**TERMO DE INSPEÇÃO –  
OBRA DE REFORMA NO  
PÓRTICO DE SANTA  
RITA DO TRIVELATO/MT**

**TERMO DE INSPEÇÃO DE OBRAS Nº 015/2017**

<b>ORGÃO:</b>	EXECUTIVO MUNICIPAL DE SANTA RITA DO TRIVELATO/MT
<b>OBRA:</b>	<b>EXECUÇÃO DE REFORMA NO PÓRTICO DE SANTA RITA DO TRIVELATO/MT.</b>
<b>MUNICÍPIO</b>	SANTA RITA DO TRIVELATO/MT
<b>DATA DA INSPEÇÃO:</b>	23 e 24.03.2017
<b>LOGRADOURO:</b>	MT 235 – Santa Rita do Trivelato
<b>COORDENADAS:</b>	13°49'18.556" S - 55°16'56.839" W

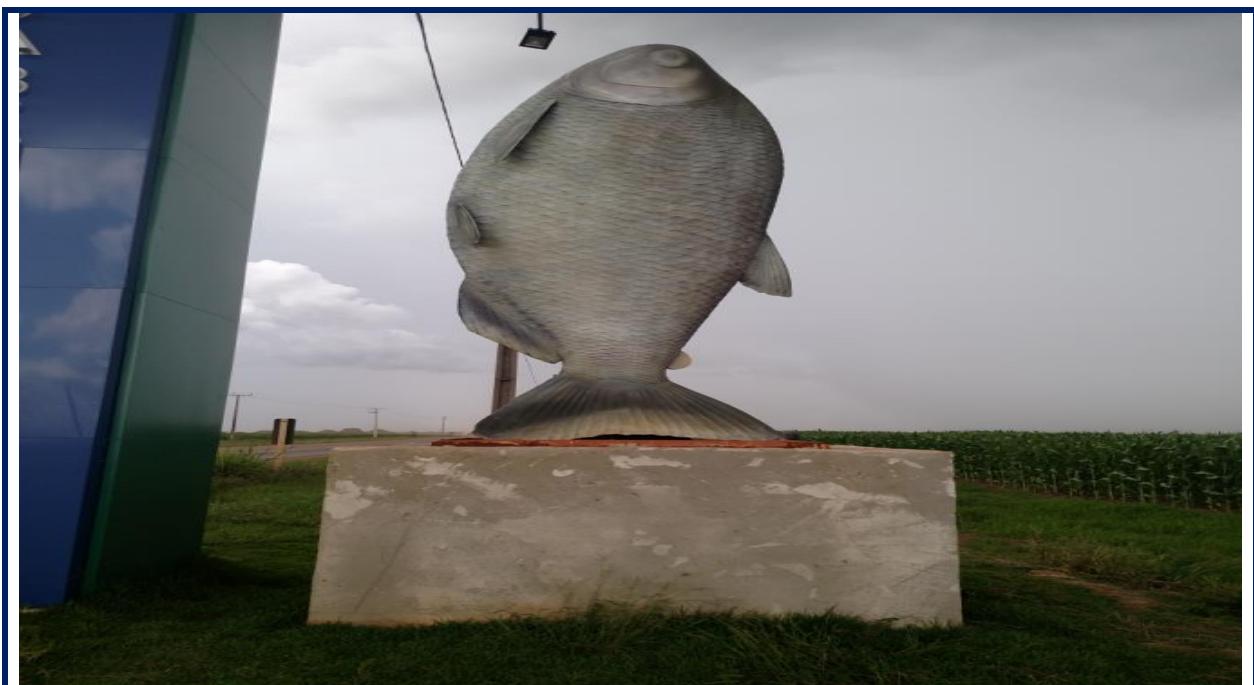
Concernente à construção da escultura constatou-se a inexecução do serviço de pintura da base de sustentação da obra de arte, conforme demonstra a figura a seguir:

A inexecução do serviço expõe a estrutura à ação danosa do meio ambiente, sendo que o substrato, sem a devida proteção, terá diminuída consideravelmente sua vida útil.

Ademais, considerando que a Prefeitura Municipal de Santa Rita do Trivelato/MT mediou e pagou 100% dos serviços pactuados, evidenciou-se a prática de superfaturamento, decorrente da medição de serviços não executados, restando, portanto, constatado o pagamento de R\$ 136,74 sem a contraprestação de serviços.

Registre-se que o dano trazido à obra pela inexecução do serviço não se esgota no valor pago a maior uma vez que a diminuição da vida útil da estrutura de sustentação da obra de arte poderá acarretar, ao longo do tempo, prejuízos de grande monta ao Erário.
