- 6B – R. Arnaldo Estevão de Figueiredo, Av. José de Alencar e R. Fernando Corrêa da Costa - Sentido Bairro

4.2.3 Pontes

4.2.4 Ciclovias

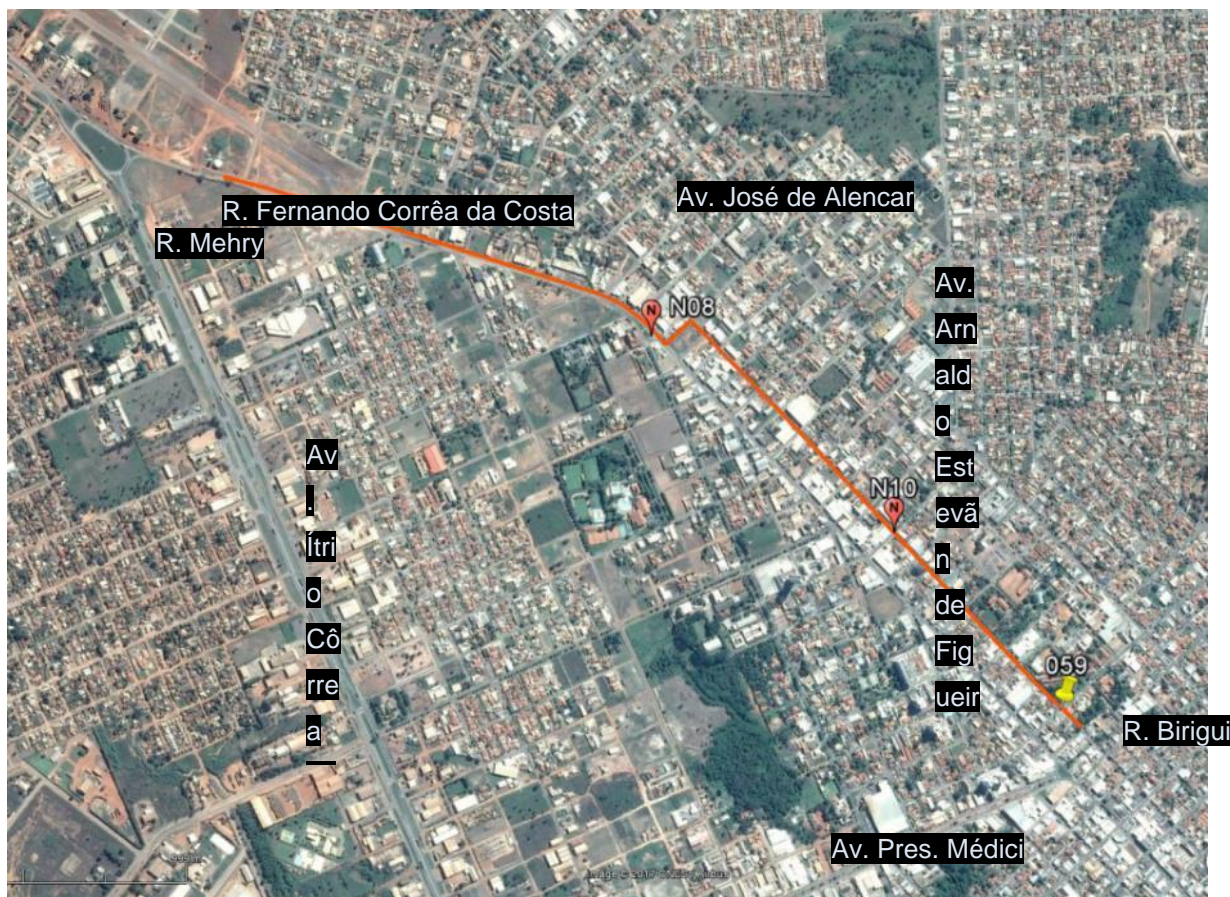
A rota iniciou na interseção não semaforizada da Avenida Arnaldo Estevão de Figueiredo com a Rua Birigui e finalizou na Rua Fernando Corrêa da Costa próximo a Rua Mehry.

Figura 78: Percurso da Rota 6B

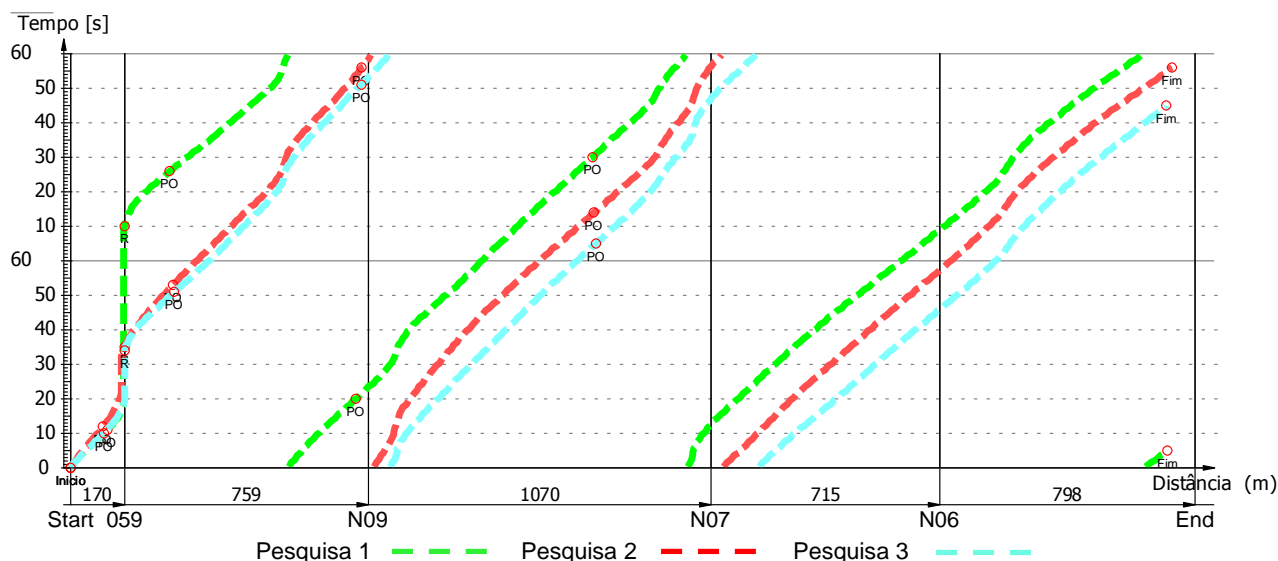
Gráfico 42: Diagrama Tempo/Espaço Rota 6B – Pico Almoço

Assim como a Rota 4, esta não apresentou uma quantidade significativa de paradas ao longo do percurso, exceto quando se aproximada da região central nas interseções semaforizadas da Avenida Frei Servácio com a Rua Fenando Correa da Costa e Rua Arnaldo Estevã de Figueiredo. Por mais que o tempo perdido tenha variado de 2 à 66 segundos, a velocidade na rede a global variou de 30 à 38km/h.

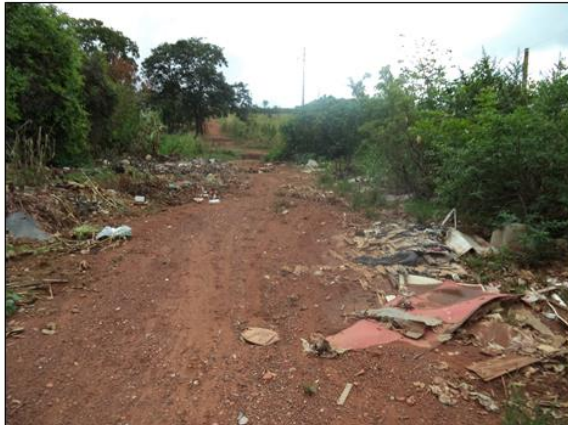
Figura 1 – Acesso à Ponte do córrego Queixada, na avenida Goiânia no limite do bairro Jardim Dinalva Muniz. Neste trecho a via não tem pavimentação e observa-se grande quantidade de lixo e matagal nas suas laterais.

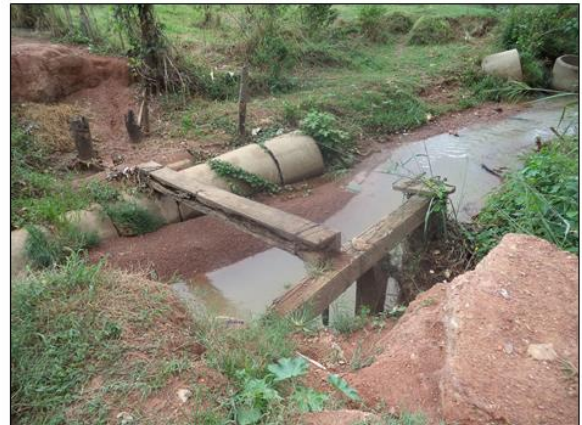
Figura 2 – Não existe ponte, somente uma “pinguela” de madeira. As manilhas estão todas soltas dentro do canal do córrego, e até mesmo enterradas no seu leito. É impossível atravessar de bicicleta, moto ou carro. Ou seja, não há acesso algum de um lado ao outro do córrego neste ponto da via.

O caso mais grave observado é a "pinguela" do córrego Queixada no bairro Dinalva Muniz, na qual, não existe ponte ou qualquer outra estrutura. Simplesmente a população daquele local não tem acesso à via pública devido ao falta de ligação de um ponto a outro do curso d'água. Não existe iluminação, ocorre grande quantidade depósito de todo tipo de lixo e entulhos nas suas laterais e usuários de entorpecentes utilizam o local diariamente para se drogar oferecendo risco a população que mora próximo ao local.

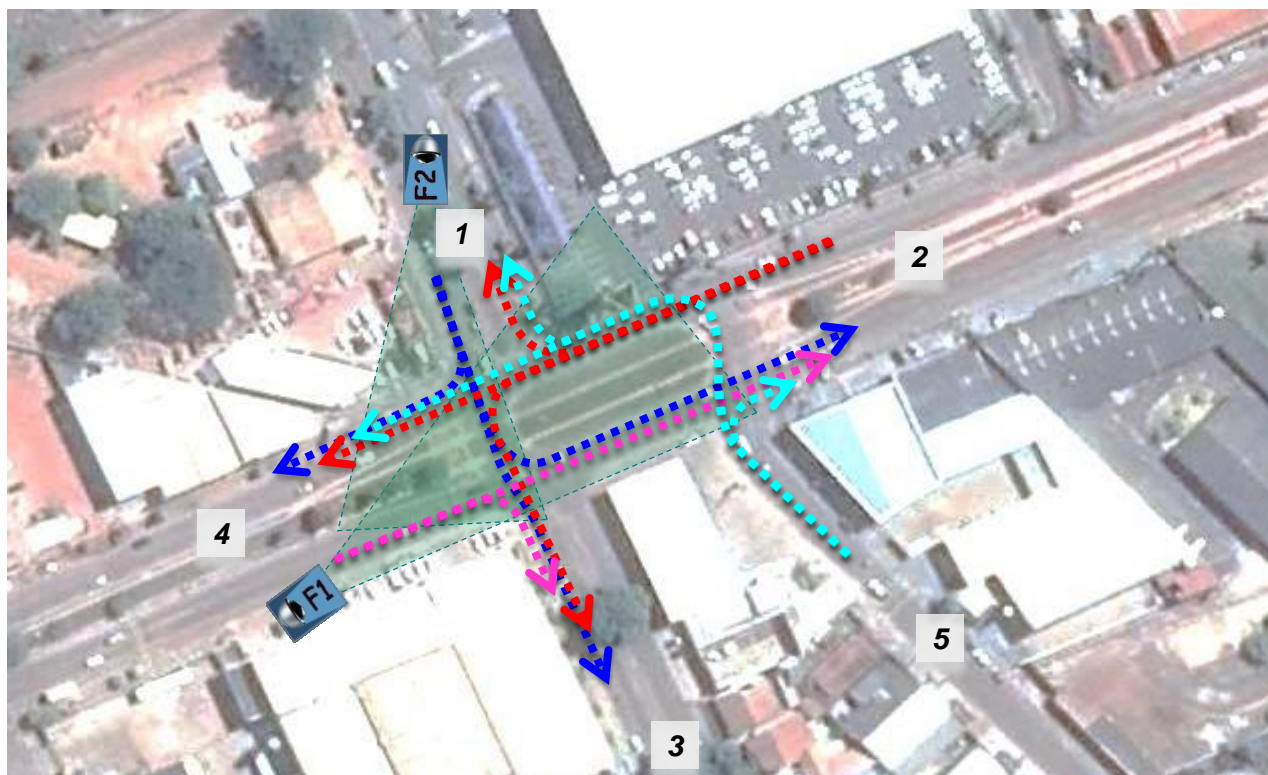
Figura 86: Representação dos movimentos contados na ciclofaixa Avenida Presidente Médici

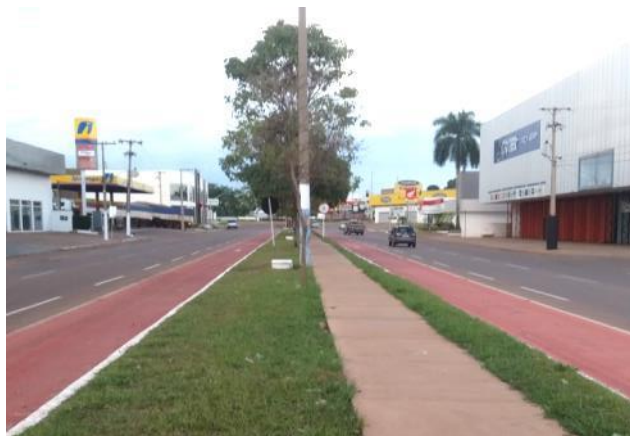
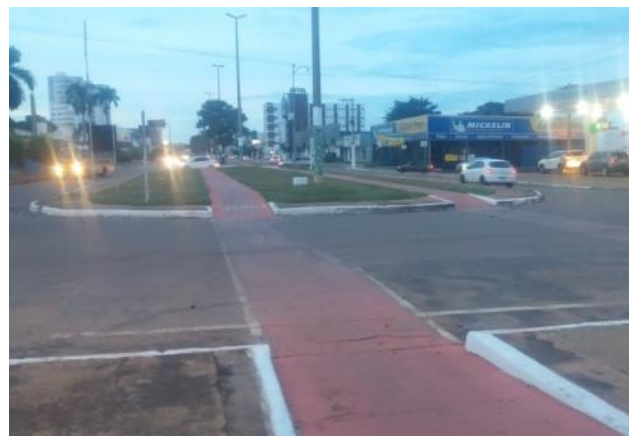
Em frente ao nº 1528

Esta ciclofaixa apresenta grandes deficiências que interferem diretamente na segurança de todos que circulam na região, tanto para os ciclistas, como para os

Figura 87: Ciclofaixa Avenida Presidente Médici

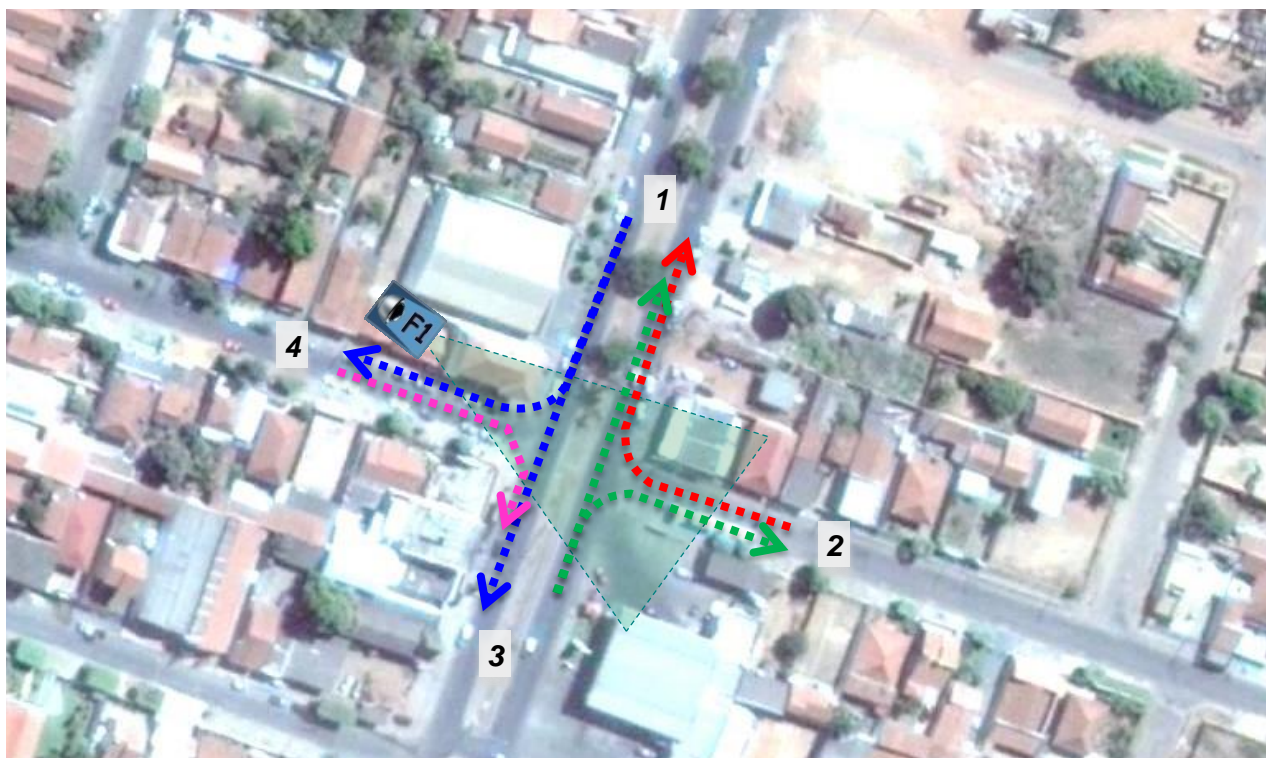
Figura 88: Representação dos movimentos contados na ciclofaixa Repórter Pedro Ribeiro (Av. Bandeirantes)

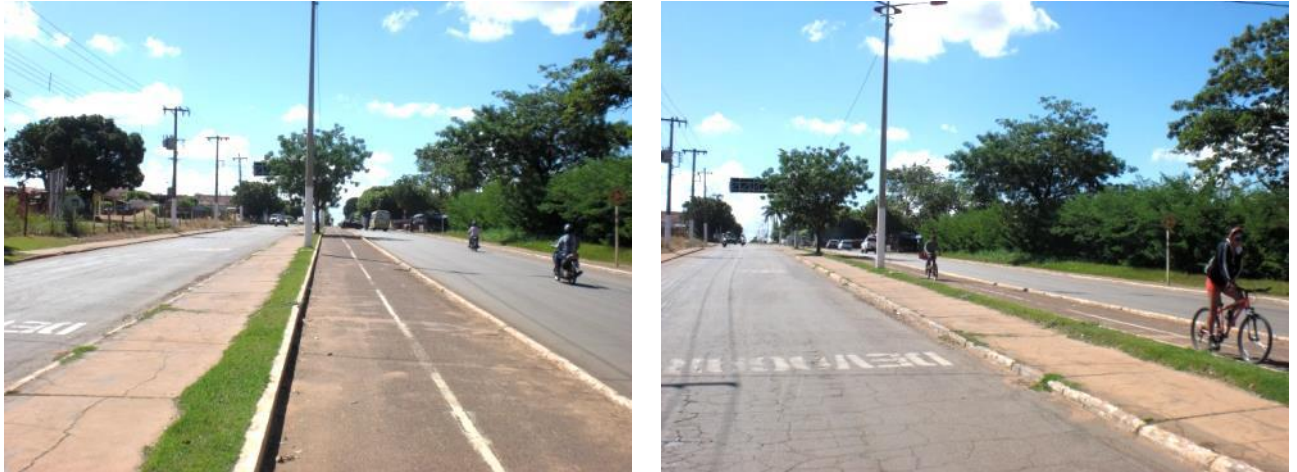
Em frente ao nº5414

As figuras abaixo ilustra a atual situação da ciclovia na Avenida Bandeirantes, onde é possível notar a ausência de sinalização vertical e a situação precária em que se

Figura 89: Ciclovía Repórter Pedro Ribeiro (Av. Bandeirantes)

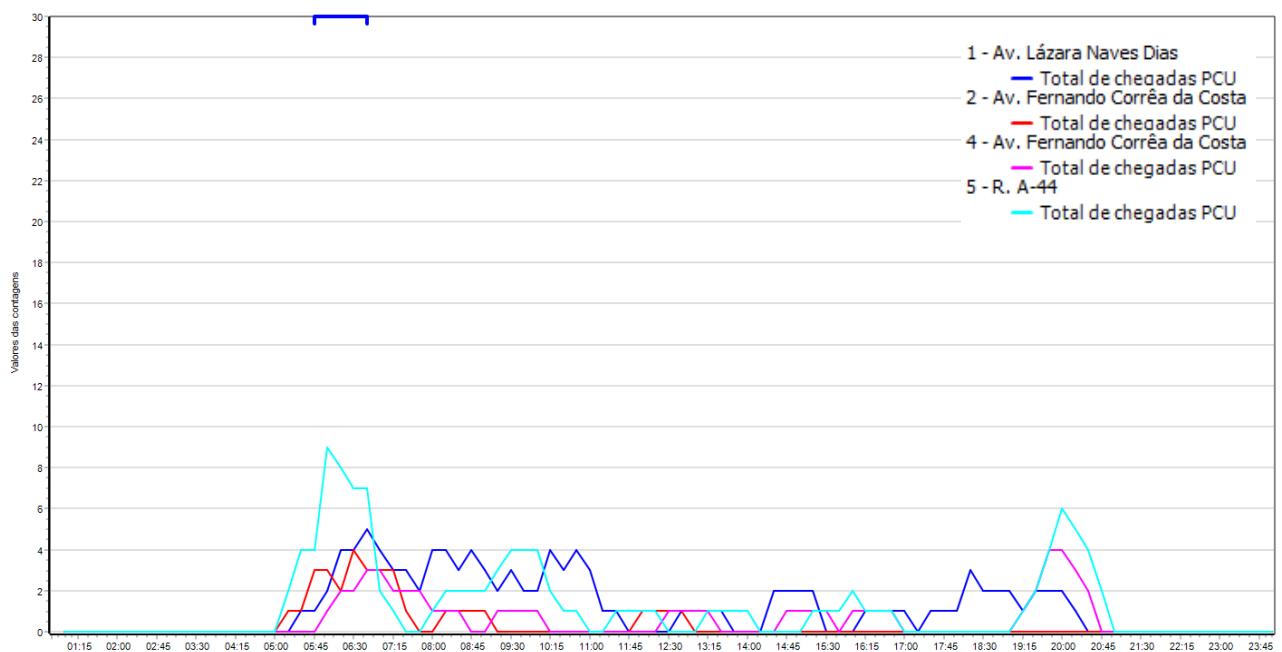
A contagem de ciclistas realizada na R. Fernando Côrrea da Costa com a Av. Lazara Naves Dias foi possível extrair o fluxo de ciclistas que utilizam a ciclovía e constatar que o período de maior utilização ocorre das 5:45h às 6:45h com 19 ciclistas. O gráfico a seguir apresenta o perfil horário da ciclovía por movimento (a imagem subsequente ao gráfico ilustra os movimentos contados).

Gráfico 46: Perfil horário da ciclofaixa R. Fernando Côrrea da Costa

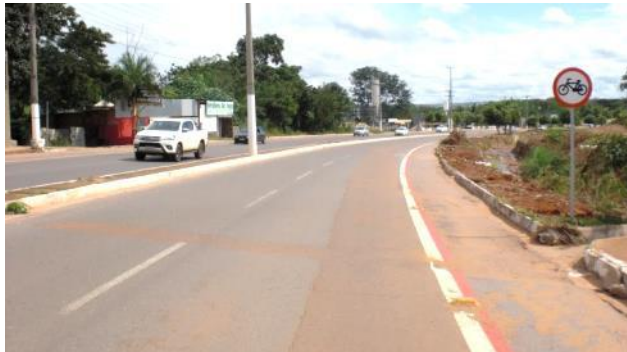
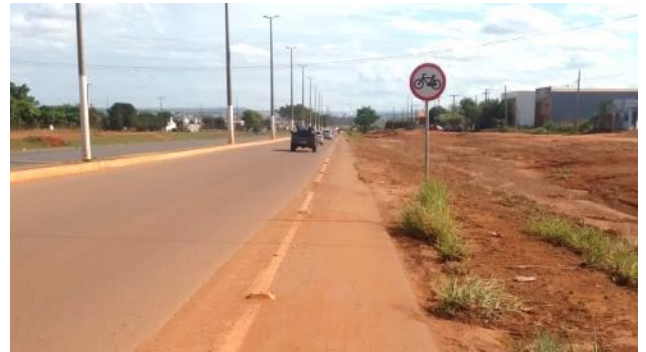
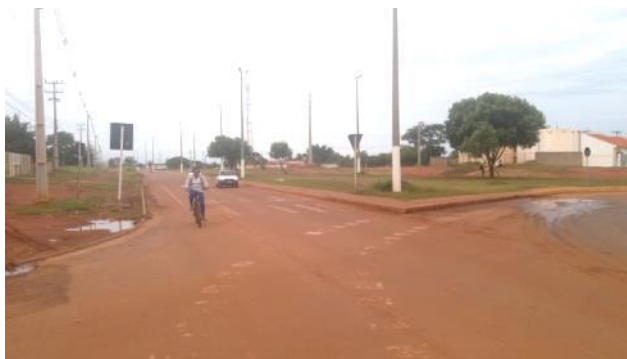
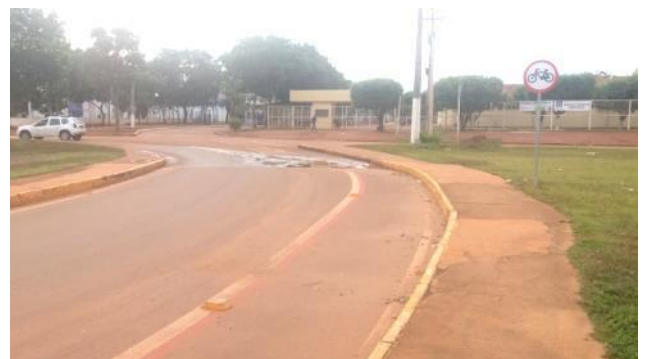
Devido aos problemas de drenagem enfrentados pelo município, a ciclofaixa acaba por acumular terra e em alguns trechos quase não é possível visualizar a sinalização

Figura 91: Ciclofaixa R. Fernando Côrrea da Costa

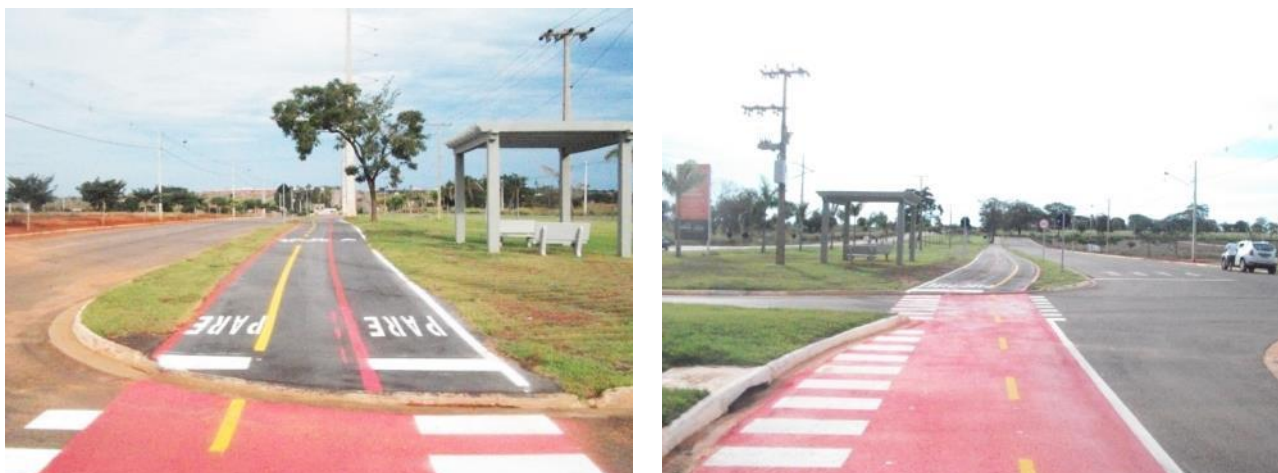
Esta ciclofaixa é vendida como um diferencial do empreendimento, porém apesar da sua execução respeitar os manuais de sinalização vertical e horizontal do CONTRAN (Conselho Nacional de Trânsito) e de apresentar largura compatível com o modal (1,5m por sentido), esta ciclovia, não se integra as demais.

Figura 92: Ciclofaixa Parque das Laranjeiras Residencial

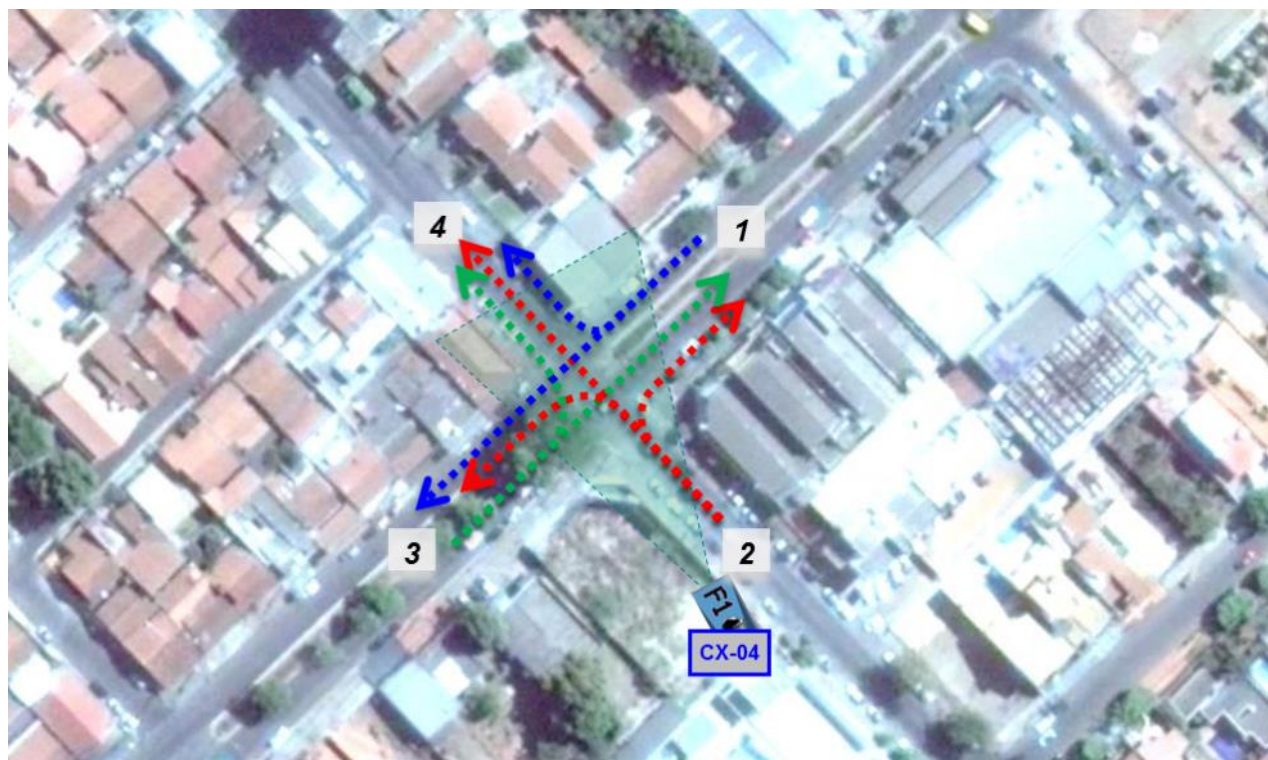
Figura 96: Representação dos movimentos no Ponto 008

De todos os pontos, este é o que apresentou o maior número de ciclistas ao longo do dia, sendo 253 no total, com o período da tarde, das 19h às 20h, com a maior demanda, 27 ciclistas, onde, 55% realizou o mesmo movimento (3>1).

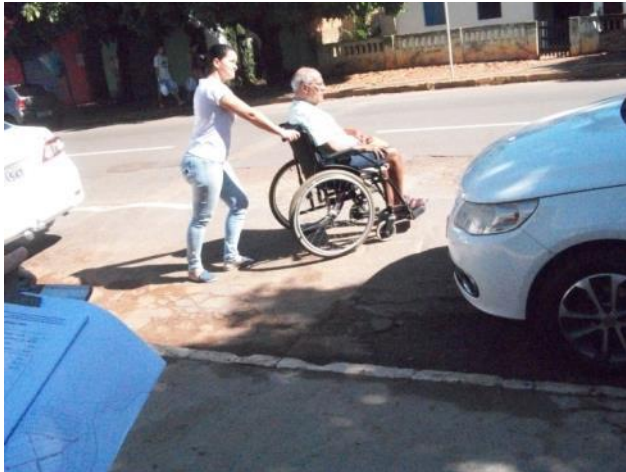
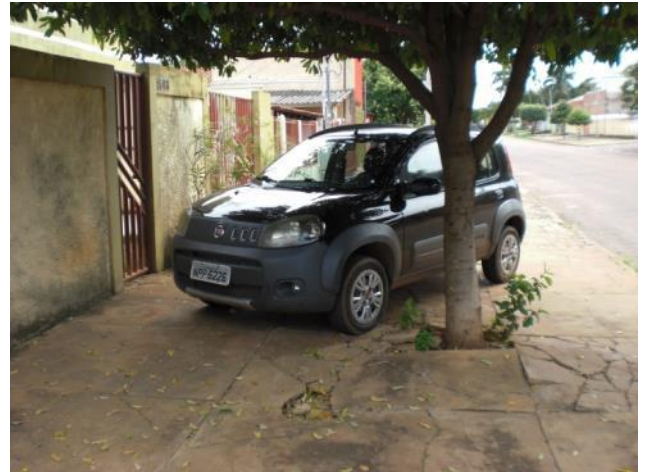
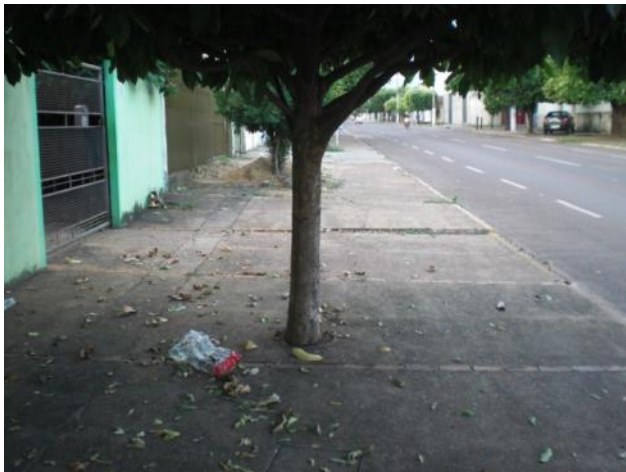
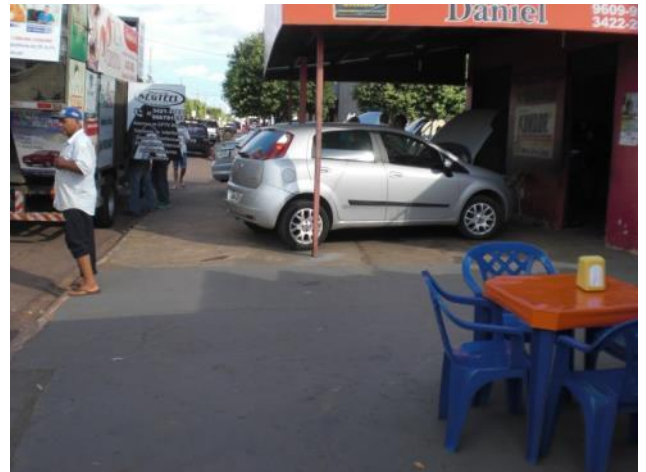
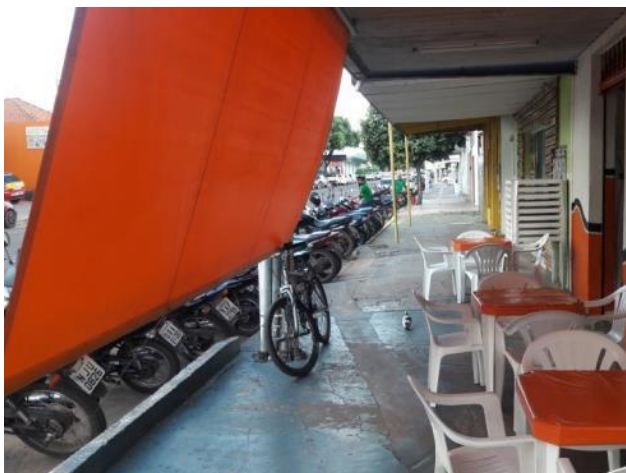
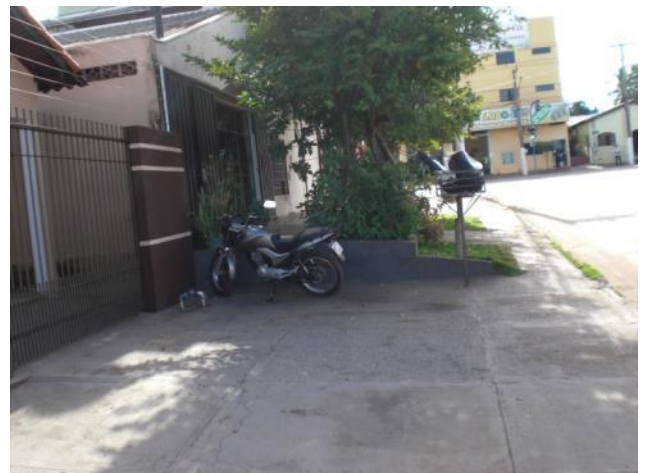
Figura 98: Condições das calçadas

Nas calçadas foi possível observar principalmente a falta dos acessos de piso tátil, as rampas de acesso, e em nenhum semáforo foi verificado o sensor sonoro para os deficientes visuais. No perímetro analisado os declives das calçadas se apresentaram em poucos locais, porém observando as regiões próximas dos dois bairros é frequente a presença dos declives. Assim, ao que parece a população central si preocupa com a construção civil regular sabendo se das fiscalizações mais intensivas, enquanto que as populações mais periféricas não possuem tal preocupação.
