Representação de Natureza Externa – RNI relativa à denúncia sobre a demolição da Pista de Bicicross com rampa “gate” que foi recém-construída, no Bairro Menino Jesus, no Município de Sinop-MT, logo após a sua inauguração, que ocorreu no aniversário da cidade, em 15/09/2018, sendo demolida no segundo mês subsequente.

Equipe de Auditoria

JUNHO/2022

RELATÓRIO TÉCNICO PARA MANIFESTAÇÃO PRÉVIA	
PROCESSO Nº	186430/2020
PRINCIPAL	Prefeitura Municipal de Sinop-MT
OBJETO	Representação de Natureza Interna - RNI relativa à denúncia sobre a demolição da Pista de Bicicross com rampa “gate” recém-construída, no bairro Menino Jesus, no município de Sinop-MT.
GESTORES:	Juarez Aves da Costa – período: 01/01/2013 a 31/12/2016 Rosana Tereza Martilnelli – período: 01/01/2017 a 31/12/2020; Roberto Dorner – período: 01/01/2021 até o momento.
INTERESSADO:	Roberto Dorner – Prefeito Municipal de Sinop – Gestão: 2021 até o momento
CONSELHEIRO RELATOR	Conselheiro Sérgio Ricardo de Almeida
EQUIPE TÉCNICA	Sílvia Kasmirski - Auditora Público Externo André Luiz Souza Ramos – Auditor Público Externo
Ordem de Serviço nº:	1401/2022 – Conex -e

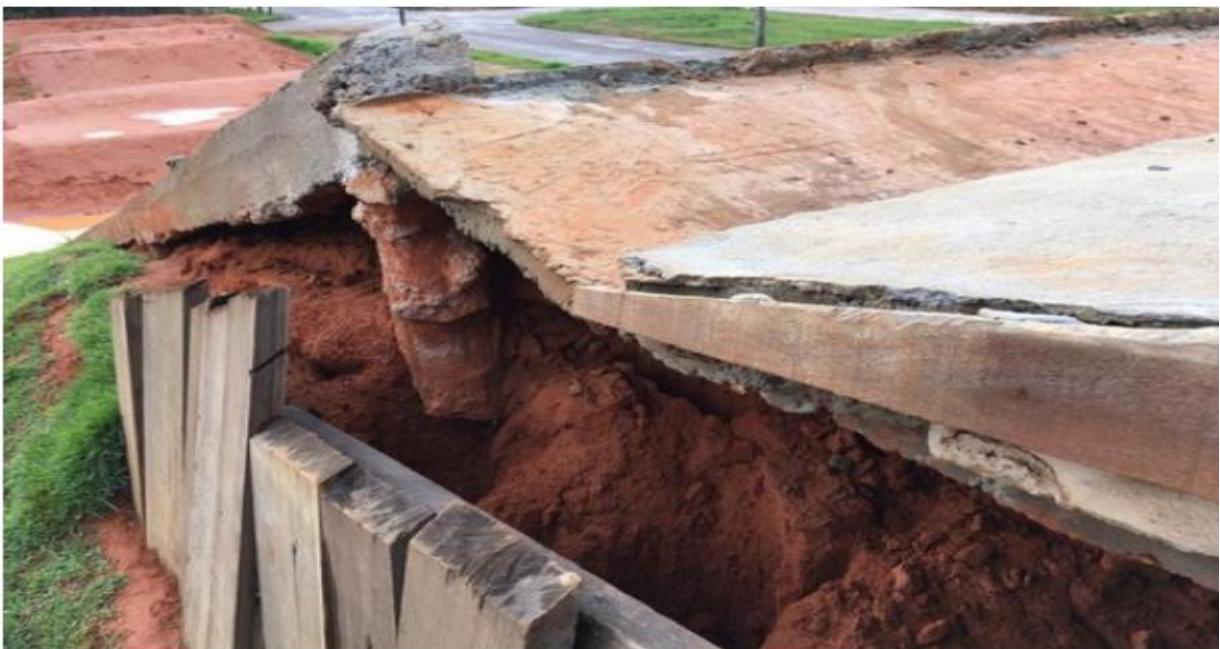
A denúncia contempla o desmoronamento da pista de bicicross com rampa *gate*, no bairro Menino Jesus II, logo após a sua construção e inauguração, que

ocorreu no aniversário da cidade, em 15/09/2018, sendo demolida dois meses após, conforme se verifica em foto na sequência:

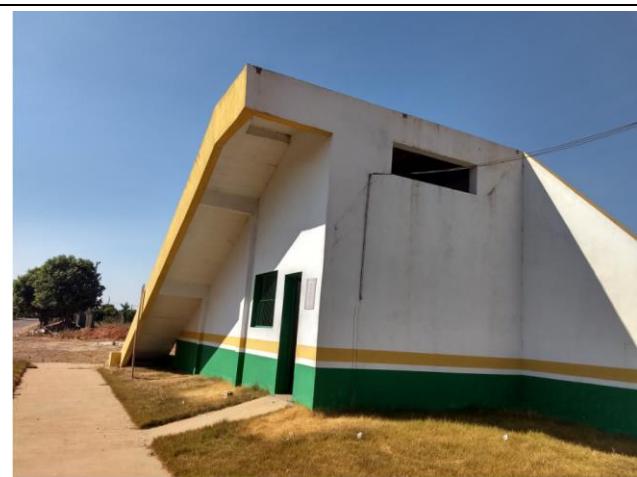
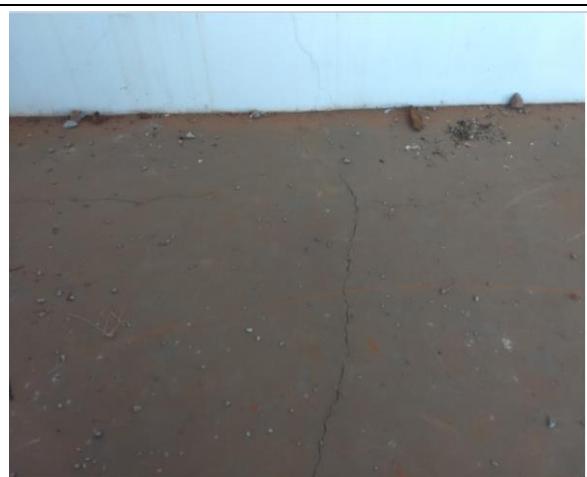
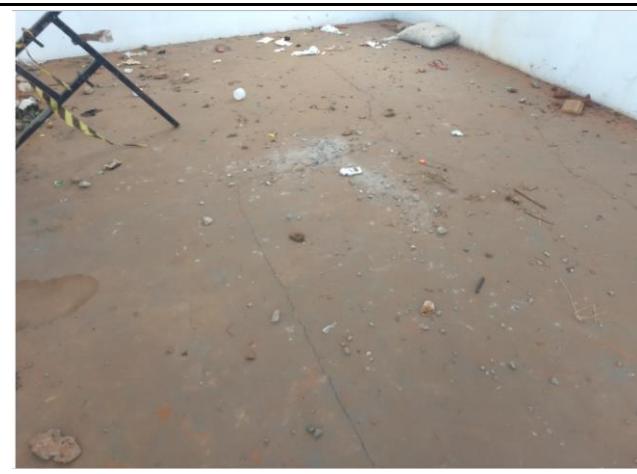
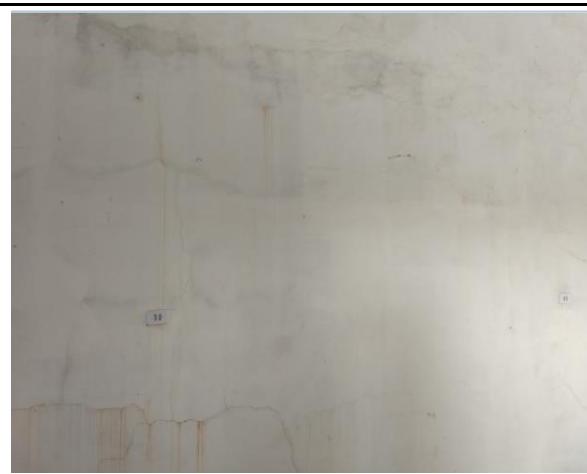
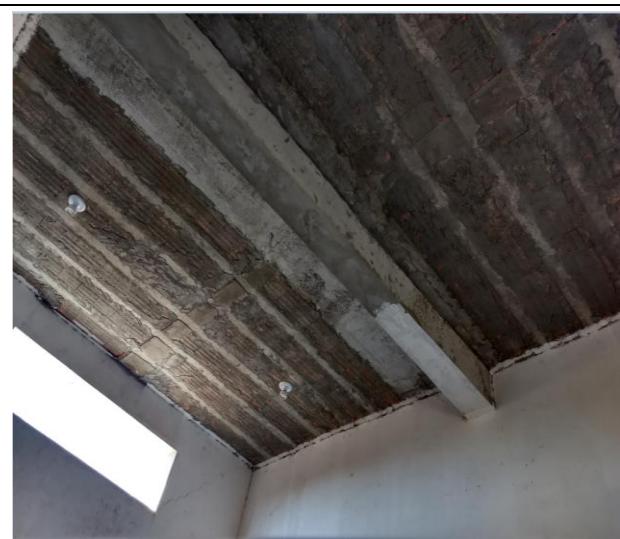
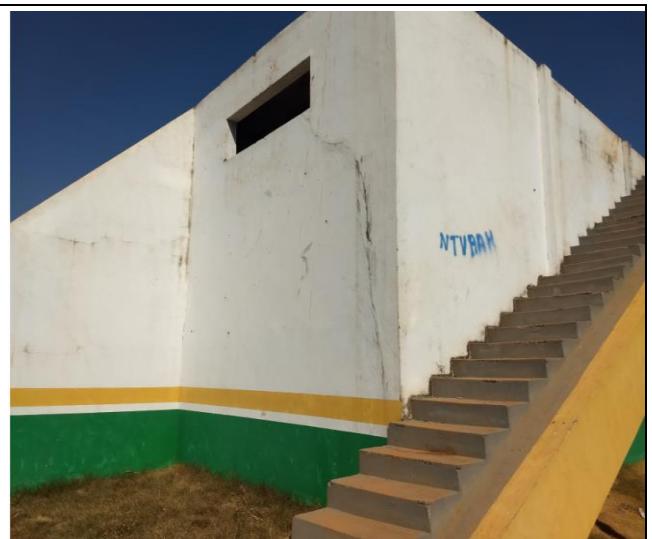
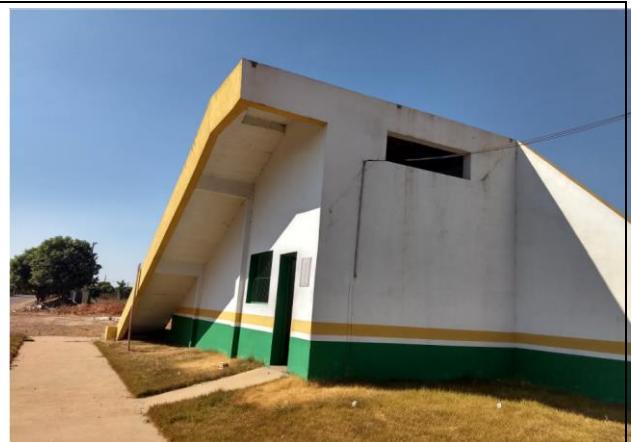
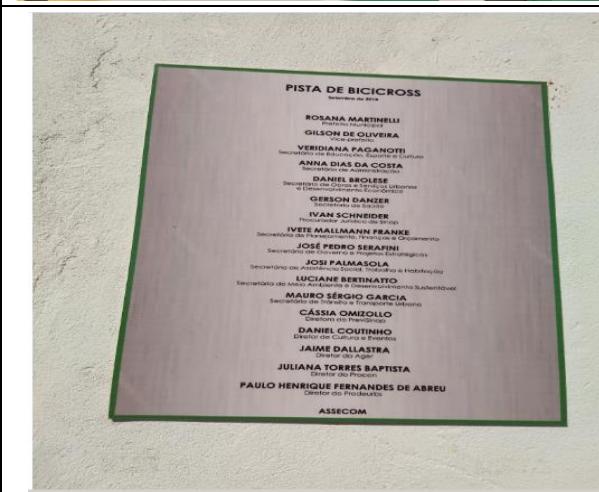
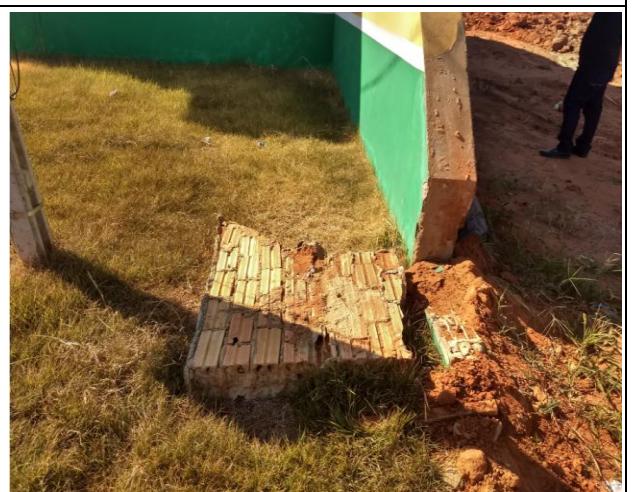
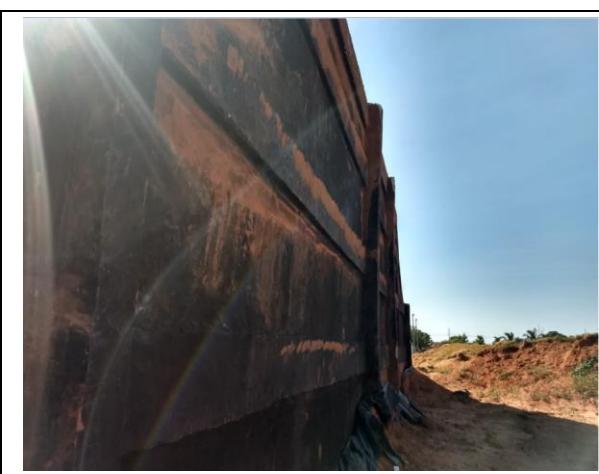
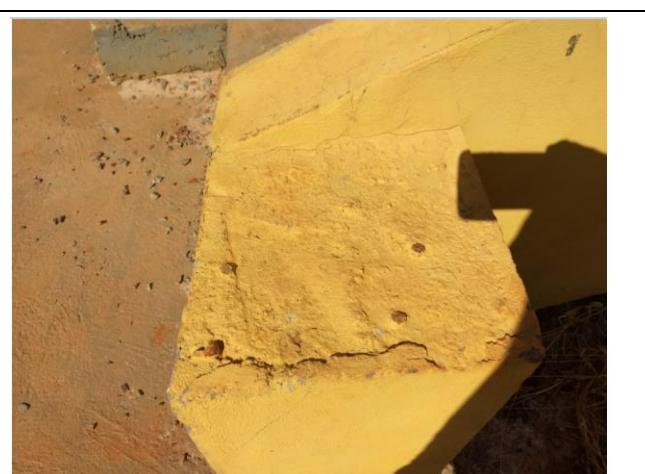
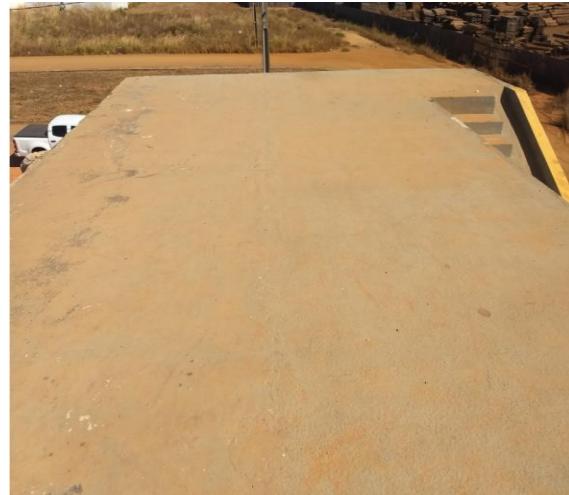
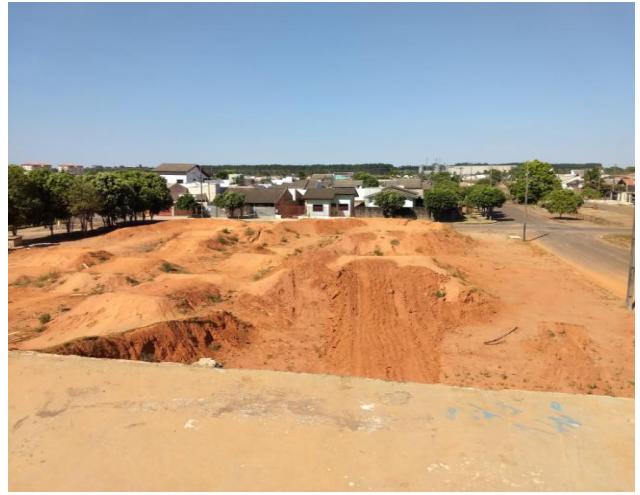
Quando a equipe técnica do TCE esteve *in loco* em 07/2019, OS 5953/2019, fotografou o estado da pista naquele momento, onde também é possível verificar que não há alambrado e iluminação, conforme se demonstra a seguir:

Contudo, a comissão concluiu, documento Control-P nº 201129/2020, fl. 89, que o fato gerador do dano é a falha na execução no processo de aterramento da rampa que dá acesso à pista, conforme a seguir:

Os fatos relatados nas oitivas nos fazem perceber que na construção da referida Pista de Bicicross, teve como fato gerador do dano a falha na execução no processo de aterramento da rampa que dê acesso a pista. Conforme relato nos autos notou-se que as especificações de aterramento não foram seguidas adequadamente, ocasionando rachaduras e trincos no gate. Com o início do tempo chuvoso houve o assentamento da terra e posterior deslocamento da parte entre terra e o concreto da

rampa de saída do gate, fator este que gerou o impedimento do uso para os usuários da mesma, fazendo com que fosse demolida esta rampa para posterior reestruturação da obra.

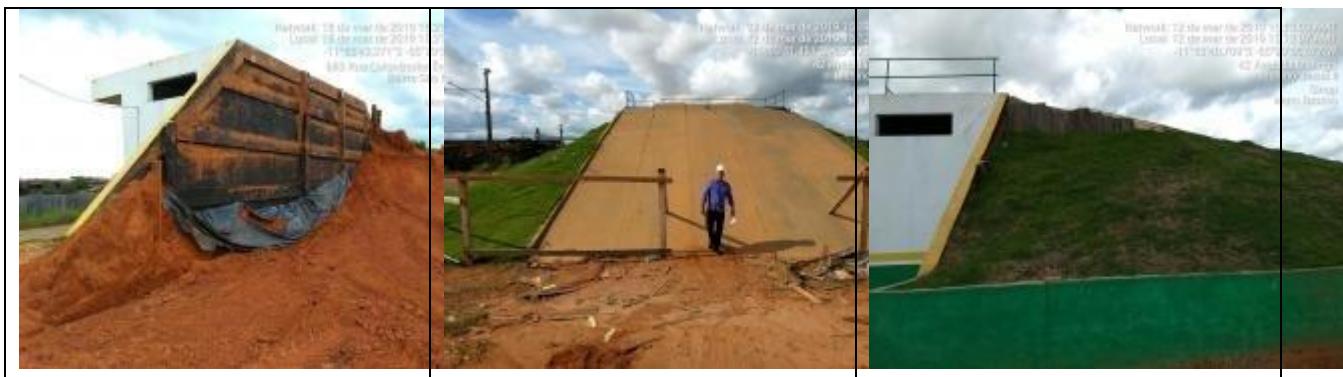
a) Rampa executada que ruiu.

Inicialmente, se demonstrará as fotos da rampa executada e que ruiu, pois será através dela, de suas medidas, que se fará o cálculo para a restituição de valores aos cofres públicos.

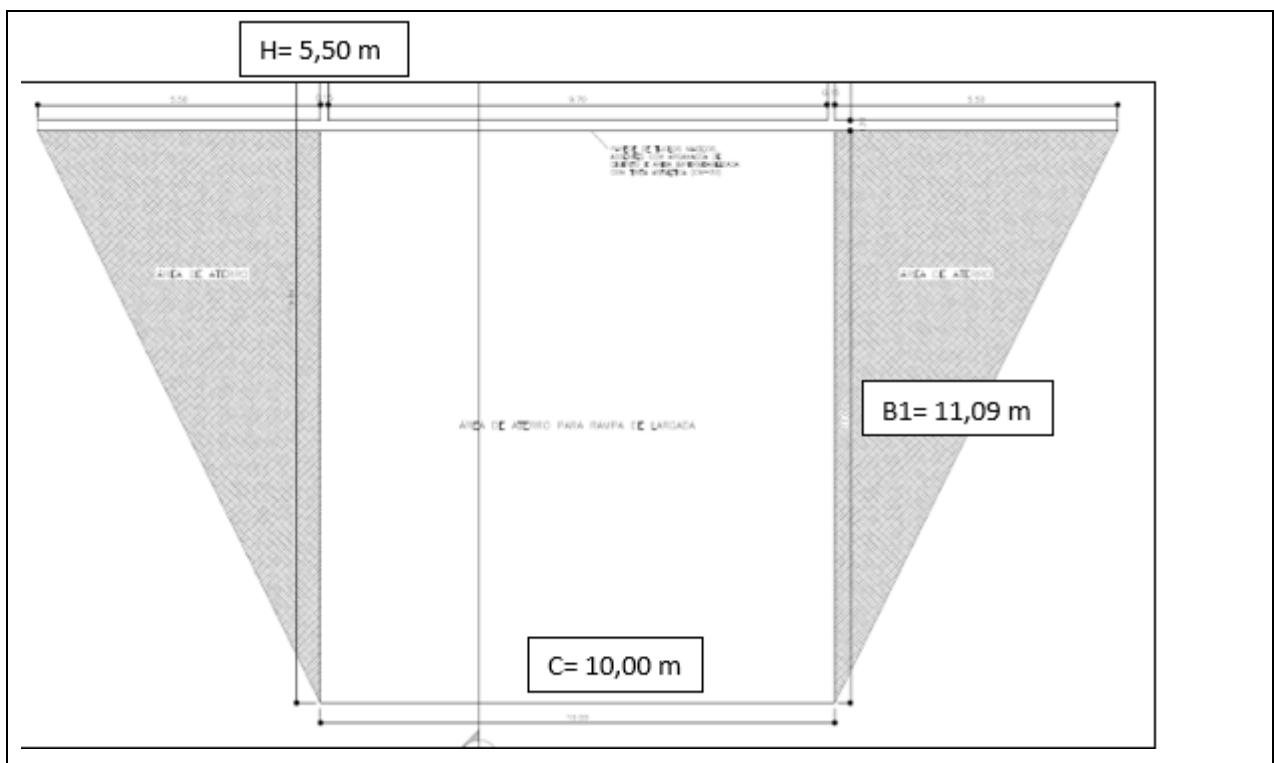
b) Projeto inicial, cujo aterro foi executado.

Obteve-se o volume de aterro através do projeto.

Fonte: doc. Control-P nº 201129/2020 – Fls. 107.

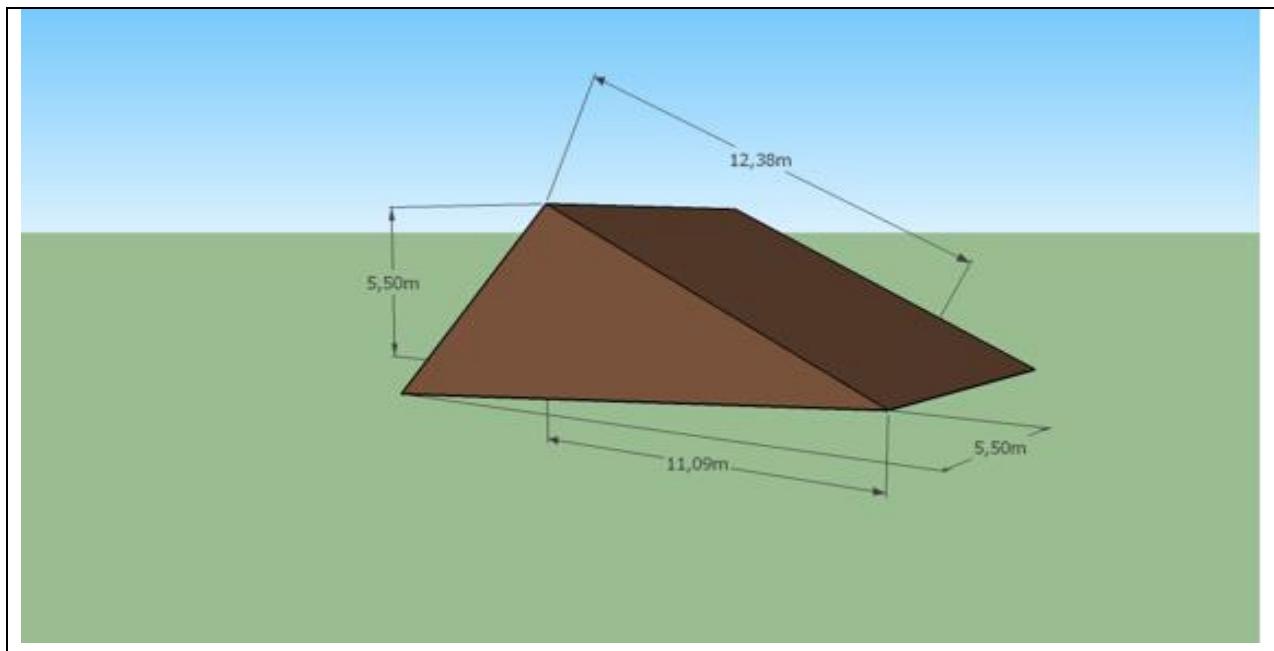
Projeção das medidas do volume do aterro em figura geométrica.

$$Volume\ Aterro\ Rampa = 304,975\ m^3$$

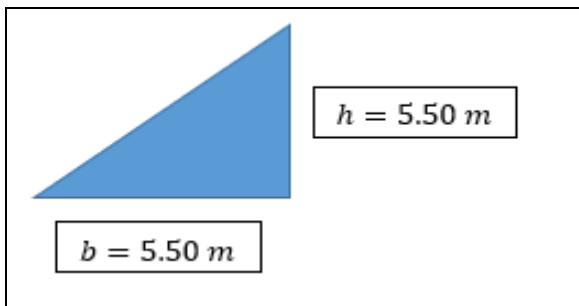
d) Cálculo do volume dos taludes

$$\text{Área da base pirâmide triangular} = \frac{b \times h}{2} = \frac{5,50 \times 5,50}{2} = 15,125\ m^2$$

$$\text{Comprimento} = 11,09\ m$$

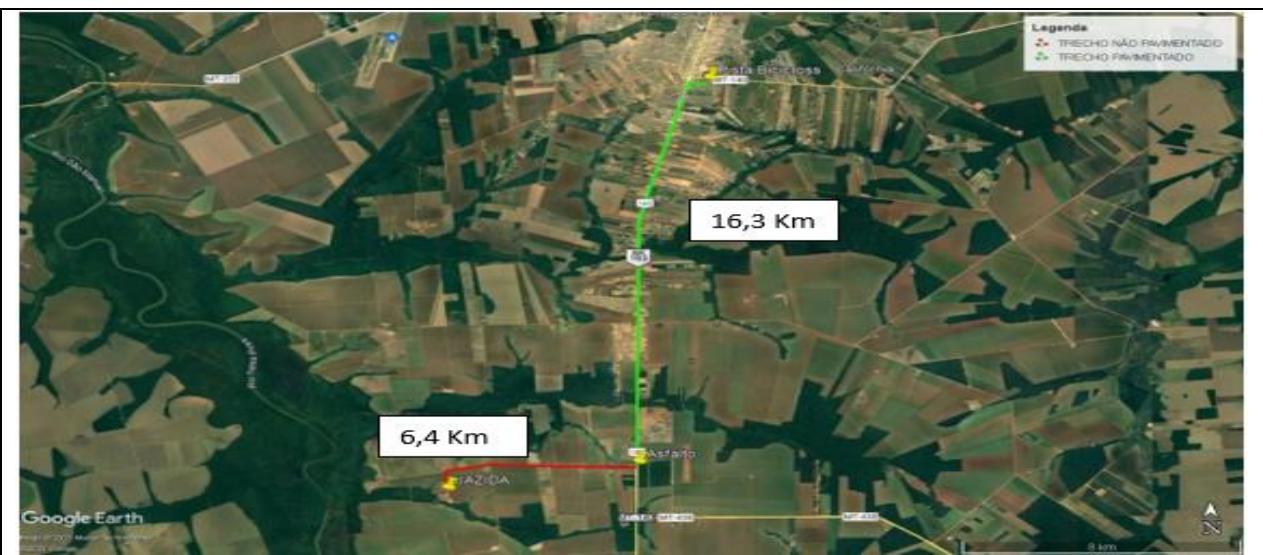
Calculou-se a distância via urbana com revestimento primário em => **6,4 Km** e a distância via urbana pavimentada em => **16,3 Km**.

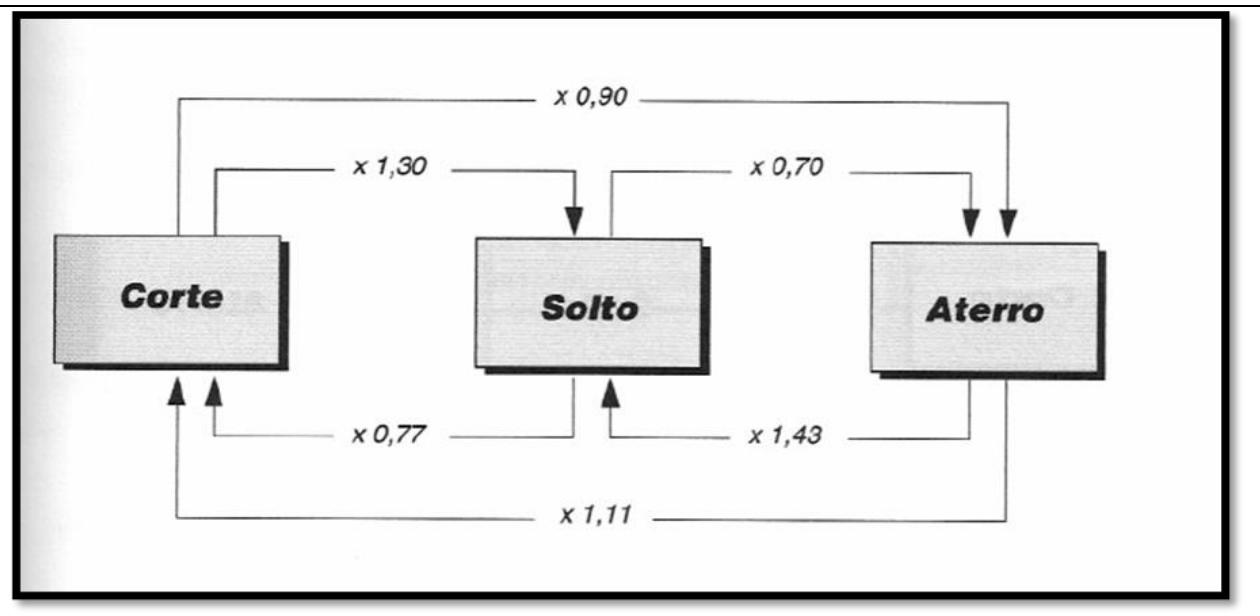
g.2) Volume de solo a ser transportado

De acordo com Mattos (2006) o fator de empolamento de um solo comum, referência para estimativas, na condição de aterro (compactado) para um volume de solo solto é de 1,43, dessa forma estima-se que o volume de solo a ser transportado e necessário para realização do aterro seja de $416,80 \text{ m}^3 \times 1,43 = 596,02 \text{ m}^3$.
