Tribunal de Contas
Mato Grosso

OBJETO: Representação de Natureza Interna – RNI relativa à denúncia sobre a demolição da Pista de Bicicross com rampa “gate” que foi recém-construída, no Bairro Menino Jesus, no Município de Sinop-MT, logo após a sua inauguração, que ocorreu no aniversário da cidade, em 15/09/2018, sendo demolida no segundo mês subsequente, no âmbito do Pregão Eletrônico nº 41/2016.

RELATÓRIO TÉCNICO CONCLUSIVO

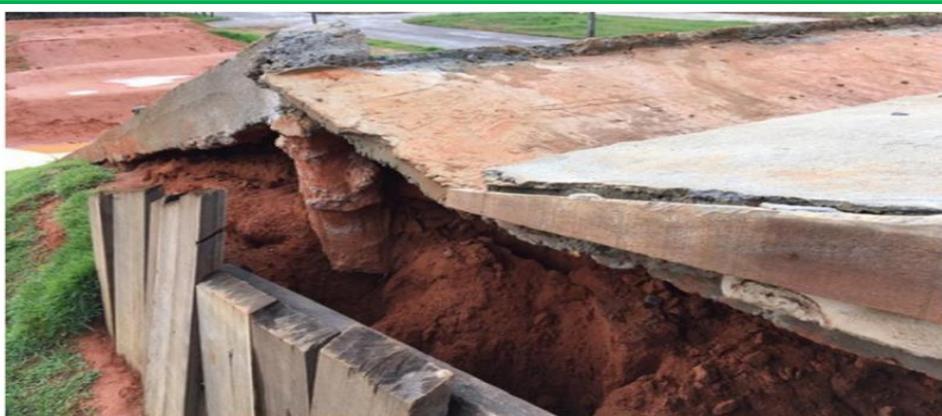
Desta maneira, esse relatório detalha que a denúncia contempla o desmoronamento da pista de bicicross com rampa *gate*, no bairro Menino Jesus II, logo após a sua construção e inauguração, que ocorreu no aniversário da cidade, em 15/09/2018, sendo demolida dois meses após, conforme se verifica em foto na sequência.

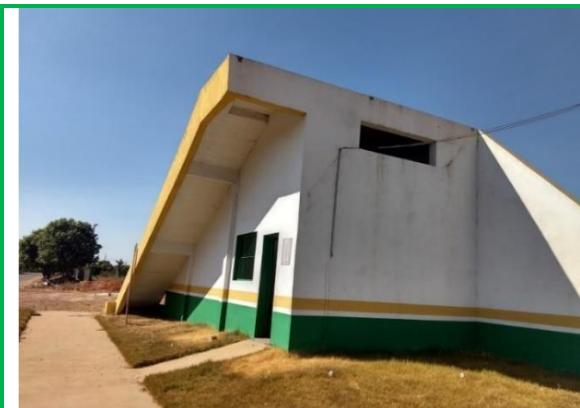
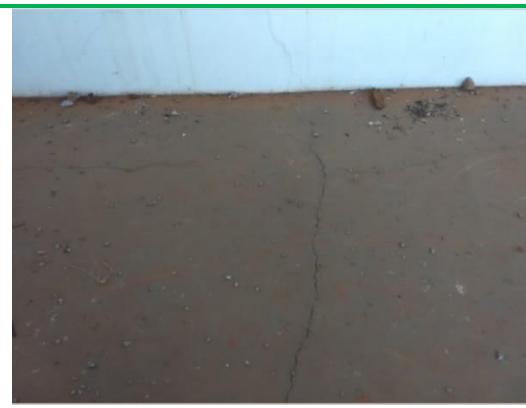
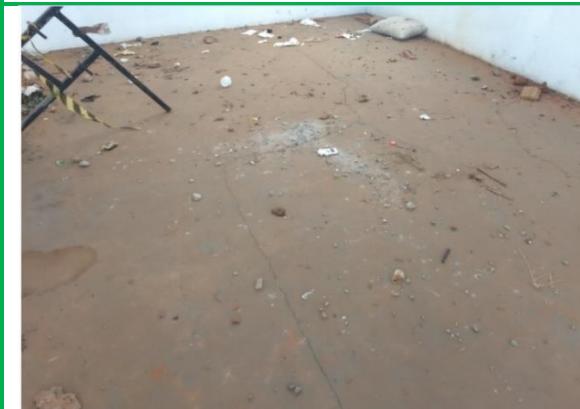
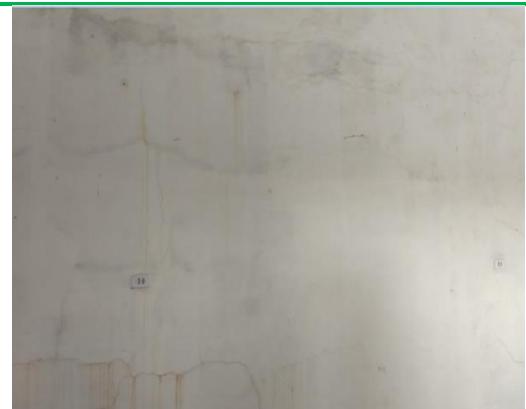
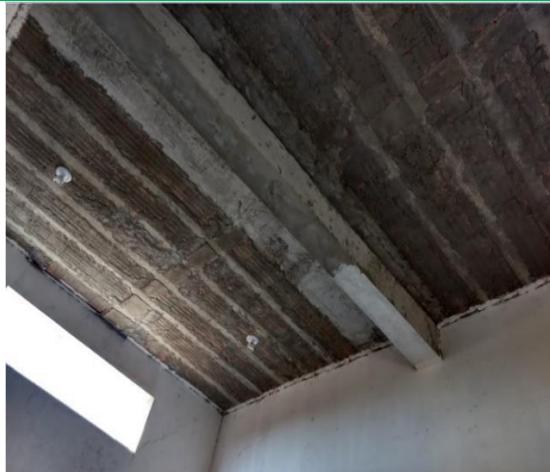
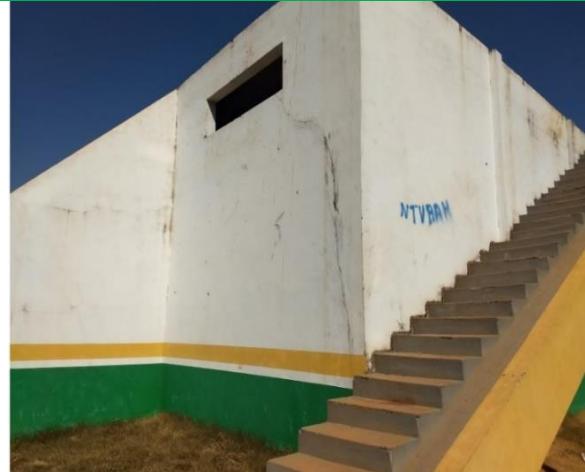
Quando a equipe técnica da Secex de Obras e Infraestrutura do TCE esteve *in loco* em 07/2019, OS 5953/2019, fotografou o estado da pista naquele momento, onde também é possível verificar que não há alambrado e iluminação, conforme se demonstra a seguir:

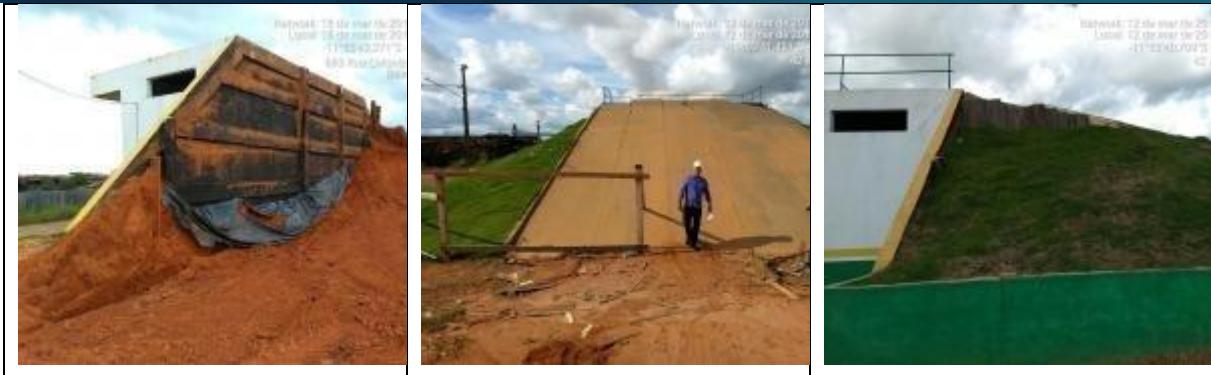
Inicialmente, se demonstrará as fotos da rampa executada e que ruiu, pois será através dela, de suas medidas, que se fará o cálculo para a restituição de valores aos cofres públicos.

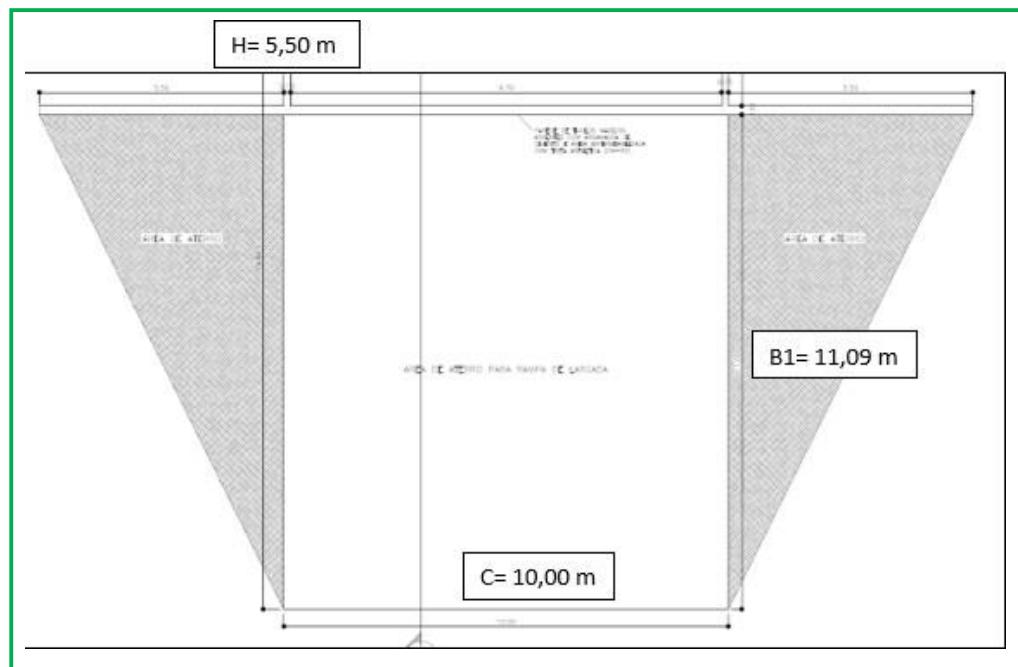
b) Projeto inicial, cujo aterro foi executado;

Obteve-se o volume de aterro através do projeto.

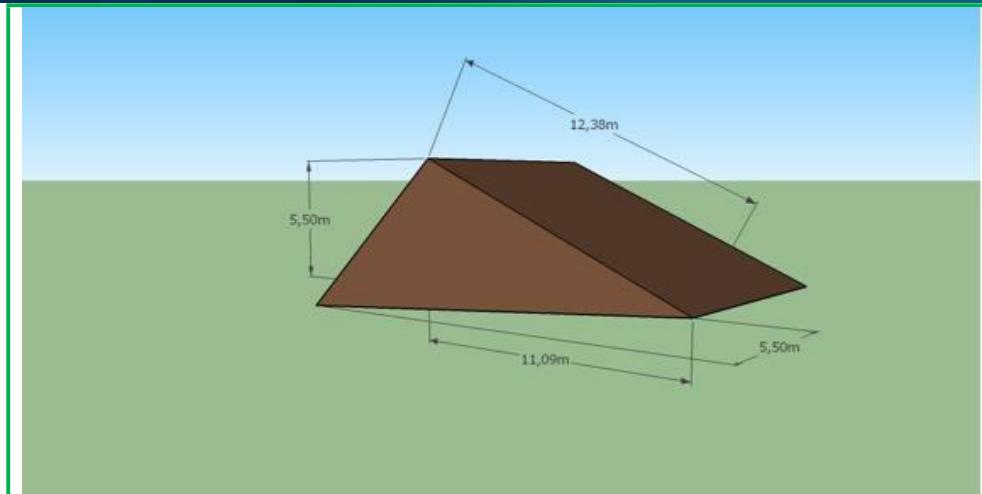
Projeção das medidas do volume do aterro em figura geométrica.

Volume Aterro Rampa = 304,975 m³

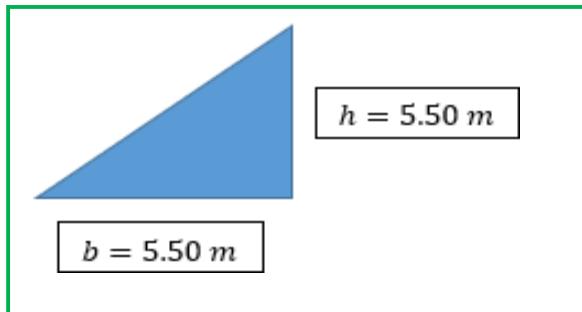
d) Cálculo do volume dos taludes

$$\text{Área da base pirâmide triangular} = \frac{bxh}{2} = \frac{5,50 \times 5,50}{2} = 15,125 \text{ m}^2$$

Comprimento = 11,09 m

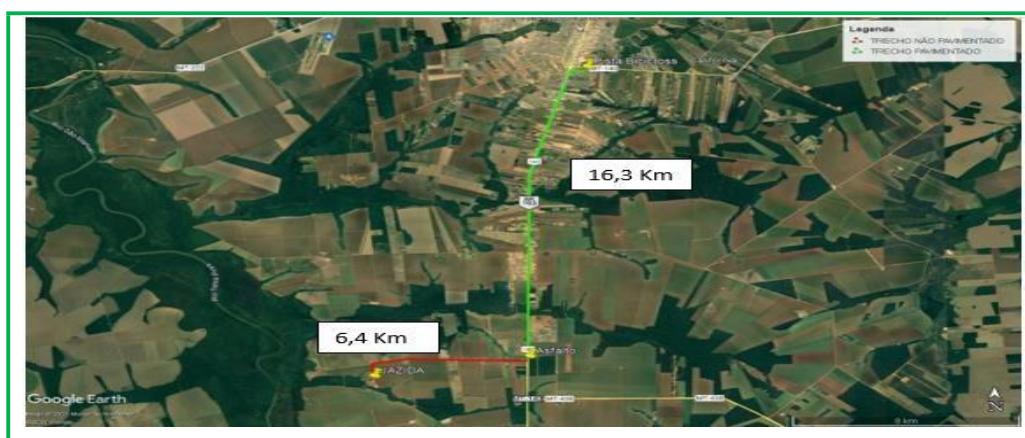
A jazida situava-se na Fazenda Casonato – Maria Edilania Nogueira de Lima – ME, que foi doação do aterro segundo o depoimento de Marcos Ivan Lopes, na sindicância, excerto que consta neste relatório no item 1.1. Visão geral do objeto.

Calculou-se a distância via urbana com revestimento primário em => 6,4 Km e a distância via urbana pavimentada em => 16,3 Km.
