PROCESSO N°:	25.815-6/2017
ASSUNTO:	Representação de Natureza Interna em decorrência da constatação de irregularidades na contratação e execução do serviço de tapa buracos no Município de Poconé/MT, após a reclamação a esta Corte de Contas através do Chamado nº 1819/2017 (Processo TCE nº 24.066-4/2017)
INTERESSADOS:	Atail Marques do Amaral Carlina Falcão de Arruda Calábria Acy Nunes de Siqueira Ney Rondon Marques GL Comércio de Peças e Serviços LTDA-EPP
PRINCIPAL:	Prefeitura Municipal de Poconé/MT
RELATOR:	Conselheiro João Batista de Camargo Júnior
EQUIPE TÉCNICA¹:	Elisângela Luz Alves da Guia – Auditora Pública Externa Emerson Augusto de Campos – Auditor Público Externo (supervisão)

2.1. Irregularidade: Dano ao erário em função da liquidação irregular do serviço de tapa-buraco, executado fora da especificação técnica e de forma dissemelhante da descrição do objeto licitado.

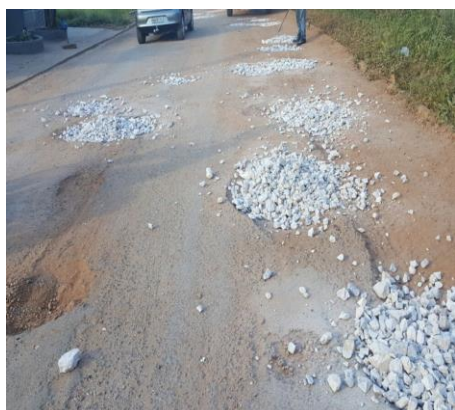
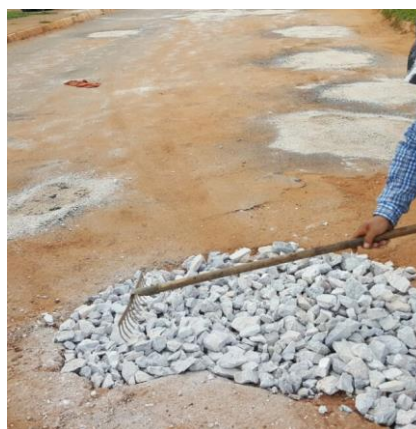
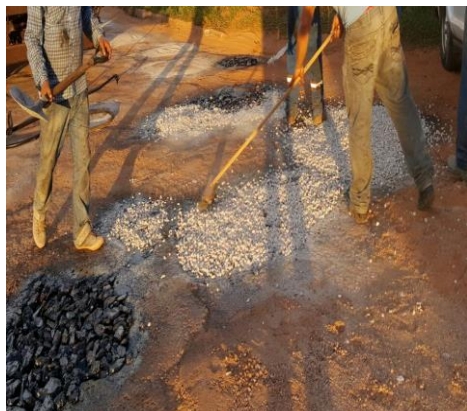
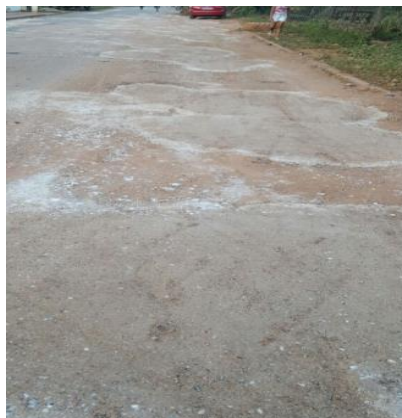
Fonte: Fotos da 1ª medição do serviço de tapa-buraco

Entretanto, identifica-se, através do relatório fotográfico da obra encaminhado pela Fiscal da Obra, que a empresa executou o serviço de tapa-buraco indiscutivelmente de forma distinta da prevista na descrição do objeto licitado no Pregão nº 005/2017 e incompatível com as especificações técnicas para o serviço, conforme segue.

Constata-se através das fotos que a empresa GL Comércio de Peças e Serviços LTDA-EPP utilizou “pedra jogada” para preenchimento da patologia e uma solução de TSS (Tratamento Superficial Simples) como revestimento final da camada de asfalto. Além disso, identifica-se que não foram executados os serviços de limpeza e recorte.

Tal solução além de ser distinta da descrição do objeto licitado, não atende as recomendações da Norma DNIT 154/2010 – ES, em anexo, que versam sobre a recuperação de defeitos em pavimentos asfálticos e esclarece a sistemática empregada na execução e controle da qualidade da restauração de pavimentos de rodovias em áreas restritas.

De forma exemplificativa, tem-se que a norma define, caso necessário, a brita graduada como material que deverá ser utilizado para recomposição das camadas de base e sub-base, não fazendo referência a nenhum momento ao material de pedra jogada visualizado nas fotos da obra.

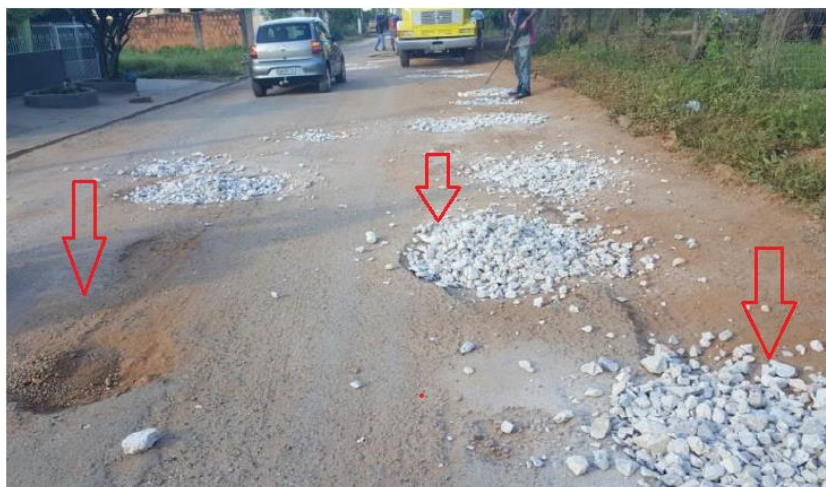
Resta evidente, por meio das fotos tiradas durante a execução do serviço de tapa-buracos pela empresa GL, que o procedimento não foi executado conforme orientação normativa.

Observa-se que não houve a limpeza e nem a aplicação do material ligante antes de colocação das pedras.

Assim, conclui-se que o serviço prestado foi executado fora da especificação técnica e não condiz com o que foi contratado, pois na Ata de Registro de Preço nº 03/2017, consta que era para ser executado um Tratamento Superficial Triplo (TST), e isso, evidentemente, não ocorreu.

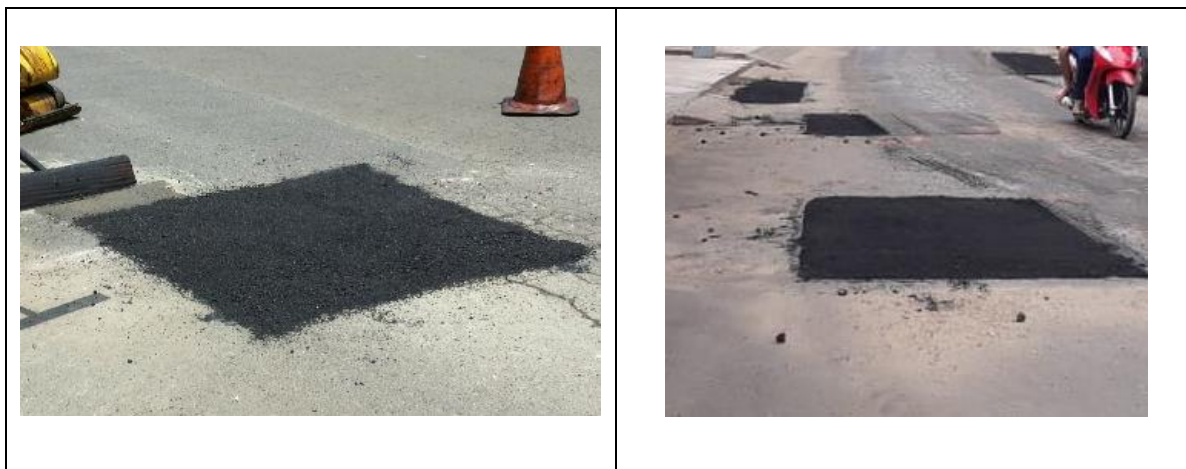
Padrão para execução de serviço de tapa-buraco

Por meio das fotos evidencia-se que em diversos trechos não foram executados os serviços de limpeza e recorte, serviços esses também exigidos nos tratamentos superficiais simples.

Outra evidência da não execução do serviço contratado, é a ausência de padronização dos reparos exigidos tanto para TSS quanto TST.

De acordo com as normas técnicas descritas no Manual de Obras Rodoviárias e Pavimentação Urbana:
