PROCESSO	25.815-6/2017
PRINCIPAL	PREFEITURA MUNICIPAL DE POCONÉ
ASSUNTO	TOMADA DE CONTAS ORDINÁRIA
RESPONSÁVEIS	ATAIL MARQUES DO AMARAL – PREFEITO CARLINA FACÃO DE ARRUDA CALÁBRIA – FISCAL DE OBRA ACY NUNES DE SIQUEIRA – SECRETÁRIO MUNICIPAL DE FINANÇAS NEY RONDON MARQUES – SECRETÁRIO MUNICIPAL DE INFRAESTRUTURA GL COMÉRCIO DE PEÇAS E SERVIÇOS LTDA-EPP - EMRESA
RELATOR	WALDIR JÚLIO TEIS

1) JB03 Despesa Grave_03. Pagamentos de parcelas contratuais ou outras despesas sem a regular liquidação.

1.1) Dano ao erário em função da liquidação irregular do serviço de tapa buraco, executado fora da especificação técnica e de forma dissemelhante da descrição do objeto licitado.

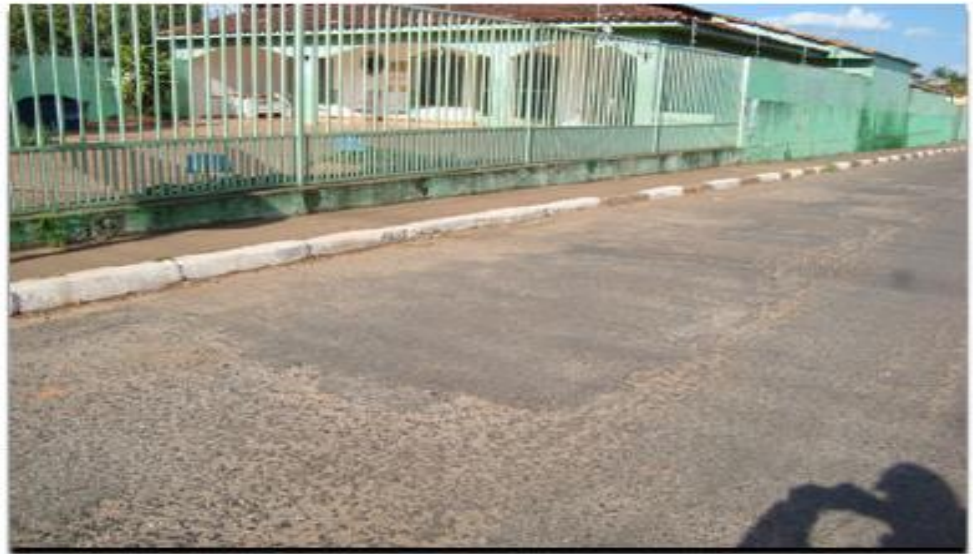
RUA PRESIDENTE MARQUES

27. Conforme consta das fotos tiradas em 18/8/2018 e colacionada aos autos, a defesa afirmou que houve recomposição do solo em alguns trechos:

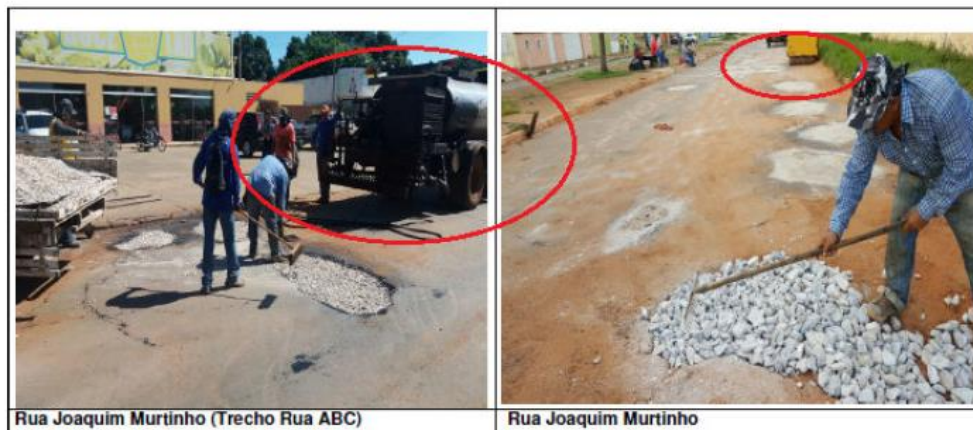
28. Expôs que, pelos relatórios disponibilizados pela engenharia da Prefeitura de Poconé, é possível constatar que a técnica TST foi utilizada, tendo em vista a utilização de caminhão espargidor de asfalto e rolo compressor, conforme fotos abaixo:

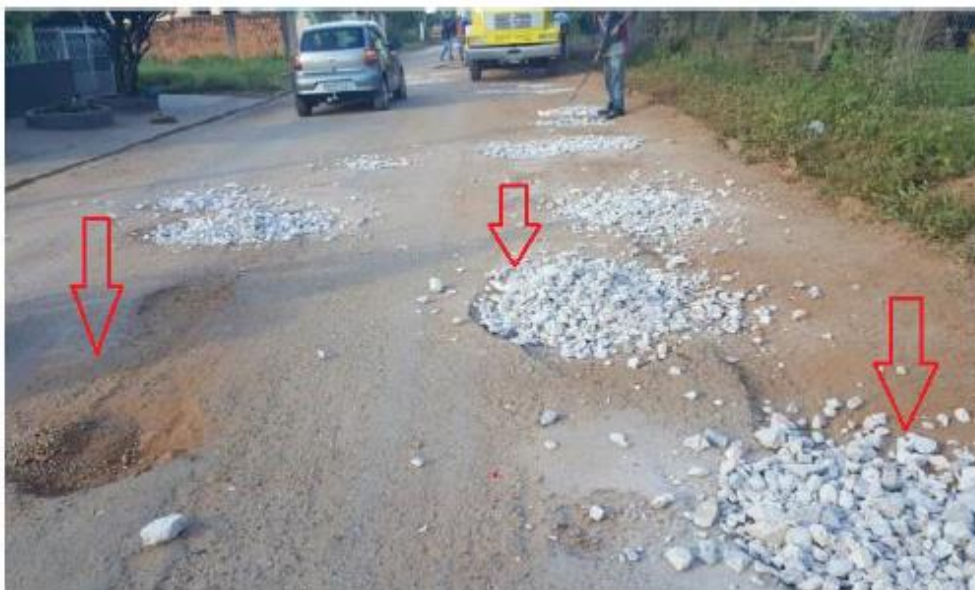
34. Nesse sentido, a Secex afirmou que o procedimento não foi executado conforme a orientação normativa acima, uma vez que não houve limpeza e tampouco aplicação do material ligante antes da colocação das pedras, conforme comprovado a seguir:

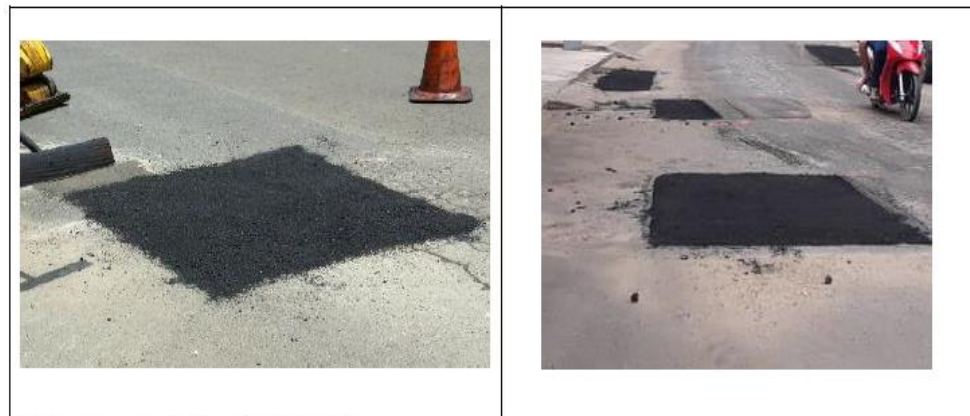
Padrão para execução de serviço de tapa-buraco

40. Expôs que, outra evidência da não execução do serviço contratado foi a ausência de padronização dos reparos exigidos tanto para tratamento superficial simples (TSS) quanto para o tratamento superficial triplo (TST), ou seja, o serviço deveria ser executado da seguinte forma:

41. Informou que em diversos reparos não foi constatada essa padronização, o que demonstrou que a execução do serviço sem a utilização dos cuidados necessários macula a prestação de serviço de regular qualidade.

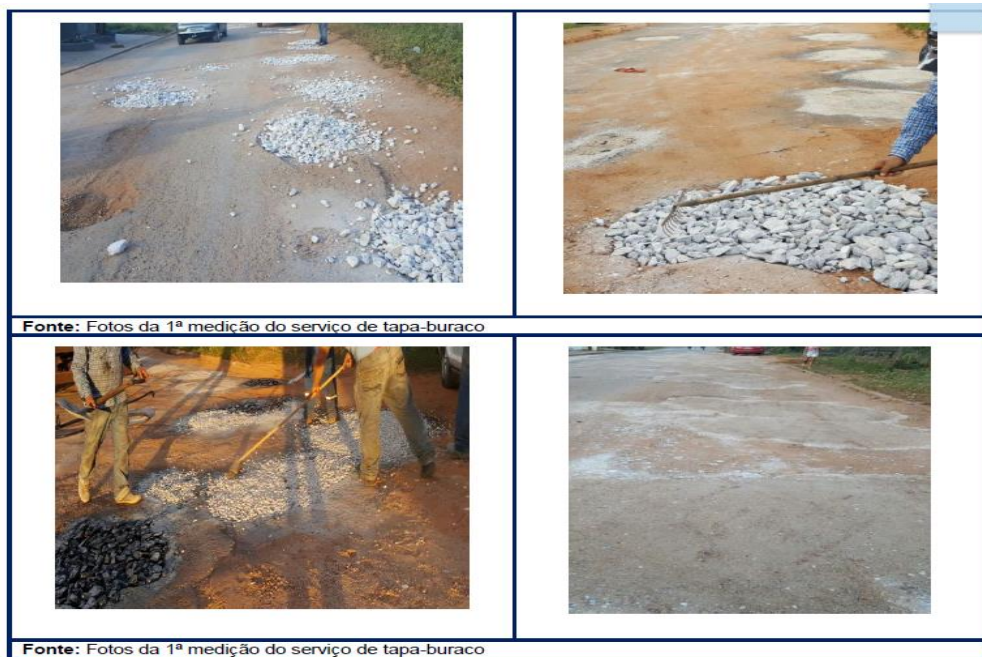
44. A Secex expôs que constatou que o serviço foi executado de forma distinta da prevista na descrição do objeto licitado no Pregão em exame, pelo relatório fotográfico apresentado pela Fiscal da Obra, conforme fotos das 1ª, 2ª e 3ª medições, conforme colacionadas abaixo:

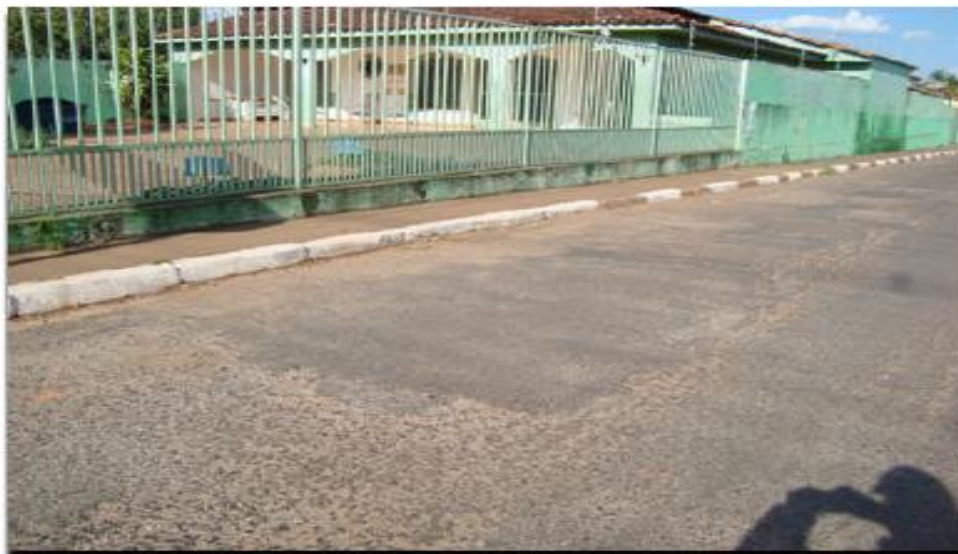
RUA PRESIDENTE MARQUES

91. Para melhor entender a celeuma desta TCO, abaixo reproduz-se novamente as imagens obtidas por fotografias.

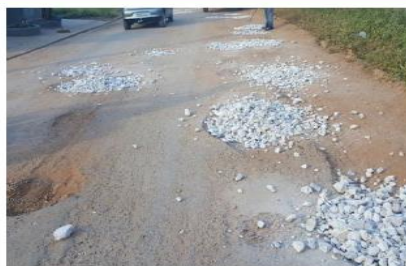
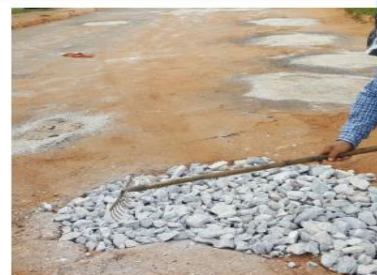
Fonte: Fotos da 1ª medição do serviço de tapa-buraco

93. Porém, se percebe nas fotografias abaixo, anexadas pela Secex, que não foi aplicado o Tratamento Superficial Triplo – TST em todos os buracos.

94. Nas duas primeiras fotografias não é possível identificar a existência de material betuminoso, ou seja, emulsão asfáltica RR-1C conforme descrito na planilha orçamentária acima reproduzida, com o seguinte conteúdo: *serviço de limpeza, recomposição de solo, aplicação de RR-1C – TST.*

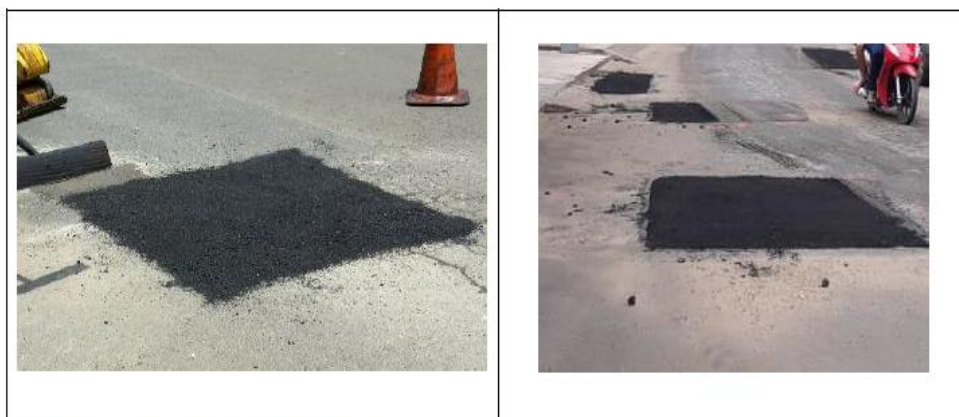
Padrão para execução de serviço de tapa-buraco

95. Todavia, é possível admitir que em alguns trechos houve a composição nos termos contratados, e noutros não. Por sua vez, a Secex, acertadamente apresenta imagens da forma como deveria ser feito o serviço. O que foi apresentado deverá servir como orientação aos gestores para que, nas operações de “tapa buraco”, seja feita a operação de requadramento, ou seja, alinhamento das bordas, que por certo eliminará fissuras laterais que em pouco, se assim não for feito, poderão comprometer o serviço nos ditos buracos.

96. Embora não consta no edital objeto desta TCO a padronização dos reparos, ou seja, o “requadramento” das bordas dos buracos, se pode notar visualmente no material fotográfico apresentado, desde as operações de tapa buraco e posteriormente as ruas já recuperadas, é possível concluir que os trabalhos foram executados, ainda que aparentemente, e parte dos serviços não foram executados da forma contratada, ou seja, com o tratamento superficial triplo – TST. Mas por outro lado também não foi dimensionada a parcela percentual onde isso não foi integralmente feito, porque ao analisarmos as fotografias onde demonstram os trabalhos executados é possível afirmar que parte dos serviços foram executados da forma contratada.
