PROCESSO Nº	:	263419/2017
PRINCIPAL	:	Prefeitura Municipal de Tapurah
ASSUNTO	:	Representação de Natureza Interna
GESTOR	:	Luiz Umberto Eickhoff (ex-Prefeito Municipal)
RELATOR	:	Domingos Neto
EQUIPE	:	Jefferson Filgueira Bernardino . Auditor Público Externo Evandro Aparecido dos Santos . Auditor Público Externo

1. INTRODUÇÃO

2.1. DO PROCEDIMENTO LICITATÓRIO DO PREGÃO PRESENCIAL Nº 021/2016

3.1. ACHADO Nº 1: CONTRATAÇÃO DE SERVIÇOS PARA A EXECUÇÃO DE OBRA SEM A EXISTÊNCIA DE PROJETO BÁSICO

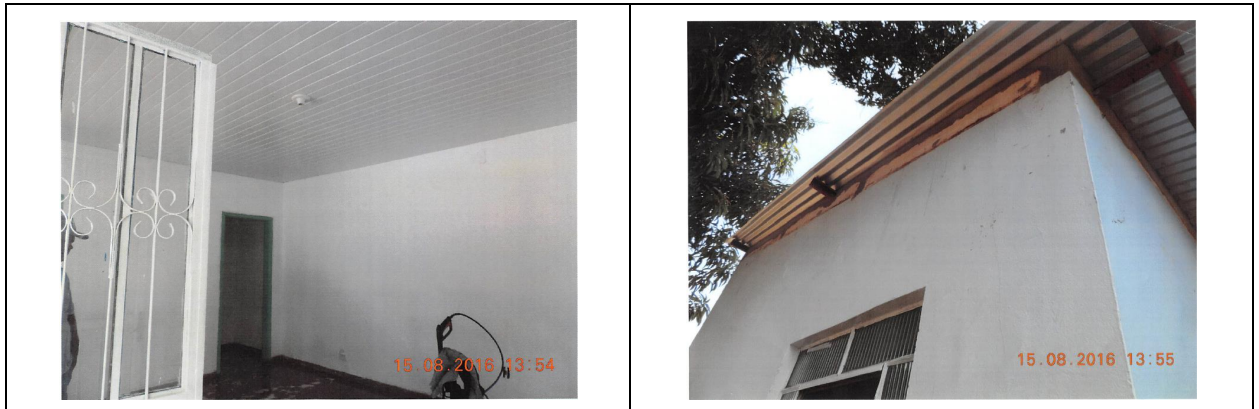
nº. 327457/2017, fl. 38), descreve que o fornecimento requerido visava a reforma da cobertura da Casa DAE. Neste sentido, ressaltamos que as duas imagens que acompanham a referida medição indicam a execução de forro em PVC e a existência de telha aparentemente nova, mas não demonstram a execução de 11m² de alvenaria 1 vez:

Pelo exposto, ante a não constatação da efetiva execução dos serviços de alvenaria em tijolo cerâmico 9x19x19, 1 vez (espessura de 19cm), que foram medidos e pagos por meio das medições de nº. 11, 17, 20, 21, 22 e 25, aponta-se preliminarmente a ocorrência de danos ao erário no montante de **R\$ 51.577,50** (cinquenta e um mil, quinhentos e setenta e sete reais e cinquenta centavos).

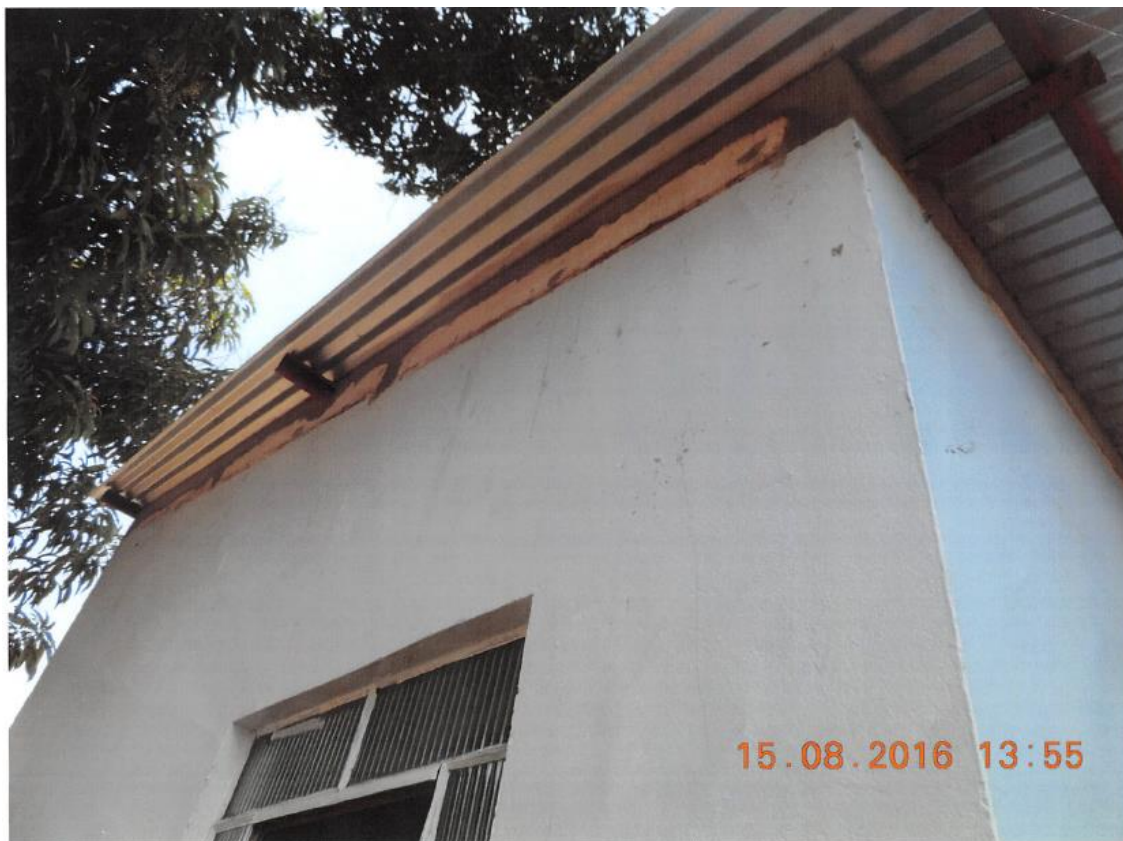
Analisando o processo referente a medição de nº. 11, Anexo VII (Doc. Control-P nº. 327457/2017, fls. 24/42), pode-se constar que a cobertura com telha de fibrocimento ondulada não foi executada no referido imóvel, posto que o registro fotográfico inserido no referido processo demonstra que em 15.08.2016, data posterior à medição dos serviços ocorrida em 10.08.2016, a casa DAE possuía cobertura com telha metálica:

medições de nº. 11, 17 e 22. Ante essa não constatação da execução de 128,28m² de cobertura com telha de fibrocimento, serviço medido e pago pela Prefeitura Municipal de Tapurah em razão de acionamentos da Ata de Registro de Preços nº. 032/2016, aponta-se preliminarmente a ocorrência de danos ao erário no montante de **R\$ 4.746,36¹¹** (quatro mil, setecentos e quarenta e seis reais e trinta e seis centavos).

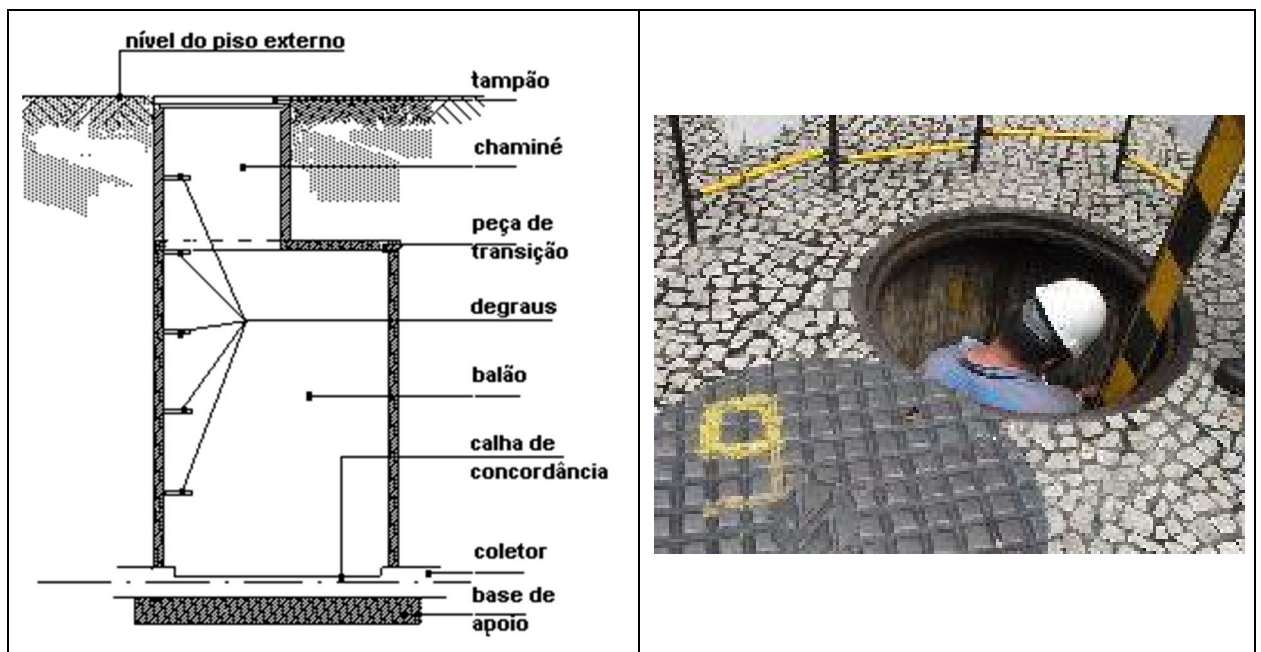
Nenhum dos pedidos de fornecimento referentes à execução dos poços de visita indicou os locais onde estes deveriam ser executados, as medições também não informam onde os poços de visita teriam sido construídos, bem como os processos de pagamento não estão acompanhados de qualquer registro fotográfico que comprovasse a efetiva construção de poços de visita.

Outrossim, quando da inspeção *in loco* o próprio empreiteiro, Senhor João Paulo Favero, não soube precisar os locais onde teriam sido executados os poços de visita que foram medidos e pagos. Neste sentido, ressaltamos que os poços de visita, também conhecidos como poços de inspeção, apesar de possuírem a maior parte de sua estrutura enterrada, são facilmente visíveis após a sua conclusão posto que estes elementos indispensáveis de projetos de drenagem visam justamente permitir o acesso de operários para a realização da manutenção das galerias de águas pluviais ou de redes de esgoto, possuindo para tanto uma chaminé de acesso com uma tampa de ferro quando o poço se encontrar sob o leito de ruas ou de concreto quando este se situar em locais livres de tráfego pesado, a seguir apresenta-se imagens ilustrativas de poços de visita.

Ante a não constatação da efetiva execução dos poços de visita pagos pela Prefeitura Municipal de Tapurah em razão dos acionamentos da Ata de Registro de Preços nº. 032/2016, aponta-se preliminarmente a ocorrência de danos ao erário no montante de **R\$ 21.200,00** (vinte e um mil e duzentos reais) referente aos serviços de construção de poços de visita que foram liquidados e pagos, porém não teriam sido executados.
