ASSUNTO: MT Integrado. Contrato de pavimentação de rodovia, contrato nº 137/2013/SETPU. Encomind Engenharia, Comércio e Indústria Ltda. 45,538 Km.

Relatório de Auditoria 0006/2015

Obra Pública: Análise do contrato e serviços de pavimentação da rodovia MT-100, trecho: BR-364(B) / MT-299 – Entº BR-070 (Barra do Garças) – Entº MT-336 (Araguaiana), Segmento: Alto Araguaia – Ponte Branca – Ribeirãozinho, Lote Const. 01.2 (Ponte Branca – Ribeirãozinho), com extensão de 45,538 Km.

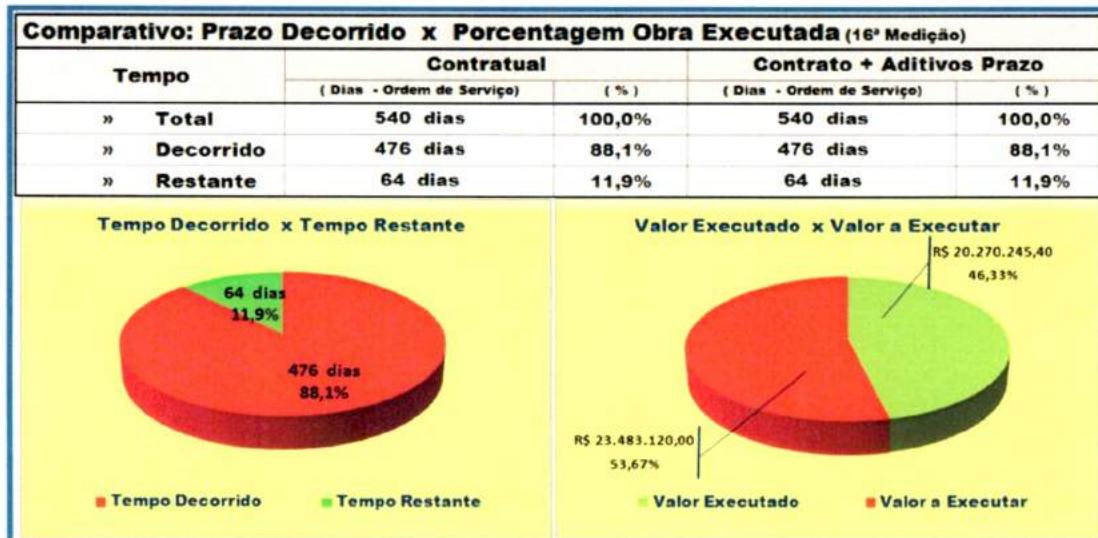
Gráfico 01 – Comparativo entre os serviços executados com os serviços previstos no cronograma (Porcentagem Acumulada)

Confrontando o prazo contratual decorrido (88,1%) com o montante dos serviços medidos pela SETPU (46,33% do valor contratual), nota-se o descompasso físico-financeiro entre o previsto e o realizado pela Construtora (Gráfico 01).

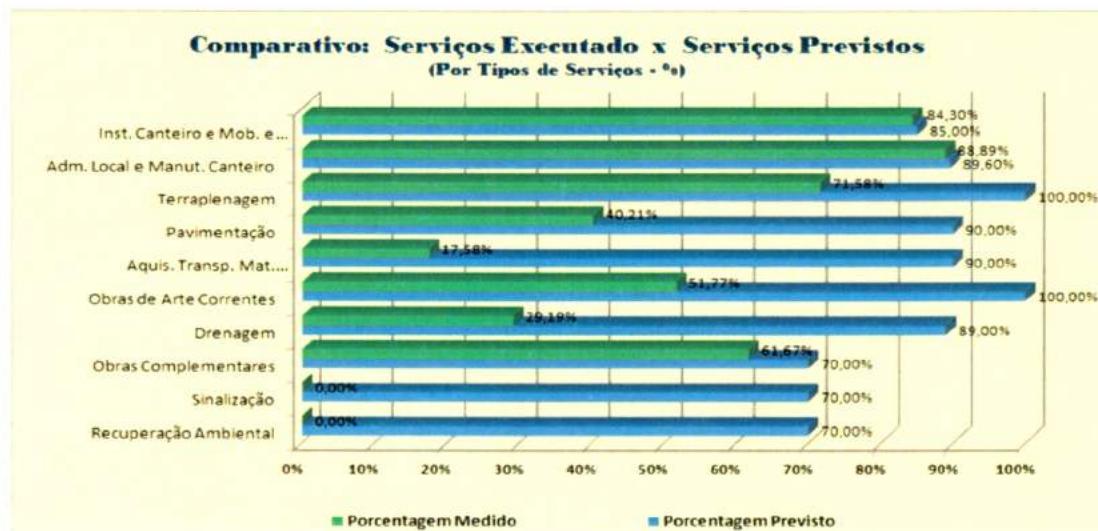
Gráfico 02 – Comparativo entre os serviços executados com os serviços previstos no cronograma (Porcentagem Acumulada)

Feito o devido expurgo dos valores dos serviços que não correspondem a obra em si, verifica-se que somente 42,88% da obra foi executada. Ao compararmos com o prazo decorrido (88,1%), observa-se que a produtividade efetiva da Construtora está em 48,67% do cronograma físico-financeiro acordado com a Administração.

e) Com exceção dos serviços de “ Instalação de Canteiro e Mobilização e Desmobilização ” e “ Administração Local e Manutenção do Canteiro ”, ao analisarmos o Gráfico 02 acima, nota-se, para os demais serviços previstos para a execução da obra, o descompasso entre o planejado e o efetivamente executado;

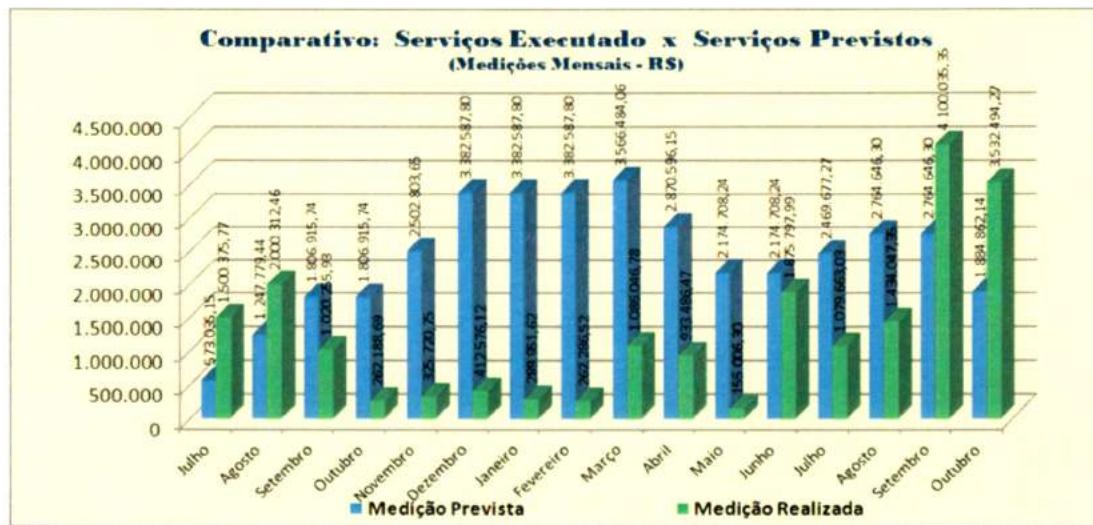
Gráfico 03 – Comparativo mensal de desembolso entre os serviços executados com os serviços previstos no cronograma da obra

- f) Em relação ao Gráfico 03 acima, com exceção dos meses de setembro/2014 e outubro/2014, verifica-se o descompasso entre o cronograma físico-financeiro previsto no contrato (prazo de execução de 540 dias), em relação à execução física realizada pela contratada;

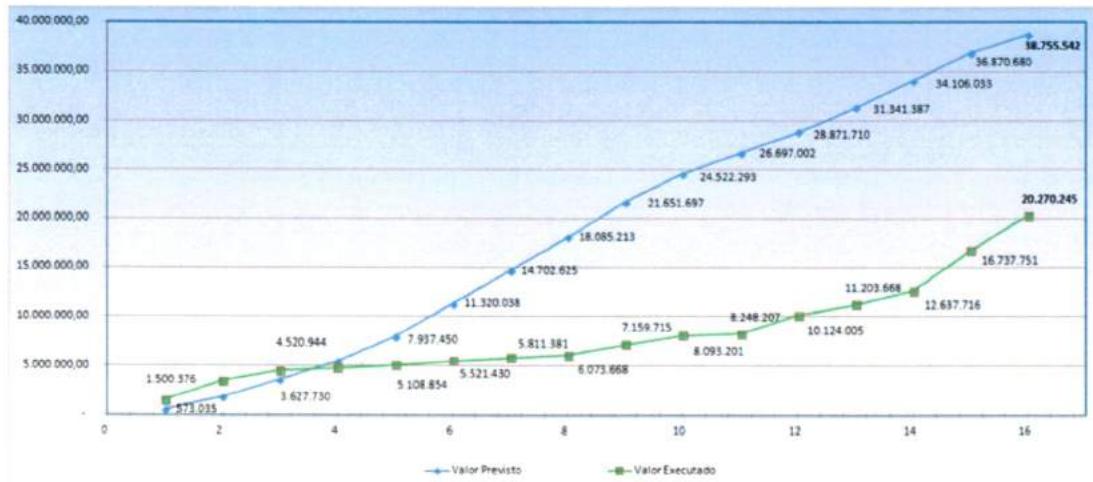
Gráfico 04 – Comparativo da evolução dos valores acumulados entre os serviços executados com os serviços previstos no cronograma da obra

- g) O gráfico 04 acima demonstra que ao longo das 16 medições, o passivo (parte do cronograma físico-financeiro não executado) teve crescimento linear superior ao que a contratada conseguiu efetivamente cumprir. Fato este que demonstra, a inexecução

parcial dos serviços que deveriam ter sido executados na fase atual da obra.

Visando implementação do cronograma físico-financeiro firmado entre as partes, **RECOMENDAMOS** que a SILOG, na sua função de gestora da obra, notifique a contratada no que tange ao não cumprimento do referido cronograma previsto, solicitando plano de ação em atendimento ao cronograma acordado, e, concomitantemente, aplique as sanções administrativas previstas na legislação e no contrato firmado, observando o princípio do contraditório e da ampla defesa.

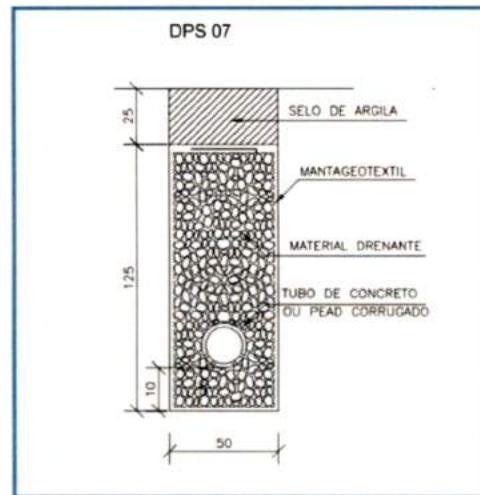
Fonte: Projeto Tipo de Dreno Subterrâneo – Tipo DPS-07 - DNIT

Consta na Especificação de Serviços DNIT 015/2006-ES – Drenagem – Drenos subterrâneos:
