Relatório Técnico Conclusivo em face da Representação de Natureza Interna formulada pelo Ministério Público de Contas em desfavor do **Sr. Emanuel Pinheiro**, Prefeito Municipal de Cuiabá, **Sr. Vanderlúcio Rodrigues da Silva**, Secretário Municipal de Obras Públicas de Cuiabá, e **Sr. Enaldo Neves**, Fiscal de Obras do Município de Cuiabá, em razão de **índicos de irregularidades no envio de informações ao sistema GEO-OBRAS, relativo ao serviço emergencial para reconstrução da canalização do córrego Engole Cobra, no trecho que engloba o cruzamento entre a Rua Rui Barbosa e a Avenida Senador Metelo, no Bairro Goiabeiras, em Cuiabá-MT, e violação ao Código de Postura e Obras do Município de Cuiabá.**

Cuiabá-MT, julho de 2022.

Trata-se de **Relatório Técnico Preliminar Complementar** referente à Representação de Natureza Interna formulada pelo Ministério Público de Contas em desfavor do Sr. Emanuel Pinheiro, Prefeito Municipal de Cuiabá, e Sr. Vanderlúcio Rodrigues da Silva, Secretário Municipal de Obras Públicas de Cuiabá, em razão de possíveis falhas concernentes à execução da obra emergencial de reconstrução do Córrego Engole Cobra, situado no cruzamento da Rua Rui Barbosa com a

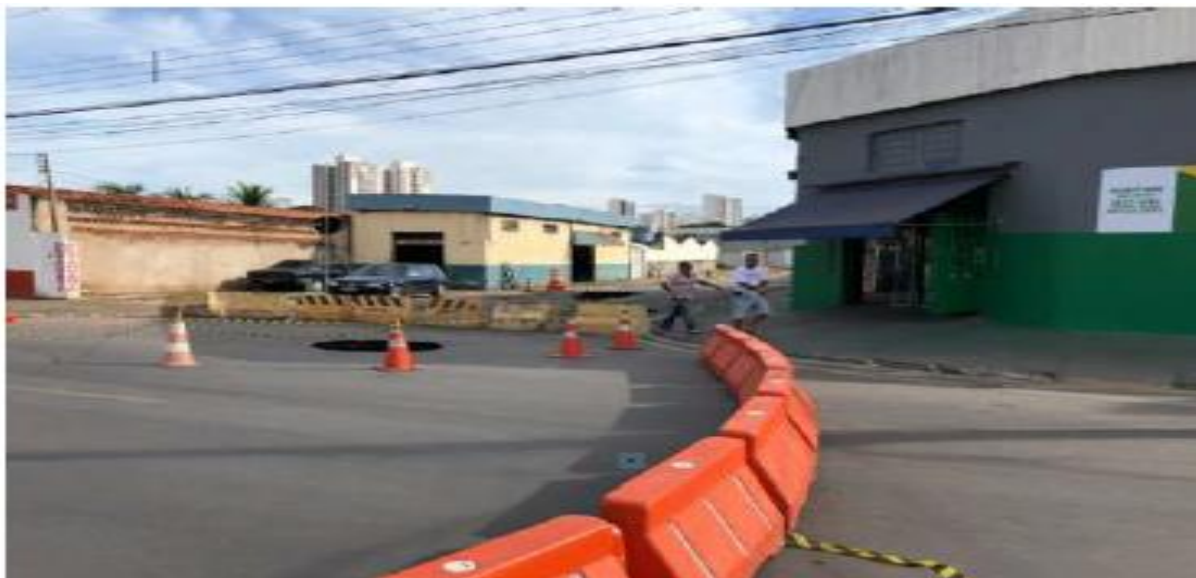
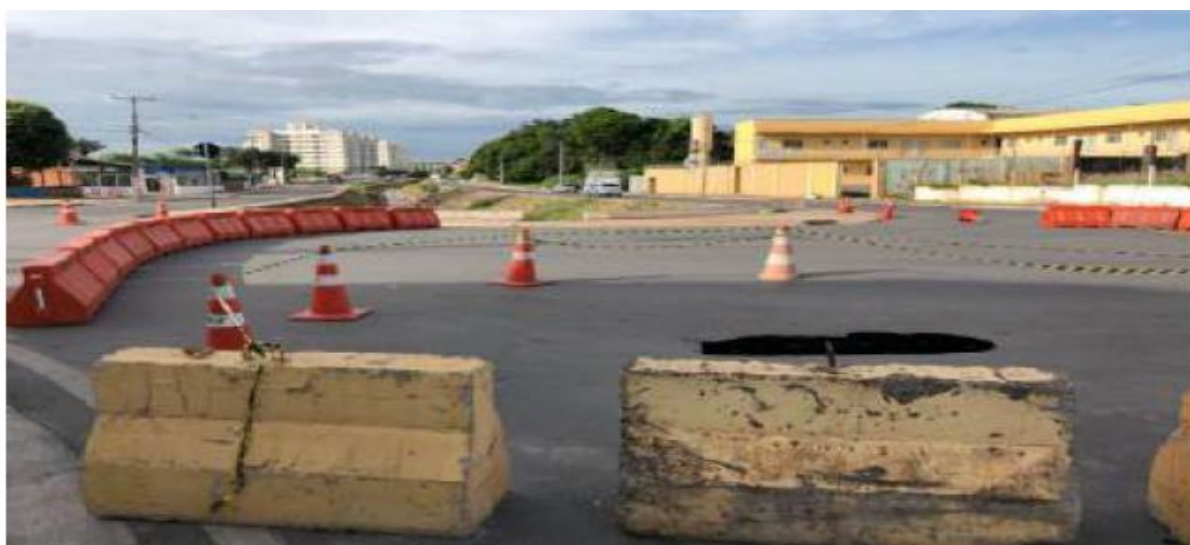
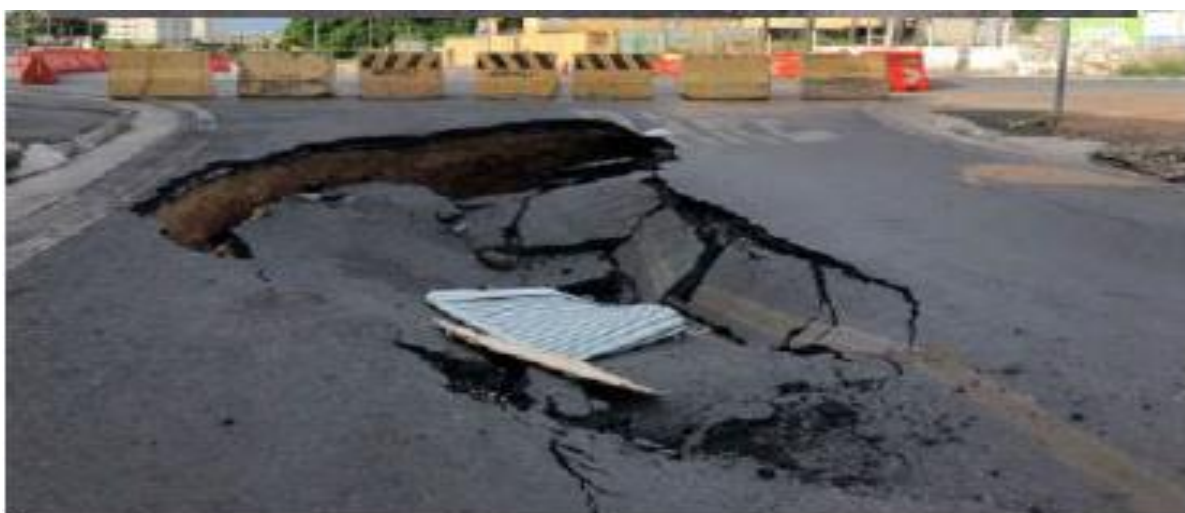
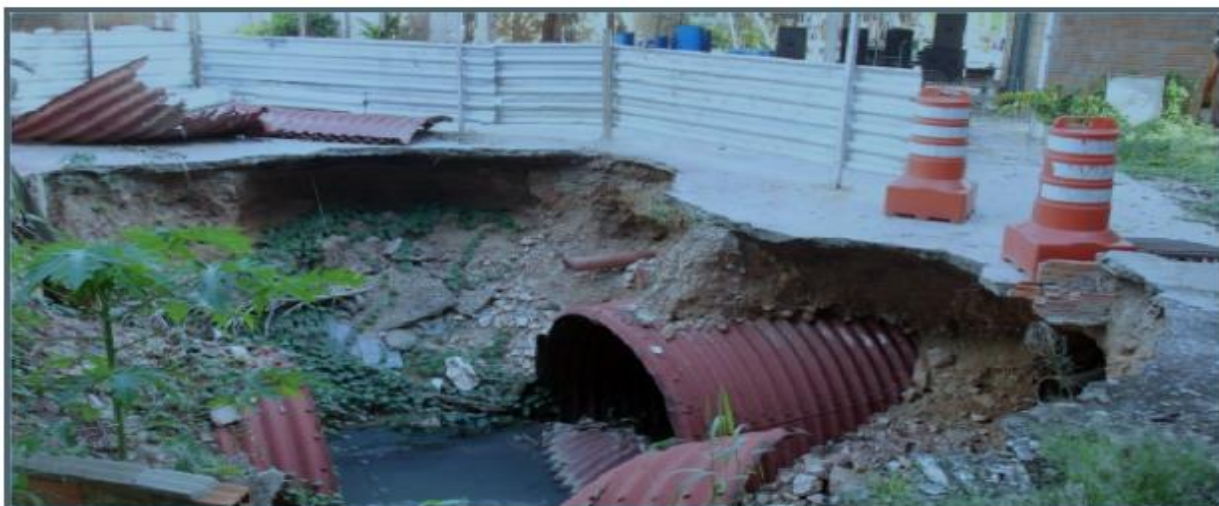
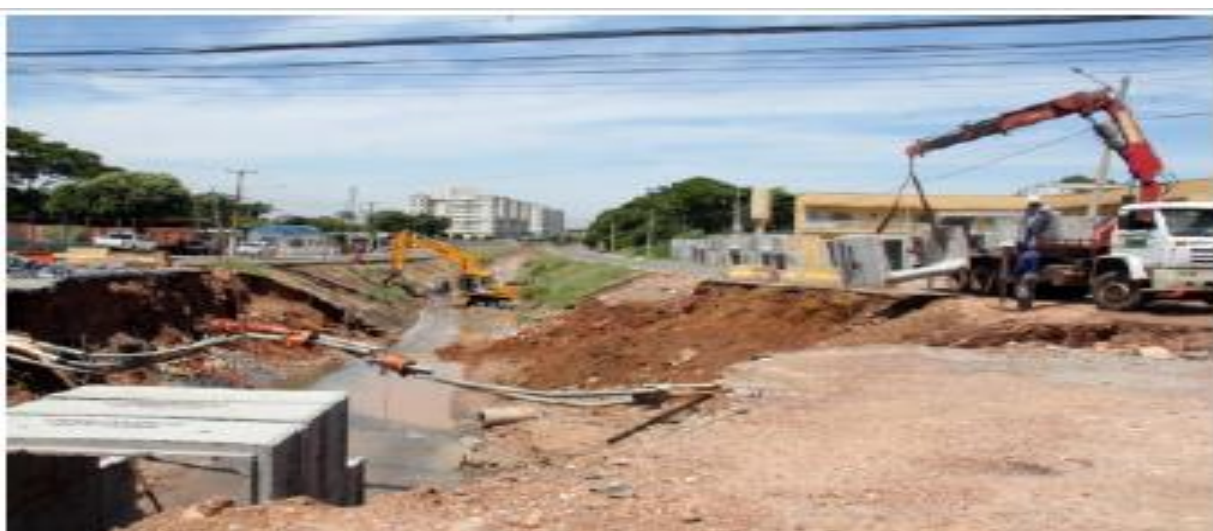
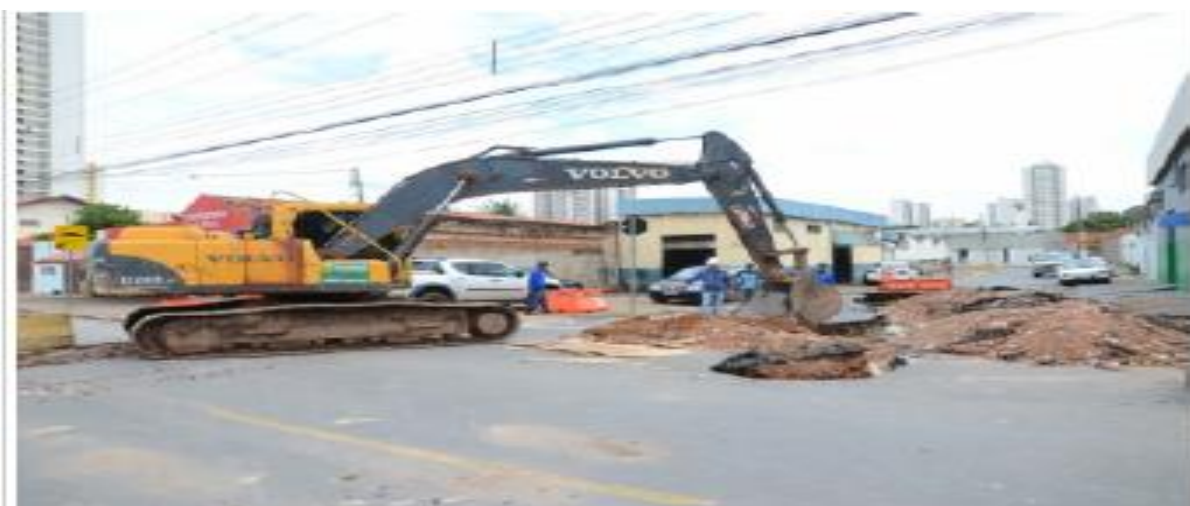
Para a execução da obra de reconstrução do Córrego Engole Cobra foi necessário fazer a interdição do trecho entre a Avenida Senador Metelo e a Rua Rui Barbosa, tendo em vista o processo de erosão que ocorreu no local da obra, e principalmente para garantir a segurança dos pedestres e condutores de automóveis que por ali circulavam, conforme figuras a seguir:

Por falta de espaço na proximidade da obra, bem como o volume dos materiais necessários para a execução da obra, a Secretaria Municipal de Obras Públicas utilizou-se das vias públicas e do passeio público para armazenar os bueiros celulares que seriam utilizados na referida obra.

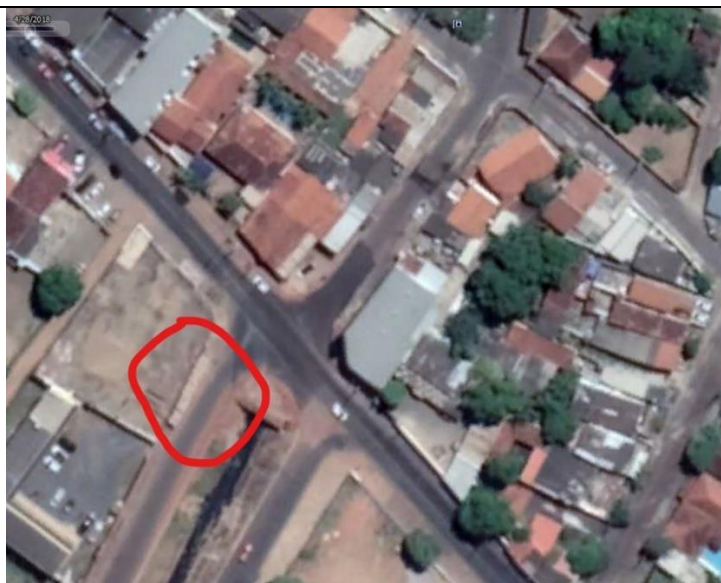
Fonte: Google Earth, imagem de 28.04.2018

A urgência na execução dos serviços de recomposição da travessia e estabilização dos taludes do córrego justificou a utilização irregular do passeio público para armazenar os bueiros que seriam utilizados. Entretanto, feitos os serviços emergenciais, as aduelas de concreto dos bueiros continuaram por algum tempo depositadas no passeio público até a sua utilização na outra etapa da obra, como se observa nas imagens seguintes obtidas no Google Earth.

Observa-se que, em 28.04.2018 os serviços emergenciais de restauração da travessia já haviam sido realizados e havia aduelas de concreto depositadas no passeio público.

Entende-se que a fiscalização da obra e a gestão da Secretaria Municipal de Obras Públicas de Cuiabá deveria providenciar a remoção do material depositado no passeio público quando da conclusão da obra emergencial e liberação da via ao trânsito. Com relação à responsabilização da empresa contratada, entende-se que não é pertinente, pois as referidas aduelas seriam utilizadas na continuidade da substituição do canal, serviços que viriam a ser realizados por outra empresa por conta de outro contrato.

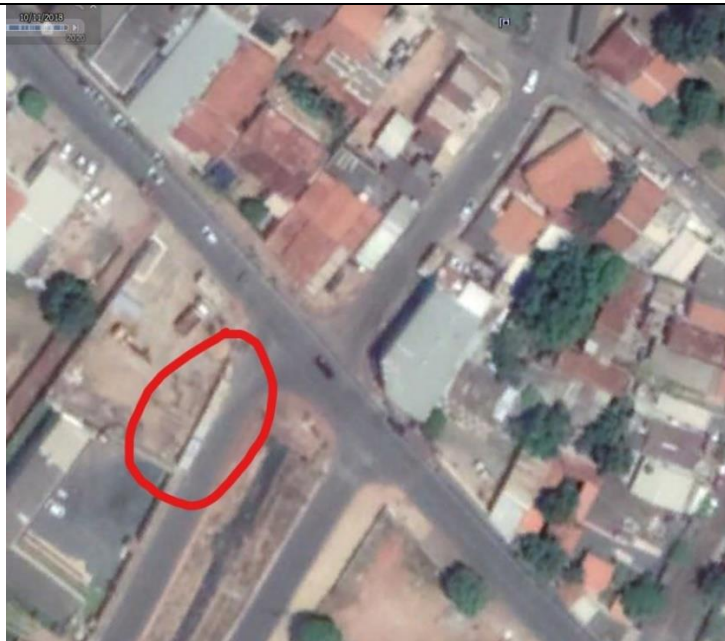
Fonte: Google Earth, imagem de 11.10.2018

Observa-se que as aduelas permaneciam no passeio em 11.10.2018.

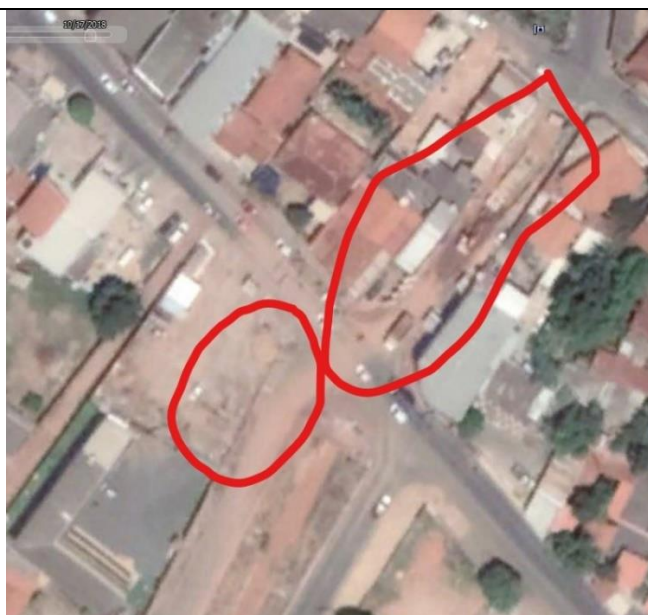
Fonte: Google Earth, imagem de 17.10.2018

Observa-se que, em 17.10.2018, os serviços de continuidade da canalização do córrego com aduelas de concreto estavam em execução e as aduelas já haviam sido retiradas do passeio público.

Portanto, essas peças de concreto permaneceram depositadas irregularmente no passeio público do final de abril/2018 a meados de outubro/2018, trazendo transtorno e risco aos transeuntes, em confronto com o que determina o art. 241 da Lei Complementar Municipal nº 004/1992 que institui o Código Sanitário e de Posturas do Município, o Código de Defesa do Meio Ambiente e Recursos Naturais, o Código de Obras e edificações e dá outras providências:
