**Tribunal de Contas  
Mato Grosso**  
**TRIBUNAL DO CIDADÃO**

**OBJETO:** Representação de Natureza Externa (RNE), proposta pela Câmara Municipal de Arenópolis, por intermédio de seus Vereadores Sr. Hermínio de Souza Amaral, Sr<sup>a</sup> Rosimeire Tânia da Silva Gonçalves de Meira, Sr. Galdino Gomes de Paula e Sr. Aroldo Soares de Oliveira Filho, em desfavor do ex- Prefeito Municipal de Arenópolis, em razão de supostas irregularidades referentes a inauguração de obra não concluída, objeto do Convênio nº 171/2020.

## RELATÓRIO TÉCNICO CONCLUSIVO

<b>PROCESSO Nº</b>	<b>52.946-0/2021</b>
<b>ASSUNTO</b>	<b>REPRESENTAÇÃO DE NATUREZA EXTERNA (RNE)</b> , proposta pela Câmara Municipal de Arenápolis, por intermédio de seus Vereadores Sr. Hermínio de Souza Amaral, Sr <sup>a</sup> Rosimeire Tânia da Silva Gonçalves de Meira, Sr. Galdino Gomes de Paula e Sr. Aroldo Soares de Oliveira Filho, em desfavor do ex- Prefeito Municipal de Arenápolis, em razão de supostas irregularidades referentes a inauguração de obra não concluída, objeto do Convênio nº 171/2020 firmado com o Governo do Estado para a construção da ponte de concreto sobre o Rio Areia na Av. Prefeito Caio.
<b>INTERESSADO</b>	<b>

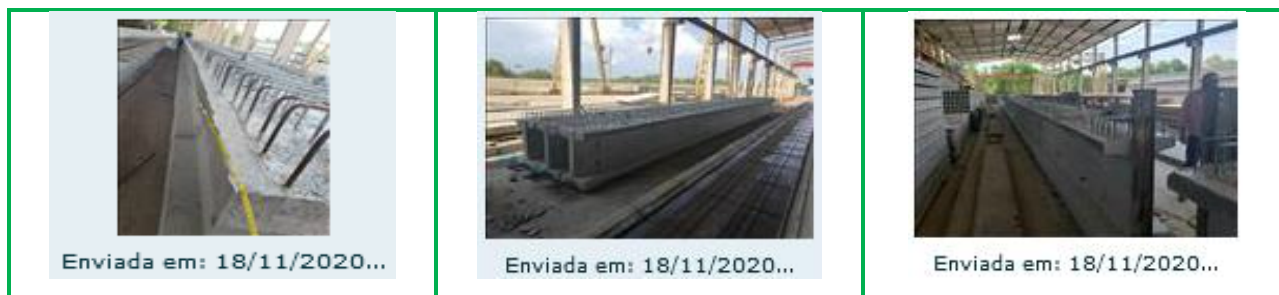
cordoalhas por viga (311,68kg/viga), conforme estabelecido no projeto.

Consta da 2ª medição, a liquidação de 83% de armação de aço (item 1.5.4) sendo efetivamente executado 6.255kg. Pelas fotos não se constata a confecção das outras peças estruturais com a utilização de concreto 30MPa, sendo medido 80% (item 1.5.2), como também a utilização 6.082,6kg de aço, que corresponde a 42,44% medido a mais.

A atuação deficiente da fiscalização da obra, atestando a execução de serviços não realizados, proporcionou que fosse realizado a liquidação de serviços conferindo à empresa o direito de pagamento antecipado, sem a devida contraprestação de serviços.

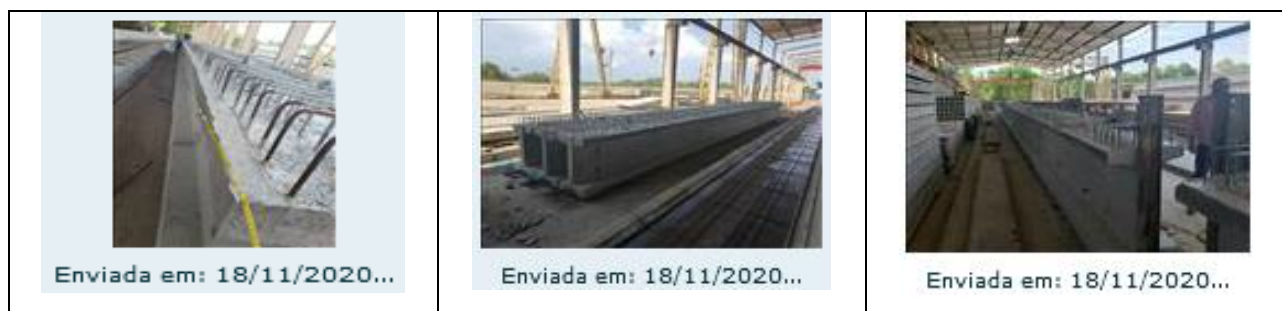
comprovada que foram utilizadas 6.255kg de aço (40,56%), concreto fck 40MPa (80%), 12 unidades de cordoalhas por viga (311,68kg/viga), conforme estabelecido no projeto.

Consta da 2ª medição, a liquidação de 83% de armação de aço (item 1.5.4) sendo efetivamente executado 6.255kg, pelas fotos não se verifica a confecção das outras peças estruturais com a utilização de concreto 30MPa sendo medido 80% (item 1.5.2), como também a utilização 6.082,6kg de aço, que corresponde a 42,44% medido a mais.

A atuação deficiente da fiscalização da obra, atestando a execução de serviços não realizados, proporcionou que fosse realizado o pagamento à empresa sem a devida contraprestação de serviços, que caracteriza pagamento antecipado não previsto no contrato.
