## **DENÚNCIA SOBRE IRREGULARIDADES EM REFORMA DA PONTE DE MADEIRA SOBRE O RIO BORGES - DIVISA MUNICÍPIOS DE TAPURAH E ITANHANGÁ**

## **Relatório de fiscalização na manutenção e reforma da Ponte do Rio Borges, localizada no Pontal do Borges, divisa dos municípios de Tapurah e Itanhangá-MT.**

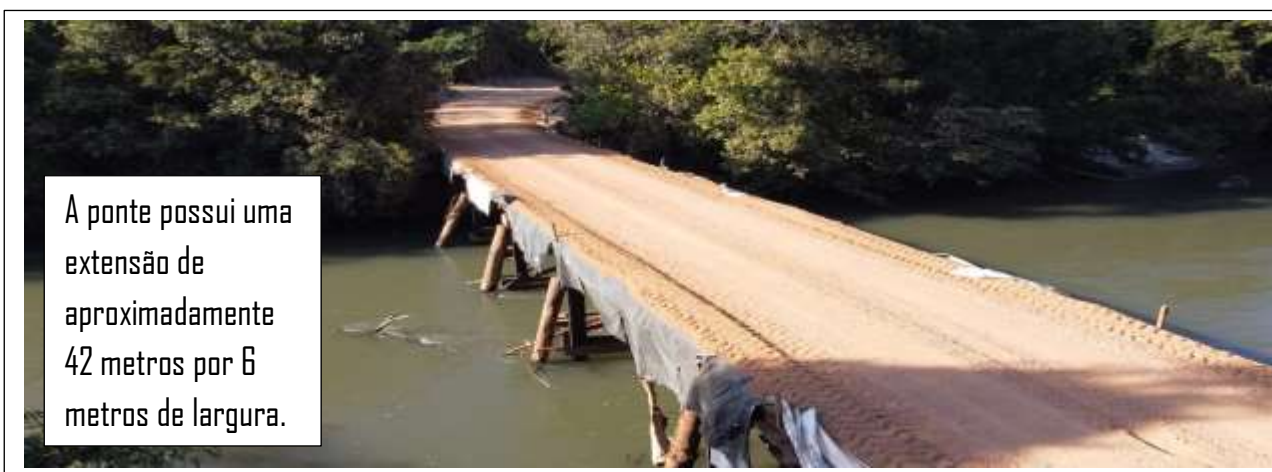
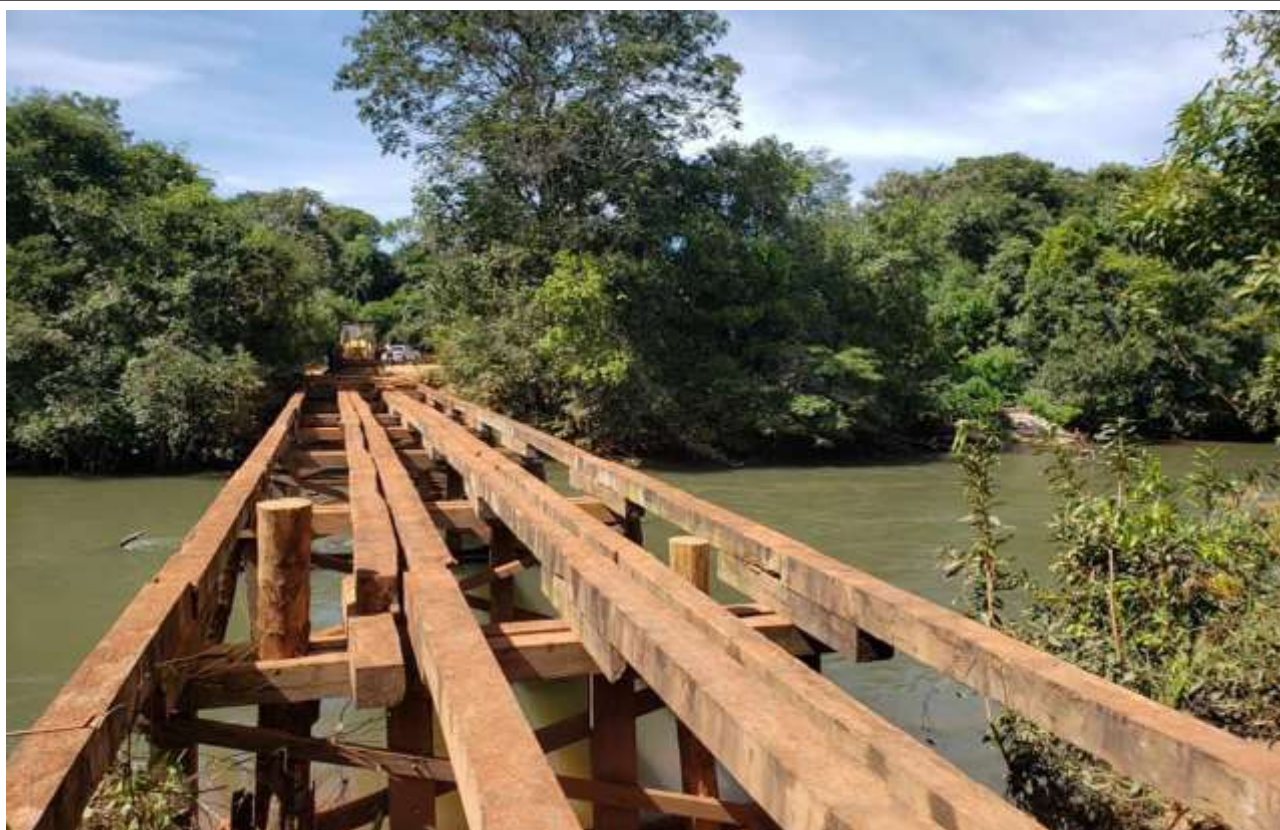
A ponte possui uma extensão de aproximadamente 42 metros por 6 metros de largura.

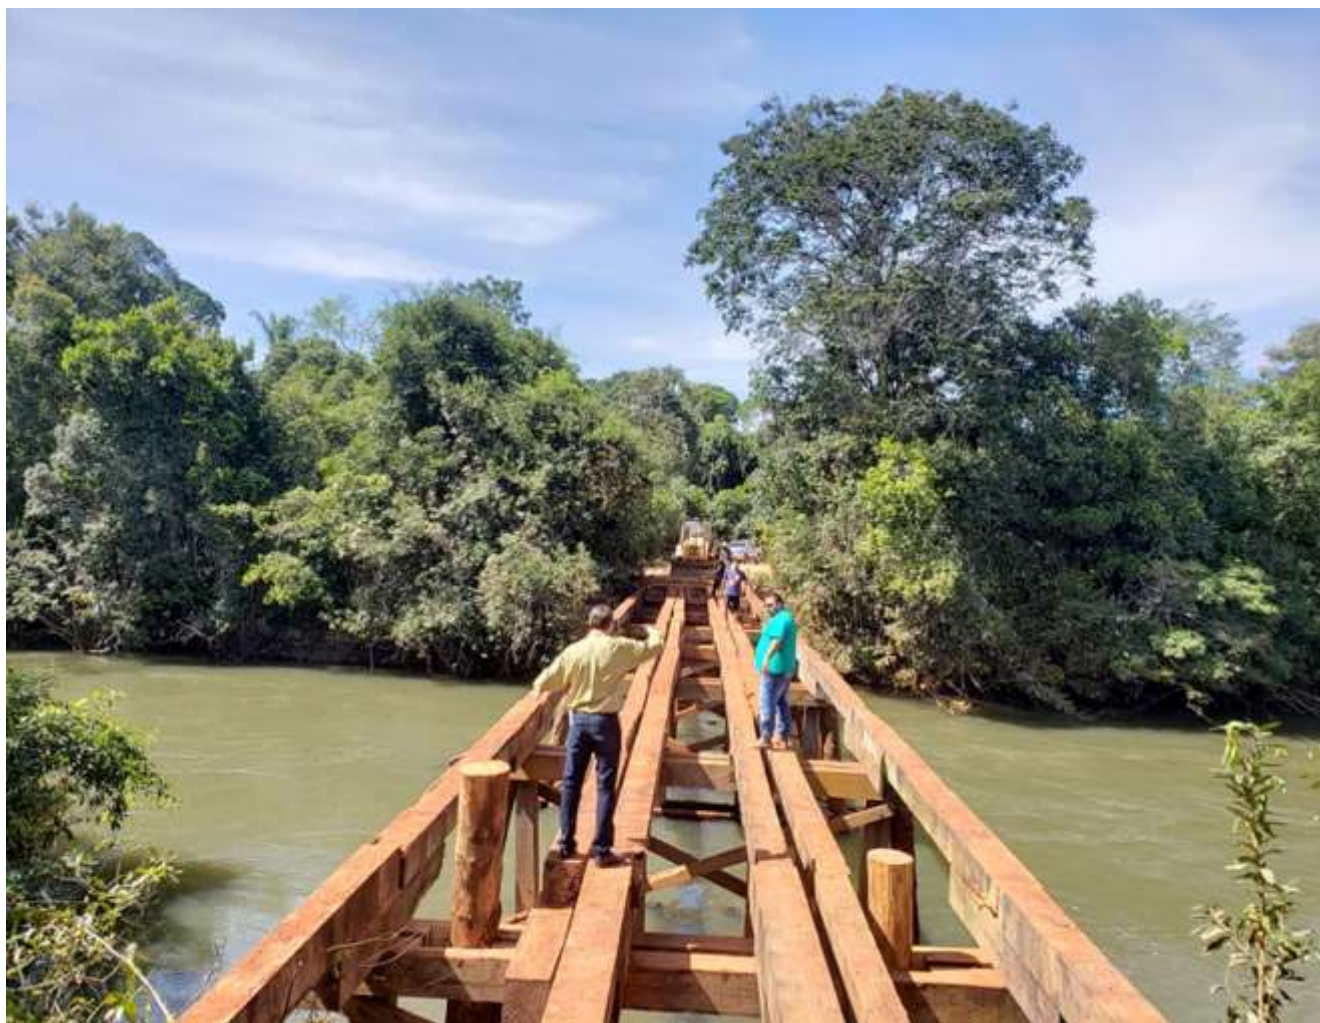
Fazendo uma análise mediante a visita em loco na ponte demonstrada a cima, bem como usando essa foto de exemplo pode-se tirar algumas conclusões sobre o quantitativo de estrutura da referida ponte, tais como passamos a citar:

- ✓ 8 Travesseiros de aproximadamente 6 metros de comprimento cada travessa (sendo duas travessas cada travesseiro. Se considerar as duas travessas, teríamos 16 travesseiros e o total de 96 metros linear em toda ponte).

- ✓ 32 pilares de sustentação de aproximadamente 8 metros de comprimento cada (ou seja, em cada fileira temos 4 pilares de aproximadamente 8 metro cada, sendo 8 fileiras em toda a ponte, neste caso, teríamos o total aproximado de 256 metros linear de bate estaca para toda a ponte, o que pode ser utilizado de serviços de bate estaca em toda ponte)

- ✓ 40 sobre vigas de aproximadamente 5 metros de comprimento cada (ou seja, em cada fileira temos 5 sobre vigas de aproximadamente 4 metros, sendo 8 fileiras em toda a ponte, neste caso teríamos o total aproximado de 160 metros linear de sobre vigas para toda a ponte).

- ✓ 56 vigas de aproximadamente 6 metros de comprimento cada (ou seja, em cada fileira temos 7 vigas de aproximadamente 6 metros, sendo 8 fileiras em toda a ponte, neste caso teríamos o total aproximado de 336 metros linear de vigas para toda a ponte).

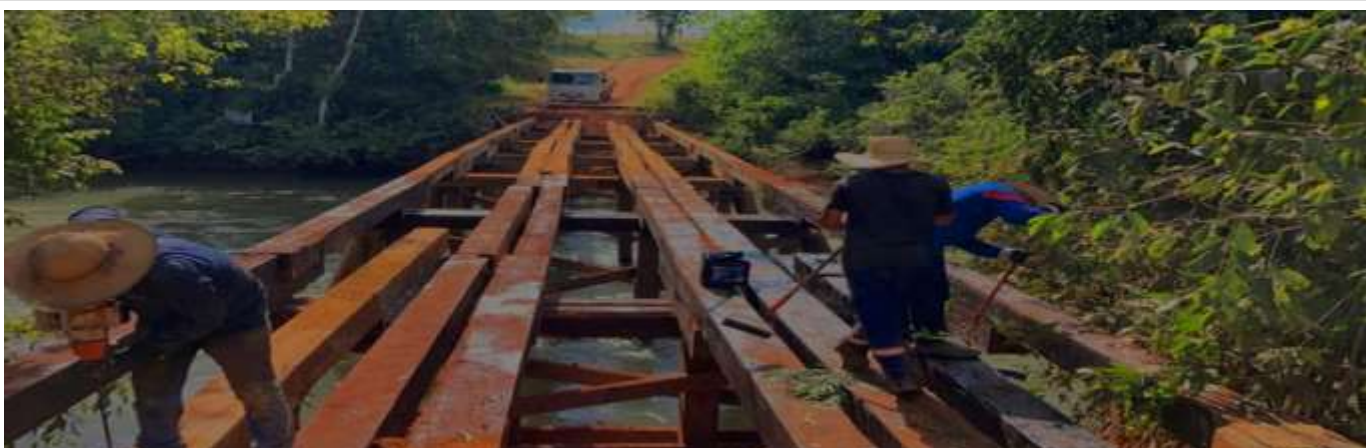
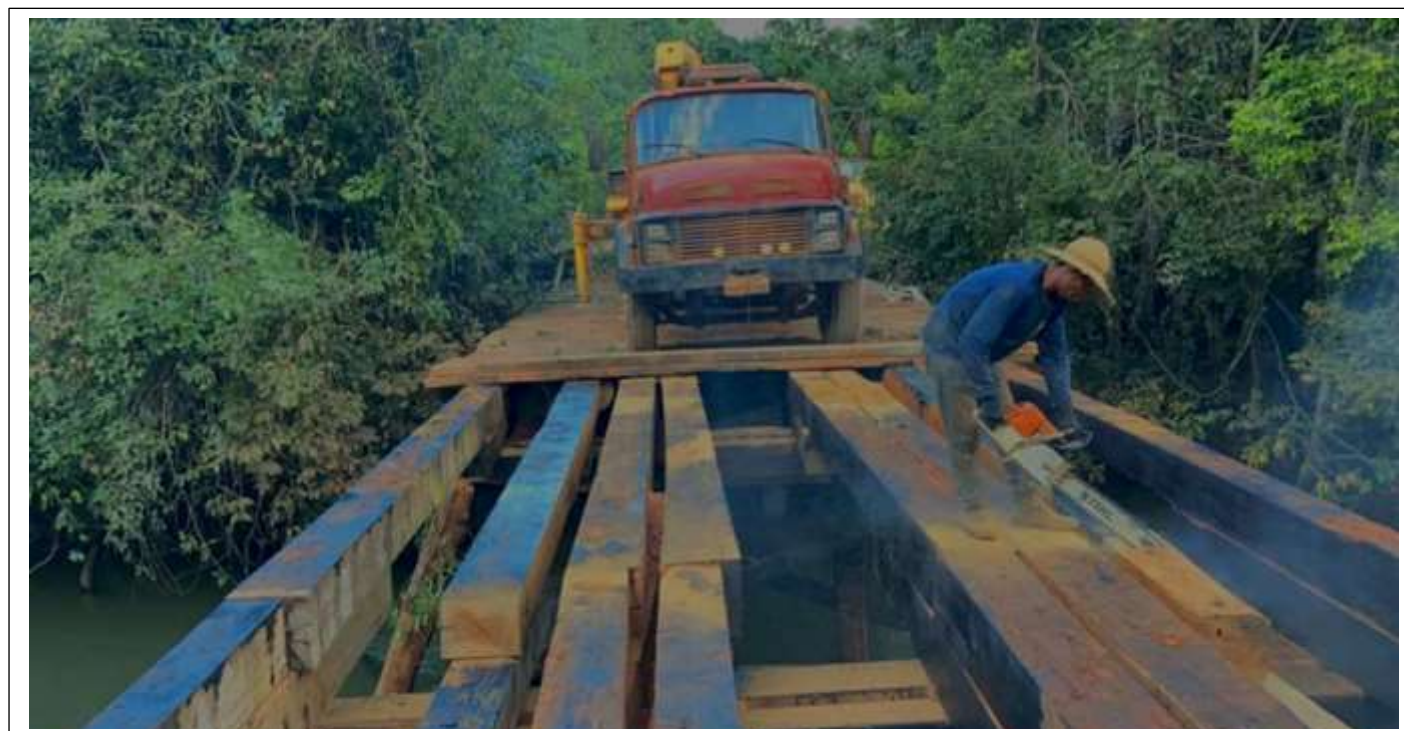
Fotos retiradas do Facebook denominado [Prefeitura Municipal de Itanhangá](#) datado no dia 10 de maio de 2021.

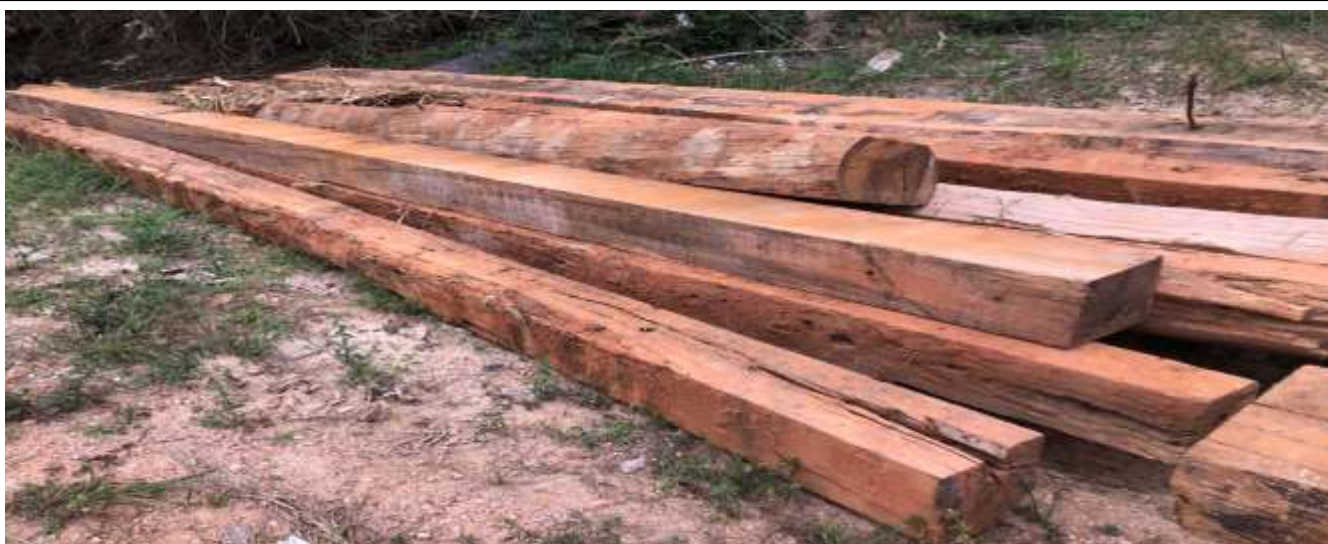
Fotos das madeiras cedidas pela prefeitura de Tapurah, madeira retirada da antiga ponte de madeira do Rio Arinos. Fotos enviadas por um morador de Tapurah.

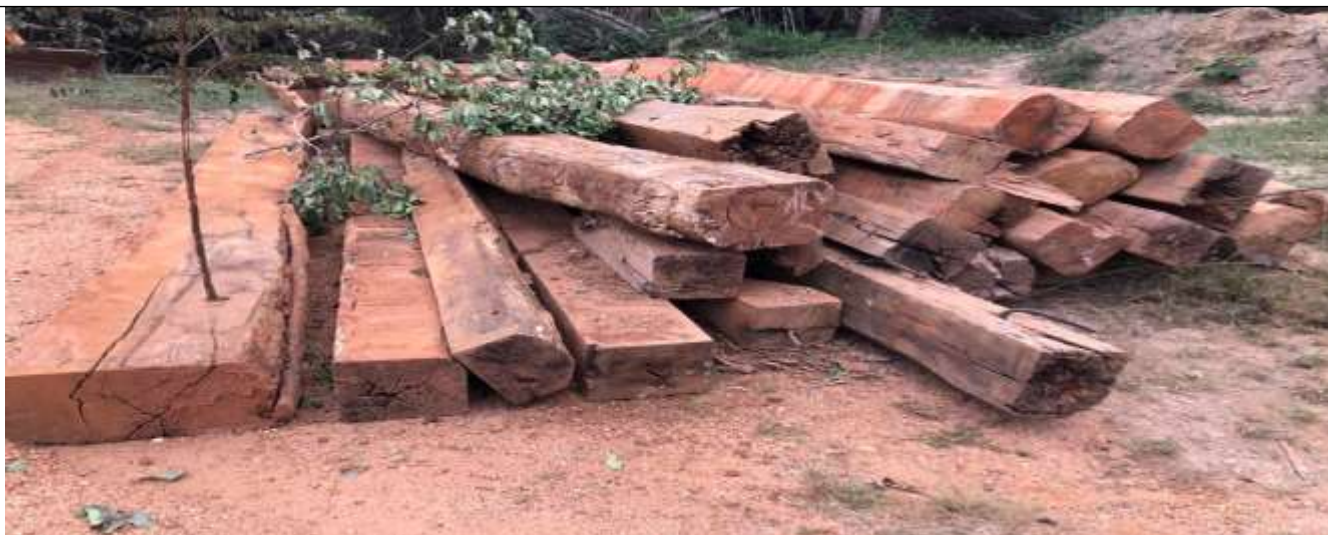
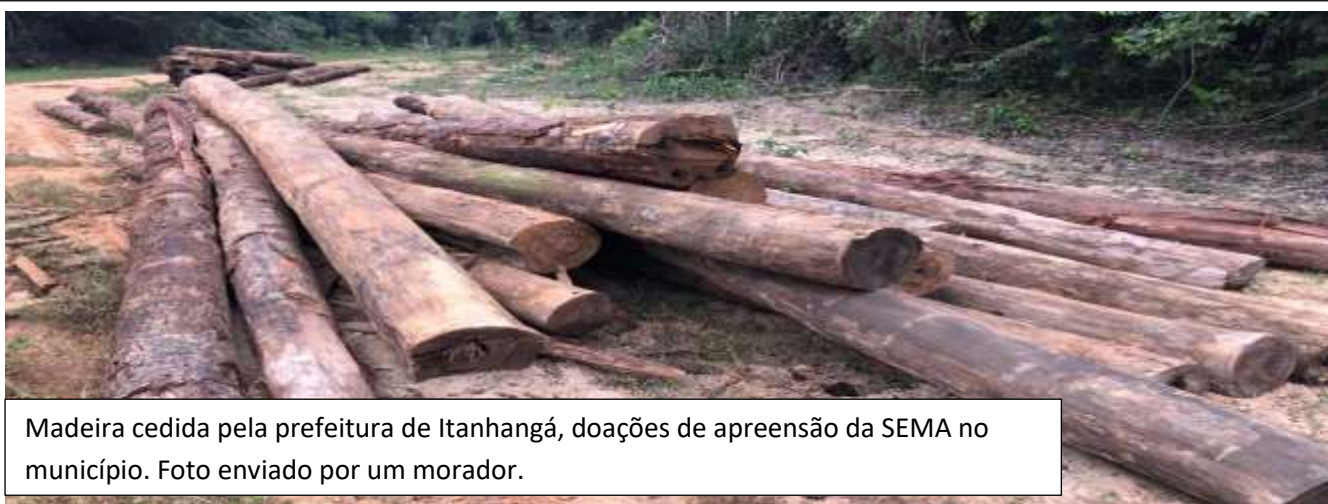
Madeira cedida pela prefeitura de Itanhangá, doações de apreensão da SEMA no município. Foto enviado por um morador.

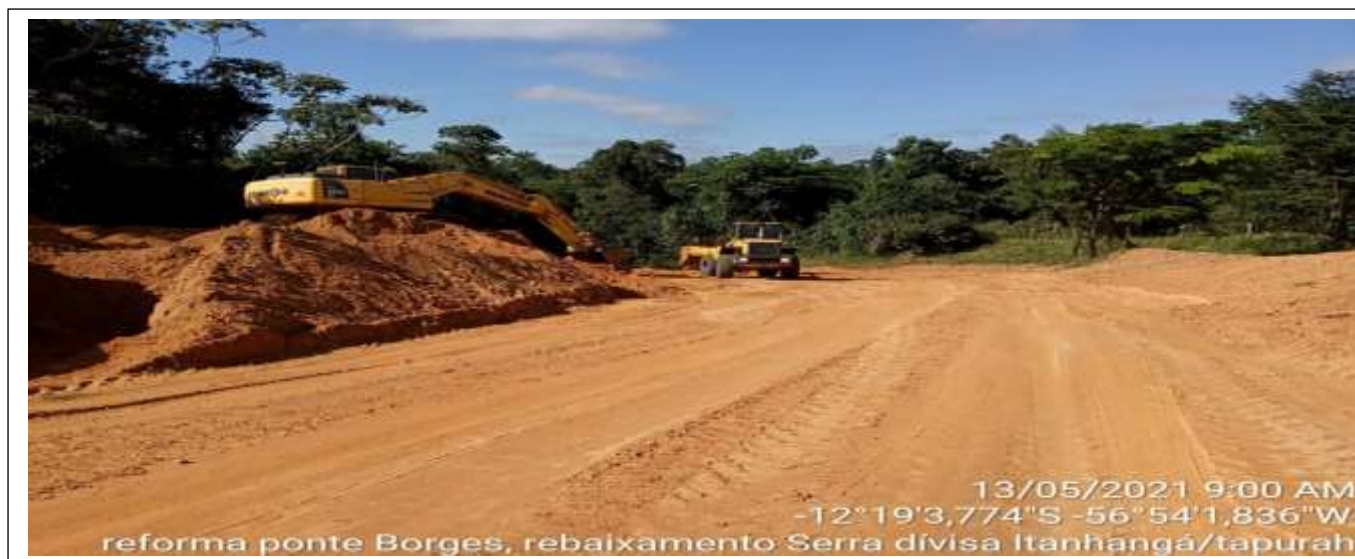
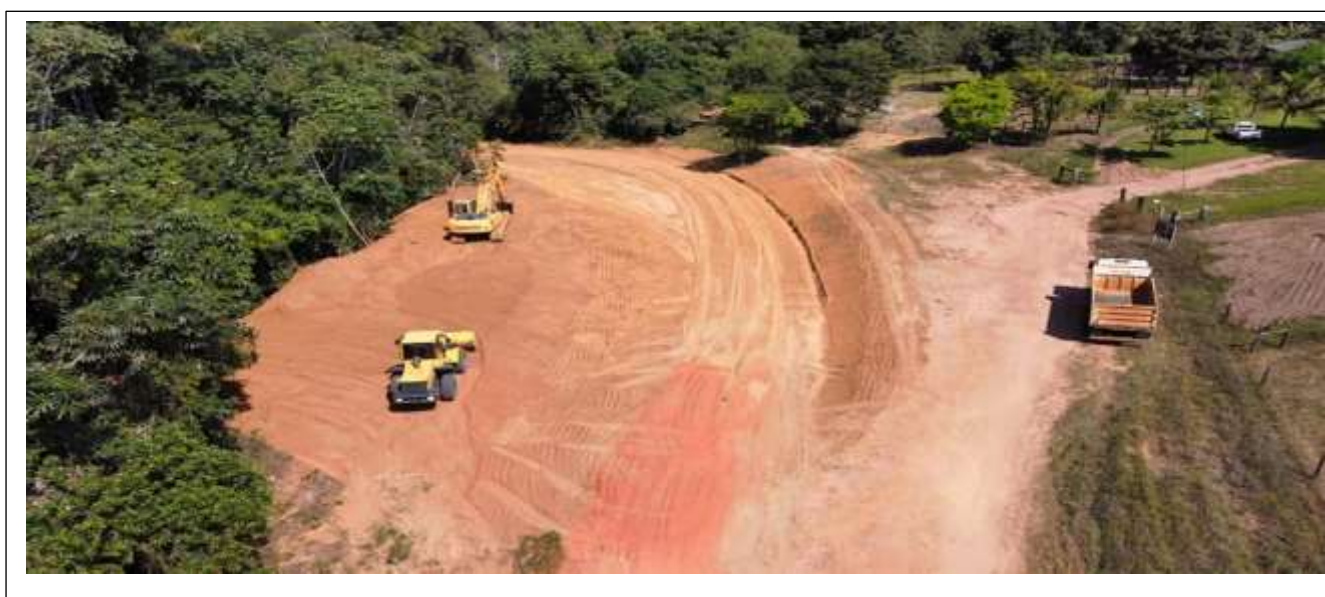
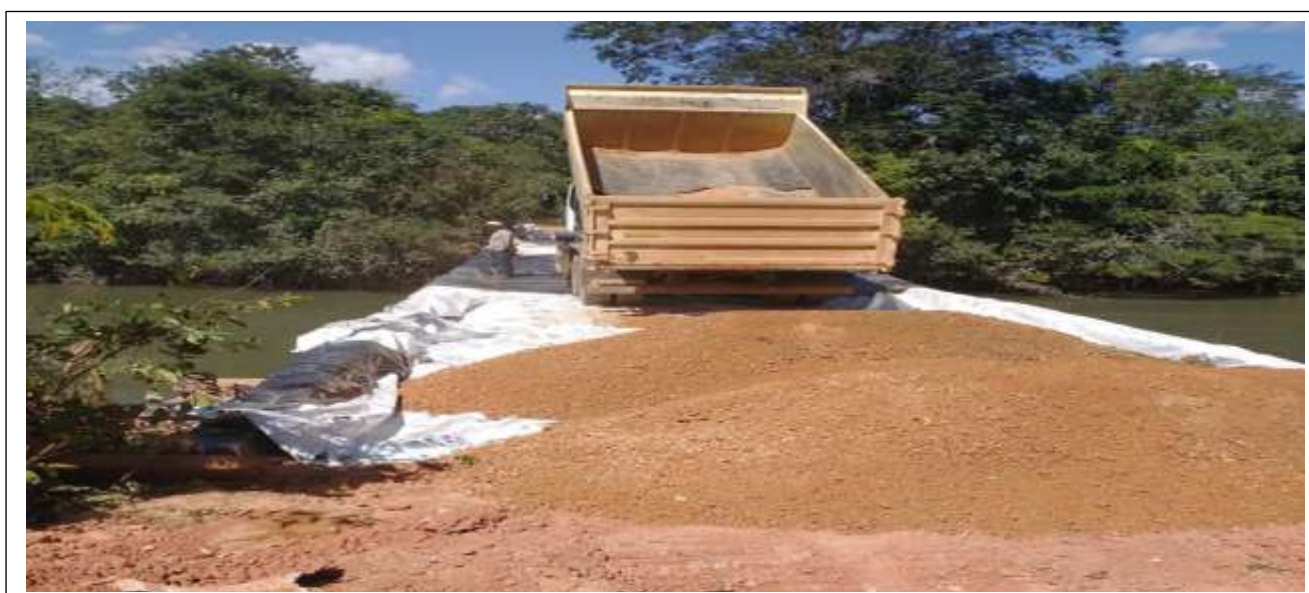
Fotos retiradas do Facebook denominado [Prefeitura Municipal de Itanhangá](#) datado no dia 18 de maio de 2021.

"Concluída a Obra de Revitalização da Ponte do Rio Borges que liga Itanhangá a Tapurah

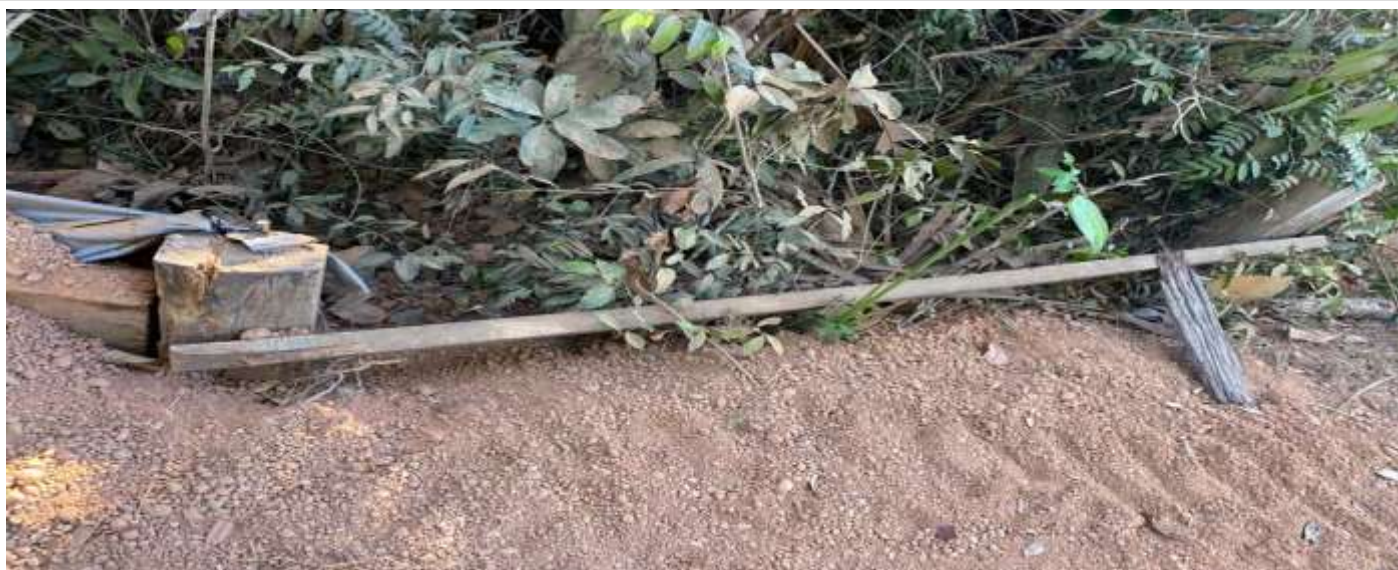
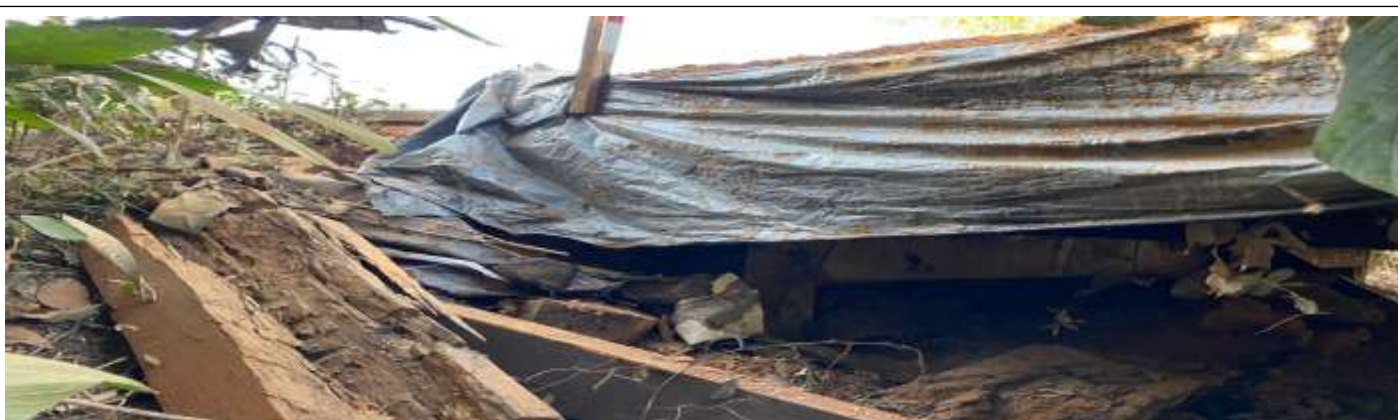
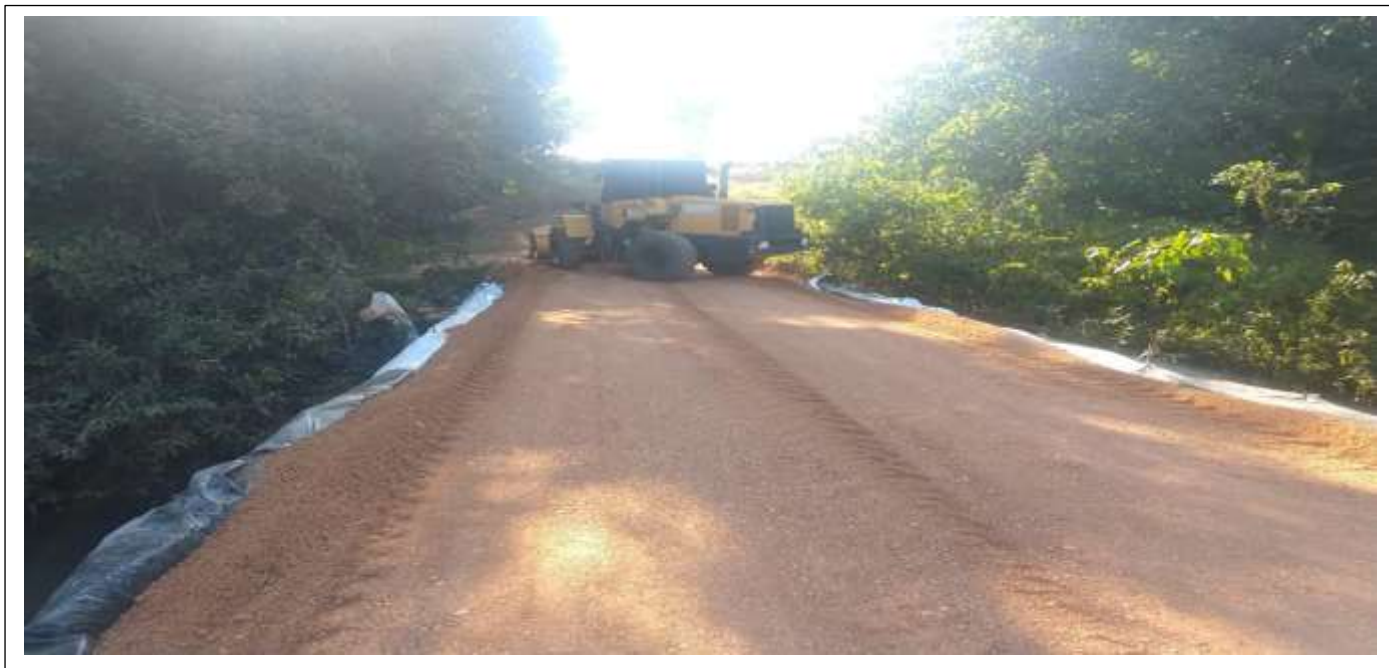
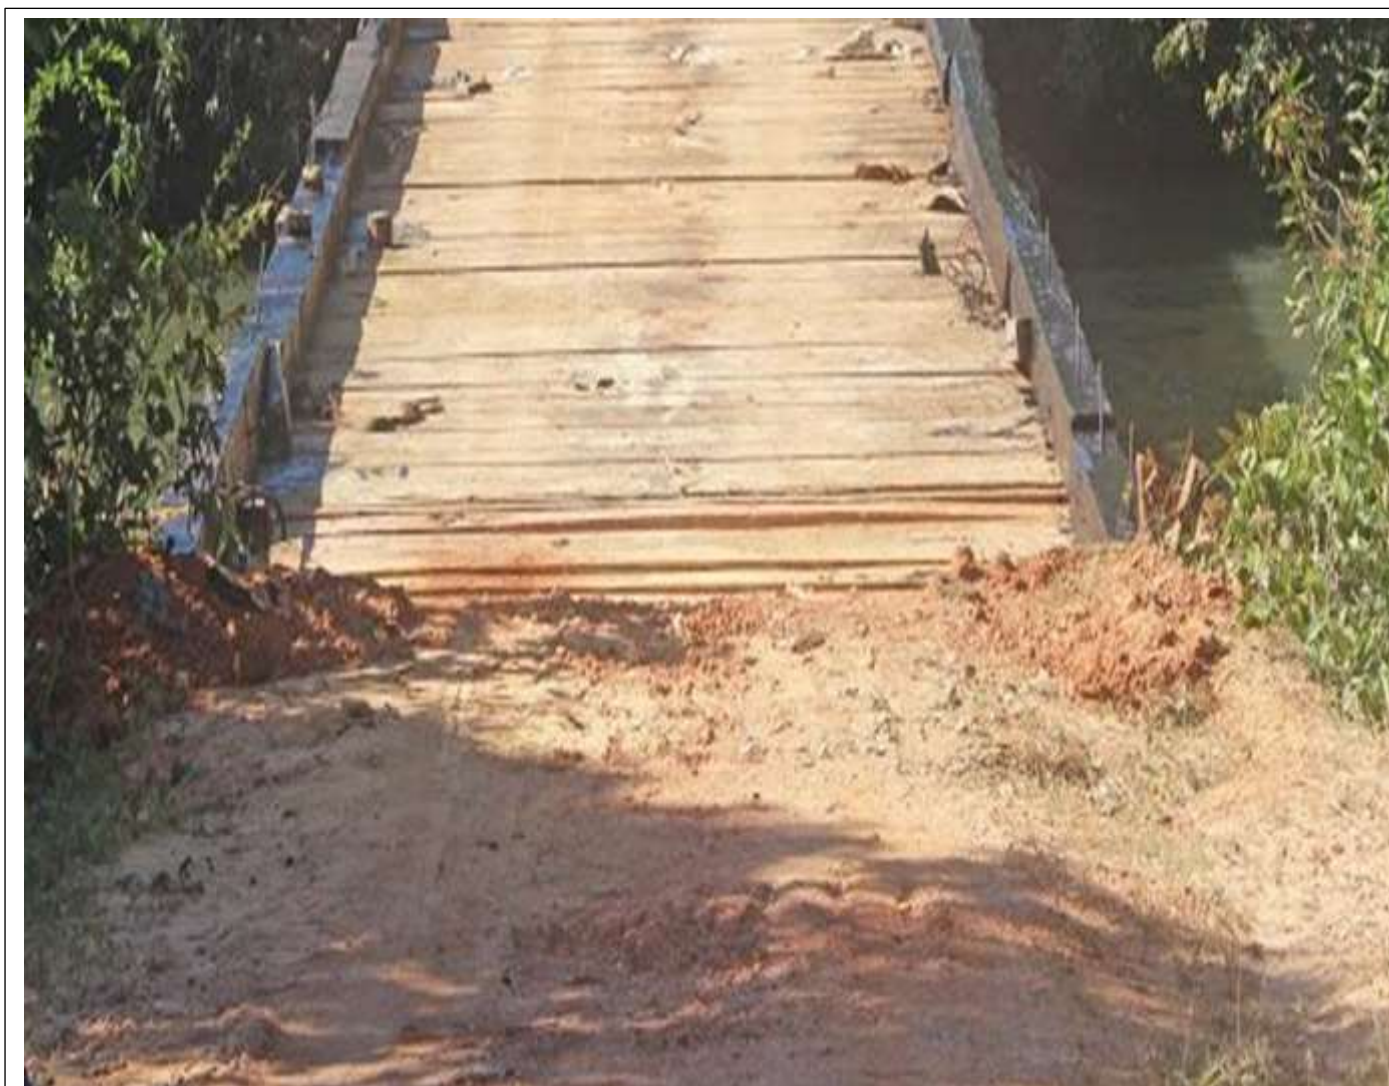
- **01- SERVIÇO DE CARPINTARIA DO TIPO SUBSTITUIÇÃO DE CAIXA DE ATERRO EM PONTES DE MADEIRA** Consta nas notas fiscais de serviços realizados pela empresa C.R Pereira Eireli o total de 3 caixa de aterros, no valor total de R\$ 2.579,08 (sendo 02 caixas de aterros cobradas e pagas pela prefeitura de Itanhangá no valor de R\$ 1.725,08 e 01 caixa de aterro cobrada e paga pela prefeitura de Tapurah no valor de R\$ 854,00) porém durante a vistoria na ponte, constatamos que não foi feita nenhuma caixa de aterro, ou seja as caixas de aterros que existem na ponte no total são 2 e agora a empresa vem cobrar a substituição de 3 caixas de aterros, ainda com agravante de não ter sido realizado nenhum serviço de substituição de caixa de aterro nesta obra. Tais afirmativas são possíveis com base em constatações feitas através de fotografias retiradas no local, aonde demonstram as madeira velha e mato em volta da caixa de aterros, além da análise no aterro, que não foi encontrado elementos de terra colocada ou madeiras repostas, sendo que a madeira e pregos encontrados são velhos, oriundos de reformas anteriores. É bom relatar ainda, que o morador que acompanhou essa obra e veio a fazer a denúncia, explica que os aterros realizados em cima da ponte e na estrada próximo a ponte e cabeceira da ponte, foi feito por maquinários das prefeituras conduzidas por servidores das prefeituras de Tapurah e Itanhangá, sendo assim, esse primeiro item aqui descrito na nota fiscal foi cobrado e pago de forma indevida, causando dano ao erário publico no valor de R\$ 2.579,08. Abaixo algumas fotos para análise:

Nesta foto tirada por um morador, do lado da ponte de Itanhangá, dá para perceber claramente que não foram realizados os serviços de caixa de aterro, o que se pode notar é que foi retirado o aterro, para colocação das pranchas, outro fato que permita afirmar tal tese é que podemos notar os matos na lateral da estrada, bem como vegetação rasteiras tipo capim na estrada da ponte, bem como acúmulo de folhagem secas.

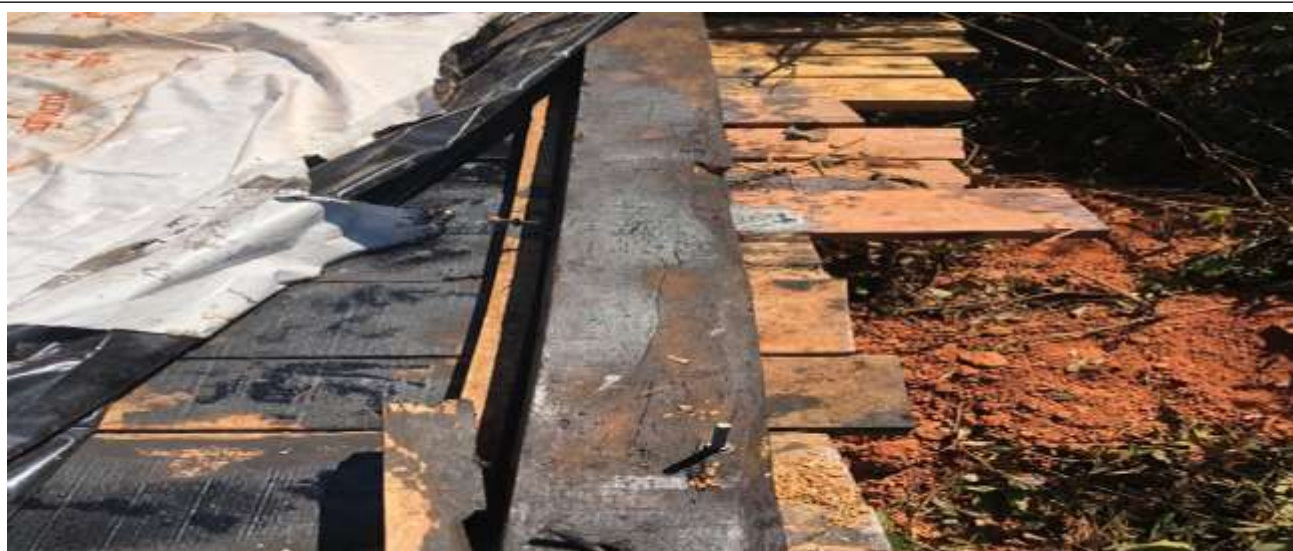
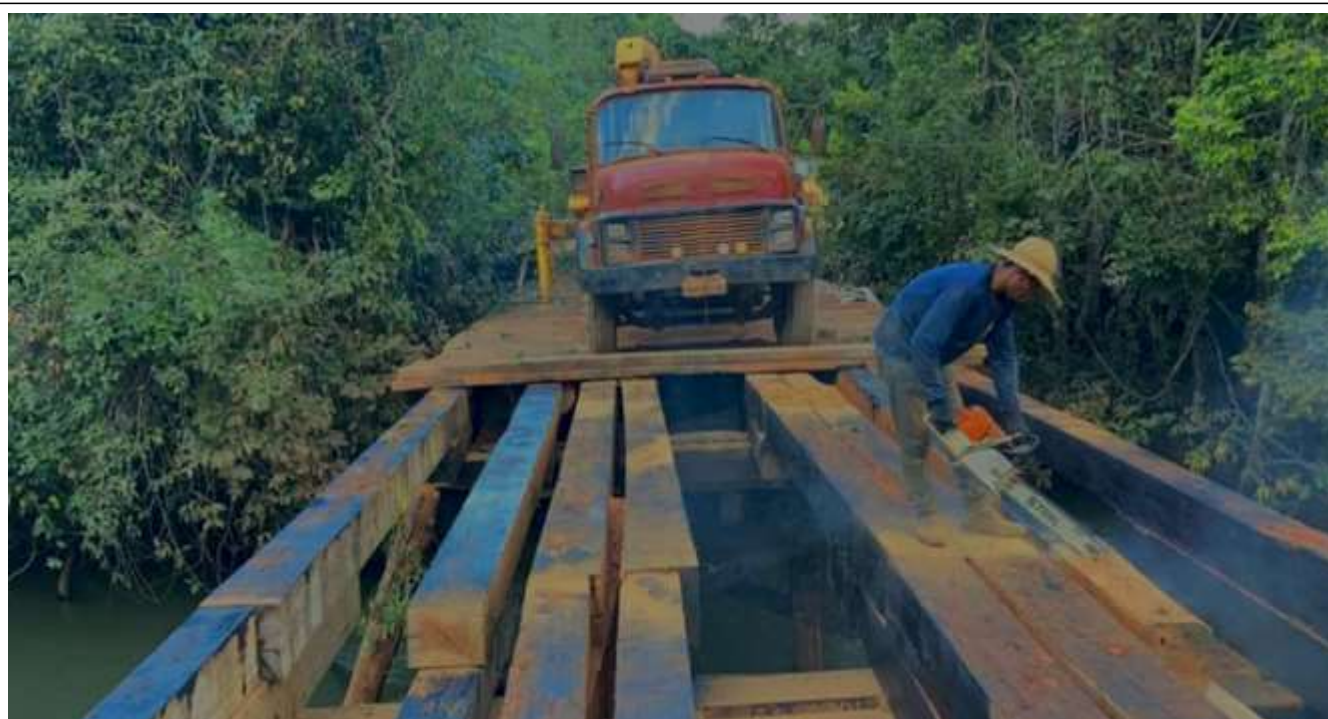
- **02 - SERVIÇO DE CARPINTARIA DO TIPO SUBSTITUIÇÃO DE PRANCHA DE MADEIRA EM PONTES DE MADEIRA EM PONTES** Consta nas notas fiscais de serviços realizados pela empresa C.R Pereira Eireli o total de 397,5 metros lineares de substituição de prancha de madeiras, no valor de R\$ 33.760,80 (sendo 270 metros lineares no valor geral de R\$ 23.433,30 cobrados e pagos pela prefeitura de Itanhangá e 127,5 de metros lineares no valor geral de R\$ 10.327,50 cobrados e pagos pela prefeitura de Tapurah). É importante descrever que sobre esse item substituição de prancha de madeira, na folha 4 deste relatório foi feito uma previsão de material utilizado em toda a ponte do Rio Borges, sendo estimado um total de 1.260 metros lineares para toda ponte, sendo assim, cabe aqui destacar que a pesar de não ter sido trocadas ou substituídas a maioria das pranchas sobre a ponte, sendo apenas uma quantidade de aproximadamente 20 pranchas totalizando aproximadamente 120 metros linear é importante ressaltar que foi retirado todas as pranchas e reutilizadas a maioria das pranchas, sendo assim, não tem com contestar tal item com relação a prestação de serviços. Vejamos as fotos:

Nesta foto tirada por um morador

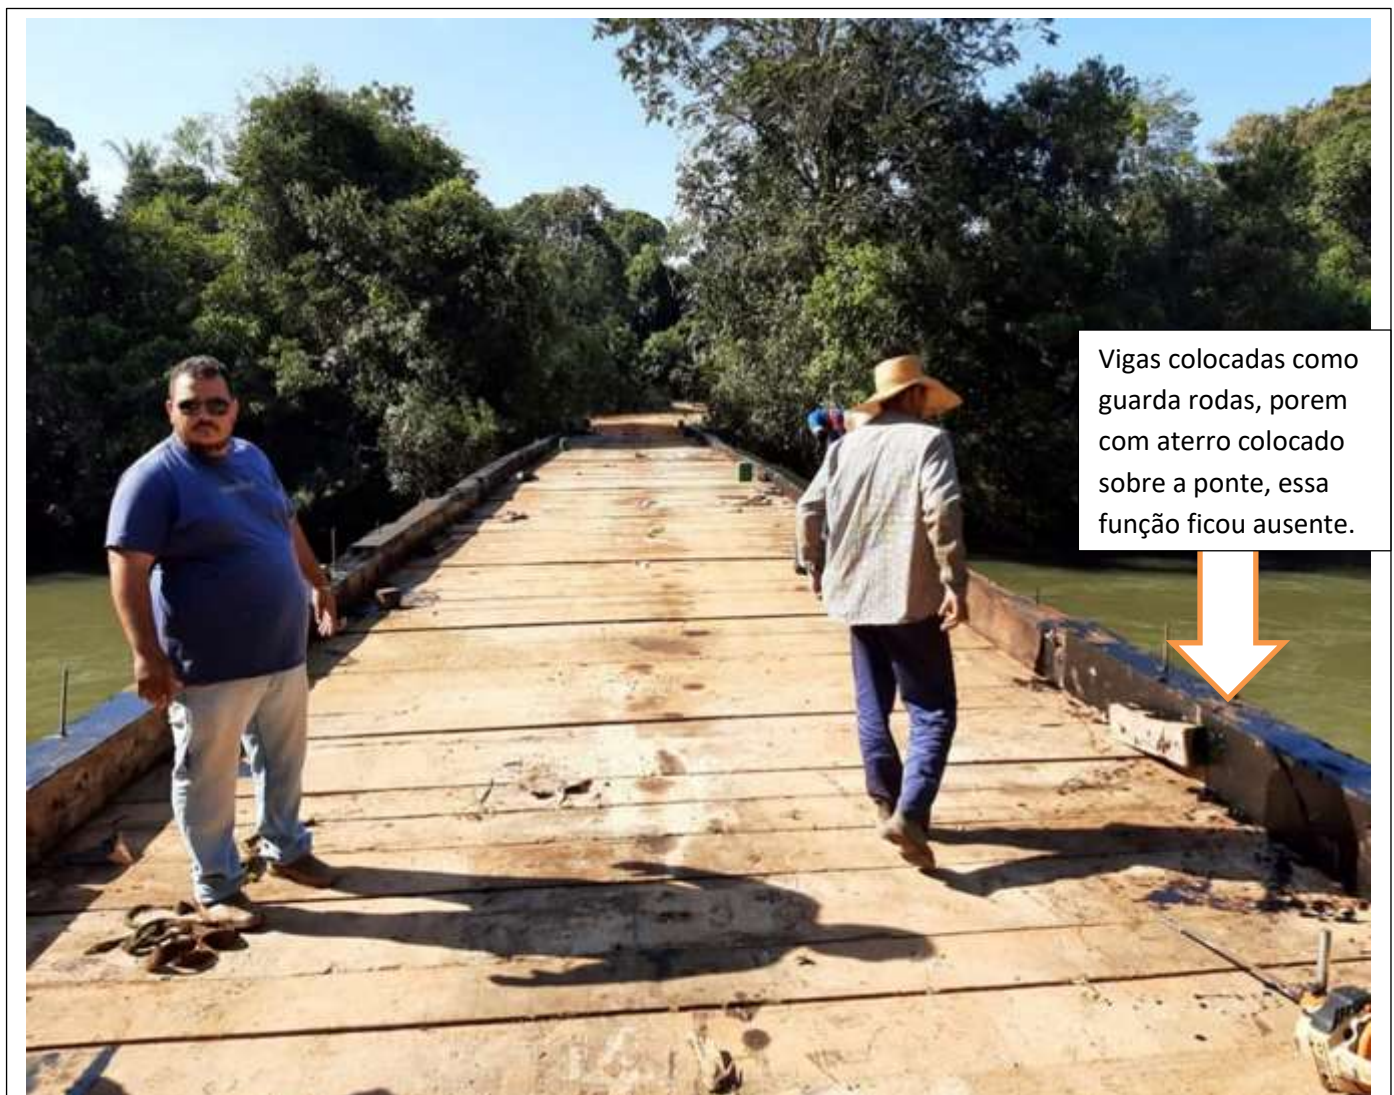
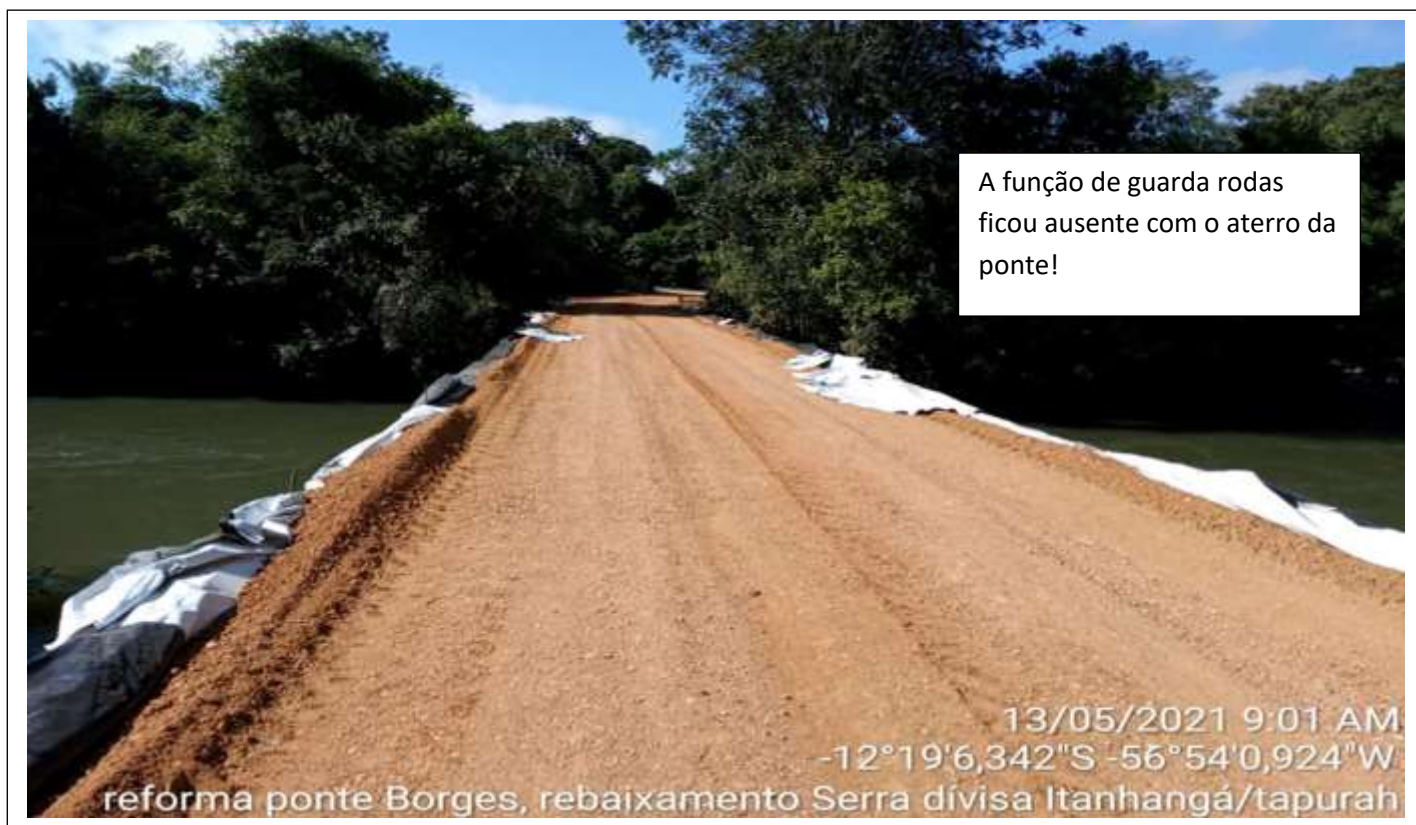
- **03 - SERVIÇO DE CARPINTARIA DO TIPO SUBSTITUIÇÃO/COLOCAÇÃO DE GUARDA RODAS EM PONTES DE MADEIRA** Consta nas notas fiscais de serviços realizados pela empresa C.R Pereira Eireli o total de 172,5 metros lineares de substituição de guarda rodas no valor de R\$ 14.100,00 (sendo 120 metros lineares no valor geral de R\$ 10.110,00 cobrados e pagos pela prefeitura de Itanhangá e 52,5 de metros lineares no valor geral de R\$ 3.990,00 cobrados e pagos pela prefeitura de Tapurah). Neste item, é importante descrever que há inconsistência, pois foi retirado o guarda rodas da ponte, porém foi colocado vigas em substituição ao guarda rodas, isso porque as vigas possuem uma espessura de 40x40 centímetros, neste caso, utilizou-se desta opção para aterrar a ponte uma espessura de aproximadamente 40 centímetros de aterro. Que esse serviço de aterro foi feito pelos servidores da prefeitura de Tapurah que respectivamente utilizaram os maquinários públicos. Outro fato a ser observado é a respeito do quantitativo dos serviços de substituição de guarda rodas descrito nas notas das duas prefeituras, pois conforme a previsão de material utilizado em toda a ponte do Rio Borges descrito na página 4 deste relatório, o estimado é um total de 84 metros lineares para toda ponte. Sendo 2 fileiras de cada lado da ponte, sendo assim, é nítido que além da inconsistência de material utilizado no caso viga ao invés do guarda rodas, nota se que foi cobrado e pago uma diferença de 88,5 metros linear de serviços de guarda rodas e um valor em moeda de R\$ 7.023,00 pago em duplicidade e a mais pelas duas prefeituras. Abaixo foto de comprovação:

Vigas colocadas como guarda rodas, porem com aterro colocado sobre a ponte, essa função ficou ausente.

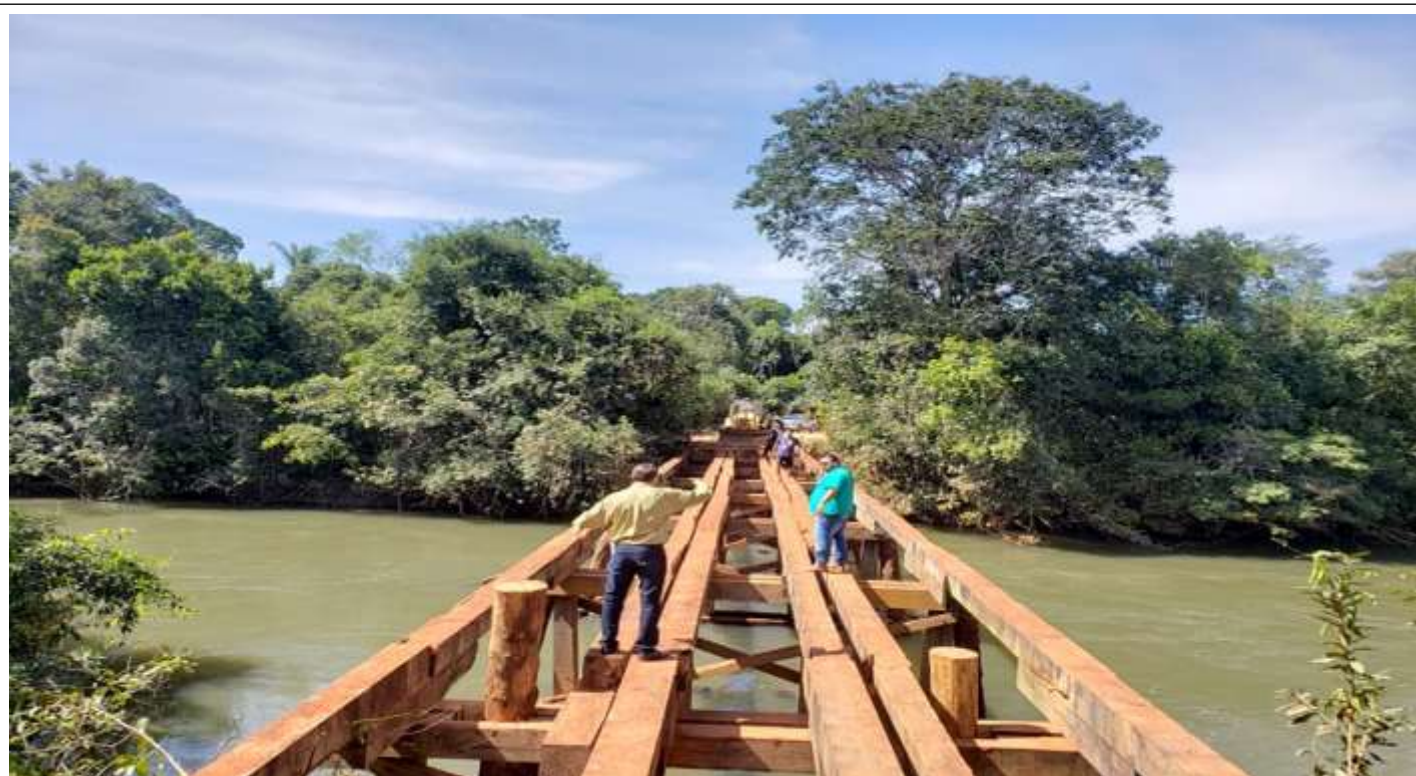
Na foto acima postada na rede social da prefeitura de Itanhangá, aonde aparece de costa o prefeito Edu, pode-se notar que neste momento em que foi registrada a foto, a empresa C.R Pereira Eireli já havia retido todas as pranchas da ponte, para a devida realização de manutenção e substituição dos serviços de sobre vigas, vigas, pilares, travesseiros e bate estacas, pois bem, através desta e outras fotos, bem como a diligencia de fiscalização feita na ponte, aonde foi possível contatar que em vez de substituir todas as sobre vigas, vigas e travesseiros e pilares, os funcionários da empresa C.R Pereira Eireli, somente acrescentaram mais 2 (duas) fileiras de sobre vigas e vigas e realizaram a substituição de 3 travesseiros, essas afirmativas são facilmente perceptível ao analisar os parafusos utilizados para troca de sobre vigas, vigas e travesseiros da ponte, que pode ser notado se olhar debaixo da ponte, esses vestígios foram fundamentais para poder fazer essa conclusão, ou seja, percebesse que aonde não foi substituído as sobre vigas, vigas ou travesseiros os parafusos encontram se enferrujados, não da para dizer que a empresa reutilizou os parafusos com as porcas, pois não sinais de que esses parafusos foram removidos ou tão pouco as porcas. Vejamos a fotos abaixo.

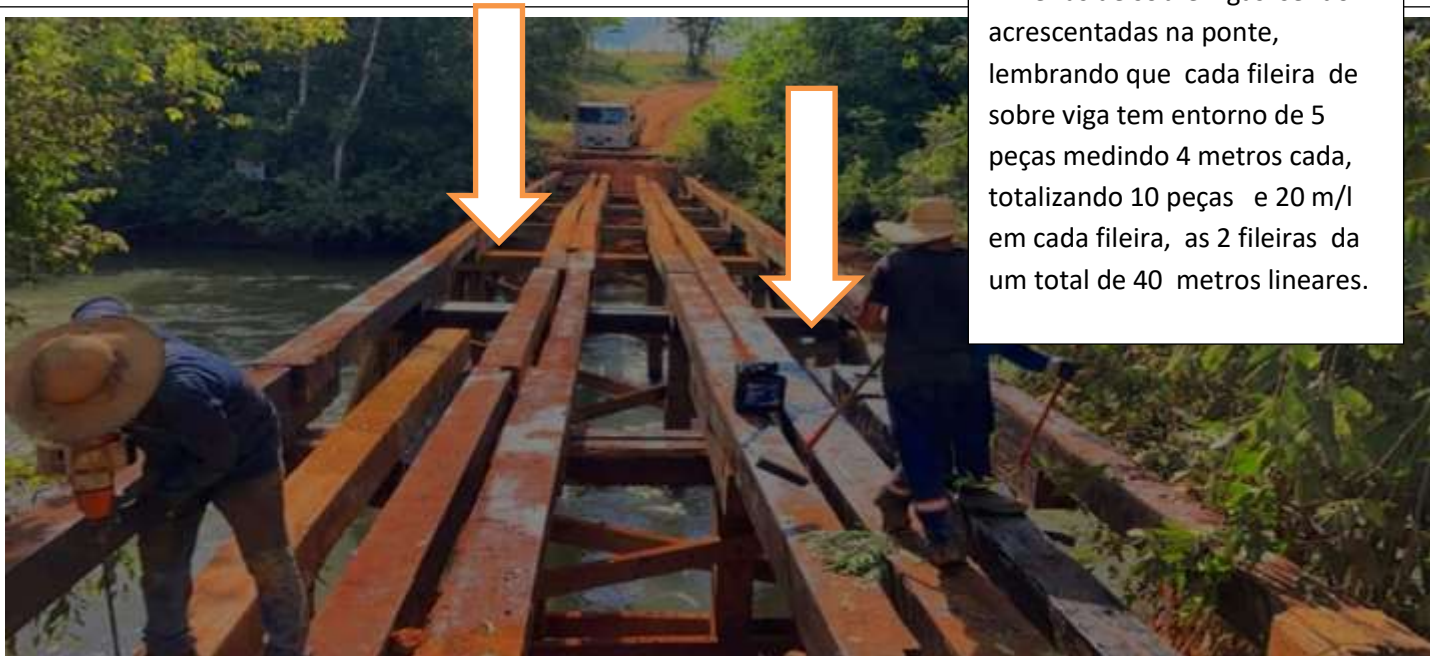
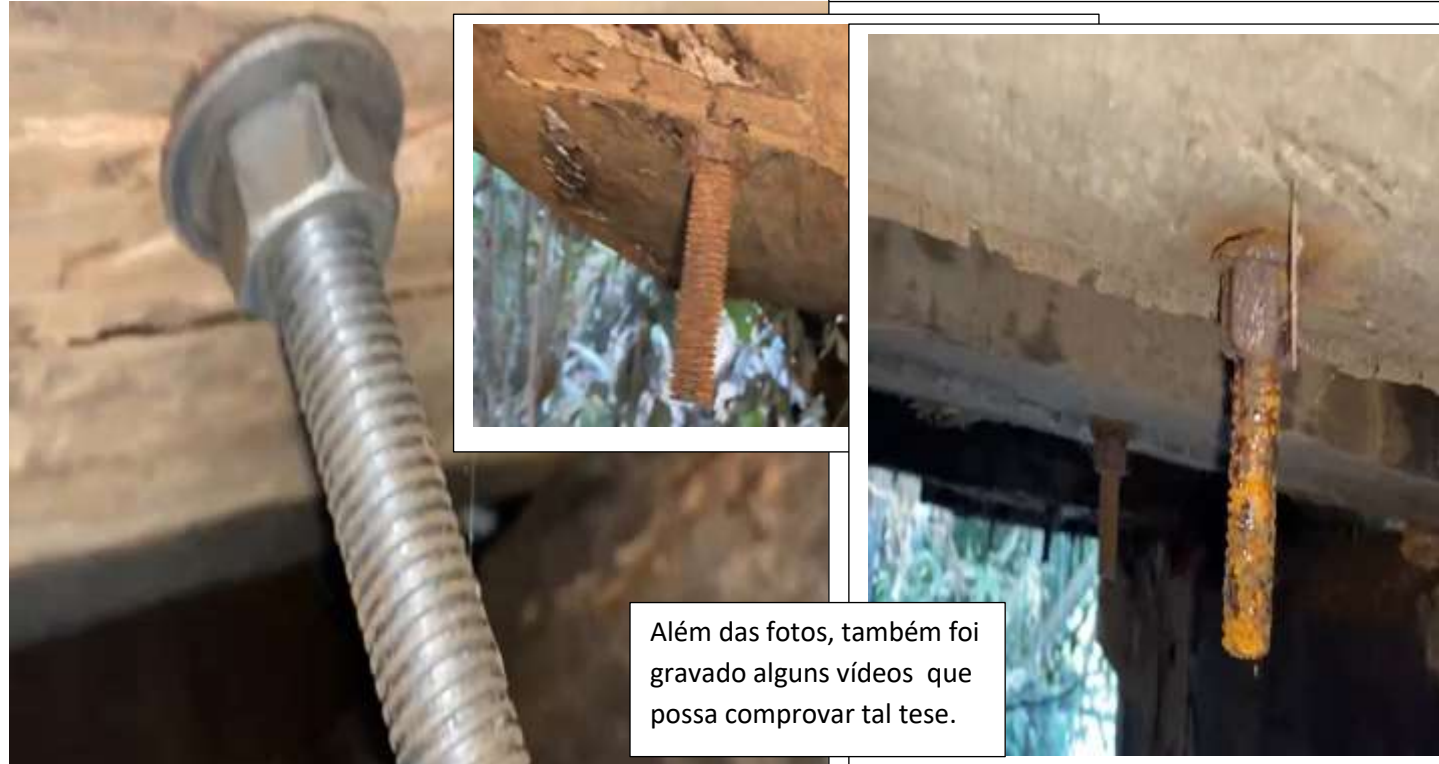
2 fileiras de sobre vigas sendo acrescentadas na ponte, lembrando que cada fileira de sobre viga tem entorno de 5 peças medindo 4 metros cada, totalizando 10 peças e 20 m/l em cada fileira, as 2 fileiras da um total de 40 metros lineares.
