## **DENÚNCIA SOBRE IRREGULARIDADES EM REFORMA DA PONTE DE MADEIRA SOBRE O RIO BORGES - DIVISA MUNICÍPIOS DE TAPURAH E ITANHANGÁ**

## **Relatório de fiscalização na manutenção e reforma da Ponte do Rio Borges, localizada no Pontal do Borges, divisa dos municípios de Tapurah e Itanhangá-MT.**

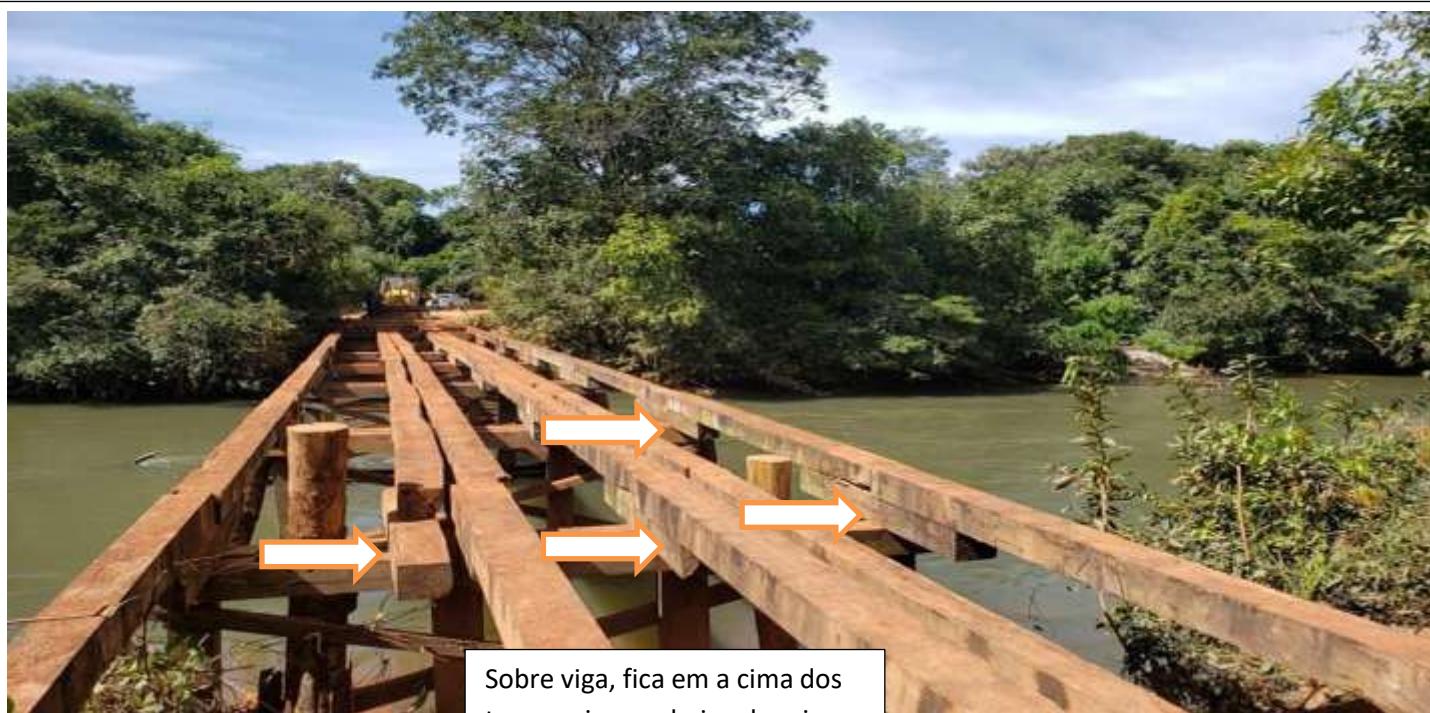
Sobre viga, fica em a cima dos travesseiros e abaixo das vigas.

Mesmo se considerássemos que a empresa C.R Pereira Eireli, tivesse realizado todos os serviços de substituição das sobre vigas da ponte, isso não poderia passar de um numero aproximado a 160 metros, pois conforme a previsão de materiais na pagina 4 deste relatório, sabemos que o total de sobre vigas da ponte é 40 peças com comprimento de 4 metros cada, chegando ao total de 140 metros de sobre vigas lineares em toda estrutura da ponte, que a metragem apresentada na nota fiscal de serviço da prefeitura de Itanhangá chegou próximo de disso, ou seja, 150 metros lineares, neste caso foi inseridos na nota como se tivesse realizado serviço de carpintaria e substituição de todas sobre vigas da ponte. Fato que não é verdade, pois como já afirmamos somente a metragem de serviços em aproximadamente 40 metros lineares de sobre vigas foram realizadas. Para complicar ainda mais a irregularidade, a prefeitura de Tapurah realizou o pagamento de mais 67,5 metros lineares de sobre vigas, que neste item de sobre vigas as duas prefeituras pagaram em duplicidade, além de realizar pagamento de serviços não realizados, sendo 177 metros lineares de diferença em um valor aproximado de R\$ 13.520,30 de dano ao erário publico das duas prefeituras.

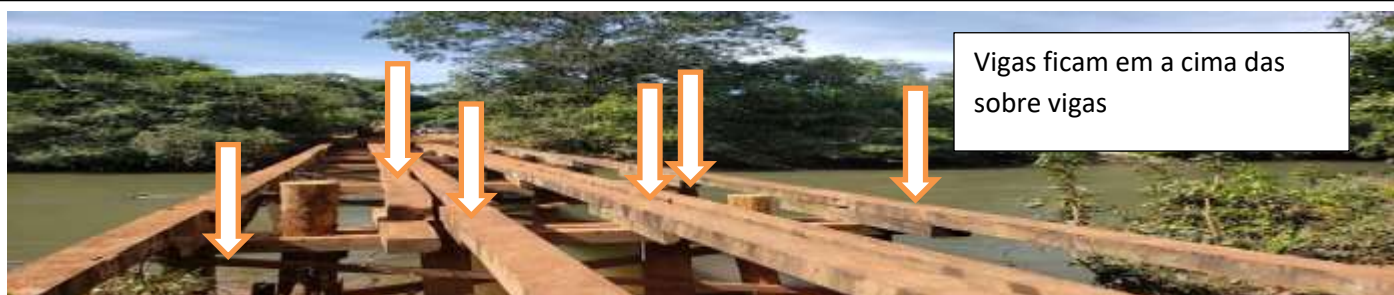
Vigas ficam em a cima das sobre vigas

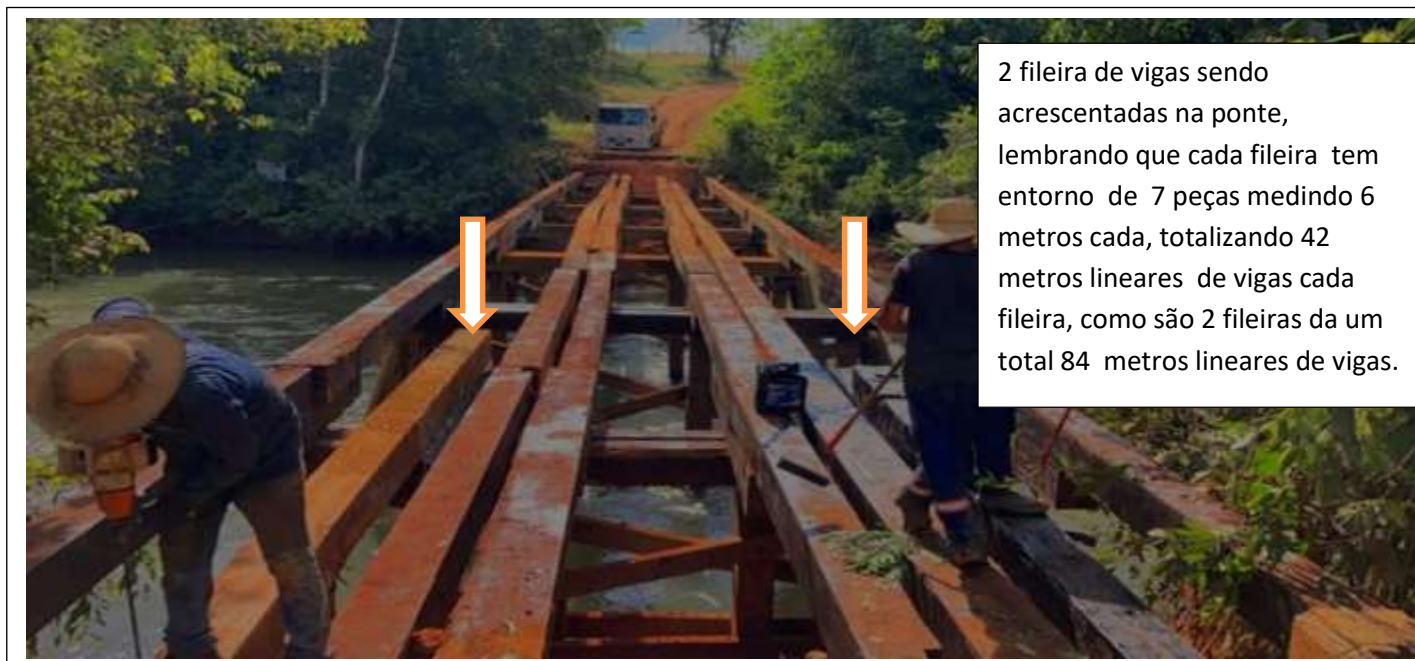
2 fileira de vigas sendo acrescentadas na ponte, lembrando que cada fileira tem entorno de 7 peças medindo 6 metros cada, totalizando 42 metros lineares de vigas cada fileira, como são 2 fileiras da um total 84 metros lineares de vigas.

Utilizando a mesma foto como exemplo e os mesmos argumentos demonstrados acima, também constatamos que em vez de substituir todas as vigas da ponte, os funcionários da empresa C.R Pereira Eireli, somente acrescentaram mais 2 (duas) fileiras, conforme já explicado neste relatório a tese de observar entre outros elementos, madeira com cupim, parafusos enferrujados, bem como registro de fotografias e testemunha de um morador, podemos concluir que este item constante na notas fiscais foram pagas em duplicidade pelas duas prefeituras, além de efetivar o pagamento de serviços não realizados, sendo 279,8 metros lineares de vigas de diferença **somando um valor aproximado de R\$ 21.473,64 de dano ao erário público das duas prefeituras**, pois foi observado a efetivação de serviços de carpintaria somente de 2 fileiras de vigas, sendo que cada fileira tem 7 vigas de 6 metros cada peça, como são 2 fileiras totaliza em metros lineares 84.

Outro elemento importante é se considerássemos que a empresa C.R Pereira Eireli, tivesse realizado todos os serviços de substituição das vigas da ponte, isso não poderia passar de um número aproximado a 336 metros lineares, pois conforme a previsão de materiais na página 4 deste relatório, sabemos que o total de vigas da ponte é 56 peças com comprimento de 6 metros cada, chegando ao total de 336 metros lineares de vigas em toda estrutura da ponte, que a metragem apresentada na nota fiscal de serviço da prefeitura de Itanhangá chegou próximo disso, ou seja, 270 metros lineares, representando 75% da substituição de toda madeira da ponte. Toda via já está denunciada através deste relatório que só foi substituído apenas 84 metros lineares de vigas na ponte.

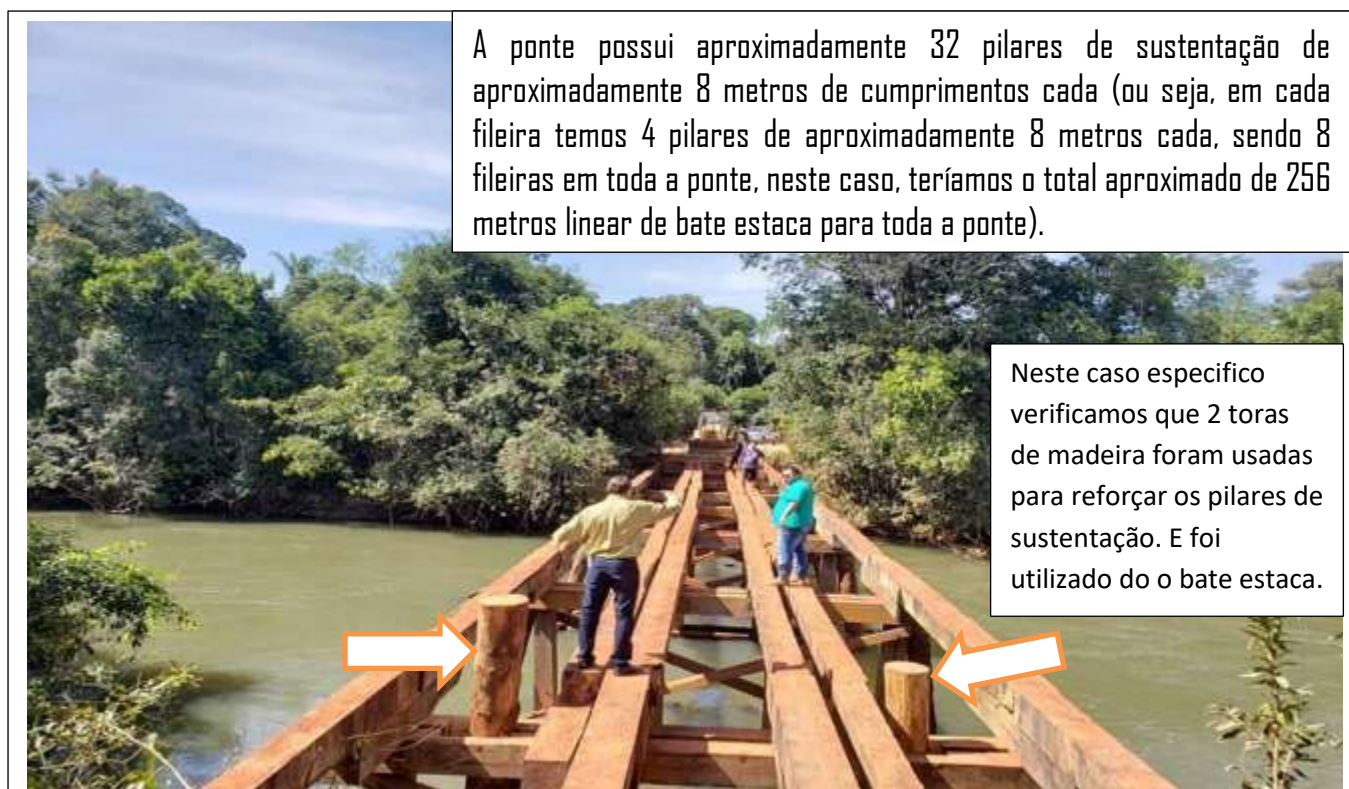
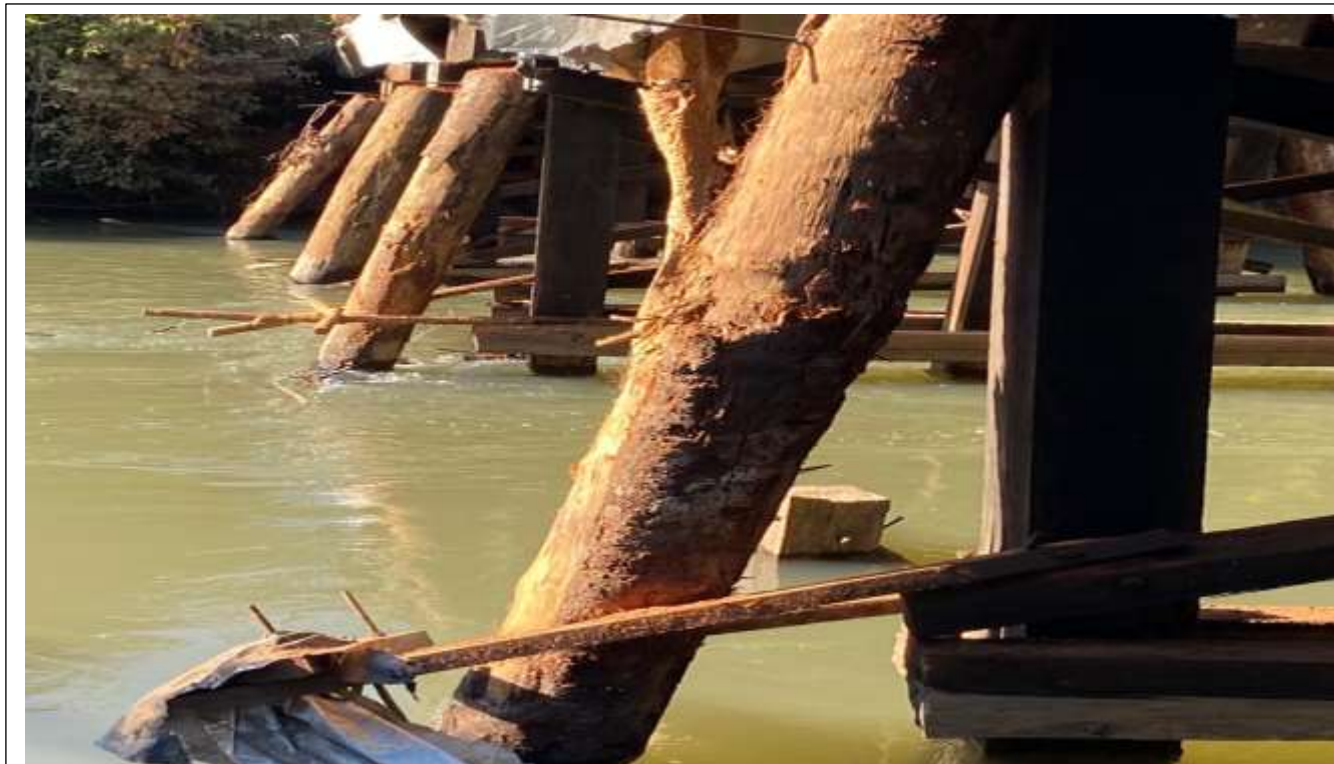
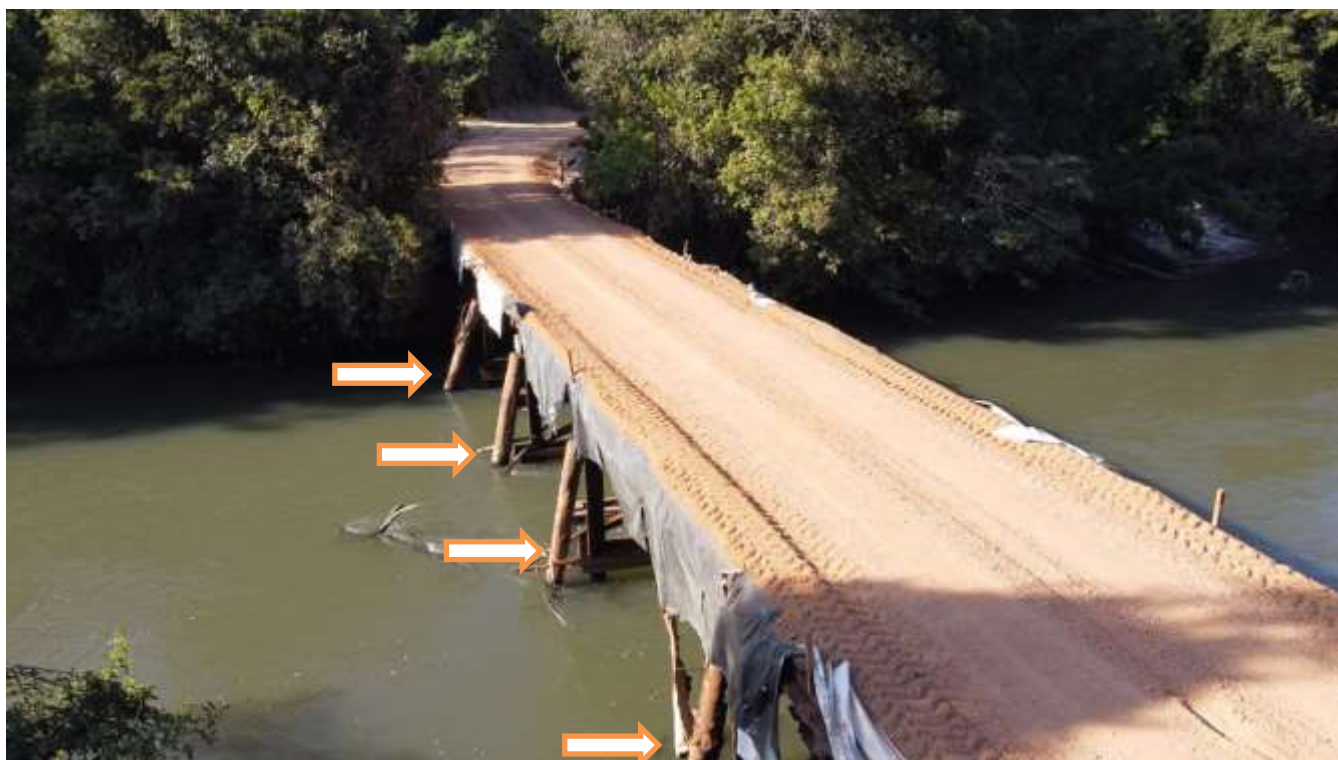
- **08- SERVIÇO DE CARPINTARIA DO TIPO PRESTAÇÃO DE BATE ESTACA** Consta nas notas fiscais de serviços realizados pela empresa C.R Pereira Eireli o total de 491 metros lineares de reparo da estrutura de travessieiros no valor de R\$ 36.457,90 (sendo 370 metros lineares no valor geral de R\$ 28.108,90 cobrados e pagos pela prefeitura de Itanhangá e 121 metros lineares no valor geral de R\$ 8.349,00 cobrados e pagos pela prefeitura de Tapurah). Neste item também vamos utilizar as próprias fotos postadas nas redes sociais da prefeitura de Itanhangá, mas as retiradas por este vereador e as recebidas pelo morador para que possamos comprovar algumas irregularidades, tais como:

Utilizando a mesma foto como exemplo e os mesmos argumentos demonstrados acima, também constatamos os funcionários da empresa C.R Pereira Eireli, somente utilizaram os serviços de bate estaca para fixar 2 toras para reforçar os pilares de sustentação próximo da cabeceira da ponte do lado de Itanhangá, e foram fixados mais 8 toras de escora na ponte, se consideramos os serviços realizados até então, teríamos o quantitativo de bate estaca de aproximadamente 80 metros, pois cada tora tem aproximadamente 8 metros e foram utilizados 10 toras. Assim, podemos concluir que este item constante nas notas fiscais foi pago em duplicidade pelas duas prefeituras, além de efetivar o pagamento de serviços não realizados, pois mesmo que considerássemos que a empresa C.R Pereira Eireli, tivesse realizado todos os serviços de bate estaca nos pilares da ponte, isso não poderia passar de um numero aproximado a 256 metros lineares, pois conforme a previsão de materiais na pagina 4 deste relatório, sabem o que o total de pilares da ponte é 32 peças com comprimento de 8 metros cada, chegando ao total de 256 metros lineares de bate estacas em toda estrutura da ponte, **Verifica aqui que o dano ao erário publico causado as duas prefeituras é de 411 m/l no valor aproximado de R\$ 30.380,30.**

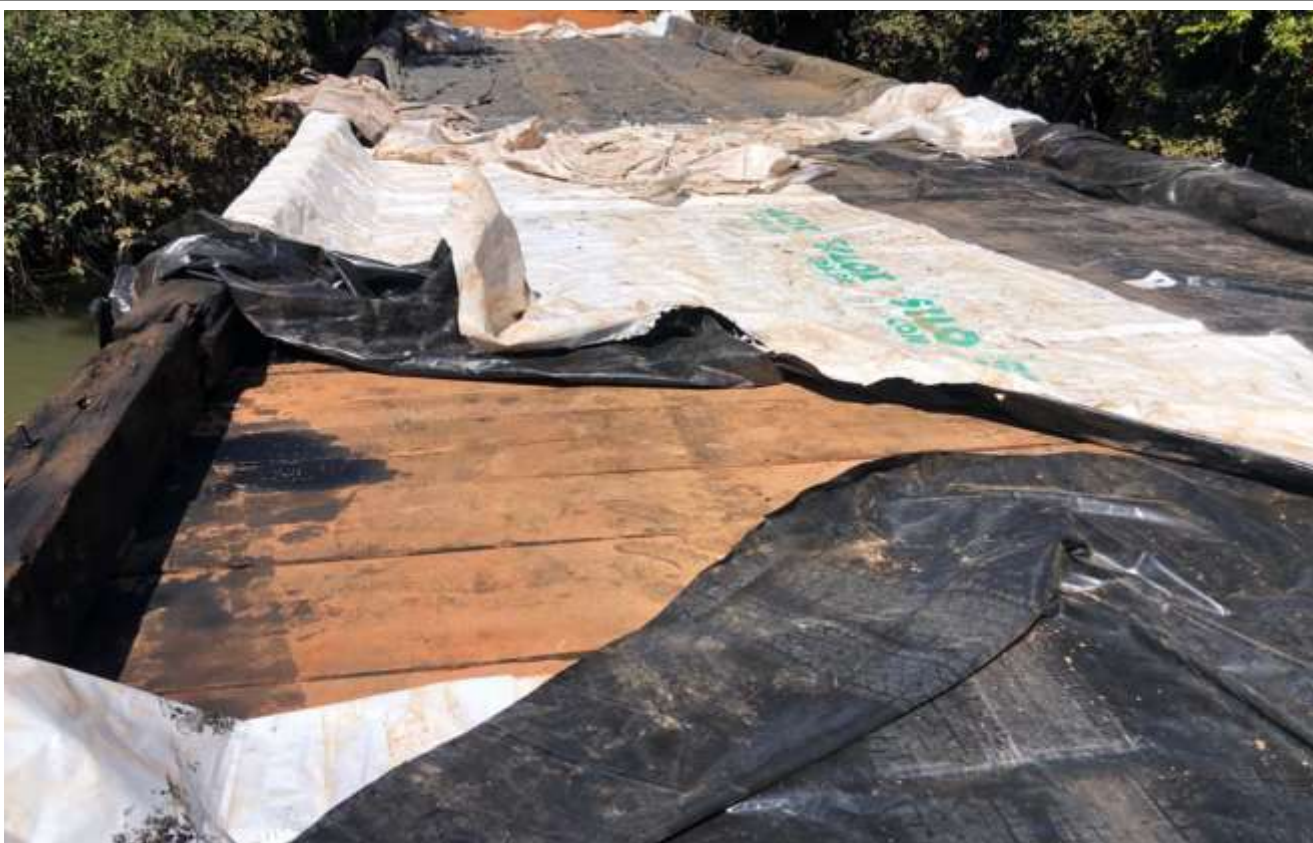
Foto registrada por um morador, momento antes dos caminhões da prefeitura de Tapurah aterra a ponte, verifica que não foi construído nenhum rodado na ponte.

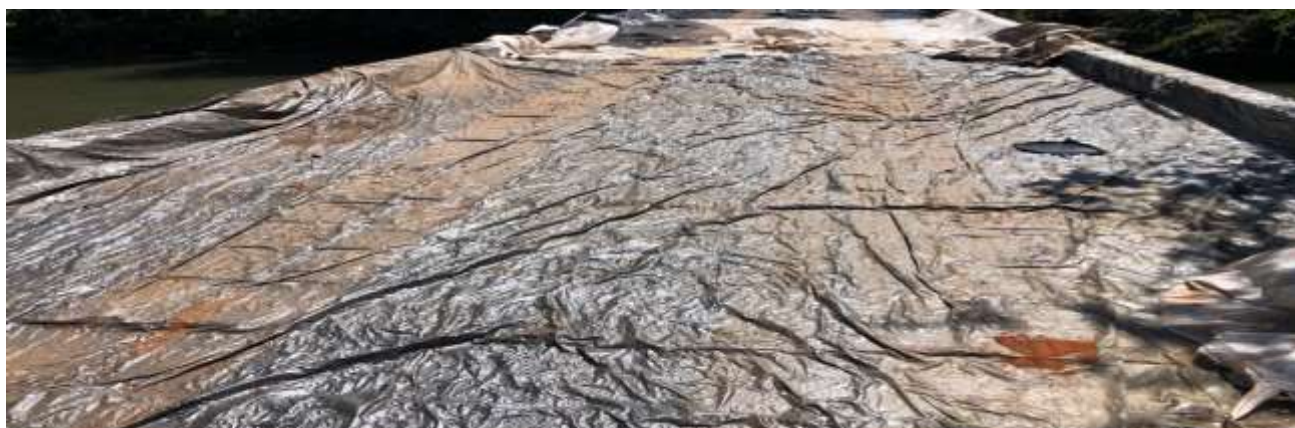
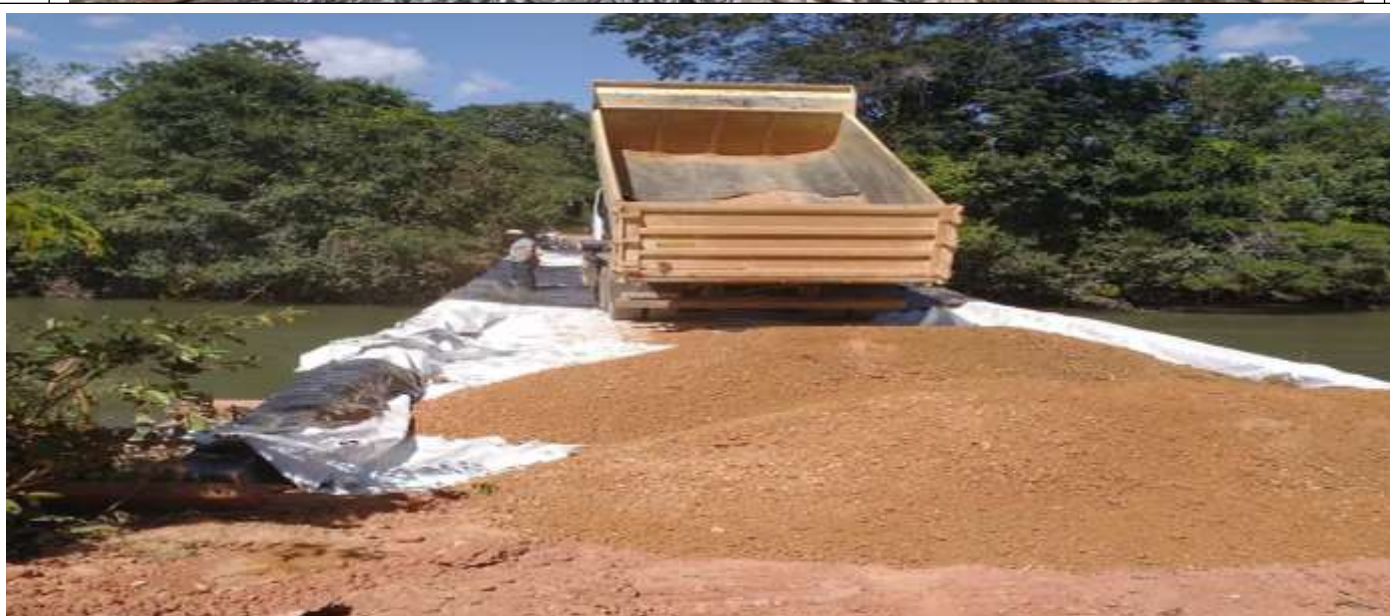
Utilizando as fotos como exemplo e os mesmos argumentos demonstrados acima, também constatamos os funcionários da empresa C.R Pereira Eireli, não realizaram nenhuma prestação de serviços de rodado na ponte. Ou seja, a ponte atualmente não possui rodado, ela foi aterrada com proximamente 40 centímetros de aterros. Poderíamos até considera que foi tirado o rodado velho da ponte, porém esse serviço já foi mencionado e cobrado no item **06- SERVIÇO DE CARPINTARIA PRESTAÇÃO DE SERVIÇO DE TROCAR, PRANCHA, RODADO, BATE PNEU, VIGAS, CANGA, PILAR, X PEIA**. Assim, podemos concluir que este item constante na nota fiscal foi pago pela prefeitura de Itanhangá, sem a devida prestação dos serviços, **Verifica aqui que o dano ao erário publico causado a prefeituras foi de 250 metros lineares de prestação de serviços trocar rodado no valor de R\$ 18.090,00 cobrados e pagos pela prefeitura de Itanhangá.MT.**
