**Tribunal de Contas
Mato Grosso**

OBJETO: Representação de Natureza Interna (RNI), proposta pela Equipe Técnica da SECEX de Obras e Infraestrutura do Tribunal de Contas do MT, em razão de suposta irregularidade na prestação de serviço de carpintaria executados pela empresa C. R. Pereira Eirelli MT, através do Contrato nº 43/2020 que tem como objeto a reforma da ponte de madeira sobre o rio Borges, na divisa entre os Municípios de Tapurah e Itanhangá.

RELATÓRIO TÉCNICO PRELIMINAR

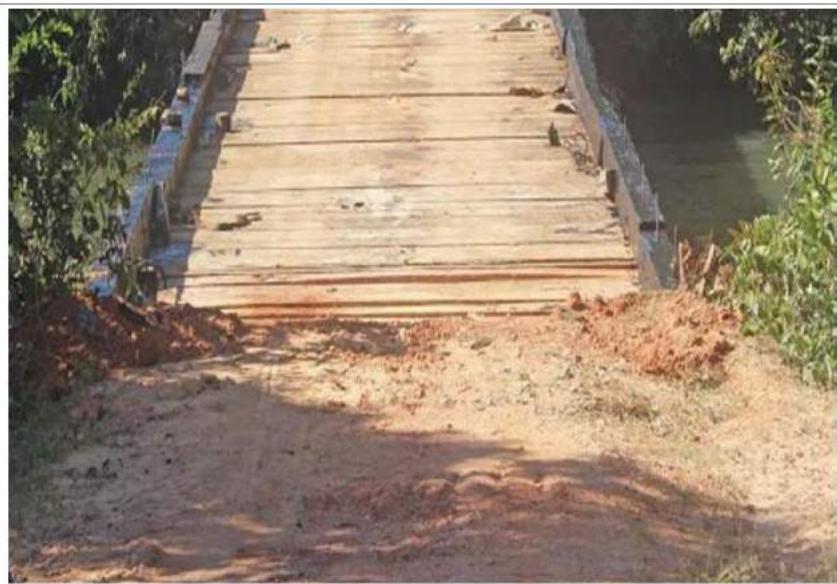
Nesta foto tirada por um morador, do lado da ponte de Itanhangá, dá para perceber claramente que não foram realizados os serviços de caixa de aterro, o que se pode notar é que foi retirado o aterro, para colocação das pranchas, outro fato que permite afirmar tal tese é que podemos notar os matos na lateral da estrada, bem como vegetação rasteira tipo capim na estrada da ponte, bem como acúmulo de folhagem secas.

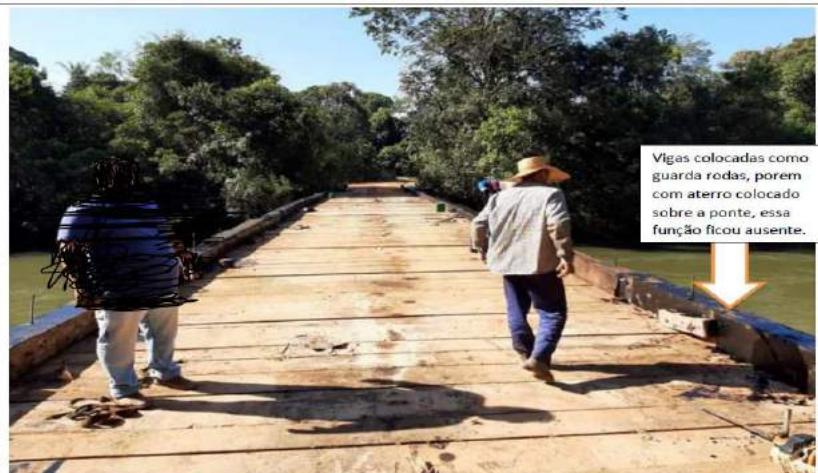
D3 - SERVIÇO DE CARPINTARIA DO TIPO SUBSTITUIÇÃO/COLOCAÇÃO DE GUARDA RODAS EM PONTES DE MADEIRA Consta nas notas fiscais de serviços realizados pela empresa C.R Pereira Eireli o total de 172,5 metros lineares de substituição de guarda rodas no valor de R\$ 14.100,00 (sendo 120 metros lineares no valor geral de R\$ 10.110,00 cobrados e pagos pela prefeitura de Itanhangá e 52,5 de metros lineares no valor geral de R\$ 3.990,00 cobrados e pagos pela prefeitura de Tapurah). Neste item, é importante descrever que há inconsistência, pois foi retirado o guarda rodas da ponte, porém foi colocado vigas em substituição ao guarda rodas, isso porque as vigas possuem uma espessura de 40x40 centímetros, neste caso, utilizou-se desta opção para aterrarr a ponte uma espessura de aproximadamente 40 centímetros de aterro. Que esse serviço de aterro foi feito pelos servidores da prefeitura de Tapurah que respectivamente utilizaram os maquinários públicos. Outro fato a ser observado é a respeito do quantitativo dos serviços de substituição de guarda rodas descrito nas notas das duas prefeituras, pois conforme a previsão de material utilizado em toda a ponte do Rio Borges descrito na página 4 deste relatório, o estimado é um total de 84 metros lineares para toda ponte. Sendo 2 fileiras de cada lado da ponte, sendo assim, é nítido que além da inconsistência de material utilizado no caso viga ao invés do guarda rodas, nota se que foi cobrado e pago uma diferença de 88,5 metros linear de serviços de guarda rodas e um valor em moeda de **R\$ 7.023,00 pago em duplicidade e a mais pelas duas prefeituras**. Abaixo foto de comprovação:

Fotos retiradas do Facebook denominado [Prefeitura Municipal de Itanhangá](#) datada no dia 18 de maio de 2021.

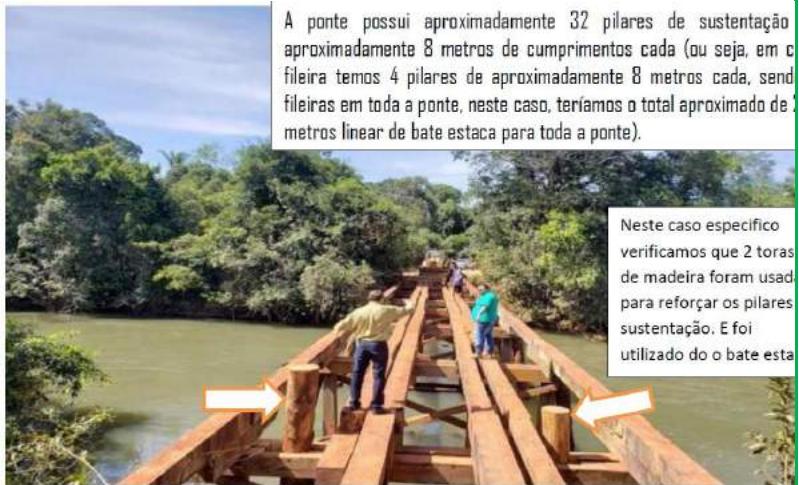
A ponte possui aproximadamente 32 pilares de sustentação, aproximadamente 8 metros de comprimentos cada (ou seja, em cada fileira temos 4 pilares de aproximadamente 8 metros cada, sendo 8 fileiras em toda a ponte, neste caso, teríamos o total aproximado de 320 metros lineares de bate estaca para toda a ponte).

Neste caso específico verificamos que 2 toras de madeira foram usadas para reforçar os pilares de sustentação. E foi utilizado do bate estaca.

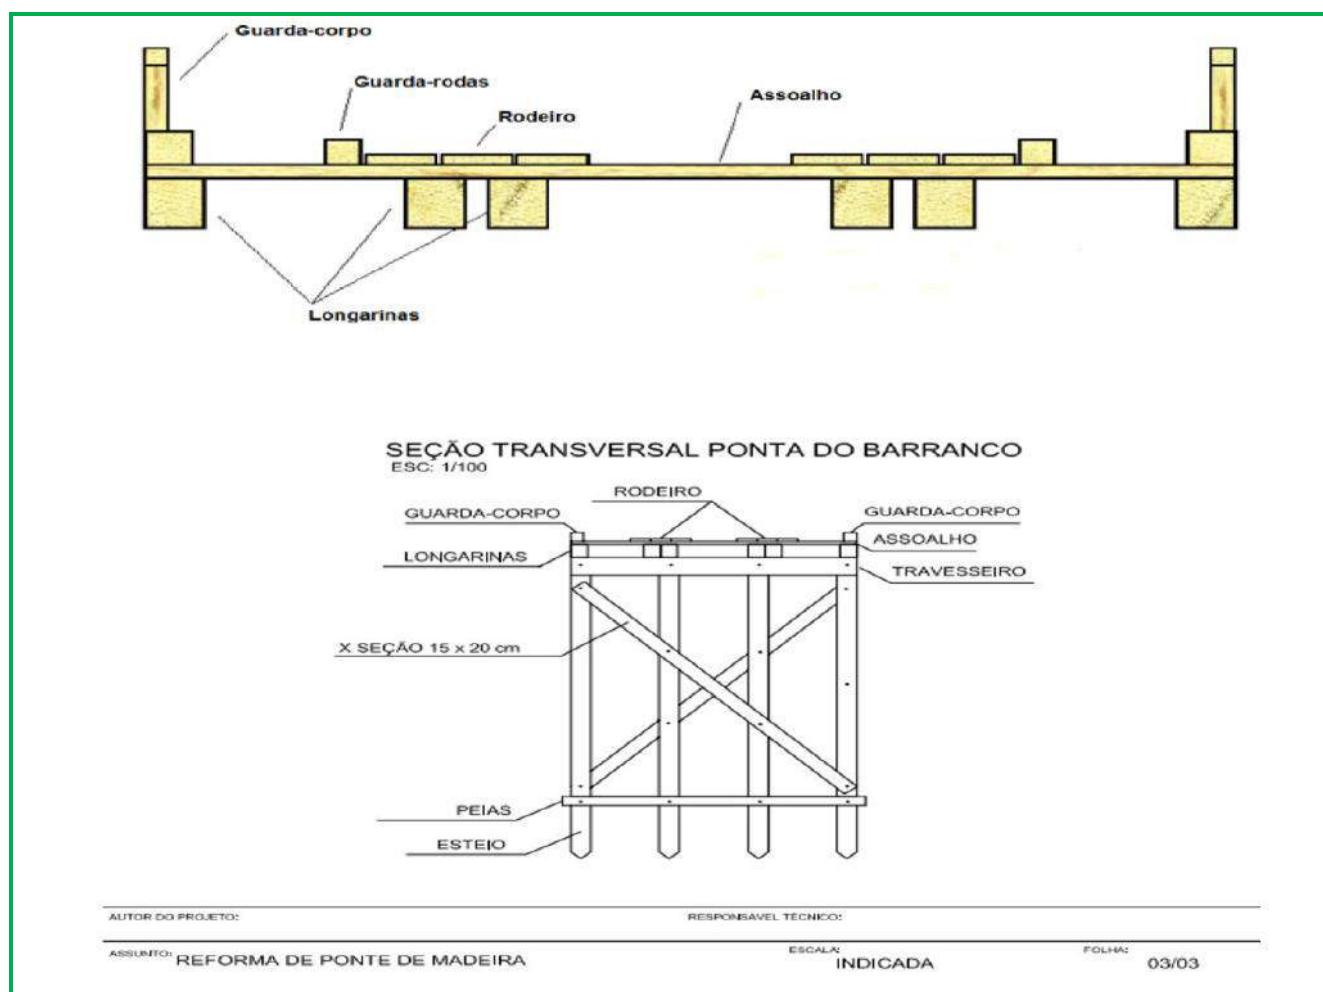
Conforme demonstrado pelo croqui do quadro que segue², esses são os itens que compõem uma ponte de madeira. No caso de reforma ou reconstrução, esses itens têm que ser identificados, previamente, pelo engenheiro responsável pelo projeto:

A estrutura original da ponte de madeira sobre o rio Borges, objeto do Termo de Cooperação Técnica nº 02/2021, possui uma certa semelhança com o desenho apresentado no quadro anterior, apenas, sem os guarda-corpos.

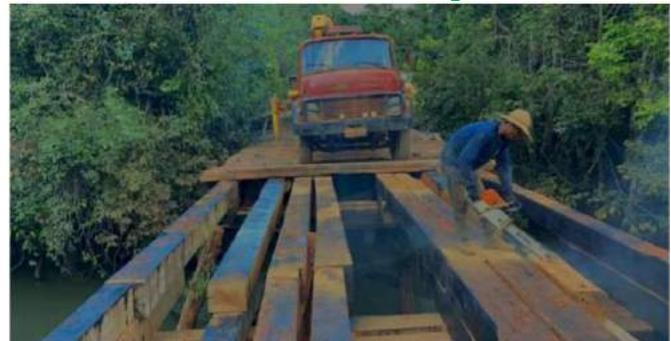
Ponte durante a reforma com duas logarinas a mais.

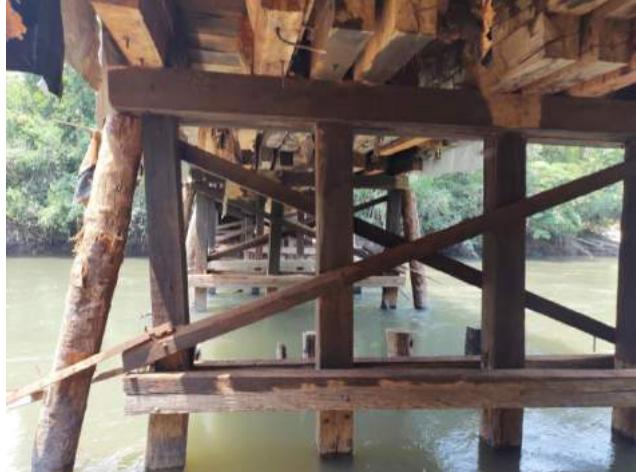
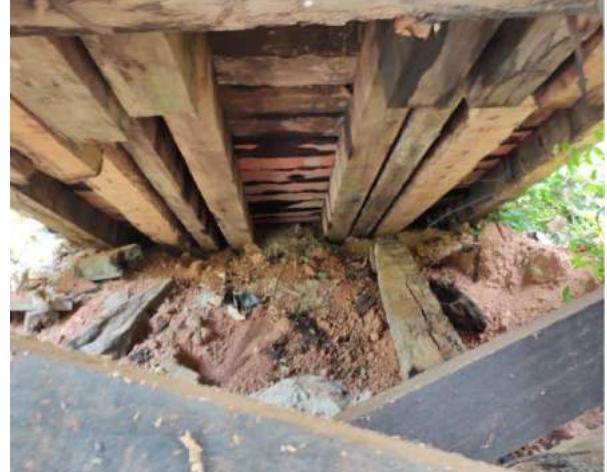
Ponte após a reforma com oito longarinas

Ponte após a reforma com oito longarinas.

Essas fotos foram tiradas durante a inspeção in loco realizada pela equipe técnica do TCE/MT.

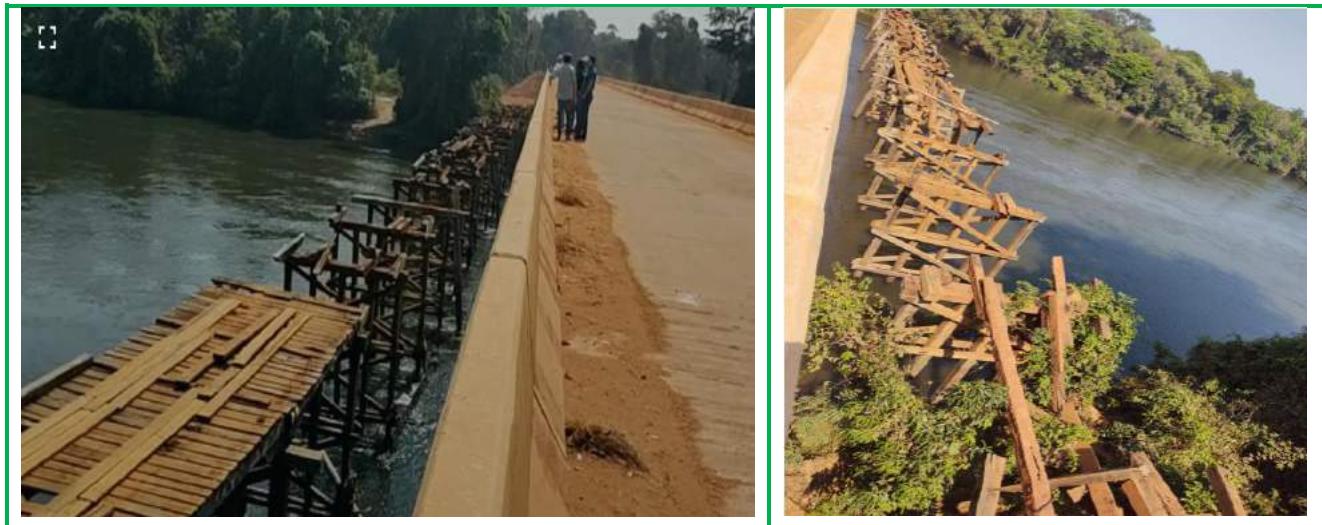
As fotos a seguir, demonstra a situação da ponte em 15.09.2021, data da inspeção:

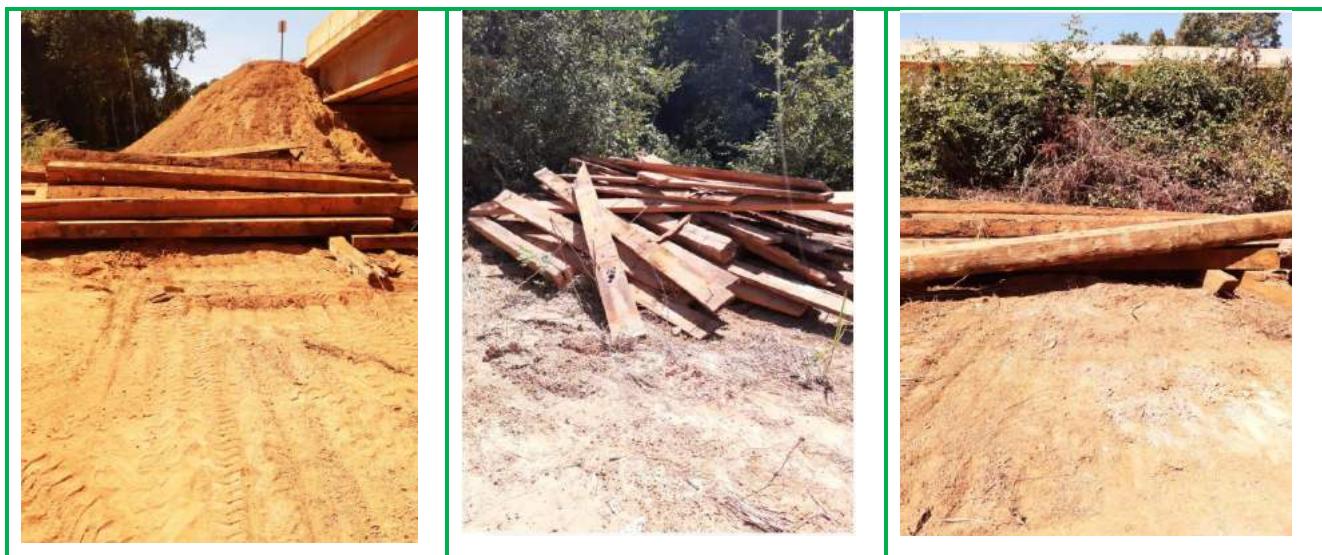
Pelas fotos que seguem, fornecidas pelo Sr. Dony Wallisson Pino da Silva, responsável da empresa C.R. Pereira Eireli – ME e encaminhadas pelo Controle Interno de Tapurah, constatam-se as madeiras que foram retiradas da antiga ponte de madeira sobre o rio Arinos, porém, também não há como especificar o volume que foi retirado:

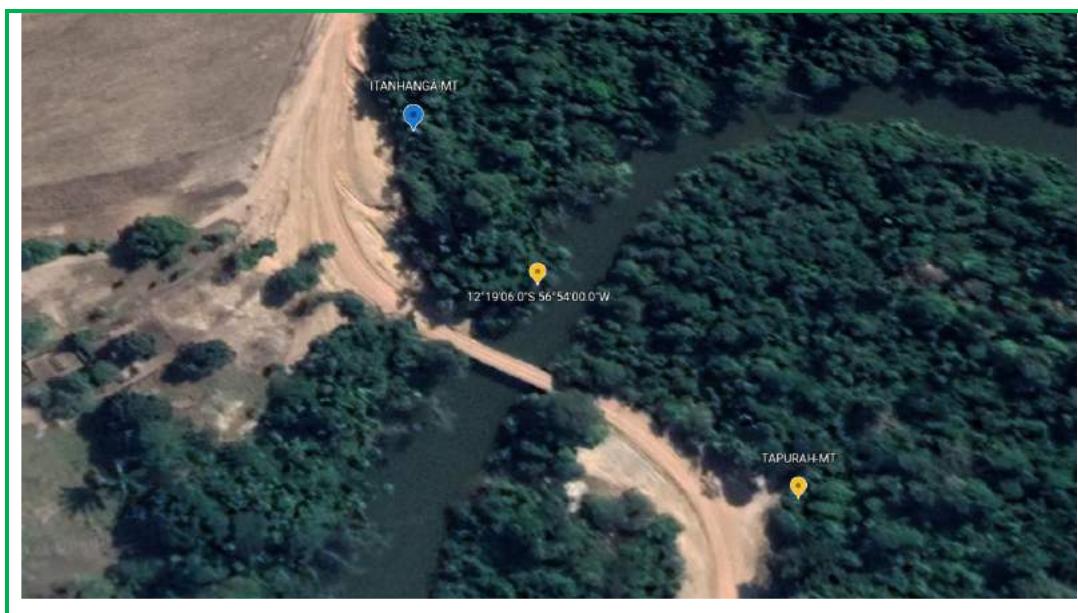
Nas coordenadas **12°19'05,8"S 56°54'00,6"W**, encontra-se a ponte sobre o rio Borges:

A ponte sobre o rio Borges possui uma extensão de 43 metros de comprimento por 5,40 metros de largura (232,20m²). No local a equipe técnica constatou que o tabuleiro³

³ **TABULEIRO (ASSOALHO):** o tabuleiro é constituído por peças de madeira serrada, dispostas no sentido transversal, e ligadas nas longarinas por parafusos autoatarraxantes de 10 mm de diâmetro. O veículo tipo deve atuar sobre o rodeiro; entretanto, o tabuleiro deve suportar a carga accidental do veículo tipo, no caso excepcional dele sair do rodeiro.

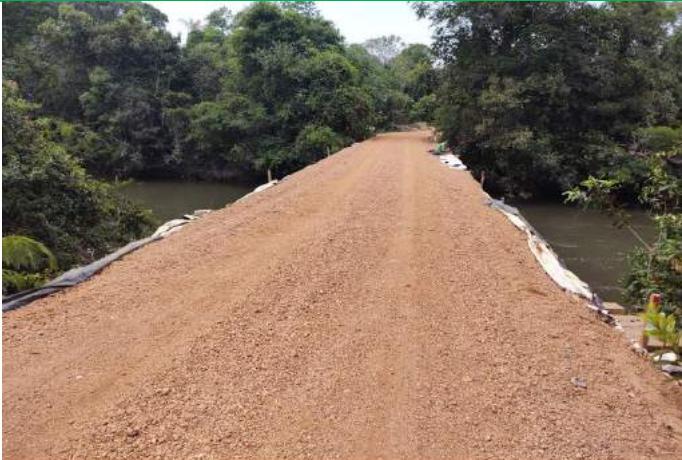
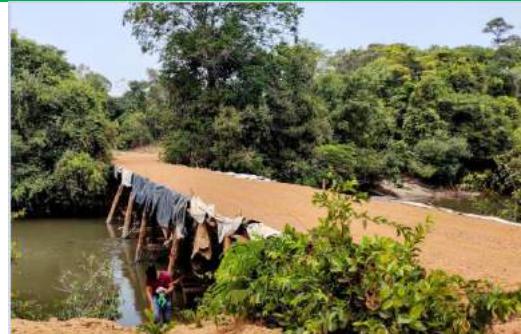
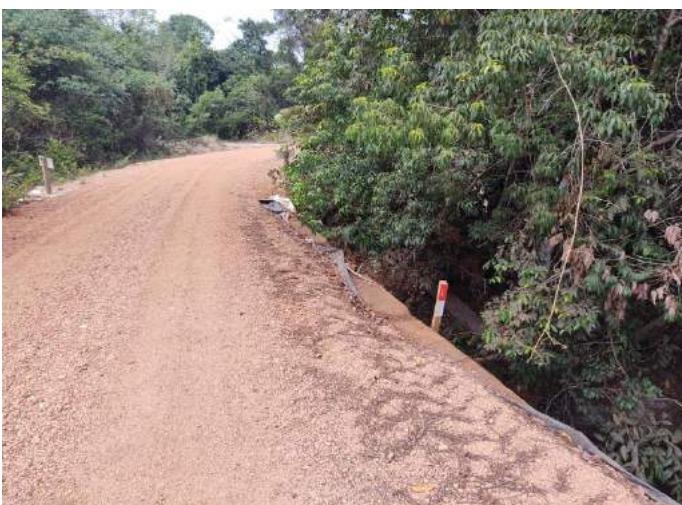
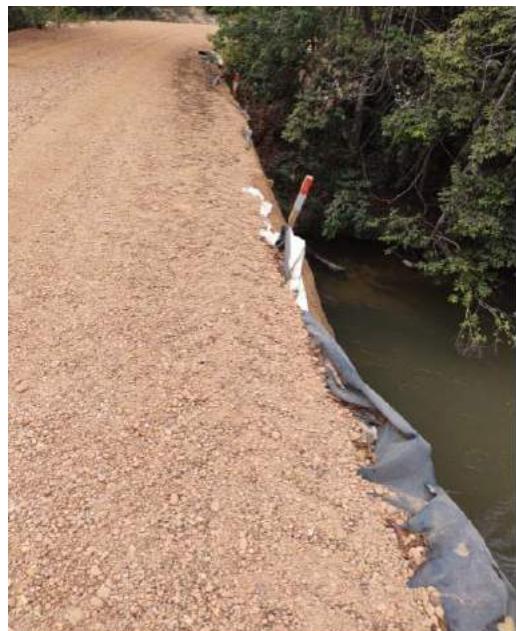
da ponte sobre o rio Borges encontra-se coberta com aterro, sem qualquer proteção de guarda roda⁴, sem rodeiro⁵ e sem qualquer sinalização nas alas da ponte, colocando em risco, aqueles que utilizam a ponte:

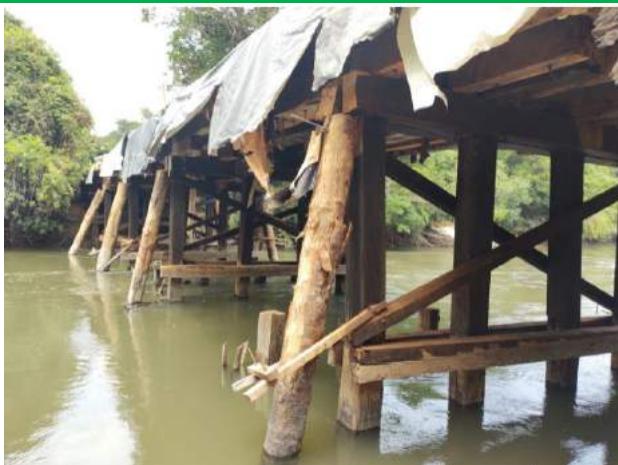
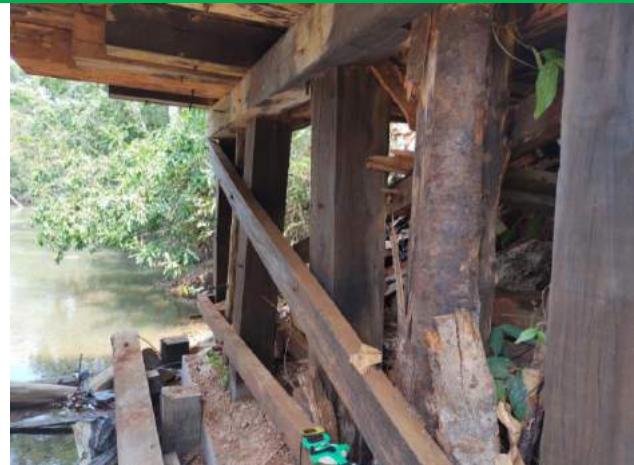
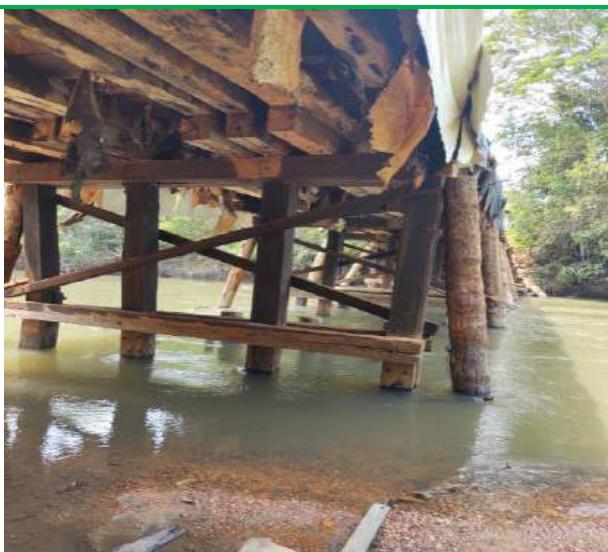
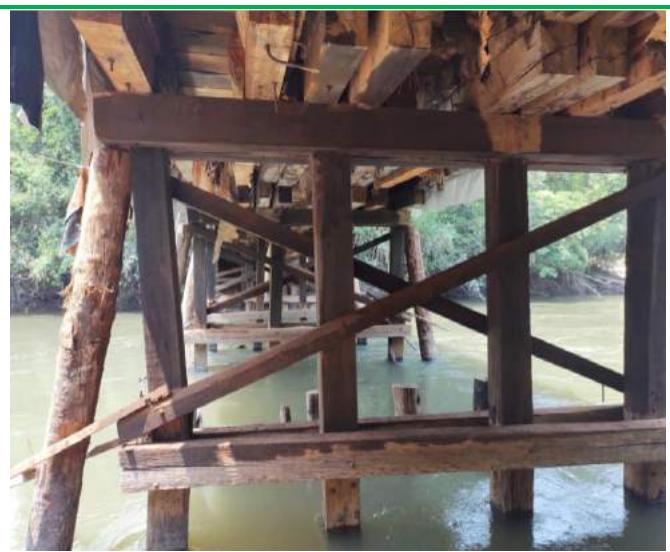
A ponte sobre o rio Borges está erguida sobre 6 alas de esteios, sendo que cada ala é composta de 4 esteios. Quatros alas estão cravadas no leito do rio e duas em cada um dos extremos da ponte (às margens do rio), conforme demonstrado pela foto que segue:

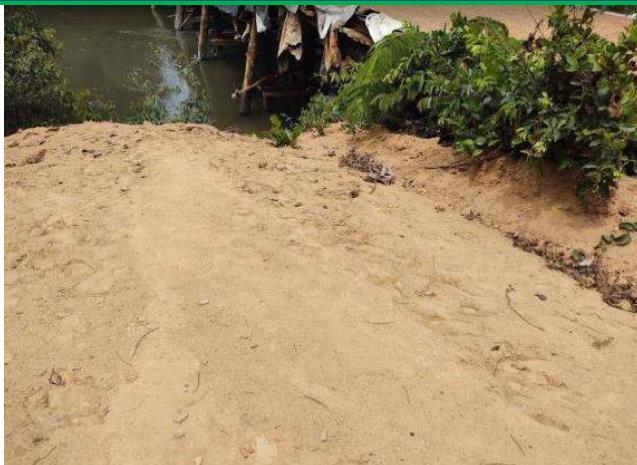
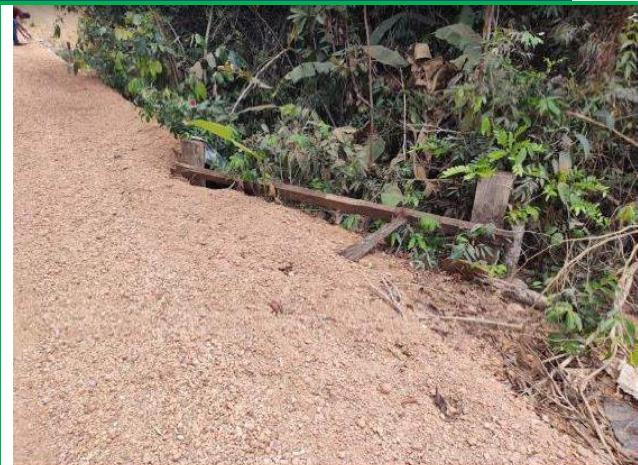
Lado do município de Tapurah-MT

✓ **ao rodeiro (rodado) de 43 metros linear cada:** pelas fotos extraídas de documentos encaminhados pelo Controle Interno de Tapurah-MT, percebe-se que sobre o assoalho (tabuleiro) não houve a colocação do rodeiro. Foi colocada uma lona de vinil e, sobre essa lona foi colocado aterro:

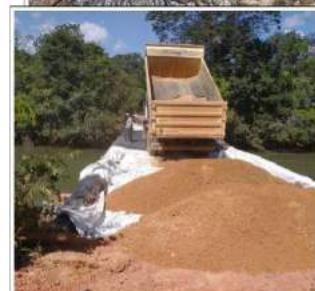
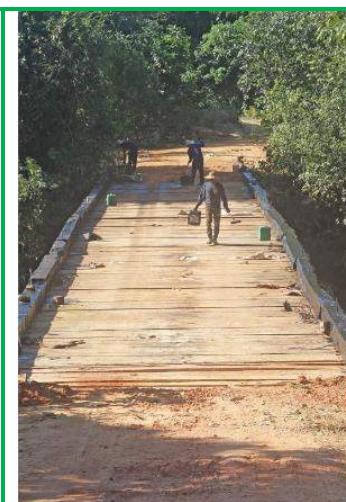
Foto registrada por um morador, momento antes dos caminhões da prefeitura de Tapurah aterra a ponte, verifica que não foi construído nenhum rodado na ponte.

*Fotos extraídas do relatório de denúncia formulada pelo Vereador do Município de Tapurah-MT.

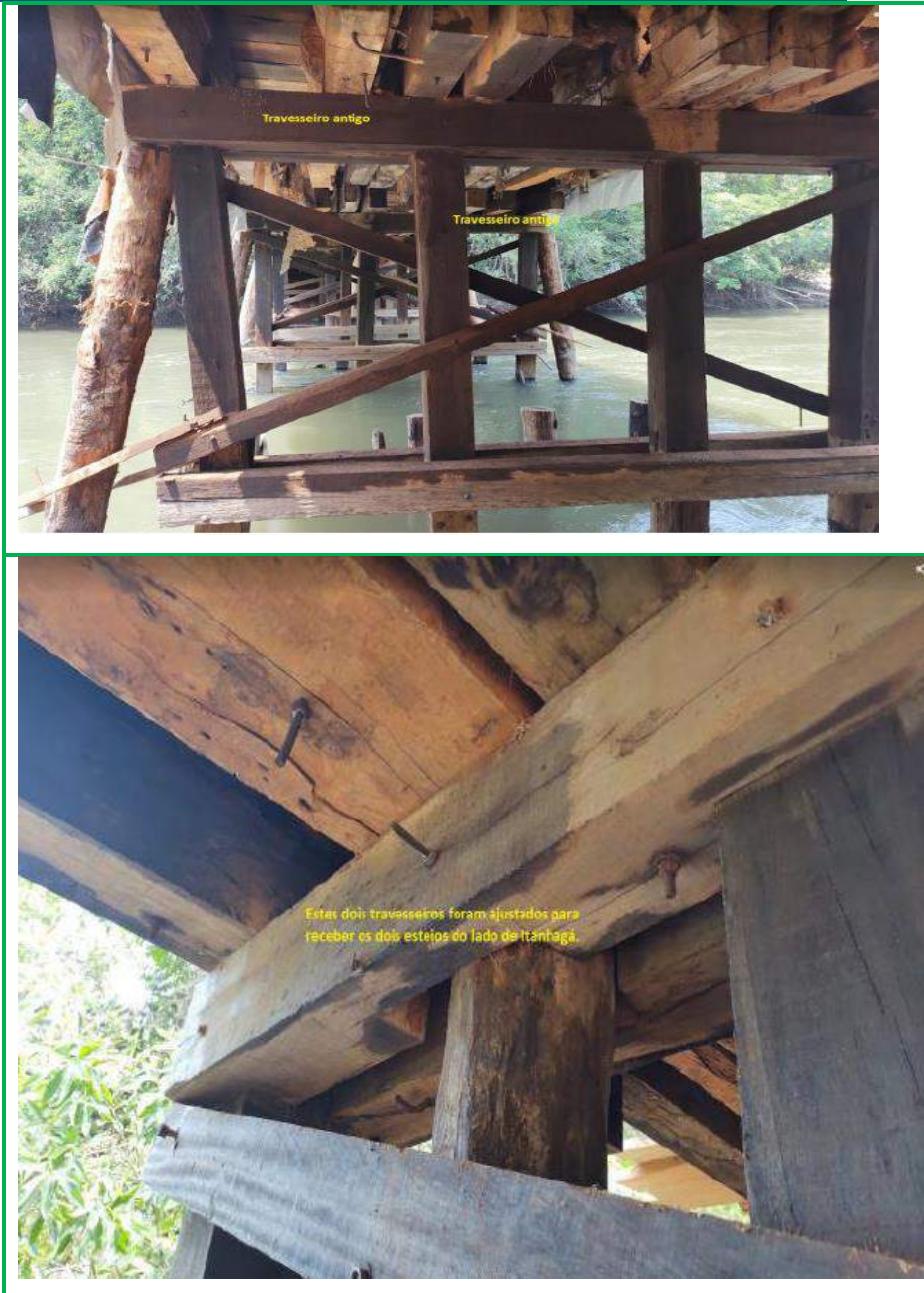
✓ **aos travesseiros (transversina):** houve a troca de apenas dois travesseiros, do lado de Itanhangá, os demais permaneceram. Foram acrescentados mais subvigas e vigas ao lado das já existentes.

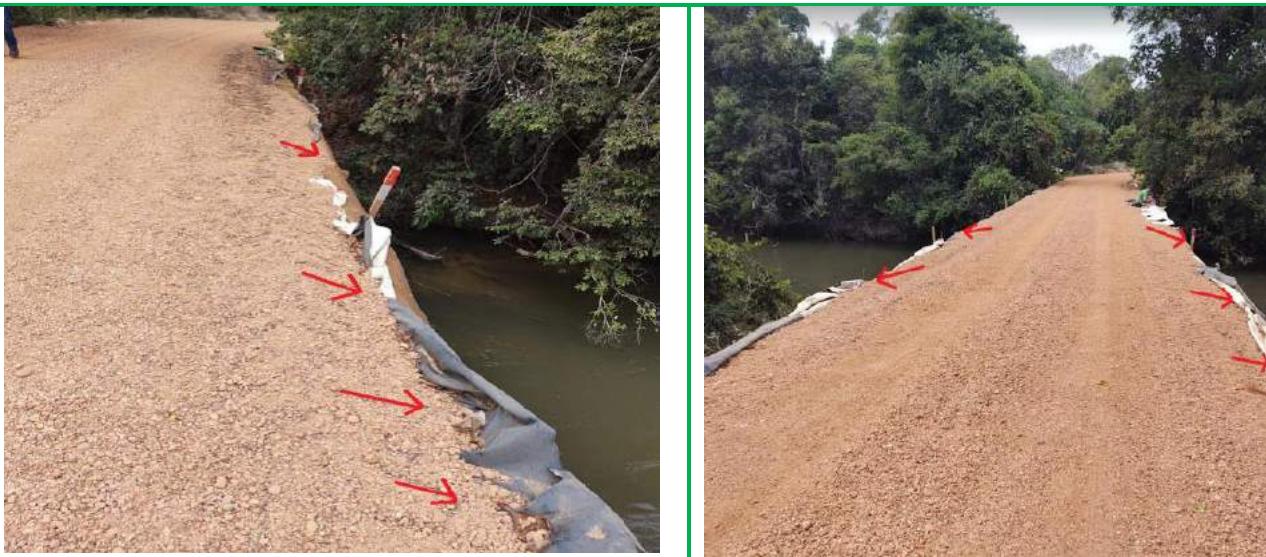
sido executados desprovidos de estudo técnico e sem acompanhamento de profissional habilitado, fez com que os guarda-rodas fossem encobertos pela terra, perdendo toda a sua funcionalidade, que é a segurança, tanto para os veículos, como para os transeuntes. Pela constatação *in loco* e pelas fotos, é possível perceber o risco que as pessoas correm ao atravessar pela ponte, tendo em vista que os cascalhos estão se desprendendo por cima dos guarda-rodas, em função do aterro estar abaulado para lados da ponte:

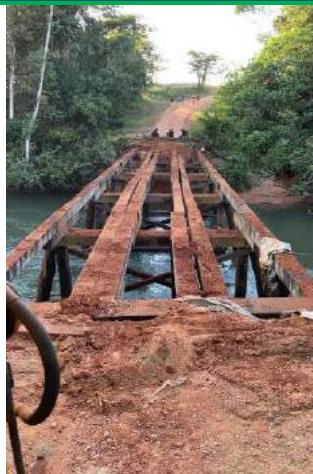
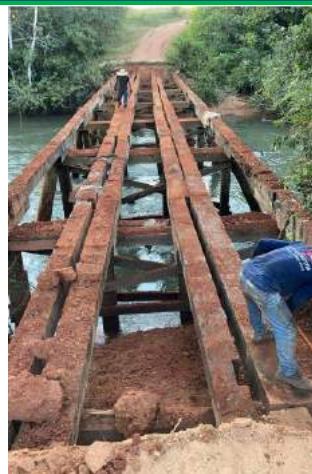
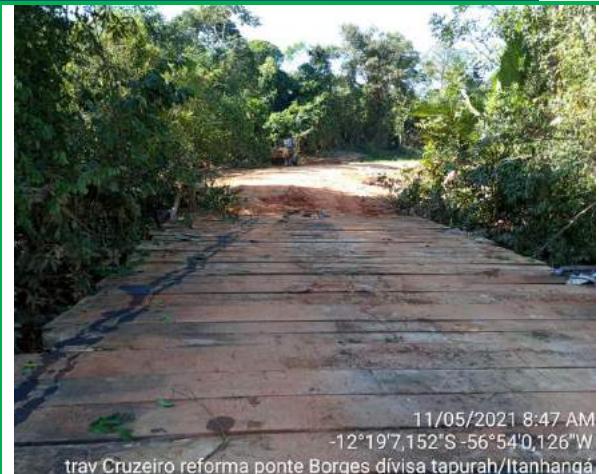
11/05/2021 8:47 AM
-12°19'7.152"S -56°54'0.126"W

Pelas fotos fornecidas pelo Sr. Dony Wallisson Pino da Silva, responsável da empresa C.R. Pereira Eireli – ME, é possível constatar que a mesoestrutura da ponte foi retirada (tabuleiro, rodeiro e guarda-rodas), permanecendo apenas a superestrutura (esteios, traversinas, sub-vigas e longarinas):

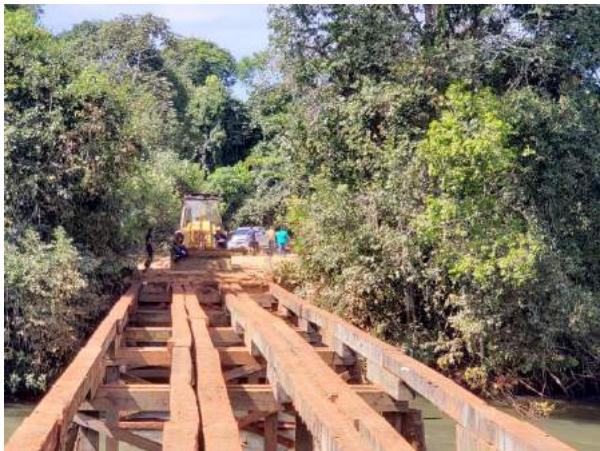
Foto disponibilizada pelos responsáveis da empresa
C. R. Pereira Eireli - ME

A ponte antes da reforma possuía 6 (seis) longarinas de 43 metros, cada.

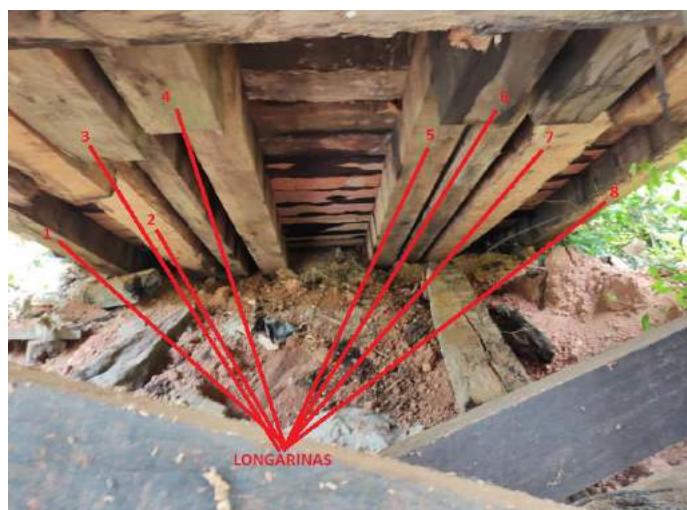
Foto tirada pela equipe técnica

Assim, resta comprovado que foram executados serviços de colocação de **86** metros de longarina.

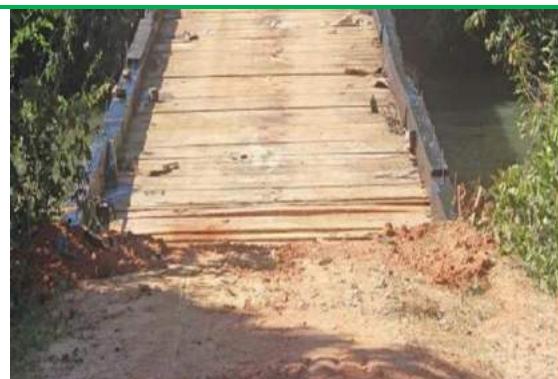
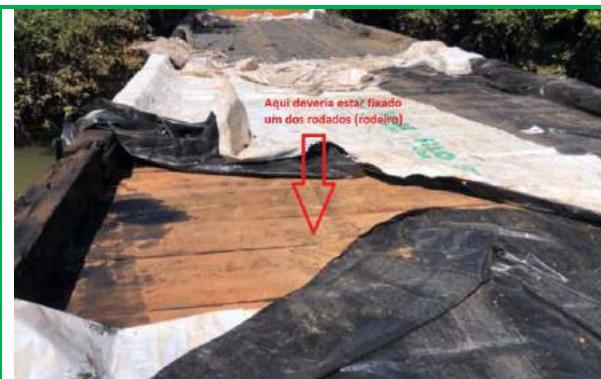
Entretanto, pelos registros fotográficos (da época da reforma da ponte) disponibilizados pelo Controle Interno de Tapurah e Itanhangá, bem como pelo Vereador de Tapurah, é possível constatar que **não houve a execução dos serviços de colocação de rodeiro (rodado) sobre o tabuleiro da ponte.**

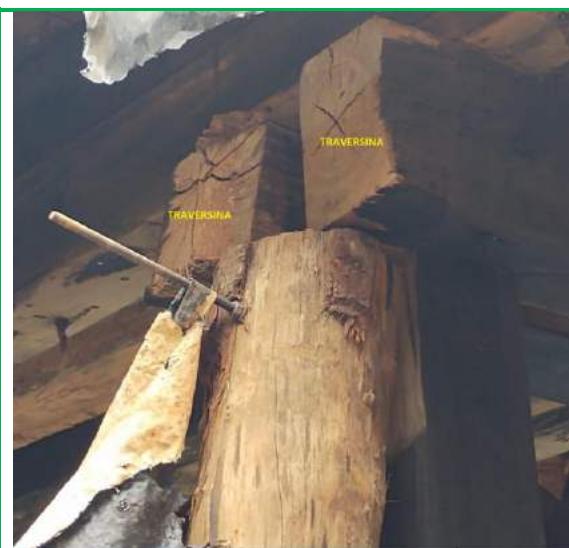
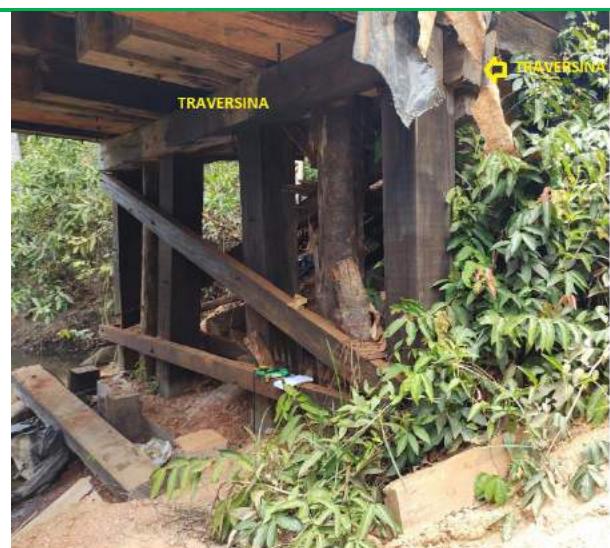
São as madeiras colocadas sobre as cabeças dos esteios, que tem como finalidade receber as sobrevigas. Pelos registros fotográficos (da época da reforma da ponte) disponibilizados pelo Controle Interno de Tapurah e Itanhangá, e pelo Vereador de Tapurah, bem como constatação durante a inspeção *in loco* foi possível comprovar que foram mantidos os já existentes, ou seja, não houve execução desse item pela empresa C. R. Pereira Eireli – ME.

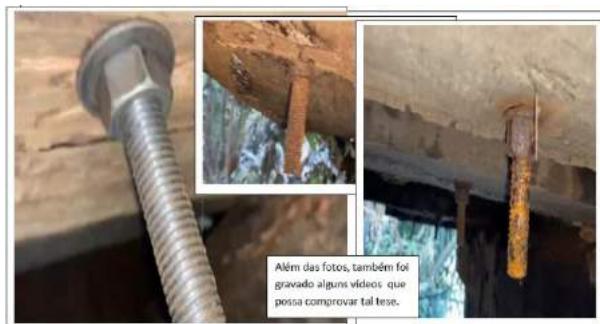
Não foi possível afirmar a execução desse item em sua totalidade. Porém, pelo relatório de inspeção anexado aos autos deste processo, foi apresentado relatório fotográfico pelo qual o Vereador Cleomar Eterno, demonstra por meio de fotos, que não houve a troca de 100% das subvigas. Essa contestação foi feita com base na situação dos parafusos na data da inspeção. Entretanto, ao final, reconhece a possibilidade da execução de 140 metros lineares de subvigas.

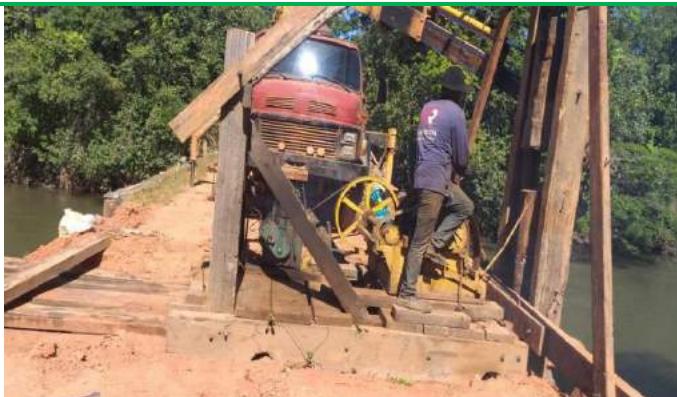
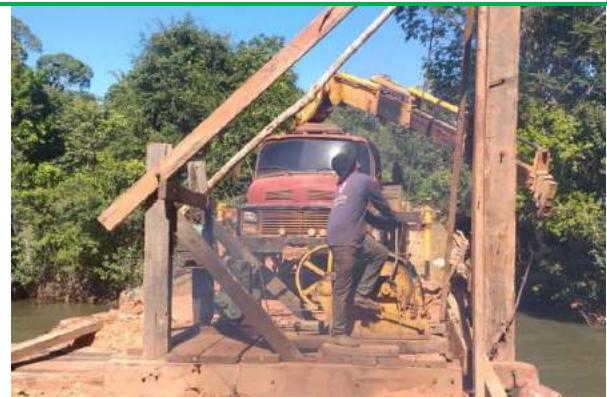
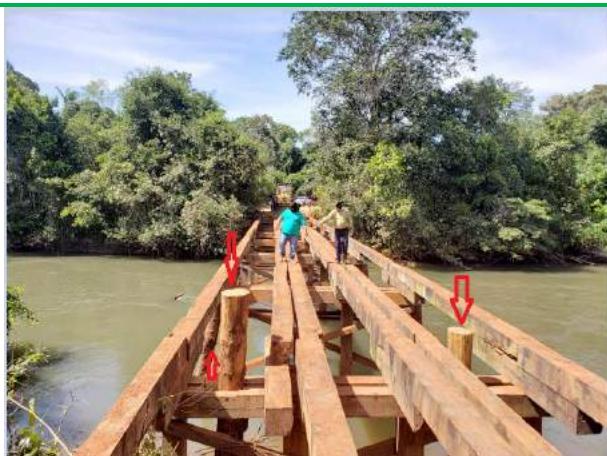
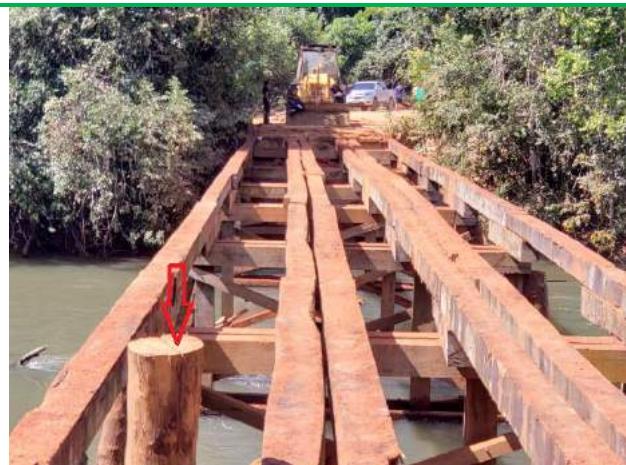
executados os demais serviços:

Essas estacas que foram cravadas com a finalidade de colocar a ponte no prumo, serão inutilizadas.

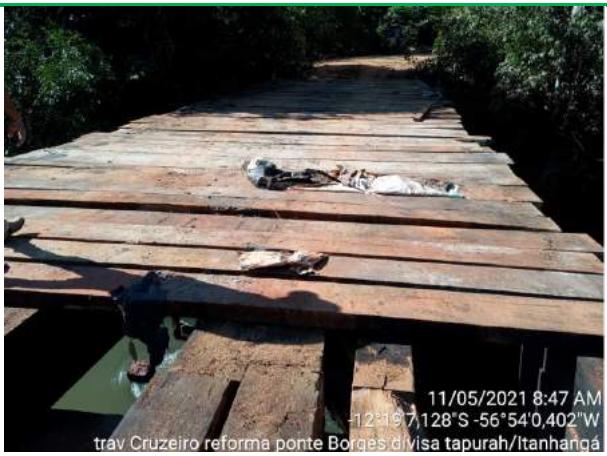
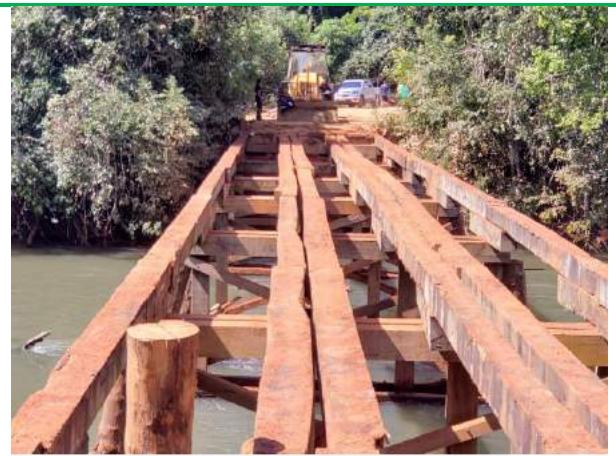
Pelos registros fotográficos fornecidos pelo Sr. Dony Wallisson Pino da Silva, responsável da empresa C.R. Pereira Eireli – ME, constata-se que foi retirada a mesoestrutura da pontes após a ponte escorada:

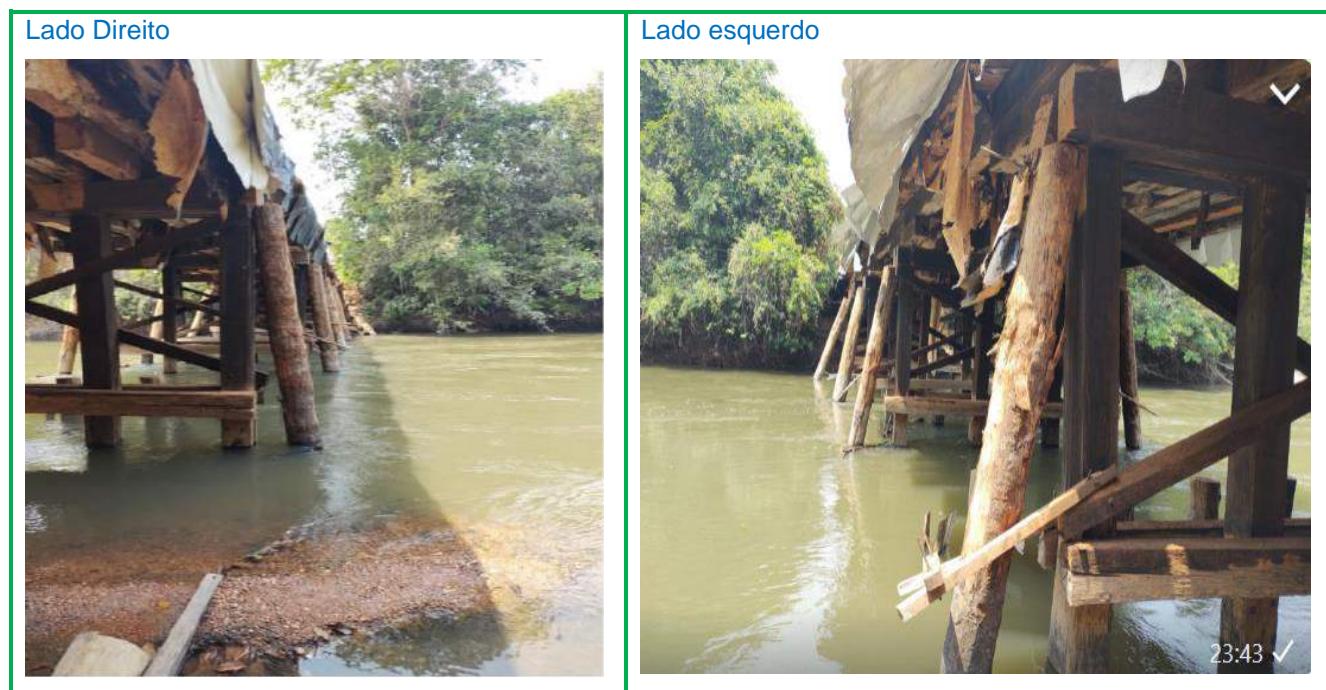
Além desses serviços de bate-estaca, utilizados para tracionar a ponte no lugar, houve a execução de mais 8 (oito) serviços de bate estacas, com a finalidade de escorar os esteios da ponte, conforme demonstrado pelas fotos que seguem:

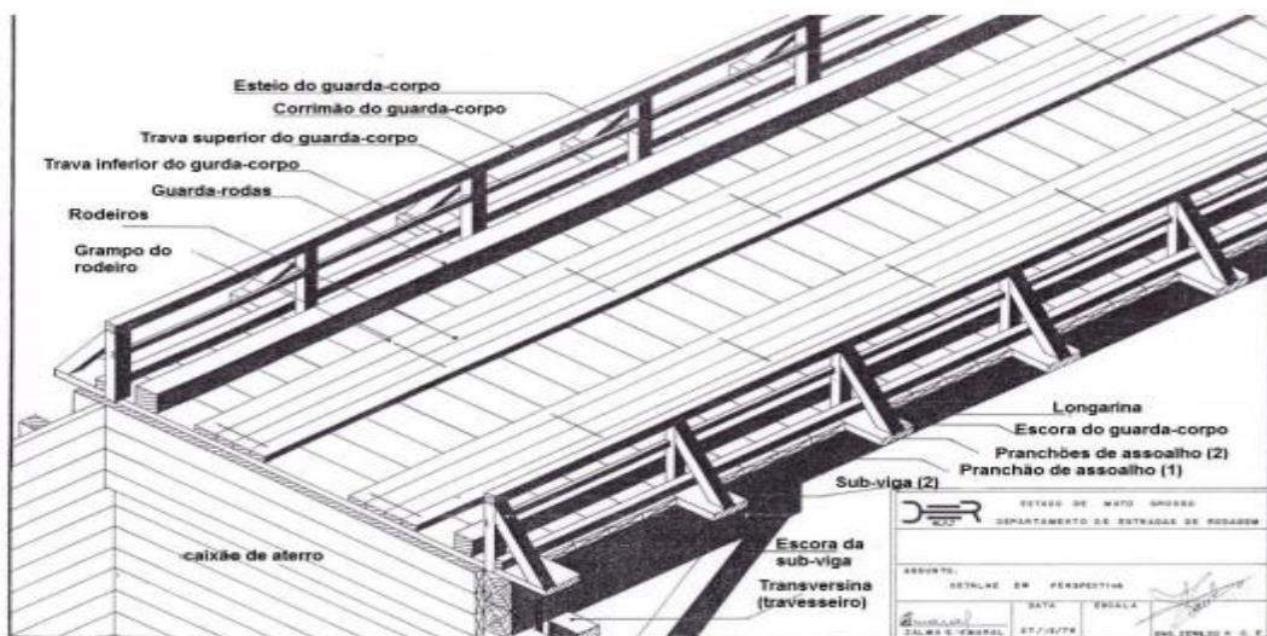
Para melhor esclarecimento, as pontes de madeira existentes e as construídas em estradas vicinais de Mato Grosso, utilizam-se, ainda, as normas do DERMAT (1979). Assim sendo, para melhor compreensão, transcrevemos a seguir uma perspectiva de tabuleiro de ponte de madeira, com base na norma do DERMAT, ainda utilizada até hoje pela SETPU⁷ (SINFRA):

Figura 3 – Perspectiva de tabuleiro de ponte de madeira. Fonte: DERMAT (1979)

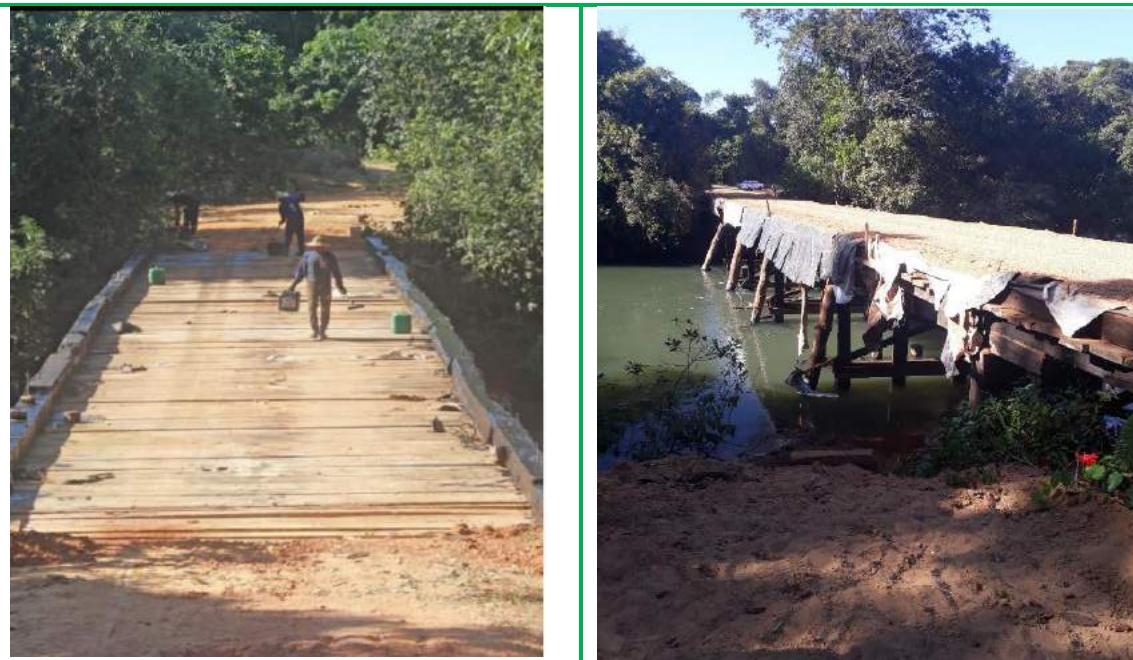
A empresa C. R. Pereira Eireli – EP executou 86 metros de guarda-rodas (43 m de cada lado da ponte), entretanto, sem um estudo técnico, cobriu esses guarda-rodas com aterro, perdendo toda sua funcionalidade que visava a segurança, passando a atuar como a lateral da caixa do aterro colocado sobre o tabuleiro:

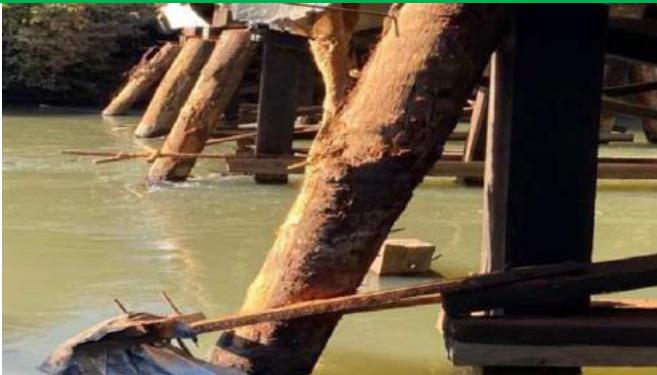
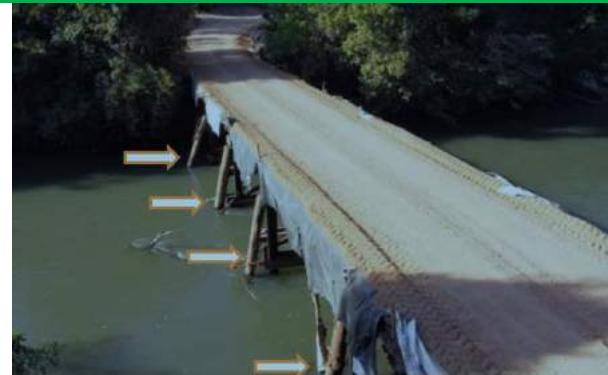
Já em relação ao aterro colocado sobre a ponte, de aproximadamente 191,56 toneladas, tanto o construtor como o Secretário de Obras de Tapurah, não souberam informar a sua finalidade e quem autorizou a execução desse serviço. Nas normas técnicas sobre construção de ponte de madeira não há qualquer orientação sobre esse procedimento.

Da forma como foram colocadas essas “escoras”, sem projeto e estudo técnico, não é possível garantir a estabilidade da ponte. Talvez essas escora tenham sido colocadas para combater a força transversal provocada pelo rio, entretanto, sem projeto e laudo técnico não há como fazer qualquer afirmação.
