INFORMAÇÃO TÉCNICA

PROCESSO Nº	59607-8/2021
ASSUNTO	Representação de Natureza Interna (RNI), proposta pela Equipe Técnica da SECEX de Obras e Infraestrutura do Tribunal de Contas do MT, em razão de suposta irregularidade na prestação de serviço de carpintaria para reforma da ponte do rio Borges, na divisa entre os Municípios de Tapurah e Itanhangá.
INTERESSADO	PREFEITURA MUNICIPAL DE TAPURAH-MT
GESTOR	Carlos Alberto Capeletti – Prefeito Municipal
REPRESENTADOS	Carlos Alberto Capeletti – Prefeito Municipal Algacir Augusto Cavazzini – Secretário de Infraestrutura, Meio Ambiente e Serviços Públicos Maria Carolina Soares – Engenheira Civil C. R. Pereira Eireli – ME – Empresa contratada
RELATOR	Conselheiro Sérgio Ricardo de Almeida
EQUIPE	JOÃO VIRGILIO BATISTA RIBEIRO – Auditor Público Externo NILSON JOSÉ DA SILVA - Auditor Público Externo
ORDEM DE SERVIÇO	6589/2022 - Conex-e

III. DA INSPEÇÃO *IN LOCO*

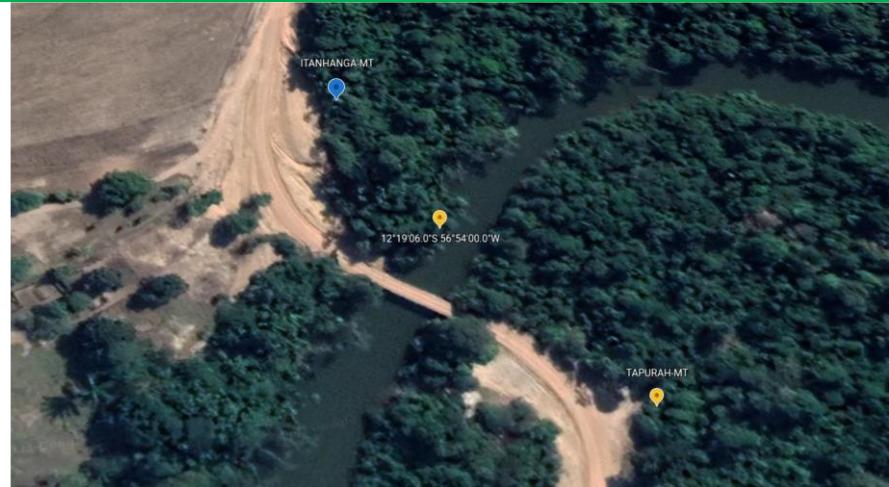
Em 06.07.2022, cumprindo às determinações do Exmo. Conselheiro Relator, a equipe técnica da Secex de Obras e Infraestrutura, acompanhada do Controlador Interno do Executivo Municipal de Tapurah-MT, Sr. Paulo Gawska, realizaram inspeção *in loco*, na ponte de madeira sobre o rio Borges, localizado nas coordenadas 12°19'05,8"S 56°54'00,6"W:

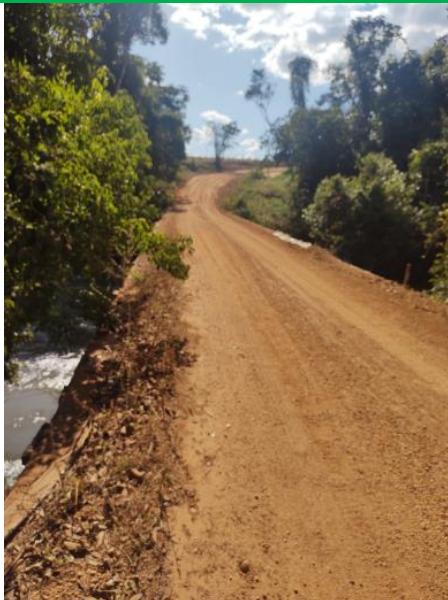
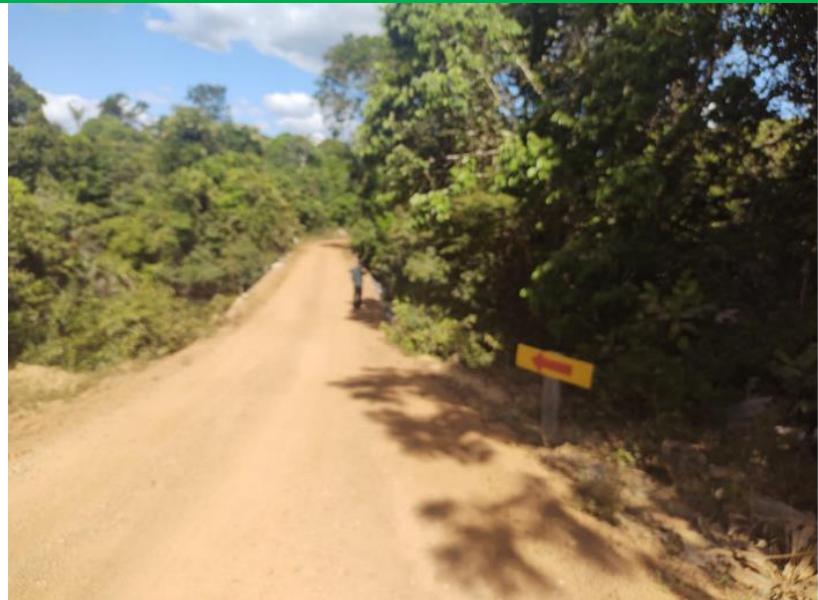
- ✓ **ausencia de sinalização horizontal:** a ponte que é localizado em uma curva, econtra-se sem qualquer sinalização;

- II)** no prazo assinalado por Vossa Excelência, para que os Gestores providenciem, de imediato, as eventuais obras complementares indicadas no laudo técnico pericial e projetos de engenharia a serem elaborados, tais como: a eventual necessidade de remoção da sobrecarga de aterro; a eventual necessidade de instalação de novos balizadores de tráfego (guarda-rodas ou outro elemento estrutural definido pelo laudo técnico e projeto de engenharia) ou a desobstrução dos já instalados na ponte, minimizando o riscos de queda de veículos e pessoas; a instalação de placas indicando o peso máximo admitido sobre a estrutura (caso esta não seja condenada pelo laudo técnico e projetos de engenharia a serem providenciados pelos Executivos Municipais), dentre outras possíveis medidas elencadas pelos profissionais habilitados responsáveis pela análise.

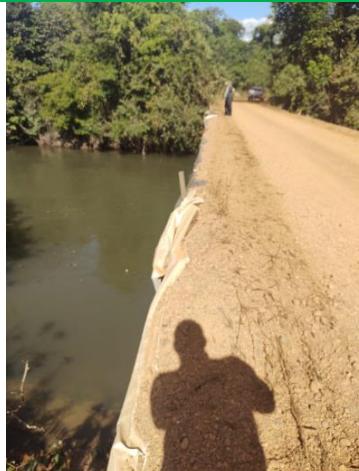
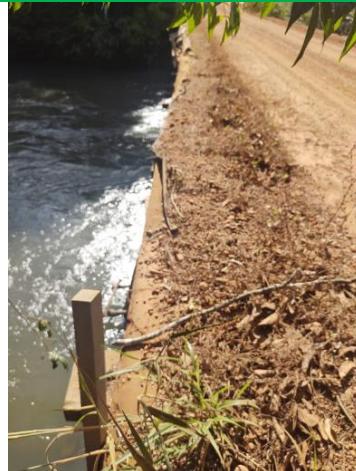
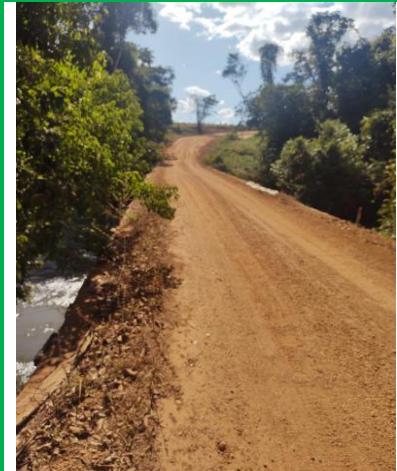
- ✓ **ausência de guarda-rodas:** guarda-rodas, trata-se de um item de segurança, que foi licitado, medido e pago, porém não existe na ponte, colocando em risco os usuários da ponte sobre o Rio Borges, tanto os pedestre como os veiculos.

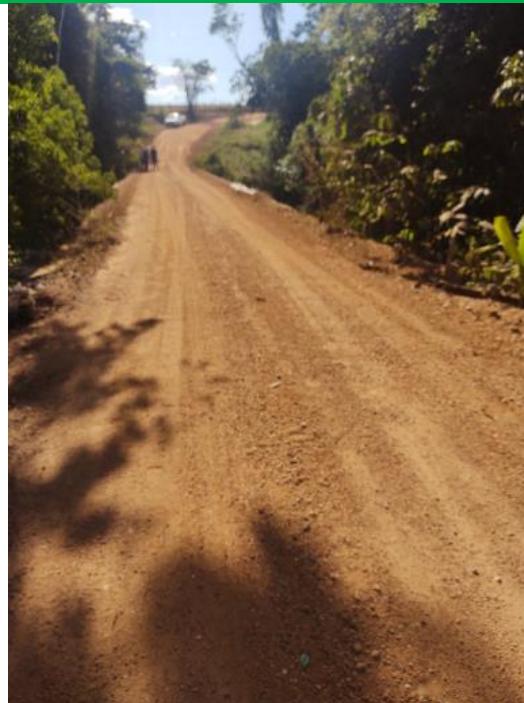
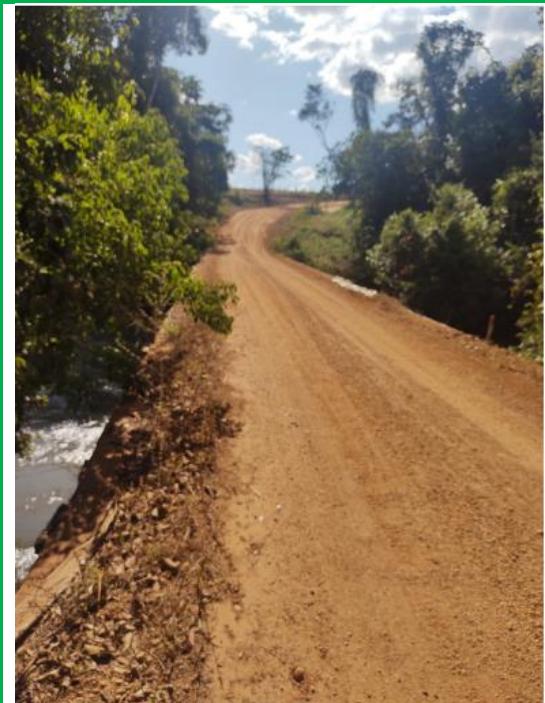
✓ **ausência de rodeiro:** também um item de segurança para a estrutura da ponte de madeira. “O rodeiro tem a função de indicar a localização correta onde o veículo deve passar e melhorar a distribuição das cargas acidentais para o tabuleiro e as longarinas. No rodeiro devem ser utilizadas madeiras duras que resistam à abrasão dos pneus dos veículos”
<http://www.usp.br/agen/wp-content/uploads/Manual-de-Pontes-de-Madeira.pdf>

Entretanto, esse item foi contratado, medido e pago à empresa contratada, porém pelas fotos a seguir, não se constata esse item:

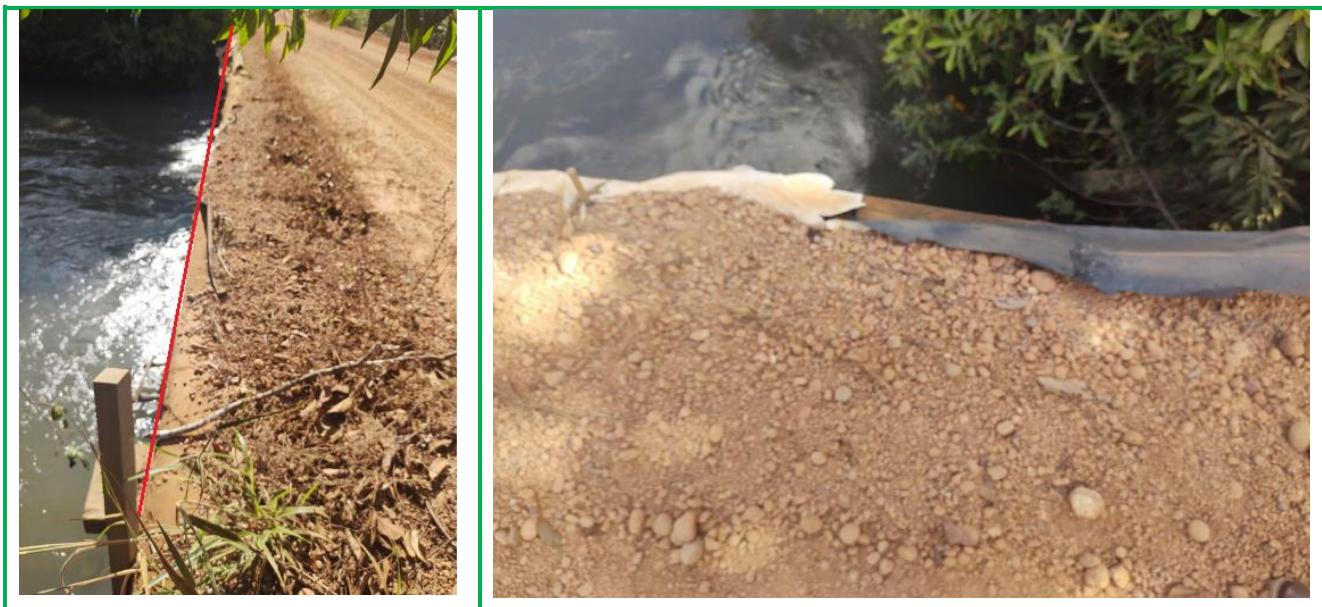
✓ **curvatura no tabuleiro da ponte:** conforme relatado no Relatório

Preliminar desta RNI, durante a primeira inspeção *in loco* realizada em 15.09.2021, a equipe técnica da Secex de Obras e Infraestrutura desta Corte de Contas constatou que a empresa contratada, sem qualquer projeto básico e desprovida de estudo técnico, colocou sobre a ponte de madeira, aterro em um volume aproximado de 92,88m³, equivalente a 191,56 tonedadas.

Na inspeção *in loco*, realizada no dia 06.07.2022, foi possível constatar que o tabuleiro da ponte de madeira já apresenta curvatura em seu vão central, conforme demonstrado pelas fotos que seguem:

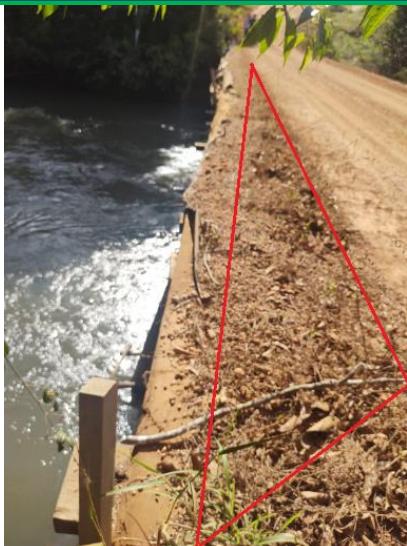
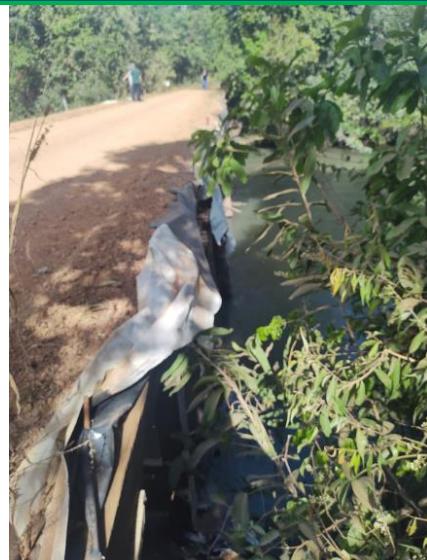
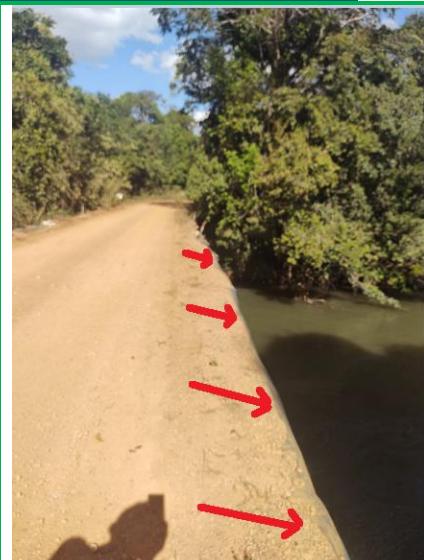
✓ **Aterro desprendendo da tabuleiro e colocando em risco quem utiliza a ponte.** Como a ponte não possui gurda-corpo e nem guarda-rodas, transitar pela ponte é um risco, tanto para os veículos, como para os transeuntes. Pela constatação *in loco* e pelas fotos, é possível perceber o risco que as pessoas correm ao atravessar pela ponte, tendo em vista que os cascalhos estão se desprendendo pelas laterais da ponte, em função do aterro estar abaulado para lados da ponte:

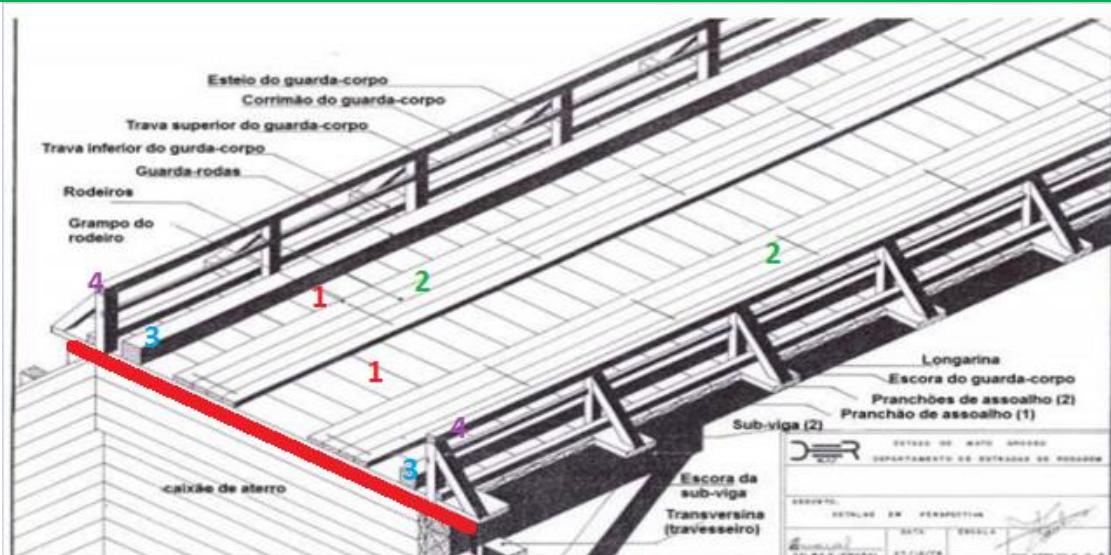
Figura 3 – Perspectiva de tabuleiro de ponte de madeira. Fonte: DERMAT (1979)

A título exemplificativo, na figura a seguir¹, resta demonstrado cada função dos itens de uma ponte de madeira e a importância do rodeiro e do gurda-roda:

1. Tabuleiro da ponte sobre o qual é construído o rodeiro, o guarda-roda e guarda corpo.
2. Rodeiro, por onde deve passar as rodas do veículo.
3. Guarda-Rodas - caso as rodas escape do rodeiro, o guarda-roda protegerá que escape direto par o rio.
4. Guarda-Corpo. No caso da ponte sobre o rio Borge, não existe. Tem finalidade para proteger os trausentes.

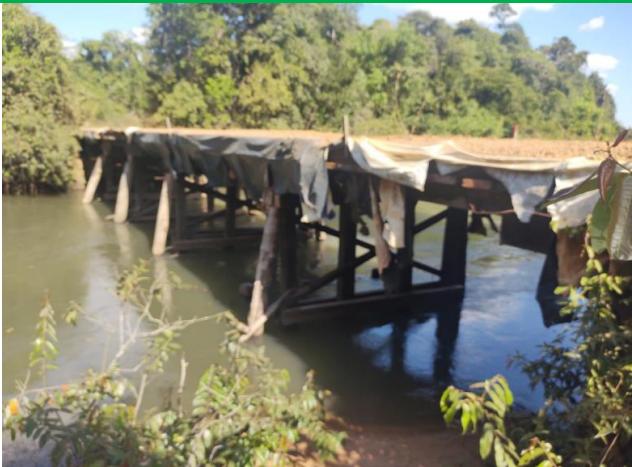
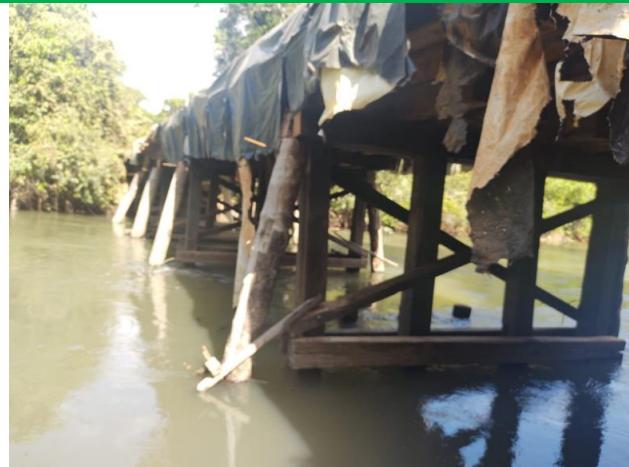
Durante a inspeção *in loco*, realizada em 06.07.2022, foi constatado que a ponte de madeira sobre o rio Borges, ainda continua com as escoras travadas em cada um dos pilares laterais da ponte:

Entretanto, como não há projeto básico da ponte e nenhum estudo técnico de profissional habilitado, não se sabe qual a finalidade dessas escoras.
