AVALIAÇÃO DA INFRAESTRUTURA DA ESCOLA MUNICIPAL ROSEMEIRE APARECIDA DA SILVA

MUNICÍPIO DE JAURU/MT

ABRIL/2019

RELATÓRIO DE LEVANTAMENTO

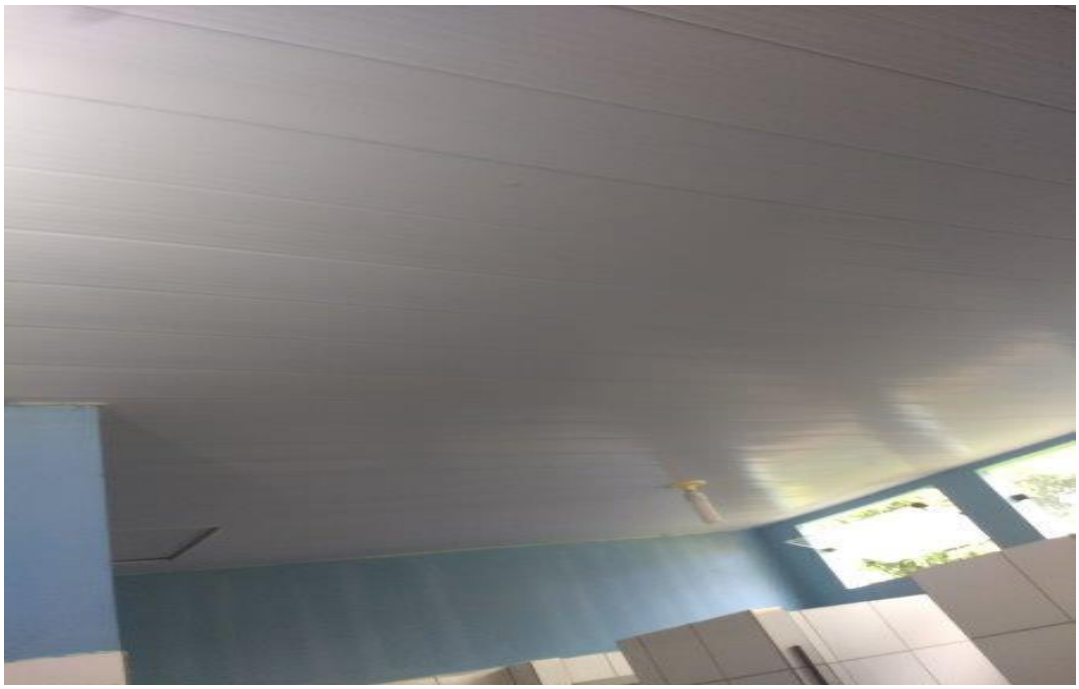
Problemas identificados	Verificou-se a falta de telhas e/ou telhas quebradas no sanitário localizado ao lado da quadra esportiva. Nos demais sanitários da escola também há goteiras. Verificou-se ainda que várias salas apresentam problemas no telhado, uma vez que há goteiras/infiltrações (salas: 1° ano, 2° ano, 4° ano, 5° ano e sala dos professores). Assim, verifica-se a necessidade de reparos no telhado dos ambientes citados acima e/ou indicados nas fotos abaixo.
Providências a serem tomadas	Colocar as telhas que faltam, assim como trocar as telhas quebradas e reparar problemas de goteiras nas calhas do telhado.
Prazo para implementação	De julho a outubro de 2017.
Responsável	Prefeitura Municipal de Jauru
Status	**Não solucionado.**
Análise da equipe técnica	Em visita a escola em 12.04.2019, constatou-se que foi trocada uma calha que solucionou algumas goteiras e infiltrações. As telhas dos sanitários da quadra de esportes não foram trocadas, assim como as paredes internas e externas dos sanitários permanecem sem reforma.

Foto 6: A parede foi pintada sem consertar o reboco.

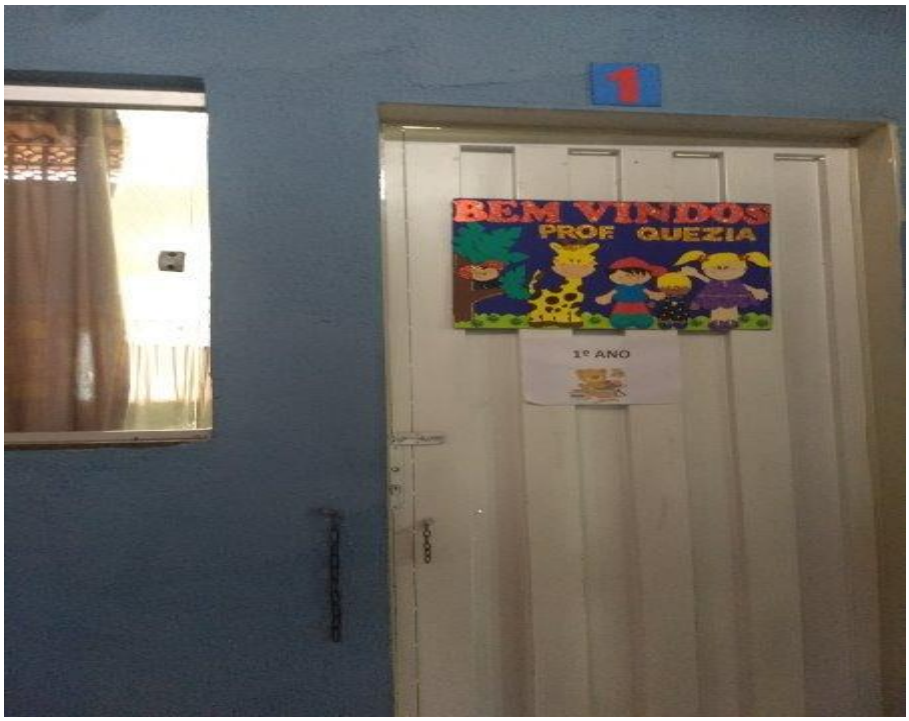
Problemas identificados	Verificou-se que o ar condicionado de várias salas não estão funcionando e/ou são muito barulhentos (Salas: sala 1, do 1° ano, do 3° ano, do 4° ano, do 9° ano, do 1° ano do ensino médio e sala do projeto mais educação). Verifica-se a necessidade de uma manutenção geral nos aparelhos de ar condicionado da escola.
Providências a serem tomadas	Realizar reparo e manutenção nos aparelhos de ar condicionado da escola.
Prazo para implementação	julho a agosto de 2017
Responsável	Prefeitura Municipal de Jauru
Status	**Solução em andamento.**
Análise da equipe técnica	Em visita a escola em 12.04.2019, constatou-se que foram feitas a manutenção em alguns aparelhos, no entanto, o ar condicionado da sala 01 permanece fazendo barulho.

Foto 39: sala de aula n° 01
