RELATÓRIOS SITUACIONAIS

SECID
SECRETARIA DE
ESTADO DAS CIDADES

RELATÓRIO SITUACIONAL DE OBRAS SAOBC

REFERÊNCIA: ABRIL/2016

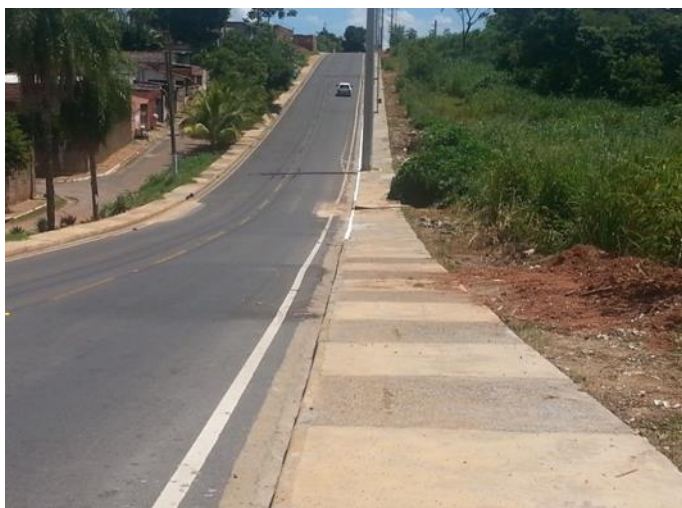
Fig. 1 -21/03/2016 - Os serviços realizados até esta data foram correção das calçadas e meio fios;

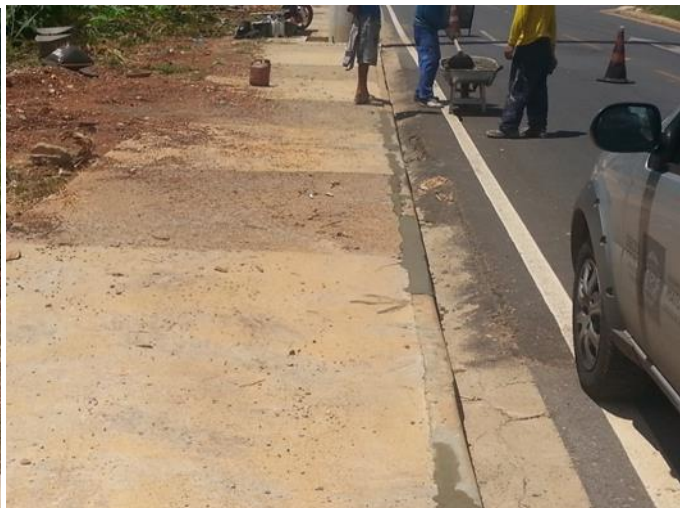
Fig. 2 -21/03/2016 - Os serviços realizados até esta data foram correção das calçadas e meio fios;

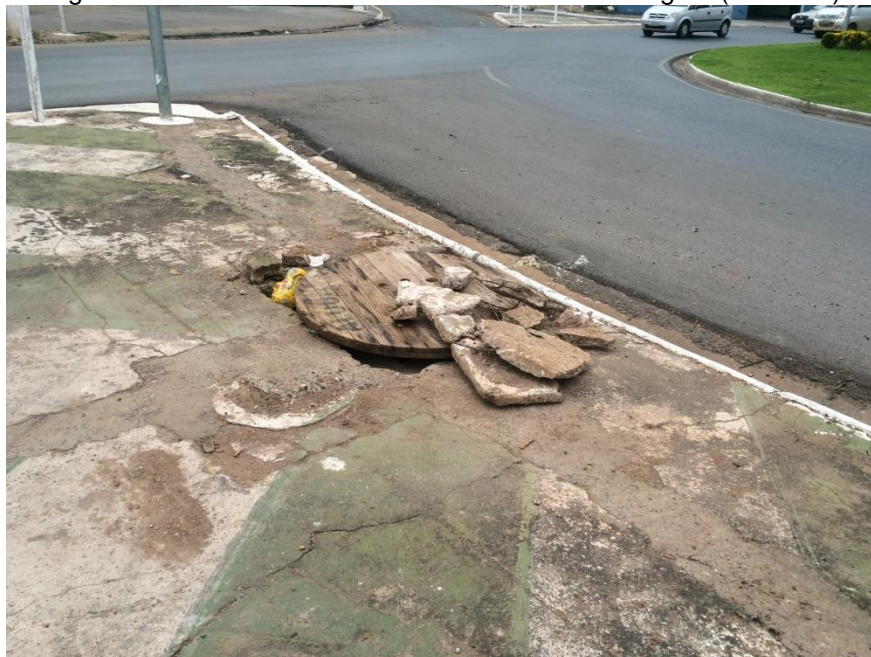
Figura 1: Rotatória do Bairro Cidade Alta sem drenagem (24/03/16)

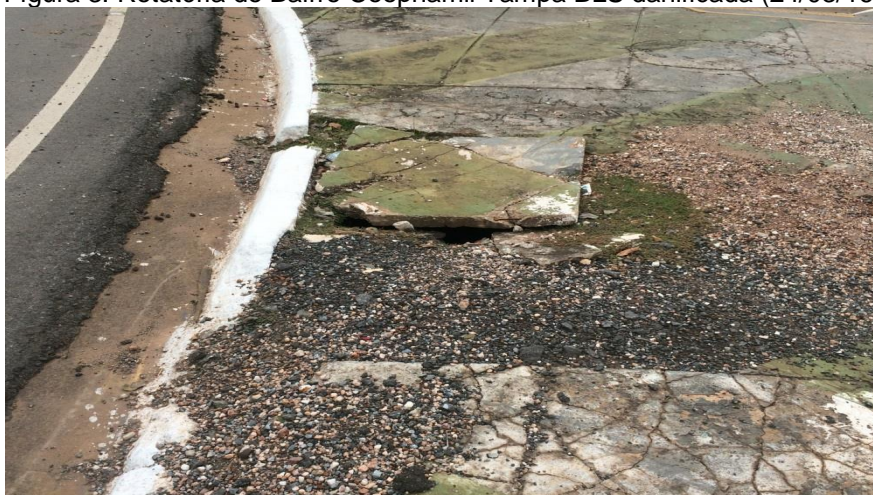
Figura 3: Rotatória do Bairro Coophamil Tampa BLS danificada (24/03/16)

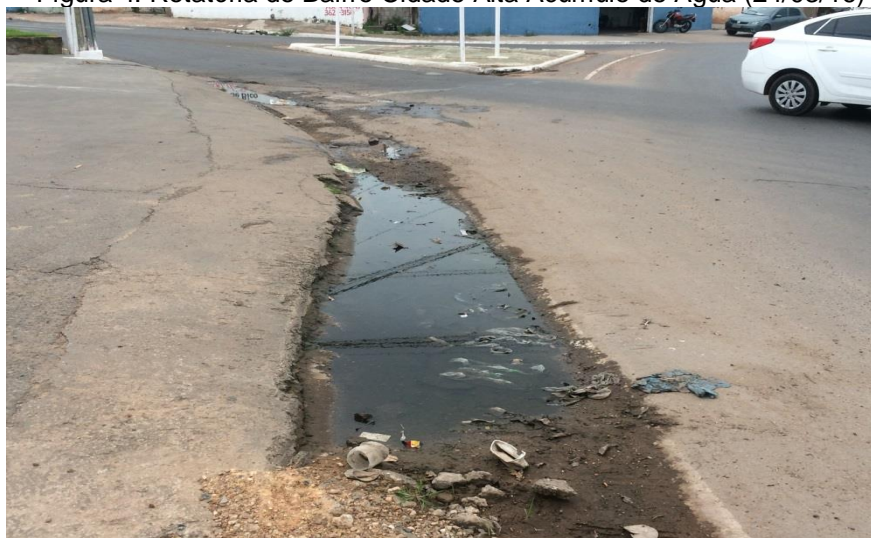
Figura 4: Rotatória do Bairro Cidade Alta Acumulo de Água (24/03/16)

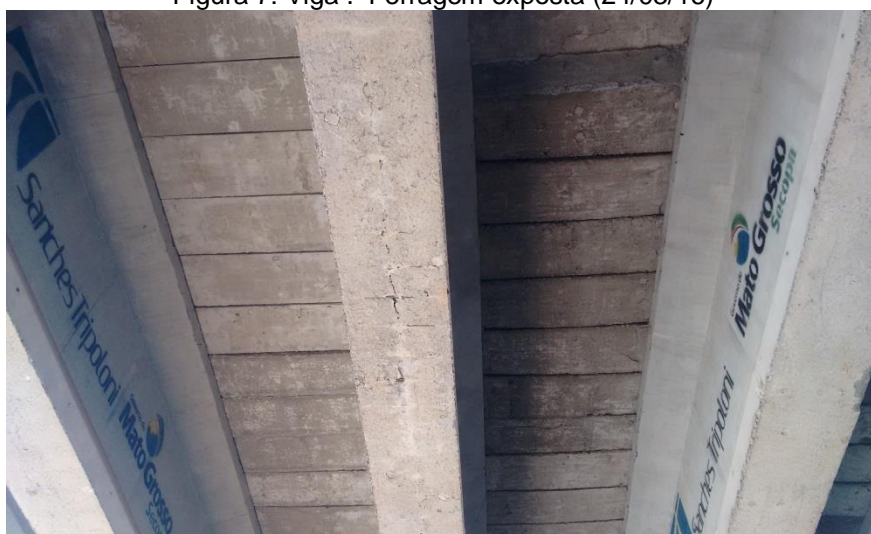
Figura 7: Viga . Ferragem exposta (24/03/16)

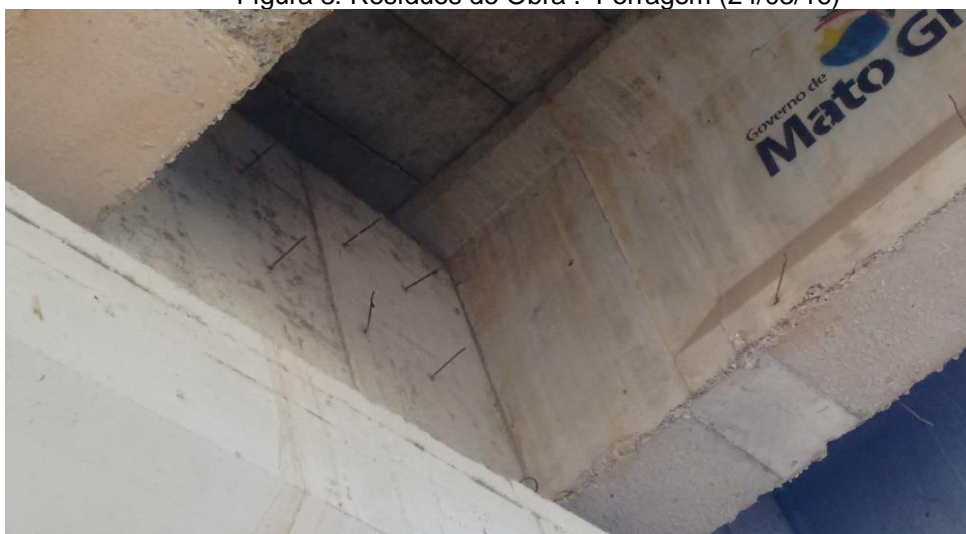
Figura 8: Resíduos de Obra . Ferragem (24/03/16)

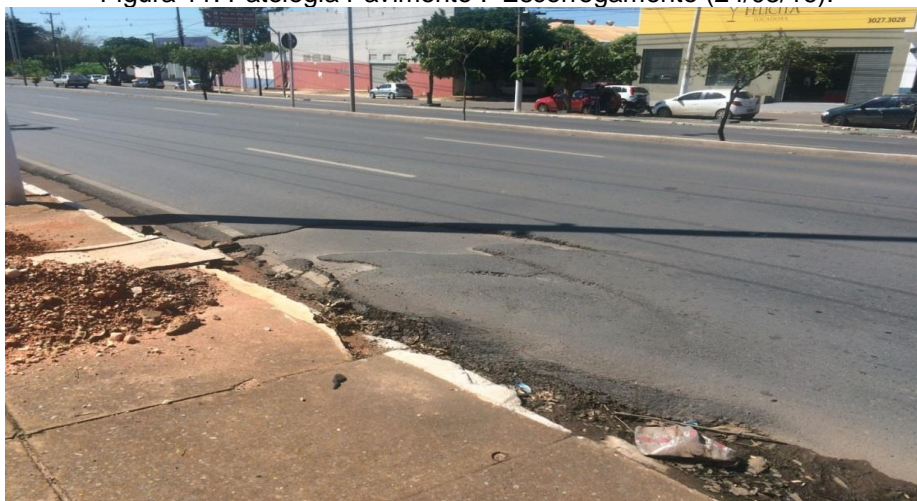
Figura 11: Patologia Pavimento . Escorregamento (24/03/16).

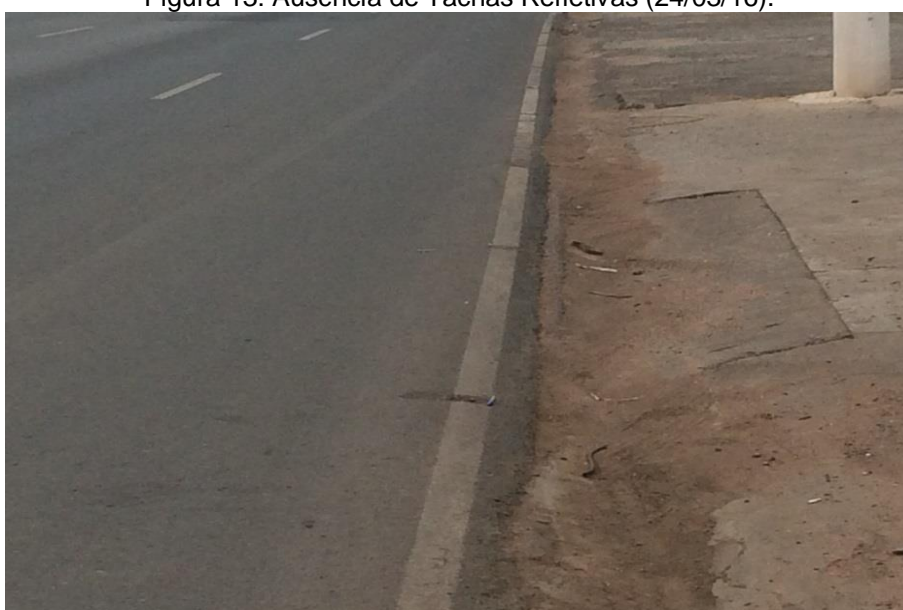
Figura 13: Ausência de Tachas Refletivas (24/03/16).

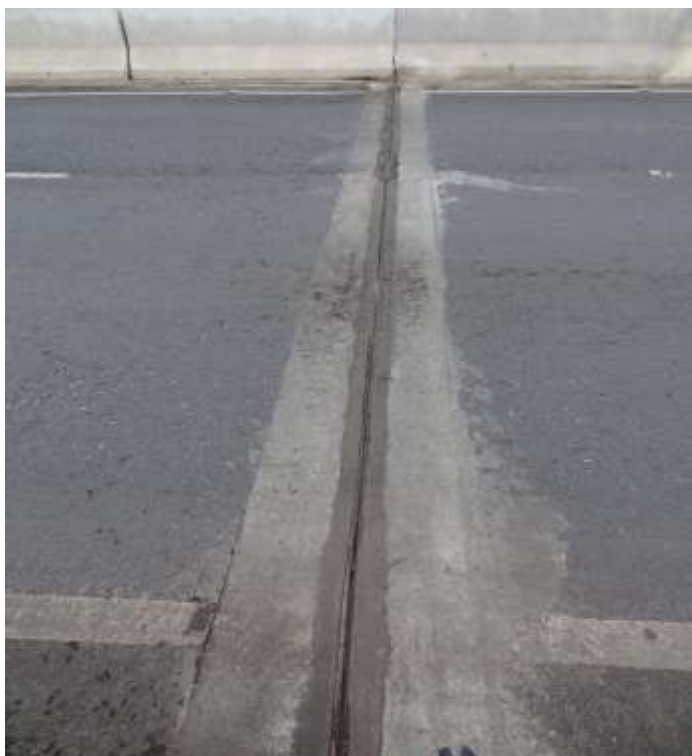
Foto 4.07 – Junta Jeene em boas condições de funcionamento (Foto atual).

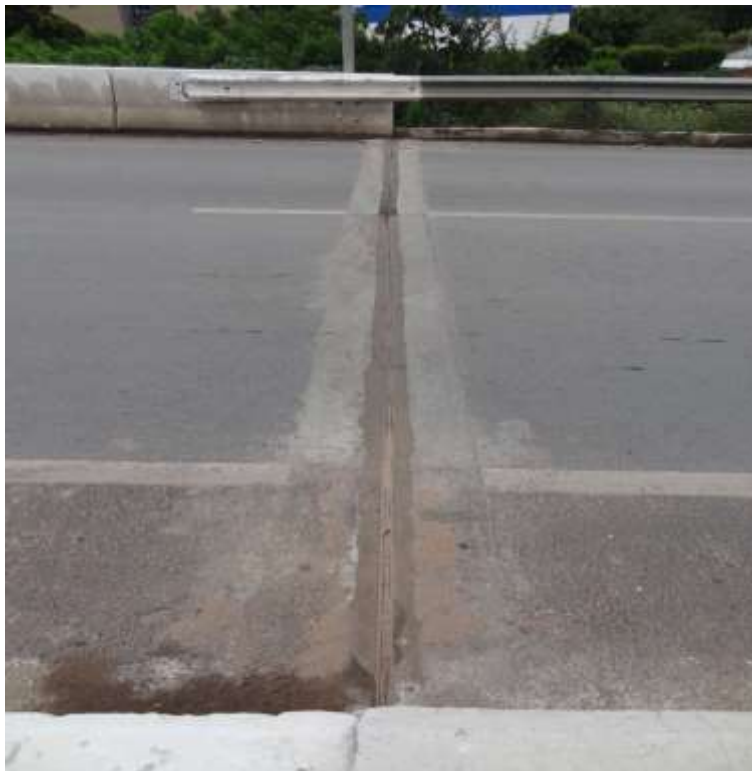
Foto 4.08 – Junta Jeene em boas condições de funcionamento (Foto atual).

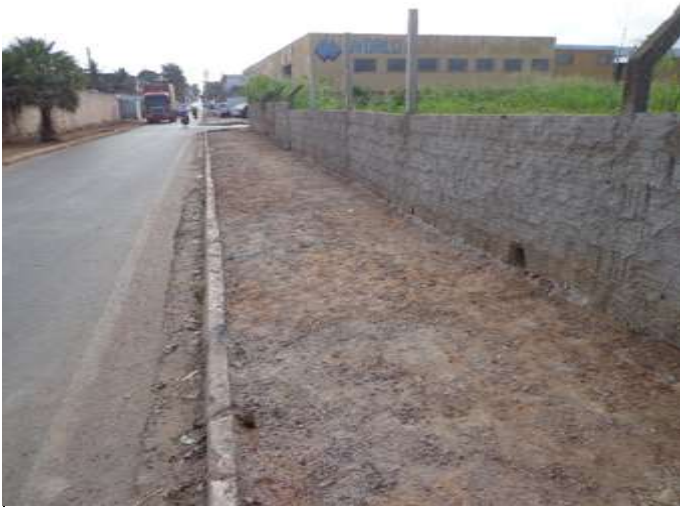
Fig. 10 - Retirada do meio-fio para realinhamento e troca dos que estão danificados na Joaquim Murтинho

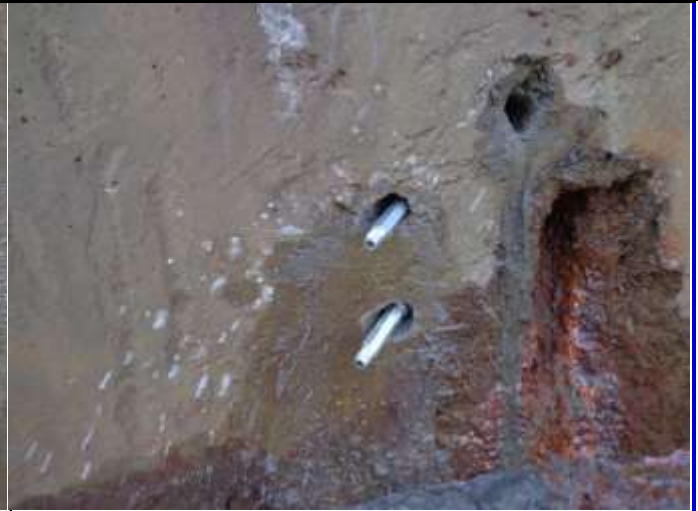
Fig. 4 - Bicos injetores já fixados, aguardando o PU para ser injetado

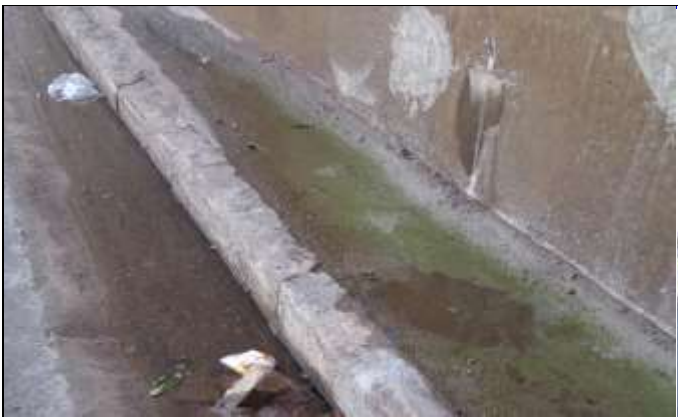
Fig. 11 - Água proveniente do aterro que encosta na parede da trincheira

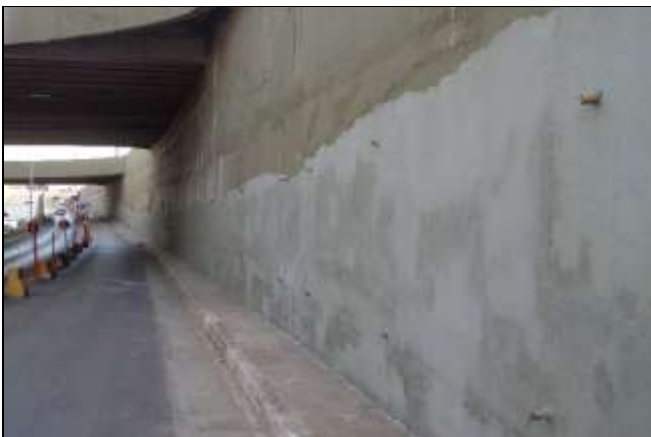
Fig. 11 - Bicos injetores já fixados e o PU foi injetado. A empresa deverá grautiar os furos e lixar a parede

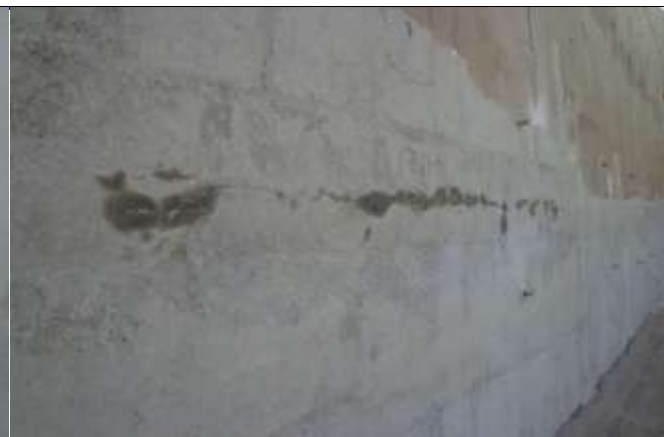
Fig. 12 - Bicos injetores já fixados e o PU foi injetado. A empresa deverá grautiar os furos e lixar a parede

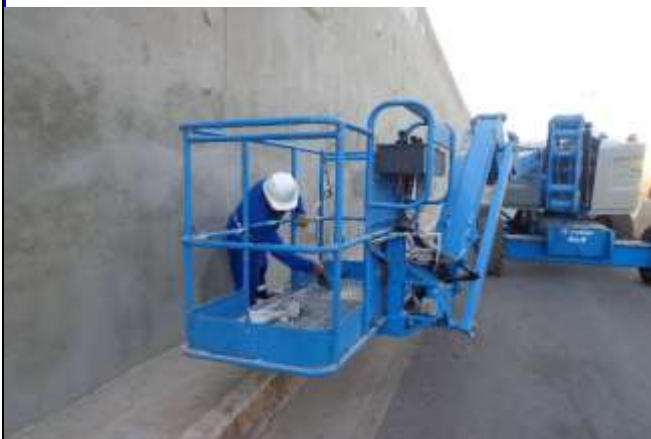
Fig. 13 - Bicos injetores já fixados e o PU foi injetado. A empresa deverá grautiar os furos e lixar a parede

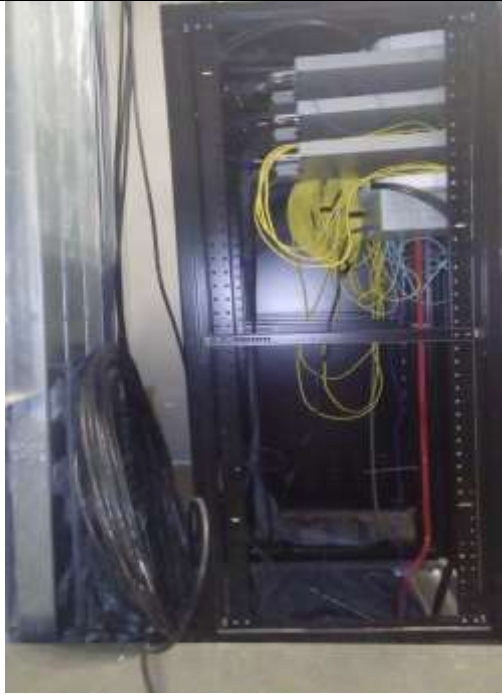
Registro 1. Rack metálico sem o fechamento com a tampa própria. Sujeito à poeira e umidade.

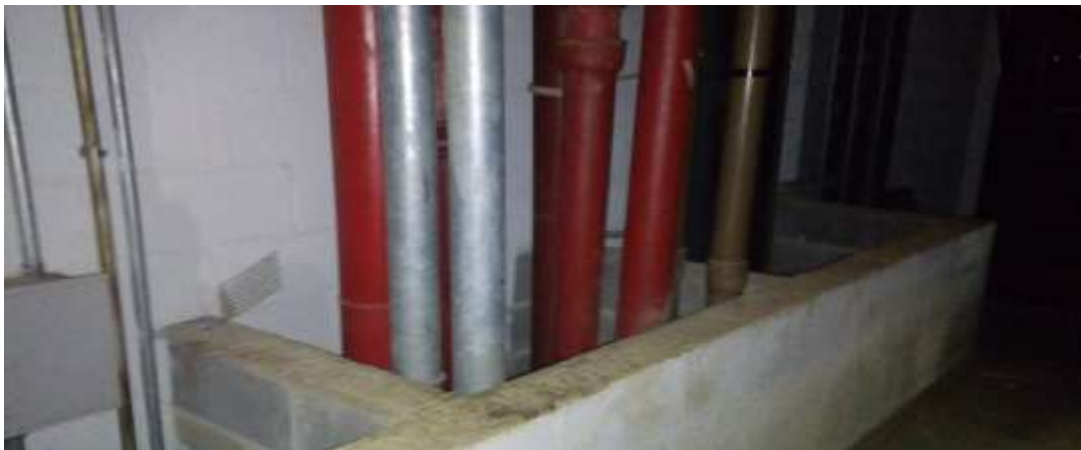
Registro 2. Shaft dentro de sala técnica utilizado para tubulações de hidráulica aberto, sem vedação apropriada a evitar perda de climatização e entrada de poeira.

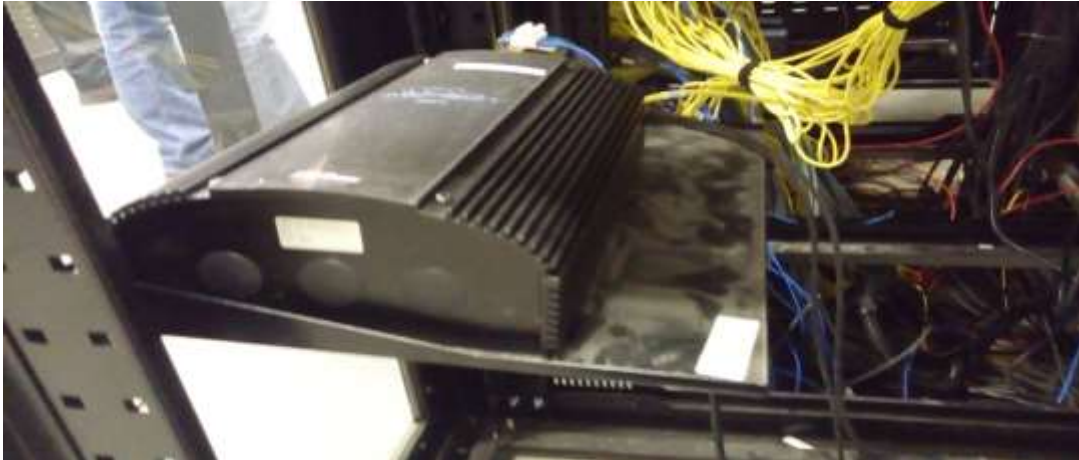
Registro 3. Equipamento ativo empoeirado.

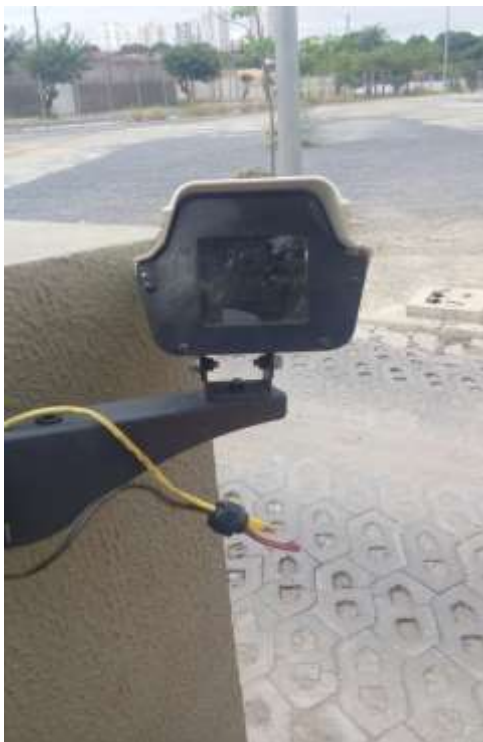
Registro 1. Câmera destinada à captação de imagens nas cancelas da entrada do estacionamento do setor sul faltando parte interna, apenas carcaça instalada.

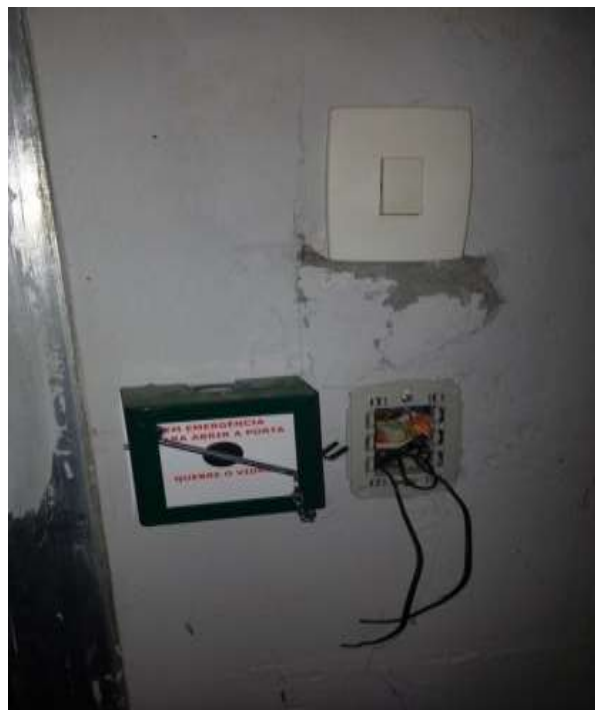
Registro 1. Dispositivo para saída de emergência com vidro quebrado e botão para destrave da

porta não instalado, sala técnica, 30 oeste.

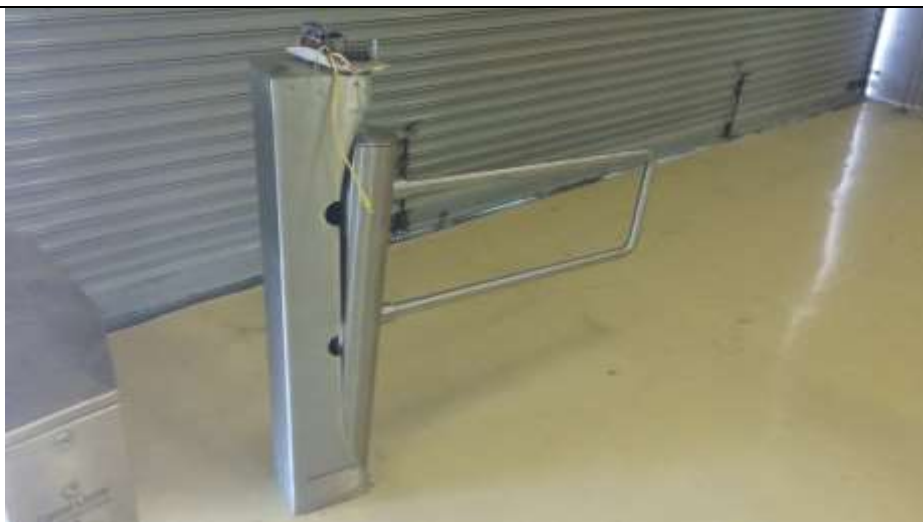
Registro 4. Catraca para portadores de necessidades especiais (PNE) com braço horizontal danificado e sem variogate, setor Sul.

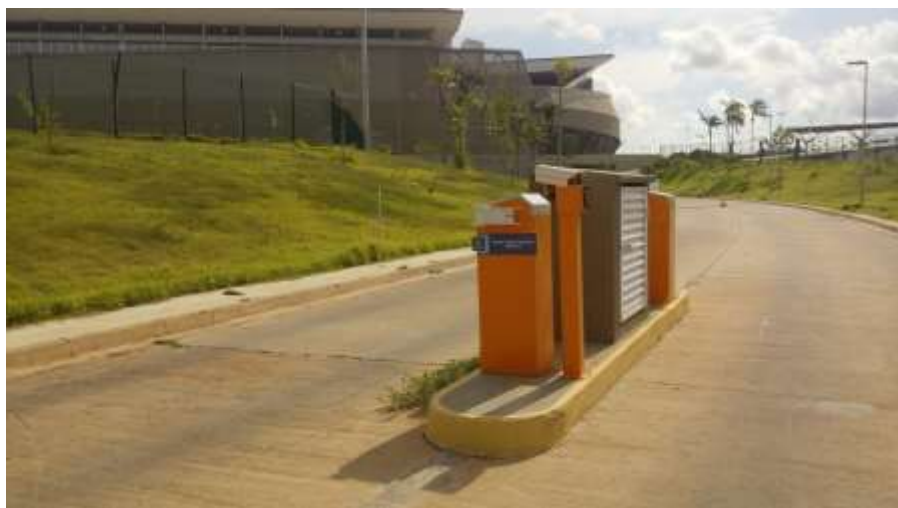
Registro 5. Cancela de acesso ao estacionamento interno pelo túnel do setor leste. Falta conclusão por meio da instalação dos braços.

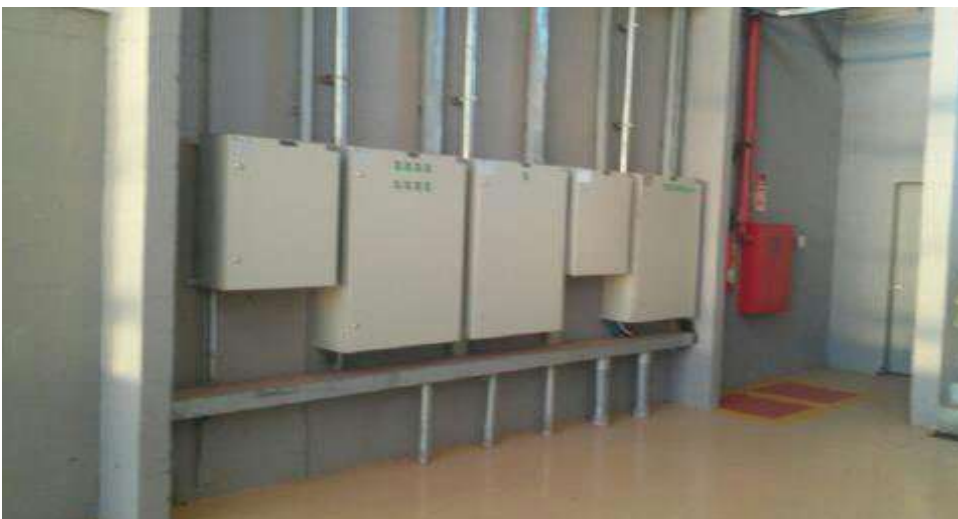
Conforme o item 8 da planilha 3.7.1 a quantidade de pontos previstos para os sistemas de iluminação é de 1.429 pontos e destes 1.136 pontos estão ok e o restante de 293 precisam de revisão ou serem implementados.

Figura 8.5 - Quadro de comando de iluminação instalado em parede no nível 40.

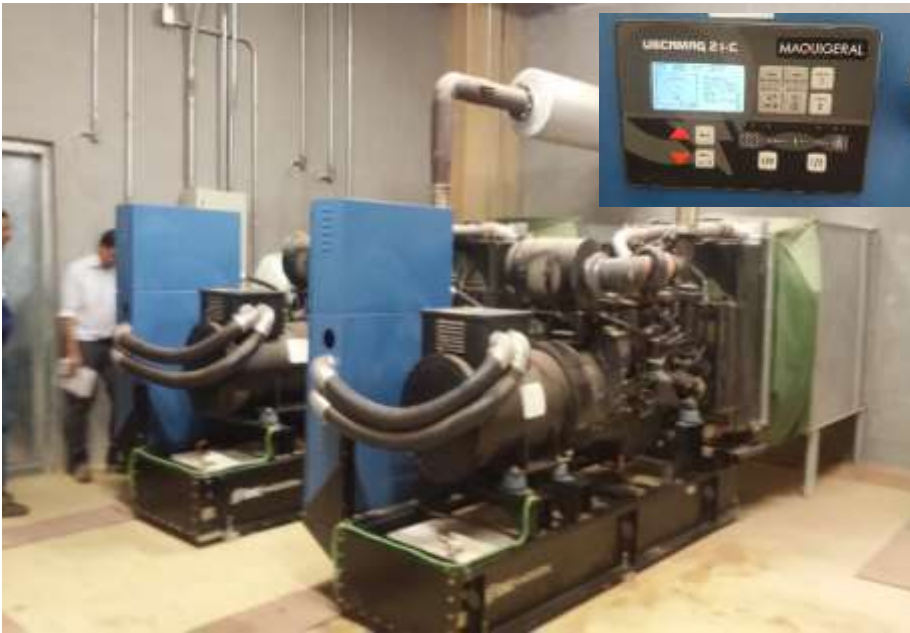
Conforme o item 3 da planilha 3.7.1 a quantidade de pontos previstos para os dispositivos de manobras e leituras de grandezas dos cubículos de média e baixa tensão e dos transformadores nas três subestações é de 56 pontos e destes 0 pontos estão ok, portanto nada foi implementado. Considerando que a empresa fornecedora da automação também é a fornecedora dos grupos geradores e alega problemas de comunicação entre as USCA's e a automação, fica evidente que todas as providências para conclusão desta automação é sua responsabilidade.

Figura 8.8 – Grupos geradores instalados na sala de Geradores da subestação 02, localizada no nível 00 da Arena.

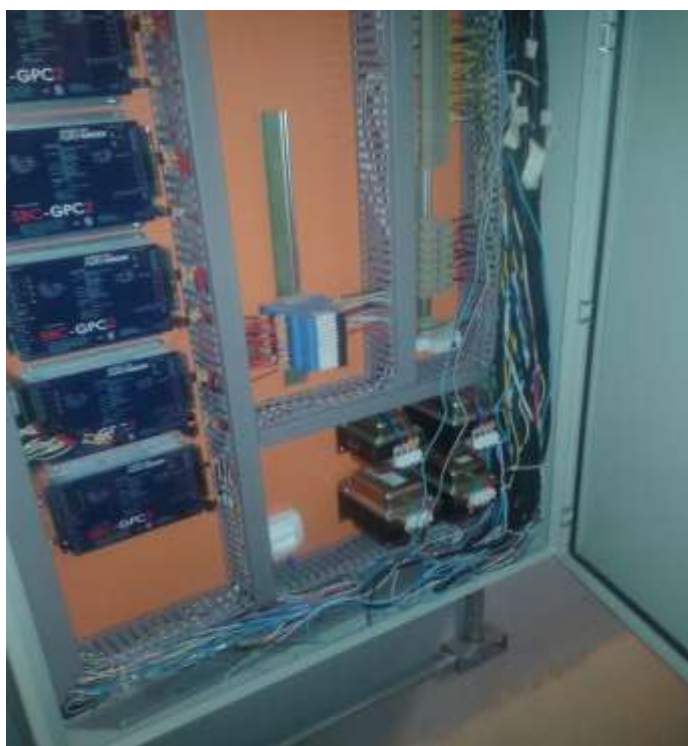
Figura 8.10 Quadro de automação faltando tampas nas canaletas e com fiação fora das canaletas

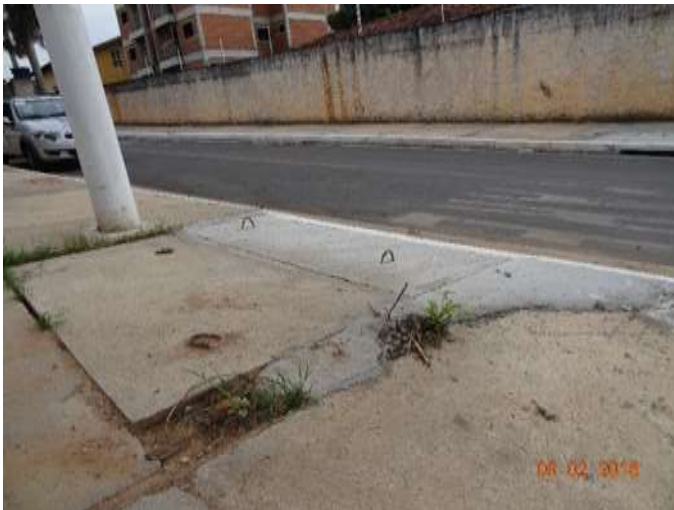
Fig. 1 - Falta acabamento da calçada, concretagem sobre material orgânico, alças da tampa estão salientes;

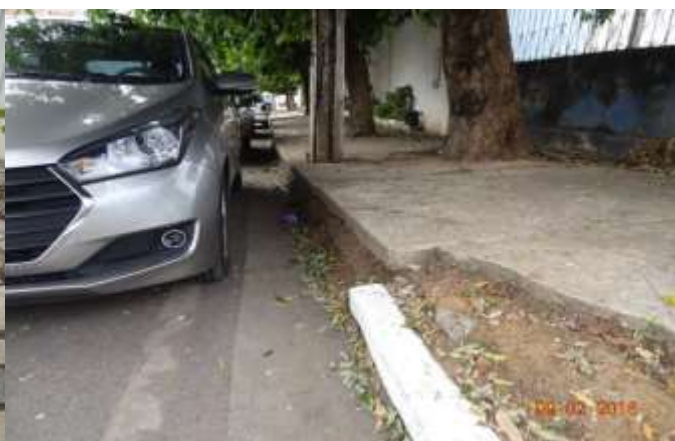
Fig. 4 - Meio fio não executado;

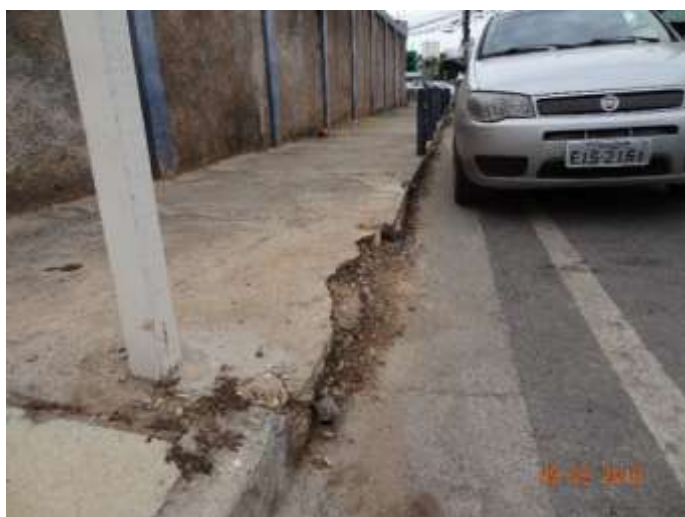
Fig. 5 - Meio fio não executado;

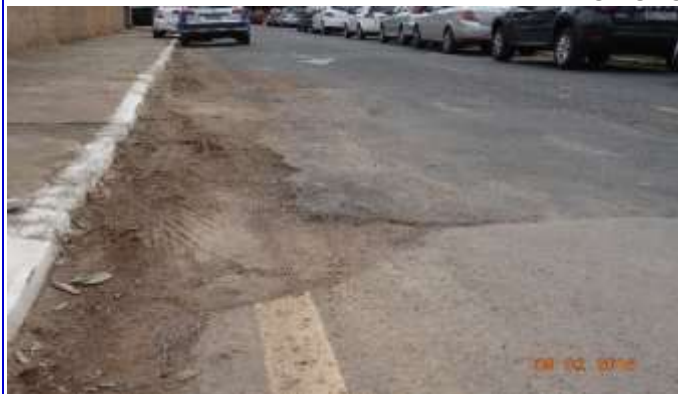
Fig. 7 - Pavimento com patologias, sugerindo a não execução da sarjeta, meio fio executado sem acabamento.

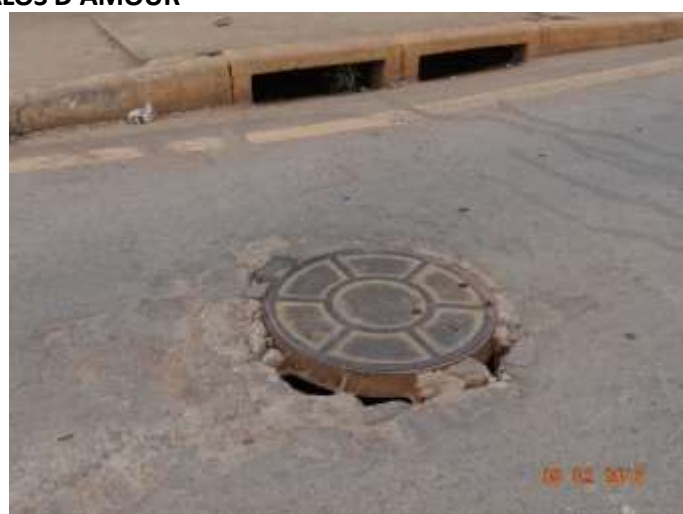
Fig. 20 - Poço de visita com pescoço danificado;

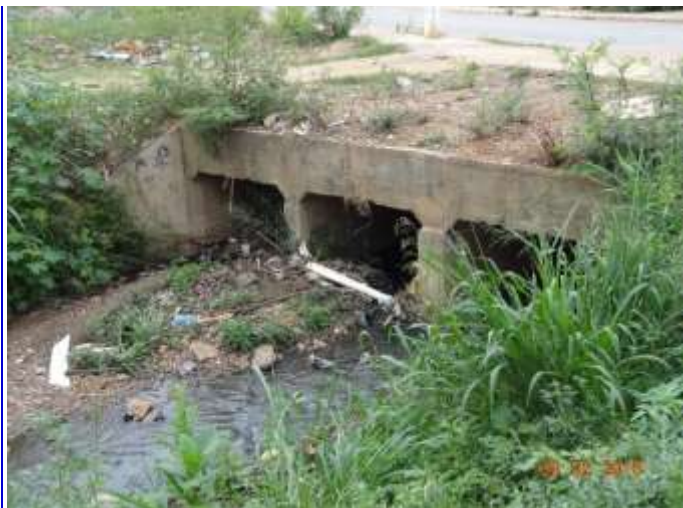
Fig. 21 - Bueiro celular triplo obstruído;

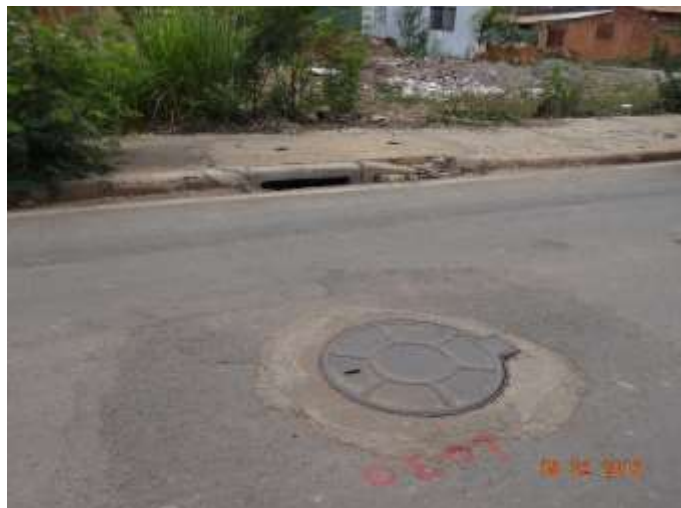
Fig. 22 - Guia chapéu danificada;

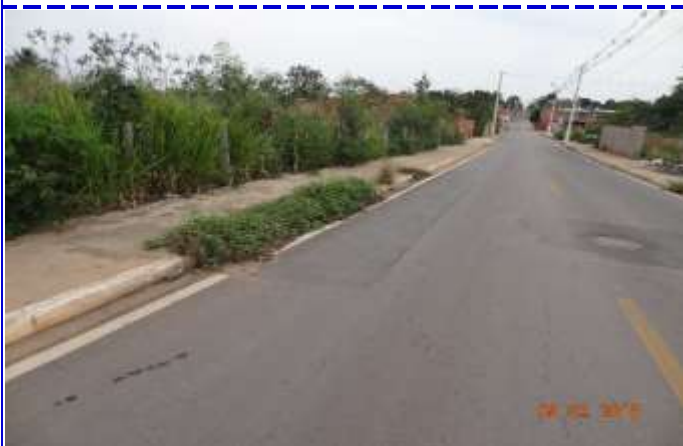
Fig. 23 - Boca de lobo obstruída;

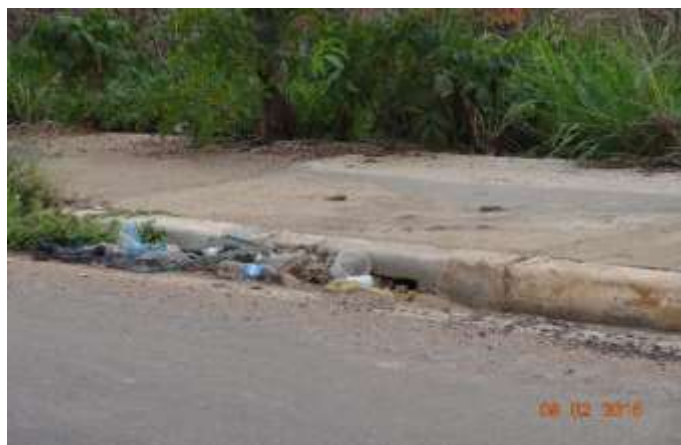
Fig. 26 - Boca de lobo obstruída;

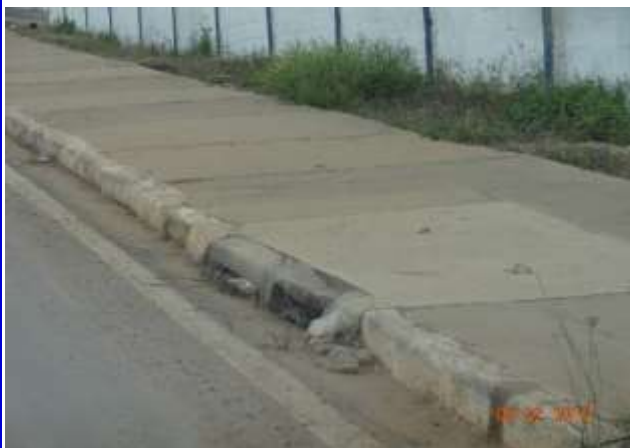
Fig. 27 - Guia chapéu danificada;

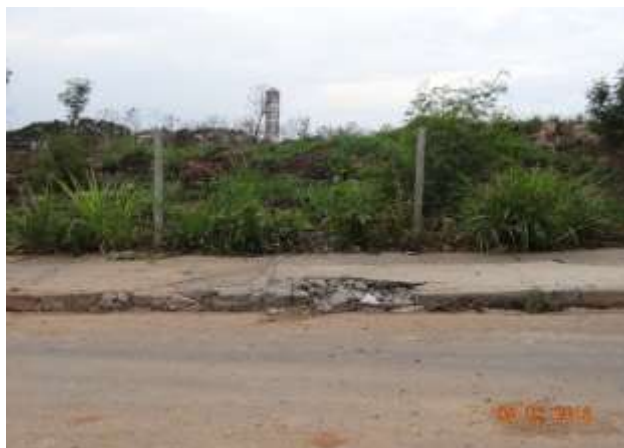
Fig. 28 - Boca de lobo danificada;

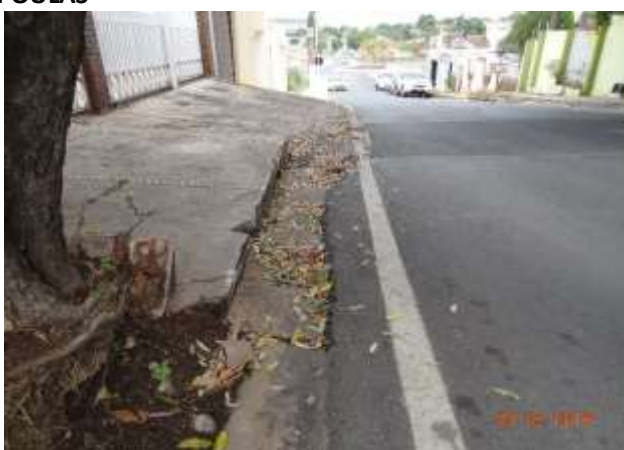
Fig. 30 - Meio fio não executado e sarjeta danificada;

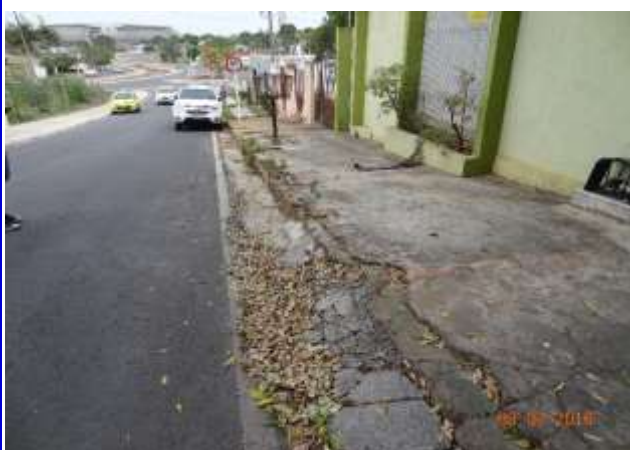
Fig. 31 - Meio fio e sarjeta danificados;

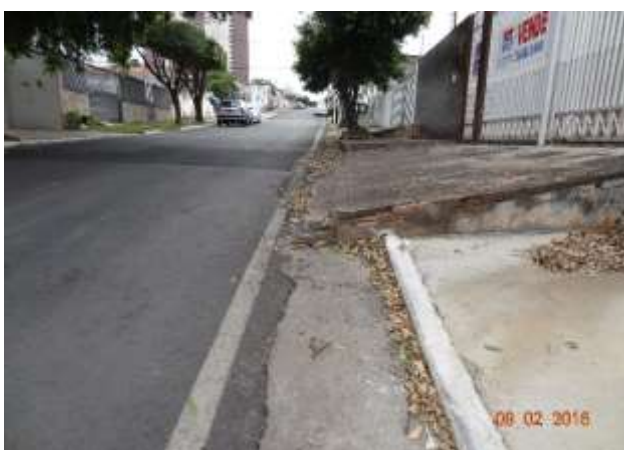
Fig. 32 - Rampa de acesso invadindo a sarjeta;

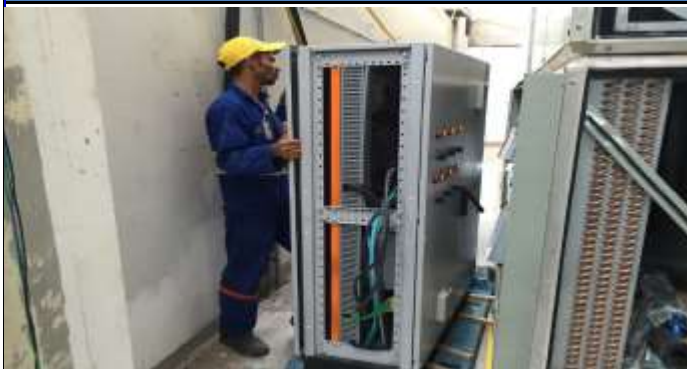
FOTO 01: Instalação de Painel elétrico da sala técnica de Climatização.

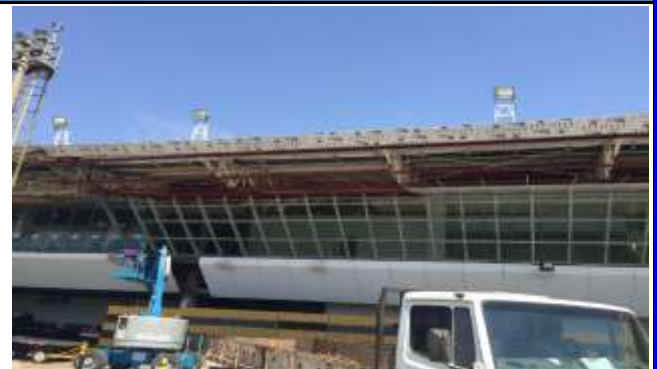
FOTO 02: Instalação de ACM da cobertura lado ar.

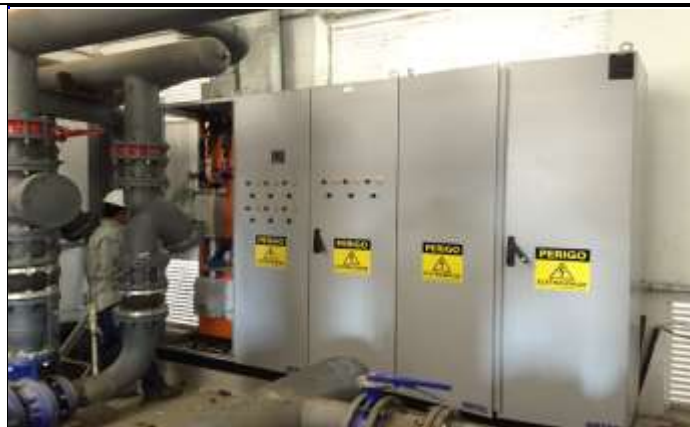
FOTO 03: Instalação do Painele elétrico na sala da CAG.

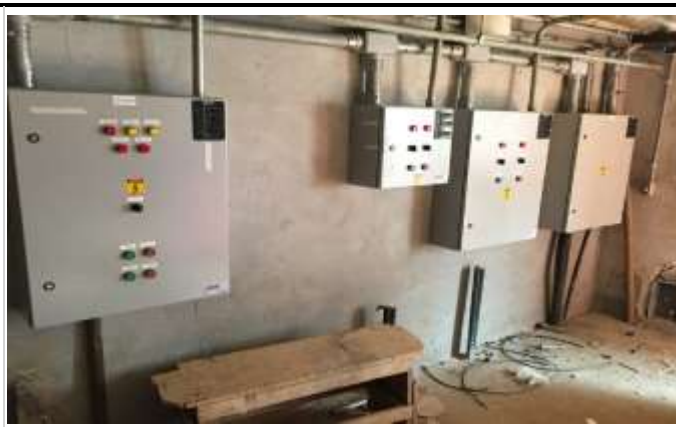
FOTO 04: Instalações Dos Paineis elétrico no reservatório 05.

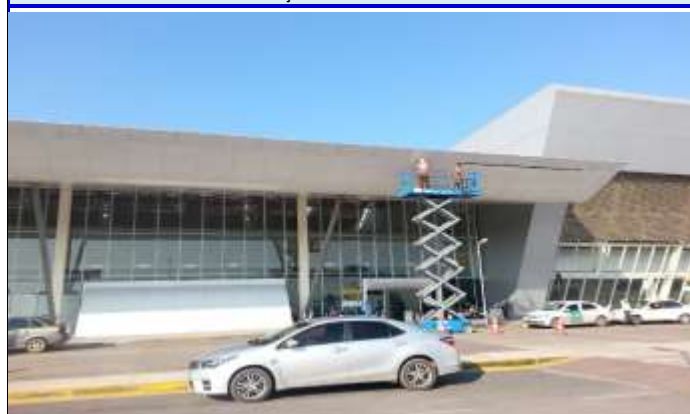
FOTO 05: Execução de pingadeira lado terra eixo 3-9.

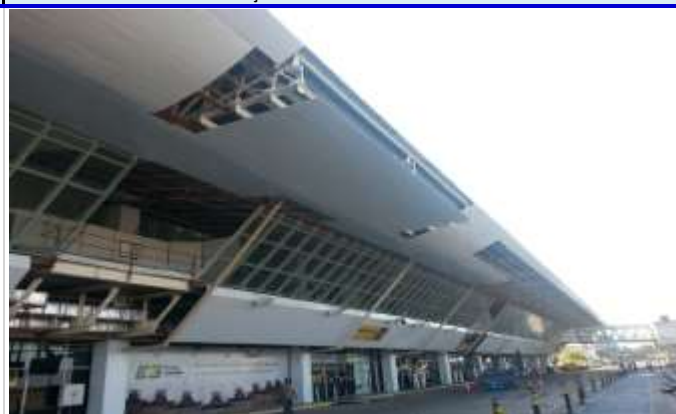
FOTO 06: Execução de forro lado ar.

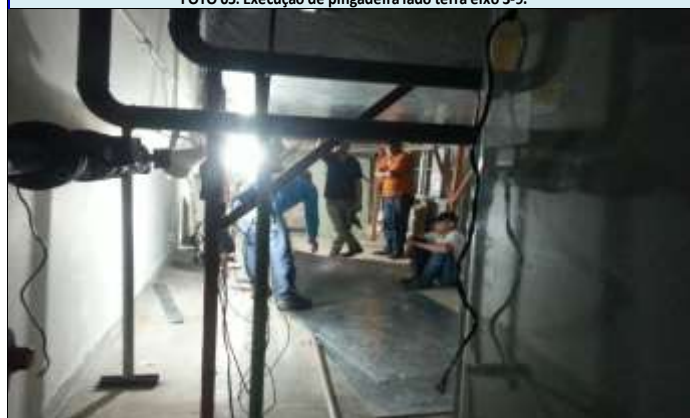
FOTO 07: Instalações de dutos de ar condicionado na sala de climatização 01.

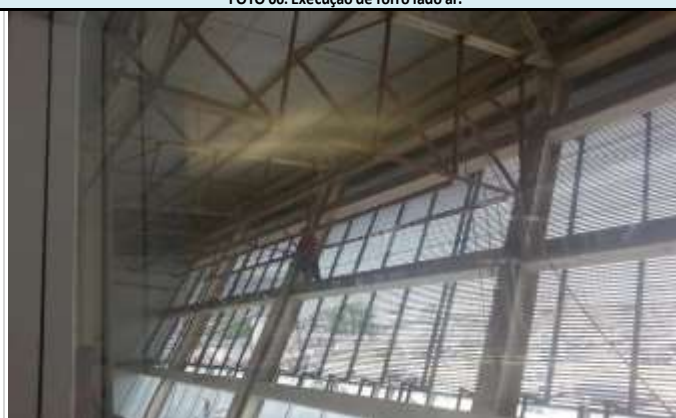
FOTO 08: Instalação de reforço no forro eixo 9-13.

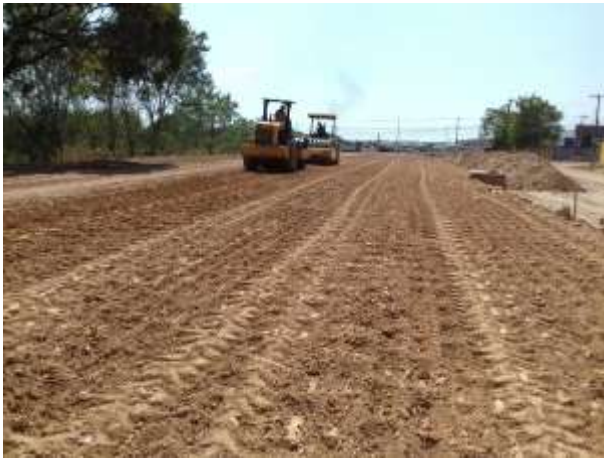
Fig. 1 Finalização dos Serviços Terreaplenagem do Lado Esquerdo

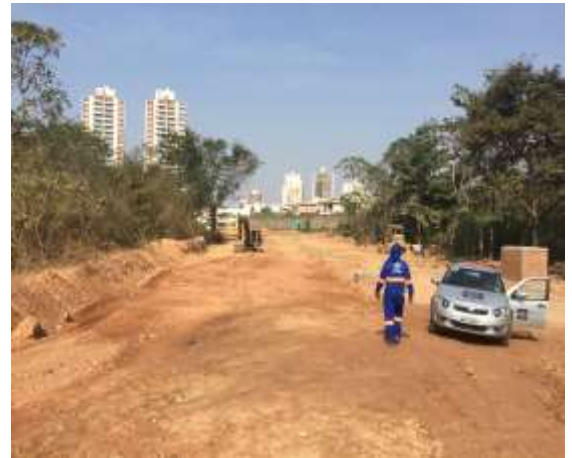
Fig. 2 Lado Direito - Início dos Serviços de terreaplenagem.

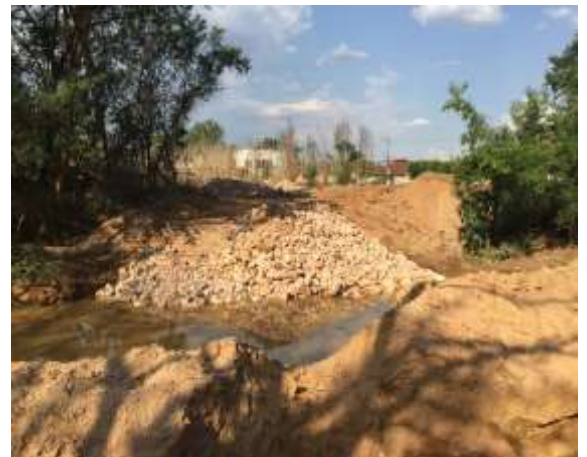
Fig. 4 Execução do enrocamento na fundação para posterior ex concreto.

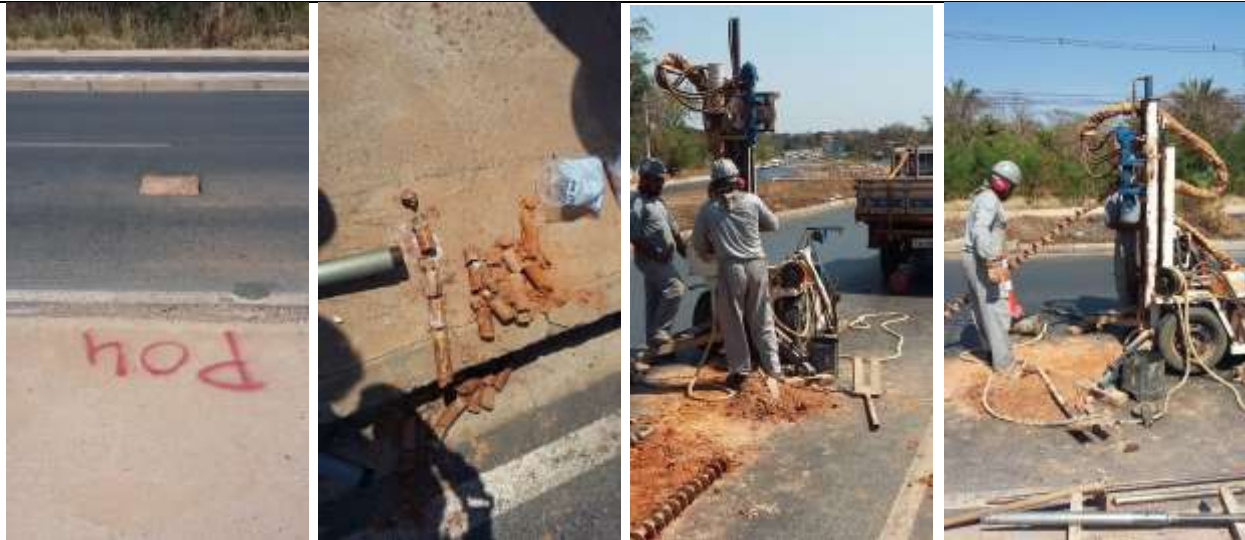
Quadro 01 – Execução do ensaio de SPT em campo.

O Consórcio iniciou com a execução dos serviços de controle tecnológico para identificação da causa da deterioração das camadas do pavimento no trecho, conforme cronograma apresentado.

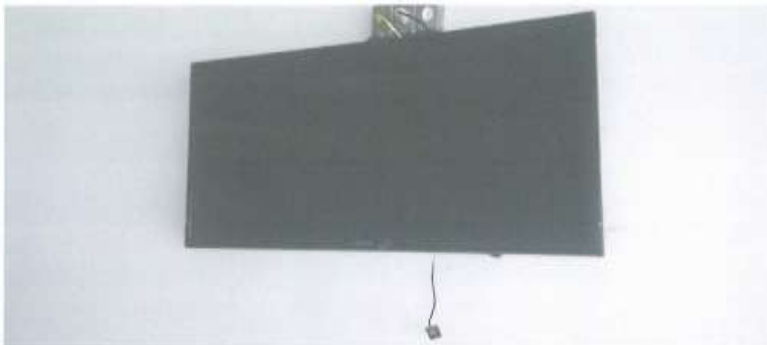
Dispositivo IR (Infravermelho) danificado – Televisor do Sistema Digital Signage – Nível 30, Setor Oeste, Circulação de público.

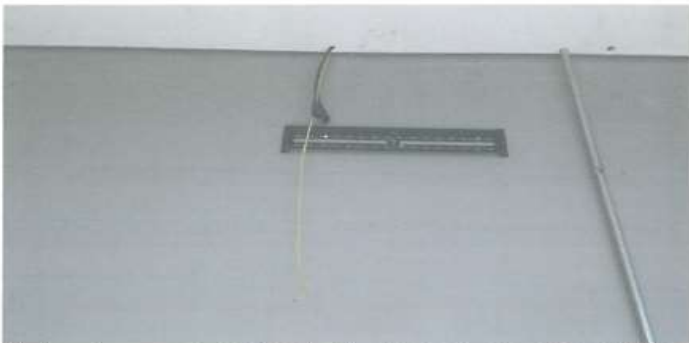
. Cabo de rede sem conector RJ-45 e televisão não instalada, Setor Oeste, Nível 10, Loja.

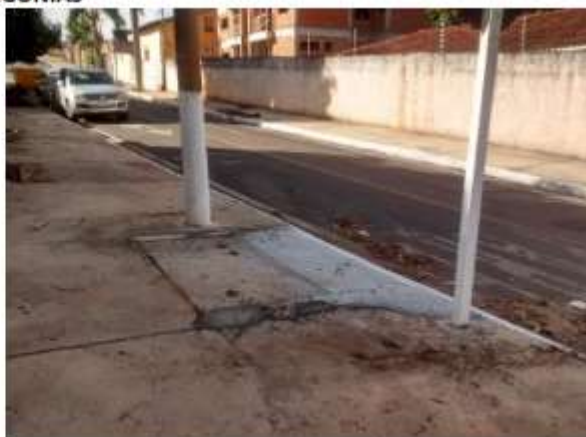
Fig. 1 - Falta acabamento da calçada, concretagem sobre material orgânico, alças da tampa estão salientes; **(ANTES)**

Fig. 1 - Falta acabamento da calçada, concretagem sobre material orgânico, alças da tampa estão salientes; **(DEPOIS)**

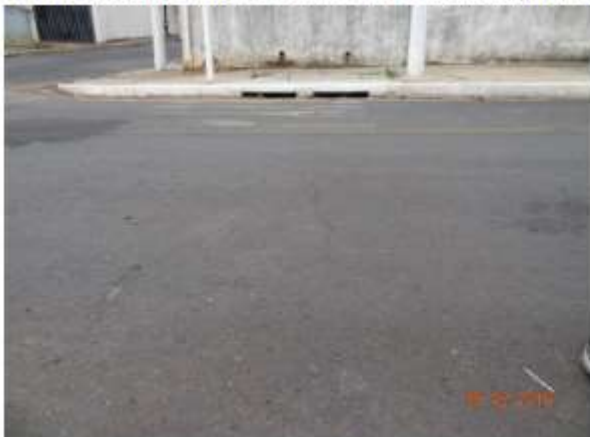
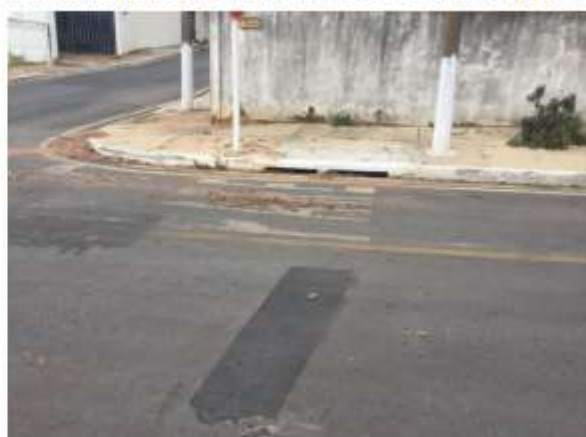
Fig. 2 - Trinca na capa asfáltica; **(ANTES)**

Fig. 2 - Trinca na capa asfáltica; **(DEPOIS)**

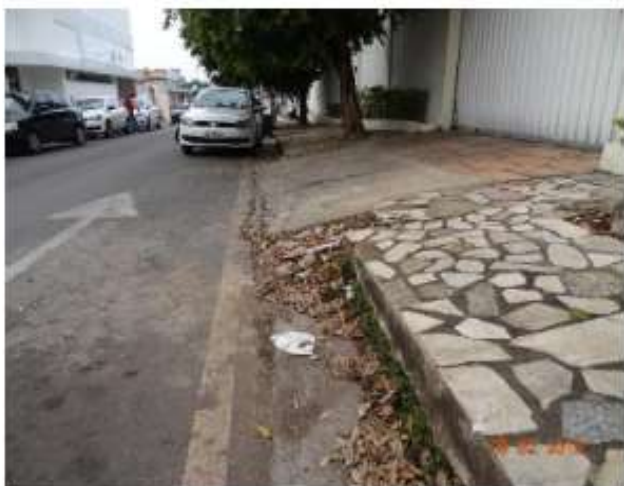
Fig. 3 - Meio fio não executado, rampa de acesso avançando sobre a sarjeta; **(ANTES)**

Fig. 3 - Meio fio não executado, rampa de acesso avançando sobre a sarjeta; **(DEPOIS)**
