RELATÓRIOS SITUACIONAIS

SECID
SECRETARIA DE
ESTADO DAS CIDADES

RELATÓRIO SITUACIONAL DE OBRAS SAOBC

REFERÊNCIA: ABRIL/2016

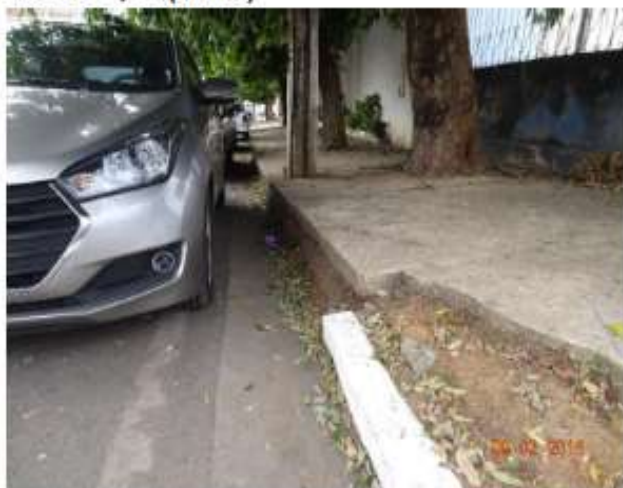
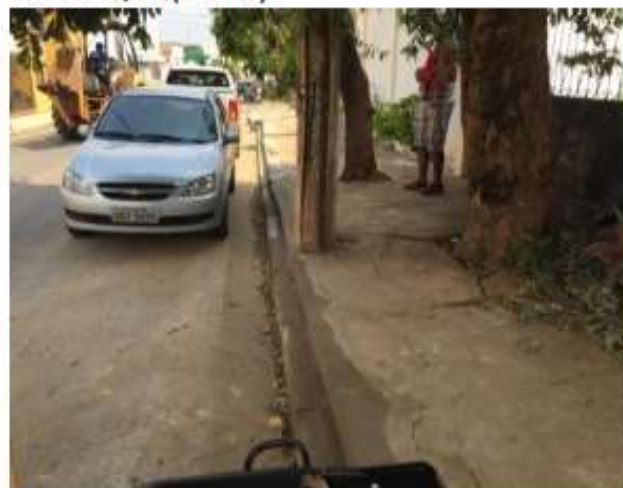
Fig. 4 - Meio fio não executado; **(ANTES)**

Fig. 4 - Meio fio executado; **(DEPOIS)**

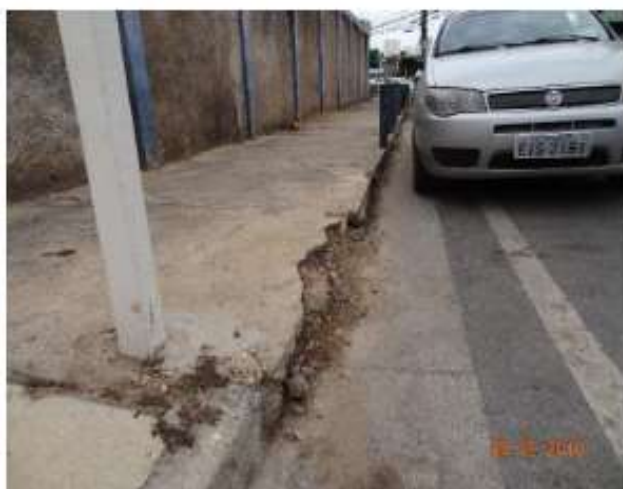
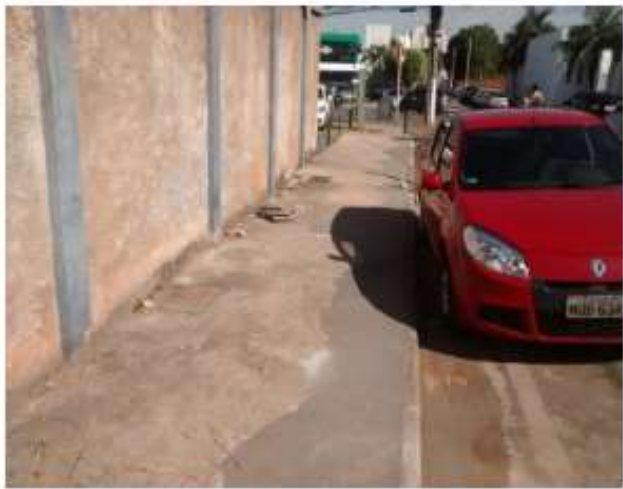
Fig. 5 - Meio fio não executado; **(ANTES)**

Fig. 5 - Meio fio executado; **(DEPOIS)**

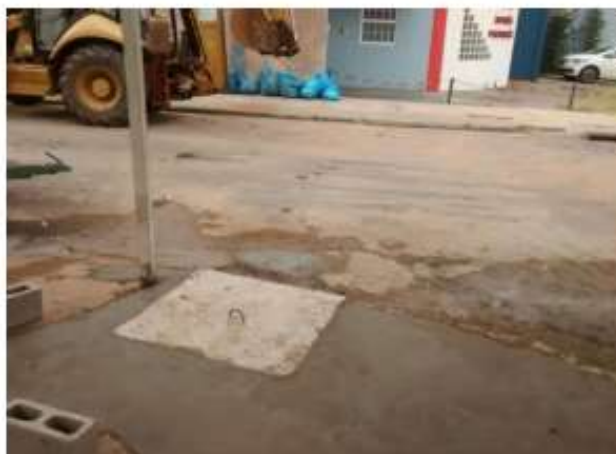
Fig. 6 - Boca de lobo e Poço de Visita não executados;

Fig. 6 - Boca de lobo e Poço de Visita não executados;
(ANTES)

Fig. 6 - Boca de lobo e Poço de Visita não executados;
(DEPOIS)

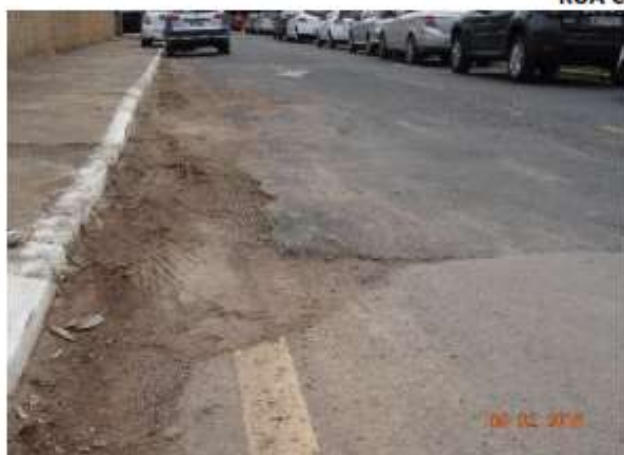
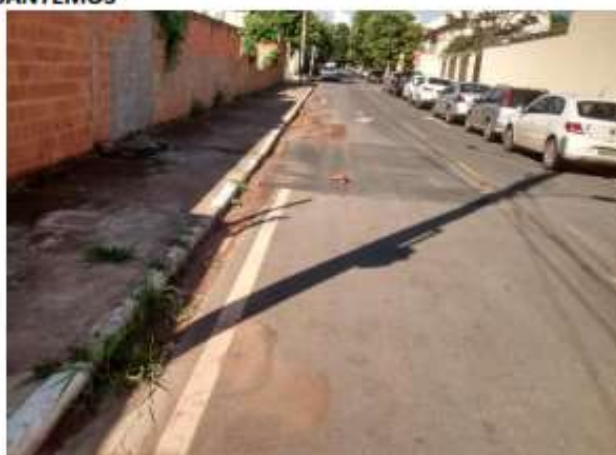
Fig. 7 - Pavimento com patologias, sugerindo a não execução da sarjeta, meio fio executado sem acabamento.

Fig. 7 - Pavimento com patologias. (ANTES)

Fig. 7 - Pavimento com patologias. (DEPOIS)

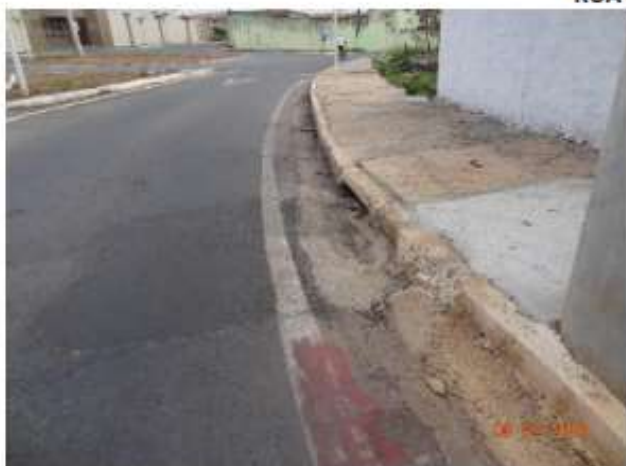
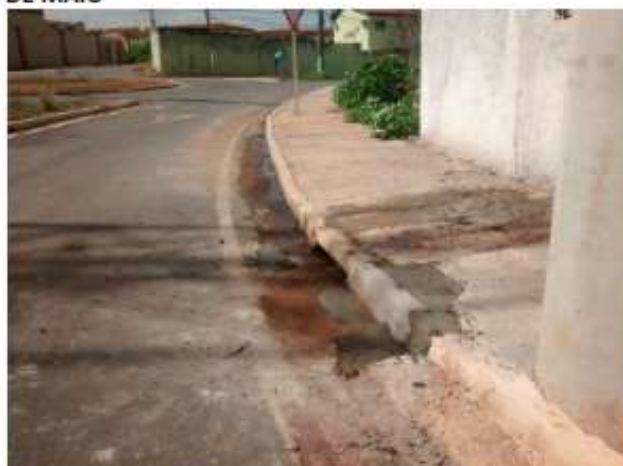
Fig. 9 - Meio fio não conforme, Sarjeta trincada;

Fig. 9 - Meio fio não conforme, Sarjeta trincada; **(ANTES)**

Fig. 9 - Meio fio não conforme, Sarjeta trincada; **(DEPOIS)**

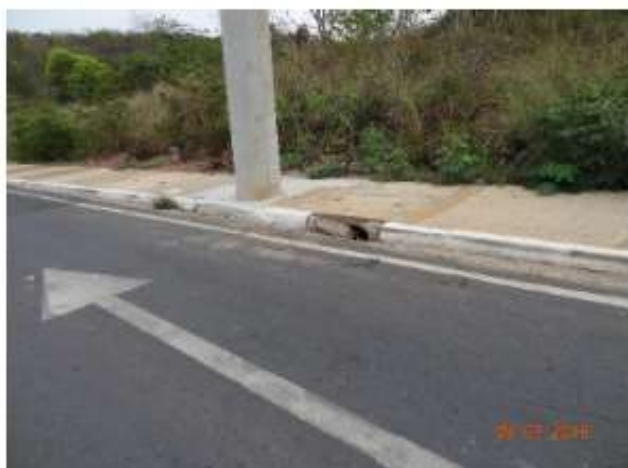
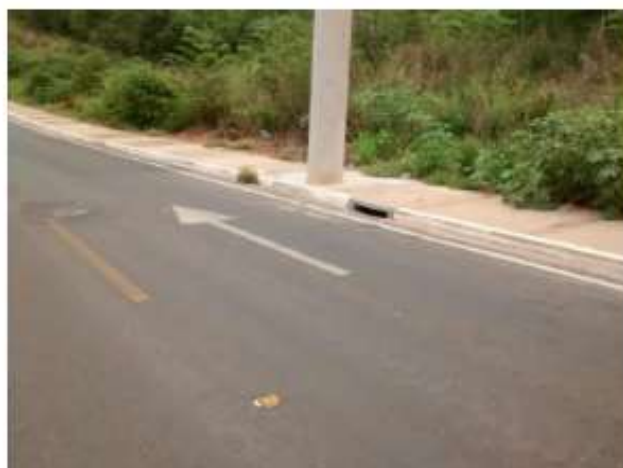
Fig. 10 - Guia chapéu danificada;

Fig. 10 - Guia chepéu danificada; **(ANTES)**

Fig. 10 - Guia chepéu danificada; **(DEPOIS)**

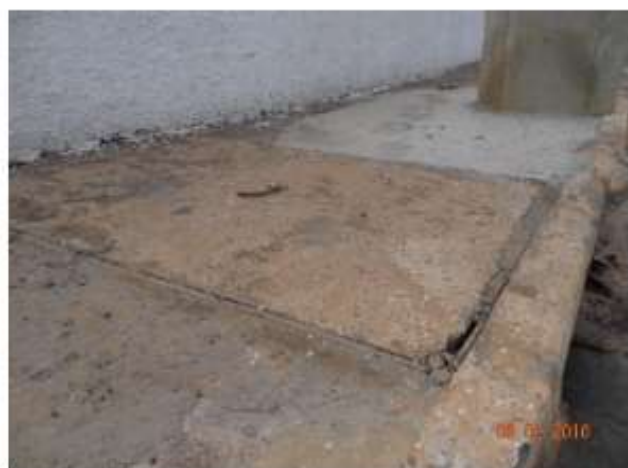
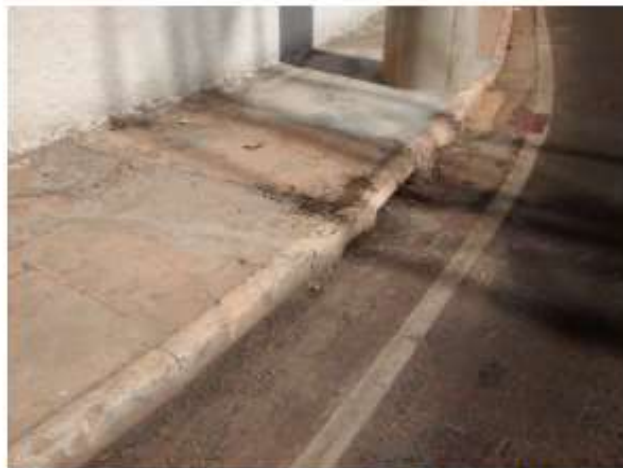
Fig. 11 - Restos de forma e armação da tampa da BL exposta;

Fig. 11 - Restos de forma e armação da tampa da BL exposta; **(ANTES)**

Fig. 11 - Restos de forma e armação da tampa da BL exposta; **(DEPOIS)**

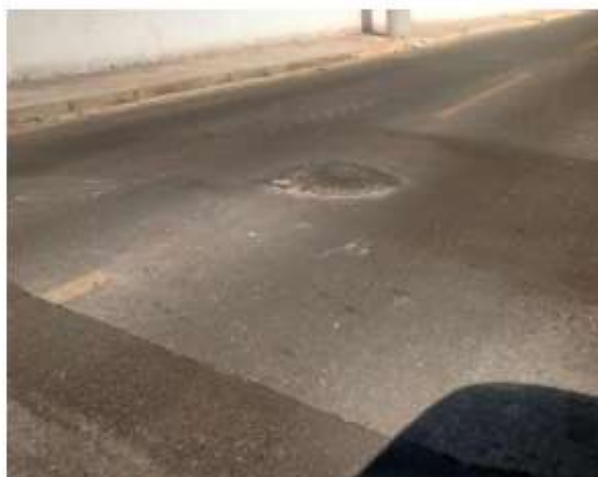
Fig. 12 - Acabamento do Poço de Visita com deterioração precoce;

Fig. 12 - Acabamento do Poço de Visita com deterioração precoce; **(ANTES)**

Fig. 12 - Acabamento do Poço de Visita com deterioração precoce; **(DEPOIS)**

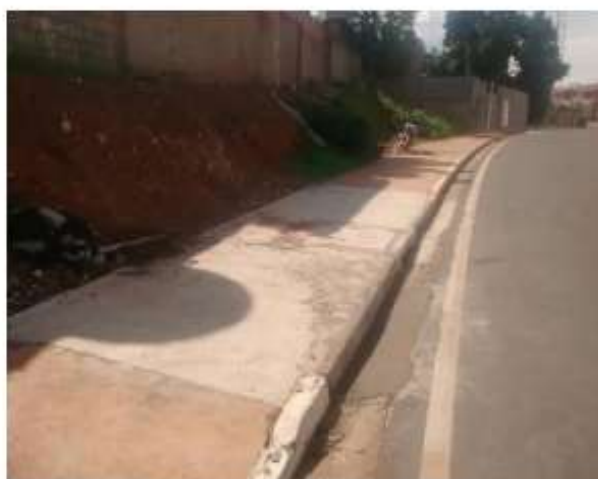
Fig. 13 - Sarjeta executada em desacordo com as especificações de projeto; **(ANTES)**

Fig. 13 - Sarjeta executada em desacordo com as especificações de projeto; **(DEPOIS)**

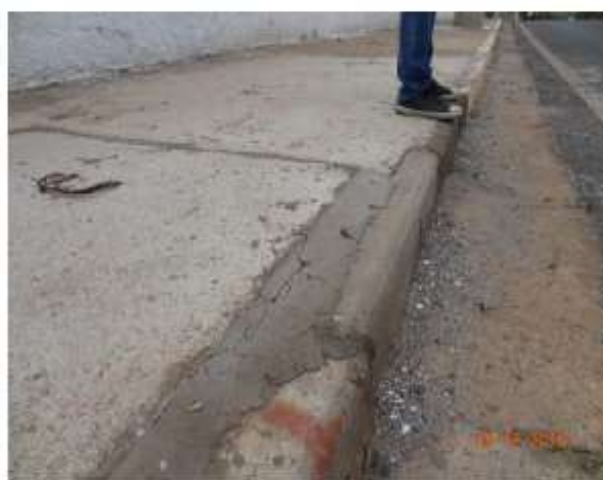
Fig. 14 - Acabamento da tampa da BL com papelão imerso no concreto;

Fig. 14 - Acabamento da tampa da BL com papelão imerso no concreto; **(ANTES)**

Fig. 14 - Acabamento da tampa da BL com papelão imerso no concreto; **(DEPOIS)**

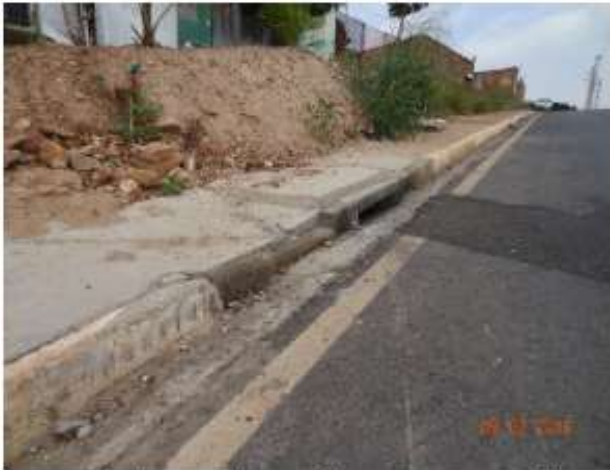
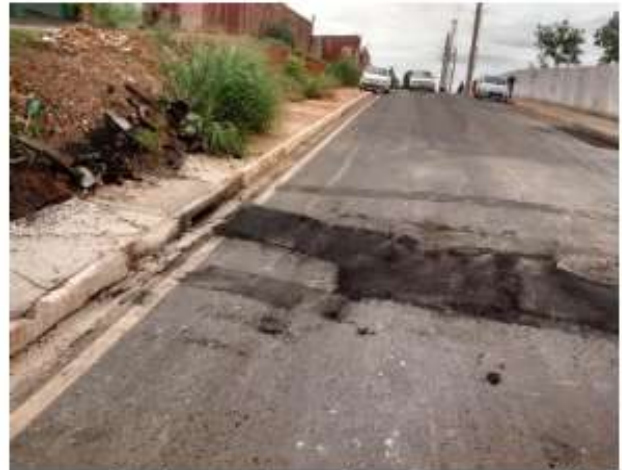
Fig. 15 - Afundamento de meio fio, trinca na capa asfáltica;

Fig. 15 - Afundamento de meio fio, trinca na capa asfáltica; **(ANTES)**

Fig. 15 - Afundamento de meio fio, trinca na capa asfáltica; **(DEPOIS)**

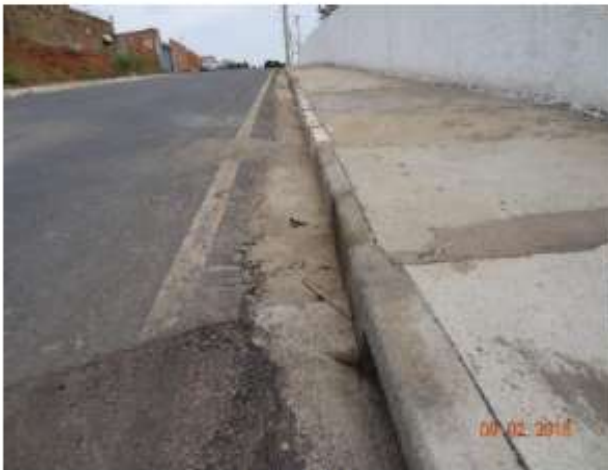
Fig. 16 - Sarjeta trincada;

Fig. 16 - Sarjeta trincada; **(ANTES)**

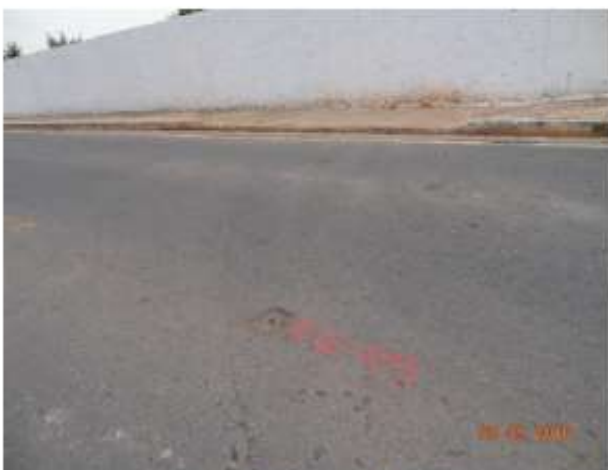
Fig. 16 - Sarjeta trincada; **(DEPOIS)**

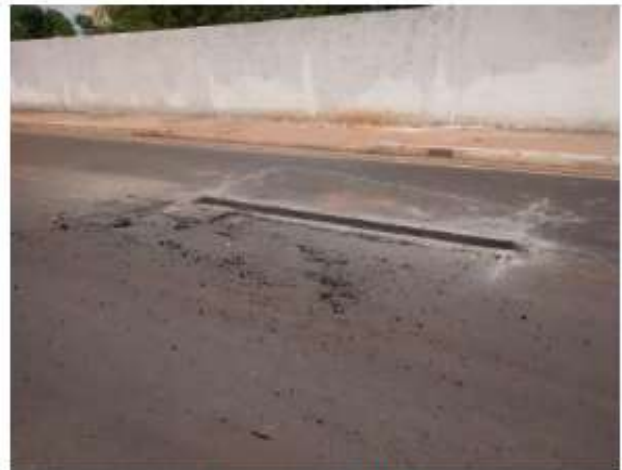
Fig. 17 - Trinca na capa asfáltica;

Fig. 17 - Trinca na capa asfáltica; **(ANTES)**

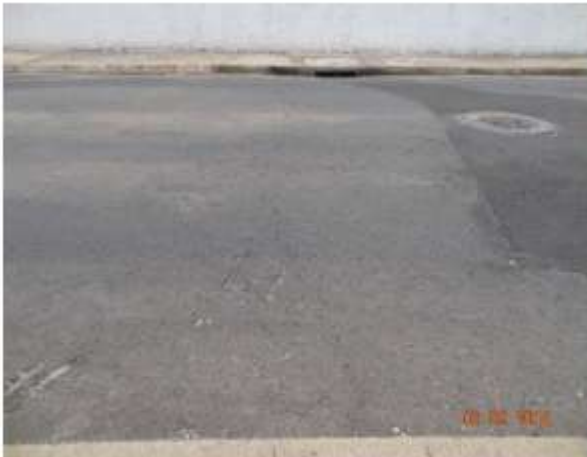
Fig. 17 - Trinca na capa asfáltica; **(DEPOIS)**

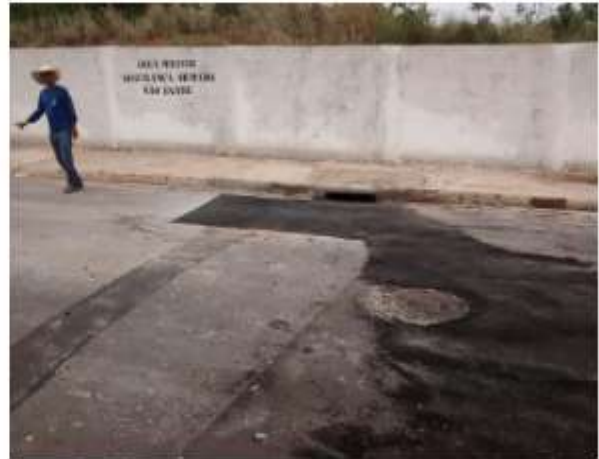
Fig. 18 - Trinca na capa asfáltica;

Fig. 18 - Trinca na capa asfáltica; (ANTES)

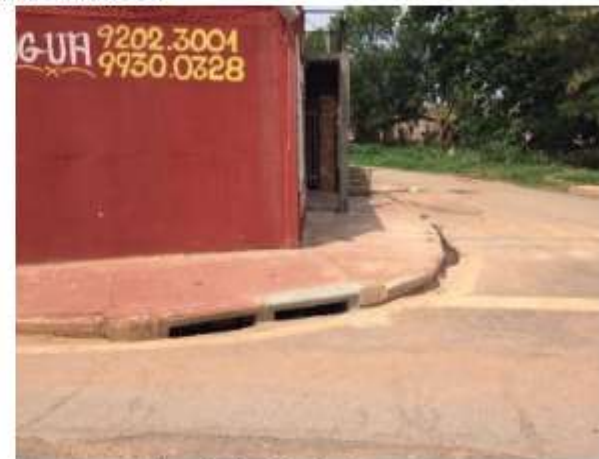
Fig. 19 - Guia chapéu danificada;

Fig. 19 - Guia chapéu danificada; (ANTES)

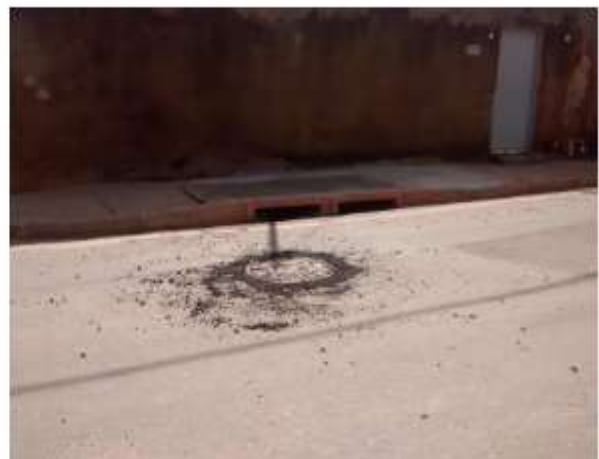
Fig. 20 - Poço de visita com pescoço danificado;

Fig. 20 - Poço de visita com pescoço danificado; (ANTES)

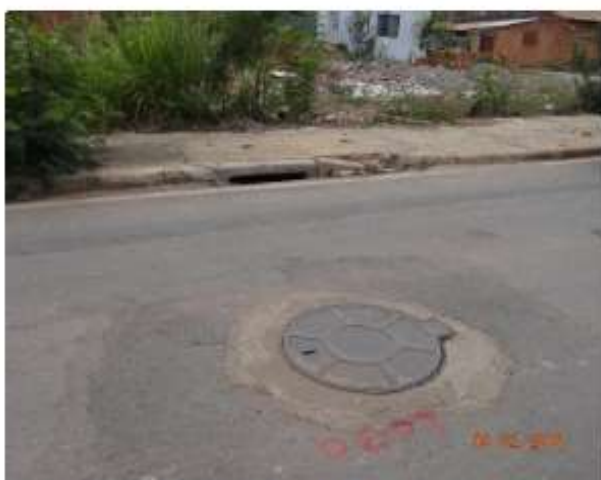
Fig. 21 - Bueiro celular triplo; (DEPOIS)

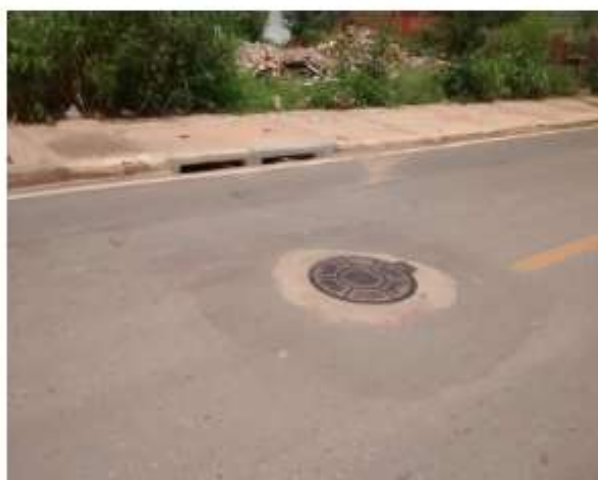
Fig. 22 - Guia chapéu danificada;

Fig. 22 - Guia chapéu danificada; (ANTES)

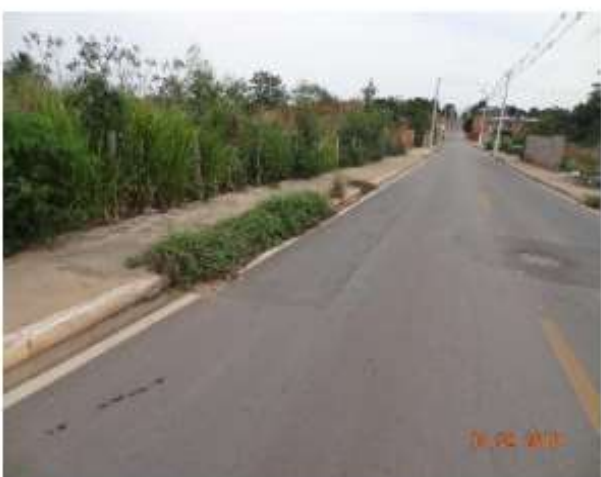
Fig. 22 - Guia chapéu danificada; (DEPOIS)

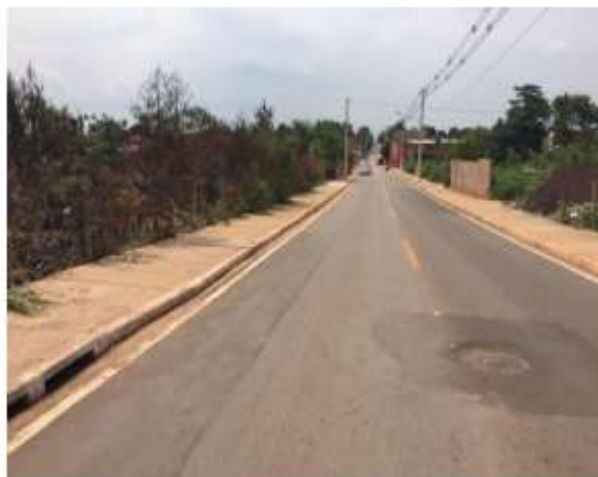
Fig. 23 - Boca de lobo obstruída;

Fig. 23 - Boca de lobo obstruída; (ANTES)

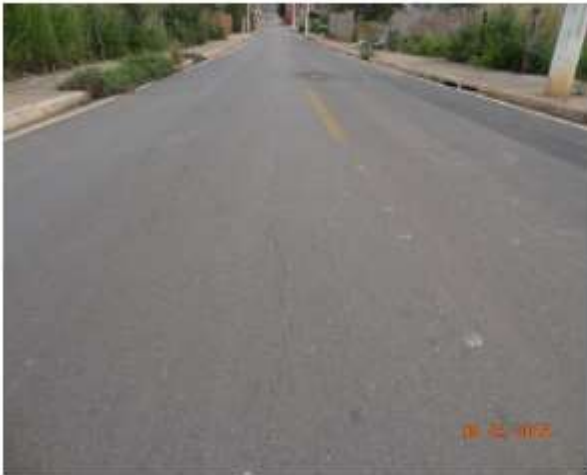
Fig. 23 - Boca de lobo; (DEPOIS)

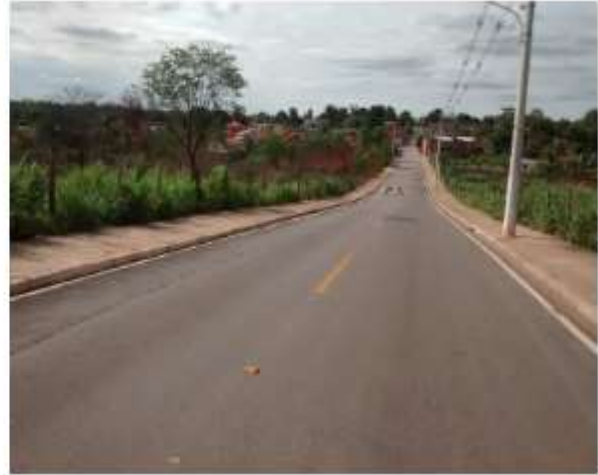
Fig. 24 - Trinca na capa asfáltica;

Fig. 24 - Trinca na capa asfáltica; **(ANTES)**

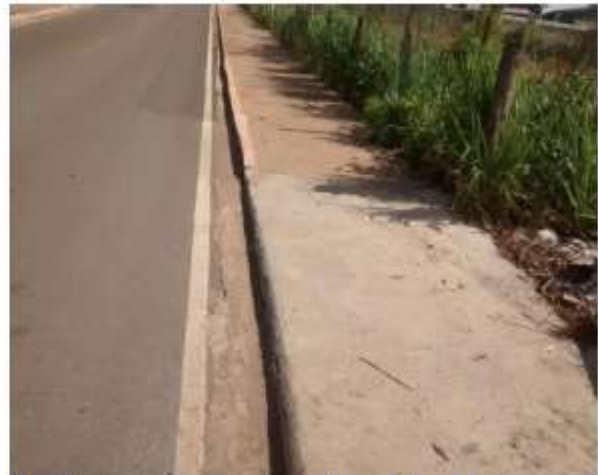
Fig. 25 - Sarjeta executada em desacordo com as especificações de projeto;

Fig. 25 - Sarjeta executada em desacordo com as especificações de projeto; **(ANTES)**

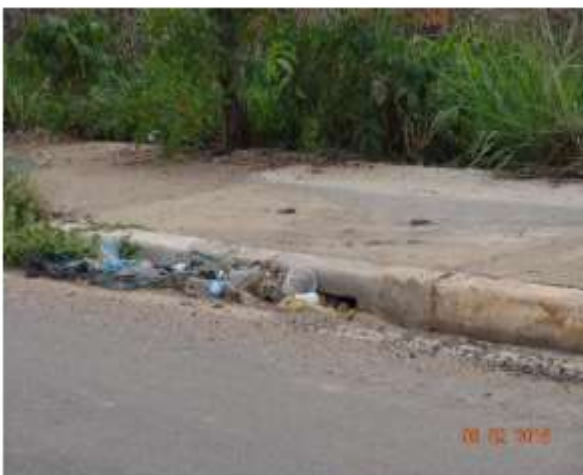
Fig. 25 - Sarjeta executada em desacordo com as especificações de projeto; **(DEPOIS)**

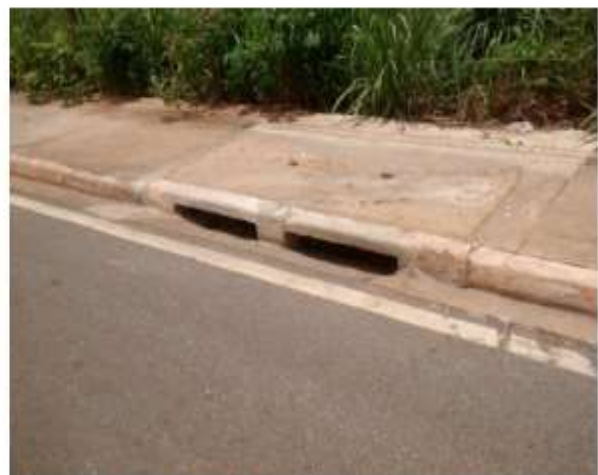
Fig. 26 - Boca de lobo obstruída;

Fig. 26 - Boca de lobo obstruída; **(ANTES)**

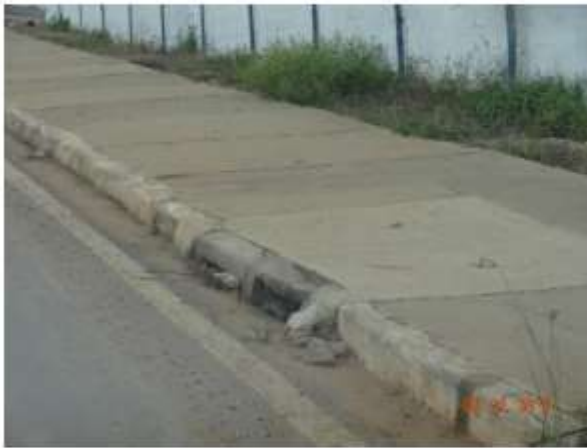
Fig. 26 - Boca de lobo obstruída; **(DEPOIS)**

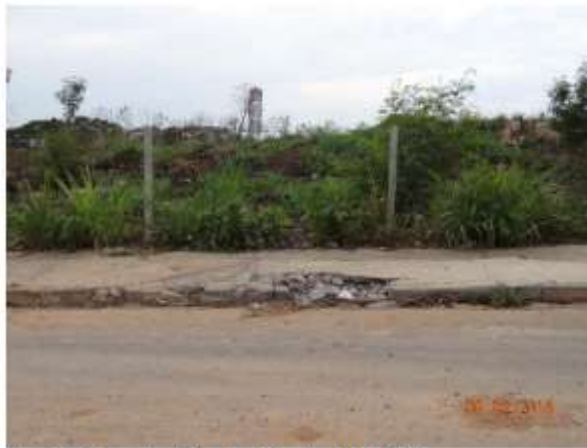
Fig. 27 - Guia chapéu; (DEPOIS)

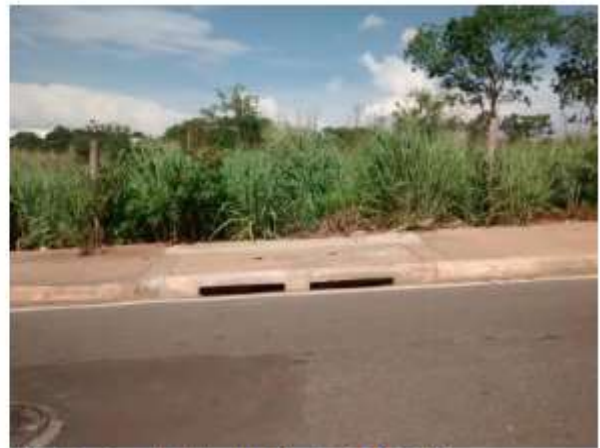
Fig. 28 - Boca de lobo danificada;

Fig. 28 - Boca de lobo danificada; (ANTES)

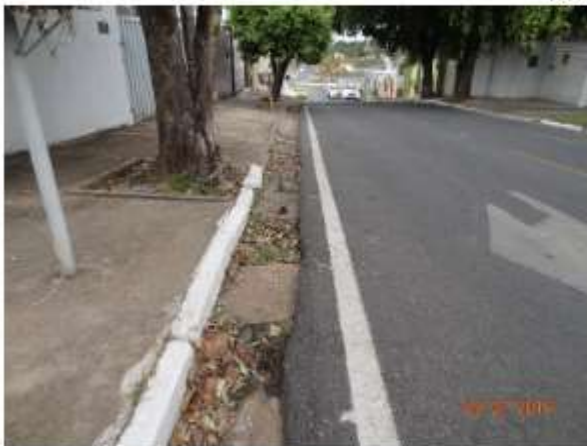
Fig. 28 - Boca de lobo danificada; (DEPOIS)

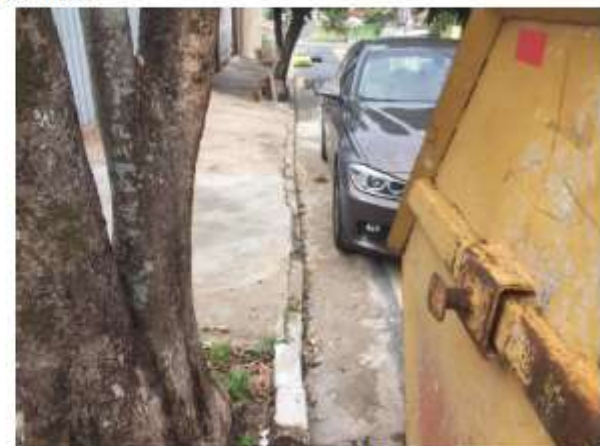
Fig. 29 - Sarjeta danificada;

Fig. 29 - Sarjeta danificada; (ANTES)

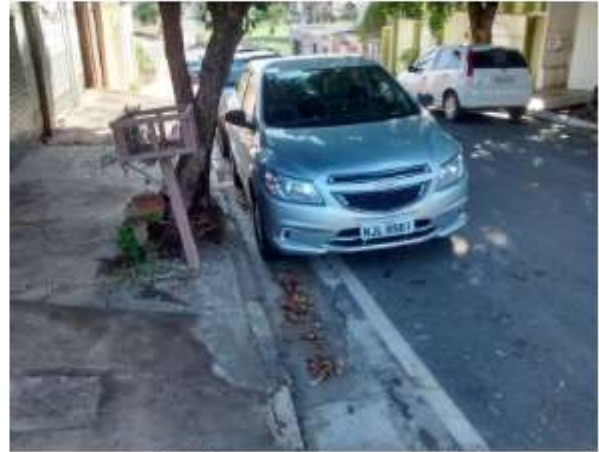
Fig. 30 - Meio fio não executado e sarjeta danificada;

Fig. 30 - Meio fio não executado e sarjeta danificada; (ANTES)

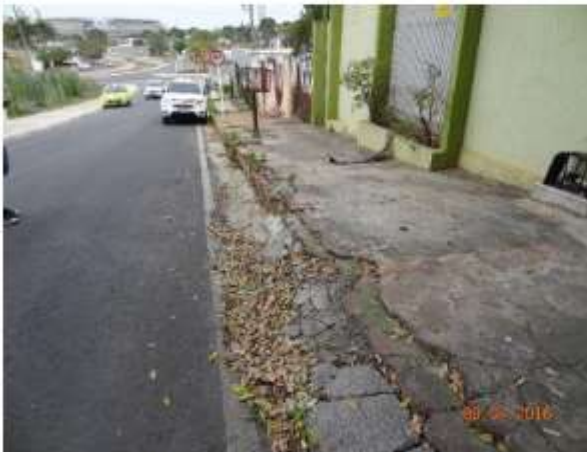
Fig. 30 - Meio fio não executado e sarjeta danificada; (DEPOIS)

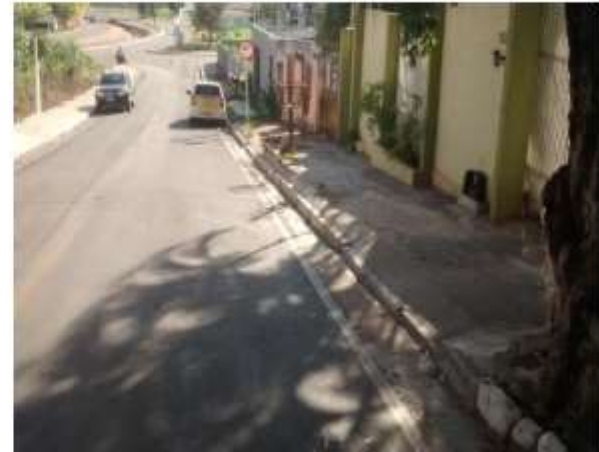
Fig. 31 - Meio fio e sarjeta danificados;

Fig. 31 - Meio fio e sarjeta danificados; (ANTES)

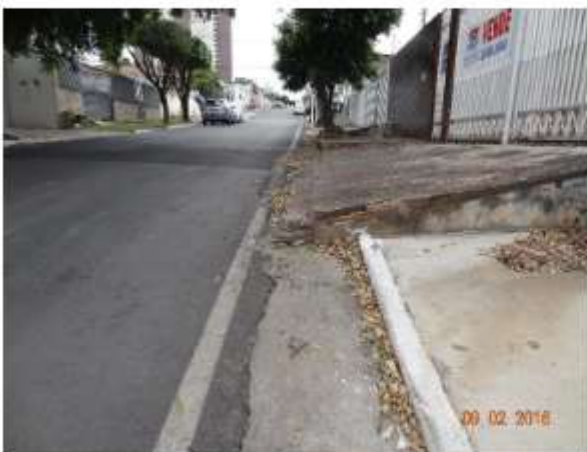
Fig. 31 - Meio fio e sarjeta danificados; (DEPOIS)

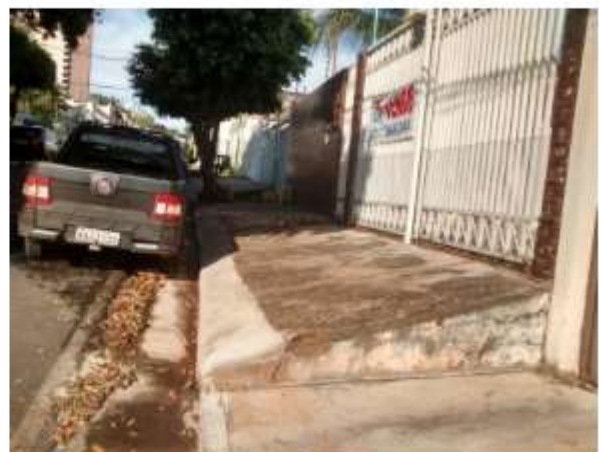
Fig. 32 - Rampa de acesso invadindo a sarjeta;

Fig. 32 - Rampa de acesso invadindo a sarjeta; (ANTES)

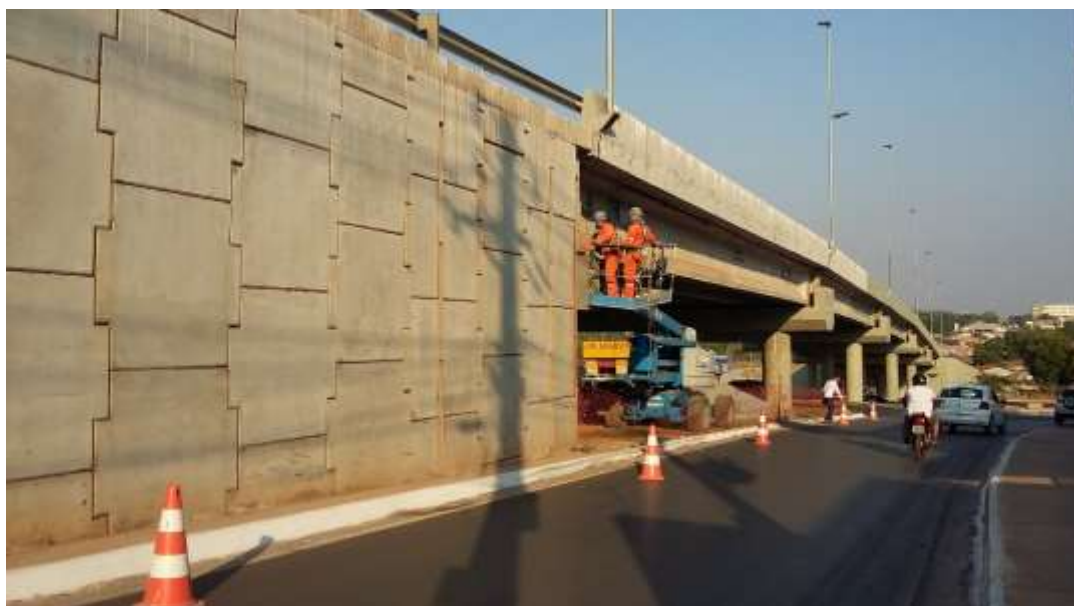
Foto 3.04 – Correção de patologias no Viaduto Dom Orlando Chaves.

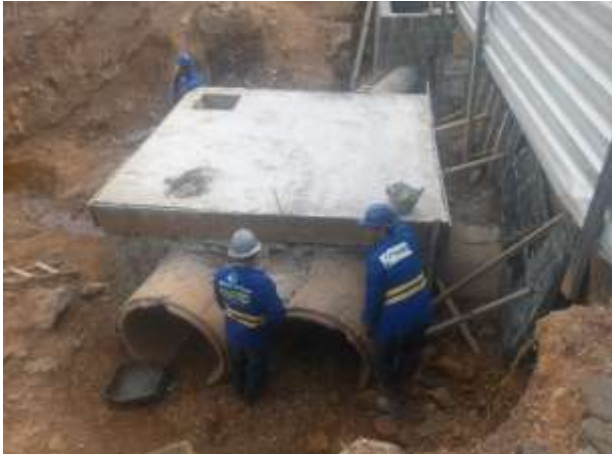
Fig. 01 – Caixa de inspeção.

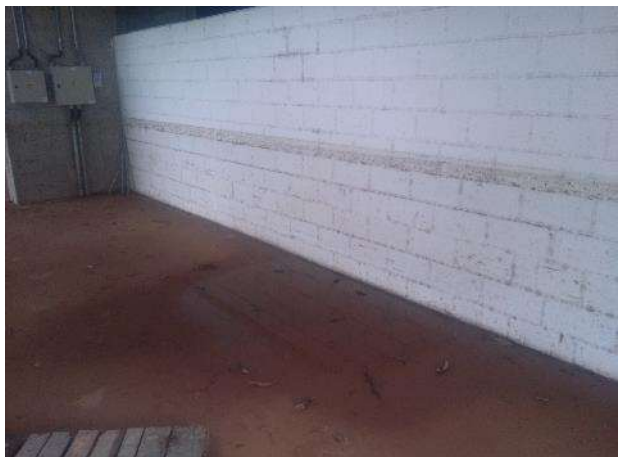
Na data de 27 de outubro de 2016 ocorreu uma chuva intensa, o qual segundo os dados do INMET, choveu aproximadamente 100 mm no dia. Devido a obstrução do canal do Córrego do Barbado, a água do córrego voltou pela tubulação de drenagem do COT da UFMT.

Fig. 01 – Nível da água chegou a aproximadamente 1,50m.

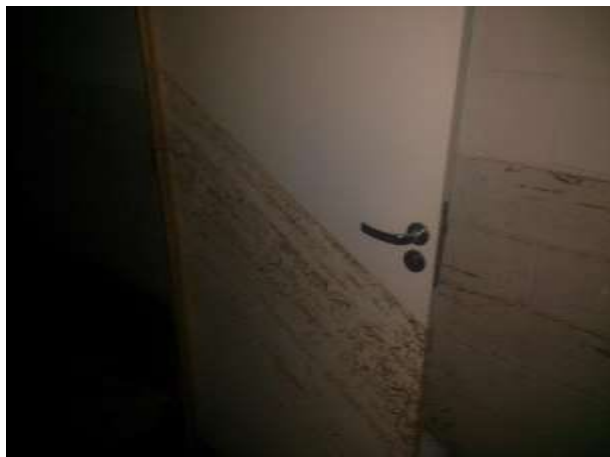
Fig. 02 – Portas de madeira danificadas pela água.

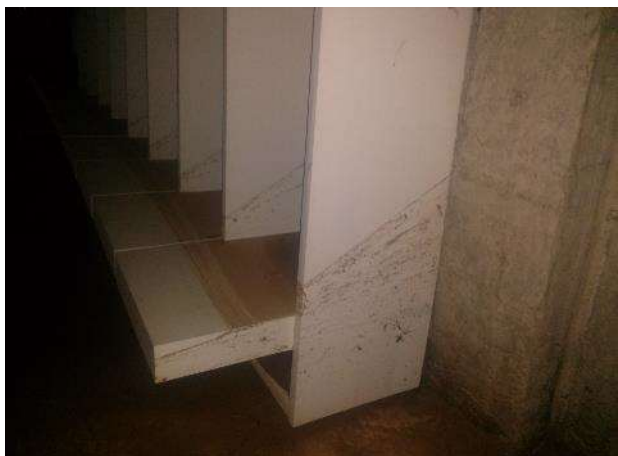
Fig. 03 – Armários de madeira dos vestiários danificados pela água.

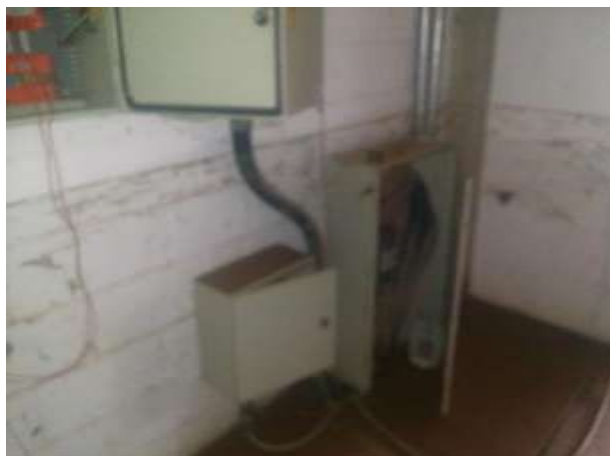
Fig. 04 – Quadro de distribuição ficou alagado.

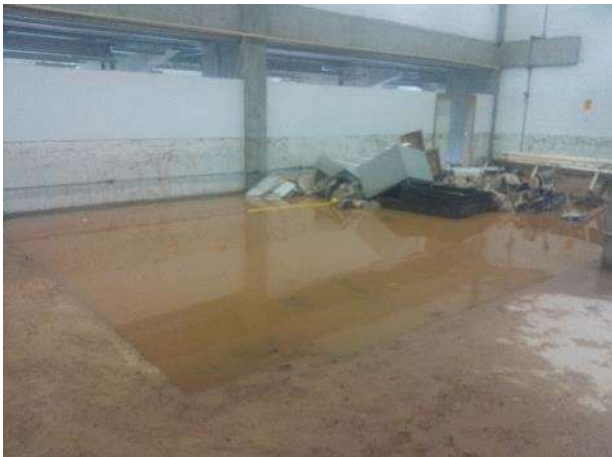
Fig. 05 – Auditório ainda se encontrava alagado.

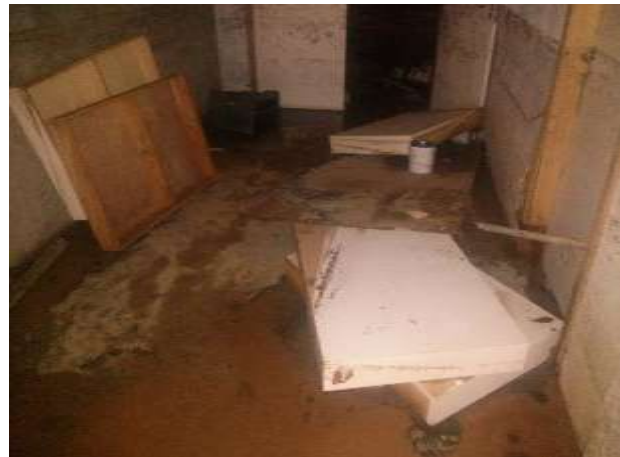
Fig. 06 – Portas de madeira foram arrancadas pela força da água.

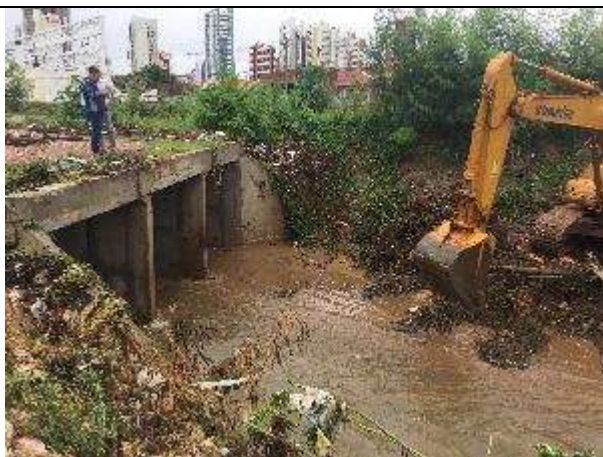
Fig. 03 – Limpeza do canal do córrego.

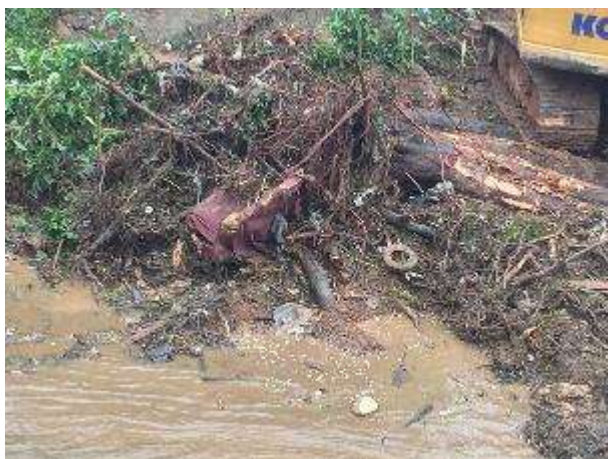
Na data de 27 de outubro, conforme demonstrado no gráfico acima, ocorreu uma chuva de aproximadamente 100mm. Devido a isso, verificamos que o canal do Córrego do Barbado foi obstruído.

Fig. 04 – Obstrução do canal do córrego.

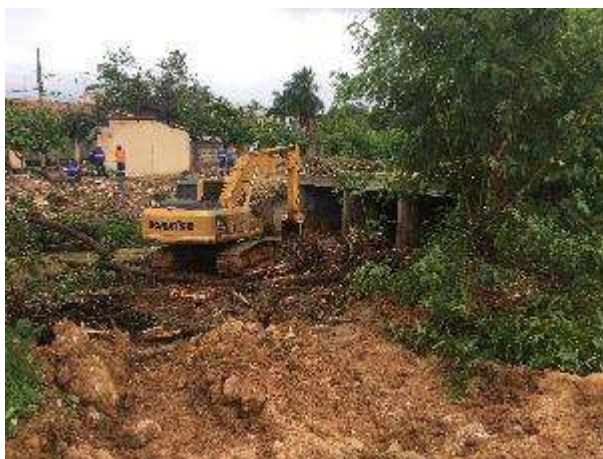
Fig. 05 – Limpeza do canal do córrego.

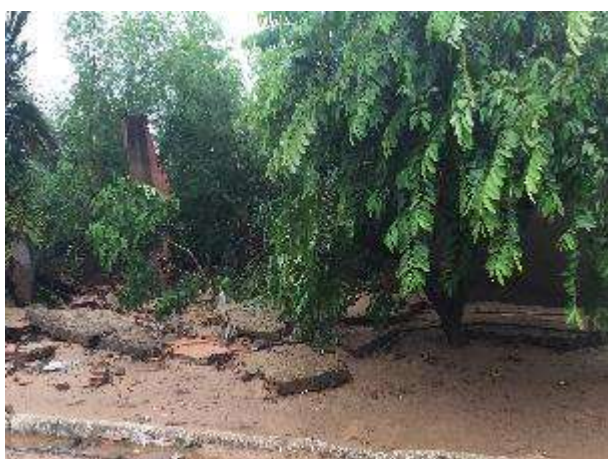
Com a obstrução do canal, a água que transbordou veio a atingir as ruas Ottawa e Quebec do bairro Jardim das Américas, ocasionando danos materiais nas residências, conforme relatório fotográfico apresentado abaixo:

Fig. 06 – Muro da rua Ottawa que desabou.
