**Monitoramento - TAG referente ao
Contrato nº. 40/2012**

Assunto: Envio do Relatório Situacional Obras da Copa inclusas nos TAG's
(Referente a Agosto/2017).

REFERÊNCIA: AGOSTO/2017

Contrato: nº 040/2012 – ENTORNO LOTE I

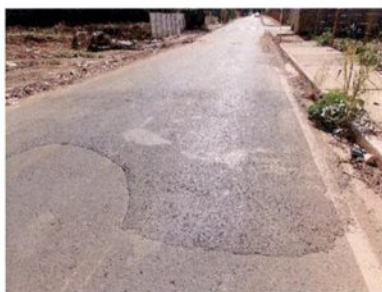
- Sarjeta quebrada - Rua Onze de Maio – fotografias 62, 71, 75, 77, 81, 85 e 96, e Avenida Dom Carlos Luís D'amour – fotografias 98 e 126;
- Remendo mal feito - Rua dos Crisântemos – fotografias 23, 24, 25, 26 e 29, Rua das Papoulas – fotografia 39, Rua Onze de Maio – fotografia 63, e Avenida Dom Carlos Luís D'amour – fotografias 103, 117 e 118;

Fotografia 25 – Remendo mal feito

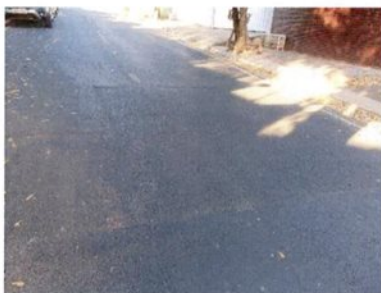
Fotografia 39 – Remendo mal feito

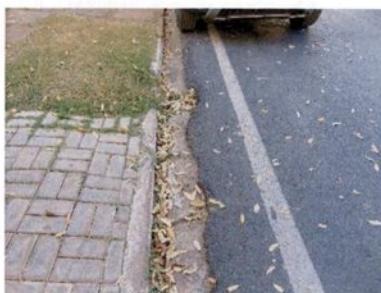
- Sarjeta mal feita – Rua dos Crisântemos – fotografias 17, 33 e 35, Rua das Papoulas – fotografia 40, Rua Onze de Maio – fotografias 74, 76, 82 e 83, e Avenida Dom Carlos Luís D'amour – fotografias 111, 113 e 115;

Fotografia 40 – Sarjeta mal feita

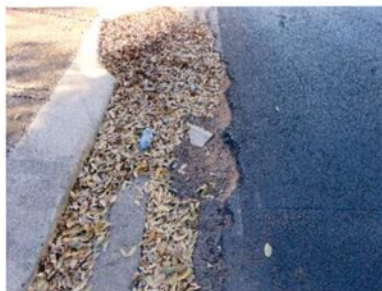
- Buraco no pavimento – Rua das Papoulas – fotografia 48, e Avenida Dom Carlos Luís D'amour – fotografia 116;
- Buraco na sarjeta - Rua Onze de Maio – fotografias 52, 57, 59 e 67;

Fotografia 48 – Buraco no pavimento

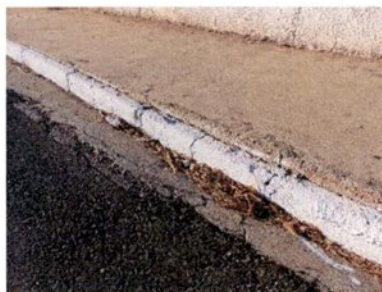
- Meio-fio quebrado – Rua das Begônias – fotografias 03 e 04, Rua dos Crisântemos – fotografias 21 e 22, Rua das Papoulas – fotografia 43, Rua Onze de Maio – fotografias 62 e 71, e Avenida Dom Carlos Luís D'amour – fotografias 98, 99, 100, 108 e 119;

Fotografia 62 – Meio-fio e sarjeta quebrado

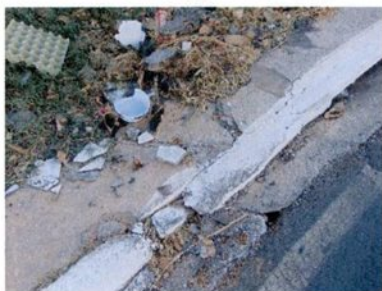
- Buraco no meio-fio - Rua Onze de Maio – fotografia 67;
- Tampa BLS quebrada - Avenida Dom Carlos Luís D'amour – fotografia 97; e
- BLD tampada - Avenida Dom Carlos Luís D'amour – fotografias 122, 123 e 125.

Fotografia 67 – Buraco no meio-fio e sarjeta

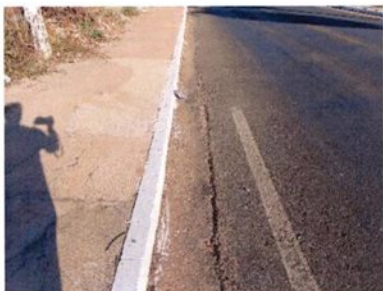
- Calçada quebrada – Rua das Begônias – fotografias 11, 13 e 14, Rua das Papoulas – fotografias 37, 41 e 42, Rua Onze de Maio – fotografias 49, 50, 54, 55, 56, 58, 60, 69, 70, 73, 77, 81, 84, 85, 86, 89, 93 e 95, e Avenida Dom Carlos Luís D'amour – fotografias 99, 100, 101, 108, 114, 120, 121 e 124;

Fotografia 81 – Calçada e sarjeta quebrada

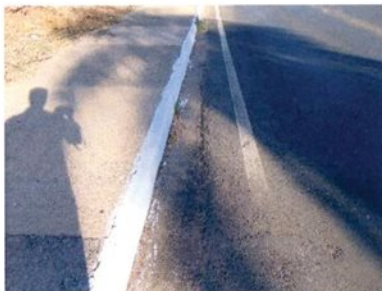
Fotografia 82 – Sarjeta mal feita

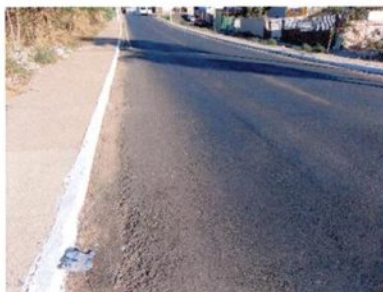
Fotografia 83 – Sarjeta mal feita

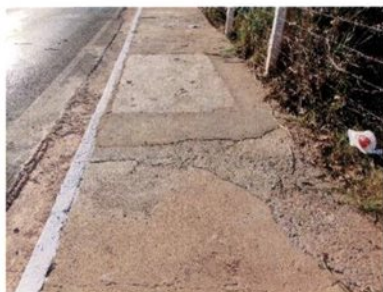
Fotografia 85 – Calçada e sarjeta quebrada

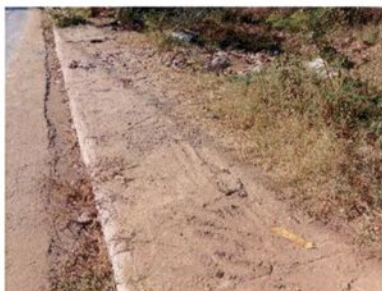
Fotografia 108 – Calçada e meio-fio quebrado

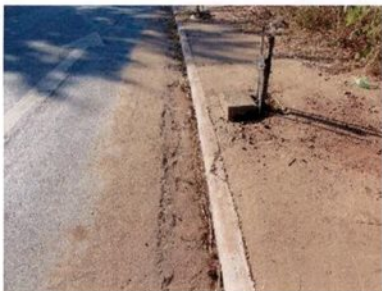
- Afundamento - Rua dos Crisântemos – fotografias 28, 30 e 32, Rua Onze de Maio – fotografias 53, 61, 64, 65, 66, 68, 72, 88, 90, 91 e 92, e Avenida Dom Carlos Luís D'amour – fotografias 102, 104, 105, 107 e 110;

Fotografia 110 – Afundamento

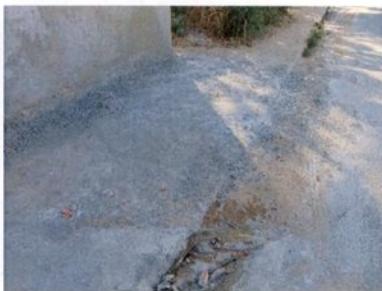
Fotografia 111 – Sarjeta mal feita

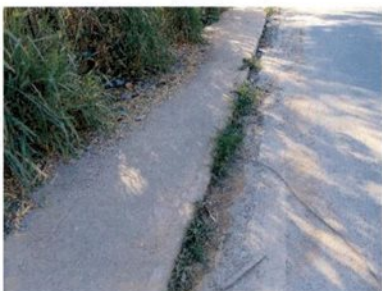
- Calçada acima do meio-fio - Rua das Papoulas – fotografia 38;
- Calçada mal feita - Rua Onze de Maio – fotografias 79 e 80, e Avenida Dom Carlos Luís D'amour – fotografias 106, 109 e 112;

Fotografia 112 – Calçada mal feita

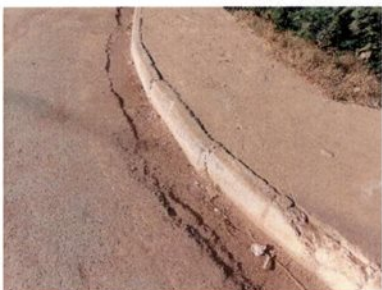
Fotografia 114 – Calçada quebrada

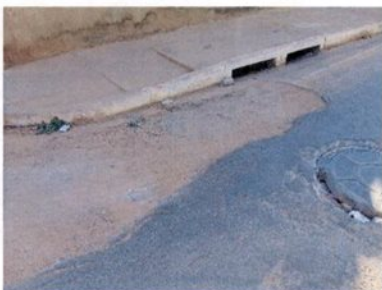
Fotografia 115 – Sarjeta mal feita
