# **ANEXO 4**

**Monitoramento - TAG referente ao  
Contrato nº. 060/2012**

**Assunto:** encaminhamento de relatório situacional das obras da copa do mundo  
– Termo de Ajustamento de Gestão – março 2016.

REFERENCIA: MARÇO/2016

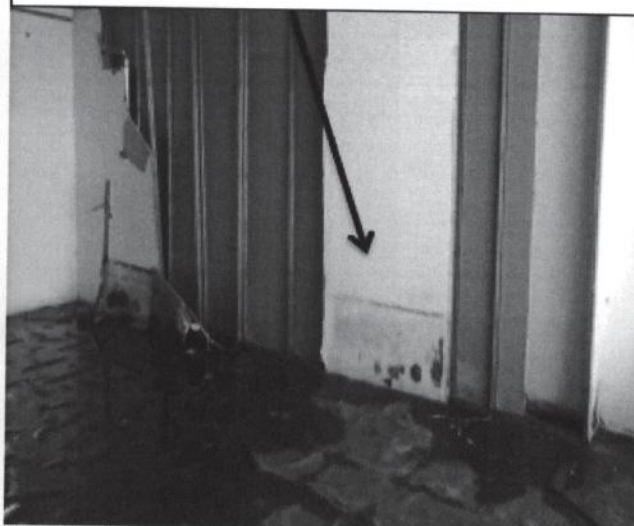
Paredes em dry-wall em inconformidade com os normativos técnicos;

Figura 1 - Parede em Dry-wall danificadas devido à falta de manutenção sofrendo ação do vento e das intempéries, sendo assim, em inconformidade com os normativos técnicos:

Tal situação gerou a abertura de processo de multa junto ao consórcio e antes da rescisão contratual o consórcio deverá ou reparar os itens já pagos e deteriorados ou ressarcir o Estado.

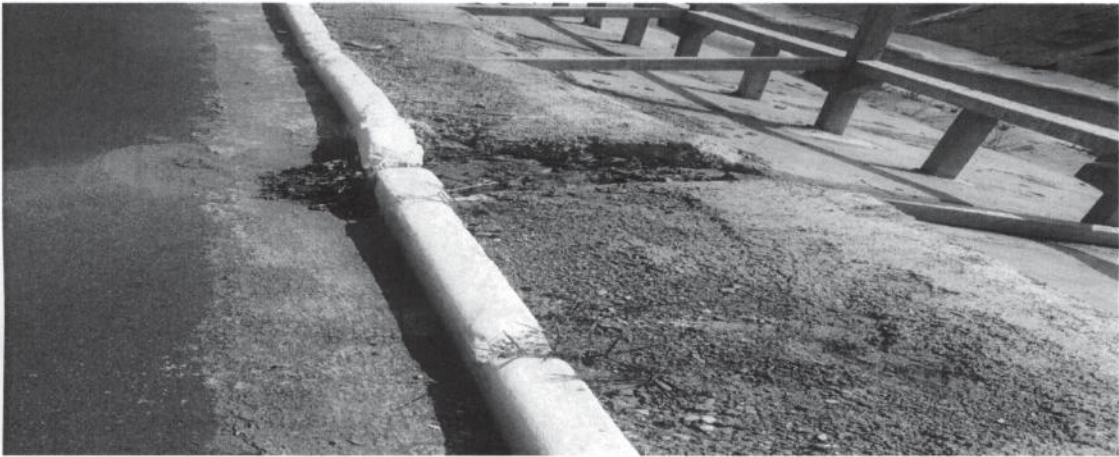
**Figura 03: Conclusão da execução do passeio.**

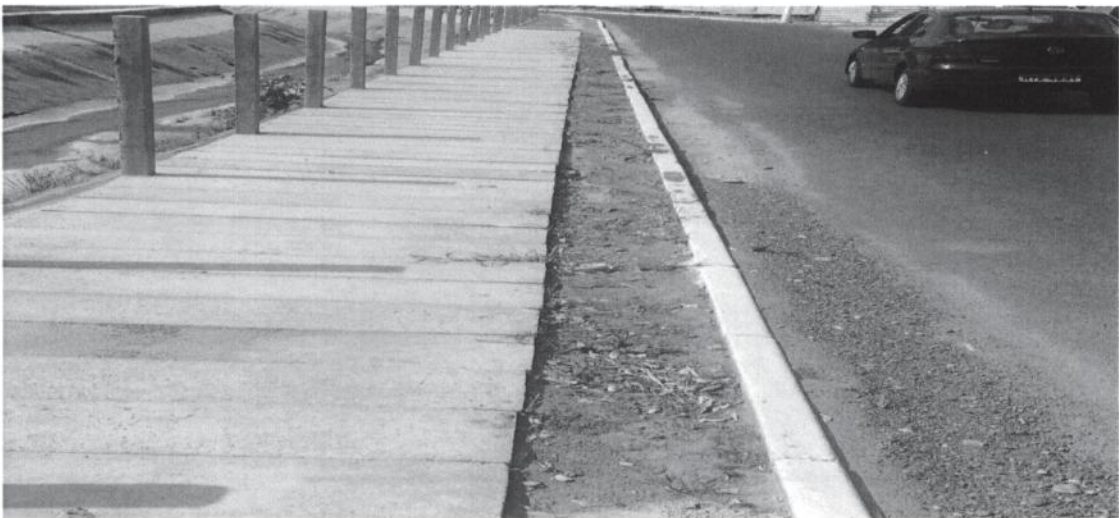
**Figura 04 Conclusão da execução do passeio.**

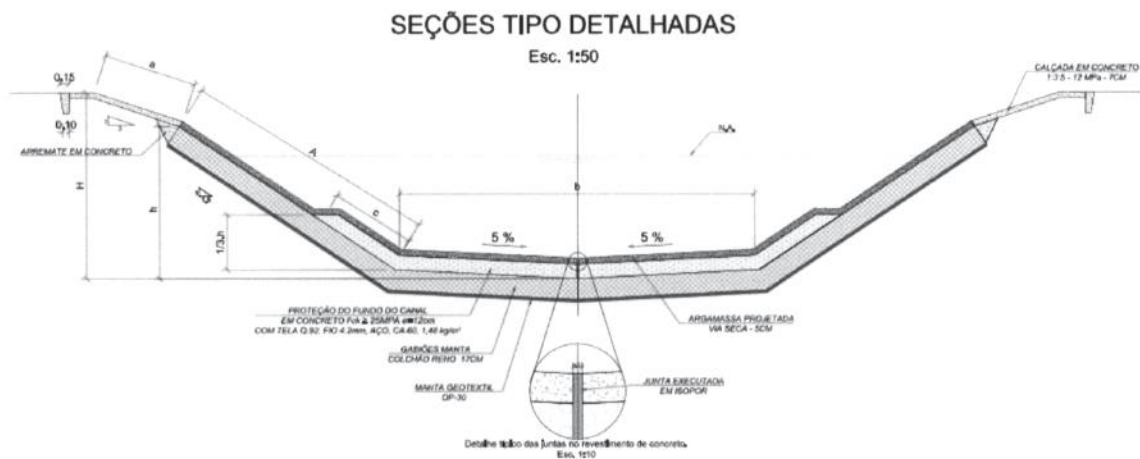
**Figura 10: Seção tipo detalhada - Canal.**

Há a necessidade da conclusão da restauração do canal como prevê o projeto (Vol. 2, pág. 122), além de correção de serviços já executados e que não estão em consonância com o projeto.

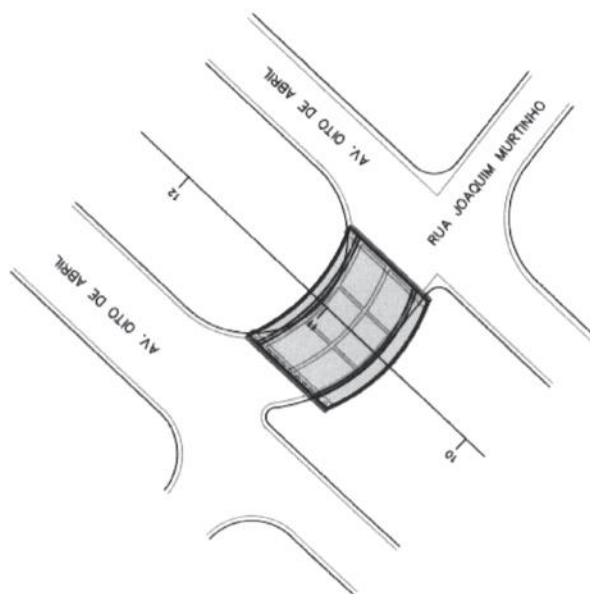
**Figura 20: Detalhe do Retorno da Rua Joaquim Murtinho.**

A execução do retorno da Rua Joaquim Murtinho já teve início, porém há serviços a serem executados, no projeto de obra de artes especiais (Vol. 2 pág. 202 a 209) demonstra todo o detalhamento para a execução desse retorno.

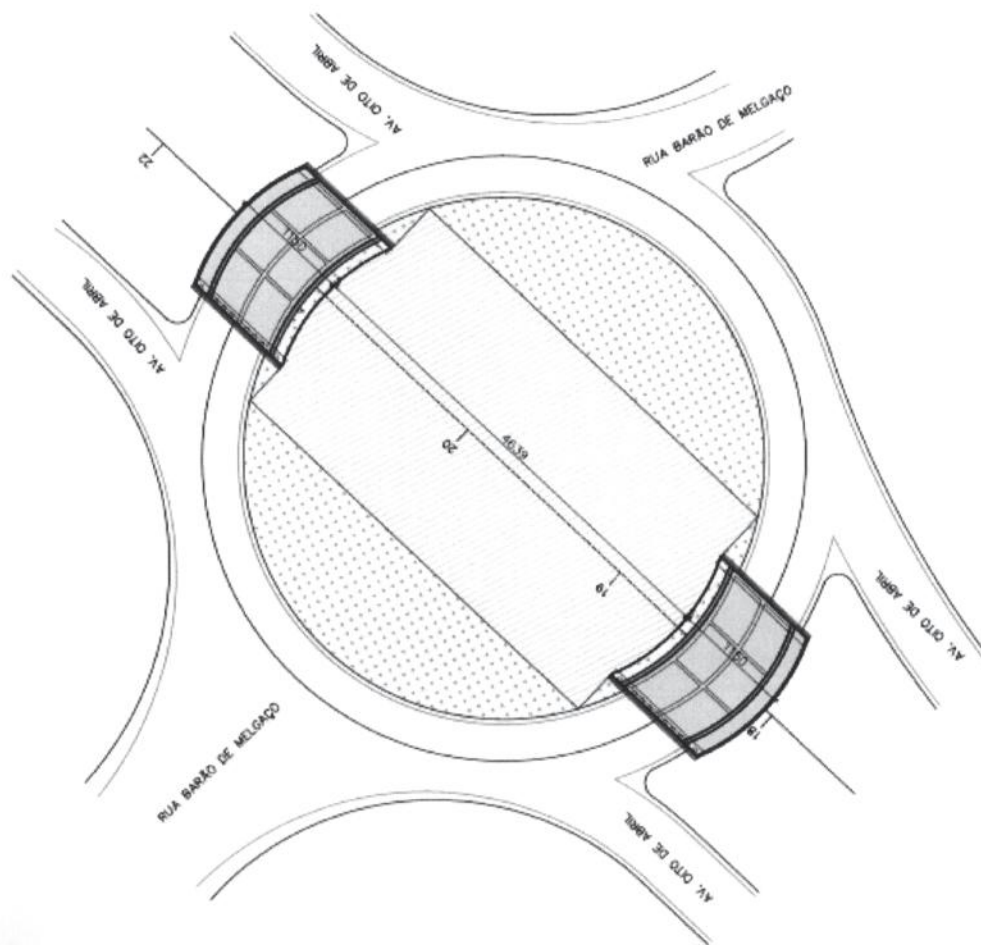
**Figura 23: Detalhe da Rotatória da Av. Barão de Melgaço.**

Na rotatória da Avenida Barão de Melgaço as lajes das alças de acesso já se encontram executada bem como sua pavimentação, contudo ainda não se fez a intercessão da via e o canteiro central da rotatória, como detalhado em projeto (Vol. 2 pág. 211 a 221), para que a mesma exerça sua função. Os serviços a serem do canteiro é a remoção do pavimento existente, remoção de manilha, restauração do córrego, plantio em grama em batatais como previsto no projeto, além da remoção de resíduos de obra.

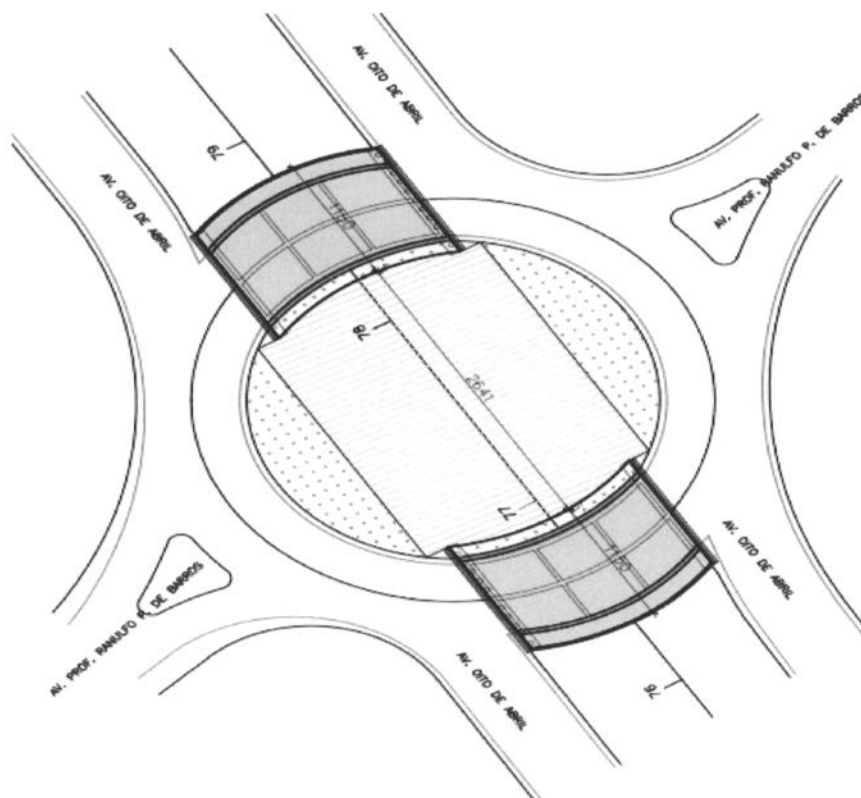
**Figura 26: Detalhe da Rotatória da Av. Prof. Ranulfo Paes de Barros**

Na rotatória do cruzamento entre a Av. 8 de Abril e a Av. Prof. Ranulfo Paes de Barros os serviços não foram concluídos, faltando a retirada das manilhas, restauração do córrego e o plantio de grama em babatais, como previsto em projeto no Projeto de Arte Especiais (Vol. 2 pág 223 à 233) e no Relatório do Projeto (Vol. 1 pág. 12).

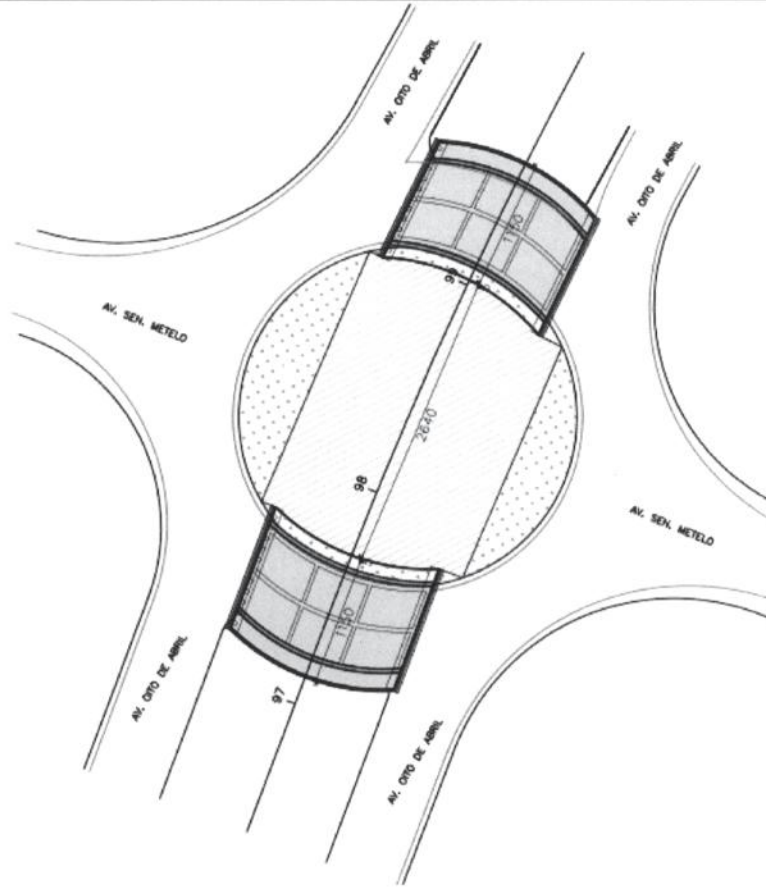
**Figura 29: Detalhe da Rotatória da Av. Senador Metelo.**

A rotatória da Av. Senador Metelo com a Av. 8 de Abril se encontrasse basicamente concluída, porém em inspeção "in loco" aferiu certas divergências com o projeto (Vol. 2 pág. 235 à 245), que devem ser corrigidas imediatamente afim de garantir a qualidade da obra.

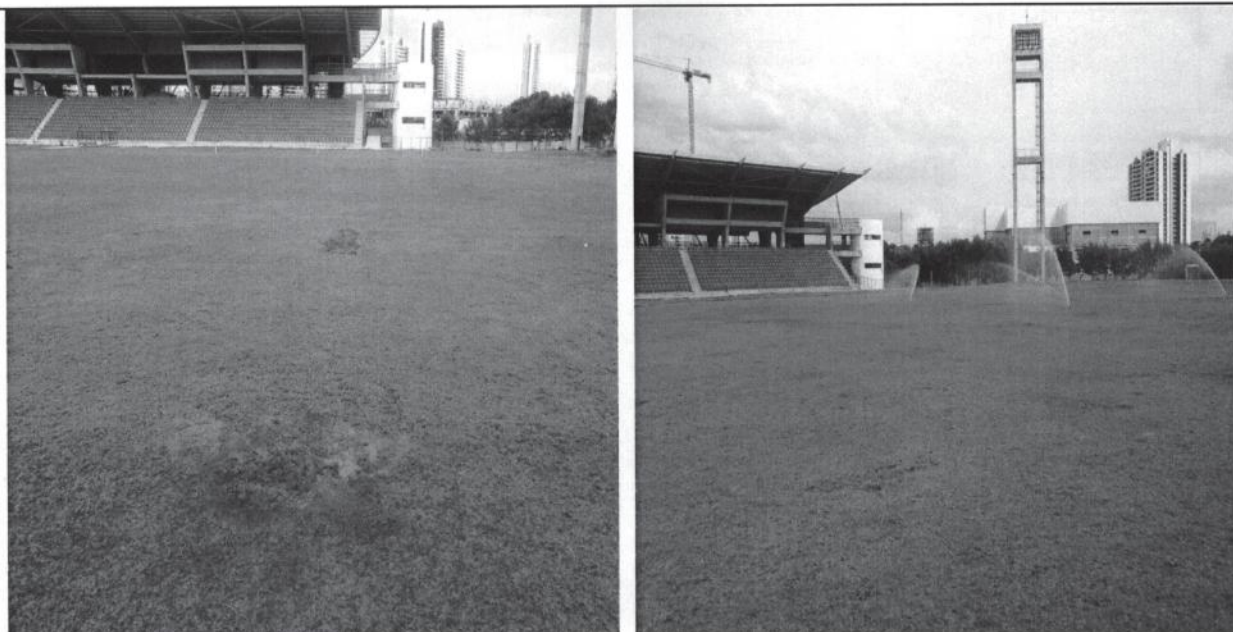
Cabe ressaltar que o gramado vem sofrendo com ataques de formigas e grama invasora que se não for combatida a tempo pode inviabilizar a qualidade das graminhas plantadas e em conformidade com o projeto. Sendo assim, o gramado não está no seu ideal, mas está ocorrendo evolução do mesmo a partir das técnicas de manutenção utilizada pelo consórcio.

**Figura 2 – os serviços executados no gramado de futebol foram de fertilização, de irrigação e reconstituição da irrigação danificada;**

Foi solicitado ao Consórcio a complementação de informações técnicas a respeito dos serviços executados no gramado e um cronograma detalhado contemplando as etapas de serviço a serem executados.

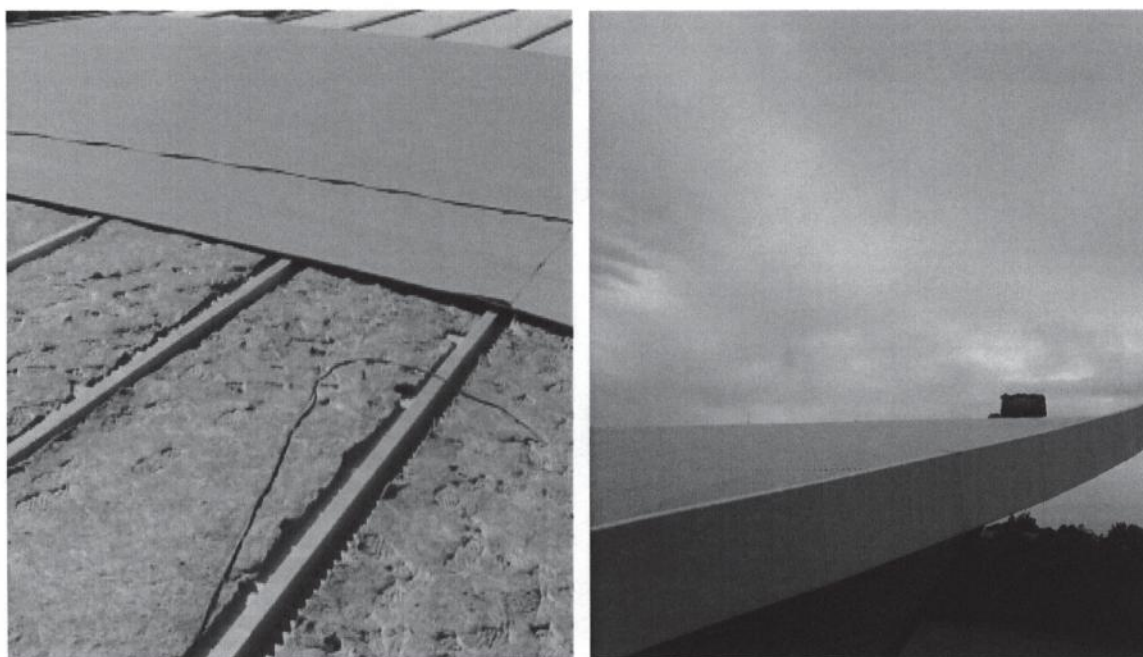
**Figura 3 - execução da telha termo acústica;**

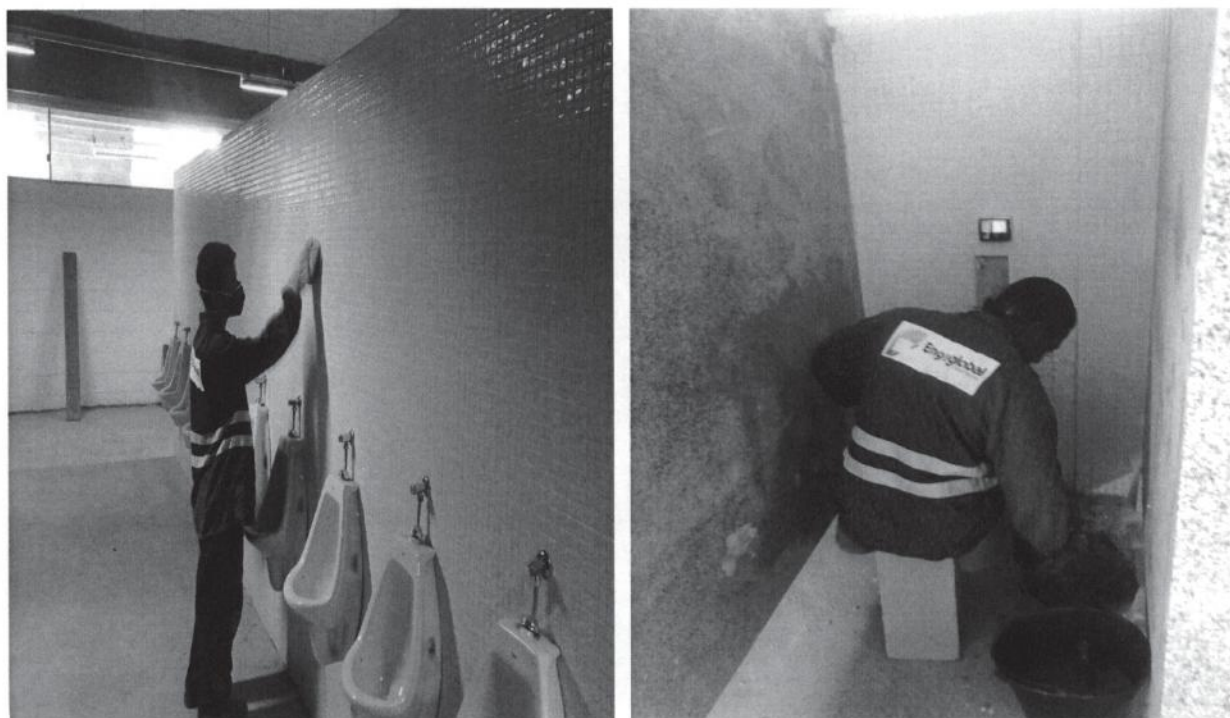
Figura 4 - execução dos serviços de louças e metais;
