# **ANEXO 11**

**Monitoramento - TAG referente ao  
Contrato nº. 060/2012**

**Assunto:** Envio do Relatório Situacional Obras da Copa inclusas nos TAG's  
(Referente a Agosto/2017).

REFERÊNCIA: AGOSTO/2017

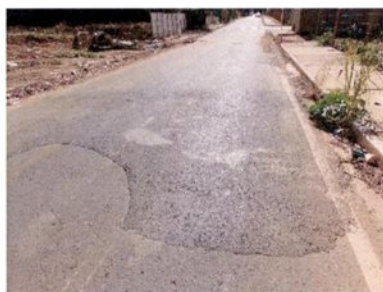
- Sarjeta quebrada - Rua Onze de Maio – fotografias 62, 71, 75, 77, 81, 85 e 96, e Avenida Dom Carlos Luís D'amour – fotografias 98 e 126;
- Remendo mal feito - Rua dos Crisântemos – fotografias 23, 24, 25, 26 e 29, Rua das Papoulas – fotografia 39, Rua Onze de Maio – fotografia 63, e Avenida Dom Carlos Luís D'amour – fotografias 103, 117 e 118;

Fotografia 25 – Remendo mal feito

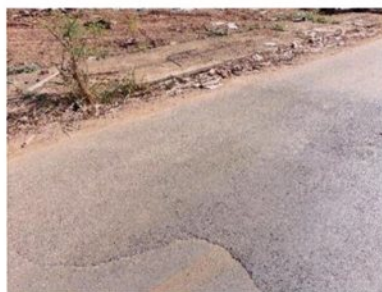
Fotografia 26 – Remendo mal feito

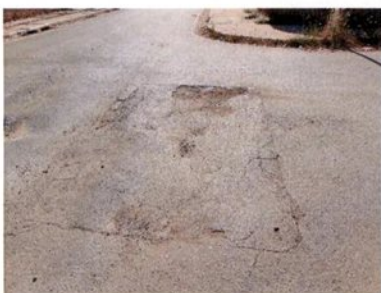
Fotografia 29 – Remendo mal feito

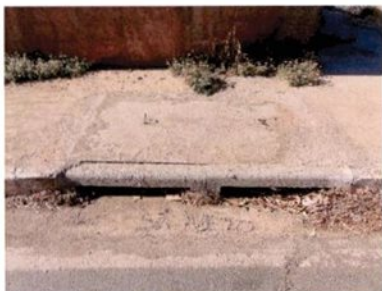
- Sarjeta mal feita – Rua dos Crisântemos – fotografias 17, 33 e 35, Rua das Papoulas – fotografia 40, Rua Onze de Maio – fotografias 74, 76, 82 e 83, e Avenida Dom Carlos Luís D'amour – fotografias 111, 113 e 115;

Fotografia 33 – Sarjeta mal feita

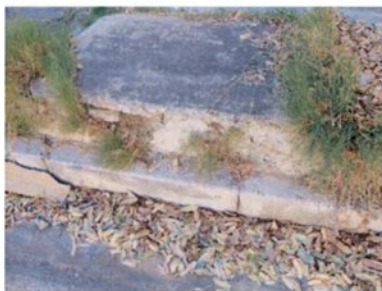
- Calçada acima do meio-fio - Rua das Papoulas – fotografia 38;
- Calçada mal feita - Rua Onze de Maio – fotografias 79 e 80, e Avenida Dom Carlos Luís D'amour – fotografias 106, 109 e 112;

Fotografia 38 – Calçada acima do meio-fio

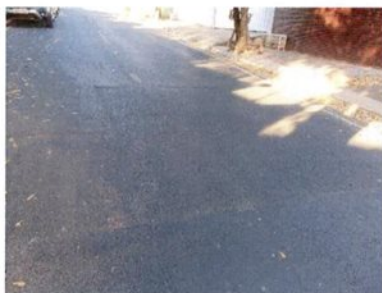
Fotografia 39 – Remendo mal feito

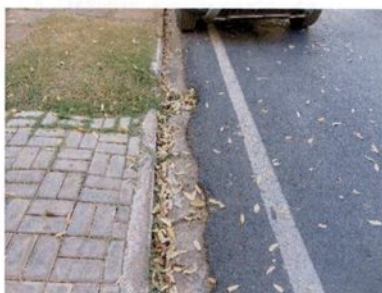
Fotografia 40 – Sarjeta mal feita

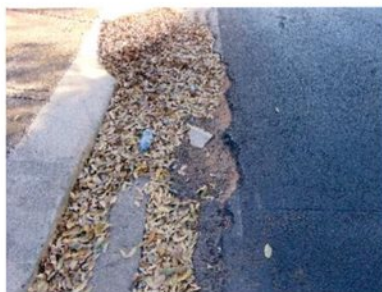
- Buraco no pavimento – Rua das Papoulas – fotografia 48, e Avenida Dom Carlos Luís D'amour – fotografia 116;
- Buraco na sarjeta - Rua Onze de Maio – fotografias 52, 57, 59 e 67;

Fotografia 48 – Buraco no pavimento

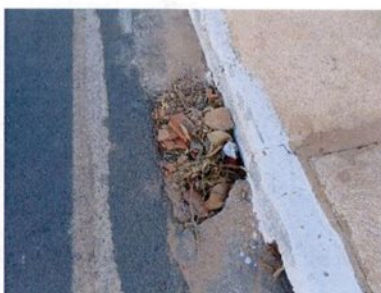
Fotografia 52 – Buraco na sarjeta

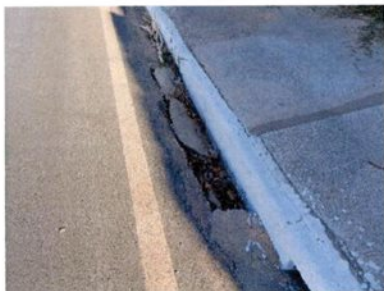
Fotografia 57 – Buraco na sarjeta

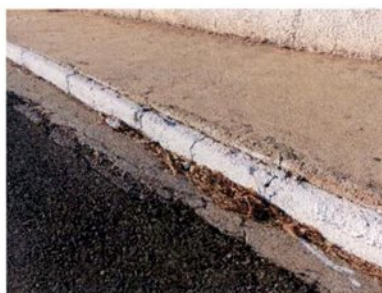
- Meio-fio quebrado – Rua das Begônias – fotografias 03 e 04, Rua dos Crisântemos – fotografias 21 e 22, Rua das Papoulas – fotografia 43, Rua Onze de Maio – fotografias 62 e 71, e Avenida Dom Carlos Luís D'amour – fotografias 98, 99, 100, 108 e 119;

Fotografia 62 – Meio-fio e sarjeta quebrado

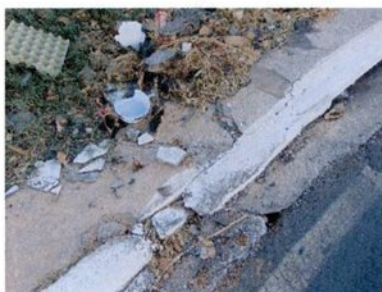
- Buraco no meio-fio - Rua Onze de Maio – fotografia 67;
- Tampa BLS quebrada - Avenida Dom Carlos Luís D'amour – fotografia 97; e
- BLD tampada - Avenida Dom Carlos Luís D'amour – fotografias 122, 123 e 125.

Fotografia 67 – Buraco no meio-fio e sarjeta

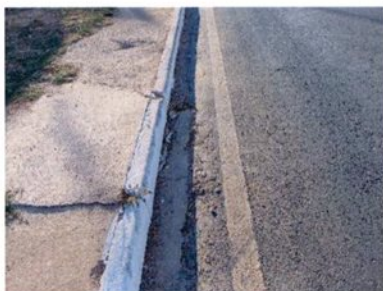
Fotografia 71 – Meio-fio e sarjeta quebrada

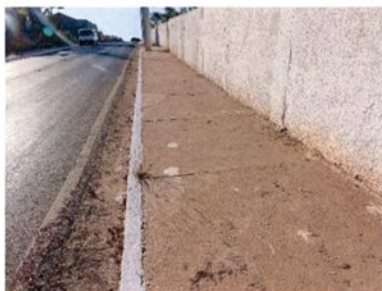
Fotografia 74 – Sarjeta mal feita

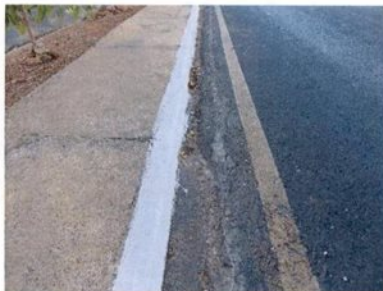
Fotografia 76 – Sarjeta mal feita

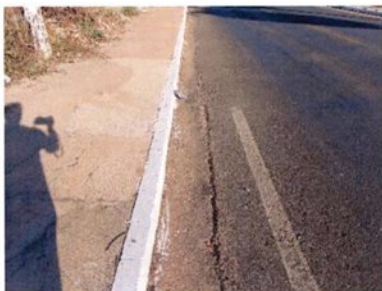
- Calçada quebrada – Rua das Begônias – fotografias 11, 13 e 14, Rua das Papoulas – fotografias 37, 41 e 42, Rua Onze de Maio – fotografias 49, 50, 54, 55, 56, 58, 60, 69, 70, 73, 77, 81, 84, 85, 86, 89, 93 e 95, e Avenida Dom Carlos Luís D'amour – fotografias 99, 100, 101, 108, 114, 120, 121 e 124;

Fotografia 81 – Calçada e sarjeta quebrada

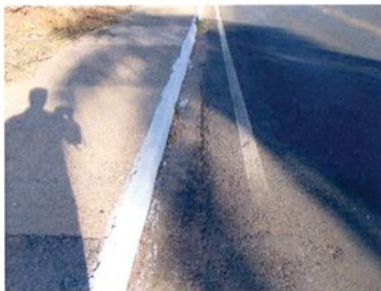
Fotografia 82 – Sarjeta mal feita

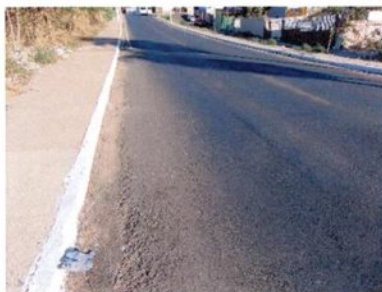
Fotografia 83 – Sarjeta mal feita

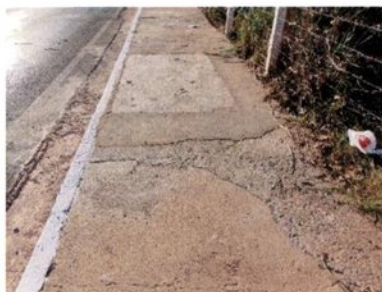
Fotografia 85 – Calçada e sarjeta quebrada

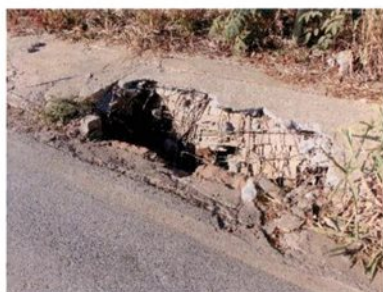
Fotografia 97 – Tampa BLS quebrada

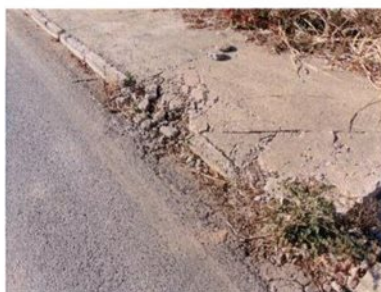
Fotografia 98 – Meio-fio e calçada quebrada

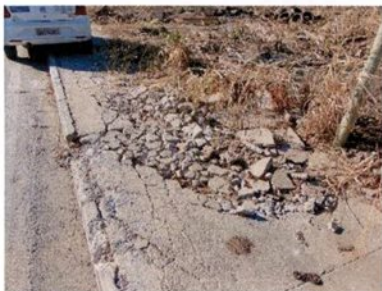
Fotografia 99 – Meio-fio e calçada quebrada

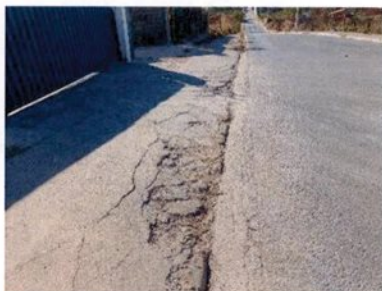
Fotografia 100 – Meio-fio e calçada quebrada

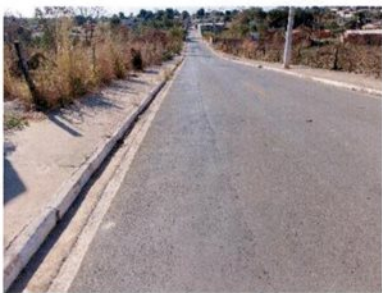
Fotografia 103 – Remendo mal feito

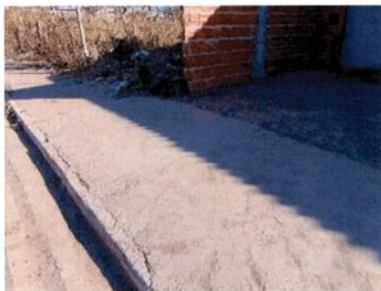
Fotografia 106 – Calçada mal feita

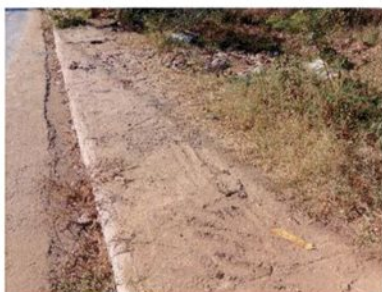
Fotografia 109 – Calçada mal feita

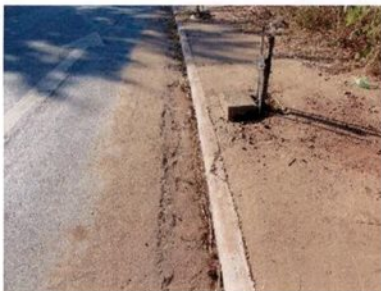
Fotografia 111 – Sarjeta mal feita

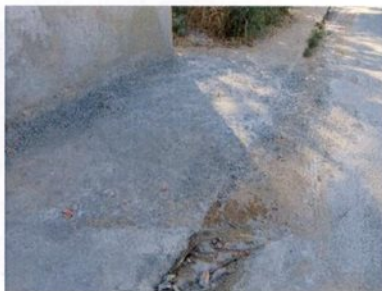
Fotografia 112 – Calçada mal feita

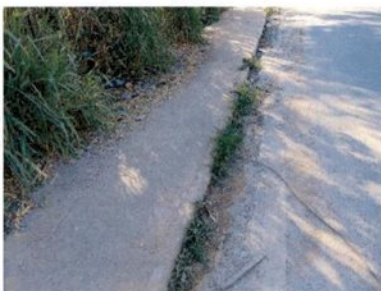
Fotografia 113 – Sarjeta mal feita

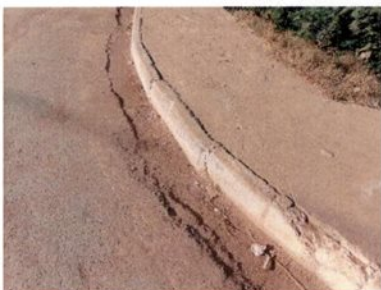
Fotografia 115 – Sarjeta mal feita

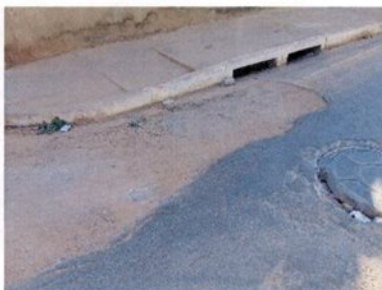
Fotografia 116 – Buraco no pavimento

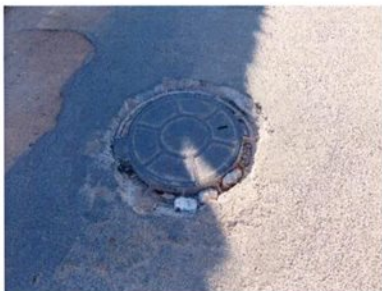
Fotografia 117 – Remendo mal feito

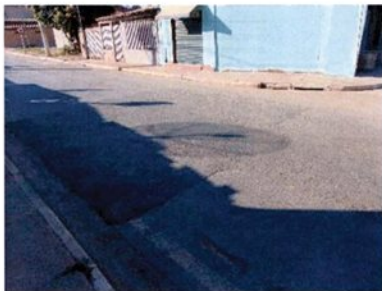
Fotografia 118 – Remendo mal feito
