PROGRAMA VISITA ÀS ESCOLAS
RELATÓRIO DE LEVANTAMENTO DA INFRAESTRUTURA DA
ESCOLA ESTADUAL DEPUTADO UBALDO MONTEIRO DA SILVA
MUNICÍPIO DE VÁRZEA GRANDE-MT

PROGRAMA VISITA ÀS ESCOLAS RELATÓRIO DE LEVANTAMENTO

Protocolo: 137693/2017

Objeto da fiscalização: Avaliar a infraestrutura da Escola Estadual Deputado Ubaldo Monteiro da Silva, localizada no município de Várzea Grande/MT.

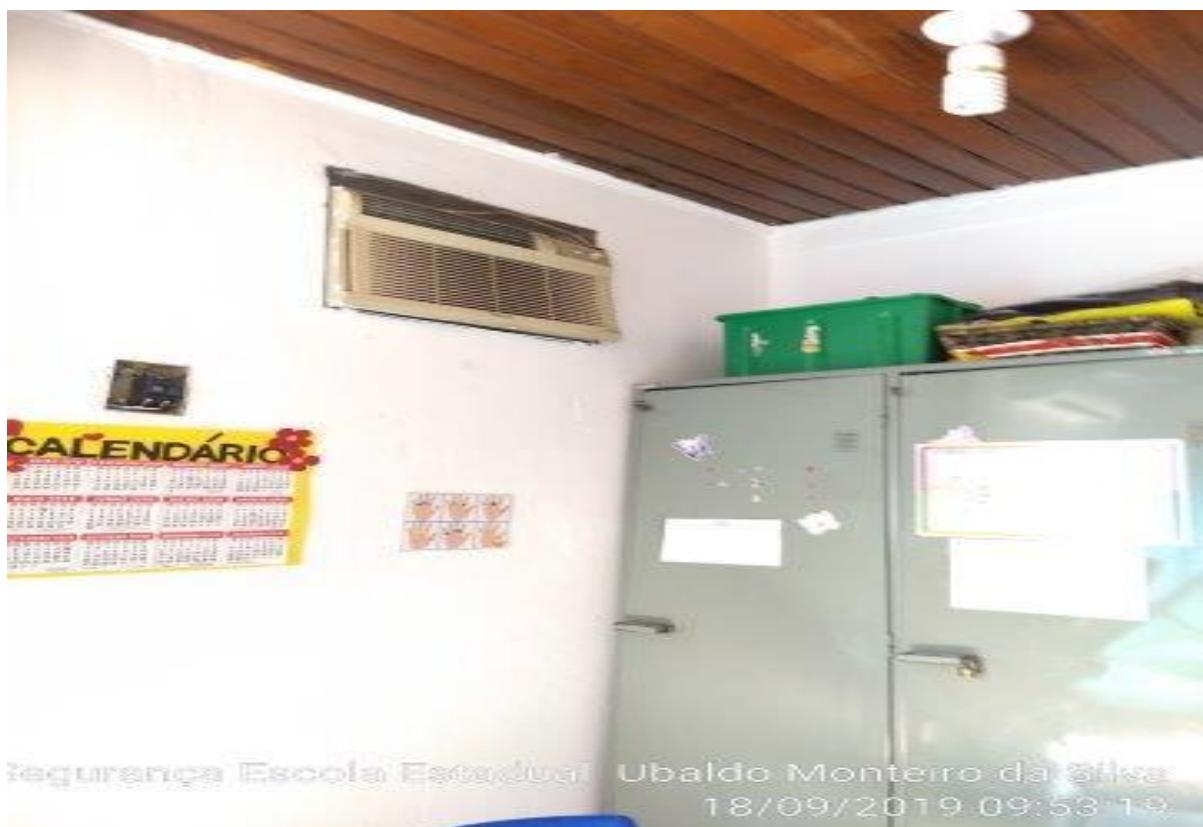
Sala multifuncional

Problemas identificados	2.1. Problemas com goteiras, infiltrações e alagamentos ocasionados pelo telhado danificado da escola.
Providências a serem tomadas	Projeto de reforma geral em elaboração, demanda a ser atendida conforme PTA 2017.
Prazo para implementação	31/12/2019.
Responsável	Alan Resende Porto, Karina França Garcia, Mayara Galvão.
Status	Não solucionado.
Análise da equipe técnica	Constatou-se que não foram realizadas as reformas para solucionar as infiltrações, o telhado permanece danificado, conforme citado no achado 1, as paredes de diversas salas continuam com infiltrações e muitas delas danificadas. A sala multifuncional citada no relatório preliminar foi mudada, hoje funciona onde era a biblioteca em 2017, foi feita uma pintura nas paredes da atual sala multifuncional.

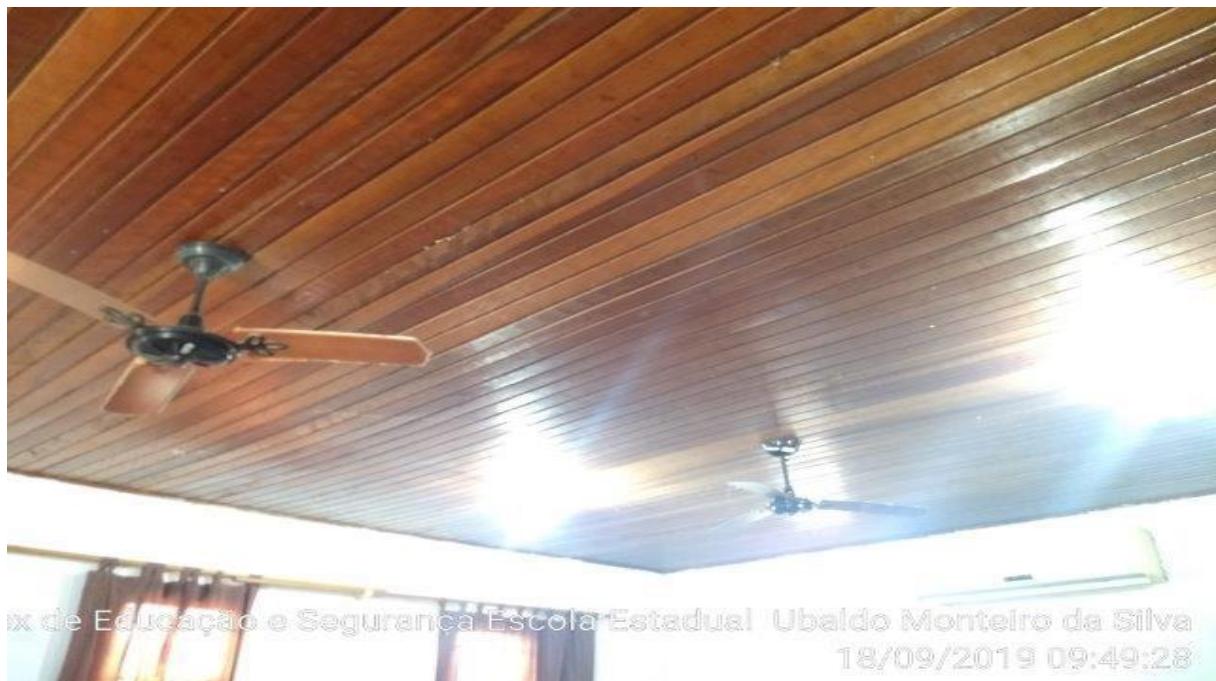
Lâmpadas trocadas nas salas de aula

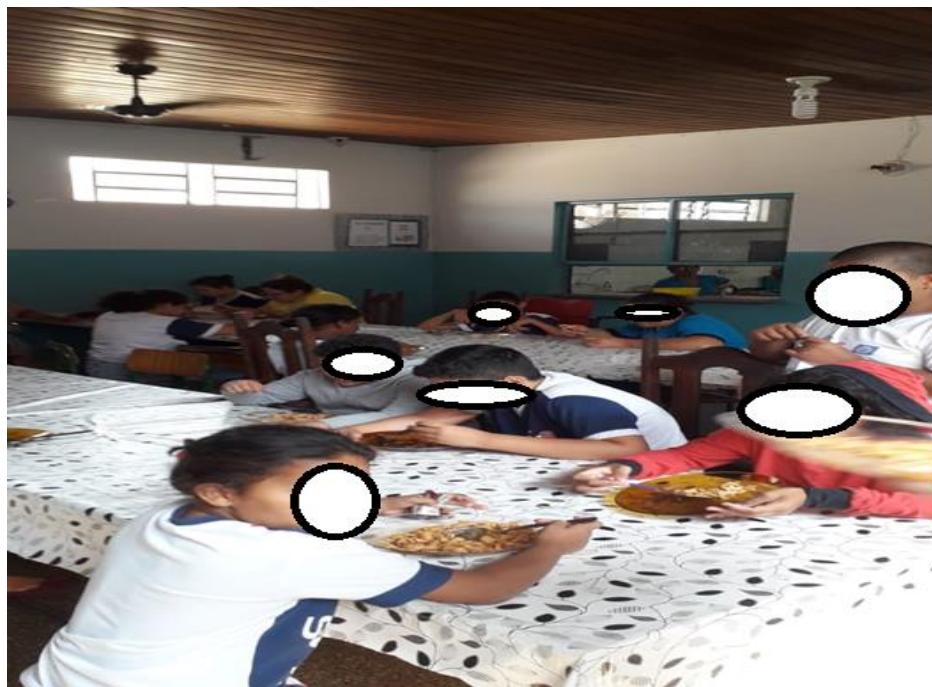
Problemas identificados	12.1. Merenda escolar com pouca variedade, deixando de atender as necessidades nutricionais de cada refeição para os alunos, contrariando as normas da Resolução 26/2013 do FNDE. 12.2. Inexistência de cardápio da merenda elaborado por Nutricionista, responsável técnico competente, contrariando a Resolução 26/2013 do FNDE.
Providências a serem tomadas	Demandas a ser executada pela unidade escolar.
Prazo para implementação	-
Responsável	-
Status	Não solucionado.
Análise da equipe técnica	Constatou-se que a merenda que estava sendo servida no dia da vistoria não tinha variedade e não foi localizado na escola o cardápio, permanecendo assim o apontamento.

Comida sendo servida aos alunos com pouca variedade nutricional

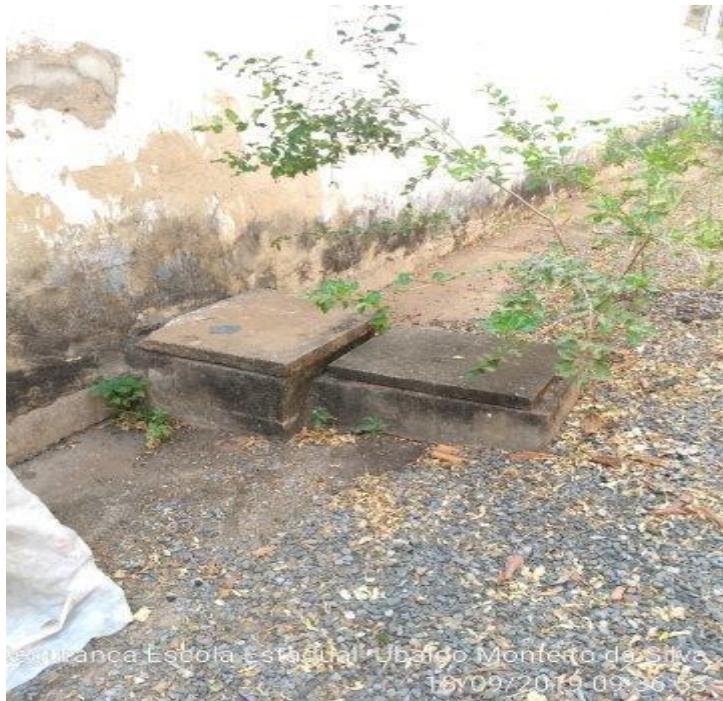
Caixa de gordura

Problemas identificados	13.1. Problemas com falta de manutenção, acúmulo de lixo e entulhos, acúmulo de água de esgoto da cozinha em área externa localizada nos fundos da cozinha da escola. 13.2. Problemas de entupimento das instalações de esgotamento dos banheiros e da cozinha.
Providências a serem tomadas	Demandas a ser executada pela unidade escolar.
Prazo para implementação	-
Responsável	-
Status	Solucionado.
Análise da equipe técnica	Constatou-se que não foram localizados entulhos na escola, referente ao esgoto foi resolvido, não foi localizada água da cozinha nos fundos da escola. Os problemas de entupimento dos banheiros e cozinha foram resolvidos.

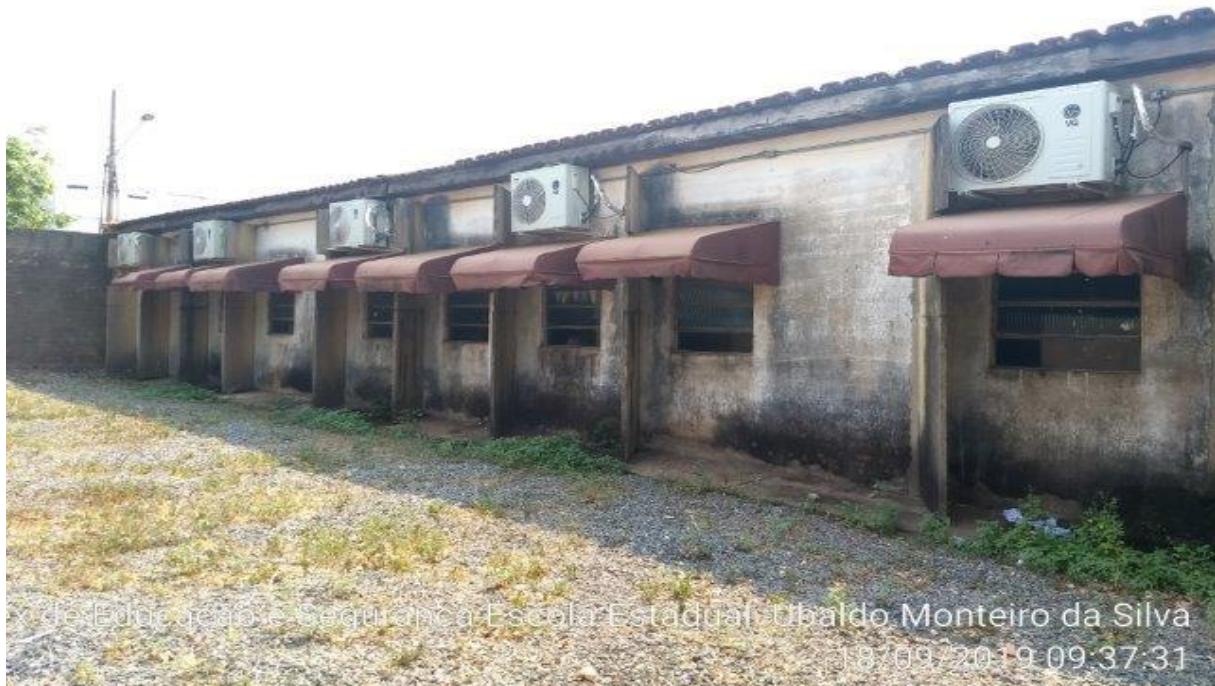
Área externa da escola sem entulhos

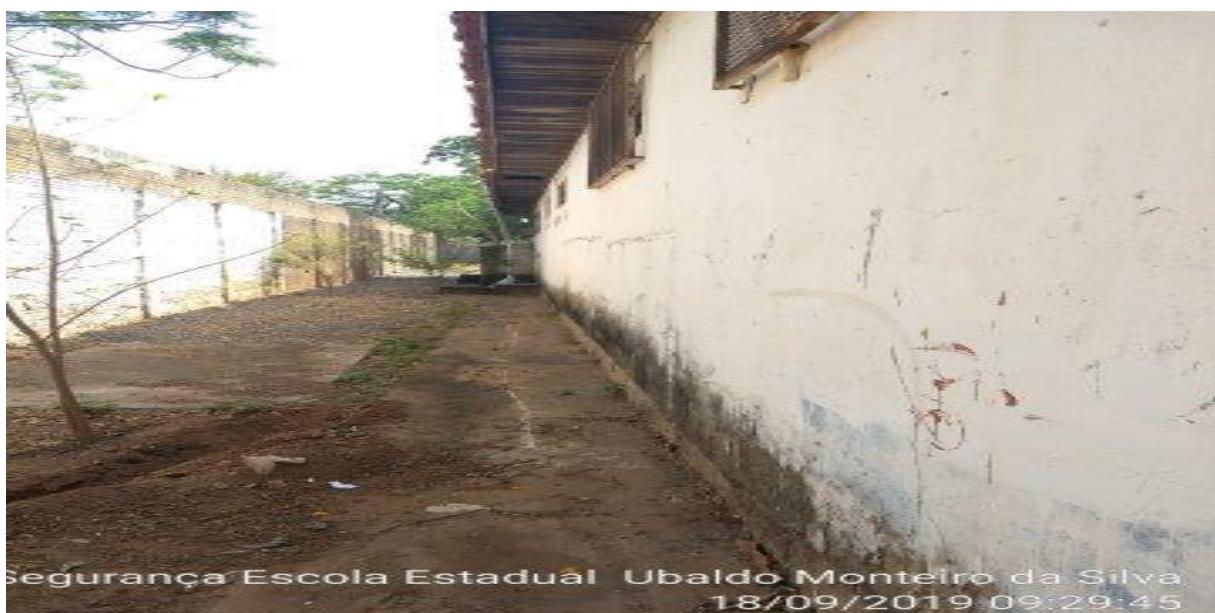
Área lateral da escola foi retirado os entulhos.

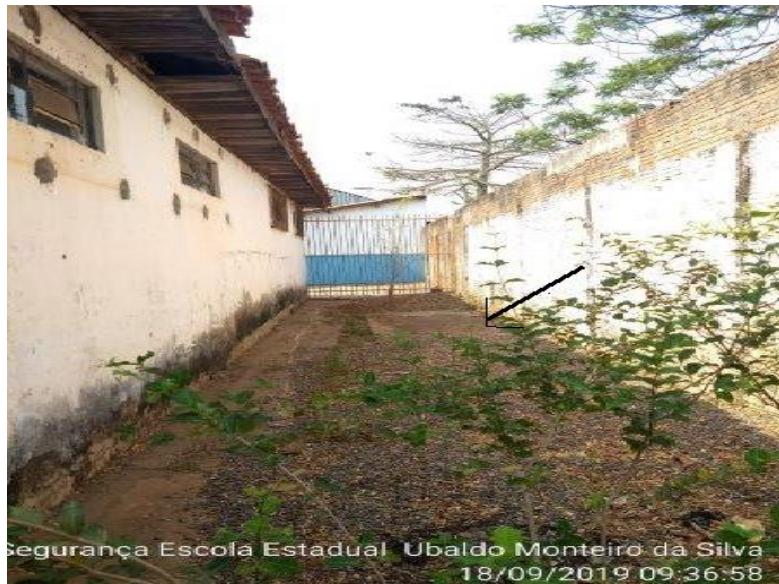
Problemas identificados	14.1. Problemas na localização da fossa séptica e vazamento da caixa de gordura.
Providências a serem tomadas	Projeto de reforma geral em elaboração, demanda a ser atendida conforme PTA 2017.
Prazo para implementação	31/12/2019
Responsável	Alan Resende Porto, Karina França Garcia, Mayara Galvão.
Status	Solucionado.
Análise da equipe técnica	Conforme citado no achado 13, o problema da caixa de gordura foi resolvido, não há mais vazamentos. A fossa séptica foi lacrada.

Fossa séptica foi fechada
