**TERMO DE RECEBIMENTO FINAL DA OBRA  
PELA P1 CONSULTORIA E JUSTIFICATIVA  
TÉCNICA SOBRE O DANO**

Aos 06 dias deste mês de maio de 2020 recebemos, em caráter Definitivo, a **OBRA DIRETA 003/2019 - Remanescente da ampliação e reforma do Hospital Municipal de Paranaíta-MT**. A presente obra direta foi executada, através da Secretaria Municipal de Educação.

Relatório Técnico de entrega da obra de Reforma e Ampliação do Hospital Municipal de Paranaíta e apresentação das correções de ocorrências técnicas atinentes à execução contratual da decisão do Processo nº 21.044-7/2017.

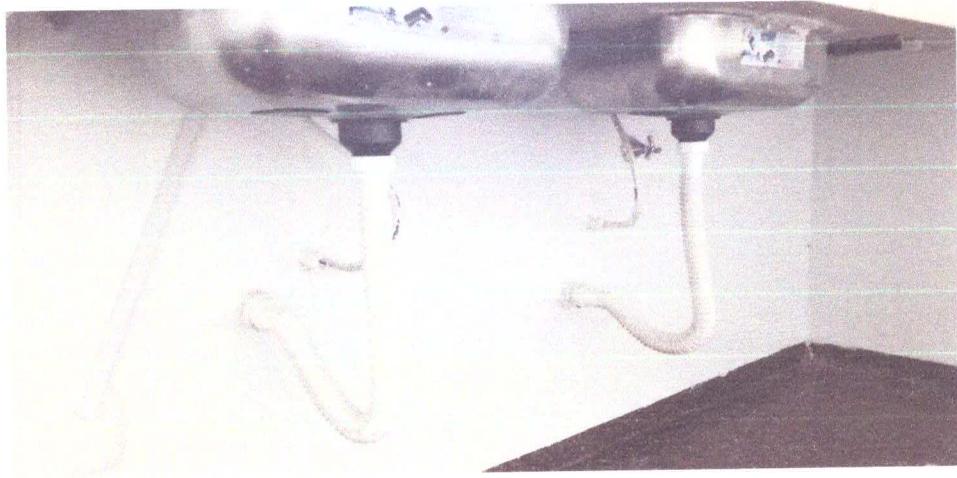
Foto/Correções: Local: Vestiário feminino - Ala Cirurgica

No que concerne ao **sistema de transporte de água e registro de gaveta**, a SECEX sustentou que esse sistema deveria ter sido executado por via aérea e os registros de gaveta deveriam ter sido instalados acima das bancadas e do piso acabado. Todavia, verificou que toda a tubulação de água foi instalada de forma subterrânea, pois os registros de gaveta ficaram abaixo das bancadas e das pias, conforme demonstram as imagens abaixo:

Providências: Para evitar demolições de parede e piso, analisamos tecnicamente a situação e percebemos que a posição do registro de gaveta não afeta o funcionamento do ponto hidráulico, apenas há uma questão de acessibilidade por parte da equipe de futuras manutenções, pois o acesso fica por baixo da bancada, optamos por manter o registro de gaveta na posição executada, e assim evitar o aumento de gastos, realizamos adequação no projeto de as built, conforme imagem do projeto, além disso, onde faltavam os registros de gaveta, os mesmos foram devidamente instalados. (ver projeto as built hidráulico em anexo a este relatório)
