A defesa tenta caracterizar que a obra de construção do estacionamento anexo ao teatro da Assembleia Legislativa do Estado de Mato Grosso estaria com o seu preço dentro do preço de mercado a fim de descaracterizar o dano ao erário em razão do pagamento por serviços não prestados, conforme apontado pela equipe técnica no relatório preliminar. Para tanto, a defesa busca comparar o preço do estacionamento com o preço médio da construção civil divulgado pelo Sindicato das Empresas de Compra, Venda, Locação e Administração de Imóveis Residenciais, Comerciais e Condomínios de Cuiabá e Várzea Grande (SECOVI) e com o CUB divulgado pelo Sinduscon/MT.

3.1.2.1. ACHADO: LIQUIDAÇÃO E PAGAMENTO IRREGULAR DA DESPESA EM RAZÃO DE MEDIÇÃO E PAGAMENTO DE SERVIÇOS EM QUANTIDADES SUPERIORES ÀS EFETIVAMENTE EXECUTADAS, RESULTANDO EM DANOS AO ERÁRIO. (item 2.3.2. do Relatório Técnico Preliminar)

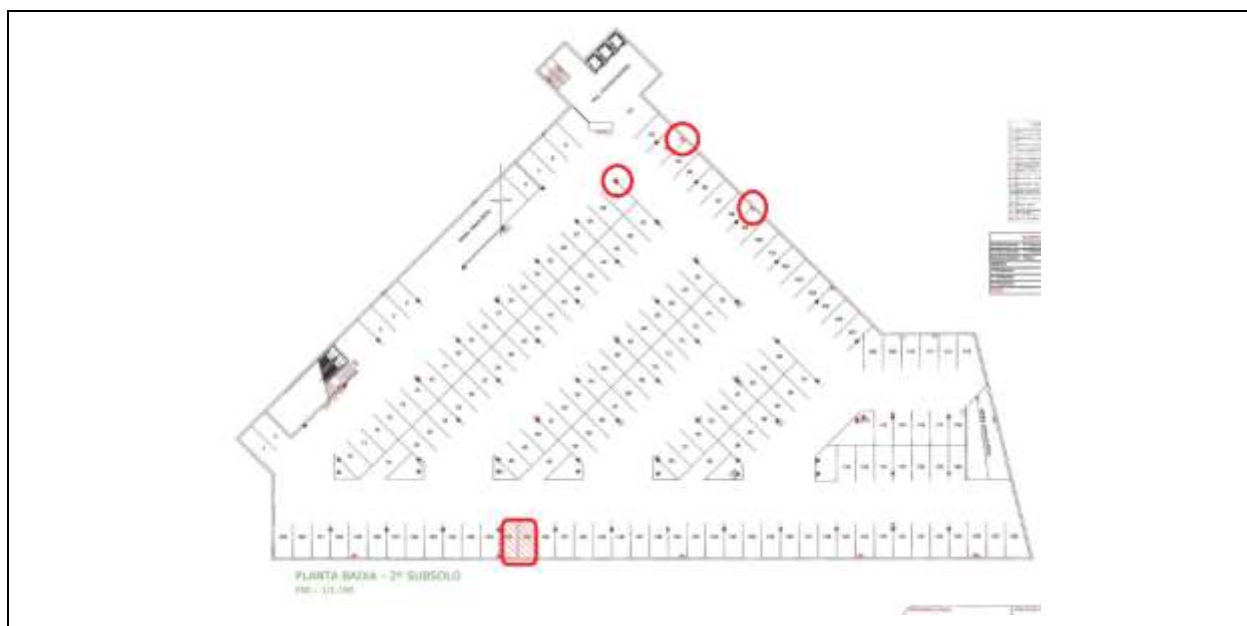
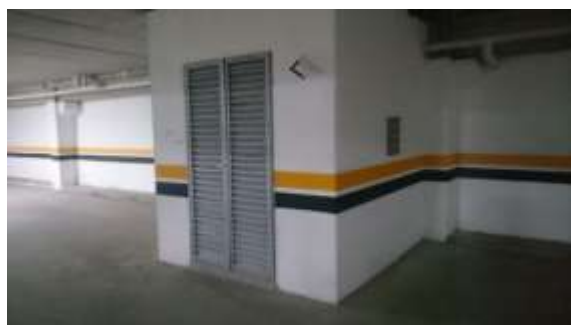
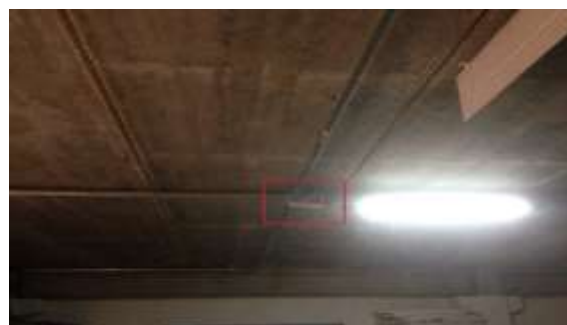
Ademais, é flagrante que o referido projeto não corresponde ao que foi executado na obra do estacionamento. Como exemplo, podemos citar a ausência da previsão da casa de bombas que foi construída no segundo subsolo, bem como o fato de o projeto especificar que as luminárias de emergência deveriam ser instaladas junto aos pilares e paredes do arrimo, apesar da defendente ter instalado as luminárias de emergência junto às luminárias convencionais, de forma totalmente adversa ao projeto.

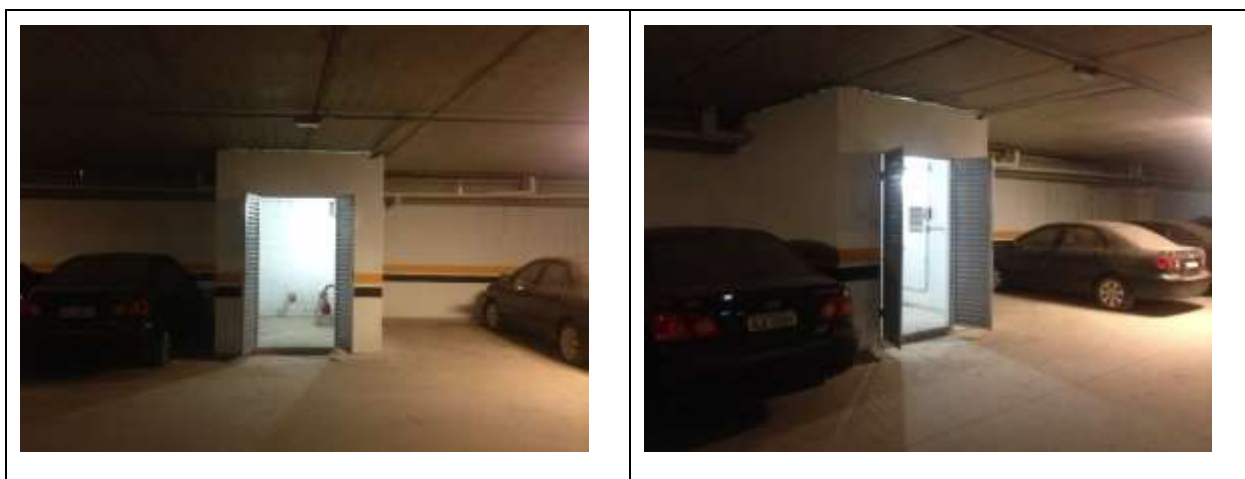
Outrossim, simples análise das pranchas apresentadas pela defesa revela que este projeto não corresponde sequer ao que foi executado na obra em questão. Como exemplo, destacamos que a casa de bombas executada no interior do Segundo Subsolo, foi projetada para se situar na parte externa do referido pavimento, junto do reservatório de água:

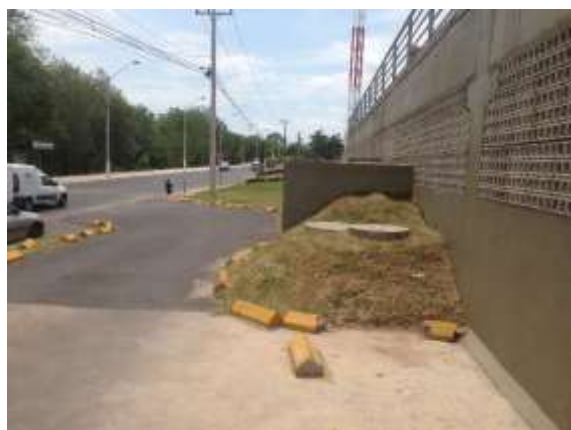
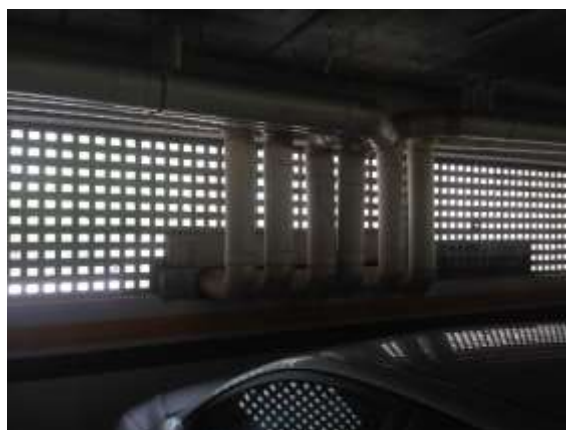
Neste sentido ainda, merece destaque o fato de ter sido construída uma estrutura para a filtragem na parte externa do Primeiro Subsolo (pavimento intermediário)

que não foi prevista nas referidas pranchas, por outro lado, a canaleta coletora e os pontos de captação previstos para serem instalados sobre o reservatório de água não constam da obra em questão.

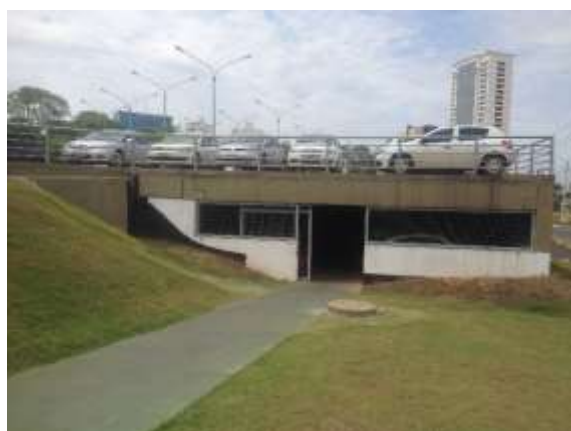
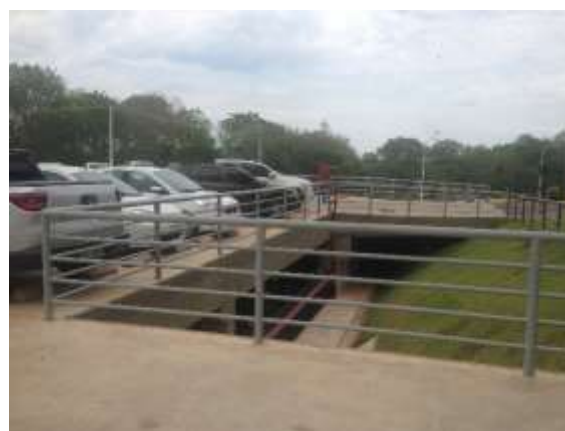
Ademais, uma expedita análise das referidas pranchas evidencia que este projeto também não corresponde ao executado na obra do estacionamento em questão. Como exemplo podemos citar o fato de a prancha do doc. 105165/2016 prever dois postes metálicos, com uma luminária cada, em duas laterais do pavimento térreo, que inexistem na obra em comento.

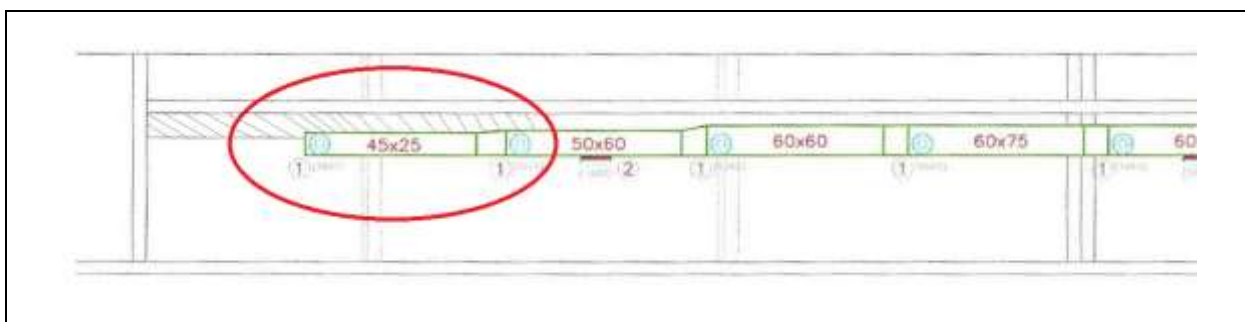
Por meio do corte A-A (doc. 105172/2016) pode-se verificar que o nível da tubulação coincide com o nível da linha das vigas:

Observa-se também que existe uma linha de vigas no caminho da tubulação, o que impede a implantação da referida tubulação na forma projetada, conforme constata-se a seguir:

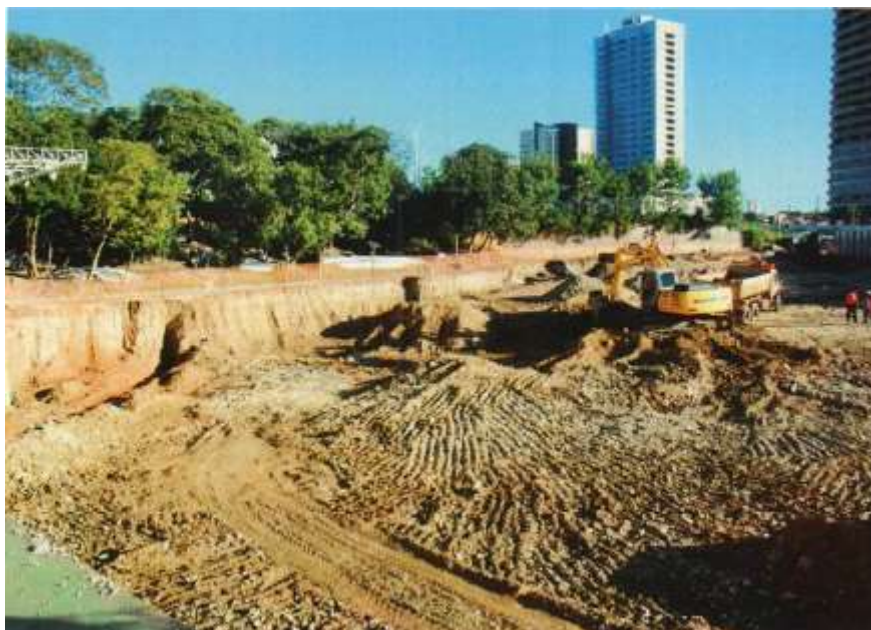
Fonte: Processo de pagamento da 2ª Medição

Primeiramente, é importante ressaltar que apesar do Item 3.1 da Planilha Orçamentária trazer como referência a composição SINAPI 73566 - ESCV. MEC. (ESCAV HIDR) VALA ESCOR PROF=4,5 A 6M MAT 1A CAT EXCL ESCORAMENTO E ESGOTAMENTO, a equipe técnica constatou que a utilização desta composição é inadequada para o serviço ao qual se refere o Item 3.1, uma vez que, para a terraplanagem, não foi executada a escavação de valas, mas sim a escavação a céu aberto, conforme imagem a seguir:

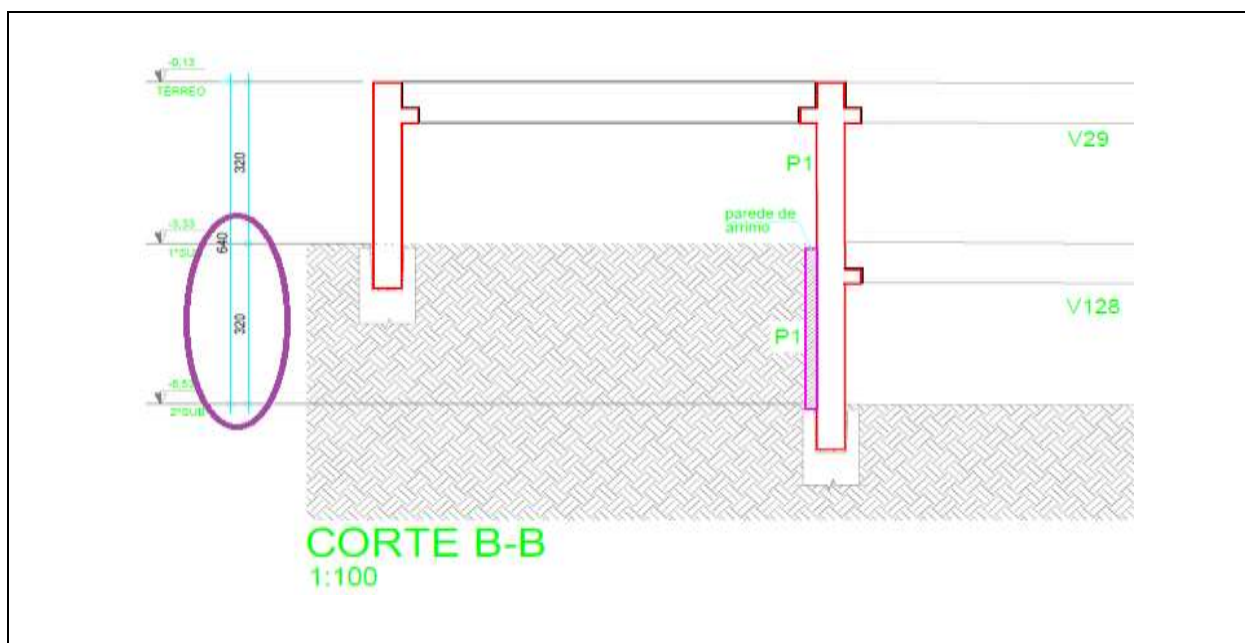
Fonte: Planta de Cortes

Assim, **tem-se que a profundidade da escavação efetivamente realizada, equivale à altura do Segundo Subsolo**. Neste sentido, valendo-se da Planta de Cortes do Projeto Básico Estrutural, fornecida em mídia eletrônica pelos membros da comissão designada pelo Ato nº 086/2014 da Mesa Diretora para realizar o acompanhamento, a fiscalização e a avaliação da execução do Contrato nº 001/SCCC/ALMT/2014, a equipe técnica identificou como sendo de **3,30m a profundidade de escavação**, considerando, para tanto, a altura de 3,20m do Segundo Subsolo e a espessura 0,10m prevista para o piso deste pavimento.

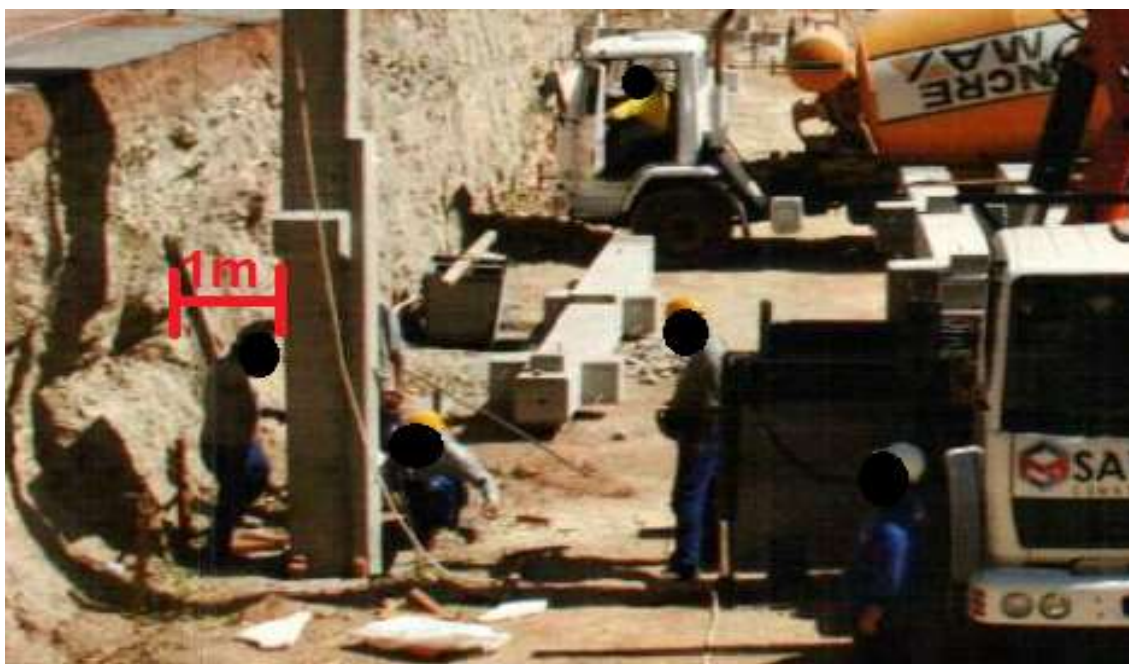
Fonte: Processo de pagamento da 4ª Medição

Para o cálculo da área de escavação, a equipe técnica considerou o perímetro total do Segundo Subsolo e o ampliou em 1 (um) metro em todas as direções, por considerar ser este um espaço razoável para a execução dos trabalhos executados neste nível, nas extremidades externas da edificação, conforme pode ser verificado no seguinte registro fotográfico:

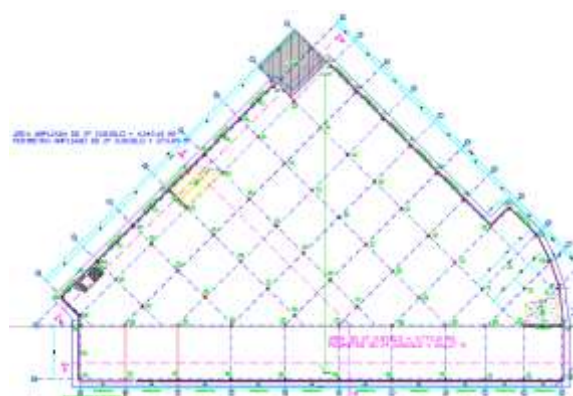
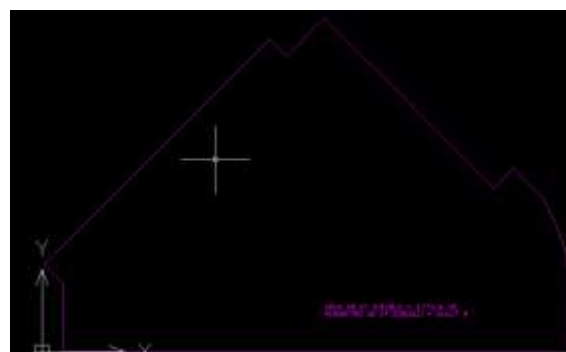
Após verificar que as dimensões constantes na Planta de Estrutura do Segundo Subsolo, que foi fornecida pela comissão designada pelo Ato nº 086/2014 da Mesa Diretora da ALMT, estavam condizentes com as dimensões aferidas *in loco*, a equipe técnica utilizou a referida planta e, com o auxílio da ferramenta ZWCAD, calculou a área do Segundo Subsolo (**3.779,16 m²**) bem como a área ampliada do Segundo Subsolo (**4.049,18 m²**) que representa uma área razoável para escavação.

Desta forma, considerada a área de escavação de **4.049,18m²** e a profundidade de escavação de **3,30m** obtemos o volume de escavação de **13.362,29m³** ($4.049,18 \times 3,30$). Considerando o preço por **m³**, cobrado pela CONTRATADA, para a realização deste serviço de escavação de R\$ 3,22 (três reais e vinte e dois centavos), a equipe técnica verificou que o valor do serviço de escavação efetivamente executado é de **R\$ 43.026,57** ($13.362,29 \times 3,22$).

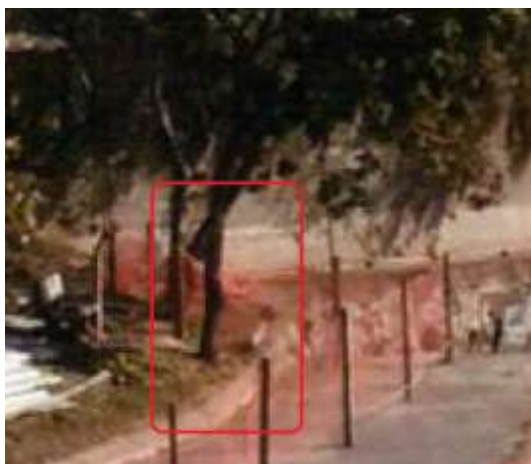
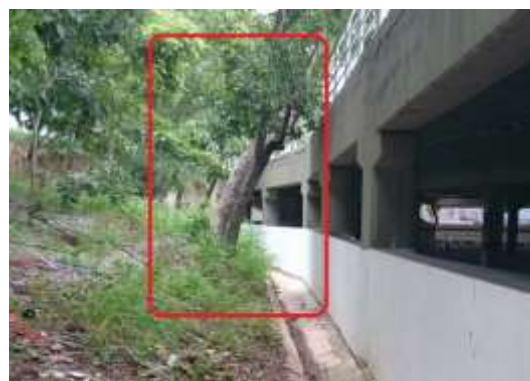
Visando refutar o apontamento da equipe técnica de que o volume escavado, referente a este item da planilha orçamentária, atingiria no máximo 13.362,29m³, a defesa afirmou que a sarjeta situada aos fundos do Primeiro Subsolo teria sido rebaixada e cortada estando hoje no nível do referido pavimento. Contudo, além da defesa não trazer nenhum elemento probatório que sustente sua alegação, por meio dos registros fotográficos constantes dos apontamentos iniciais da equipe técnica que, inclusive, foram inseridos no início deste tópico, se verifica que não houve o rebaixamento da referida sarjeta, haja vista que esta permaneceu na mesma posição em relação às árvores que já se encontravam plantadas nos fundos do estacionamento, conforme ampliação das imagens a seguir:

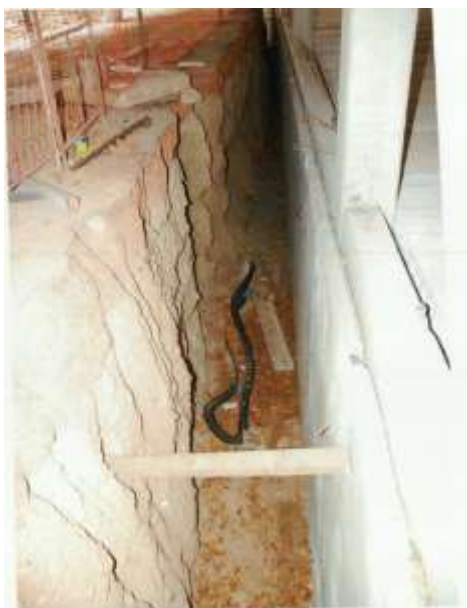
A defesa, ao afirmar que a foto da folha 28 do Relatório Técnico Preliminar (doc. 38146/2016) se refere ao lançamento de uma viga e que os engates da viga estariam muito abaixo do nível do estacionamento, de forma que não poderia ser considerado que a profundidade de escavação foi de 3,30m, comete dois evidentes erros. Primeiramente, a foto referenciada pela defesa registra o lançamento de um **pilar**, e não de uma viga. Quanto a distância entre o solo do antigo estacionamento e o engate do pilar, a defesa não considerou que sobre o referido engate é lançada uma viga de 80cm de altura, sendo que a laje de 20cm de espessura é assentada sobre os consolos da viga e sobre a viga e a laje é executado um piso de 7 cm, para, somente então, atingir-se a altura de 3,30m. Assim, a referida imagem, em verdade, apenas reforça as considerações iniciais da equipe técnica. Estas considerações são corroboradas ainda mais pela imagem a seguir, extraída do relatório fotográfico que acompanhou a 5ª medição (doc. 38248/2016, fl. 31), uma vez que estas apresentam as lajes que separam o Primeiro Subsolo do Segundo Subsolo já assentadas, evidenciado a compatibilidade da altura do Segundo Subsolo como profundidade média de escavação, ressalta-se que nesta imagem não consta ainda a camada de piso de 7 cm de espessura que é executada sobre as lajes.

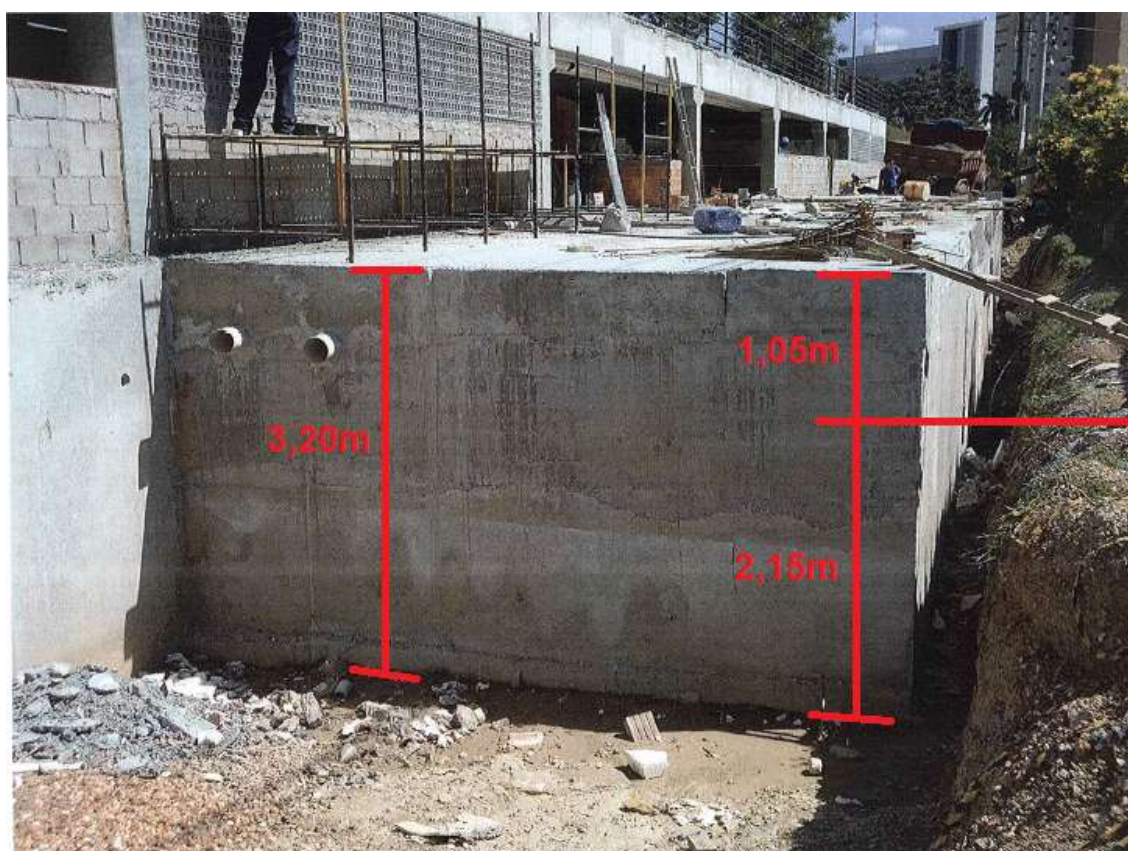
Em tempo, nos cumpre ressaltar que as próprias imagens apresentadas pela defesa reforçam o fato de que a estimativa realizada pela equipe técnica seguramente apresenta um volume de escavação neste item da planilha orçamentária superior ao realmente executado, mesmo englobando as pequenas readequações apontadas pela defesa. Neste sentido, a imagem a seguir, extraída do Doc. 14 (doc. 101221/2016, fls. 74/78) apresentado pela defesa, que mostra o reservatório de água com os seus 3,20m de altura, revela que a profundidade da escavação necessária na parte frontal do estacionamento, em razão de sua inclinação, foi de aproximadamente **2,15m**, ou seja, bem inferior à altura média considerada pela equipe técnica (3,30m).

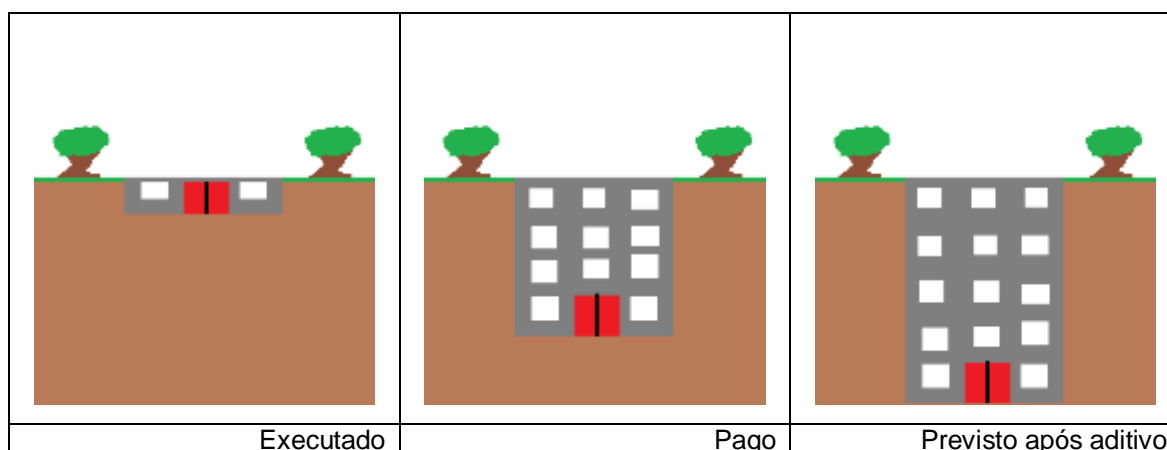
Por fim, cumpre-nos ressaltar que a defesa somente tentou, inexitosamente, desqualificar os cálculos efetuados pela equipe técnica. Contudo, em momento algum, a defesa apresentou a sua memória de cálculo detalhada do volume de terra que teria escavado em razão do item 3.1 da planilha orçamentária. Ademais, ao tomarmos como base a área de escavação apontada pela equipe técnica (**4.049,18 m²**) e o volume de escavação pago (43.992,00m³), obtemos uma profundidade média de escavação superior a **10,86m** ($43.992,00 \div 4.049,18$), ou seja, superior à altura de um prédio de três andares, de tal forma que os três pavimentos deveriam estar abaixo do nível do solo, e não somente um, como executado na obra. Por sua vez, caso tomássemos como volume de escavação o volume apresentado pelo termo aditivo ao Contrato nº 001/SCC/ALMT/2014 (63.788,40m³) teríamos uma situação ainda mais discrepante da realidade da obra, pois estaríamos diante de uma profundidade média de escavação superior à **15,75m** ($63.788,40 \div 4.049,18$).

Visando facilitar a visualização da diferença entre a profundidade média de escavação efetivamente executada, a profundidade média de escavação paga e a profundidade média de escavação considerando o volume de escavação após o aditivo, apresentamos as imagens a seguir:

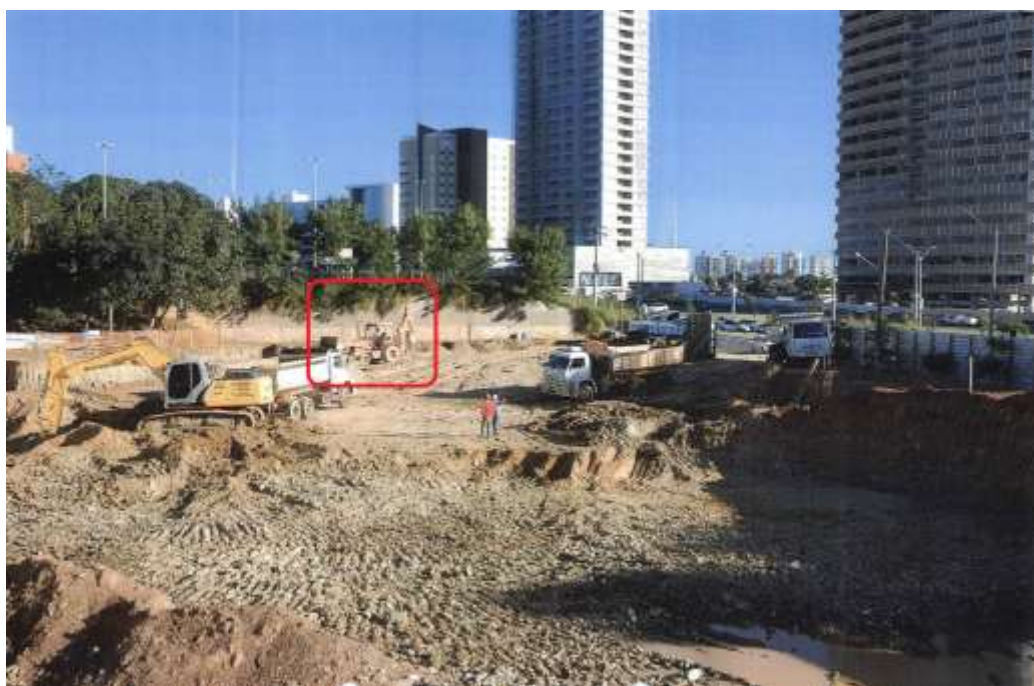
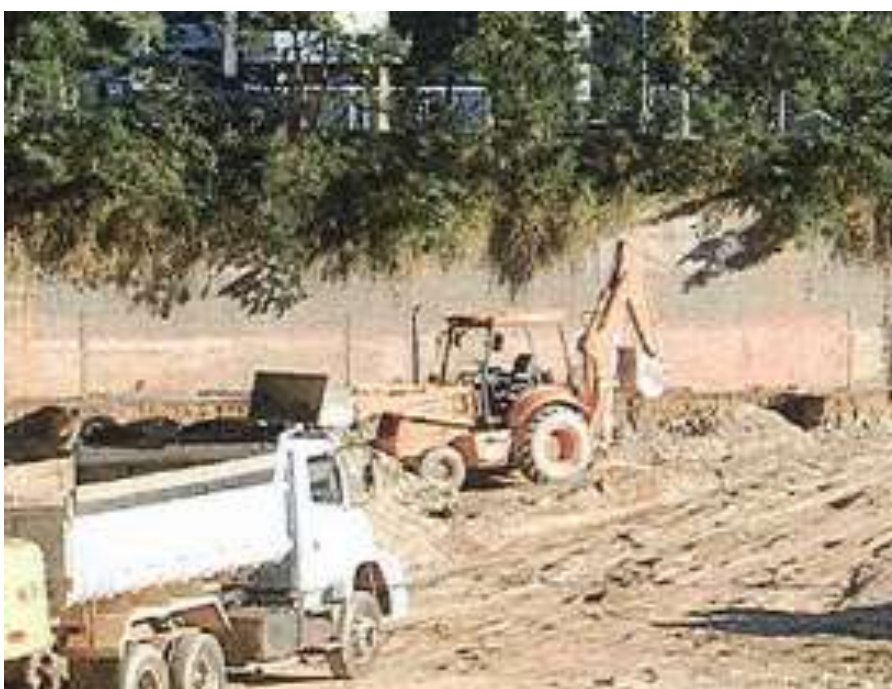
Registro fotográfico do Doc. 15 apresentado pela defesa

Quanto à alegação da defesa de que os registros fotográficos do Doc. 15 comprovariam a utilização de uma escavadeira hidráulica e de uma **pá carregadeira sobre pneus**, tem-se que tal alegação não condiz com a realidade evidenciada nos referidos registros fotográficos, uma vez que estes apresentam a escavadeira hidráulica sendo utilizada (em conformidade com o item 3.1 do orçamento) e uma **retroescavadeira** que é o equipamento utilizado em escavação de valas de pequeno porte, longe de ser o recomendado para escavações em terraplenagens ou carregamento de caminhões numa obra desse porte.

Ante o exposto, os argumentos apresentados pela defesa não afastam o apontamento inicial da equipe técnica quanto à apropriação indevida do item 3.2 da

planilha orçamentária, **carga e descarga mecânica do solo utilizando caminhão basculante 6,0m³/16T e pá carregadeira sobre pneus 128HP, cap. 1,7 a 2,8m³**, uma vez estes serviços foram apropriados e pagos nos itens 3.1 e 3.2 do orçamento. Nestes termos, resta confirmada a liquidação irregular de despesa com danos ao erário no montante de **R\$ 89.083,80** (oitenta e nove mil e oitenta e três reais e oitenta centavos).

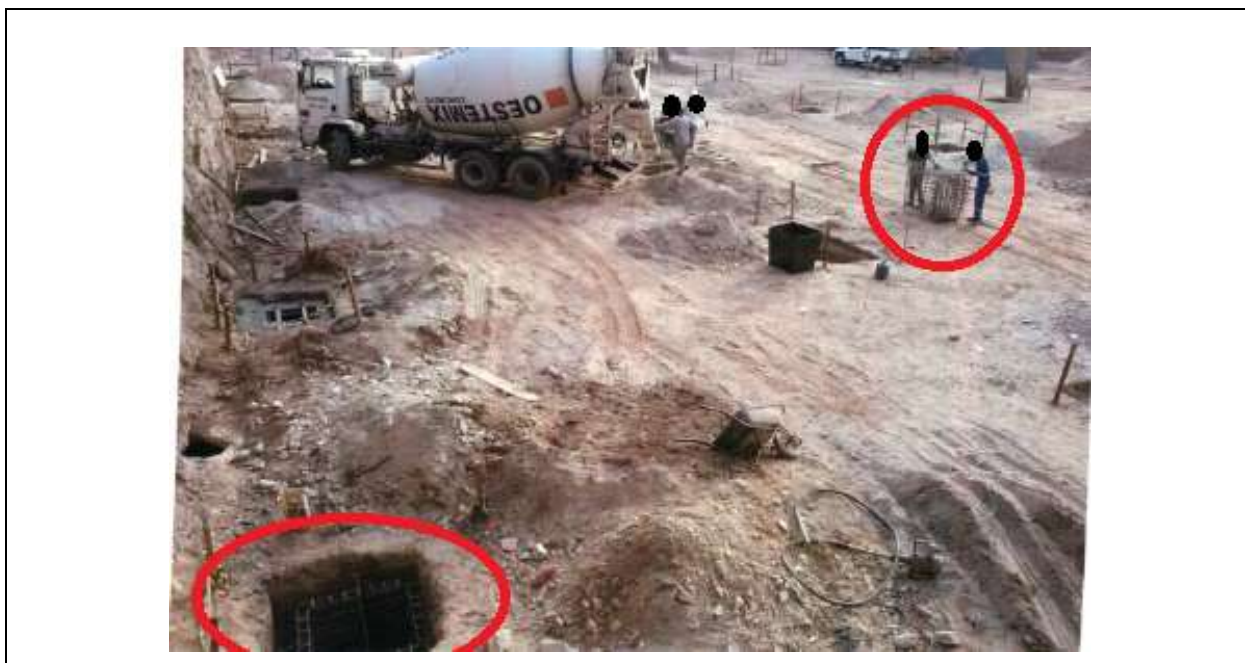
Fonte: Processo de pagamento da Complementação da 3ª Medição

estimou que a armadura de aço do bloco forma um cubo com aproximadamente 1,10m de aresta.

Como a armadura de aço não representa a periferia do bloco, estando alocada em seu interior, a equipe técnica considerou que a distância entre as faces do cubo formado pela armadura de aço e as faces do bloco é de 5 cm (0,05m). Desta forma, foram acrescidos 10cm (5cm em cada extremidade) ao comprimento das arestas do cubo da armadura para se estimar o volume final do bloco, que passou a ser equivalente a um cubo de 1,20m de aresta, semelhante à figura a seguir.

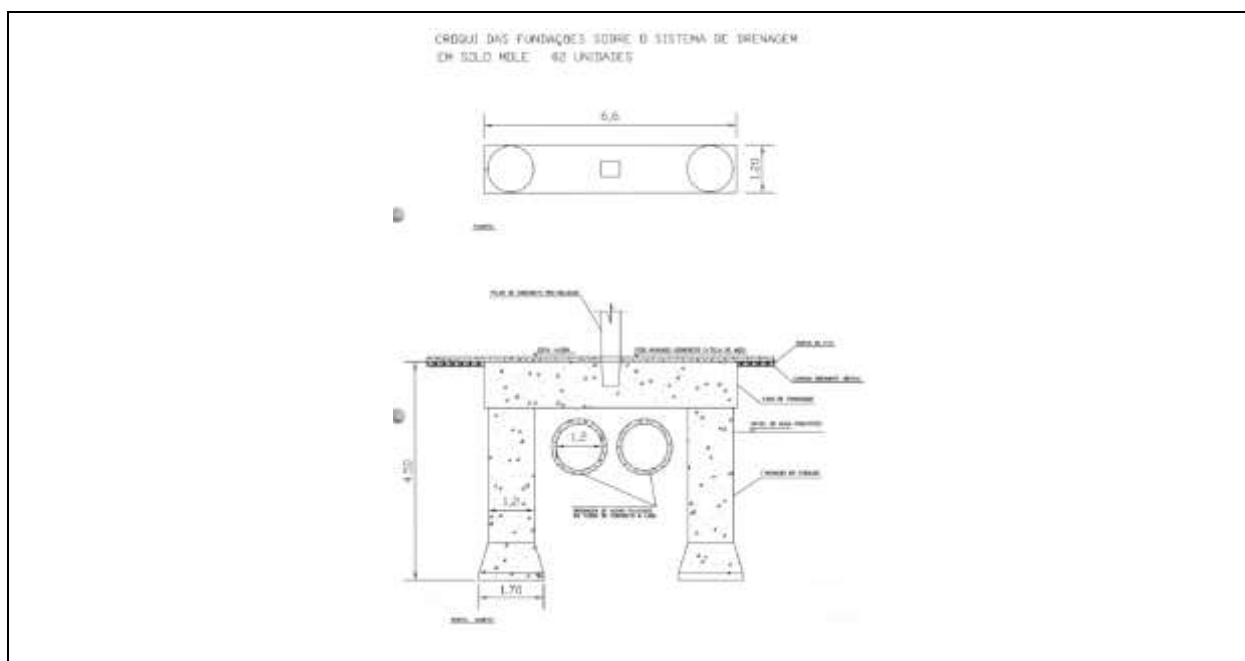
A defesa informa ainda que durante a execução da fundação dos pilares P70, P59, P35 e P19 teria ocorrido a necessidade de se executar duas sapatas com viga de transição, uma vez que estes pilares estariam exatamente sobre as manilhas da rede de águas pluviais e, neste sentido, apresenta o croqui reproduzido a seguir (juntado pela defesa na forma do Doc. 18 (doc. 101222/2016, fls. 1/2)):

Quanto à suposta necessidade de execução de uma fundação especial para nos pilares P70, P59, P 35 e P19, não se vislumbra o acolhimento do argumento apresentado pela defesa, uma vez que não foi apresentada nenhuma prova que sustente a afirmação da defesa, bem como a equipe técnica não constatou nenhuma menção a necessidade de execução de uma fundação diferenciada nos pilares P70, P59, P35 e P19 registrada no diário de obra mantido pela fiscalização do contrato e a empresa Tirante Construtora e Consultoria Ltda. Neste sentido, importante destacar que a Lei 8.666/93 determina que deverão ser anotadas em registro próprio todas as ocorrências relacionadas a execução contratual, desta forma cada ocorrência relativa à obra deve ser registrada no referido documento.

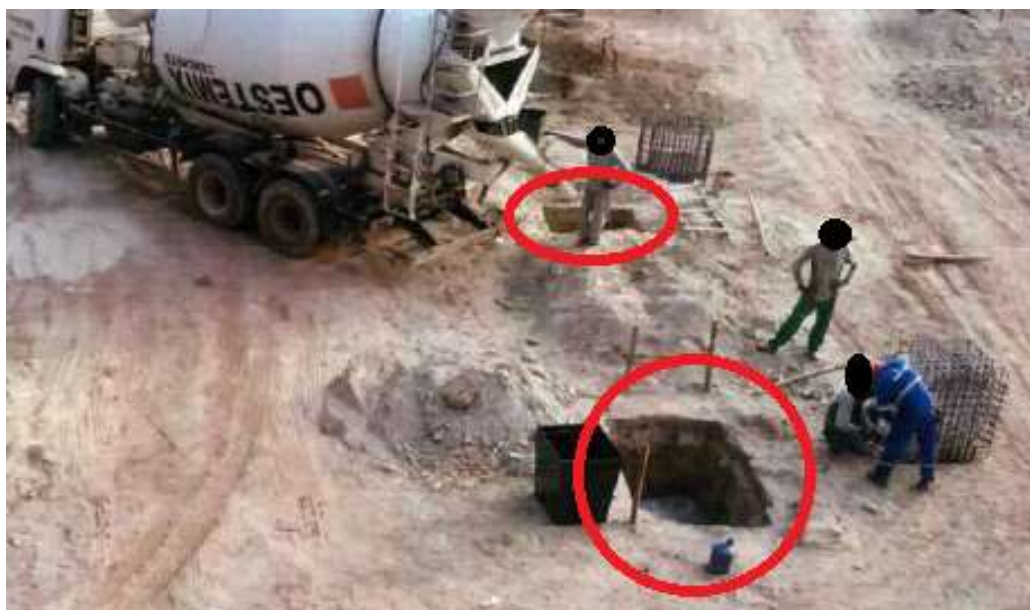
Fonte: Processo de pagamento da Complementação da 3ª Medição

No entanto, analisando o relatório fotográfico da Complementação da Terceira Medição, a equipe técnica constatou que não foram utilizadas formas para a construção dos elementos da fundação. Na imagem a seguir, pode ser verificado o lançamento de concreto nas cavas onde serão construídos os blocos da fundação, sem que qualquer forma tenha sido colocada.

Assim, considerando que o preço por m² cobrado pela CONTRATADA para a realização destes serviços de forma foi de R\$ 57,88 (cinquenta e sete reais e oitenta e oito centavos), a equipe técnica aponta a ocorrência de danos ao erário no montante de R\$ 212.695,11 (duzentos e doze mil seiscentos e noventa e cinco reais e onze centavos) referentes aos serviços de forma dos itens 4.6 e 4.10 da Planilha Orçamentária que foram liquidados e pagos, porém, sem a contraprestação dos serviços.

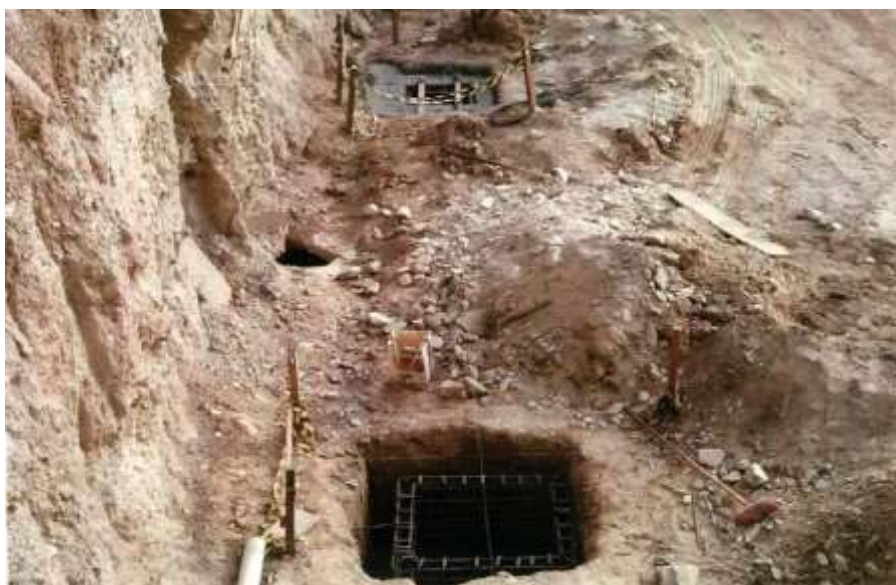
Fonte: Processo de pagamento da Complementação da 3ª Medição

Nesta outra imagem, podemos observar uma cava já com a armação de aço colocada, aguardando apenas a concretagem, bem como podemos observar um bloco já concretado (parte superior da imagem) no qual aguarda-se a cura do concreto. Em ambos os casos pode ser verificada a ausência de utilização de formas.

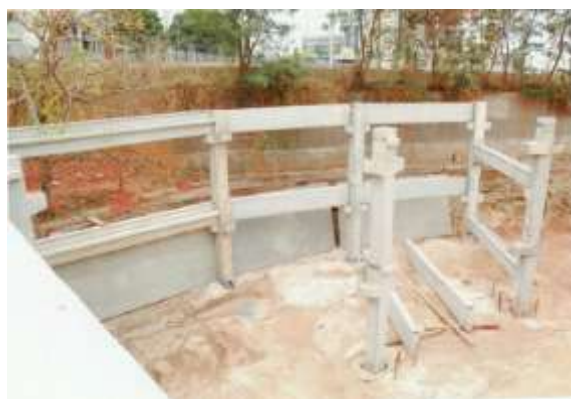
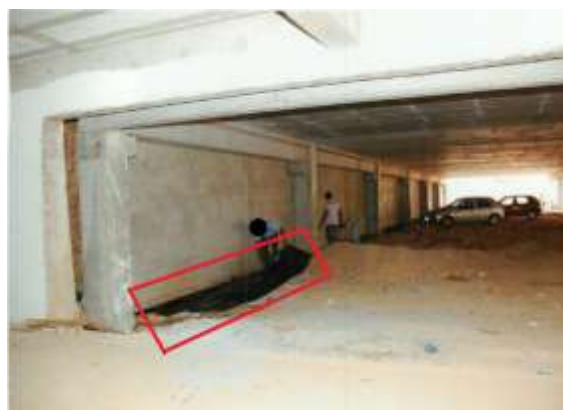
A respeito das formas de madeira que a defesa alega que teriam sido utilizadas nas sapatas de escoramento dos muros de arrimo pré-fabricados que restariam apoiados na viga baldrame, temos novamente que as alegações da defesa não condizem com a realidade registrada nos relatórios fotográficos que acompanharam as medições. Conforme pode ser constatado por meio dos registros fotográficos adiante, extraídos do relatório fotográfico que acompanhou a 5ª medição (doc. 38248/2016, fls. 29 e 33), os muros de arrimo foram lançados diretamente sobre o solo e não sobre sapatas, como busca inferir a defesa.

pela liquidação e pagamento de serviços de forma de tábua que não foram executados, bem como o correspondente dano ao erário no montante de **R\$ 212.695,11** (duzentos e doze mil seiscentos e noventa e cinco reais e onze centavos).

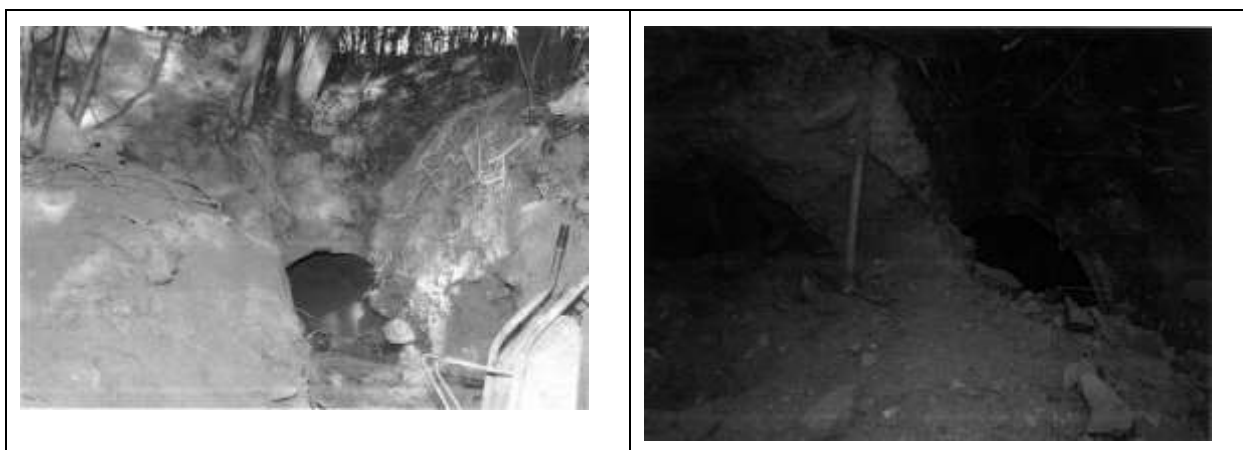
Desta forma, considerando que os tubos de concreto utilizados nos emissários de águas pluviais sob o estacionamento possuem diâmetro de 1,20m, temos que as imagens apresentadas pela defesa indicam uma escavação efetuada em uma profundidade e largura inferiores a 1,20m e um comprimento inferior a 5,00m, conforme se extrai das próprias imagens apresentadas pela defesa e reproduzidas a seguir:

Adotando tais medidas temos que o volume de escavação de desobstrução de cada uma das redes de águas pluviais foi inferior a 7,20 m³ (1,20 × 1,20 × 5,00), totalizando um volume máximo de escavação manual de **14,40 m³** (7,20 × 2), volume muito inferior aos 1.740,00 m³ previstos na planilha orçamentária. Assim, considerando os preços pactuados no contrato, a escavação manual executada para o desentupimento destes dois emissários de águas pluviais equivale ao montante de **R\$ 550,37** (14,40 × 38,22)

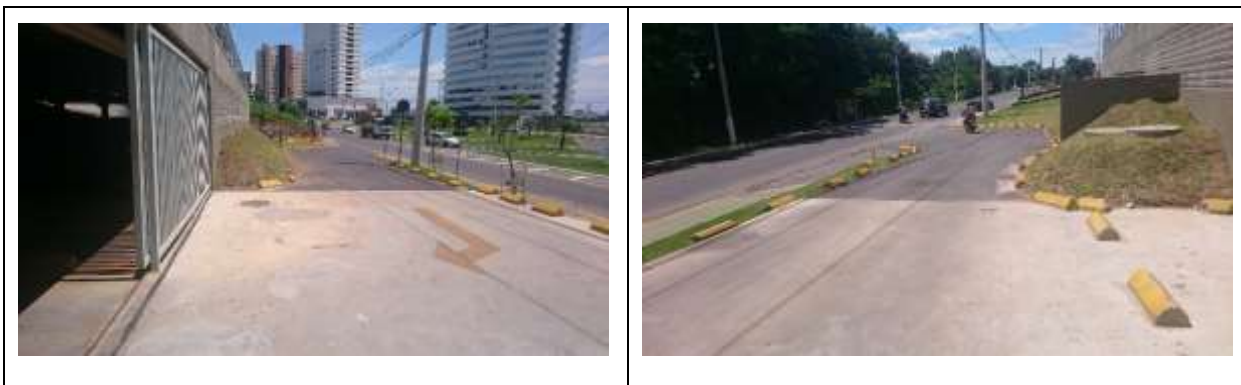
Acesso pela frente do Primeiro Subsolo

Conforme pode-se observar nos registros do acesso ao estacionamento pela parte da frente do Primeiro Subsolo, somente foi pavimentada a rampa de subida e de descida, não tendo sido pavimentada a superfície de concreto que fica na frente da guarita, uma vez que esta superfície se refere à parte superior do reservatório de água. Neste sentido, a equipe técnica calculou isoladamente a área da rampa de subida e da rampa de descida.

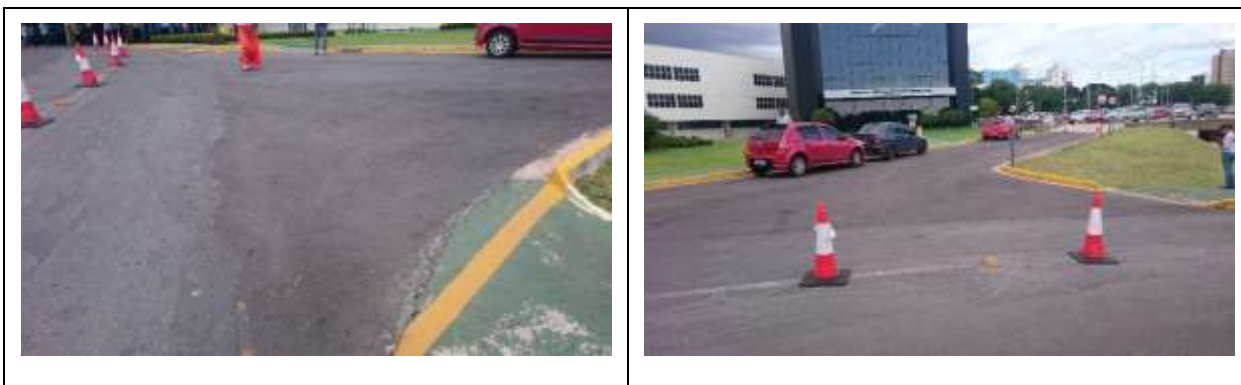
Acesso pela lateral do Piso Térreo

Conforme pode-se observar nos registros fotográficos do acesso lateral do Térreo, não existe o passeio de pedestres no lado direito da pavimentação e da plataforma de acesso indicado no *AS BUILT*, assim a área do passeio foi incorporada a área de pavimentação.

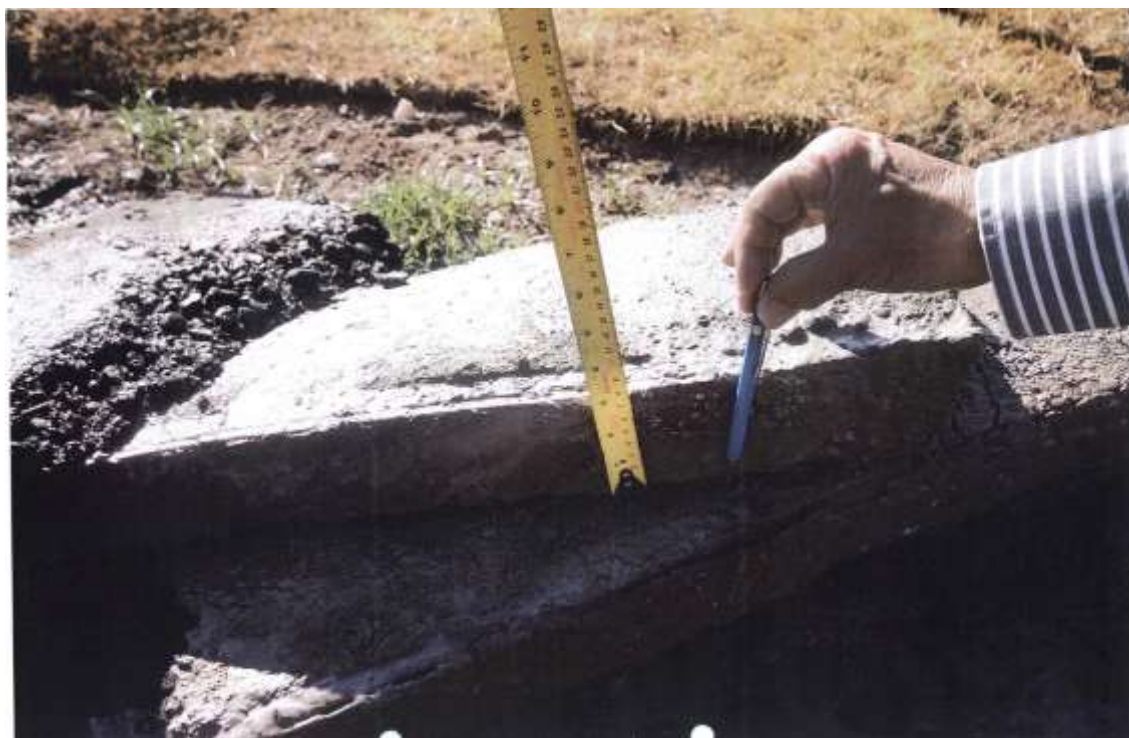
Neste sentido, os registros fotográficos apresentados pela defesa comprovam a execução da pavimentação com espessura média de 0,08, conforme imagem que destacamos a seguir:

Desta forma, considerando que a área total pavimentada corresponde a $613,44\text{m}^2$, temos que o volume de Concreto Betuminoso Usinado a Quente (CBUQ) que foi efetivamente executado foi de **$49,08\text{m}^3$** ($613,44 \times 0,08$). Assim, considerando que o preço por m^3 cobrado para a execução destes serviços foi de R\$ 705,97, temos que o referido volume de asfalto efetivamente executado corresponde ao montante de **R\$ 34.649,01** ($705,97 \times 49,08$).

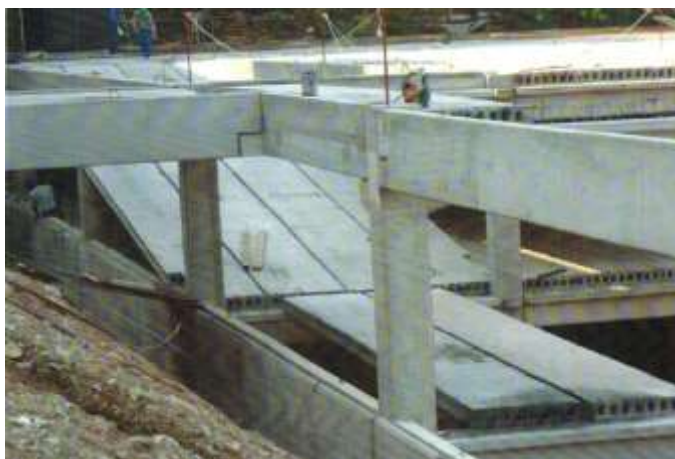
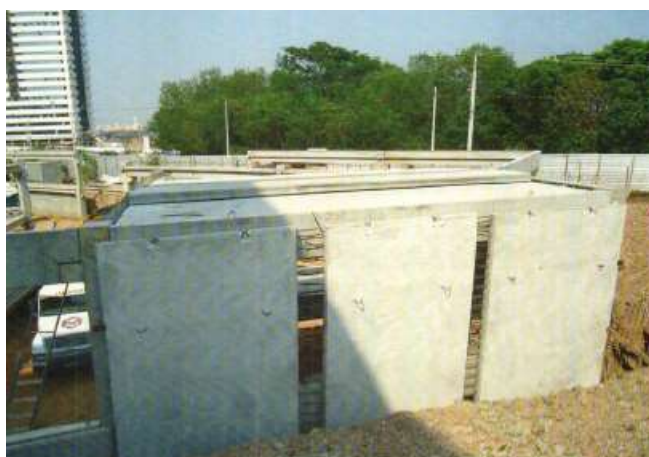
Analizando os relatórios fotográficos que acompanharam as medições e os registros fotográficos que acompanharam a solicitação da CONTRATADA para a formalização do Primeiro Termo Aditivo ao Contrato nº 001/SCCC/ALMT/2014, a equipe técnica constatou que as lajes pré-moldadas foram executadas em toda periferia do Segundo Subsolo até a altura das vigas que separam este pavimento do Primeiro Subsolo, bem como constatou que no Primeiro Subsolo houve a colocação de lajes pré-moldadas na região da periferia que fica próxima à escada de acesso ao Segundo Subsolo, conforme imagens a seguir:

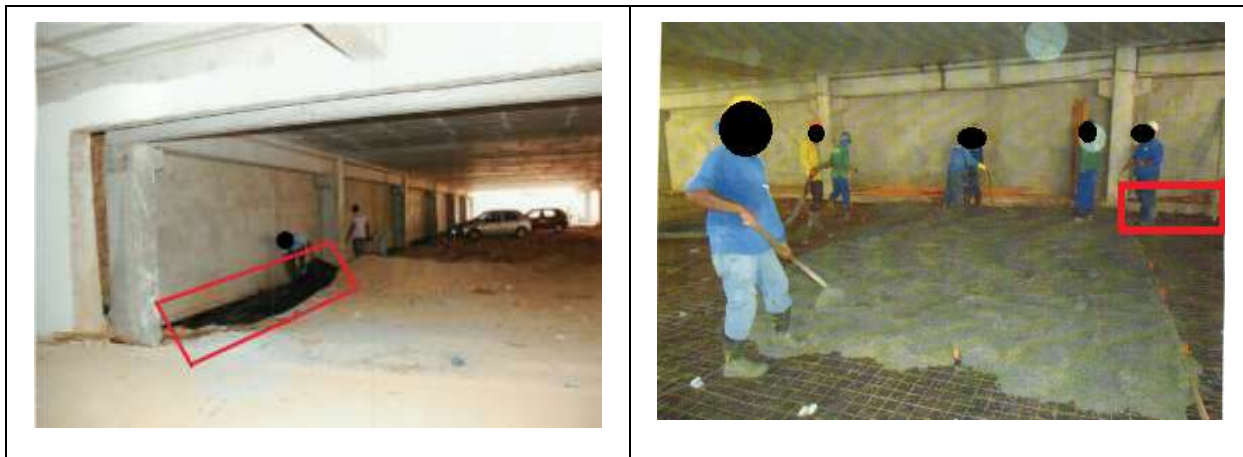
Fonte: Processos de pagamento da 5ª e da 7ª Medição

Assim, a única estrutura desta etapa sobre a qual a equipe técnica identificou a realização destes serviços foi a *viga chata* executada entre os pilares do entorno do Segundo Subsolo.

Por meio de inspeção *in loco*, a equipe técnica constatou que a espessura destas vigas é de 0,5m e que a sua altura é de 0,2m, uma vez que foi medida a altura de 0,1m acima do piso, que por sua vez possui a espessura de 0,1m. A equipe técnica considerou que o comprimento total destas vigas é de 251,96m equivalente ao comprimento do muro de arrimo executado no Segundo Subsolo, conforme apontado no **item 2.3.2.13** do relatório preliminar. Neste sentido, a equipe técnica constatou a execução de **25,20m³** ($251,96 \times 0,2 \times 0,5$) de concreto.

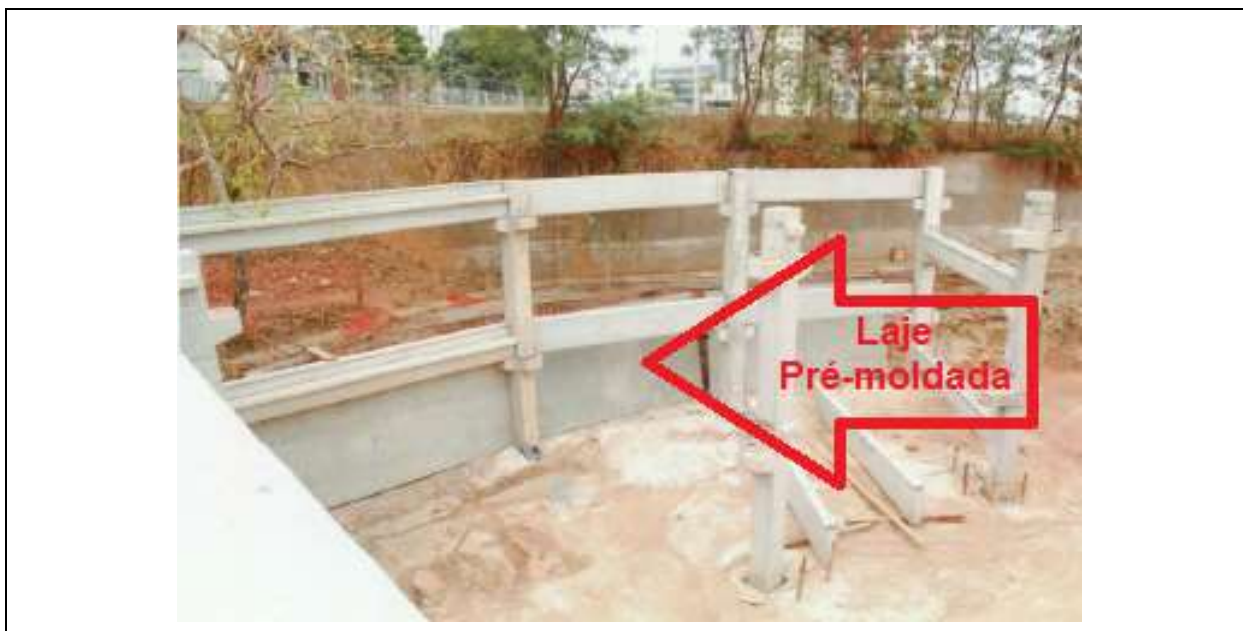
preliminar, não constam fundações sob as lajes do muro de arrimo, existindo somente solo no seu vão central.

Desta forma, a estrutura a qual a defesa se refere como sapata corrida corresponde exatamente às vigas chatas que foram devidamente quantificadas pela equipe técnica no relatório preliminar e se referem aos serviços executados junto ao muro de arrimo em todo o entorno do Segundo Subsolo.

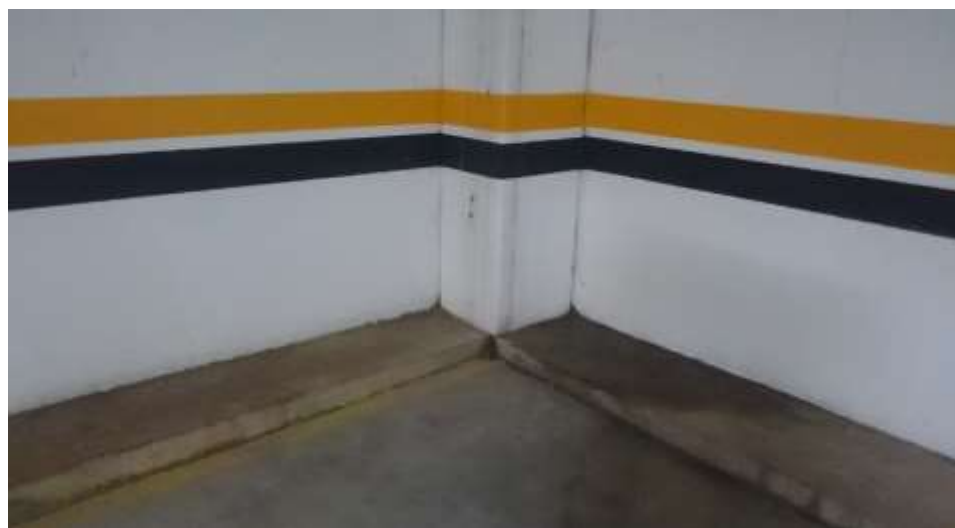
Uma vez que as vigas já estavam delimitadas em suas laterais pelos pilares e em sua face de trás pela laje do arrimo, a equipe técnica constatou que os serviços de forma somente se fizeram necessários na parte da frente destas vigas.

Desta forma, considerando que, conforme apontado no **item 2.3.2.14** do relatório preliminar, o comprimento total das vigas é de 251,96m e que sua altura é de 0,20m, a equipe técnica verificou que a área total da face frontal destas vigas é de **50,39m²**(251,96 × 0,20).
