A defesa tenta caracterizar que a obra de construção do estacionamento anexo ao teatro da Assembleia Legislativa do Estado de Mato Grosso estaria com o seu preço dentro do preço de mercado a fim de descaracterizar o dano ao erário em razão do pagamento por serviços não prestados, conforme apontado pela equipe técnica no relatório preliminar. Para tanto, a defesa busca comparar o preço do estacionamento com o preço médio da construção civil divulgado pelo Sindicato das Empresas de Compra, Venda, Locação e Administração de Imóveis Residenciais, Comerciais e Condomínios de Cuiabá e Várzea Grande (SECOVI) e com o CUB divulgado pelo Sinduscon/MT.

3.1.2.1. ACHADO: LIQUIDAÇÃO E PAGAMENTO IRREGULAR DA DESPESA EM RAZÃO DE MEDIÇÃO E PAGAMENTO DE SERVIÇOS EM QUANTIDADES SUPERIORES ÀS EFETIVAMENTE EXECUTADAS, RESULTANDO EM DANOS AO ERÁRIO. (item 2.3.2. do Relatório Técnico Preliminar)

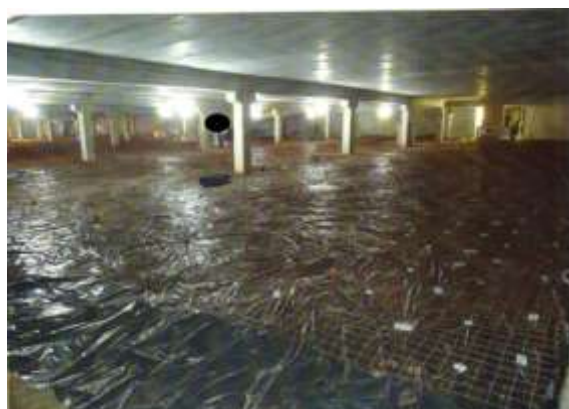
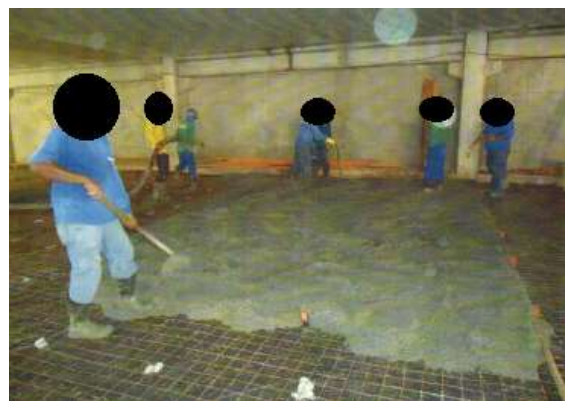
Fonte: Processo de pagamento da 7ª Medição

Considerando que o piso do Segundo Subsolo foi executado diretamente sobre o solo, a equipe técnica concluiu que este foi executado com uma espessura 0,10m de concreto armado, sendo utilizados, neste intento, os serviços referentes aos Itens 12.3 e 12.4 da Planilha Orçamentária.

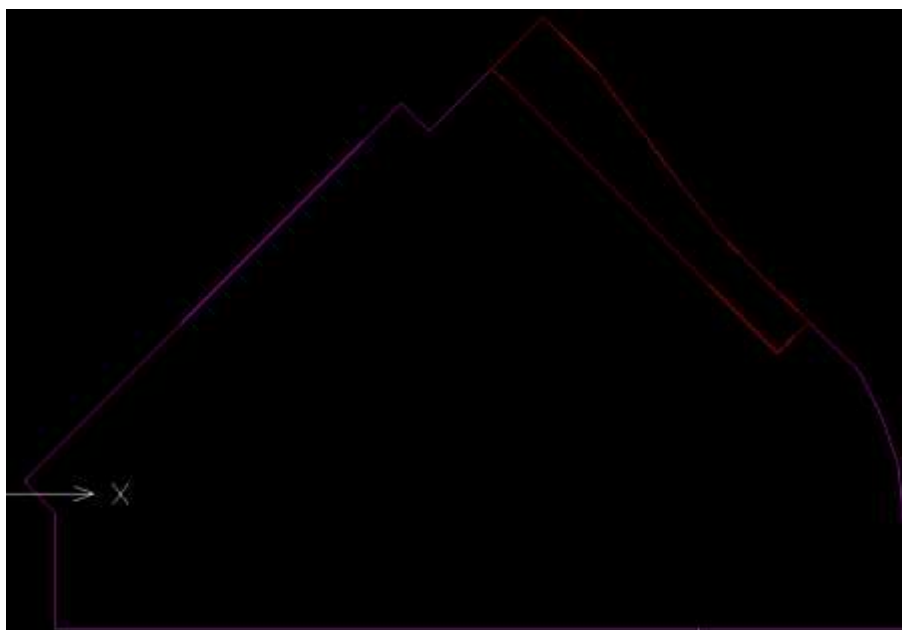
1. Na região que se encontra na frente da rampa que sobe do Segundo para o Primeiro Subsolo, a equipe técnica verificou que o piso foi executado diretamente sobre o solo, da mesma forma que o piso executado no Segundo Subsolo. Neste sentido, com o auxílio da ferramenta ZWCAD e da Planta de Estrutura do Primeiro Subsolo, a equipe técnica aferiu que a área de execução deste piso é de **265,91m²**.

Desta forma, a equipe técnica verificou que, na área do Primeiro Subsolo demarcada em vermelho na figura acima, foram executados **26,59m³**(265,91 × 0,10) de concreto usinado bombeado Fck=25MPa e **1.039,71 kg**(265,91 × 3,91) de telas de aço CA-60 soldada tipo Q246 com espaçamento da malha de 100x100mm.

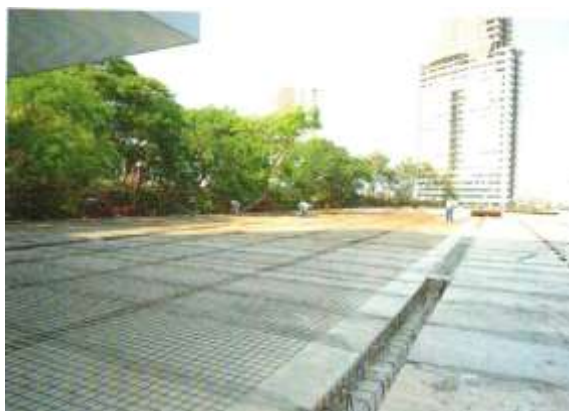
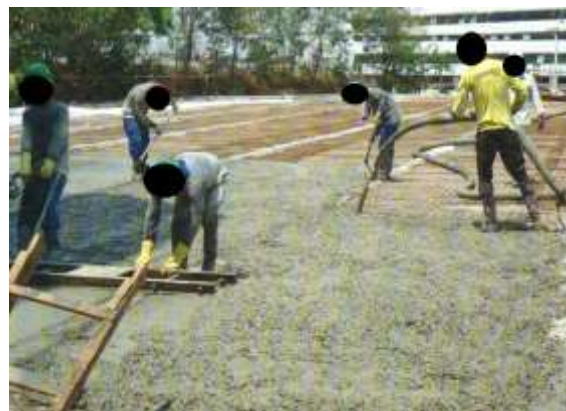
Fonte: Processo de pagamento da 6ª Medição

camada de piso em concreto de 20MPA, com preparo mecânico e espessura de 7cm e armação em tela soldada. Sobre esta camada de piso, foi executada uma camada impermeável com manta asfáltica e sobre a manta asfáltica foi executada uma nova camada de piso em concreto de 20MPA, com preparo mecânico e espessura de 7cm e armação em tela soldada.

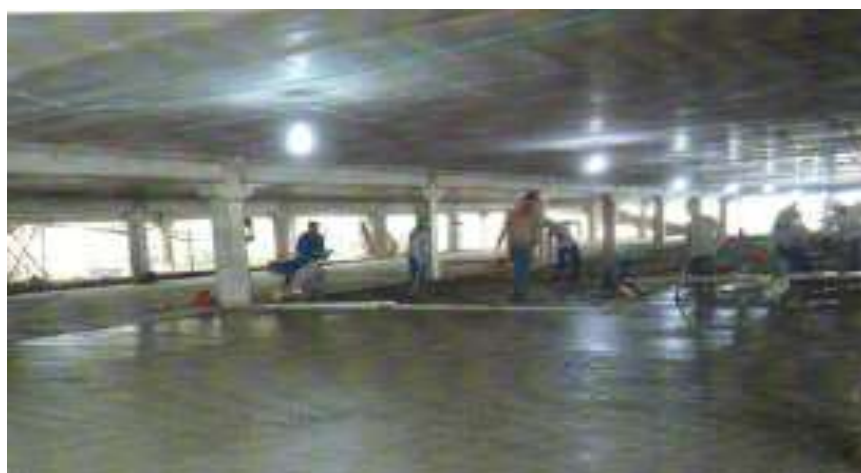
Fonte: Processo de pagamento da 7ª Medição

Contudo, analisando os relatórios fotográficos que acompanharam as medições, os registros fotográficos que acompanharam a solicitação da CONTRATADA para a formalização do Primeiro Termo Aditivo ao Contrato nº 001/SCCC/ALMT/2014 e o piso executado no estacionamento anexo ao teatro da ALMT (este último por meio de inspeção *in loco*), a equipe técnica se deparou com registros que demonstram que o acabamento foi executado diretamente sobre o concreto do piso, durante a sua cura, não havendo qualquer registro acerca da camada de regularização.

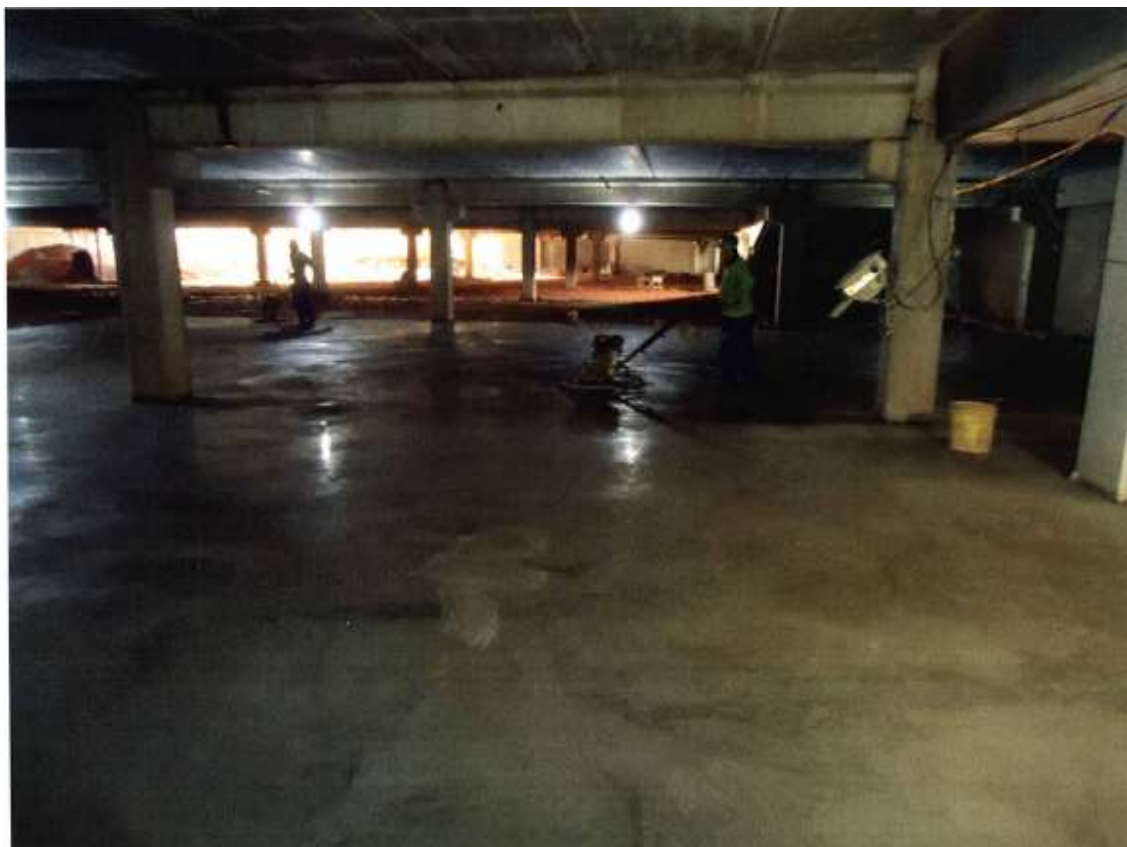
Neste sentido, sustenta a defesa que os serviços teriam a sua execução comprovada pelo acervo fotográfico, na área que julga correta conforme tópico anterior (16.254,95m²). Desta forma, a defesa afirma que a compensação dos valores pagos a mais seria realizada na medição final ou no recebimento provisório da obra, o que somente não teria ocorrido em razão da retirada da defendente do canteiro da obra com esta ainda inconclusa.

Já as imagens juntadas aos autos pela defesa mostram dois serventes utilizando uma politriz diretamente sobre o concreto do piso do Segundo Subsolo, o que não guarda qualquer relação com o serviço que foi pago e que deveria ter sido executado.

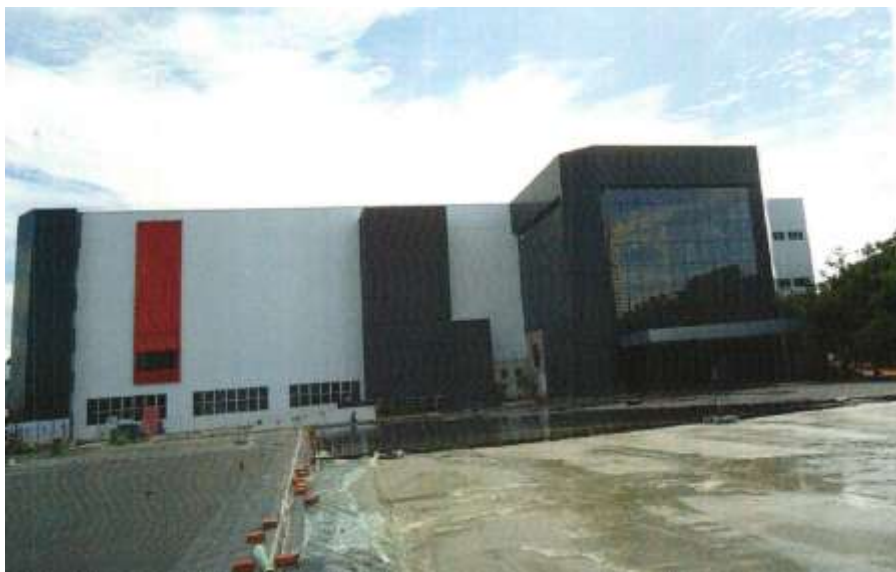
Fonte: Processo do 1º Termo Aditivo ao Contrato nº 001/SCCC/ALMT/2014

Compulsando o memorial descritivo da obra e os registros fotográficos que acompanharam a solicitação da CONTRATADA para a formalização do Primeiro Termo Aditivo, a equipe técnica verificou que a manta asfáltica teria sido aplicada somente no piso do pavimento Térreo do estacionamento.

Visando apurar o quantitativo de serviços efetivamente executados, a equipe técnica utilizou a Planta de Estrutura do Térreo, que foi fornecida pela comissão designada pelo Ato nº 086/2014 da Mesa Diretora da ALMT e a ferramenta ZWCAD para calcular as dimensões do Térreo, obtendo a área de **4.199,06m²** e o perímetro de **306,67m**.

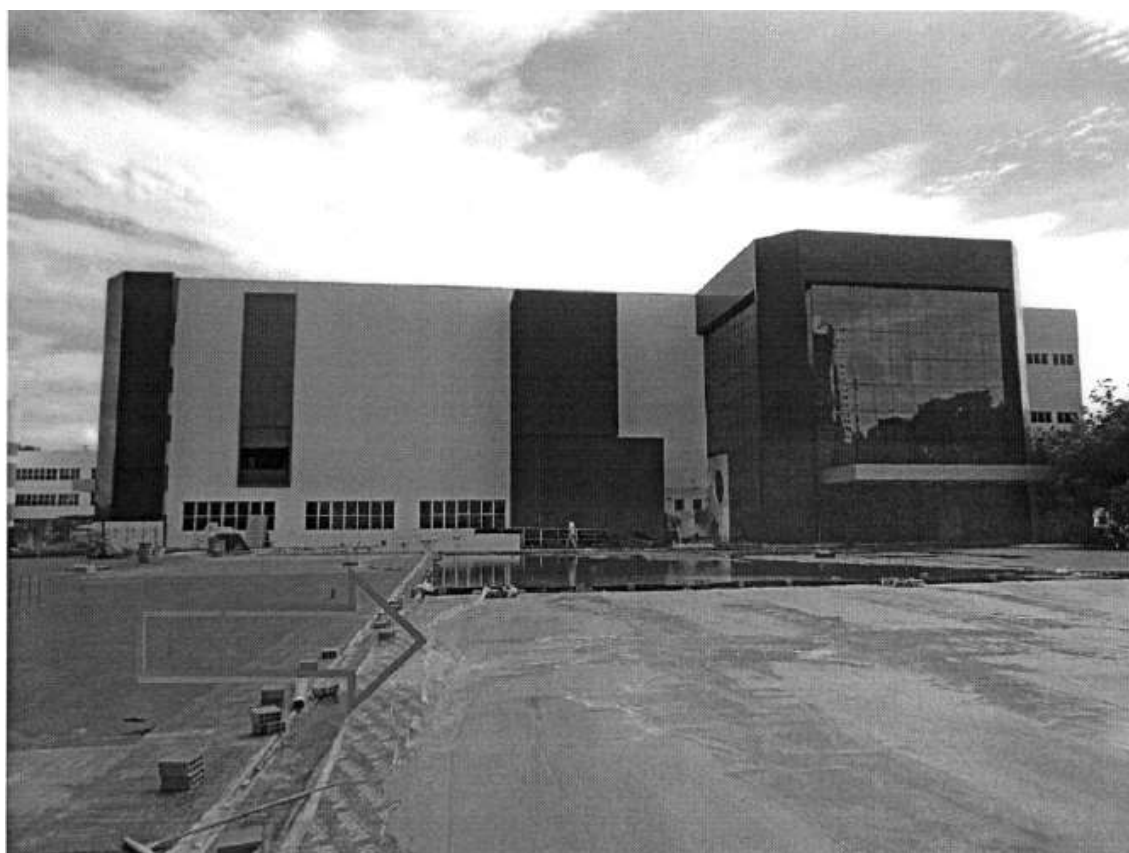
Quanto a este apontamento, a defesa se restringiu em afirmar que os registros fotográficos juntados na forma do Doc. 32 (doc. 101223/2016, fls. 1/4) comprovariam a execução do serviço, especialmente a foto de nº 1 apresentada a seguir.

Diferentemente do que afirma a defesa, as seis fotografias juntadas na forma do Doc. 32 não comprovam a execução do serviço de proteção mecânica pago por meio do item 8.7 da planilha orçamentária. Neste sentido, apresentamos na sequência as fotografias juntadas pela defesa a fim de explicá-las.

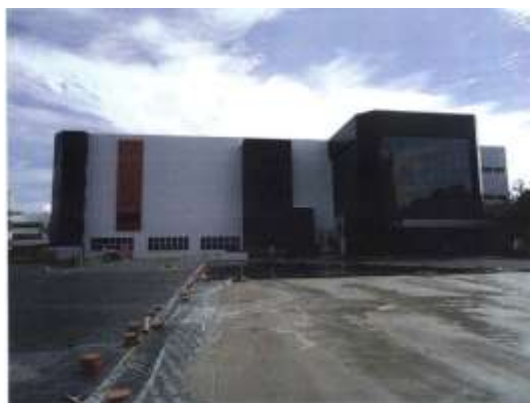
Foto 1

A fotografia nº 1 mostra parte do estacionamento na qual a manta asfáltica já havia sido aplicada e a parte do estacionamento no qual ela estava sendo aplicada, inclusive com parte da área coberta por uma lona para proteger o produto de intempéries, conforme pode ser verificado pelo concreto que ainda não recebeu a manta asfáltica e aparece encharcado na referida imagem, bem como pode ser verificado pela fotografia nº 3 que apresenta esta mesma parte do estacionamento por outro ângulo evidenciando a lona com algumas poças de água sobre ela.

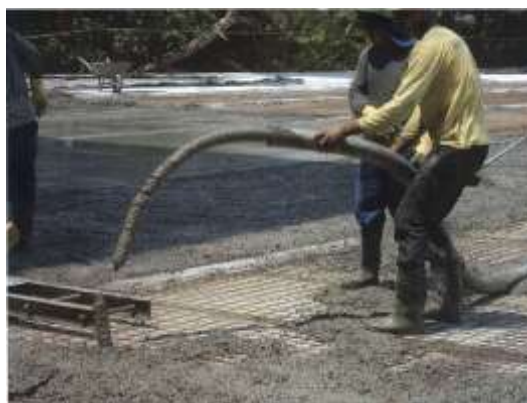
Foto 2

As fotografias 5 e 6 apresentam as armaduras de aço sobre as lajes pré-moldadas para a execução da primeira camada de piso, bem como uma parte da primeira camada já executada. A fotografia nº 2 mostra o lançamento do concreto sobre as armaduras de aço apresentadas nas imagens citadas.

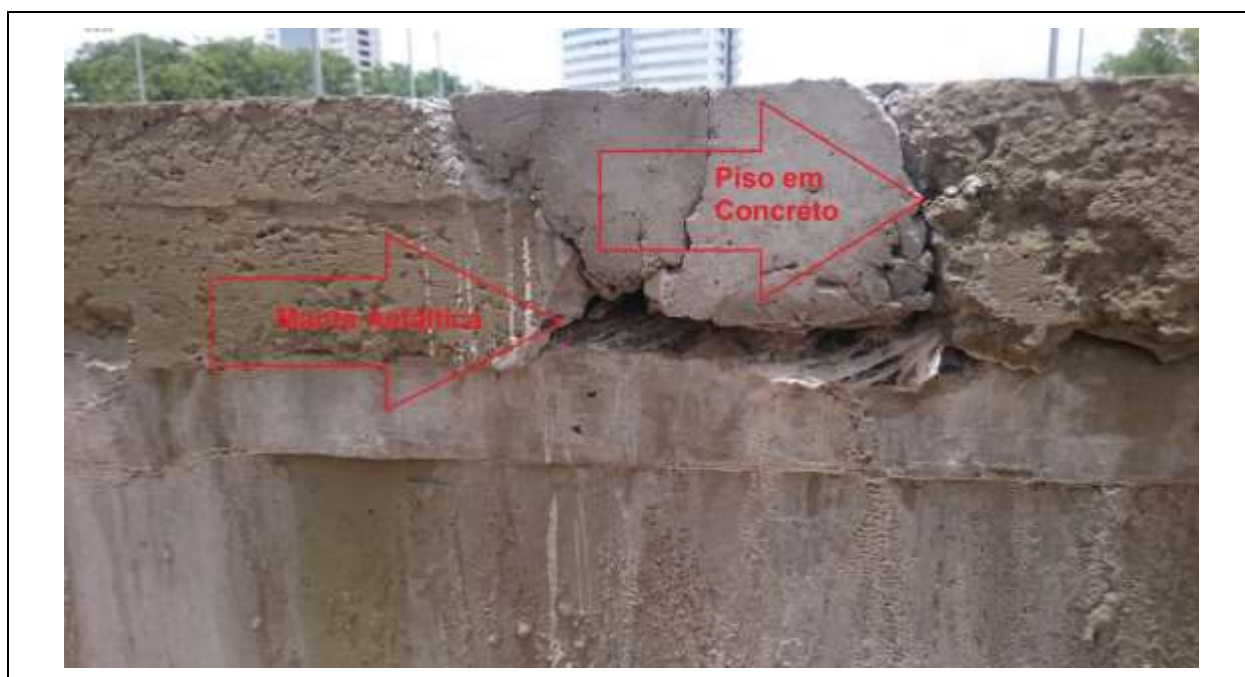
No apontamento inicial, a equipe técnica apresentou registro fotográfico (reapresentado a seguir) com um perfil do serviço executado no piso do pavimento Térreo. Na referida imagem resta evidente que sobre a manta asfáltica foi executado o **piso em concreto** (razão pela qual a área do Térreo foi considerada duas vezes quando da quantificação de piso efetivamente executado, conforme tratado no item 2.3.2.15 do relatório preliminar), sendo perceptível, inclusive, as ranhuras das britas utilizadas no concreto.

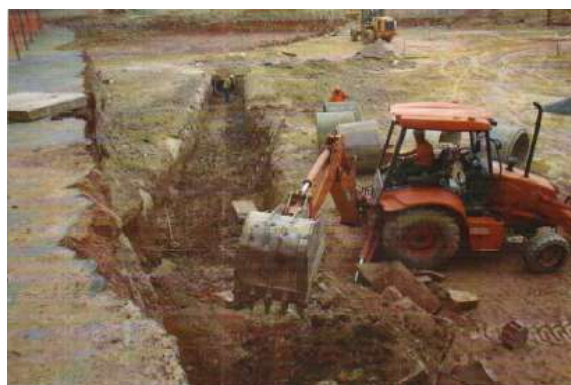
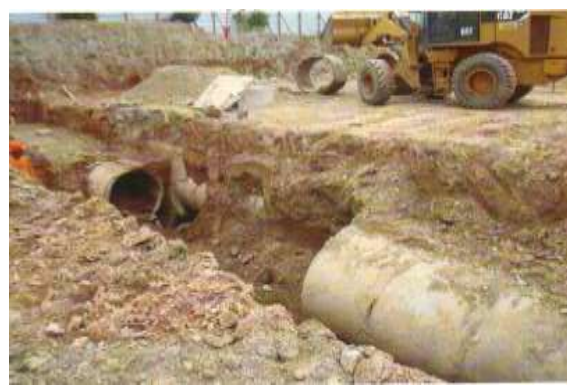
Fonte: Processo do 1º Termo Aditivo

No entanto, analisando os relatórios fotográficos que acompanharam as medições e os registros fotográficos encaminhados pela CONTRATADA, juntamente com a solicitação do Primeiro Termo Aditivo, a equipe técnica não constatou a execução desses serviços. Em verdade, o que foi possível observar é que as valas, após escavadas, não foram escoradas.

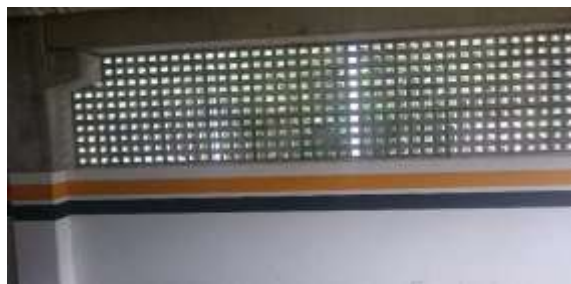
Cobogós do 1º Subsolo:

No intuito de quantificar a área de cobogós de concreto, a equipe técnica efetuou inspeção *in loco* por meio da qual constatou a execução de cobogós na parte da frente (lado voltado para a Avenida André Maggi) do Primeiro Subsolo e na parede lateral, anterior à rampa de subida do Primeiro Subsolo para o Térreo, em ambos os casos os cobogós foram executados acima da área de alvenaria. A equipe técnica também constatou a execução de cobogós em uma pequena área, em uma das paredes laterais da casa de bombas situada no Segundo Subsolo.

Neste sentido, a equipe técnica constatou a execução de 93,84m² (81,60 × 1,15) de cobogós no Primeiro Subsolo e a execução de 0,17m² (0,43 × 0,39) de cobogós na casa de bombas, totalizando a execução de 94,01m² (93,84 + 0,17) de cobogós.

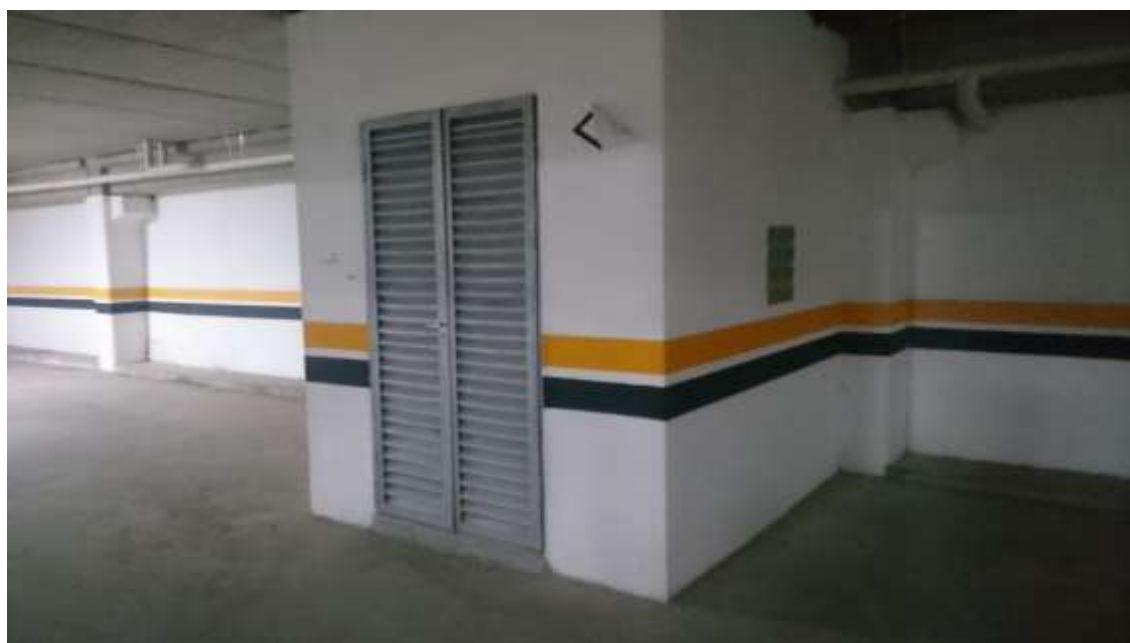
No entanto, por meio de inspeção *in loco*, a equipe técnica constatou a execução de somente uma porta de alumínio do tipo veneziana em toda a obra do estacionamento, ressalvadas as portas da guarita que integram item próprio na planilha orçamentária dentro da etapa **Guarita de Recepção e Controle de Estacionamento**.

A única porta de alumínio tipo veneziana, cuja execução foi constatada pela equipe técnica, está situada no Segundo Subsolo, na casa de bombas, medindo 1,20x2,17m, ou seja, possuindo uma área de 2,60m².

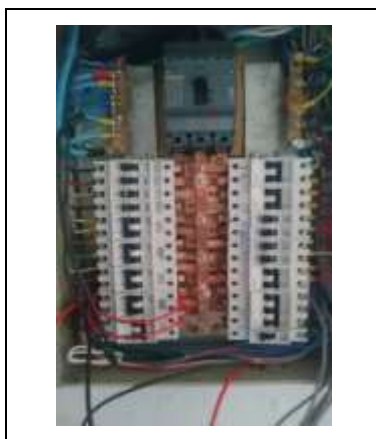
Conforme informado no **item 2.3.2.30** do relatório preliminar, a equipe técnica constatou a execução de apenas um quadro de força.

Como pode-se verificar por meio do registro fotográfico do quadro de força, a equipe técnica constatou que foram fornecidos e instalados 8 disjuntores termomagnéticos bipolares, 1 disjuntor termomagnético tripolar e 9 disjuntores termomagnéticos monopulares.

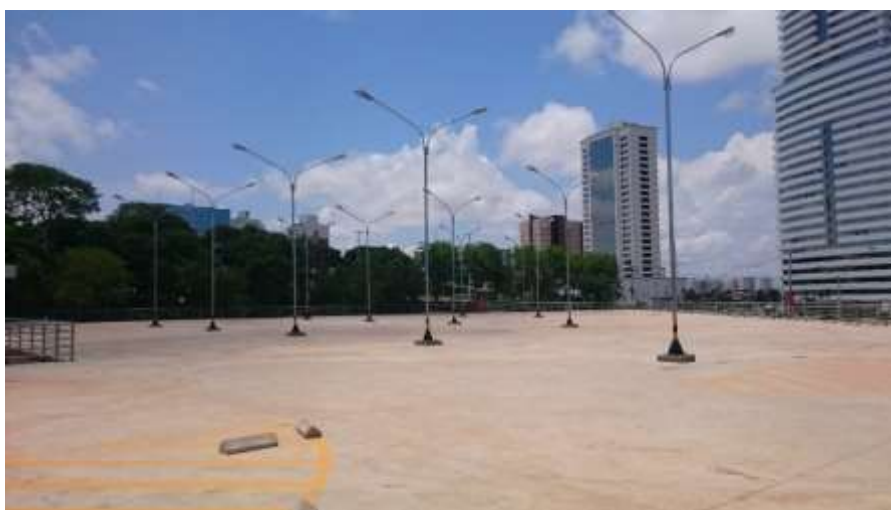
No entanto, por meio de inspeção *in loco*, a equipe técnica constatou a execução de apenas 12 postes, 12 suportes para luminárias do tipo pétala e 24 luminárias do tipo pétala, conforme registro fotográfico a seguir, que contém todos os postes executados.

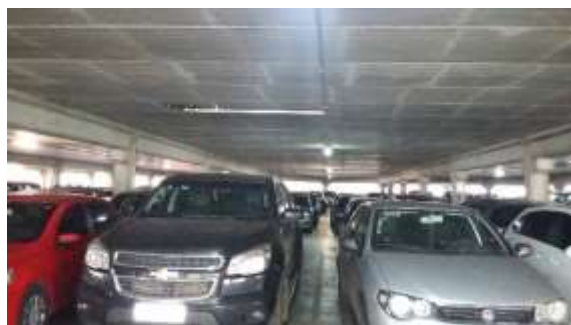
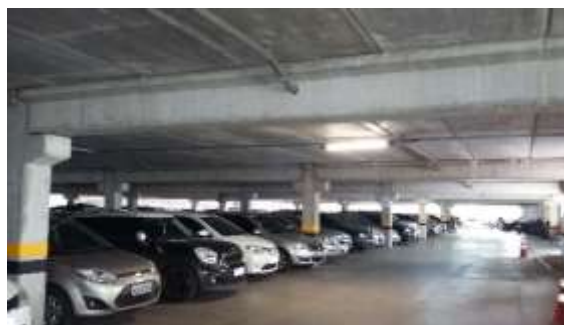
Diante deste conflito, a equipe técnica procedeu com a medição dos perfilados existentes na obra, que foram instalados conforme registros fotográficos:

A equipe técnica constatou que foram efetivamente instalados **610,95m** de perfilados no Primeiro Subsolo e **406,10m** de perfilados no Segundo Subsolo, conforme medidas indicadas nas imagens a seguir:

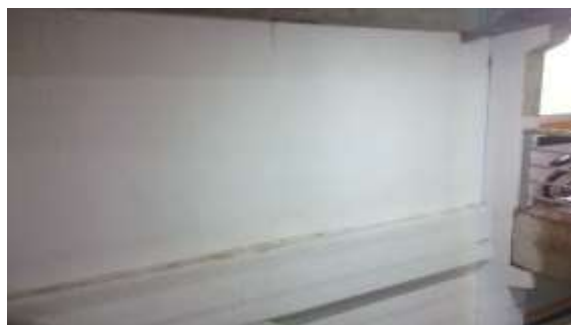
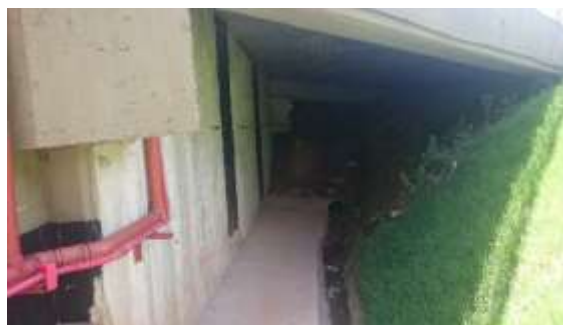
No Primeiro Subsolo a equipe técnica constatou que foi realizada a pintura das lajes do arrimo próximo à escadaria de acesso ao Segundo Subsolo, tanto na face interna, quanto na face externa. Na face interna, foi considerada a altura de pintura de 3,20m (referente à altura medida entre as vigas da lateral da escada (2,40m) acrescida da altura da viga (0,80m)) e na face externa foi considerada a altura de pintura de 2,85m (referente à altura medida entre o piso e a extremidade da laje).

Assim, considerando que, conforme apontado no **Item 2.3.2.13** do relatório preliminar, o comprimento do arrimo executado no Primeiro Subsolo foi de 14,30m, temos que a área de pintura executada no arrimo do Primeiro Subsolo foi de **86,52m²**[(3,20 × 14,30) + (2,85 × 14,30)].

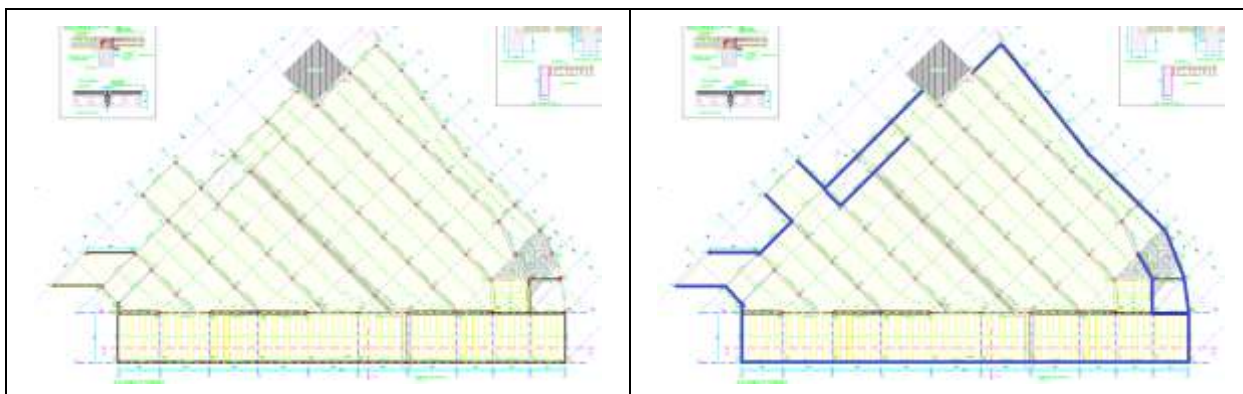
- Para quantificar o comprimento total de vigas que foram pintadas, a fim de levantar a área de pintura referente à face voltada para a parte externa das vigas situadas entre o Primeiro Subsolo e o Térreo, a equipe técnica identificou *in loco* quais vigas estavam pintadas, conforme destacado a seguir.

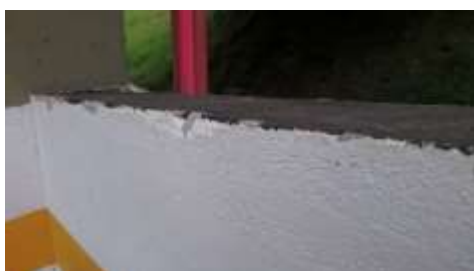
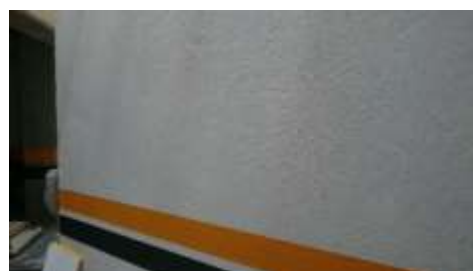
Compulsando os autos dos processos de pagamento e os autos do processo do Primeiro Termo Aditivo, a equipe técnica não identificou nenhum registro fotográfico que indicasse a execução deste serviço. Ademais, por meio de inspeção *in loco*, analisando a textura e o aspecto visual das superfícies que foram pintadas, a equipe técnica constatou que o fundo selador e a pintura foram executados diretamente sobre o reboco.

Desta forma, a equipe técnica não constatou a execução de qualquer serviço de emassamento, em massa PVA, integrante dos Itens 18.2 e 18.6 da Planilha Orçamentária do contrato.

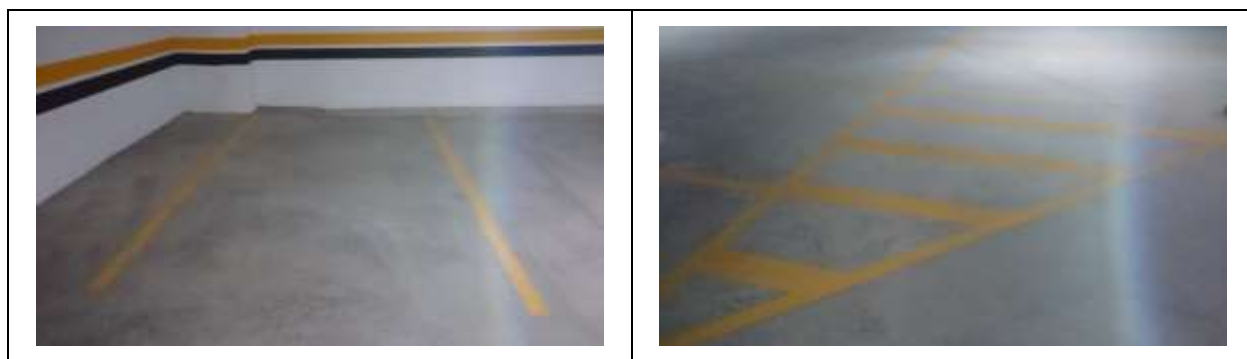
No entanto, por meio de inspeção *in loco*, a equipe técnica constatou que os serviços de pintura de faixas de demarcação que foram utilizados para delimitar as vagas e espaços zebraados do estacionamento foram executados diretamente sobre o piso de concreto, conforme verifica-se nos registros fotográficos a seguir:

Desta forma, a equipe técnica considerou que os serviços de pintura acrílica de faixa de demarcação do Item 18.5 teriam sido executados enquanto que os serviços de pintura acrílica de piso do Item 18.4 **não** teriam sido executados.

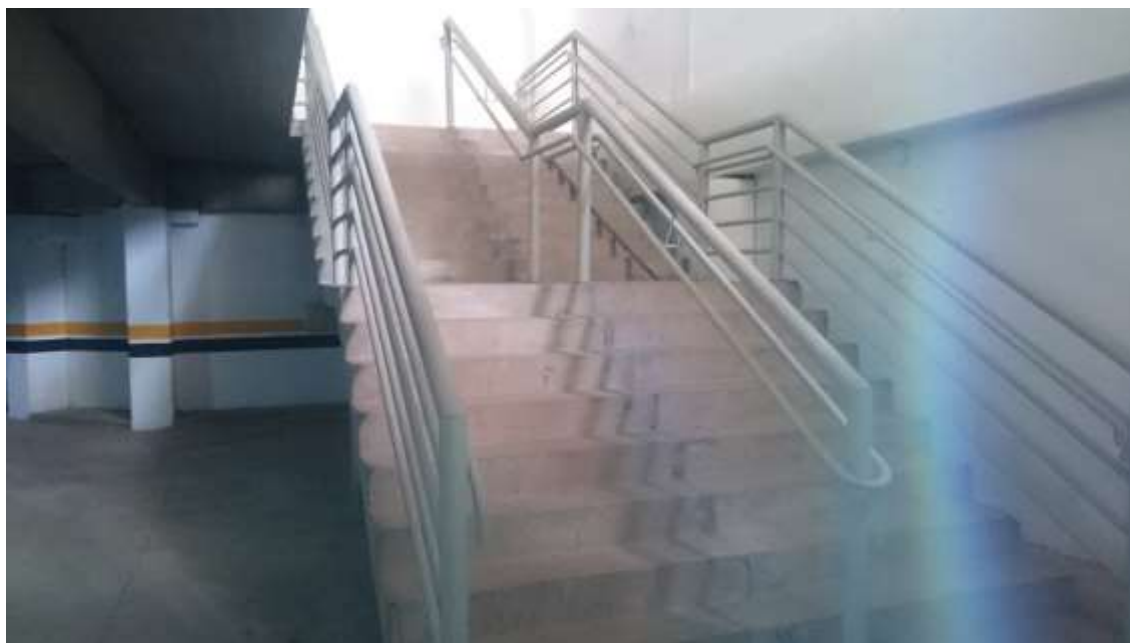
escadaria de concreto situada entre o Primeiro e o Segundo Subsolo, sendo que, neste último caso, ressaltamos que a equipe técnica considerou que a estrutura metálica na parte central da escadaria também se referia a guarda corpo com corrimão.

Assim, a equipe não constatou a execução de serviços referentes aos corrimãos dos Itens 20.1 e 20.3 e constatou a execução de **424,70m** de guarda-corpo (Item 20.2), conforme tabela a seguir:

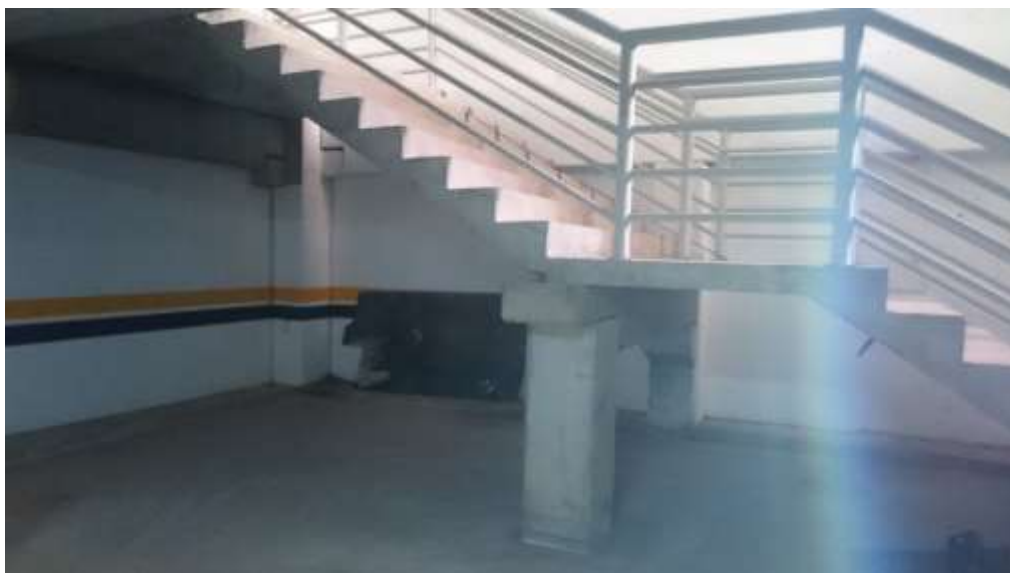
O Item 20.4 da Planilha Orçamentária correspondia a serviços referentes à escadaria de acesso entre o Primeiro e o Segundo Subsolo. Por meio da inspeção *in loco* a equipe técnica constatou a execução da referida escadaria.

Desta forma, a equipe técnica constatou a execução dos serviços de escadaria de acesso ao subsolo, 3º pavimento, no montante de **R\$ 128.434,33** (cento e vinte e oito mil quatrocentos e trinta e quatro reais e trinta e três centavos).

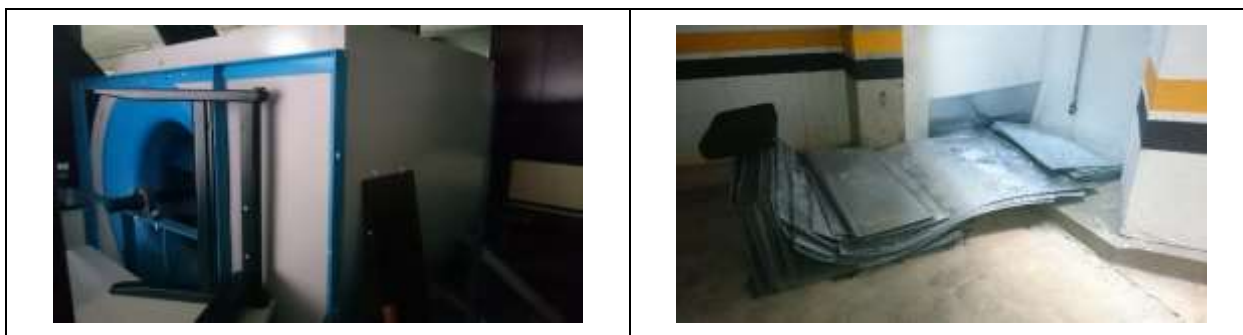
O Item 20.7 da Planilha Orçamentária se refere ao sistema de ventilação previsto para o Segundo Subsolo. No entanto, por meio de inspeção *in loco*, a equipe técnica não constatou a execução de qualquer sistema de ventilação tanto no Primeiro quanto no Segundo Subsolo.

Em verdade, somente foi identificado que constam em estado de aparente abandono, no Segundo Subsolo, em baixo da rampa de descida, juntamente com diversos mobiliários, um exaustor e chapas de aço que talvez se destinassem ao referido sistema de ventilação, mas que não podem ser considerados como execução de tal serviço.

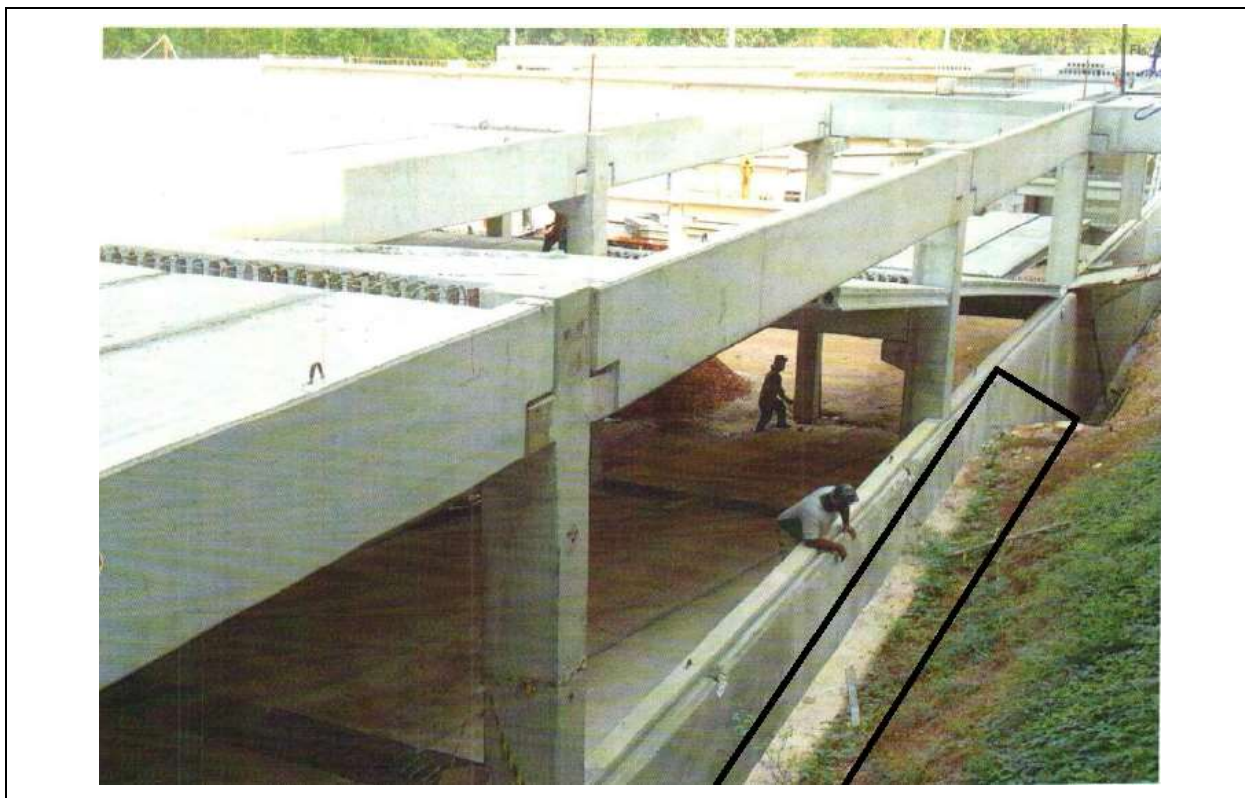
a solicitação da CONTRATADA para a formalização do Primeiro Termo Aditivo, a equipe técnica constatou que este serviço foi executado na parte lateral do estacionamento entre o Segundo Subsolo e o teatro.

Desta forma a equipe constatou a execução dos serviços referentes à construção de muro de contenção do taludo gramada no montante de **R\$ 50.025,00** (cinquenta mil vinte e cinco reais).

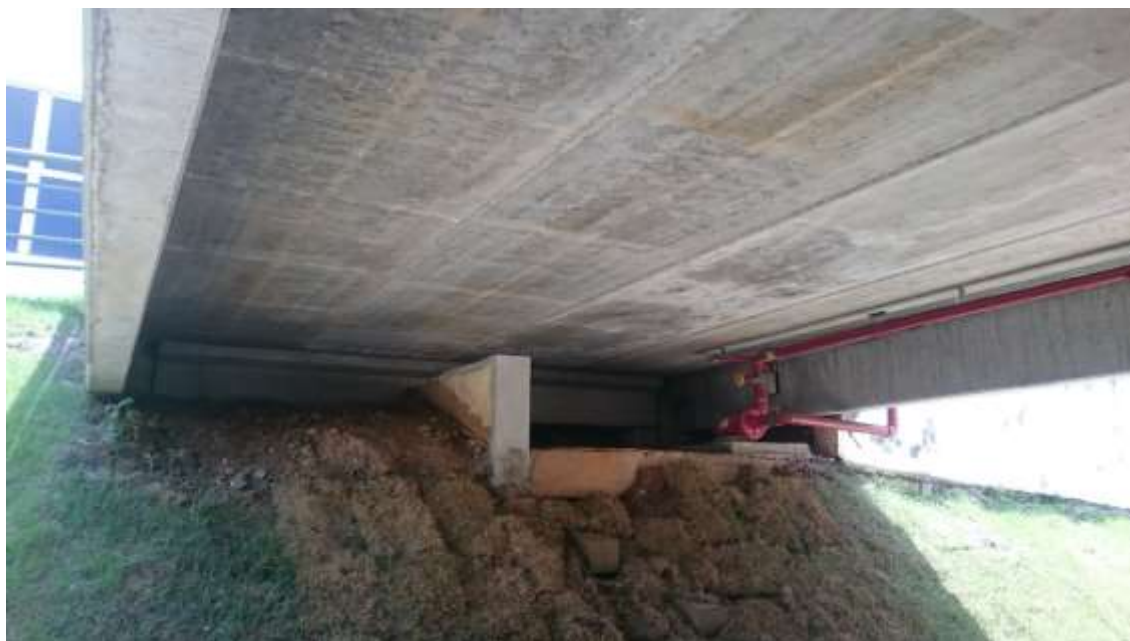
O Item 20.9 da Planilha Orçamentária refere-se à passarela de acesso de serviço e carga ao teatro em estrutura metálica. Por meio de inspeção *in loco*, a equipe técnica constatou que a passarela de serviço e carga, que se situa no pavimento térreo, foi executada com lajes pré-moldadas, conforme pode-se verificar no registro fotográfico a seguir:

Ressaltamos que a equipe técnica considerou a execução destas lajes para a quantificação dos valores referentes à estrutura pré-moldada em concreto tratada no **Item 2.3.2.12** do relatório preliminar.

Desta forma, a equipe técnica não constatou a execução de qualquer passarela de acesso **em estrutura metálica**.

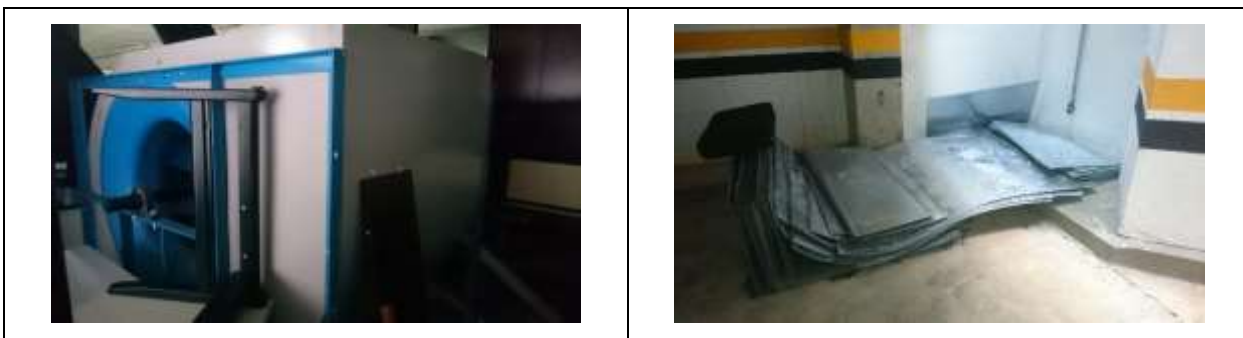
Quanto ao sistema de ventilação a defesa admite que não executou os serviços. A disponibilização de parte dos equipamentos no referido canteiro não se confunde com a efetiva prestação dos serviços que foram pagos.

Em verdade, somente foi identificado que constam em estado de aparente abandono, no Segundo Subsolo, em baixo da rampa de descida, juntamente com diversos mobiliários, um exaustor e chapas de aço que talvez se destinassem ao referido sistema de ventilação, mas que não podem ser considerados como execução de tal serviço.

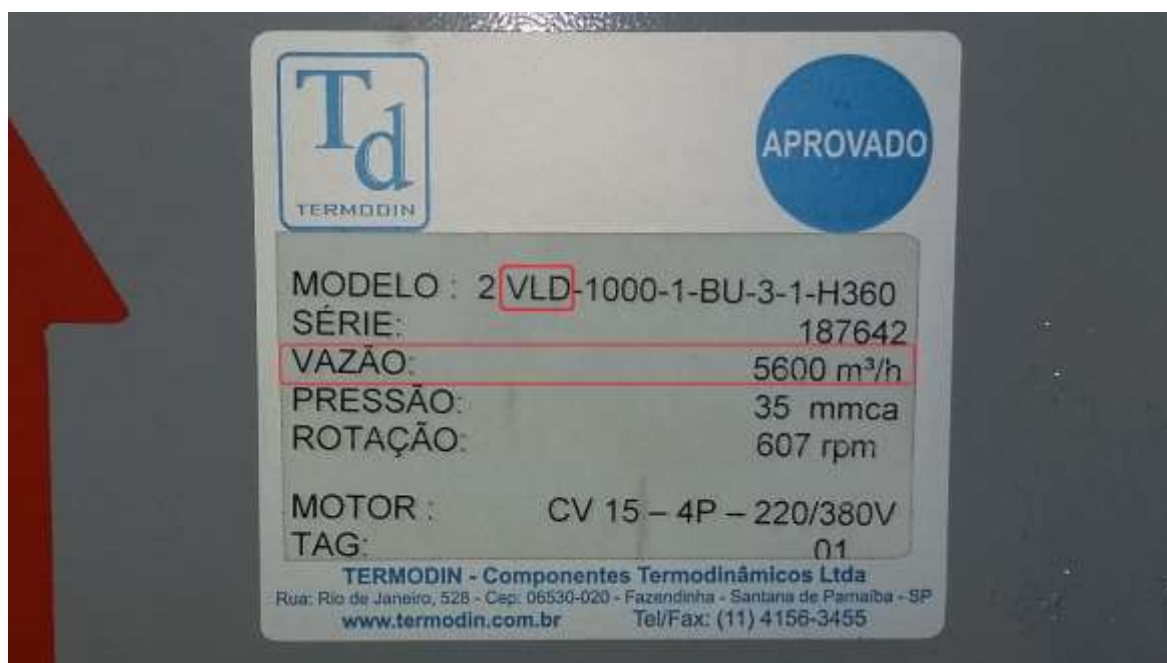
No entanto, conforme informações extraídas da etiqueta do referido equipamento e do endereço eletrônico¹⁰ da empresa responsável pela sua fabricação, Termodin – Componentes Termodinâmicos Ltda, o equipamento que se encontra **depositado** no Segundo Subsolo do estacionamento é um ventilador centrífugo do tipo **Limit Load** com vazão de apenas 5.600 m³/h, muito aquém da vazão especificada em projeto.

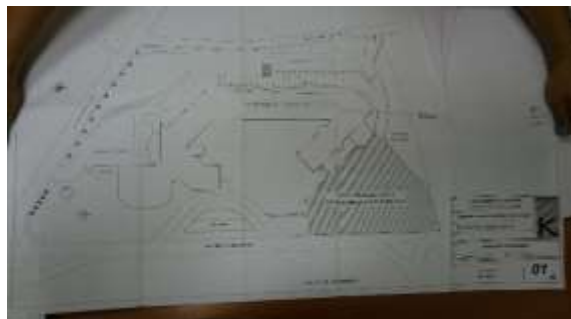
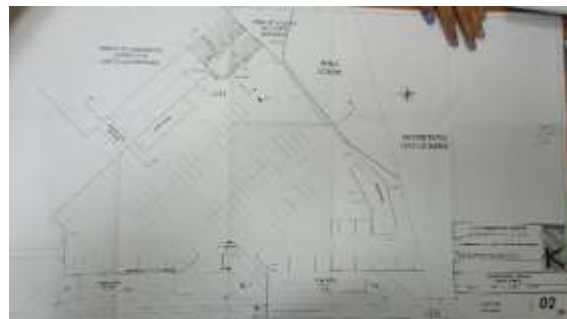
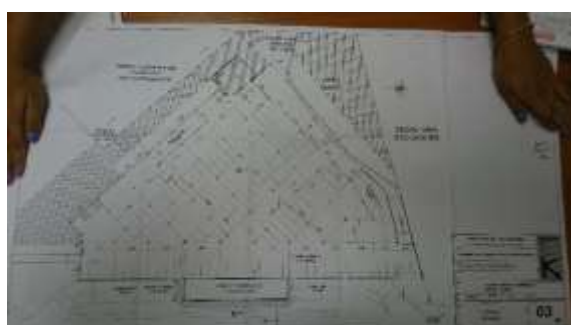
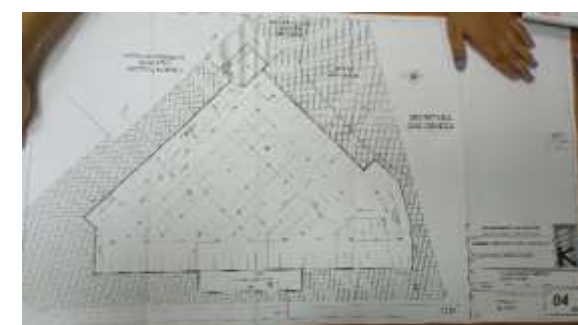
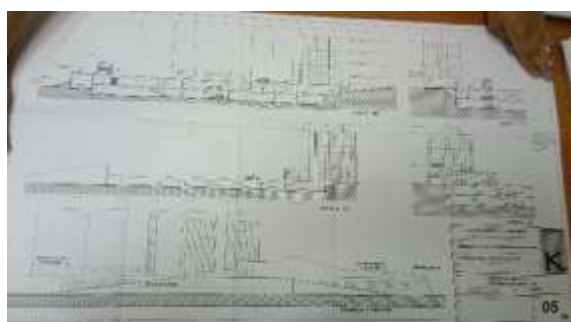
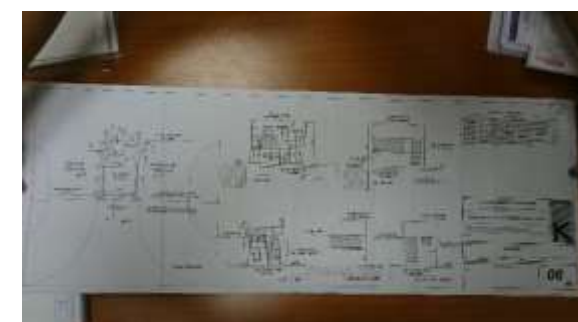
Assim, conforme pode ser constatado nas plantas acima, diferentemente do que aduz a defesa, estas não permitem a identificação de todos elementos constitutivos da obra em questão. A título de exemplo podemos citar a ausência de qualquer menção acerca das fundações, bem como a ausência de indicação da localidade e profundidade das redes de águas pluviais já existentes e as que seriam construídas ou remanejadas. Sobre as soluções técnicas que deviam estar suficientemente detalhadas no projeto básico é imperioso destacar que não há qualquer detalhamento mínimo que seja. Como exemplo podemos citar a inexistência, nas pranchas que integram o projeto analisado, de qualquer desenho que indique os níveis
