Processo licitatório instruído/conduzido com projeto básico deficiente/insuficiente para caracterizar a obra de engenharia, descumprindo previsão legal da Lei nº 8.666/93, bem como a Orientação Técnica nº 001/2006 do IBRAOP¹.

2.3.2. ACHADO: LIQUIDAÇÃO E PAGAMENTO IRREGULAR DA DESPESA EM RAZÃO DE MEDAÇÃO E PAGAMENTO DE SERVIÇOS EM QUANTIDADES SUPERIORES ÀS EFETIVAMENTE EXECUTADAS, RESULTANDO EM DANOS AO ERÁRIO.

Medição e pagamento de serviços que não foram executados e de serviços que foram executados em quantidades inferiores aos valores pagos, resultando em danos ao erário.

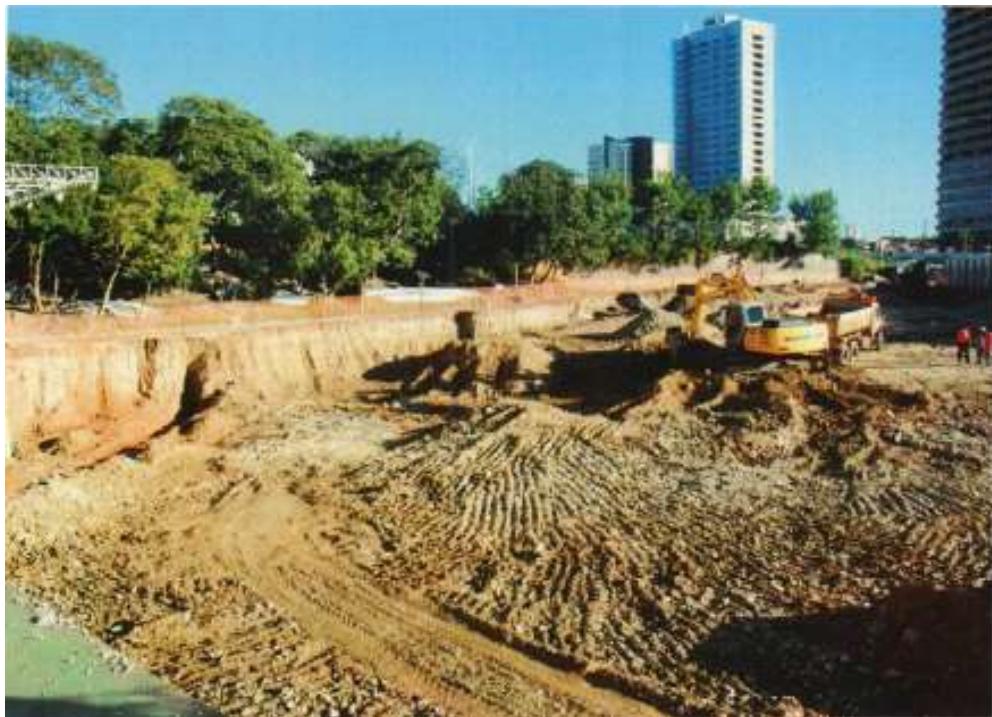
Fonte: Processo de pagamento da 2ª Medições

Este item foi medido e pago na integralidade prevista no contrato, conforme pode-se constatar por meio da oitava medição que apresenta os serviços referentes à etapa **Movimentação de Terra** como 100% executados, o que representa o pagamento por uma escavação de **43.992,00 m³**.

Primeiramente, é importante ressaltar que apesar do Item 3.1 da Planilha Orçamentária trazer como referência a composição SINAPI 73566 - ESCV. MEC. (ESCAV HIDR) VALA ESCOR PROF=4,5 A 6M MAT 1A CAT EXCL ESCORAMENTO E ESGOTAMENTO, a equipe técnica constatou que a utilização desta composição é inadequada para o serviço ao qual se refere o Item 3.1, uma vez que, para a terraplanagem, não foi executada a escavação de valas, mas sim a escavação a céu aberto, conforme imagem a seguir:

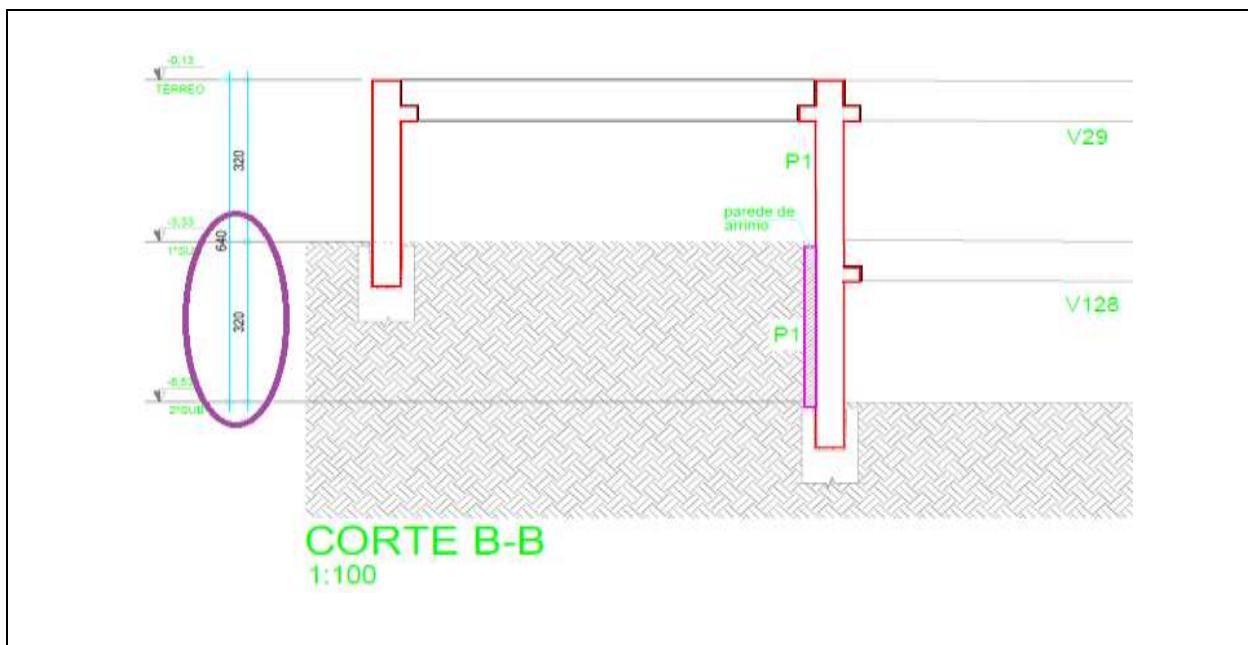
Fonte: Planta de Cortes

Assim, tem-se que a profundidade da escavação efetivamente realizada, equivale à altura do Segundo Subsolo. Neste sentido, valendo-se da Planta de Cortes do Projeto Básico Estrutural, fornecida em mídia eletrônica pelos membros da comissão designada pelo Ato nº 086/2014 da Mesa Diretora para realizar o acompanhamento, a fiscalização e a avaliação da execução do Contrato nº 001/SCCC/ALMT/2014, a equipe técnica identificou como sendo de **3,30m a profundidade de escavação**, considerando, para tanto, a altura de 3,20m do Segundo Subsolo e a espessura 0,10m prevista para o piso deste pavimento.

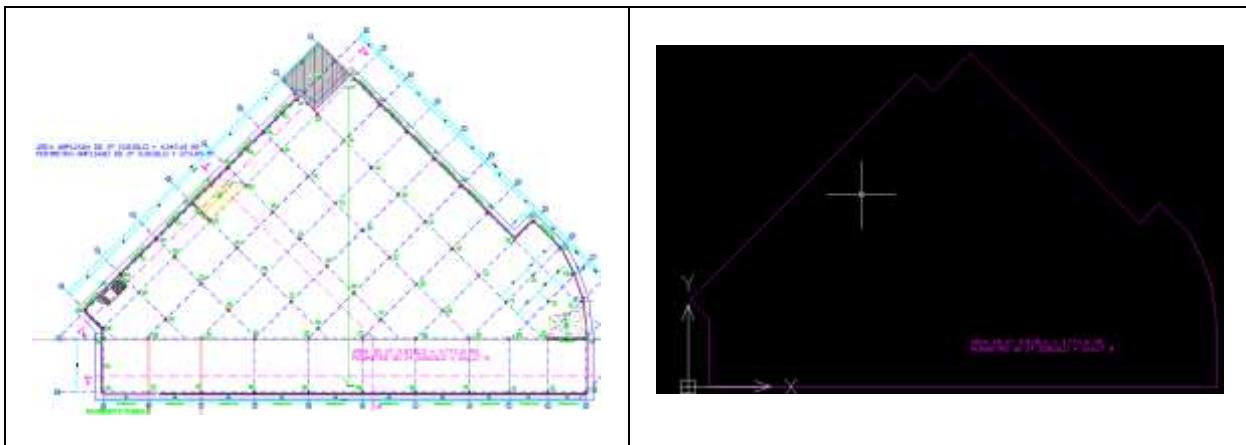
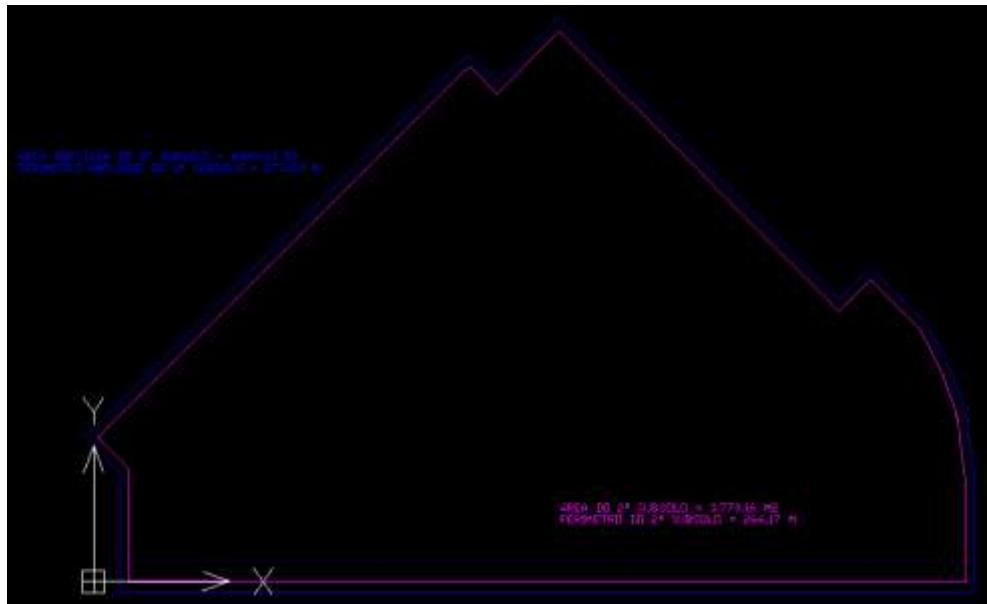
Após verificar que as dimensões constantes na Planta de Estrutura do Segundo Subsolo, que foi fornecida pela comissão designada pelo Ato nº 086/2014 da Mesa Diretora da ALMT, estavam condizentes com as dimensões aferidas *in loco*, a equipe técnica utilizou a referida planta e, com o auxílio da ferramenta ZWCAD, calculou a área do Segundo Subsolo (**3.779,16 m²**) bem como a área ampliada do Segundo Subsolo (**4.049,18 m²**) que representa uma área razoável para escavação.

Desta forma, considerada a área de escavação de **4.049,18m²** e a profundidade de escavação de **3,30m** obtemos o volume de escavação de **13.362,29m³**($4.049,18 \times 3,30$). Considerando o preço por **m³**, cobrado pela CONTRATADA, para a realização deste serviço de escavação de R\$ 3,22 (três reais e vinte e dois centavos), a equipe técnica verificou que o valor do serviço de escavação efetivamente executado é de **R\$ 43.026,57**($13.362,29 \times 3,22$).

Assim, considerando que foram pagos, neste item, serviços de escavação no montante de **R\$ 141.654,24** (cento e quarenta e um mil seiscentos e cinquenta e quatro reais e vinte e quatro centavos) apesar de ter sido constatada somente a execução de serviços no montante de **R\$ 43.026,57** (quarenta e três mil vinte e seis reais e cinquenta e sete centavos), a equipe técnica aponta a ocorrência de danos ao erário no montante de **R\$ 98.627,67** (noventa e oito mil seiscentos e vinte e sete reais e sessenta e sete centavos) referentes aos serviços de escavação do Item 3.1 da Planilha Orçamentária que foram liquidados e pagos, porém sem a contraprestação dos serviços.

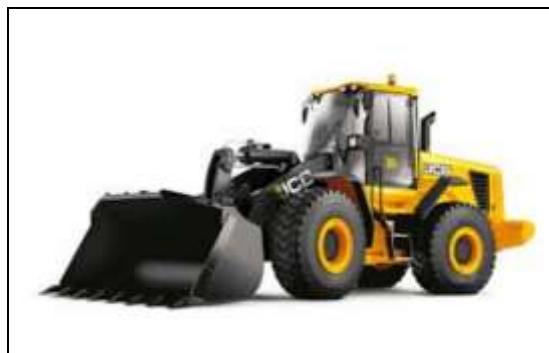
Imagen de uma pá carregadeira sobre pneus

Por meio de análise da composição acima detalhada verifica-se a previsão da utilização de Pá Carregadeira sobre Pneus, contudo em nenhum dos registros constantes nos relatórios fotográficos que acompanharam as medições dos serviços da obra foi identificada a utilização deste equipamento para o carregamento de caminhões basculantes na fase de terraplenagem, pelo contrário, conforme fotografias apresentadas anteriormente, o serviço fora executado com escavadeiras hidráulicas.

Desta forma, considerando que foram pagos, neste item, serviços de carga e descarga mecanizada de solo no montante de **R\$ 89.083,80** (oitenta e nove mil e oitenta e três reais e oitenta centavos) apesar de não ter sido constatada a execução destes serviços, a equipe técnica aponta a ocorrência de danos ao erário no montante de R\$ 89.083,80 (oitenta e nove mil e oitenta e três reais e oitenta centavos) referentes aos serviços de carga e descarga mecanizada de solo do Item 3.2 da Planilha Orçamentária que foram liquidados e pagos, porém sem a contraprestação dos serviços.

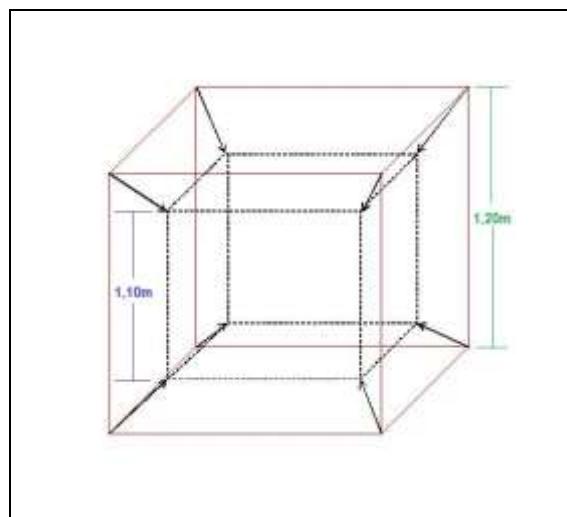
Como a armadura de aço não representa a periferia do bloco, estando alocada em seu interior, a equipe técnica considerou que a distância entre as faces do cubo formado pela armadura de aço e as faces do bloco é de 5 cm (0,05m). Desta forma, foram acrescidos 10cm (5cm em cada extremidade) ao comprimento das arestas do cubo da armadura para se estimar o volume final do bloco, que passou a ser equivalente a um cubo de 1,20m de aresta, semelhante à figura a seguir.

Considerando que a aresta dos blocos da fundação mede 1,20m, a equipe técnica estimou que a área de escavação de cada cava é de 1,44m²(1,20 × 1,20). Para o cálculo do volume de escavação de cada vala considerar-se-á que a profundidade de escavação foi de 1,25m referente à altura do bloco (1,2m) e à espessura usual do lastro de concreto (0,05m). Assim, feitas estas considerações, a equipe técnica constatou que o volume de escavação de cada cava da fundação foi de **1,8m³**(1,44 × 1,25).

Assim, considerando que foram pagos, neste item, serviços de escavação no montante de **R\$ 79.488,05** (setenta e nove mil quatrocentos e oitenta e oito reais e cinco centavos) apesar de ter sido constatada somente a execução de serviços no montante de **R\$ 5.503,68** (cinco mil quinhentos e três reais e sessenta e oito centavos), a equipe técnica aponta a ocorrência de danos ao erário, no montante de R\$ 73.984,37 (setenta e três mil novecentos e oitenta e quatro reais e trinta e sete centavos) referentes aos serviços de escavação do Item 4.1 da Planilha Orçamentária que foram liquidados e pagos, porém sem a contraprestação dos serviços.

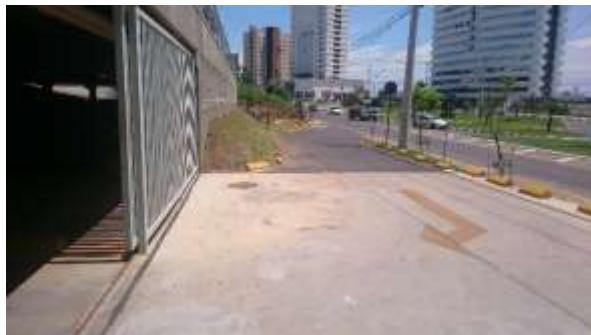
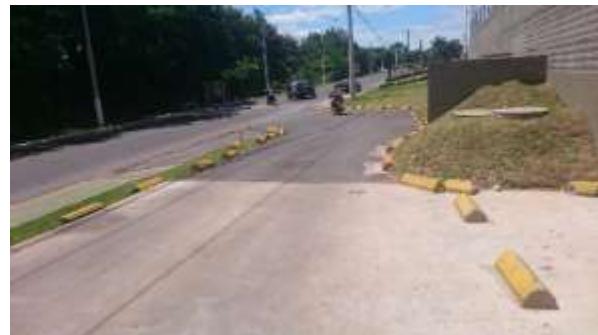
Acesso pela frente do Primeiro Subsolo

Conforme pode-se observar nos registros do acesso ao estacionamento pela parte da frente do Primeiro Subsolo, somente foi pavimentada a rampa de subida e de descida, não tendo sido pavimentada a superfície de concreto que fica na frente da guarita, uma vez que esta superfície se refere à parte superior do reservatório de água. Neste sentido, a equipe técnica calculou isoladamente a área da rampa de subida e da rampa de descida.

Assim, verifica-se que a área de pavimentação executada no acesso ao estacionamento pelo Primeiro Subsolo é de **323,08m²**(172,78 + 150,30).

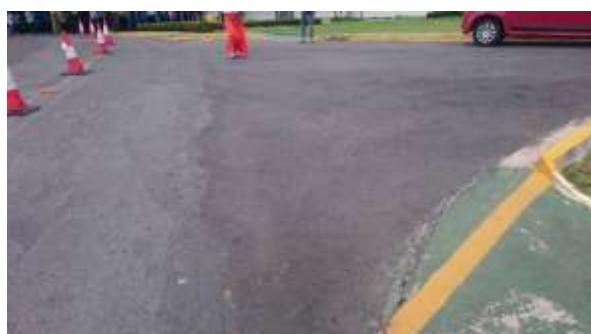
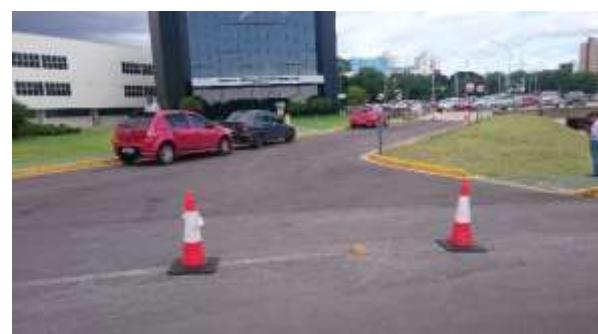
Acesso pela lateral do Piso Térreo

Conforme pode-se observar nos registros fotográficos do acesso lateral do Térreo, não existe o passeio de pedestres no lado direito da pavimentação e da plataforma de acesso indicado no AS BUILT, assim a área do passeio foi incorporada a área de pavimentação.

Desta forma, a equipe técnica obteve a área de **290,36m²** de pavimentação executada no acesso ao Piso Térreo do estacionamento. Assim, a equipe técnica

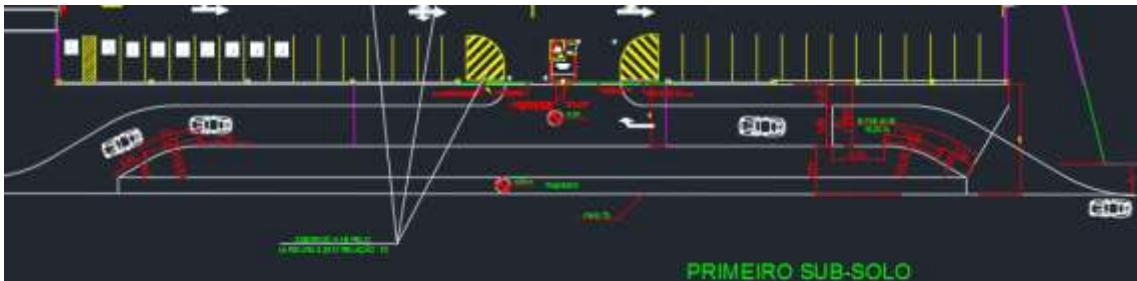
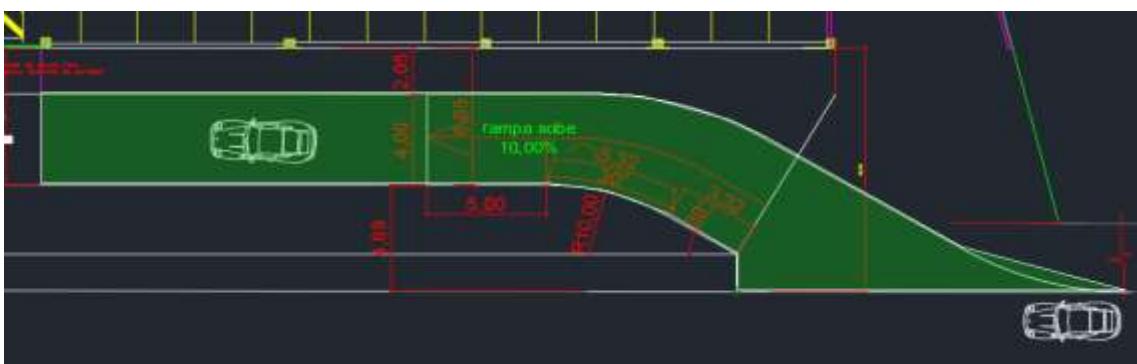
Fonte: AS BUILT do Primeiro Subsolo

Neste sentido, a equipe técnica obteve a área de **172,78m²** de pavimentação executada na rampa de subida do acesso ao estacionamento pelo Primeiro Subsolo.

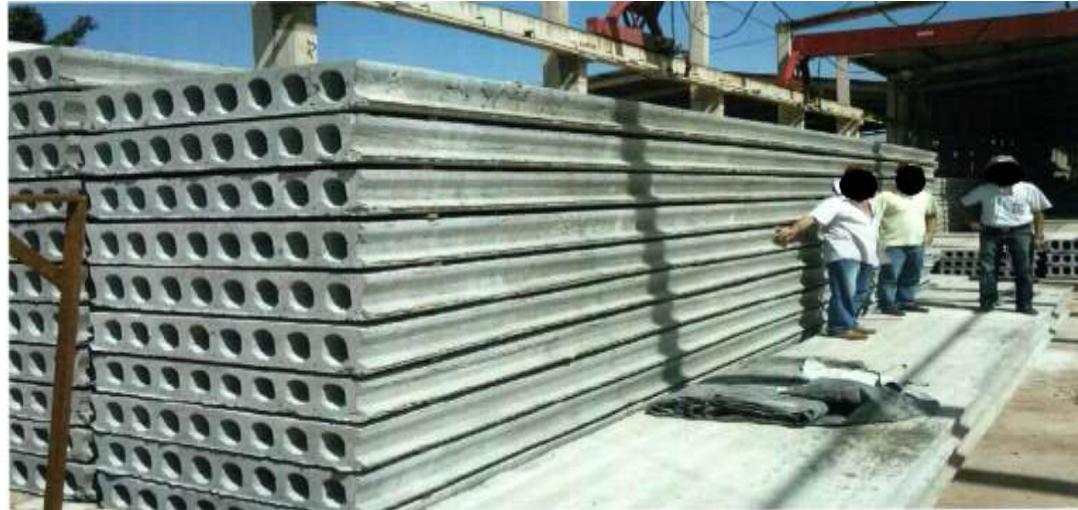
Fonte: Processo de pagamento da 1ª medição

Analizando o desenho da laje apresentado na Planta Estrutural do Térreo, a equipe técnica verificou que este estava plenamente condizente com as imagens das lajes alveolares integrantes dos relatórios fotográficos que acompanharam as medições.

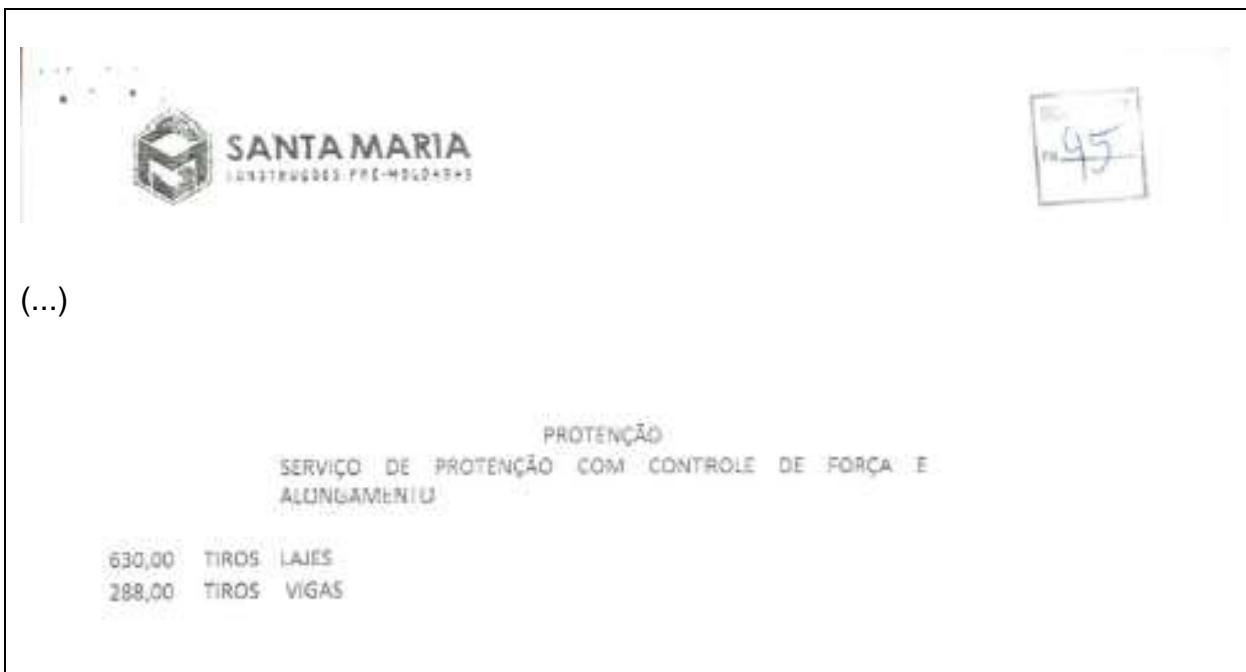
Fonte: Processo do Primeiro Termo Aditivo – Volume II

Para a quantificação da execução dos serviços de protensão, a equipe técnica considerou as informações constantes em um documento encontrado nos autos do processo do Primeiro Termo Aditivo com o timbre da empresa Santa Maria Construções Pré-Moldadas, empresa que foi subcontratada para executar os serviços referentes à estrutura pré-moldada, uma vez que inexistem informações detalhadas sobre a protensão nos documentos examinados durante o processo de auditoria.

A equipe técnica considerou que os serviços de protensão são formados por duas composições, a confecção e colocação das cordoalhas e a protensão destas cordoalhas. Assim, com base nas informações acima, foi considerada a realização de **918**(630 + 288) protensões de cordoalhas.

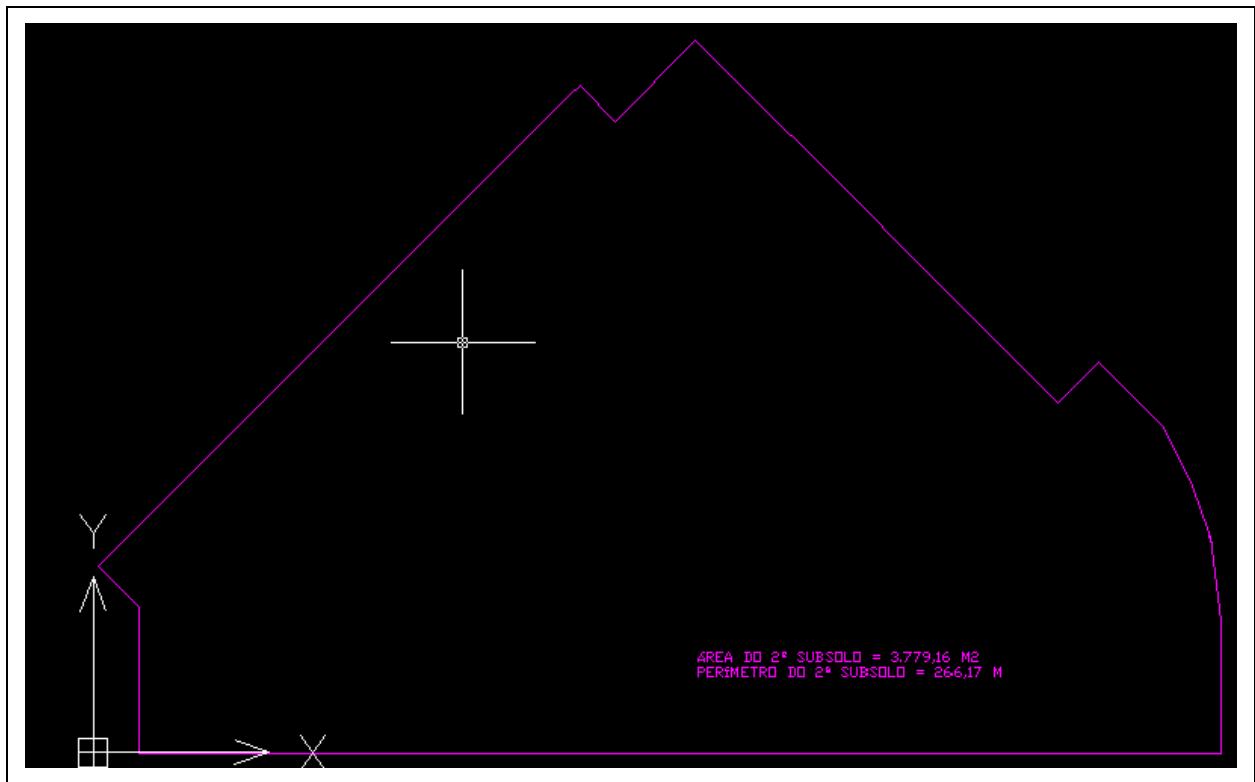
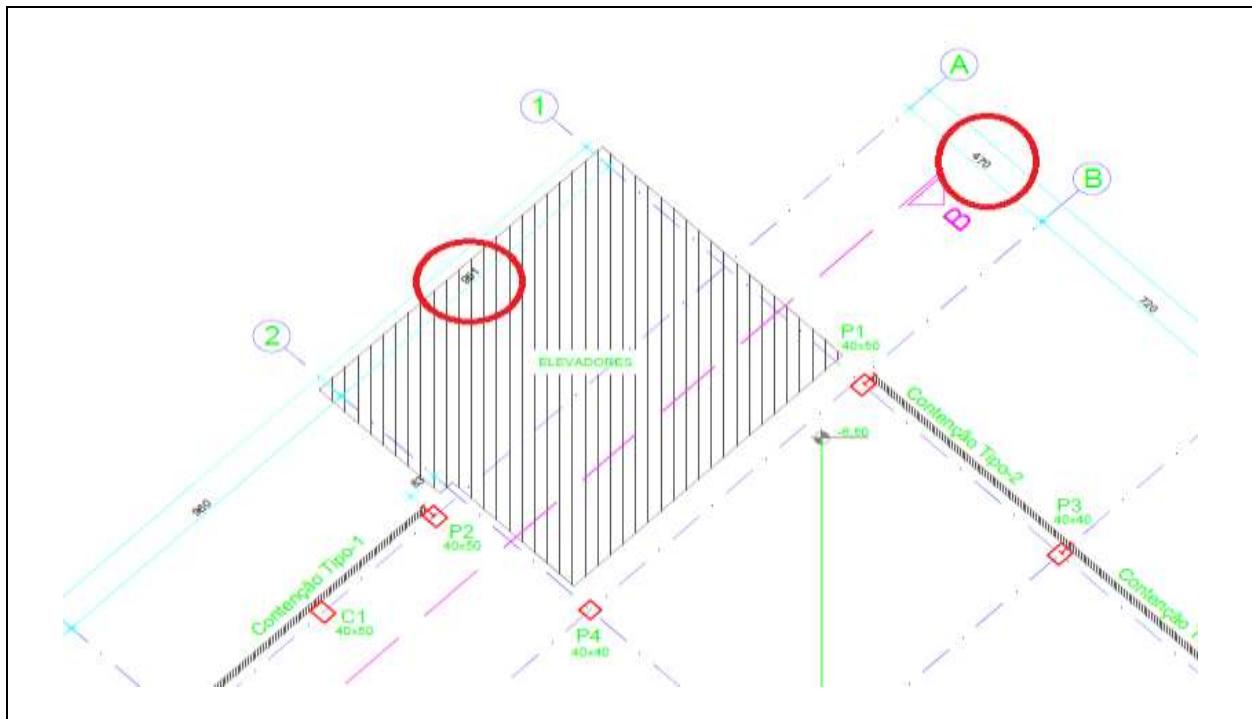
Fonte: Planta de Estrutura do Segundo Subsolo

Considerando que foram executadas lajes em toda a periferia do Segundo Subsolo, a exceção dos seguimentos compreendidos entre os pilares P1 e P4 (9,51m) e entre os pilares P4 e P2 (4,70m), temos que o comprimento das lajes executadas no Segundo Subsolo é dado pelo perímetro deste pavimento subtraído dos dois segmentos em que a laje de arrimo não foi executada, ou seja, o comprimento total das lajes de arrimo é de **251,96m**(266,17 – 9,51 – 4,70).

A área de laje de arrimo no Segundo Subsolo, cuja execução foi constatada pela equipe técnica, é obtida por meio do produto entre o comprimento total das lajes e a altura entre este pavimento e o Primeiro Subsolo (3,20m). Assim, temos que área da laje de arrimo que foi executada é de **806,27m²**(251,96 × 3,20).

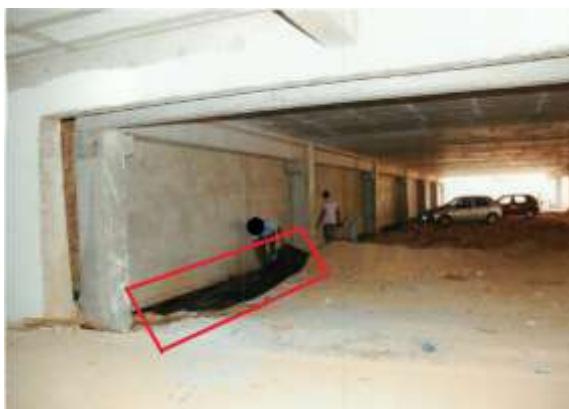
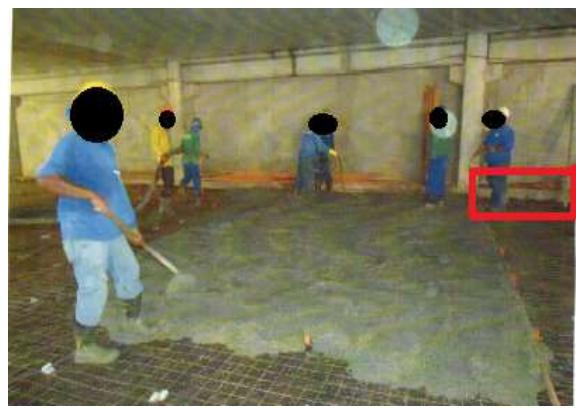
Assim, a única estrutura desta etapa sobre a qual a equipe técnica identificou a realização destes serviços foi a *viga chata* executada entre os pilares do entorno do Segundo Subsolo.

Por meio de inspeção *in loco*, a equipe técnica constatou que a espessura destas vigas é de 0,5m e que a sua altura é de 0,2m, uma vez que foi medida a altura de 0,1m acima do piso, que por sua vez possui a espessura de 0,1m. A equipe técnica considerou que o comprimento total destas vigas é de 251,96m equivalente ao comprimento do muro de arrimo executado no Segundo Subsolo, conforme apontado no item 2.3.2.13 deste relatório. Neste sentido, a equipe técnica constatou a execução de **25,20m³**(251,96 × 0,2 × 0,5) de concreto.

apesar de ter sido constatada somente a execução de serviços no montante de R\$ 11.969,50 (onze mil novecentos e sessenta e nove reais e cinquenta centavos), a equipe técnica aponta a ocorrência de danos ao erário no montante de R\$ 396.326,34 trezentos e noventa e seis mil trezentos e vinte e seis reais e trinta e quatro centavos referentes aos serviços de concreto usinado bombeado FCK=25MPA, inclusive lançamento e adensamento, do Item 7.1 da Planilha Orçamentária que foram liquidados e pagos, porém sem a contraprestação dos serviços.

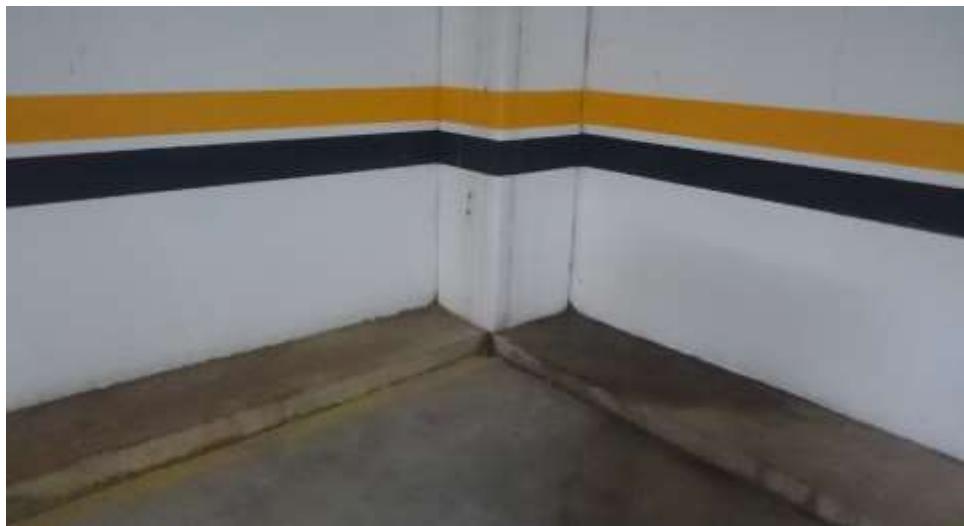
Uma vez que as vigas já estavam delimitadas em suas laterais pelos pilares e em sua face de trás pela laje do arrimo, a equipe técnica constatou que os serviços de forma somente se fizeram necessários na parte da frente destas vigas.

Desta forma, considerando que, conforme apontado no **item 2.3.2.14** do presente relatório, o comprimento total das vigas é de 251,96m e que sua altura é de 0,20m, a equipe técnica verificou que a área total da face frontal destas vigas é de **50,39m²**(251,96 × 0,20).

execução de serviços no montante de **R\$ 1.234,55** (um mil duzentos e trinta e quatro reais e cinquenta e cinco centavos), a equipe técnica aponta a ocorrência de danos ao erário no montante de R\$ 139.137,74 (cento e trinta e nove mil cento e trinta e sete reais e setenta e quatro centavos) referentes aos serviços de formas para estruturas de concreto em chapa de madeira do Item 7.4 da Planilha Orçamentária que foram liquidados e pagos, porém sem a contraprestação dos serviços.

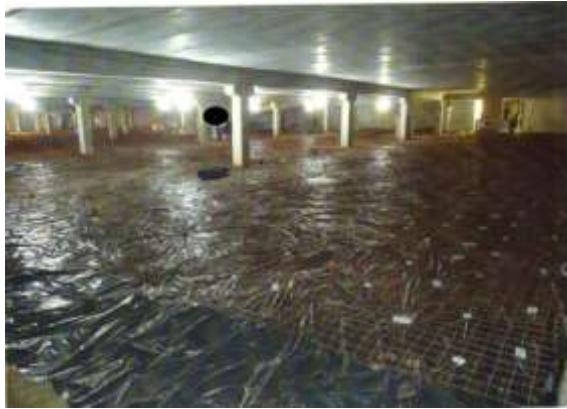
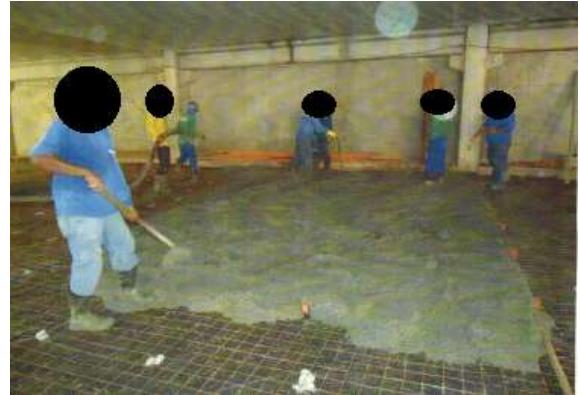
Considerando que o piso do Segundo Subsolo foi executado diretamente sobre o solo, a equipe técnica concluiu que este foi executado com uma espessura 0,10m de concreto armado, sendo utilizados, neste intento, os serviços referentes aos Itens 12.3 e 12.4 da Planilha Orçamentária.

Desta forma, visando apurar as quantidades destes serviços que foram executadas no Segundo Subsolo, a equipe técnica considerou a área deste pavimento de **3.779,16m²**, conforme apontado no **item 2.3.2.2** do presente relatório, resultando na constatação da execução de **377,92m³**(0,10 × 3.779,16) de concreto usinado bombeado Fck=25MPa.

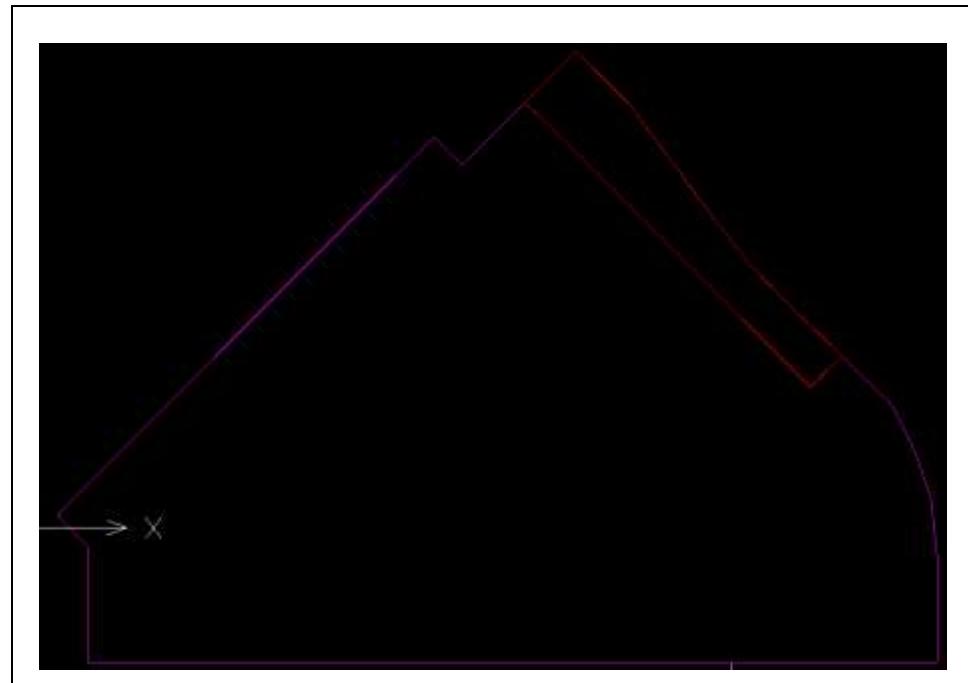
executado no Segundo Subsolo. Neste sentido, com o auxílio da ferramenta ZWCAD e da Planta de Estrutura do Primeiro Subsolo, a equipe técnica aferiu que a área de execução deste piso é de **265,91m²**.

Desta forma, a equipe técnica verificou que, na área do Primeiro Subsolo demarcada em vermelho na figura acima, foram executados **26,59m³**($265,91 \times 0,10$) de concreto usinado bombeado Fck=25MPa e **1.039,71 kg**($265,91 \times 3,91$) de telas de aço CA-60 soldada tipo Q246 com espaçamento da malha de 100x100mm.

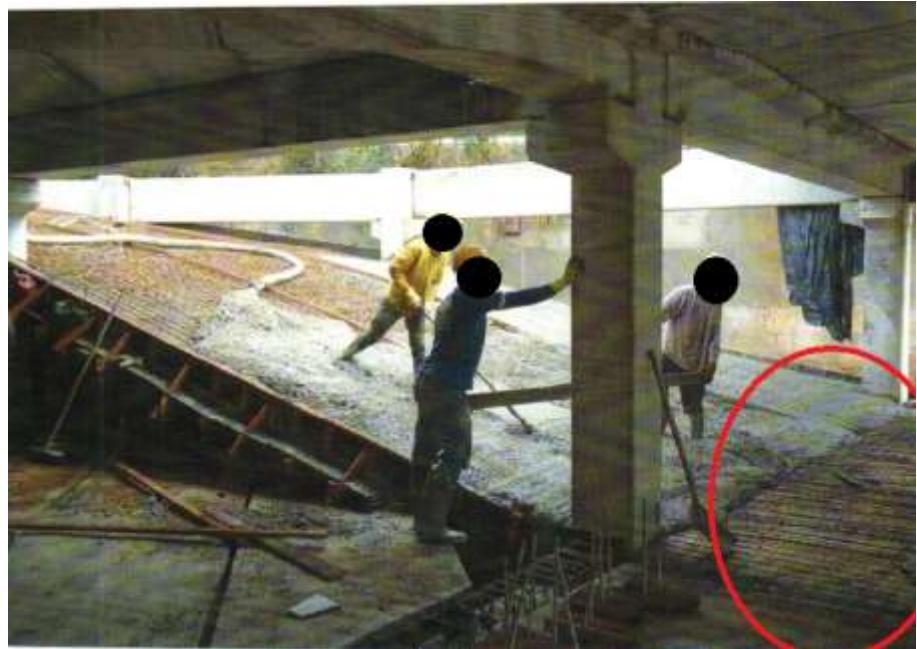
2. Na área restante do Primeiro Subsolo do estacionamento, o piso foi executado sobre as lajes alveolares da estrutura pré-moldada do Item 6.1 da Planilha Orçamentária e, conforme apontado no **item 2.3.2.12** do presente relatório, a área da laje executado entre o Segundo e o Primeiro Subsolo é de **3.811,76m²**.

A equipe técnica considerou que piso executado sobre as lajes alveolares é o referente aos Itens 7.6 e 8.5 da planilha orçamentária e assim, constatou a execução de **3.811,76m²** de piso em concreto de 20MPA com preparo mecânico e espessura de 7cm e armação em tela soldada.

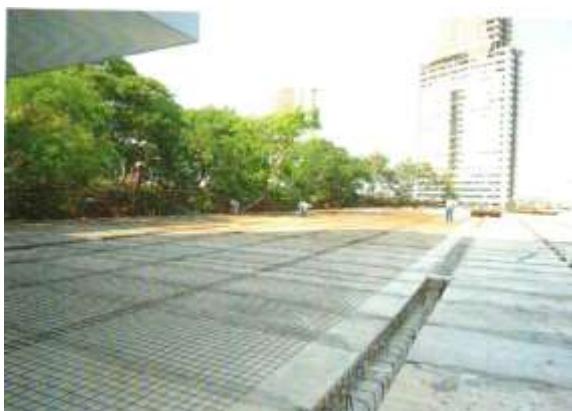
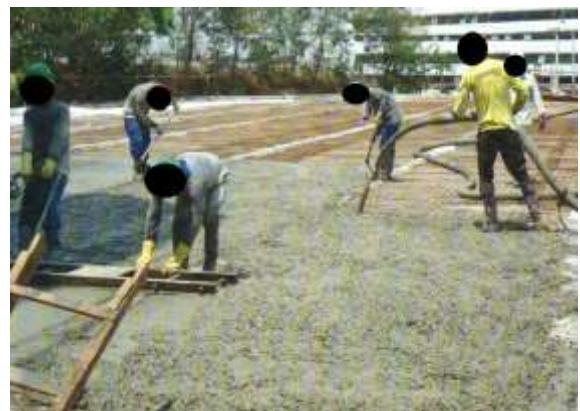
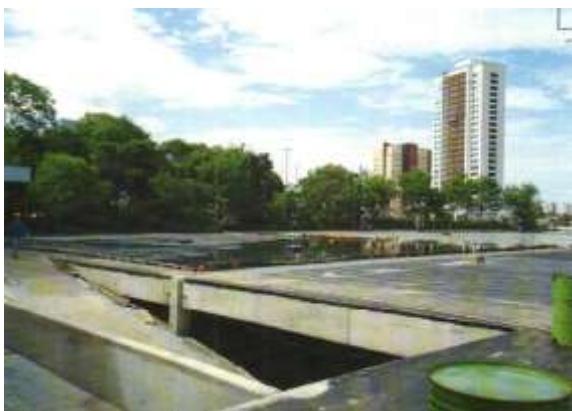
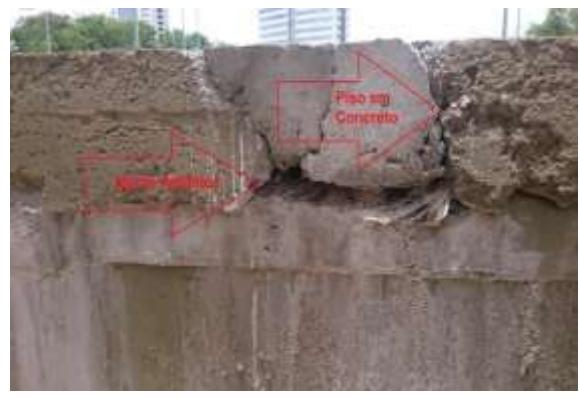
Térreo

camada de piso em concreto de 20MPA, com preparo mecânico e espessura de 7cm e armação em tela soldada. Sobre esta camada de piso, foi executada uma camada impermeável com manta asfáltica e sobre a manta asfáltica foi executada uma nova camada de piso em concreto de 20MPA, com preparo mecânico e espessura de 7cm e armação em tela soldada.

- Valor dos serviços de piso de concreto 20MPA, com espessura de 7cm, executados: **R\$ 910.612,85** (novecentos e dez mil seiscentos e doze reais e oitenta e cinco centavos);
- Valor dos serviços de piso de concreto 20MPA, com espessura de 7cm, pagos por meio dos itens 7.6 e 8.5: **R\$ 1.072.520,06** (um milhão setenta e dois mil quinhentos e vinte reais e seis centavos)
- Valor dos danos ao erário referentes à diferença entre o montante de serviços previstos, liquidados e pagos, por meio dos itens 7.6 e 8.5, e o montante de serviços, de fato, executados: R\$ 161.907,21

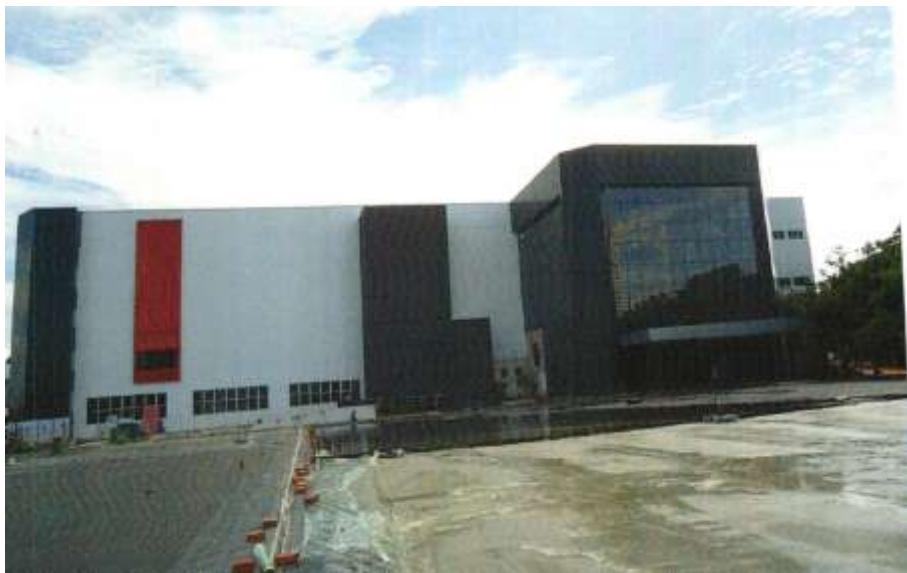
Compulsando o memorial descritivo da obra e os registros fotográficos que acompanharam a solicitação da CONTRATADA para a formalização do Primeiro Termo Aditivo, a equipe técnica verificou que a manta asfáltica teria sido aplicada somente no piso do pavimento Térreo do estacionamento.

Visando apurar o quantitativo de serviços efetivamente executados, a equipe técnica utilizou a Planta de Estrutura do Térreo, que foi fornecida pela comissão designada pelo Ato nº 086/2014 da Mesa Diretora da ALMT e a ferramenta ZWCAD para calcular as dimensões do Térreo, obtendo a área de **4.199,06m²** e o perímetro de **306,67m**.

Assim, considerando que foram pagos, nestes itens, serviços de impermeabilização de superfície com manta asfáltica no montante de **R\$ 350.643,10** (trezentos e cinquenta mil seiscentos e quarenta e três reais e dez centavos), apesar de ter sido constatada somente a execução de serviços no montante de **R\$ 285.620,06** (duzentos e oitenta e cinco mil seiscentos e vinte reais e seis centavos), a equipe técnica aponta a ocorrência de danos ao erário no montante de R\$ 65.023,04 (sessenta e cinco mil vinte e três reais e quatro centavos) referentes aos serviços de impermeabilização de superfícies com manta asfáltica dos Itens 8.4 e 8.6 da Planilha Orçamentária que foram liquidados e pagos, porém sem a contraprestação dos serviços.

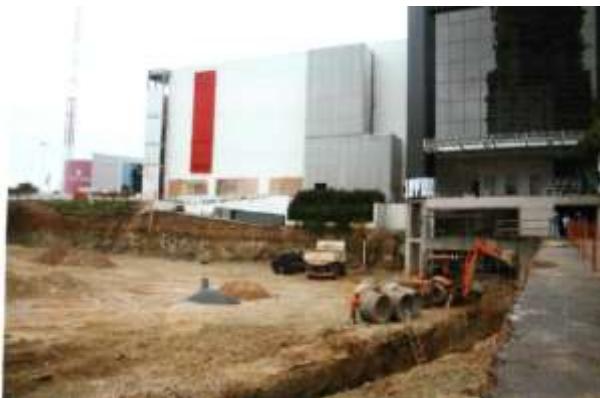
Escavação para drenagem:

No entanto, compulsando os relatórios fotográficos que acompanharam as medições e os registros fotográficos encaminhados pela CONTRATADA, juntamente com a solicitação do Primeiro Termo Aditivo, a equipe técnica não constatou a compatibilidade entre o volume orçado e a obra em comento. Nota-se que o volume de brita medido e pago é equivalente a **mais de 318 caminhões com capacidade de 10m³**, volume suficiente para uma camada de 10cm de brita em mais de 5 campos de futebol(100 × 60m).

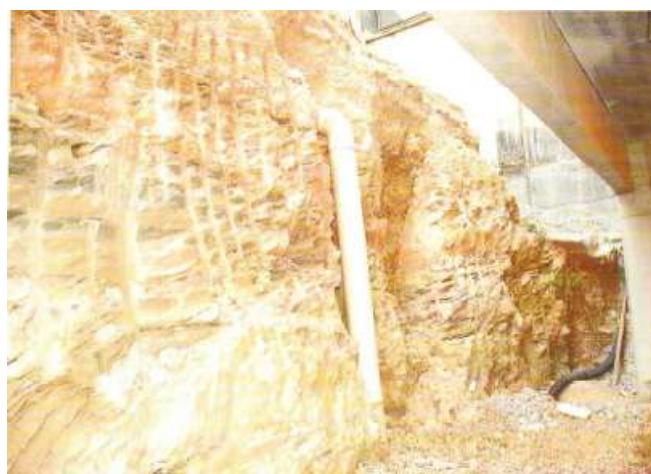
Canalização de esgoto no 2º Subsolo:

Desta forma, considerando que foram pagos, neste item, serviços no montante de **R\$ 413.148,97** (quatrocentos e treze mil cento e quarenta e oito reais e noventa e sete centavos) apesar não ter sido constatada a execução destes serviços, a equipe técnica aponta a ocorrência de danos ao erário no montante de R\$ 413.148,97 (quatrocentos e treze mil cento e quarenta e oito reais e noventa e sete centavos) referentes aos serviços de fornecimento e assentamento de brita 2 – drenos e filtros do item 8.9 da Planilha Orçamentária que foram liquidados e pagos, porém sem a contraprestação dos serviços.

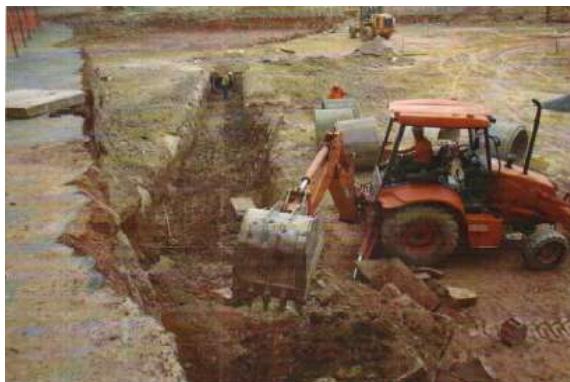
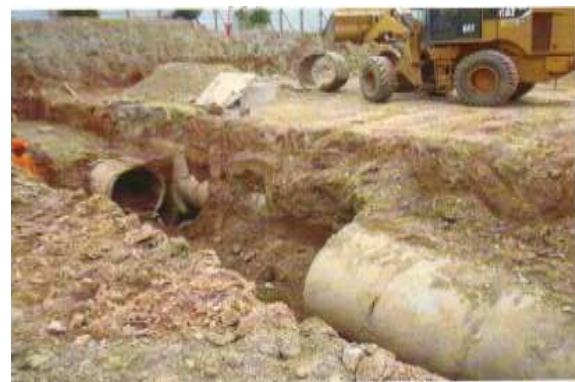
No entanto, analisando os relatórios fotográficos que acompanharam as medições e os registros fotográficos encaminhados pela CONTRATADA, juntamente com a solicitação do Primeiro Termo Aditivo, a equipe técnica não constatou a execução desses serviços. Em verdade, o que foi possível observar é que as valas, após escavadas, não foram escoradas.

Desta forma, considerando que foram pagos no item 8.14 serviços no montante de **R\$ 61.113,60** (sessenta e um mil cento e treze reais e sessenta centavos) e no item 8.15 serviços no montante de **R\$ 67.043,88** (sessenta e sete mil e quarenta e três reais e oitenta e oito centavos) apesar de não ter sido constatada a execução de nenhum destes serviços, a equipe técnica aponta a ocorrência de danos ao erário no montante de R\$ 128.157,48 (cento e vinte e oito mil cento e cinquenta e sete reais e quarenta e oito centavos) referentes aos serviços de escoramento de vala contínuo do item 8.14 da Planilha Orçamentária e aos serviços de escoramento de vala descontínuo do item 8.15 da Planilha Orçamentária que foram ambos liquidados e pagos, porém sem a contraprestação dos serviços.

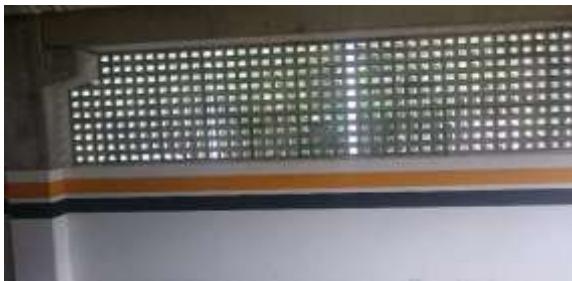
Cobogós do 1º Subsolo:

Neste sentido, a equipe técnica constatou a execução de 93,84m²(81,60 × 1,15) de cobogós no Primeiro Subsolo e a execução de 0,17m²(0,43 × 0,39) de cobogós na casa de bombas, totalizando a execução de 94,01m²(93,84 + 0,17) de cobogós.

Desta forma, considerando que foram pagos, neste item, serviços referentes à execução de cobogós em concreto, no montante de **R\$ 42.526,00** (quarenta e dois mil quinhentos e vinte e seis reais) apesar de ter sido constatada somente a execução de serviços equivalentes ao montante de **R\$ 9.086,07** (nove mil oitenta e seis reais e sete centavos), a equipe técnica aponta a ocorrência de danos ao erário, no montante de R\$ 33.439,93 (trinta e três mil quatrocentos e trinta e nove reais e noventa e três centavos), referentes aos serviços de cobogós em concreto assentados com argamassa do Item 9.2 da Planilha Orçamentária que foram liquidados e pagos, porém sem a contraprestação dos serviços.

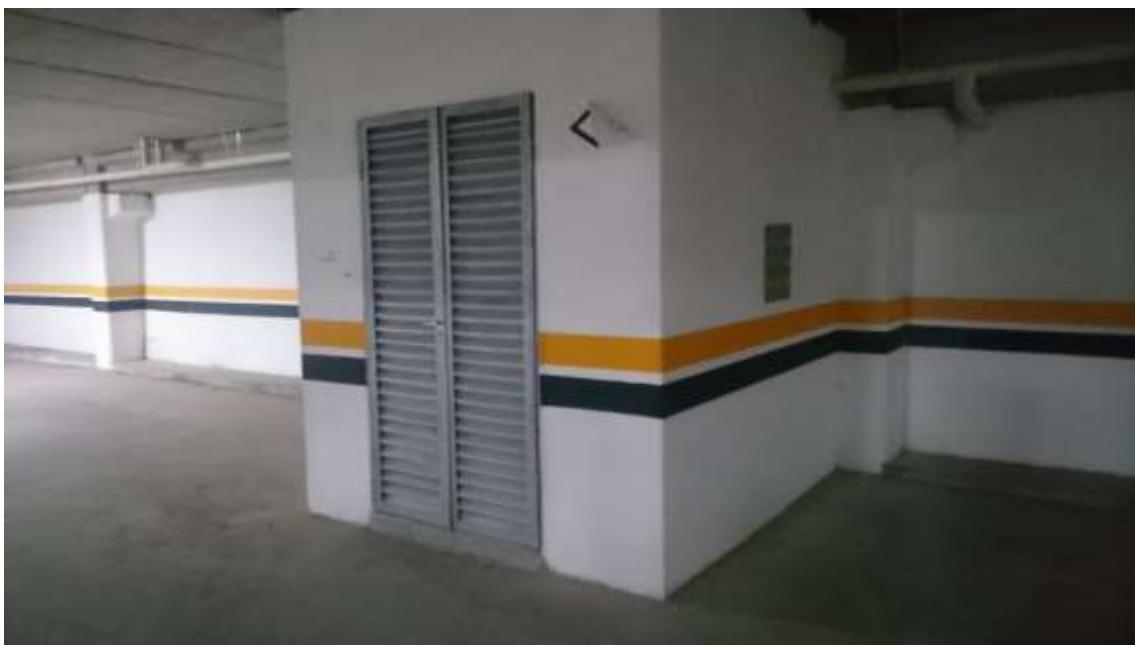
No entanto, por meio de inspeção *in loco*, a equipe técnica constatou a execução de somente uma porta de alumínio do tipo veneziana em toda a obra do estacionamento, ressalvadas as portas da guarita que integram item próprio na planilha orçamentária dentro da etapa **Guarita de Recepção e Controle de Estacionamento**.

A única porta de alumínio tipo veneziana, cuja execução foi constatada pela equipe técnica, está situada no Segundo Subsolo, na casa de bombas, medindo 1,20x2,17m, ou seja, possuindo uma área de 2,60m².

Desta forma, considerando que foram, pagos neste, item serviços referentes à porta de abrir em alumínio tipo veneziana, com guarnição, no montante de **R\$ 33.720,48** (trinta e três mil setecentos e vinte reais e quarenta e oito centavos) apesar de ter sido constatada somente a execução de serviços no montante de **R\$ 2.435,37** (dois mil quatrocentos e trinta e cinco reais e trinta e sete centavos), a equipe técnica aponta a ocorrência de danos ao erário no montante de R\$ 31.285,11 (trinta e um mil duzentos e oitenta e cinco reais e onze centavos) referentes aos serviços de porta em alumínio tipo veneziana do Item 10.1 da Planilha Orçamentária que foram liquidados e pagos, porém sem a contraprestação dos serviços.

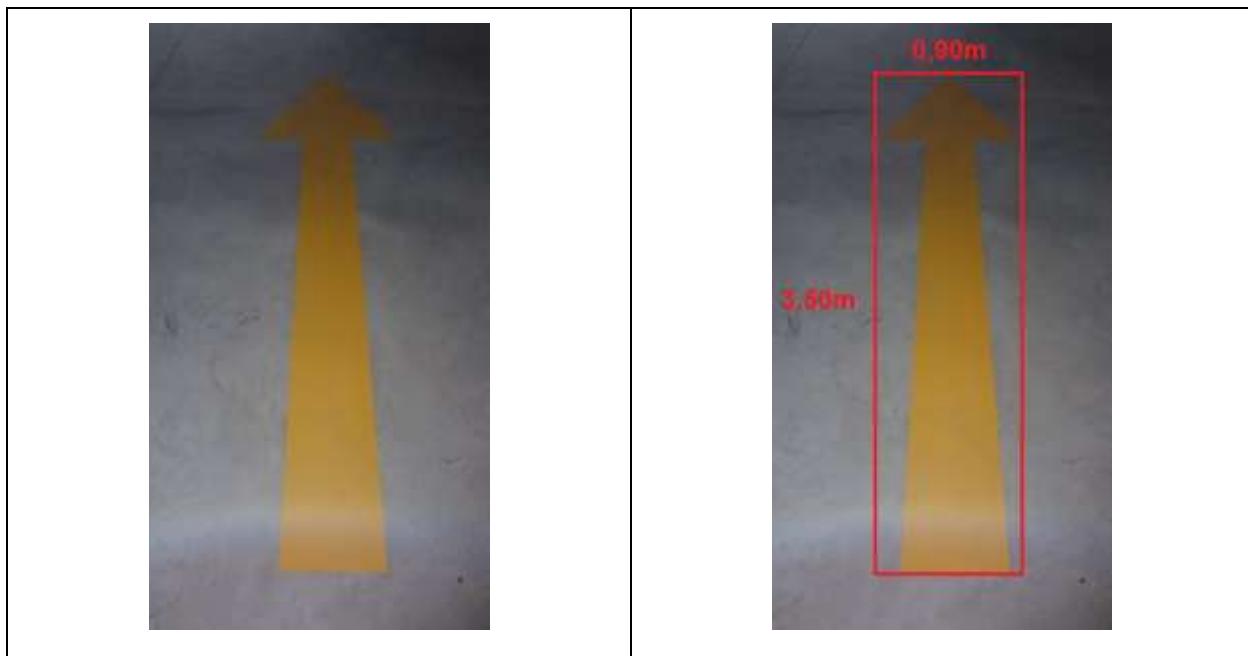
Seta simples – Área de 3,15m²(0,90 × 3,50)

Assim, visando quantificar os serviços efetivamente realizados, a equipe técnica identificou, *in loco*, cada uma das sinalizações executadas, em cada um dos três pavimentos do estacionamento, a fim de obter a área total de sinalização horizontal executada. Neste sentido, considerando que determinadas sinalizações possuem formas que dificultam a mensuração de suas dimensões e, consequentemente, de sua área, a equipe técnica inseriu cada uma destas sinalizações, por completo, em um retângulo e considerou como área de pintura executada de cada sinalização a área do retângulo no qual ela se encontrava inserida. Assim, apresenta-se a imagem de cada tipo de sinalização identificada pela equipe técnica juntamente com o respectivo cálculo de sua área apurado na forma informada.

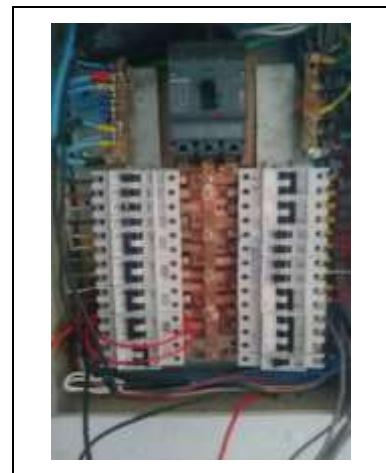
Conforme informado no **item 2.3.2.30** do presente relatório, a equipe técnica constatou a execução de apenas um quadro de força.

Como pode-se verificar por meio do registro fotográfico do quadro de força, a equipe técnica constatou que foram fornecidos e instalados 8 disjuntores termomagnéticos bipolares, 1 disjuntor termomagnético tripolar e 9 disjuntores termomagnéticos monopolares.

centavos), apesar de ter sido constatada somente a execução de serviços no montante de **R\$ 508,00** (quinhentos e oito reais) e considerando que foram pagos no item 13.16 serviços referentes ao fornecimento e instalação de disjuntores termomagnéticos tripolares no montante de **R\$ 10.401,48** (dez mil quatrocentos e um reais e quarenta e oito centavos), apesar de ter sido constatada somente a execução de serviços no montante de **R\$ 1.155,72** (um mil cento e cinquenta e cinco reais e setenta e dois centavos), a equipe técnica aponta a ocorrência de danos ao erário no montante de R\$ 6.540,50 (seis mil quinhentos e quarenta reais e cinquenta centavos) referentes aos serviços de fornecimento e instalação de disjuntores termomagnéticos bipolares, dos Itens 13.14 e 13.15 da Planilha Orçamentária que foram liquidados e pagos, porém sem a contraprestação dos serviços e no montante de **R\$ 9.245,76** (nove mil duzentos e quarenta e cinco reais e setenta e seis centavos) referentes aos serviços de fornecimento e instalação de disjuntores termomagnéticos tripolares, do Item 13.16 da Planilha Orçamentária, que foram liquidados e pagos, porém sem a contraprestação dos serviços. Contudo, uma vez que a equipe técnica constatou a execução de serviços referentes ao fornecimento e instalação de disjuntores termomagnéticos monopolares no montante de **R\$ 101,16** (cento e um reais e dezesseis centavos) que não estavam inicialmente previstos, entende-se que o valor destes serviços deve ser abatido dos danos apontados. Assim, a equipe técnica aponta a ocorrência de danos ao erário no montante de **R\$ 15.685,10** ($6.540,50 + 9.245,76 - 101,16$).

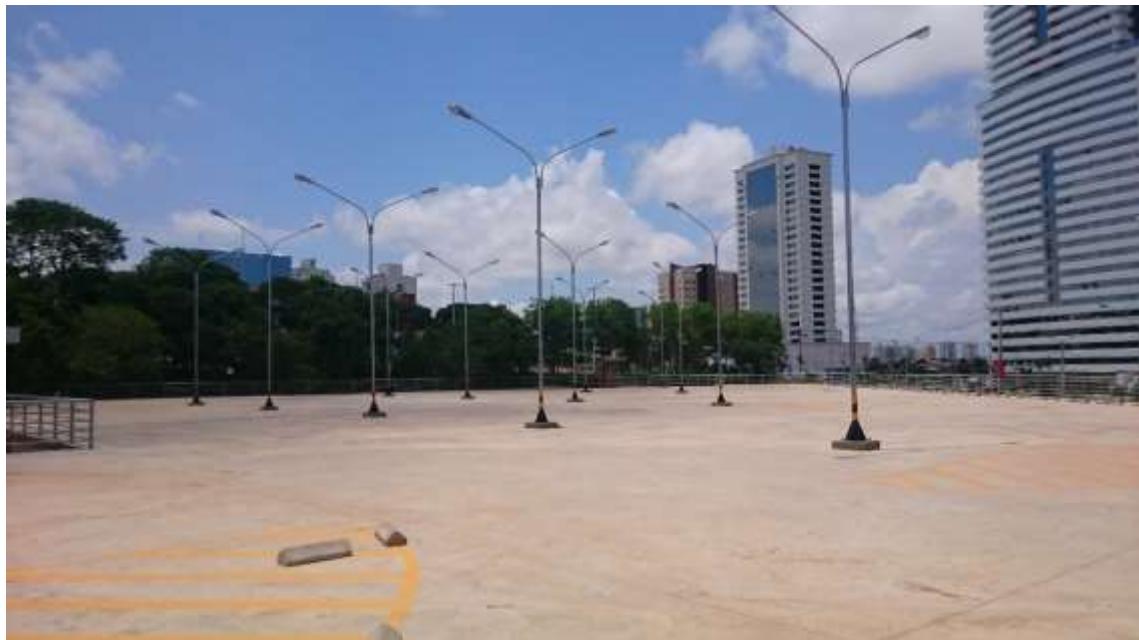
No entanto, por meio de inspeção *in loco*, a equipe técnica constatou a execução de apenas 12 postes, 12 suportes para luminárias do tipo pétala e 24 luminárias do tipo pétala, conforme registro fotográfico a seguir, que contém todos os postes executados.

Desta forma, considerando que foram pagos, no Item 13.46, serviços de fornecimento e instalação de poste de aço no montante de **R\$ 13.156,20** (treze mil cento e cinquenta e seis reais e vinte centavos) apesar de ter sido constatada somente a execução de serviços no montante de **R\$ 11.277,00** (onze mil duzentos e setenta e sete reais), considerando que foram pagos, no Item 13.43, serviços de fornecimento e instalação de suportes para duas luminária do tipo pétala no montante de **R\$ 2.104,34** (dois mil cento e quatro reais e trinta e quatro centavos) apesar de somente ter sido
