Processo licitatório instruído/conduzido com projeto básico deficiente/insuficiente para caracterizar a obra de engenharia, descumprindo previsão legal da Lei nº 8.666/93, bem como a Orientação Técnica nº 001/2006 do IBRAOP¹.

2.3.2. ACHADO: LIQUIDAÇÃO E PAGAMENTO IRREGULAR DA DESPESA EM RAZÃO DE MEDAÇÃO E PAGAMENTO DE SERVIÇOS EM QUANTIDADES SUPERIORES ÀS EFETIVAMENTE EXECUTADAS, RESULTANDO EM DANOS AO ERÁRIO.

Medição e pagamento de serviços que não foram executados e de serviços que foram executados em quantidades inferiores aos valores pagos, resultando em danos ao erário.

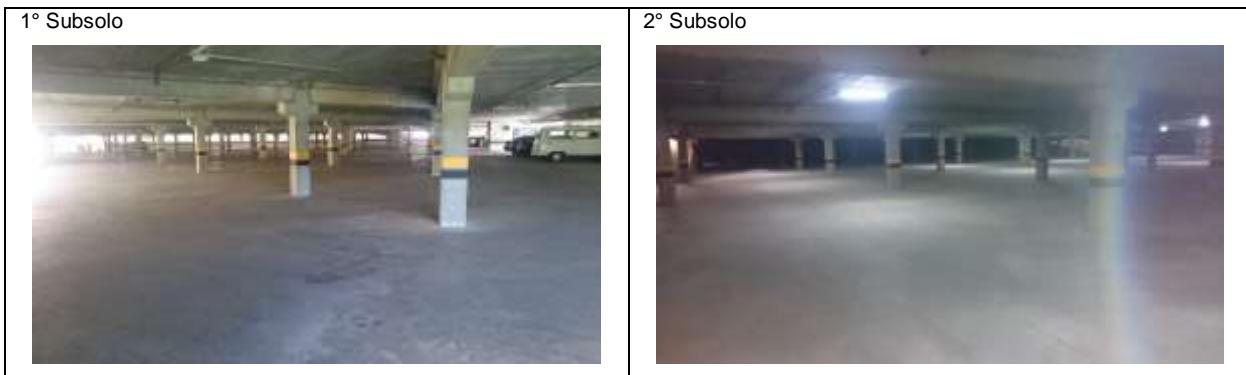
No entanto, por meio de inspeção *in loco*, a equipe técnica não constatou a execução de qualquer serviço integrante desta etapa.

Desta forma, considerando que foram pagos, na etapa do **Sistema de Iluminação de Emergência**, serviços no montante de **R\$ 1.386.673,56**(70% × 1.980.962,23) apesar de não ter sido constatada a execução de qualquer serviço referente a esta etapa, a equipe técnica aponta a ocorrência de danos ao erário, no montante de R\$ 1.386.673,56 (um milhão trezentos e oitenta e seis mil seiscientos e setenta e três reais e cinquenta e seis centavos), referentes aos serviços da etapa de **Sistema de Iluminação de Emergência**, Itens 14.1.1 a 14.10.2 da Planilha Orçamentária, que foram liquidados e pagos, porém sem a contraprestação dos serviços.

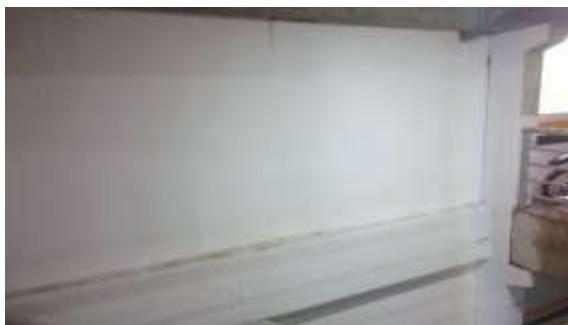
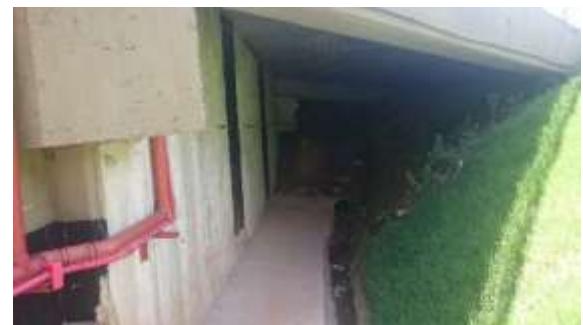
No Primeiro Subsolo a equipe técnica constatou que foi realizada a pintura das lajes do arrimo próximo à escadaria de acesso ao Segundo Subsolo, tanto na face interna, quanto na face externa. Na face interna, foi considerada a altura de pintura de 3,20m (referente à altura medida entre as vigas da lateral da escada (2,40m) acrescida da altura da viga (0,80m)) e na face externa foi considerada a altura de pintura de 2,85m (referente à altura medida entre o piso e a extremidade da laje).

Assim, considerando que, conforme apontado no **Item 2.3.2.13** do presente relatório, o comprimento do arrimo executado no Primeiro Subsolo foi de 14,30m, temos que a área de pintura executada no arrimo do Primeiro Subsolo foi de **86,52m²**[(3,20 × 14,30) + (2,85 × 14,30)].

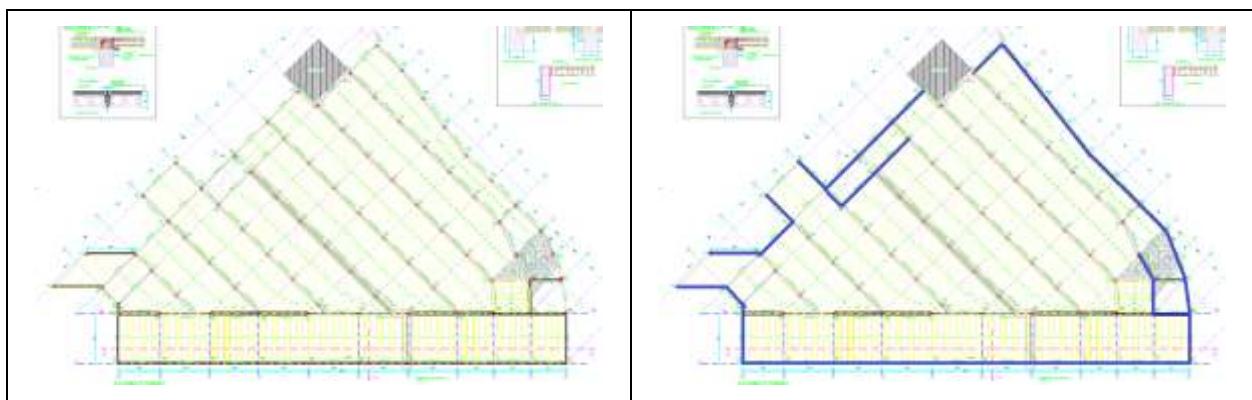
externa das vigas situadas entre o Primeiro Subsolo e o Térreo, a equipe técnica identificou *in loco* quais vigas estavam pintadas, conforme destacado a seguir.

Desta forma, para o cálculo do comprimento total das vigas, a equipe técnica considerou o perímetro do piso Térreo de 306,67m, conforme apontado no **Item 2.3.2.19** do presente relatório, suprimindo deste o comprimento da extremidade da plataforma de carga (9,60m, conforme planta de estrutura do Térreo), o comprimento da extremidade da plataforma de acesso de veículos (9,52m, conforme planta de estrutura do Térreo) e o comprimento das vigas V29 e V1001 (respectivamente 9,51m e 7,92m, conforme [APENSO 2](#)) situadas na fachada e parte da lateral do hall de acesso ao teatro pelo térreo, por se referirem a vigas que não estão expostas e, portanto, não foram pintadas. Por outro lado, foram acrescidos, ao perímetro, os comprimentos das seguintes vigas que cercam as duas rampas entre o Térreo e o Primeiro Subsolo:

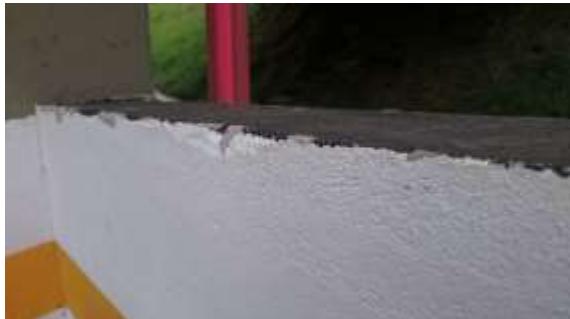
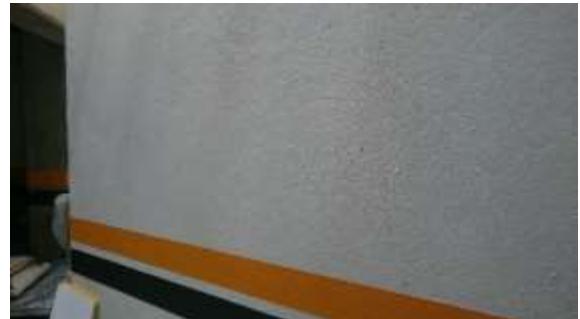
Compulsando os autos dos processos de pagamento e os autos do processo do Primeiro Termo Aditivo, a equipe técnica não identificou nenhum registro fotográfico que indicasse a execução deste serviço. Ademais, por meio de inspeção *in loco*, analisando a textura e o aspecto visual das superfícies que foram pintadas, a equipe técnica constatou que o fundo selador e a pintura foram executados diretamente sobre o reboco.

Desta forma, a equipe técnica não constatou a execução de qualquer serviço de emassamento, em massa PVA, integrante dos Itens 18.2 e 18.6 da Planilha Orçamentária do contrato.

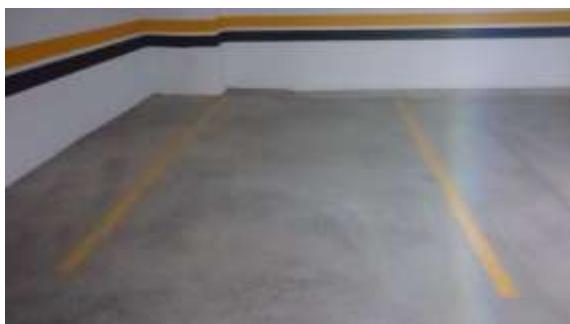
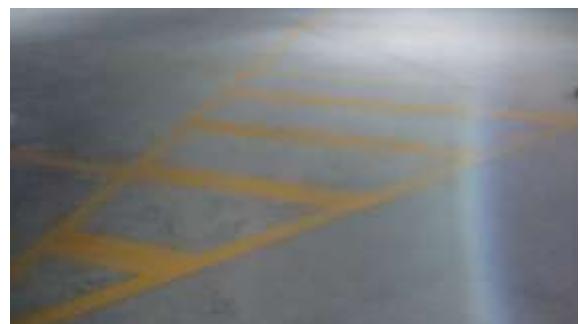
No entanto, por meio de inspeção *in loco*, a equipe técnica constatou que os serviços de pintura de faixas de demarcação que foram utilizados para delimitar as vagas e espaços zebrados do estacionamento foram executados diretamente sobre o piso de concreto, conforme verifica-se nos registros fotográficos a seguir:

Desta forma, a equipe técnica considerou que os serviços de pintura acrílica de faixa de demarcação do Item 18.5 teriam sido executados enquanto que os serviços de pintura acrílica de piso do Item 18.4 **não** teriam sido executados.

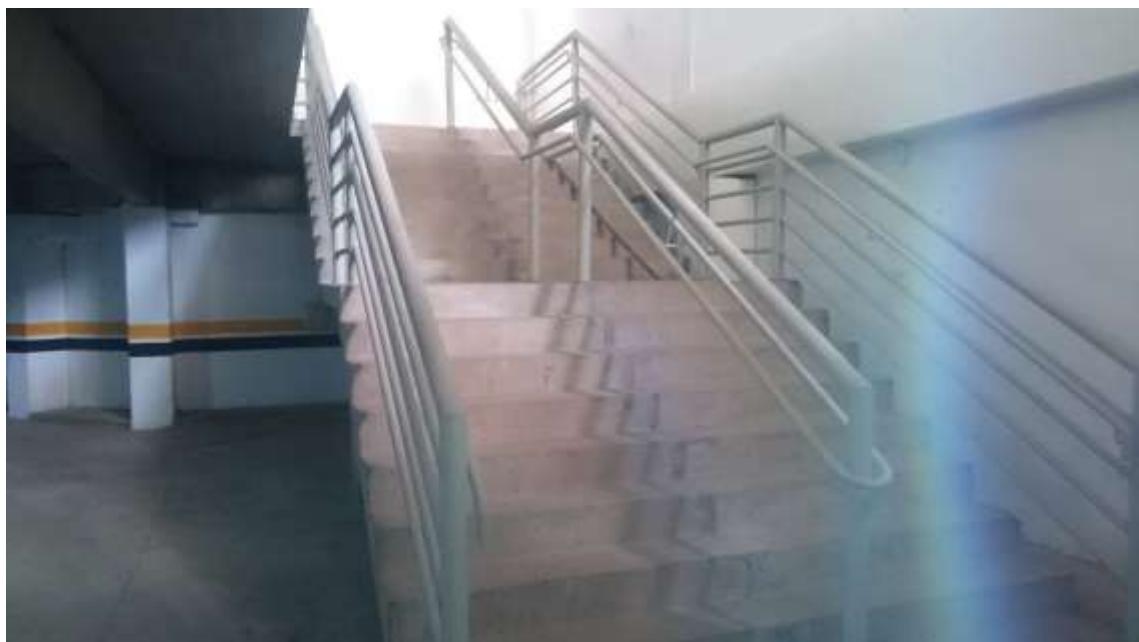
Os Itens 20.1 e 20.3 da Planilha Orçamentária se referem a serviços de corrimão e o Item 20.2 se refere a serviços de guarda-corpo com corrimão. A equipe técnica constatou a execução de guarda-corpos na periferia do pavimento Térreo incluindo as plataformas de cesso e de carga, nas rampas de veículos situadas entre o Primeiro e o Segundo Subsolo, no acesso a escadaria pelo Primeiro Subsolo e na própria escadaria de concreto situada entre o Primeiro e o Segundo Subsolo, sendo que, neste último caso, ressaltamos que a equipe técnica considerou que a estrutura metálica na parte central da escadaria também se referia a guarda corpo com corrimão.

Assim, a equipe não constatou a execução de serviços referentes aos corrimãos dos Itens 20.1 e 20.3 e constatou a execução de **424,70m** de guarda-corpo (Item 20.2), conforme tabela a seguir:

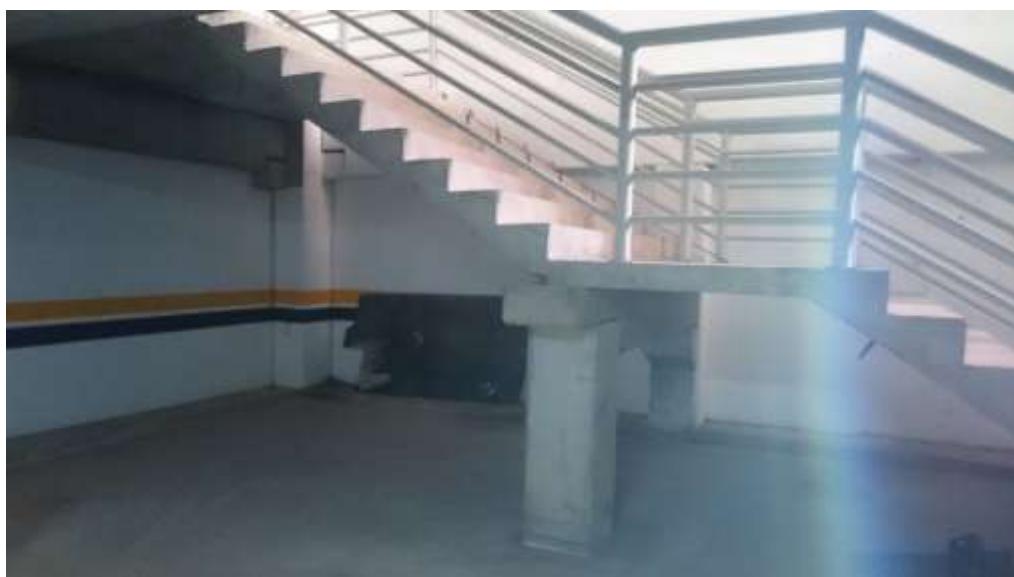
O Item 20.4 da Planilha Orçamentária correspondia a serviços referentes à escadaria de acesso entre o Primeiro e o Segundo Subsolo. Por meio da inspeção *in loco* a equipe técnica constatou a execução da referida escadaria.

Desta forma, a equipe técnica constatou a execução dos serviços de escadaria de acesso ao subsolo, 3º pavimento, no montante de **R\$ 128.434,33** (cento e vinte e oito mil quatrocentos e trinta e quatro reais e trinta e três centavos).

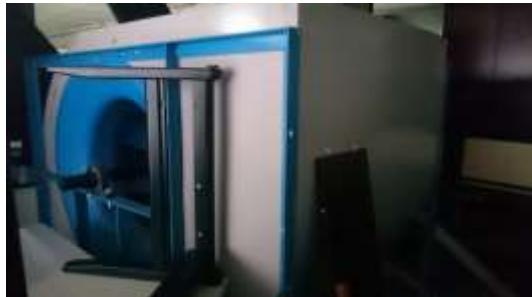
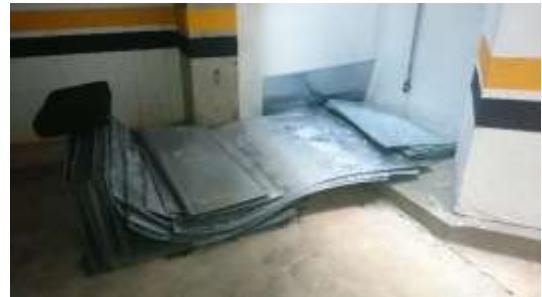
sistema de ventilação, mas que não podem ser considerados como execução de tal serviço.

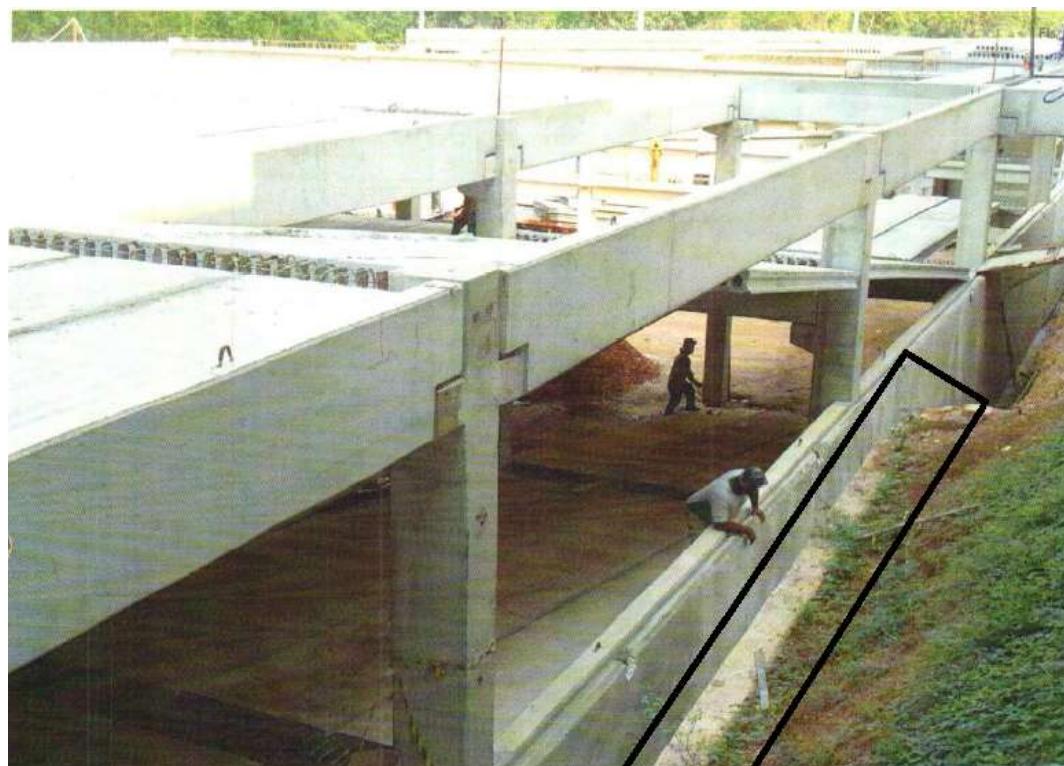
O Item 20.8 da Planilha Orçamentária se refere à execução de muro de contenção do taludo gramado. Com base nos registros fotográficos que acompanharam a solicitação da CONTRATADA para a formalização do Primeiro Termo Aditivo, a equipe técnica constatou que este serviço foi executado na parte lateral do estacionamento entre o Segundo Subsolo e o teatro.

Desta forma a equipe constatou a execução dos serviços referentes à construção de muro de contenção do talude gramada no montante de **R\$ 50.025,00** (cinquenta mil vinte e cinco reais).

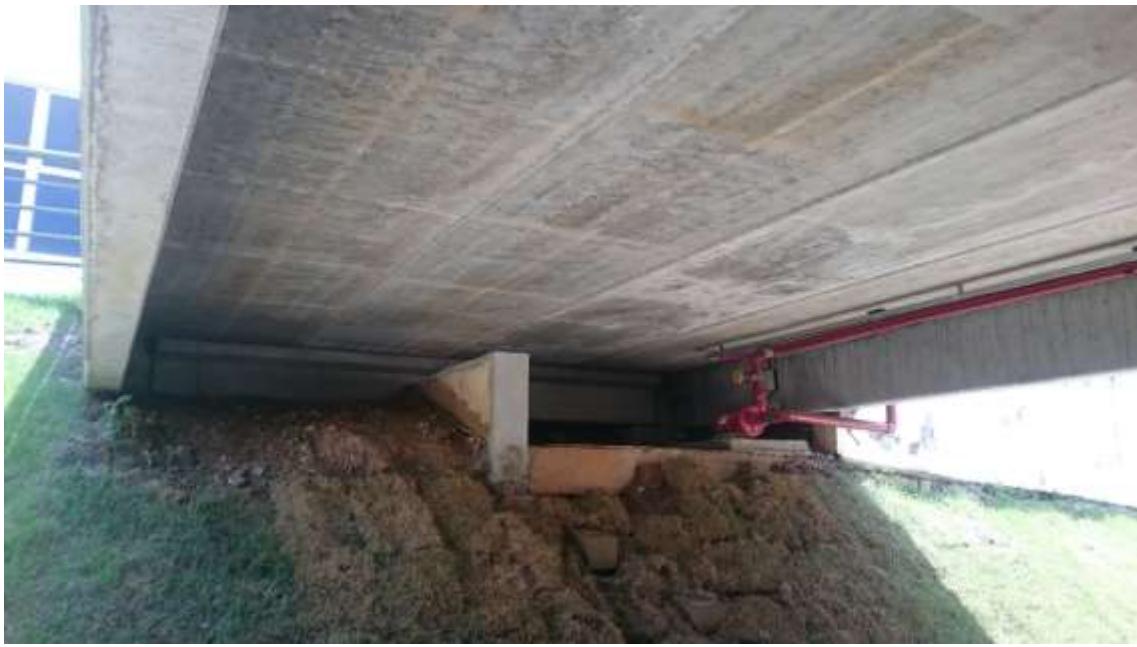
O Item 20.9 da Planilha Orçamentária refere-se à passarela de acesso de serviço e carga ao teatro em estrutura metálica. Por meio de inspeção *in loco*, a equipe técnica constatou que a passarela de serviço e carga, que se situa no pavimento térreo, foi executada com lajes pré-moldadas, conforme pode-se verificar no registro fotográfico a seguir:

Ressaltamos que a equipe técnica considerou a execução destas lajes para a quantificação dos valores referentes à estrutura pré-moldada em concreto tratada no **Item 2.3.2.12** do presente relatório.

Desta forma, a equipe técnica não constatou a execução de qualquer passarela de acesso **em estrutura metálica**.
