PROGRAMA VISITA ÀS ESCOLAS
AVALIAÇÃO DA INFRAESTRUTURA DA ESCOLA
MUNICIPAL DE EDUCAÇÃO BÁSICA EDNILSON FRANCISCO KOLLING
MUNICÍPIO DE VÁRZEA GRANDE - MT

PROGRAMA VISITA ÀS ESCOLAS RELATÓRIO DE LEVANTAMENTO

Protocolo: 248681/2017

Objeto da fiscalização: Avaliar a infraestrutura da Escola Municipal de Educação Básica Ednilson Francisco Kolling, localizada em Várzea Grande/MT.

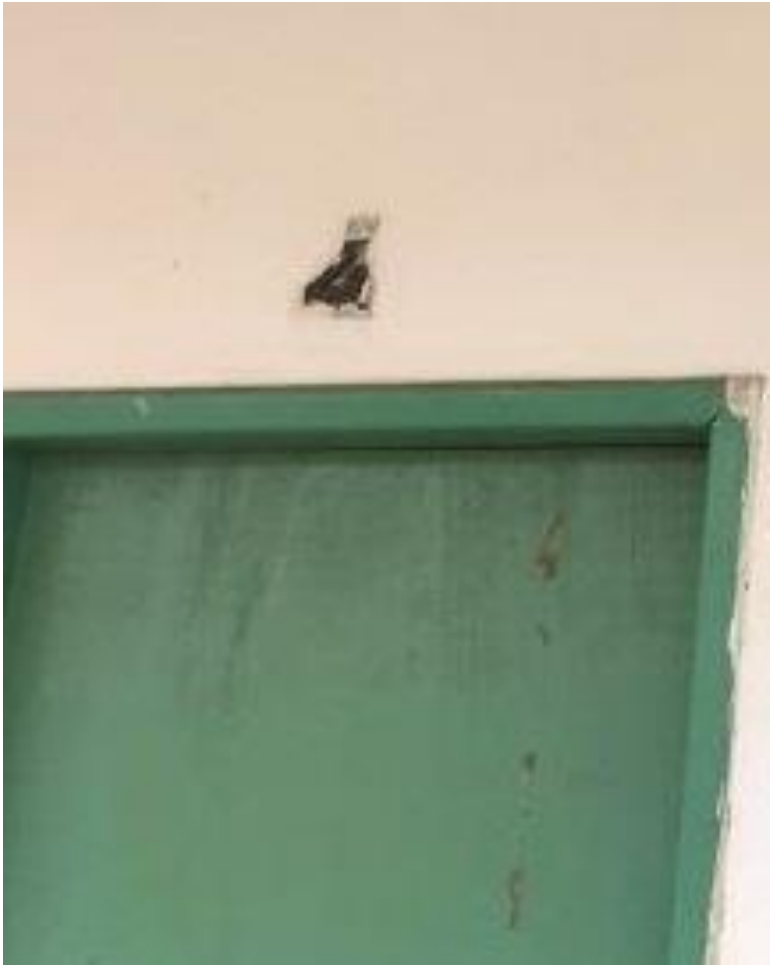
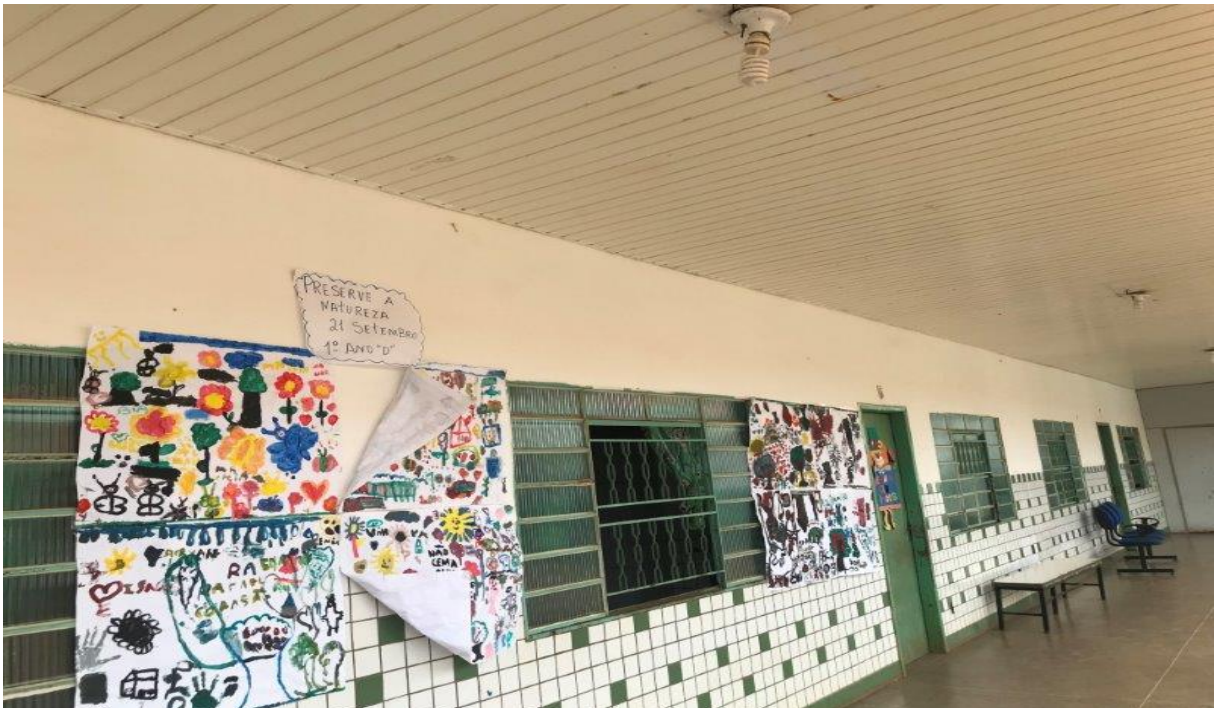
Problemas identificados	Verificou-se que a pintura está desgastada em vários ambientes, em especial nas portas e na parte externa das salas. No laboratório de informática a pintura interna está danificada devido às infiltrações de água das chuvas. Verifica-se a necessidade de pintura da escola.
Providências a serem tomadas	-
Prazo para implementação	-
Responsável	-
Status	Não solucionado.
Análise da equipe técnica	A pintura das paredes e portas da escola continua desgastada, necessitando ser renovada.

Pintura desgastada (externa às salas de aula)
