PROGRAMA VISITA ÀS ESCOLAS
AVALIAÇÃO DA INFRAESTRUTURA DA ESCOLA
MUNICIPAL DE EDUCAÇÃO BÁSICA ANA FRANCISCA DE BARROS
MUNICÍPIO DE VÁRZEA GRANDE - MT

PROGRAMA VISITA ÀS ESCOLAS RELATÓRIO DE LEVANTAMENTO

Objeto da fiscalização: Avaliar a infraestrutura da Escola Municipal de Educação Básica Ana Francisca de Barros (localizada em Várzea Grande/MT).

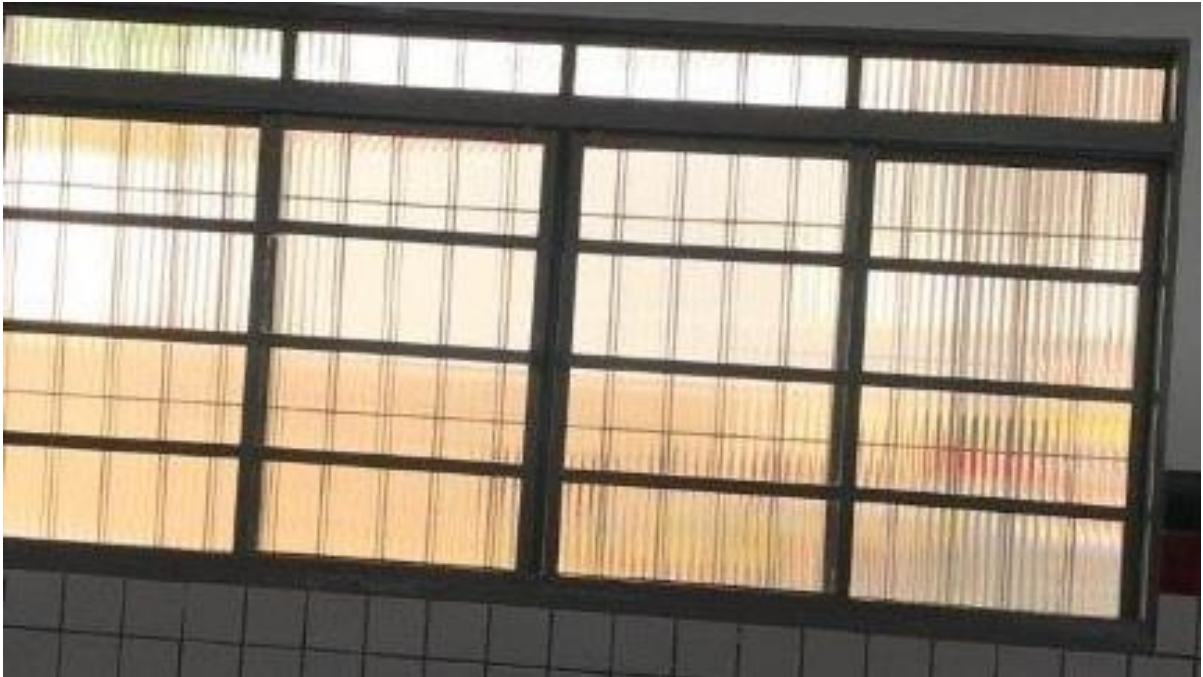
Problemas identificados	Verificou-se a existência de janelas com a vidraça quebrada/faltando e/ou emperradas (salas de aula 1, 3, 4 e 5). Também se verificou a existência de janelas corroídas pela ferrugem na cozinha.
Providências a serem tomadas	-
Prazo para implementação	-
Responsável	-
Status	Solução em andamento.
Análise da equipe técnica	Verificou-se que as vidraças das salas de aula foram trocadas. A janela da sala 3 que estava corroída pela ferrugem e faltando uma aba foi consertada. A janela da cozinha continua corroída pela ferrugem.

Vidraça da sala 1 colocada
