PROGRAMA VISITA ÀS ESCOLAS
AVALIAÇÃO DA INFRAESTRUTURA DA ESCOLA
MUNICIPAL DE EDUCAÇÃO BÁSICA MARIA PEDROSA DE MIRANDA
MUNICÍPIO DE VÁRZEA GRANDE - MT

PROGRAMA VISITA ÀS ESCOLAS RELATÓRIO DE LEVANTAMENTO

Objeto da fiscalização: Avaliar a infraestrutura da EMEB Maria Pedrosa de Miranda (localizada no Município de Várzea Grande - MT)

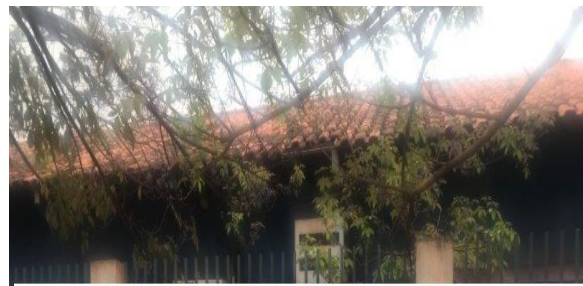
Problemas identificados	Verificou-se que várias salas apresentam problemas no telhado, uma vez que há goteiras/infiltrações (salas de aula 3, 5, 8, 12, 13). Assim, verifica-se a necessidade de reparos no telhado dessas salas.
Providências a serem tomadas	
Prazo para implementação	-
Responsável	-
Status	Não solucionado.
Análise da equipe técnica	O telhado das salas 3, 5, 8, 12 e 13 ainda não foi reformado. Observou-se que as paredes das salas foram pintadas por dentro, mas continuam os problemas de infiltrações e goteiras.

TELHADO COM PROBLEMAS DE GOTEIRAS
