**Tribunal de Contas
Mato Grosso**

OBJETO: Denúncia (Chamado nº 515/2022), relacionada à má execução da obra da Praça Almerindo Santos Damacena, no Residencial Maria de Lourdes, no Bairro Recanto dos Pássaros, em Cuiabá, parte do objeto dos Contratos nºs 133/2019 e 303/2019, firmados pela Secretaria Municipal de Serviços Urbanos - atual Empresa Cuiabana de Zeladoria e Serviços Urbanos - LIMPURB, do município de Cuiabá - MT e a empresa Cuattro Construtotra Eireli ME.

RELATÓRIO TÉCNICO PARA MANIFESTAÇÃO PRÉVIA

PROCESSO Nº	11.667-0/2022
PRINCIPAL	PREFEITURA MUNICIPAL DE CUIABÁ
SECUNDÁRIO	EMPRESA CUIABANA DE LIMPEZA URBANA - LIMPURB
ASSUNTO	Denúncia (Chamado nº 515/2022) , relacionada à má execução da obra da Praça Almerindo Santos Damacena, no Residencial Maria de Lourdes, no Bairro Recanto dos Pássaros, em Cuiabá - MT
GESTORES	Emanuel Pinheiro - Prefeito Municipal Valdir Leite Cardoso - Diretor Geral da LIMPURB José Roberto Stopa - Secretário Municipal de Serviços Urbanos
RELATOR	Conselheiro Antonio Joaquim Moraes Rodrigues Neto
EQUIPE TÉCNICA	Marta Rita de Campos Souza - Auditora Público Externo Nilson José da Silva - Auditor Público Externo
ORDEM DE SERVIÇO Nº	2334/2023

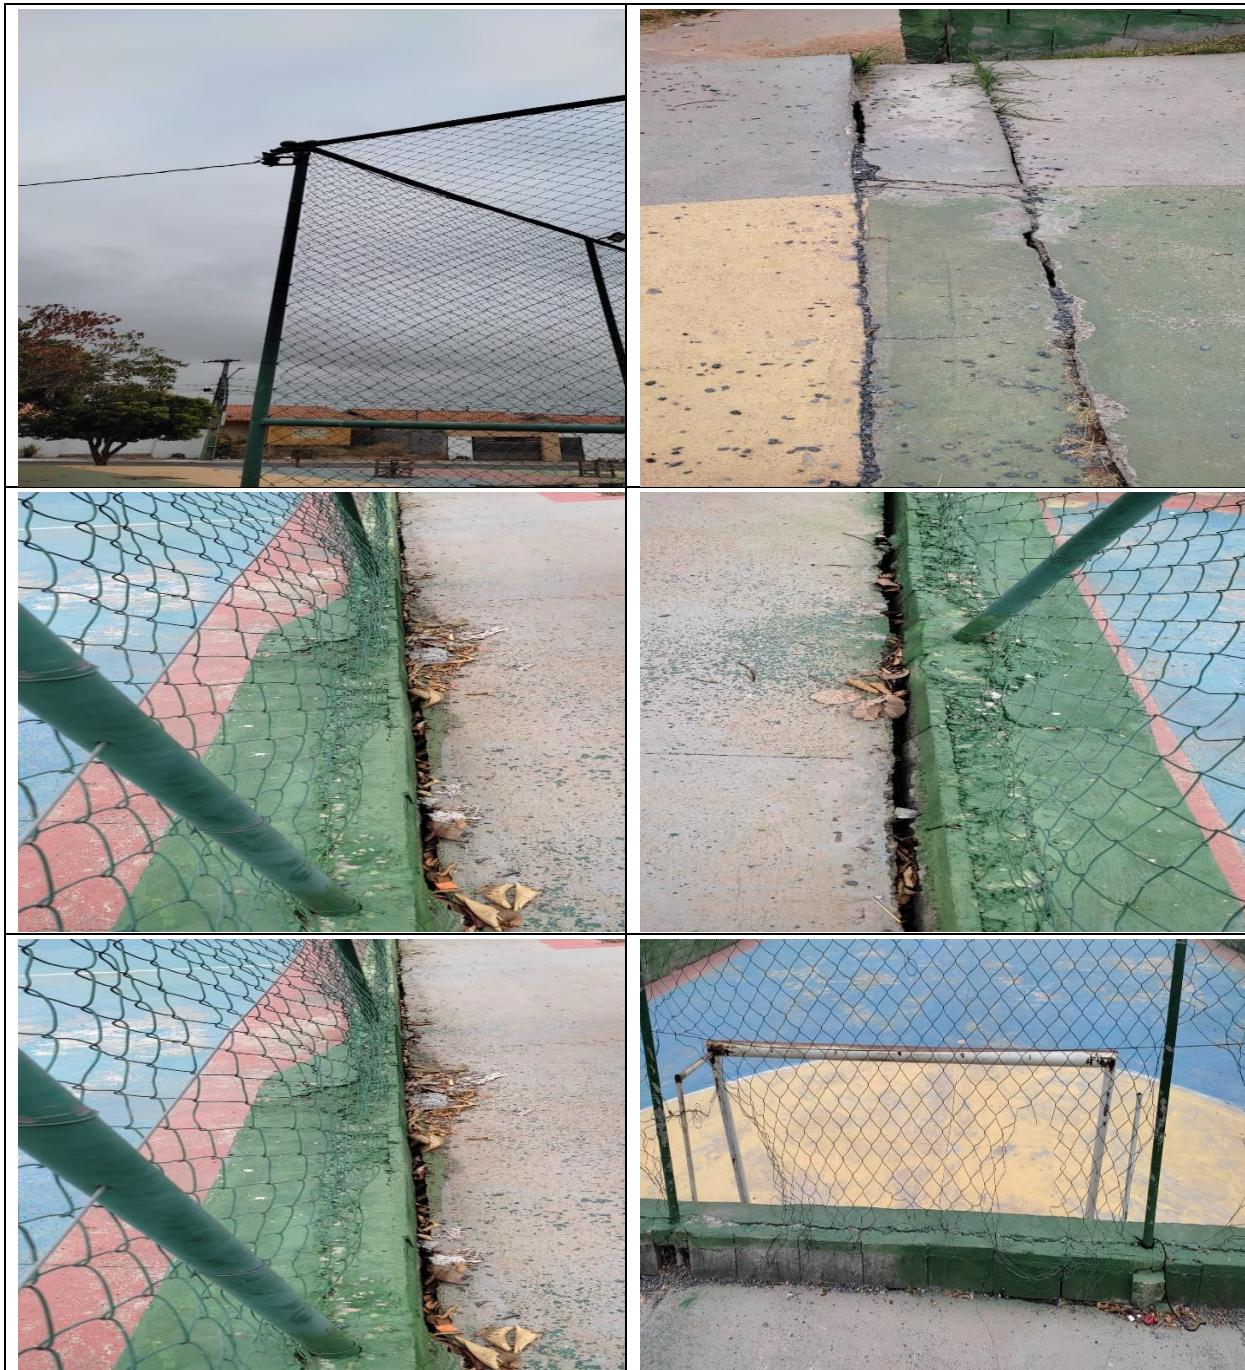
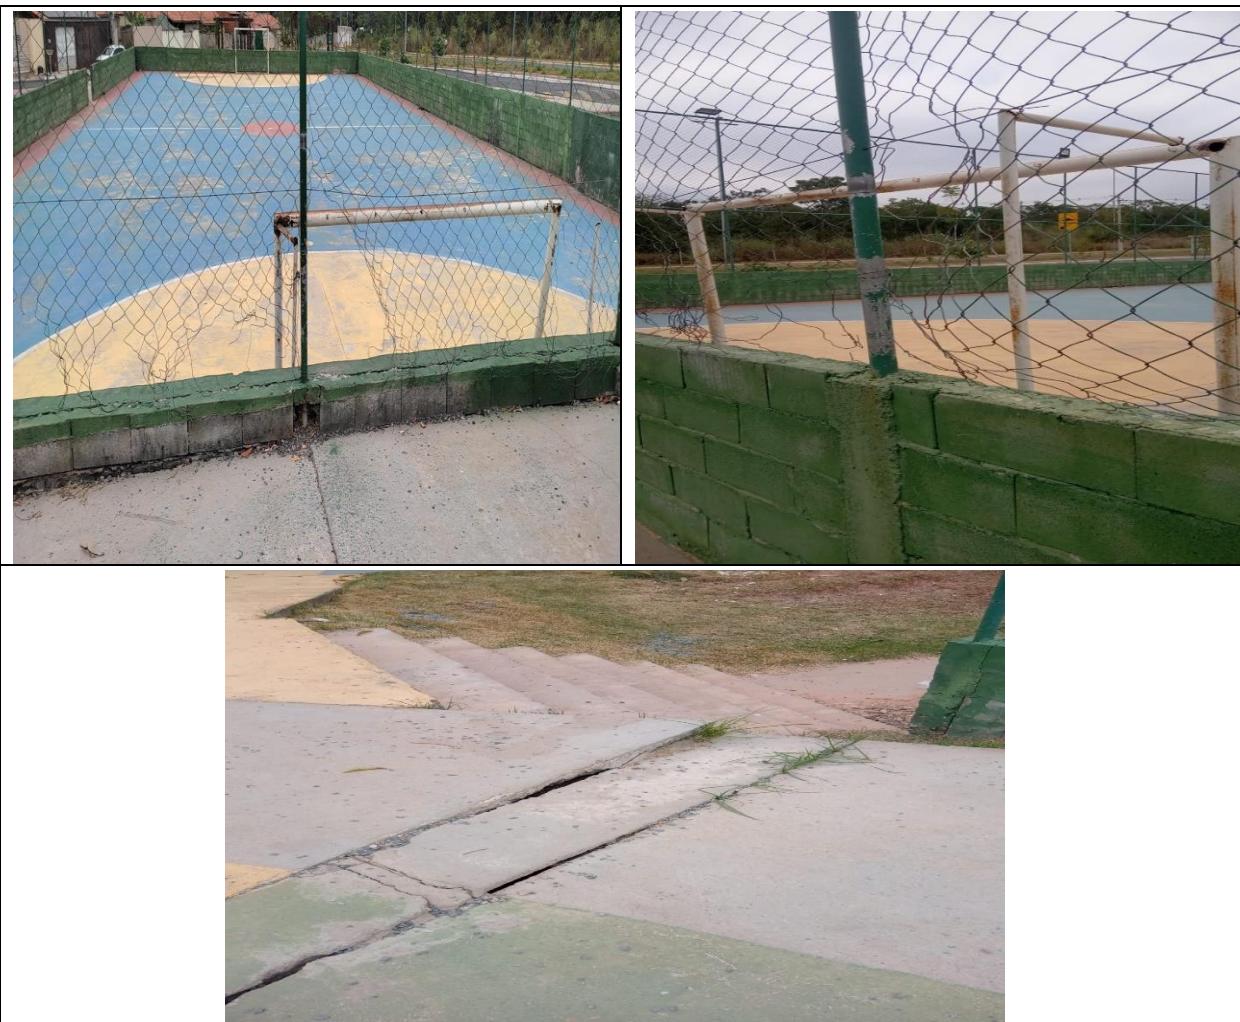
Fonte: Anexos ao Processo nº 116670/2022 - Control-P

A fundação para fazer a calçadas da praça e a quadra, esta cedendo e rachando, inclusive em uma das fotos mostra que o muro da quadra, começou a abrir e fizeram outro muro para evitar de cair, telas ja estão rasgadas, trave da quadra ja quebrou e os moradores fizeram cota para consertar a trave e novamente quebrou, pois não chombou no chão.

Um dos itens mais preocupante e as luminárias que foram ligadas diretamente da energia sem a instalação dos interruptores, evitando acidente ou ate morte, pois estão anexado as telas onde todos tem o costume e ter contato ou fica encostado, sendo assim a possibilidade de tomar choque e ir até a morte.

O denunciante faz anexar ao seu relato, 9 registros fotográficos da situação atual da Praça Almerindo Santos Damacena, informando ter decorrido apenas 1 ano da sua inauguração, como segue:

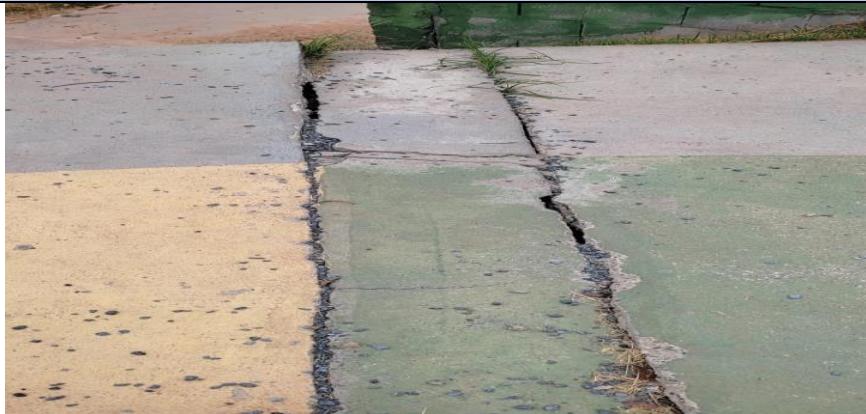
RELATÓRIO FOTOGRÁFICO EM 19.07.2022

Patologias	<ul style="list-style-type: none">✓ Deficiência na compactação do solo ocasionando recalques diferenciados entre as placas de concreto;✓ Deficiência na execução das juntas de dilatação acarretando o aparecimento de trincas
------------	---

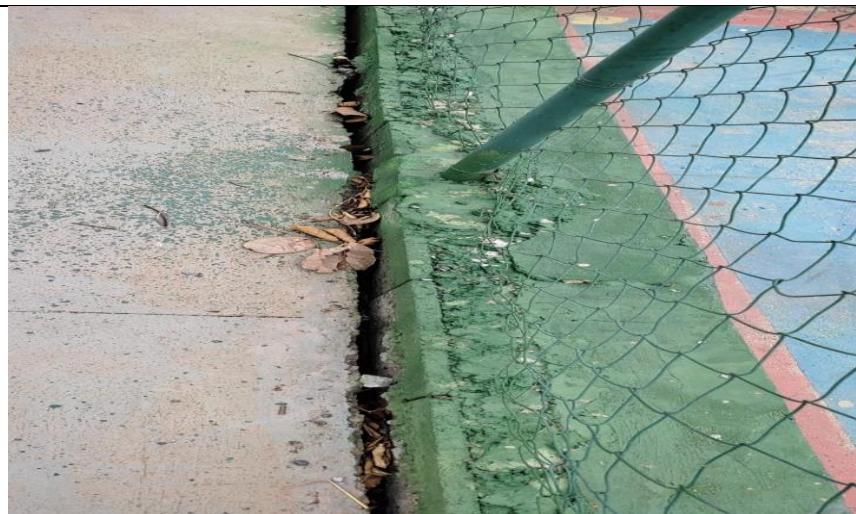
Patologia	<ul style="list-style-type: none">✓ Deficiência na execução das juntas de expansão ocasionando ruptura entre o piso e o outro elemento da estrutura da construção
-----------	---

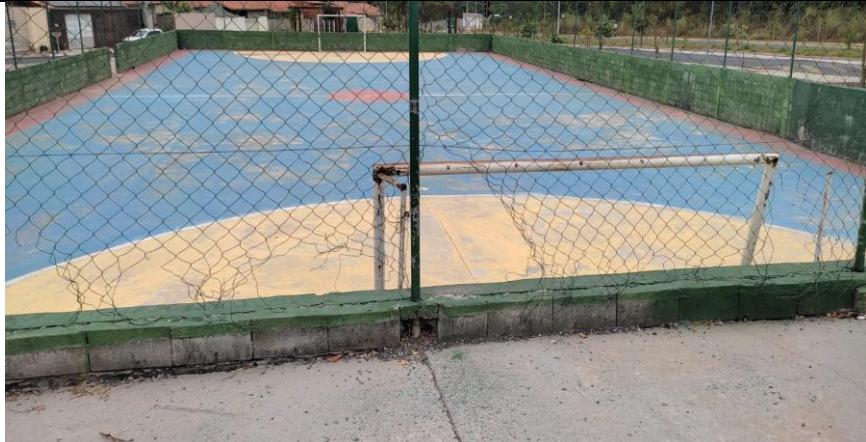
Patologia	<ul style="list-style-type: none">✓ Desagregação da tela do alambrado decorrente de vandalismo
-----------	--

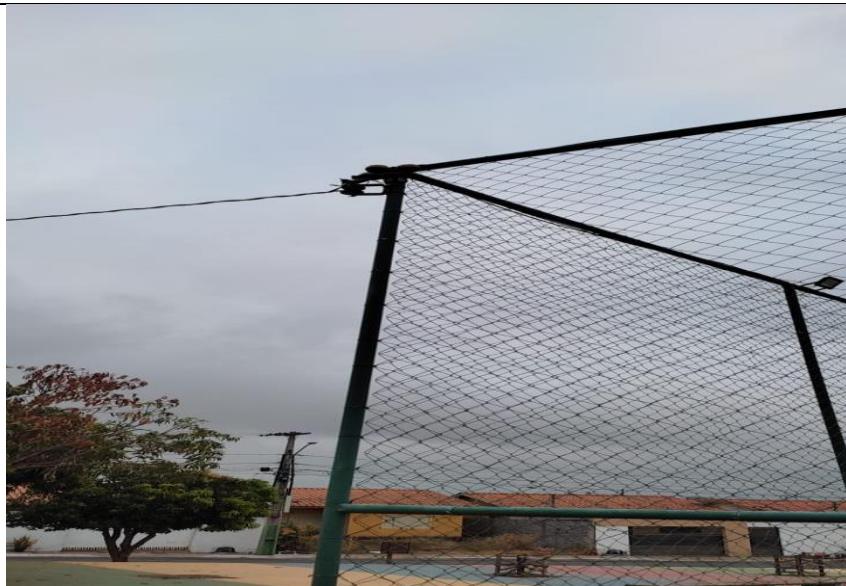
Patologia	<input checked="" type="checkbox"/> Execução da entrada de energia em desacordo com as normas técnicas, representando riscos à saúde e segurança dos usuários do equipamento público
-----------	--
