TERMO DE INSPEÇÃO REALIZADA PELA EQUIPE TÉCNICA DA SECEX DE OBRAS E SERVIÇOS DE ENGENHARIA

TERMO DE INSPEÇÃO Nº 01/2021

Processos nº 596086/2021 e 596078/2021 – Ordem de Serviço nº 7827/2021

ÓRGÃO	Prefeitura Municipal de Tapurah-MT e Itanhangá-MT
OBRA	Reforma da ponte de madeira sobre o rio Borges na divisa dos municípios de Tapurah-MT e Itanhangá-MT.
ENDEREÇO:	Coordenada 12°19'05,8"S 56°54'00,6"W
MUNICÍPIOS:	Tapurah-MT e Itanhangá-MT
EMPRESA CONTRATADA	C.R. Pereira Eireli - ME
Nº DOS CONTRATOS	043/2021 de Tapurah-MT (adesão ao Pregão Presencial nº 049/2019 de Nova Ubiratã-MT. Solicitação de compra nº 406 (Pregão Presencial nº 40/2020)
VALOR DA CONTRATAÇÃO	Tapurah - R\$ 50.044,10 Itanhangá – R\$ 167.143,66
DATA DA INSPEÇÃO	15/09/2021

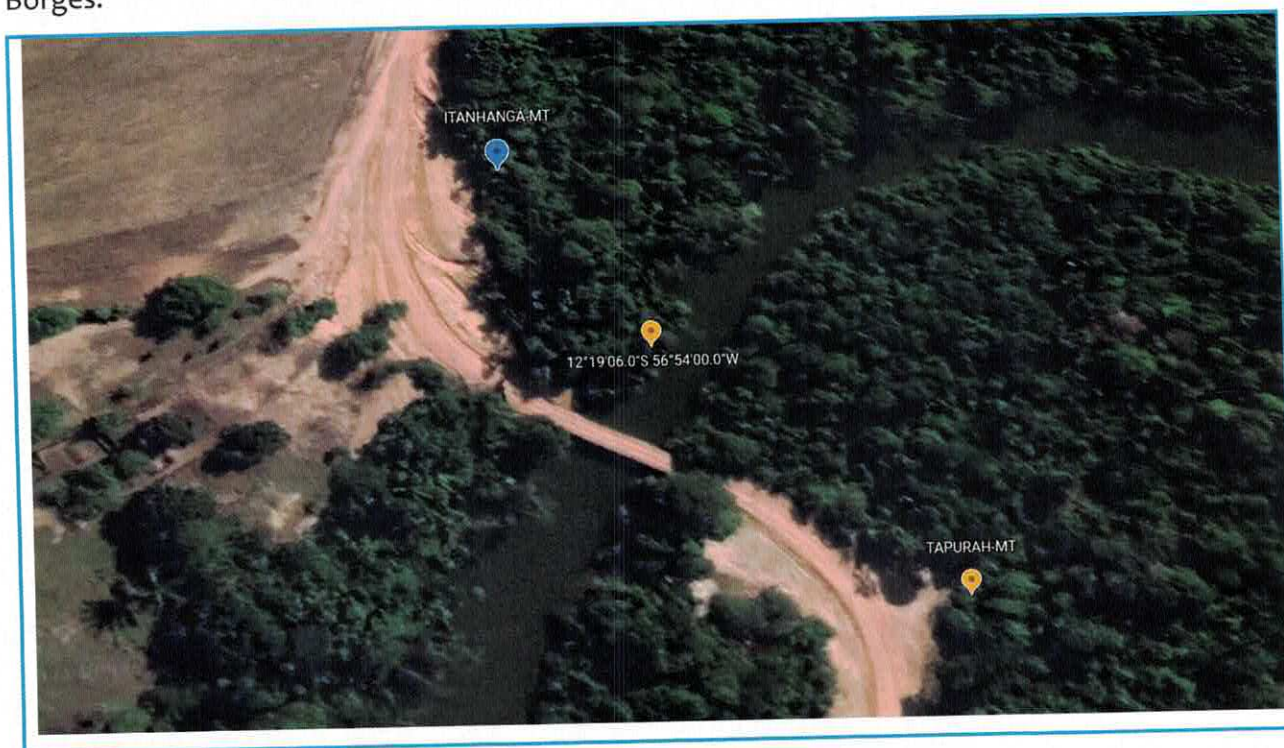
Nas coordenadas **12°19'05,8"S 56°54'00,6"W**, encontra-se a ponte sobre o rio Borges:

Com a extensão de 43 metros por 5,40 metros de largura (232,20m²) a ponte encontra-se coberta com aterro, sem proteção de guarda corpo e sem qualquer sinalização nas alas da ponte.

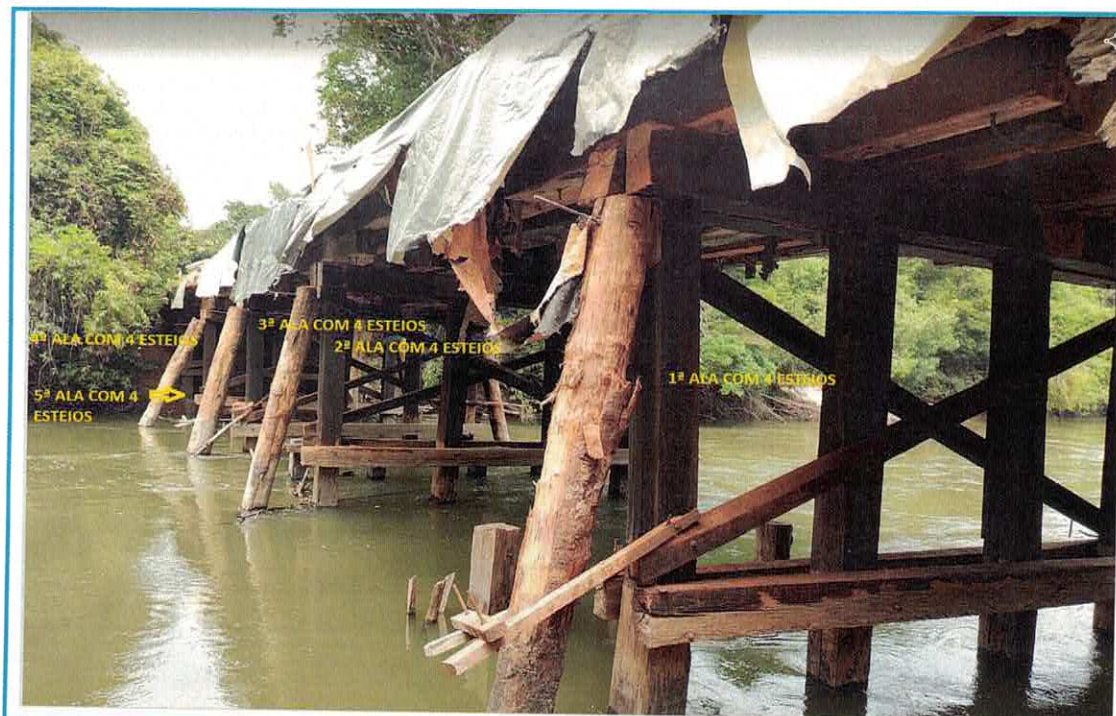
A ponte sobre o rio Borges está erguida sobre 6 alas de esteios, sendo que cada ala é composta de 4 esteios. Quatro alas estão cravadas no leito do rio e duas em cada um dos extremos da ponte (às margens do rio), conforme demonstrado pelas fotos que seguem:

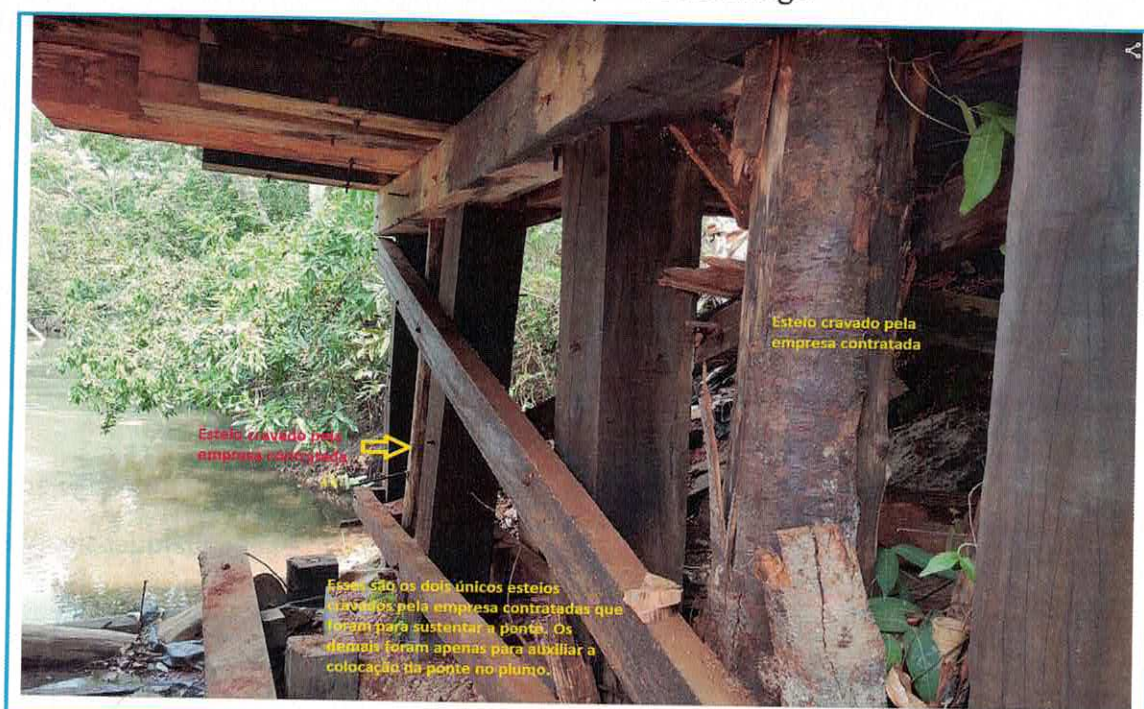
A 6ª ala de esteio está do lado do município de Itanhangá:

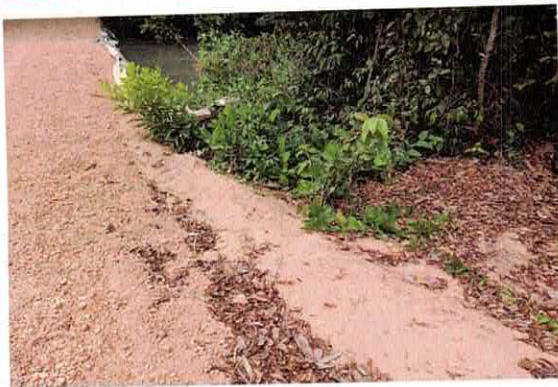
Lado Itanhangá

- ✓ **alas para caixão de aterro:** a ponte após as ultimas alas de esteios, encontra-se apoiada sobre o aterro, em seguida, dá-se continuidade à rodovia.

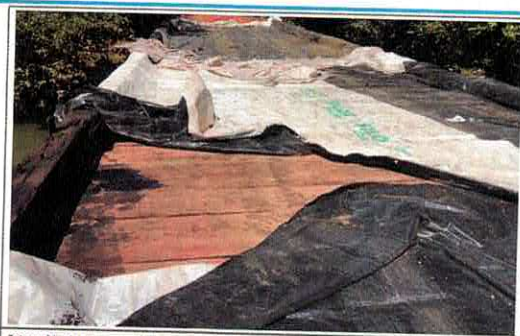
✓ **rodeiro (rodado) de 43 metros linear cada:** pelas fotos extraída de documentos encaminhados pelo Controle Interno de Tapurah-MT, percebe-se que sobre o assoalho (tabuleiro) foi colocada uma lona de vinil e sobre essa lona foi colocado aterro:

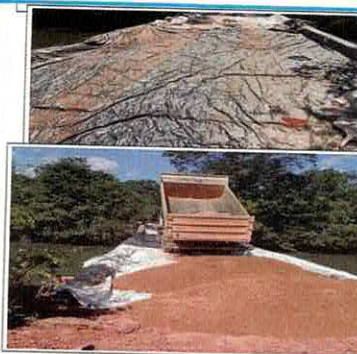
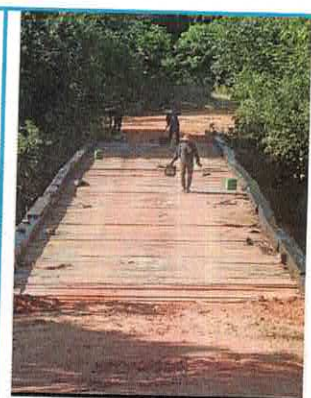
Foto registrada por um morador, momento antes dos caminhões da prefeitura de Tapurah aterra a ponte, verifica que não foi construído nenhum rodado na ponte.

*Fotos extraídas do relatório de denúncia formulada pelo Vereador do Município de Tapurah-MT.

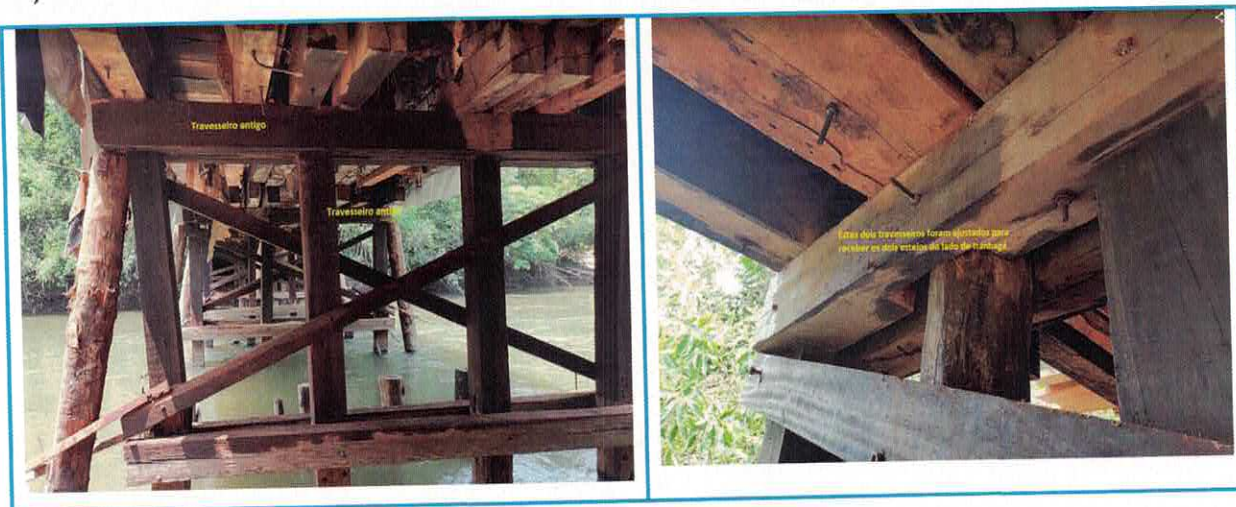
✓ **travesseiros (transversina):** não houve a troca de apenas dois travesseiros, do lado de Itanhangá. Os demais permaneceram, sendo acrescentados mais subvigas e vigas ao lado das já existentes.

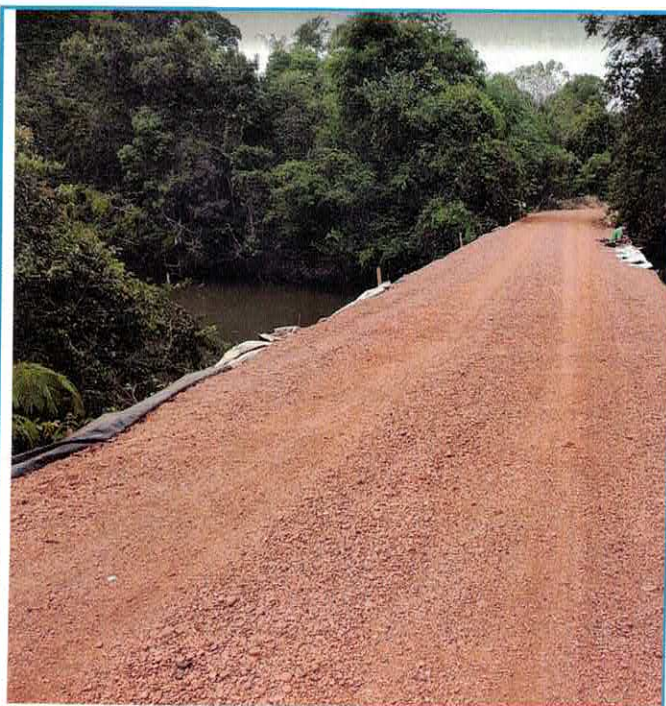
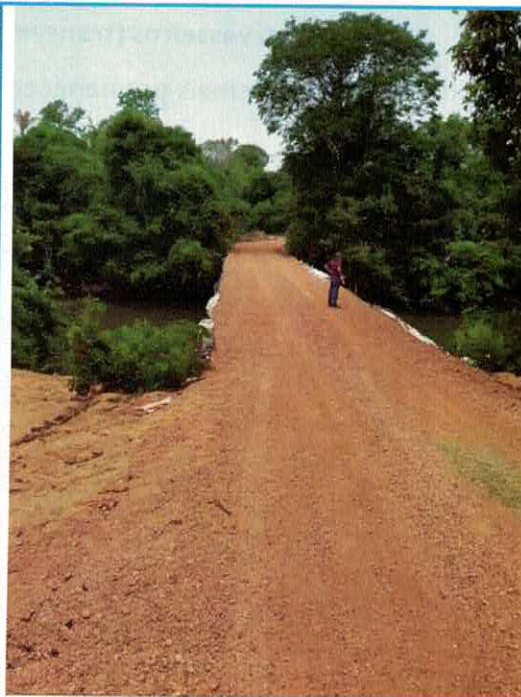
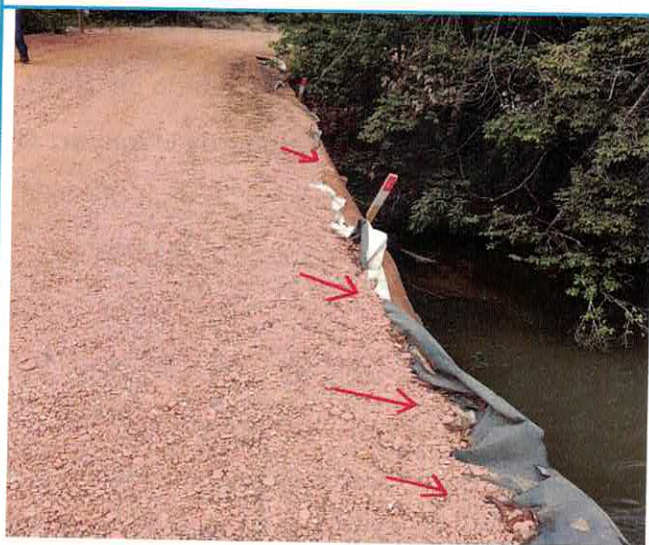
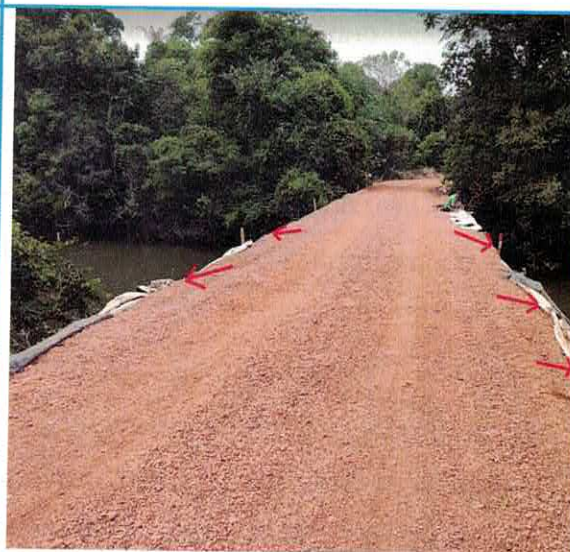
Constatou-se ainda, que sobre a ponte de madeira do rio Borges, foram colocados 69,6 mil m³ de terra. Sobre a colocação dessa terra sobre a ponte, nem o Secretário de Obras, nem a engenheira souberam informar quem autorizou esse serviço. O Secretário de Obras, sr. Algacir Augusto Cavazzini informou à equipe técnica do TCE, que o município de Tapurah-MT, não teve nenhuma participação nos serviços (mão de obra) de reforma da ponte sobre o rio Borges.

Os serviços de colocação de aterro sobre o tabuleiro da ponte, além de ter sido executados desprovido de estudo técnico e sem acompanhamento de profissional habilitado, fez com que o guarda-rodas fosse encoberto pela terra, perdendo toda a sua função, que é segurança para os veículos, como para os transeuntes. Pela constatação *in loco* e pelas fotos é possível perceber o risco que as pessoas correm em atravessar pela ponte, tendo em vista que os cascalhos estão se desprendendo por cima do guarda-rodas, em função do aterro estar abaulado para lados da ponte:

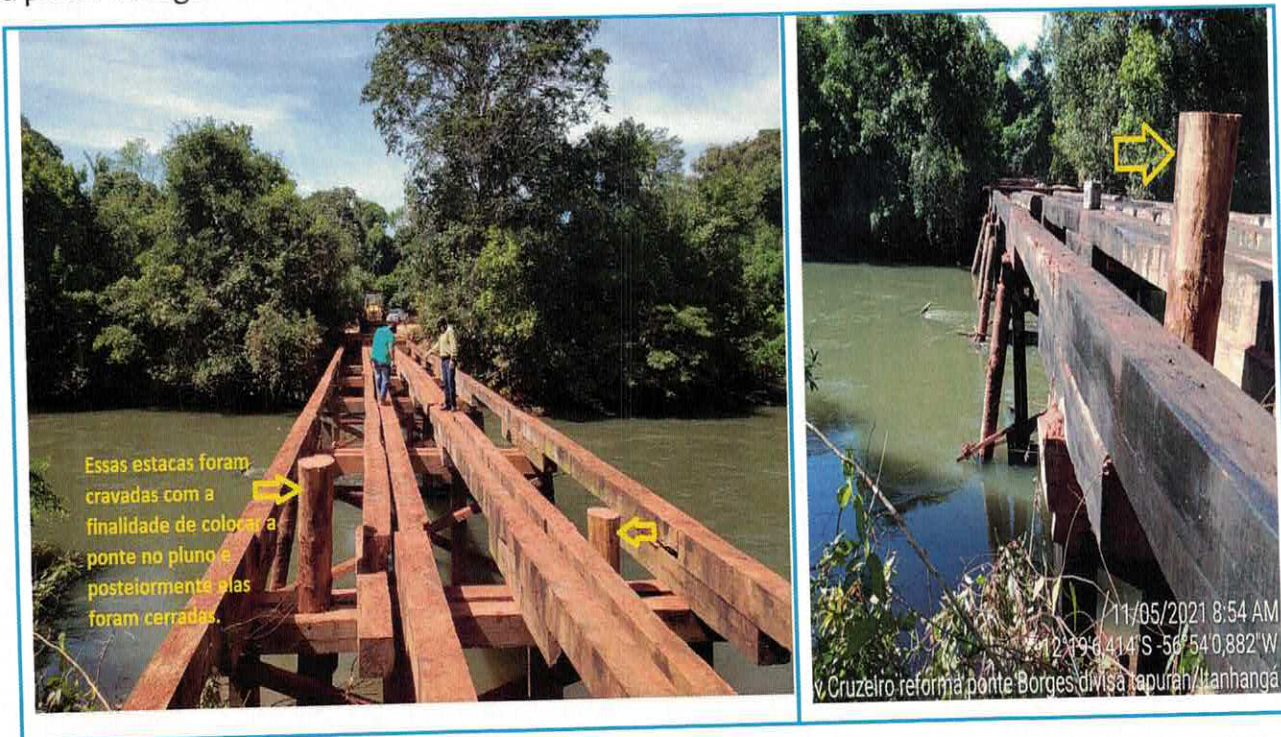
Assim, diante da omissão do Poder Público Municipal de Itanhangá-MT e Tapurah-MT, o construto optou em não substituir os esteios que estavam danificados, reformando a ponte com escoras, conforme demonstrado pelo registro fotográfico.

Nesta primeira foto, constata-se que foram afixados pilares para que pudesse voltar a ponte no lugar:

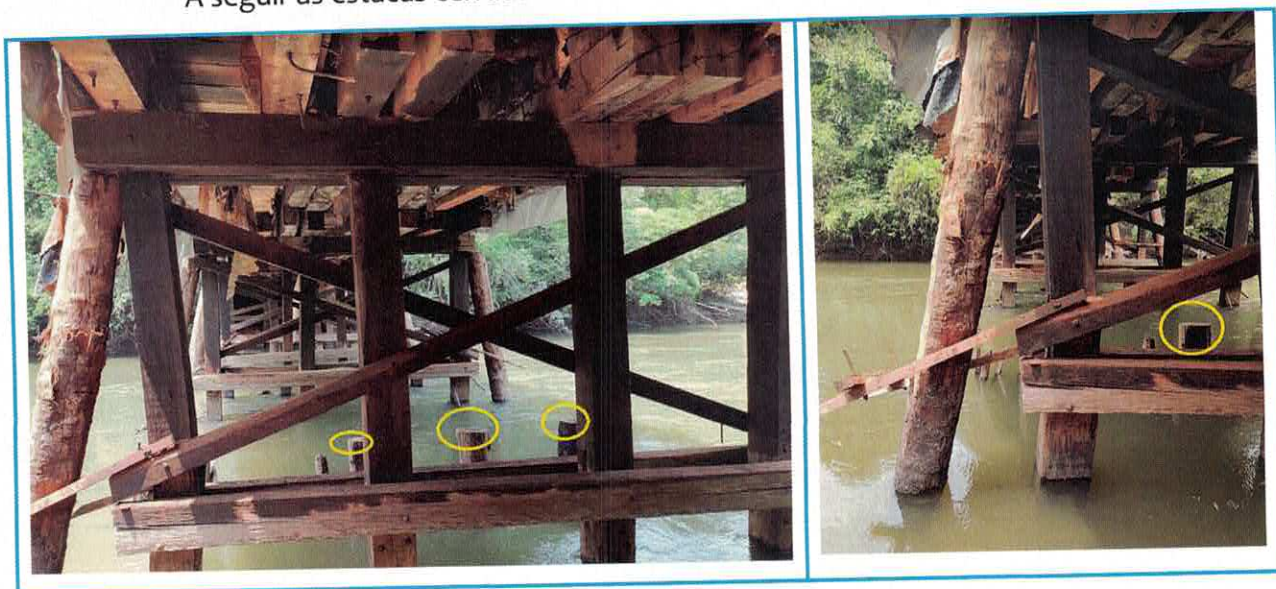
A seguir as estacas cerradas:

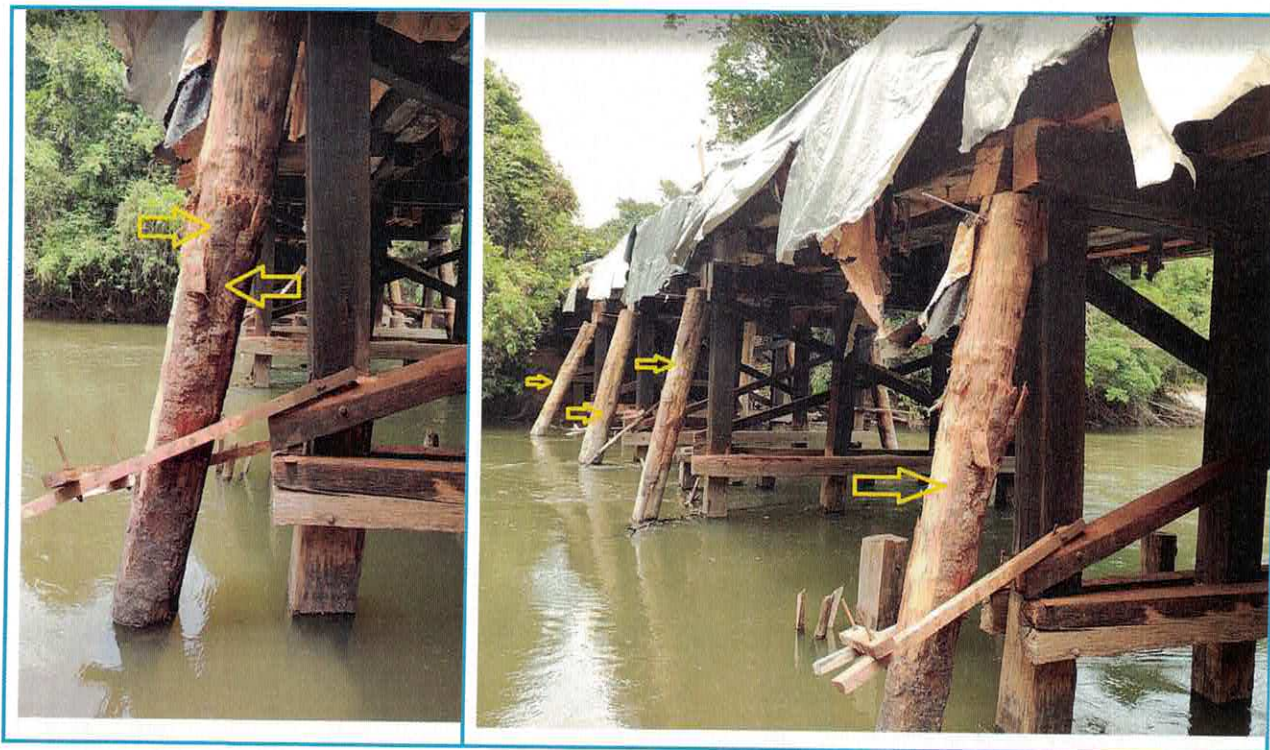
Após a ponte ser colocada no plumo, o construtor, optou em colocar escoras em cada um dos extremos dos travesseiros (quatro de cada lado) do leito do rio:

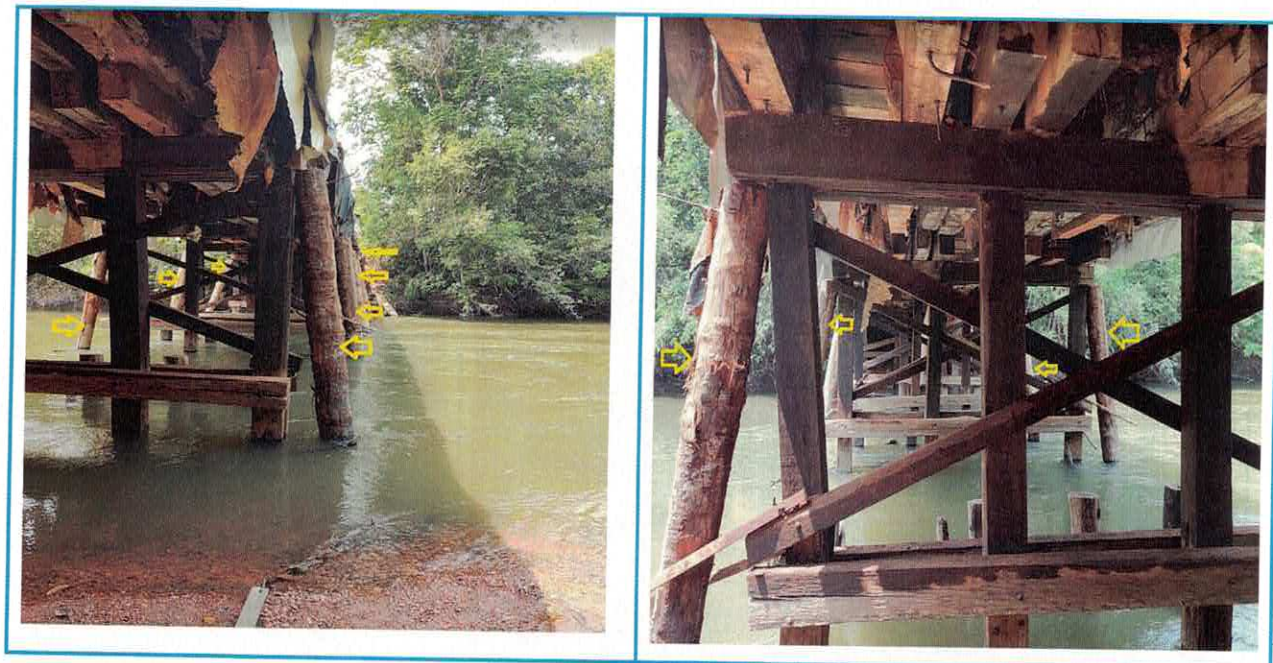
Essa técnica de escora foi executada dos dois lados da ponte:

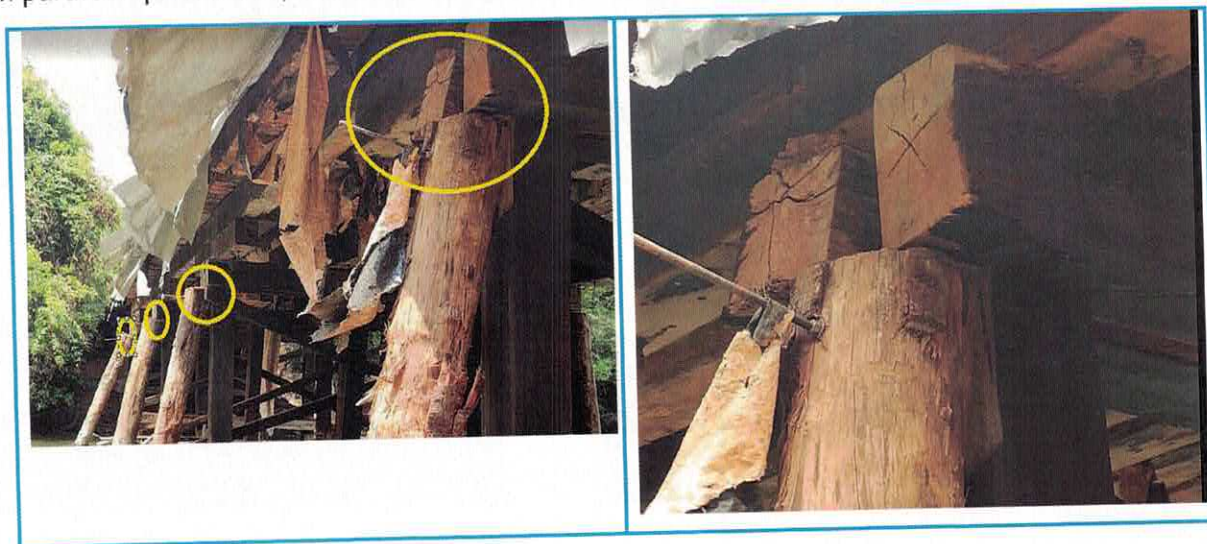
Constata-se que essas estacas foram cravadas no solo, em uma profundidade desconhecida (não há projeto). Não se tem informação de qual tipo de madeira são essas estacas. Entretanto, pelos registros fotográficos constata-se que elas foram afixadas nos esteios por meio de um parafuso passante e, colocadas sob os dois travesseiros de cada esteio:

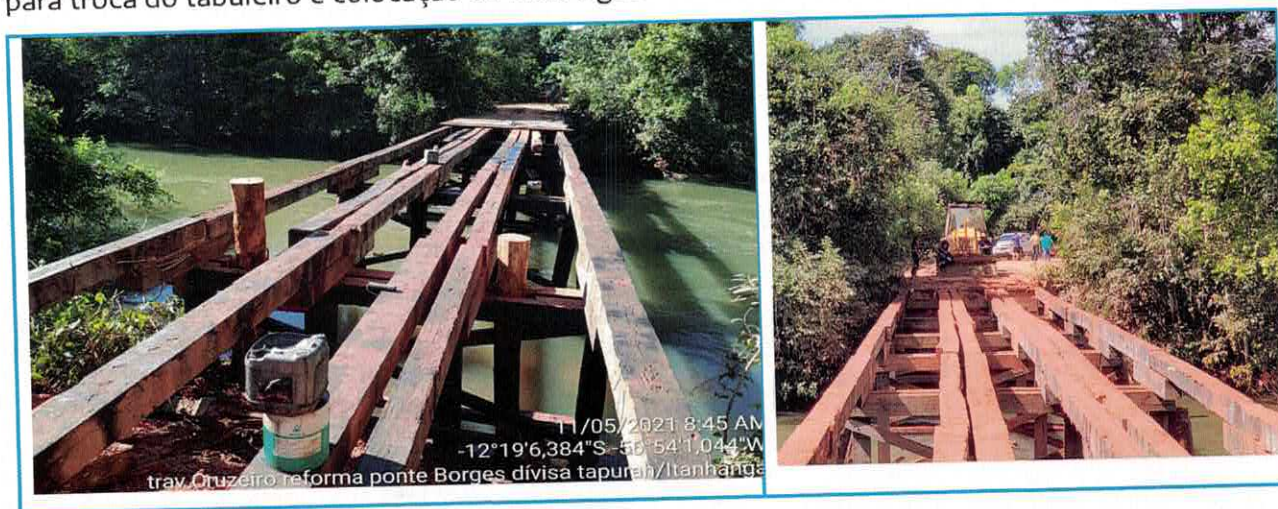
Conforme registro fotográfico cedido pelo construtor, a ponte foi toda descoberta, para troca do tabuleiro e colocação de mais vigas:

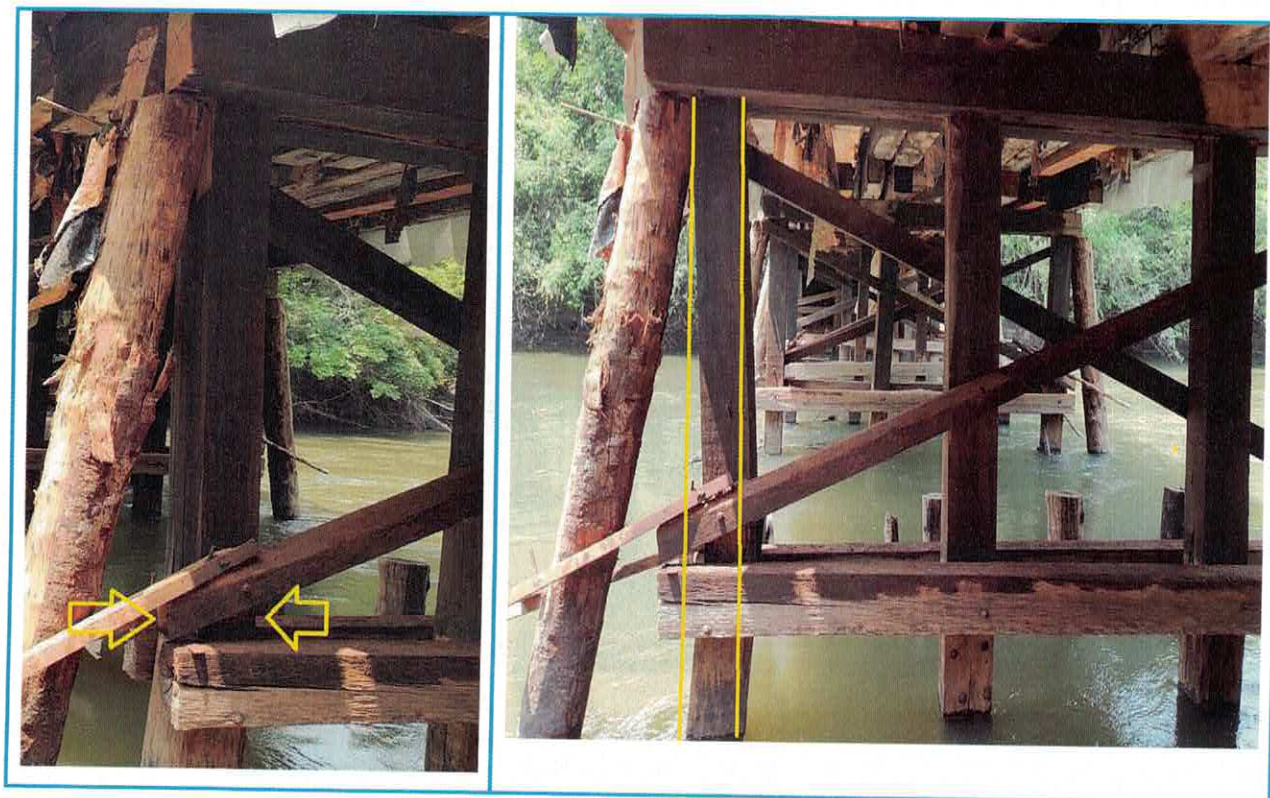
Entretanto, pela ausência de planejamento, de projeto básico e de acompanhamento de profissionais habilitados, constata-se que o esteiro apresenta avaria, na emenda, que, com o peso do aterro, com a colocação de mais vigas sobre os travesseiros, não há certeza que esse esteiro não possa causar sérios problemas:

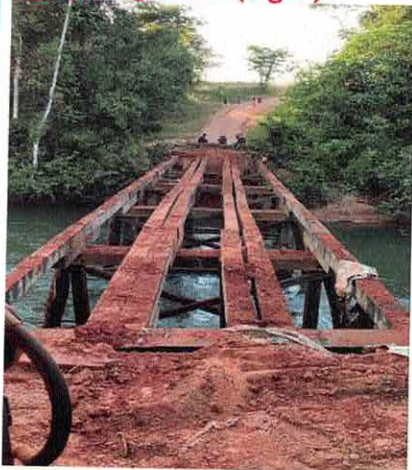
Informações prestadas pelo Secretário de Obras, sr. Algacir Augusto Cavazzini, que, para justificar a ausência do rodeiro (rodado), optou-se por colocar mais longarinas sobre a ponte, porém, não há nenhum estudo técnico garantindo que esse volume de madeira, não comprometa os esteios:

Antes da reforma é possível perceber que a ponte possuía 6 (seis) longarinas (vigas)

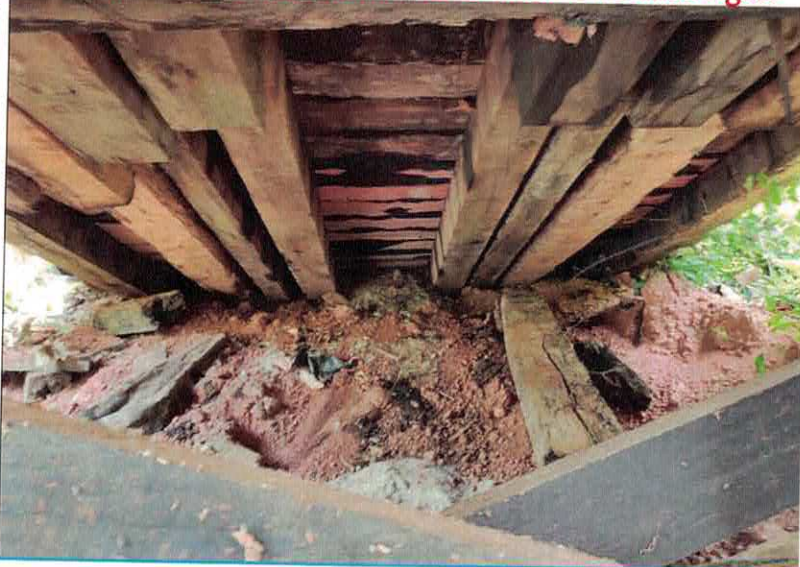
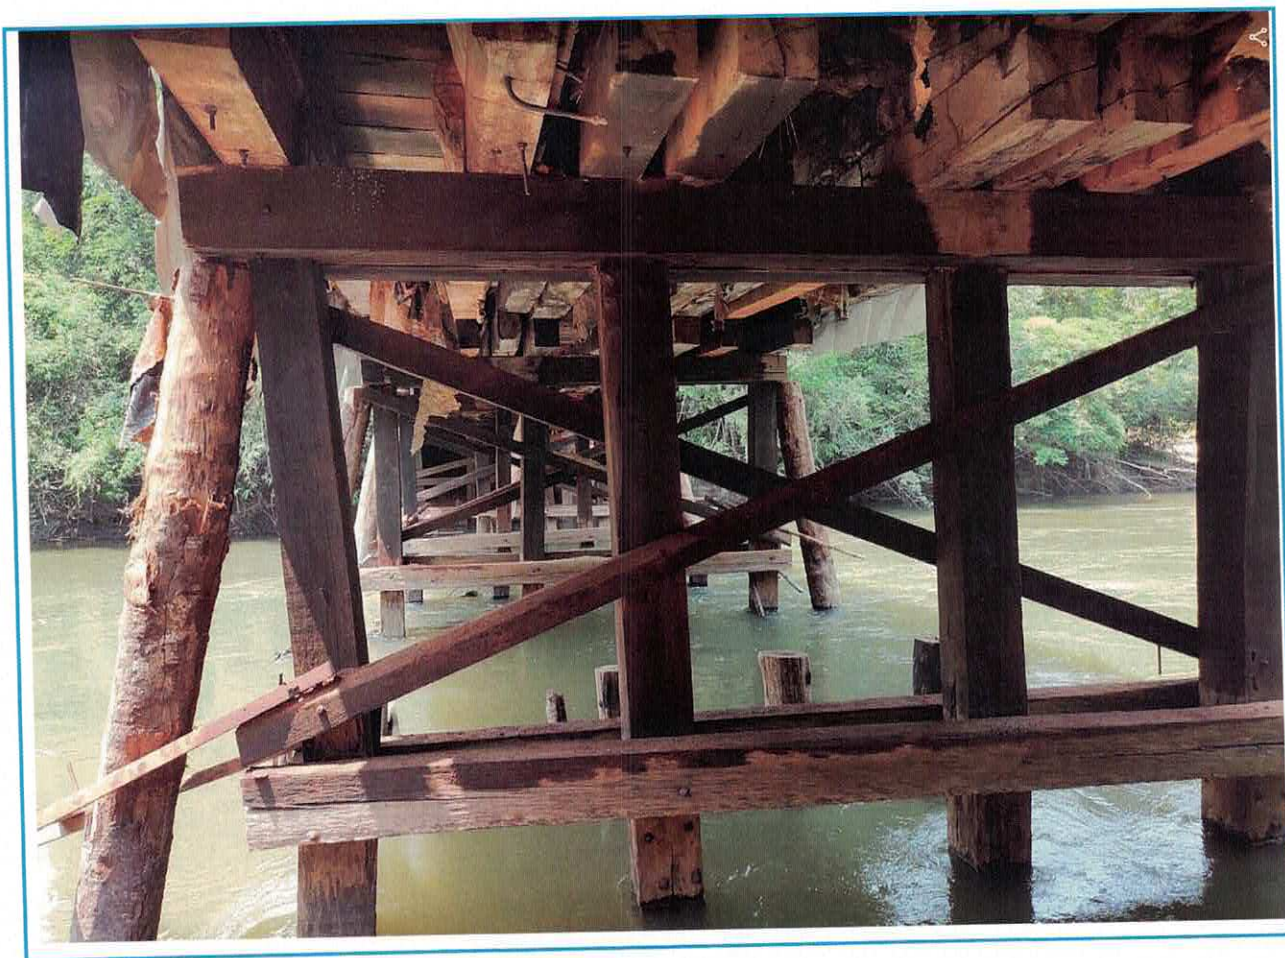
Ponte após a reforma foram acrescentada mais duas vigas.

A equipe técnica constatou que as vigas (longarinas) possuem a dimensão de 30cm x 30cm, a mesma dos esteios (30cm x 30cm)

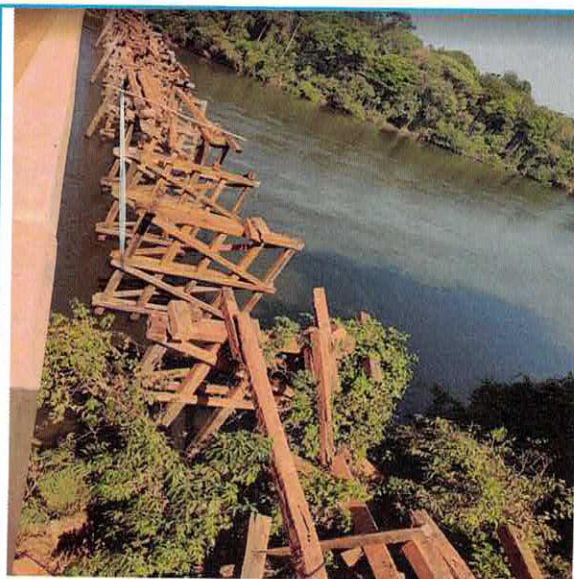
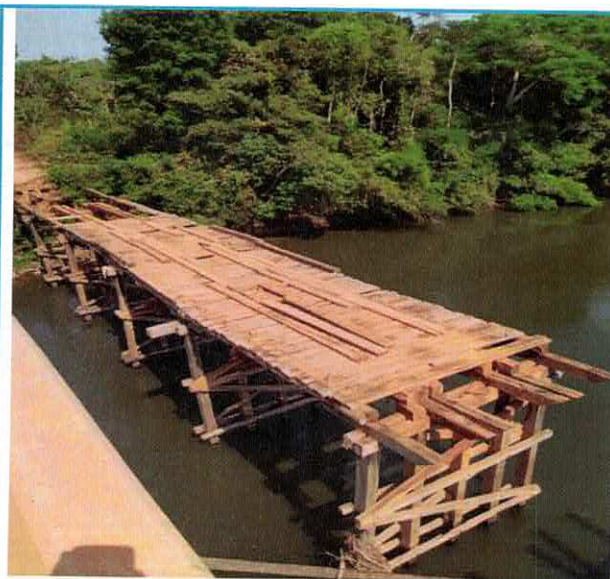
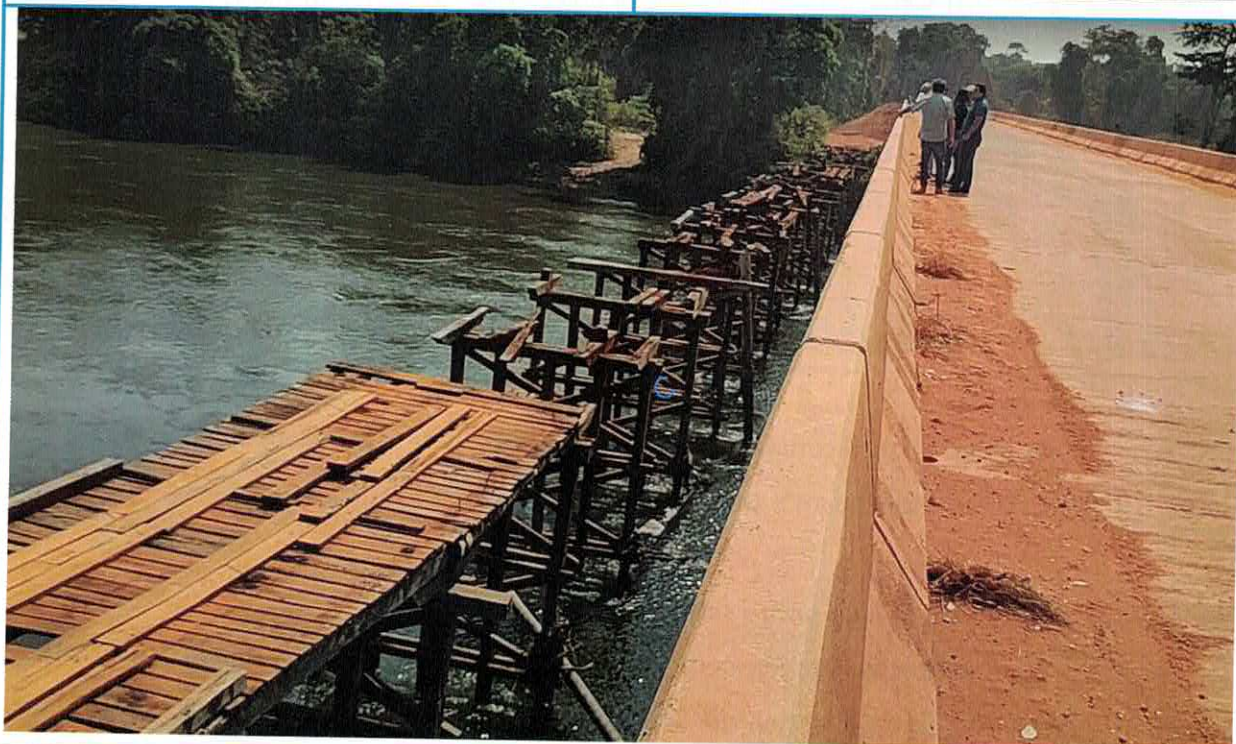
No local, onde existia uma ponte de madeira foi erguida uma ponte de concreto pela SINFRA. De acordo com informações prestadas pelo Secretário Municipal, as madeiras utilizadas na reforma da ponte sobre o rio Borges foram retiradas da antiga ponte de madeira do rio Arinos que está desativada.
