PROCESSO N.º : 7575-2/2011
PROCEDÊNCIA : *Tribunal de Contas do Estado de Mato Grosso*
PRINCIPAL : *Secretaria de Estado de Transportes e Pavimentação Urbana – SETPU*
ASSUNTO : *Representação de Natureza Externa*
RELATOR : *Conselheiro José Carlos Novelli*
EQUIPE : *Emerson Augusto de Campos – Auditor Público Externo*
Yuri Garcia Silva - Auditor Público Externo

Este processo trata de Representação de Natureza Externa proposta por Deputado Estadual com fundamento no art. 26 inciso VIII da Constituição Estadual c/c art. 46 inciso II da Lei Complementar Estadual 269/07, que relata sobre a má qualidade na execução dos serviços de pavimentação de 4 km da rodovia MT 206, no trecho entre Alta Floresta e Paranaíta.

Trata-se de objeto do Convênio n.º 147/2009, firmado entre Secretaria de Estado de Infraestrutura (atual SETPU) e a Associação Intermunicipal dos Produtores e Beneficiários da Rodovia MT 206, para a pavimentação asfáltica da rodovia MT 206 numa extensão de 38,4 km, trecho compreendido entre Alta Floresta e Paranaíta. A empresa OK Construção e Serviços Ltda foi a contratada para a execução dos serviços.

II. Da manifestação da SETPU e da inspeção “*in loco*” realizada pela SECE

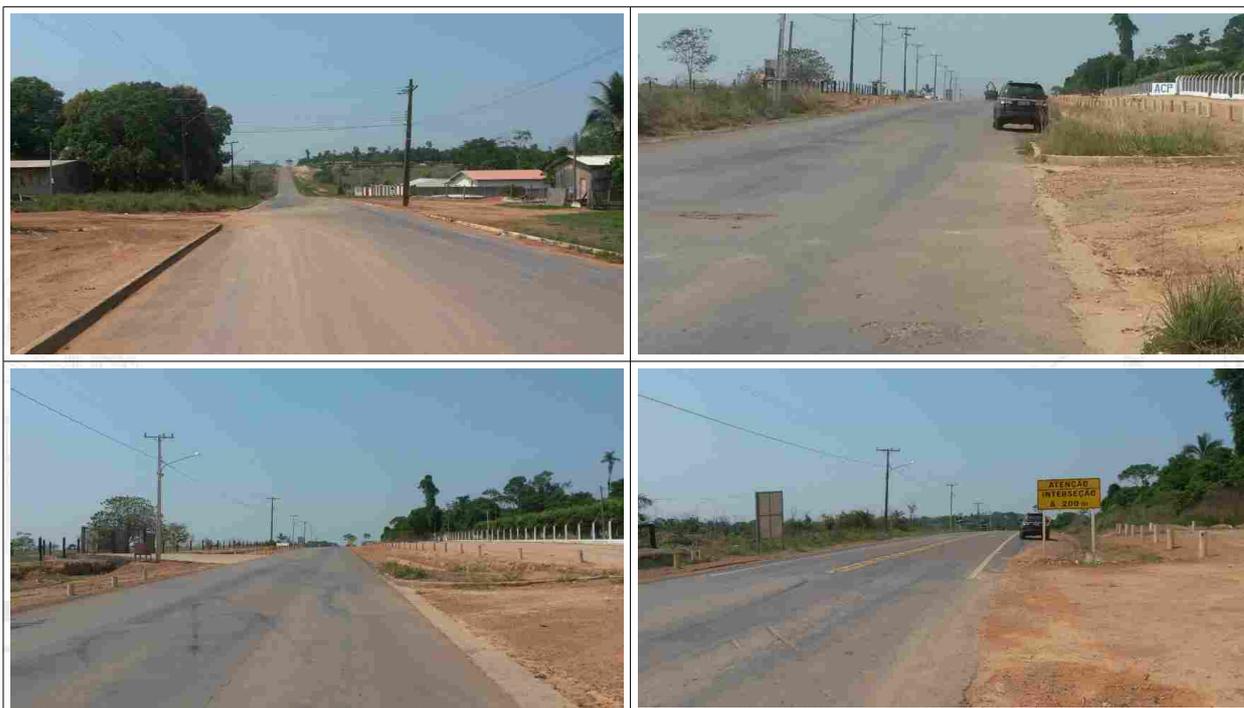
Na inspeção efetuada no trecho de aproximadamente 4 km, constatou-se a existência de patologias em pontos isolados nos primeiros 1,5 km do percurso, sentido Paranaíta – Alta Floresta. Observa-se a situação destes 1,5 km nas fotografias abaixo:

Nesse sentido, conforme disciplina a Orientação Técnica 003/2011/IBRAOP¹ (em anexo), a SETPU deve executar *procedimento de campo* (item 6 da OT 003/2011/IBRAOP) no trecho de 4 km sob análise a fim de reconhecer e avaliar os defeitos detectados no trecho, individualizando-os em formulários próprios (localização, espécie do defeito e registro fotográfico), para posterior *instauração do competente processo administrativo* (item 7 da OT 003/2011/IBRAOP), conforme dispõe o item 7.1 da citada orientação técnica:

De todo o exposto, sugere-se ao Exmo. Conselheiro Relator que **determine ao atual gestor da SETPU que, nos termos da OT 003/2011/IBRAOP, proceda à instauração do competente processo administrativo com vistas a apuração e reparação do dano do trecho de 4 km da rodovia MT 206, entre Alta Floresta e Paranaíta; caso infrutífera a solução no âmbito administrativo, e, se confirmada a responsabilidade da empresa executora, remeter o referido processo administrativo à Procuradoria Geral do Estado solicitando a reparação do dano via processo judicial.**

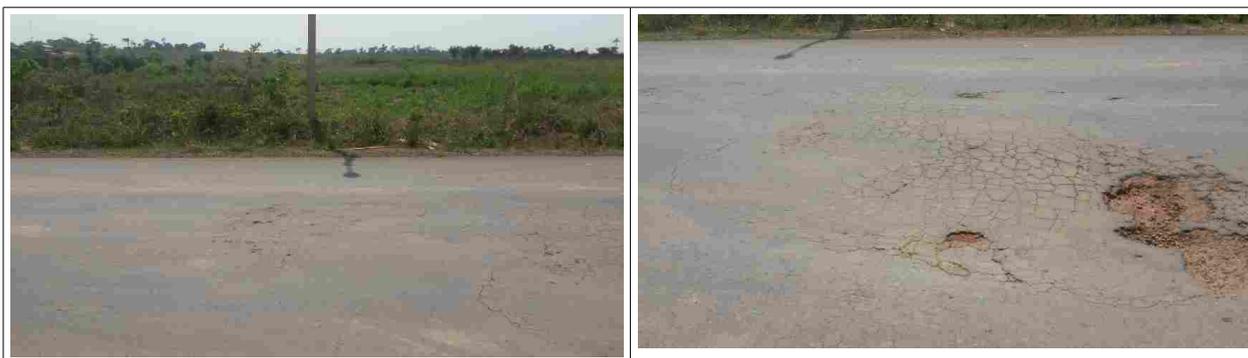
Ainda em relação a estes primeiros 1,5 km, verificou-se a existência de ponto crítico contendo panelas e trincas, conforme as fotografias adiante reproduzidas:

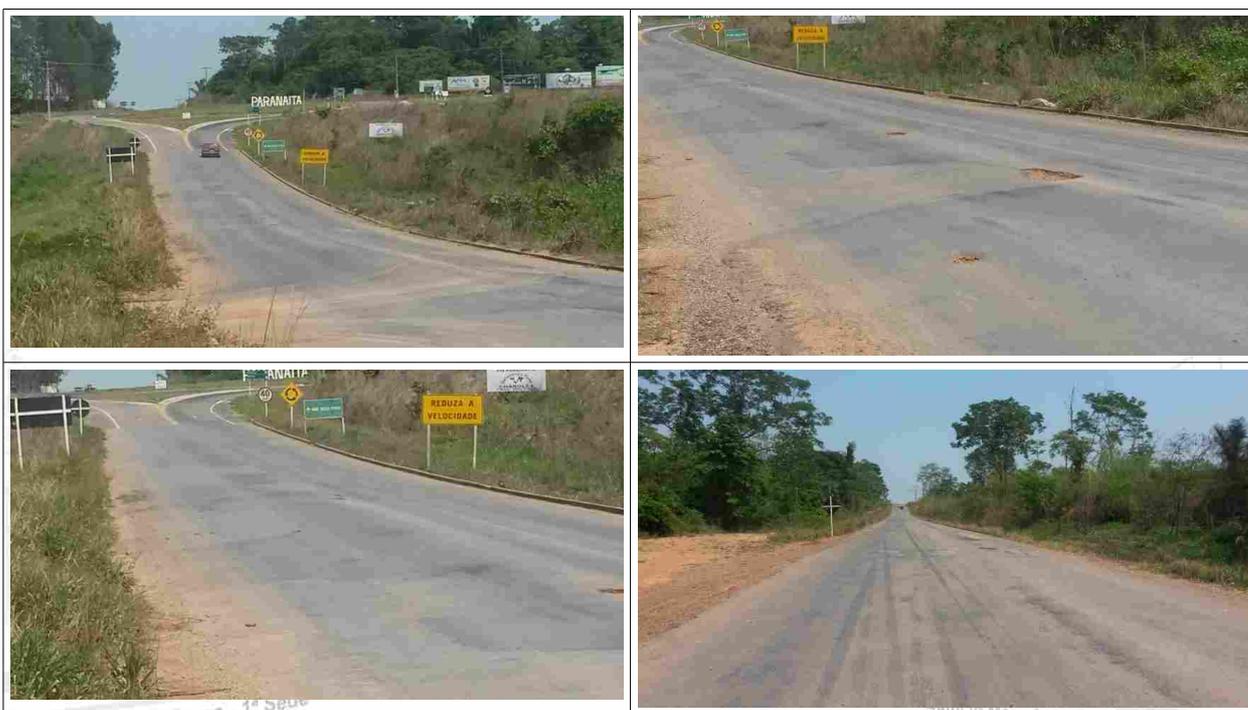
Já nos 2,5 km restantes do trecho em análise, observou-se que havia patologias mais acentuadas como panelas, afundamentos, trincas e ondulações, conforme fotografias apresentadas adiante:

Assim, demonstra-se que, mesmo com a indicação de correção dos defeitos, tanto por parte da SETPU como por parte da empresa contratada, o trecho de 4 km da rodovia contém patologias incompatíveis com a idade de uso do pavimento.
