RELATÓRIOS SITUACIONAIS

SECID
SECRETARIA DE
ESTADO DAS CIDADES

RELATÓRIO SITUACIONAL DE OBRAS SAOBC

REFERÊNCIA: ABRIL/2016

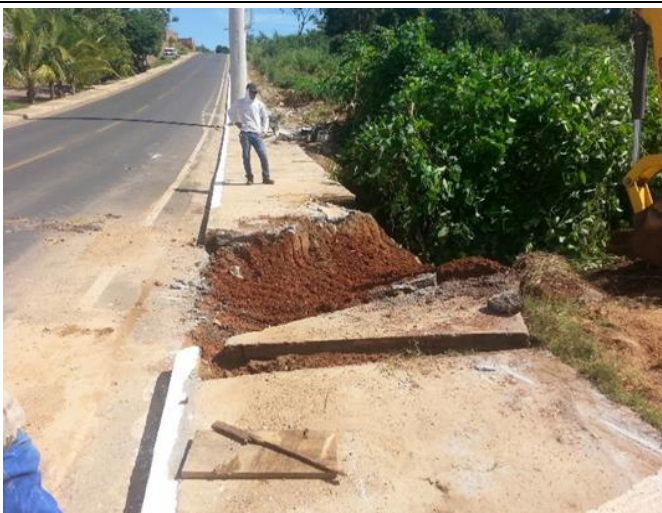
Fig. 3 - 22/03/2016 - Início da escavação para construção da BLD na estaca 29+10,00 Le;

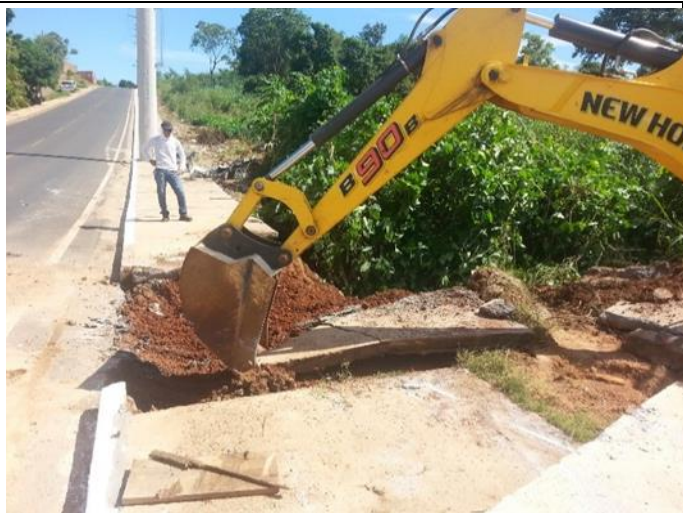
Fig. 4 - 22/03/2016 - Início da escavação para construção da BLD na estaca 29+10,00 Le;

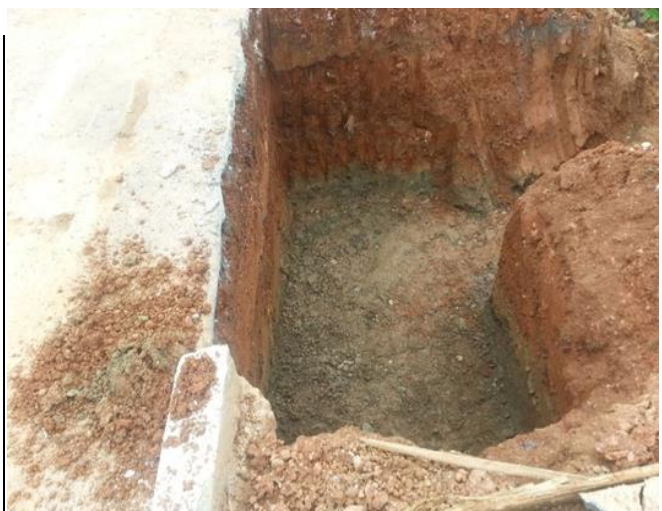
Fig. 5 - 23/03/2016 - Escavação da BLD estaca 20+10,00 Le;

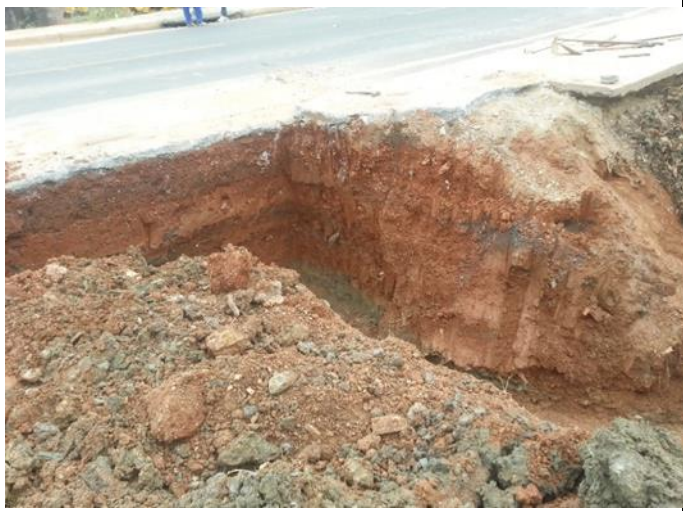
Fig. 6 - 23/03/2016 - Escavação da BLD estaca 20+10,00 Le;

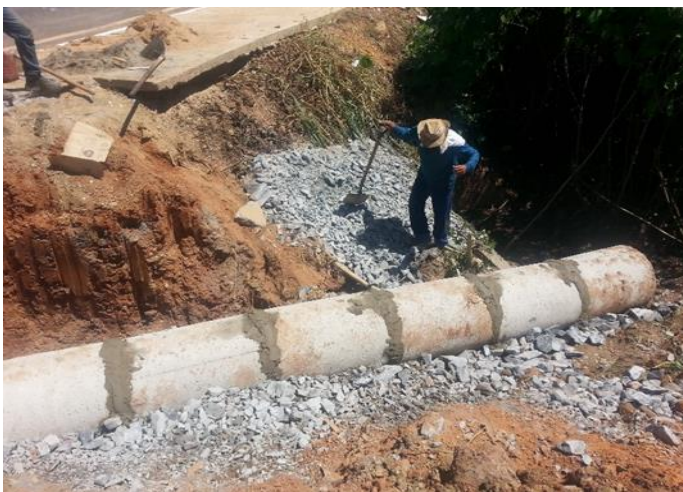
Fig. 7 - 24/03/2016 - Tubulação de drenagem - ligação de BLD estaca 20+10,00 Le;

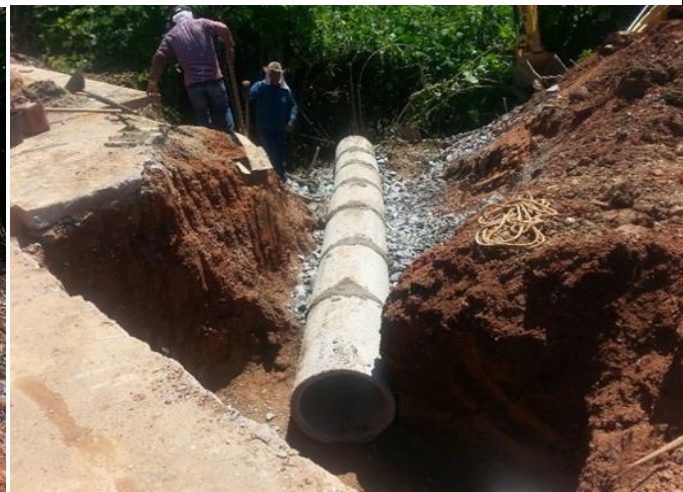
Fig. 8 - 24/03/2016 - Tubulação de drenagem - ligação de BLD estaca 20+10,00 Le;

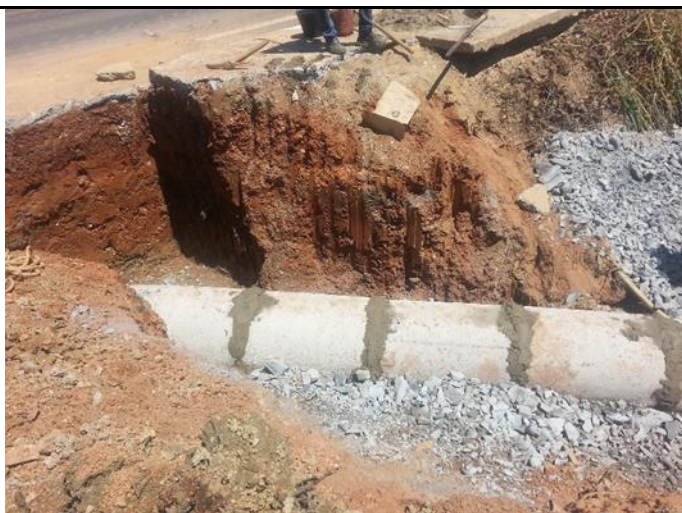
Fig. 9- 24/03/2016 - Tubulação de drenagem - ligação de BLD estaca 20+10,00 Le, finalizada;

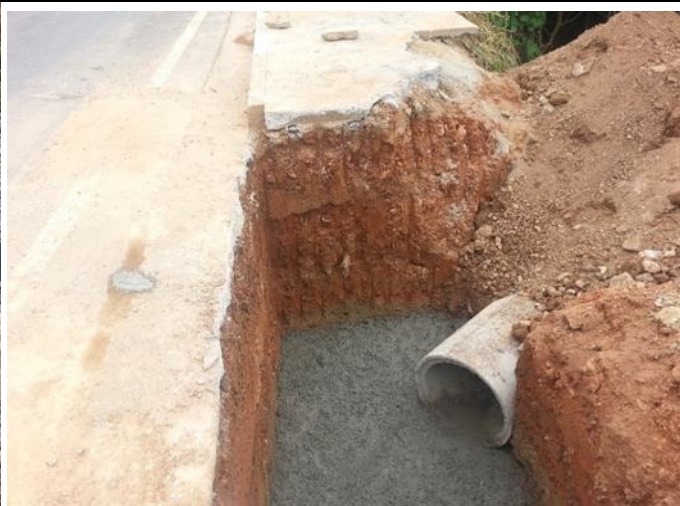
Fig. 10 - Escavação BLD finalizada, Tubulação pronta aguardando os blocos para construção da boca de lobo;

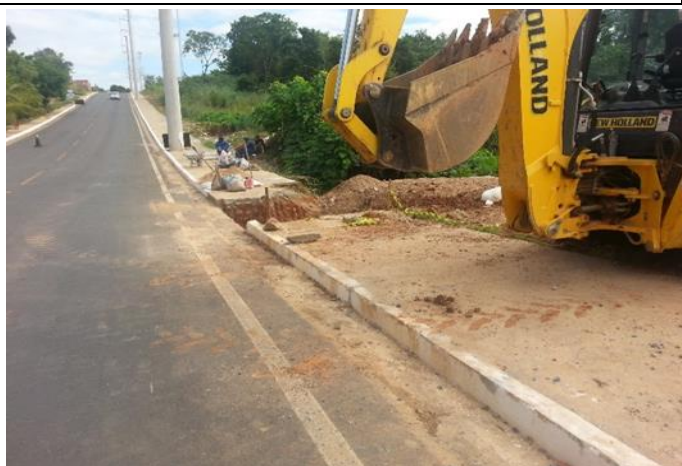
Fig. 11 - 28/03/2016 - Equipe e máquinas paralizados aguardando blocos para execução da BLD estaca 20+10,00 Le;

Conforme percebemos, a execução está muito lenta com poucos colaboradores trabalhando nos serviços previstos para executar, sendo que há várias frentes a serem desenvolvidas ao longo do trecho e a empresa não se mobilizou para a execução de outros serviços. A empresa apresentou ainda dificuldades na aquisição de blocos de concreto para dar continuidade aos trabalhos e em consequência disso a equipe de colaboradores ficou parada aguardando o material.

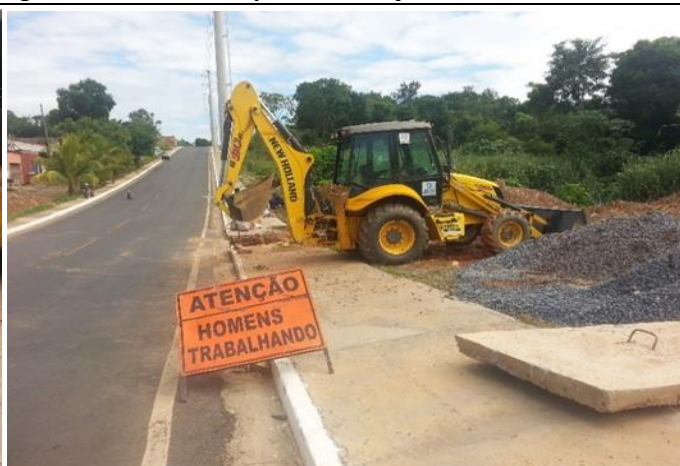
Fig. 12 - 28/03/2016 - Equipe e máquinas paralizados aguardando blocos para execução da BLD estaca 20+10,00 Le;

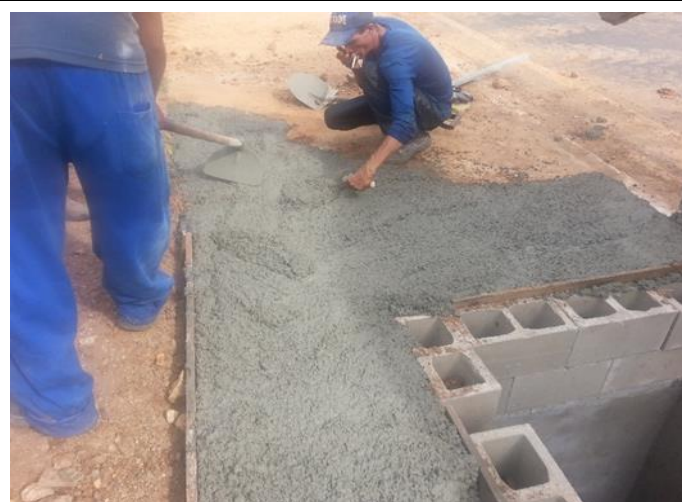
Fig. 13 - 29/03/2016 - Execução da BLD após recebimento dos blocos, estaca 20+10,00 Le;

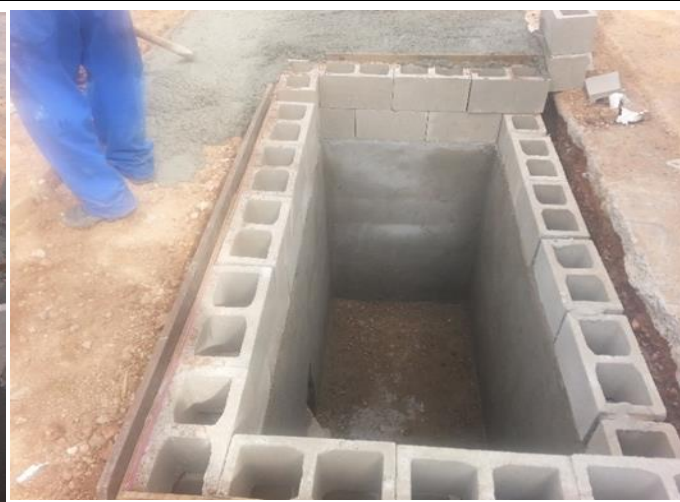
Fig. 14 - 29/03/2016 - Execução da BLD após recebimento dos blocos, estaca 20+10,00 Le;

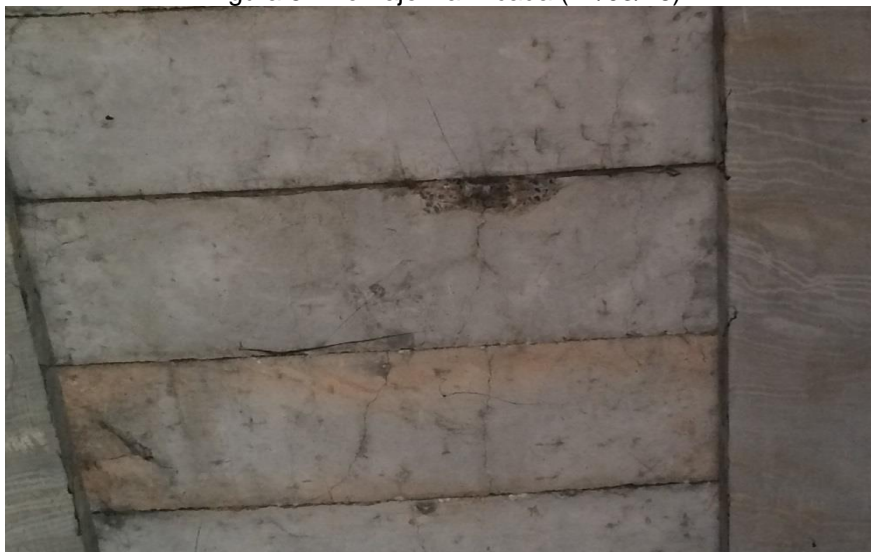
Figura 5: Pré-Laje Danificada (24/03/16)

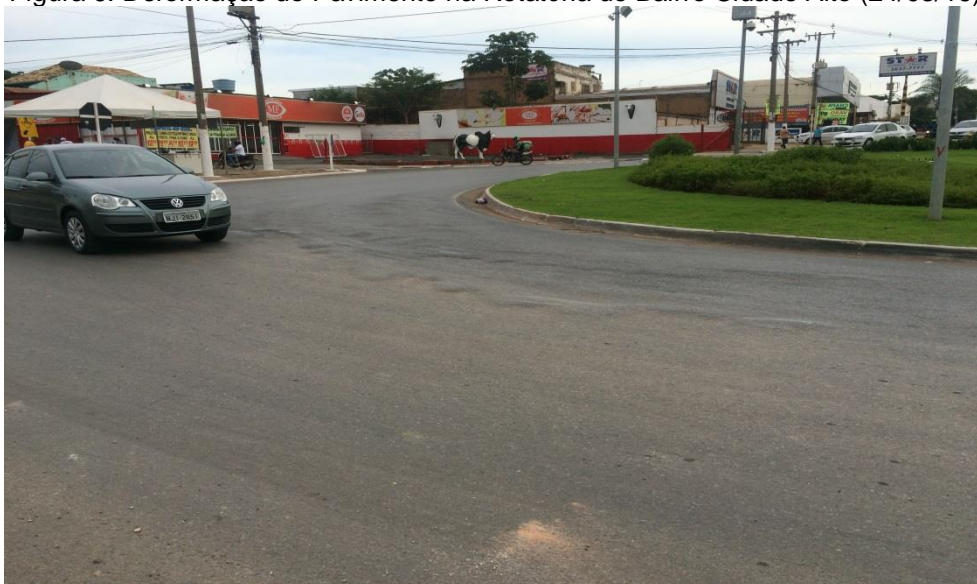
Figura 9: Deformação do Pavimento na Rotatória do Bairro Cidade Alto (24/03/16)

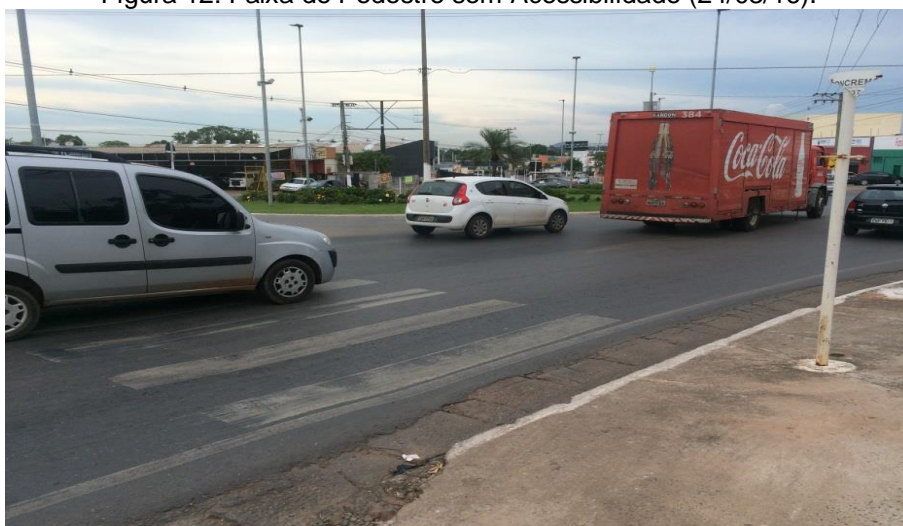
Figura 12: Faixa de Pedestre sem Acessibilidade (24/03/16).

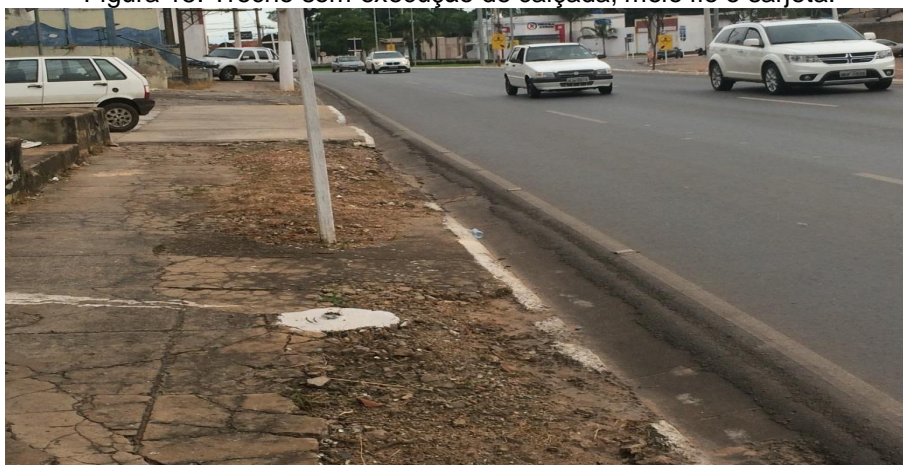
Figura 15: Trecho sem execução de calçada, meio fio e sarjeta.

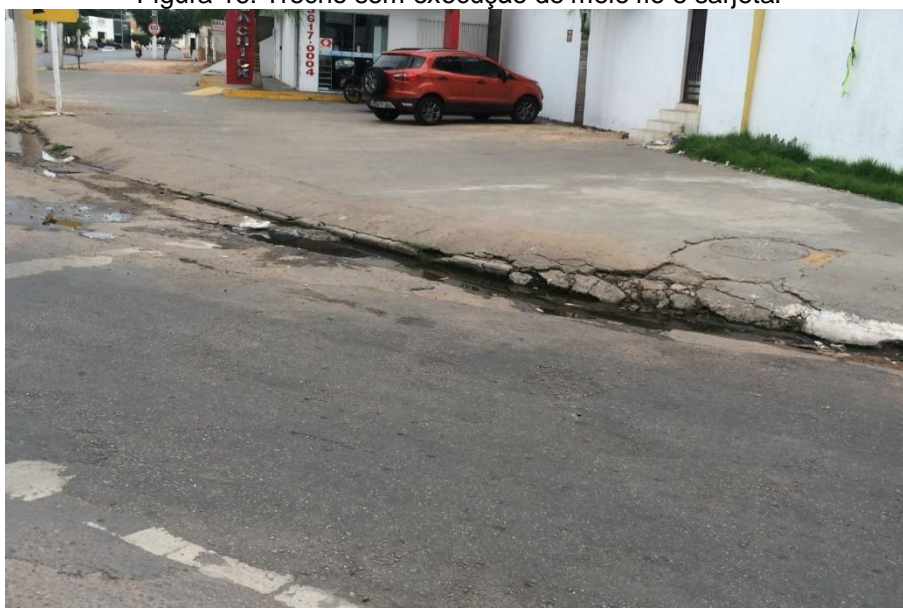
Figura 16: Trecho sem execução de meio fio e sarjeta.

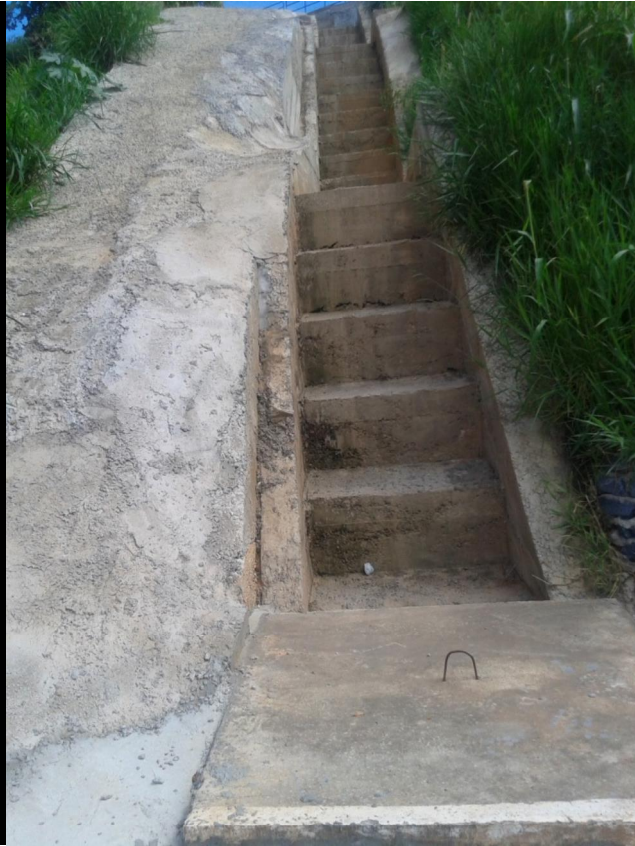
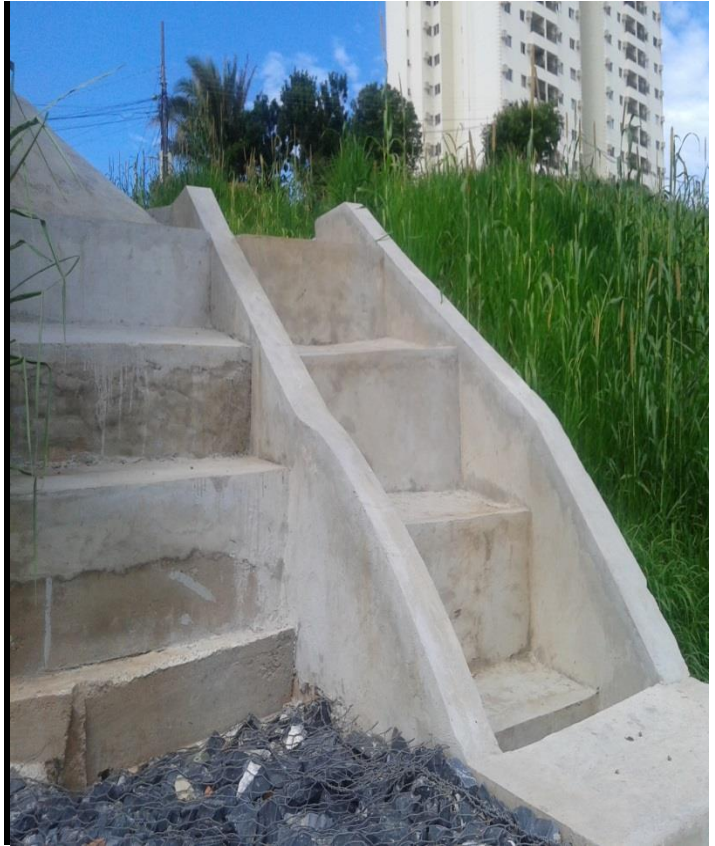
Não apresentaram no projeto as descidas d'água rápida . degraus.

Descidas d'água rápida . tipo degraus.

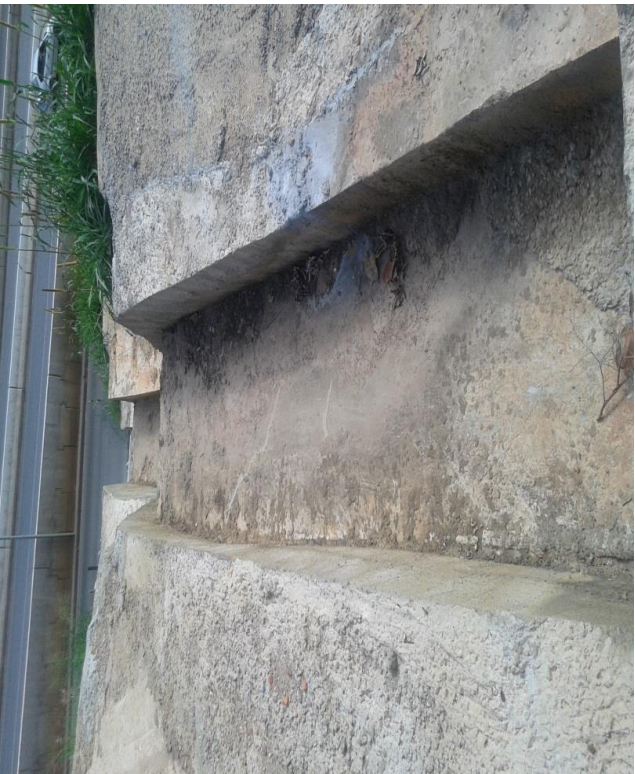
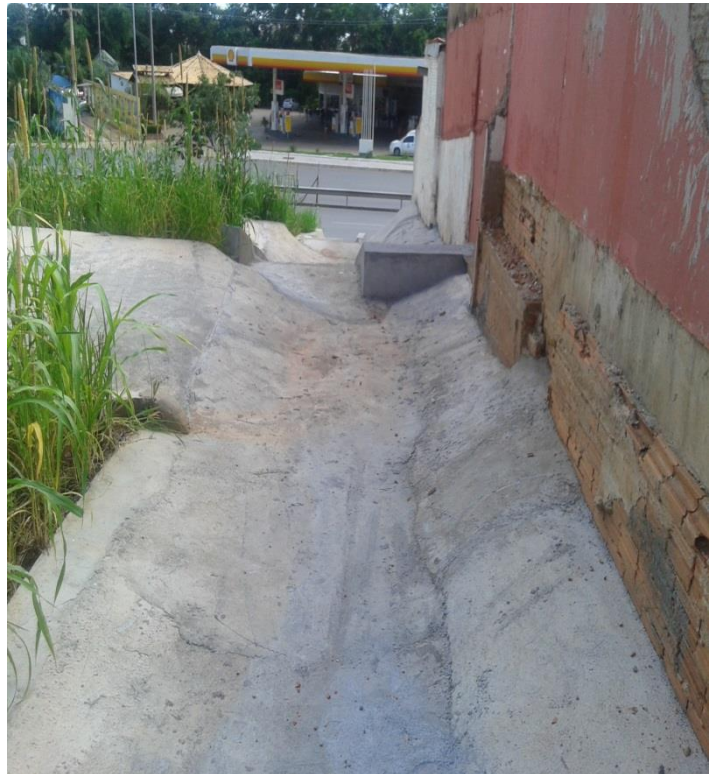
Descidas d'água rápida . tipo degraus.

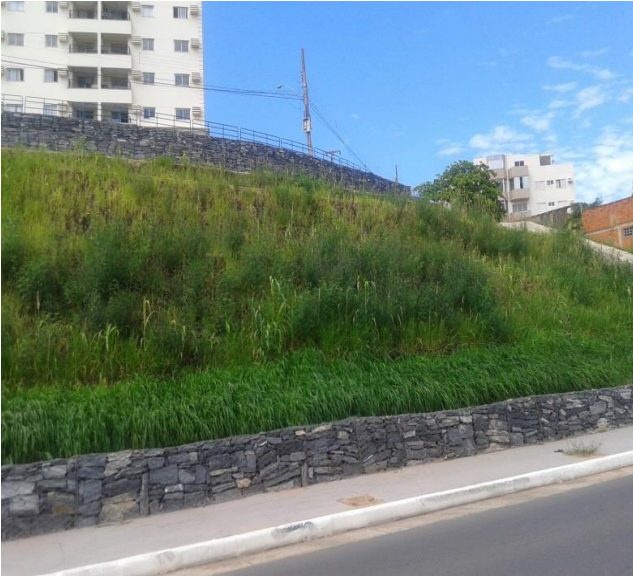
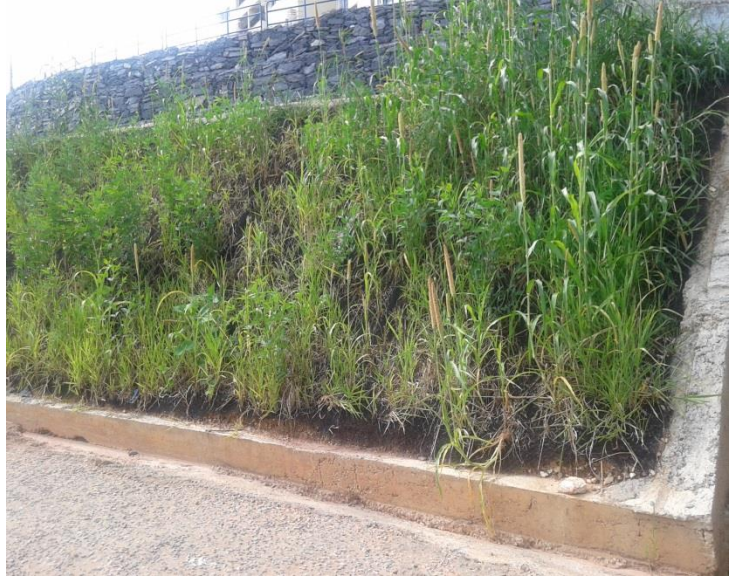
Limpeza da obra - Falta de poda do gramado

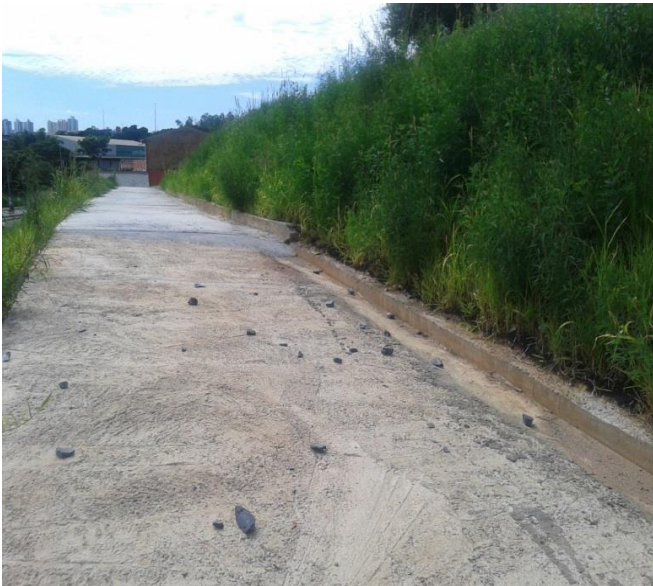
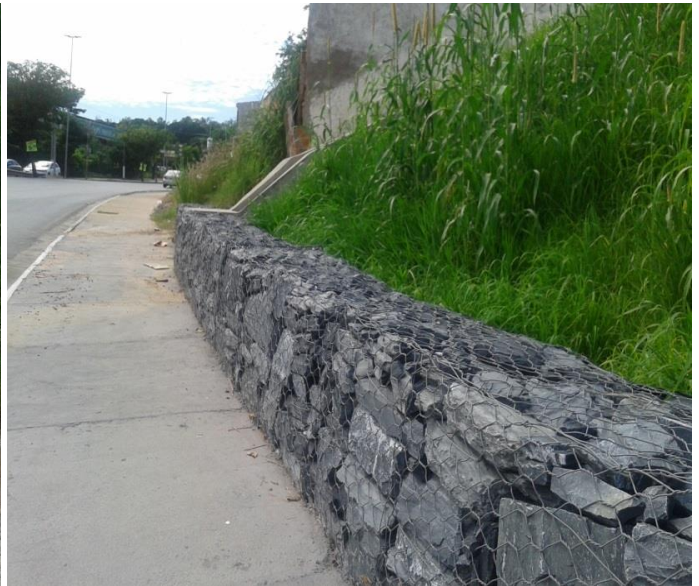
Limpeza da obra . entulhos no patamar e na calçada inferior.

Após receber estes apontamentos, a empresa realizou as devidas correções e ajustes e o termo de recebimento definitivo emitido em 07/04/2016. Da mesma forma, foram encaminhados para finalização a medição final da obra.

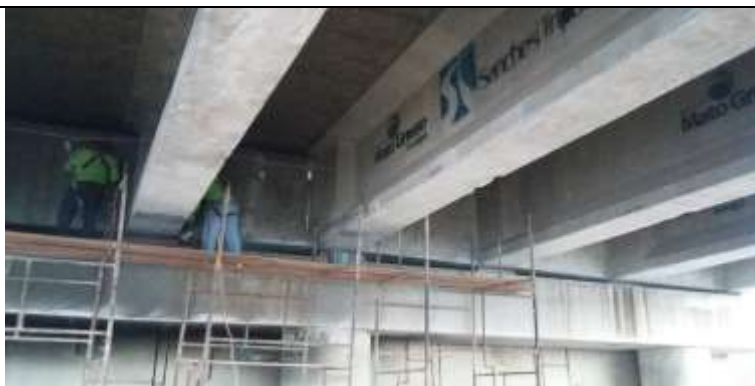
Foto 4.05 – Correção de Patologias (nichos de concretagem) na Superestrutura do Viaduto Dom Orlando Chaves.

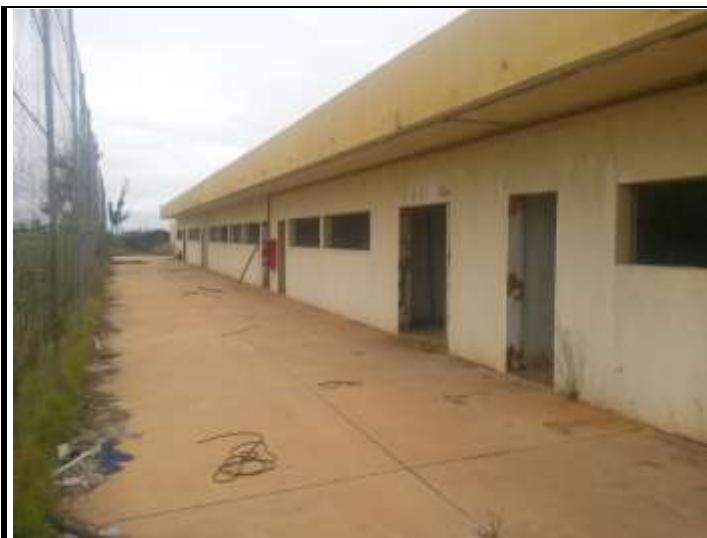
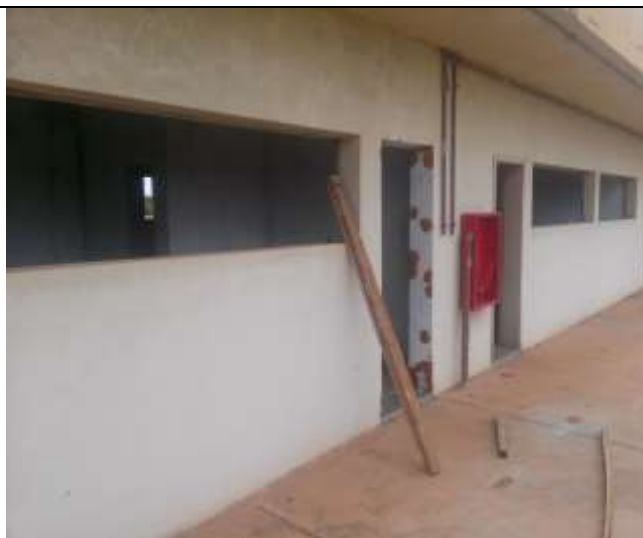
Prédio de apoio – Portas e janelas foram furtadas, instalações elétricas, louças e metais também foram furtadas;

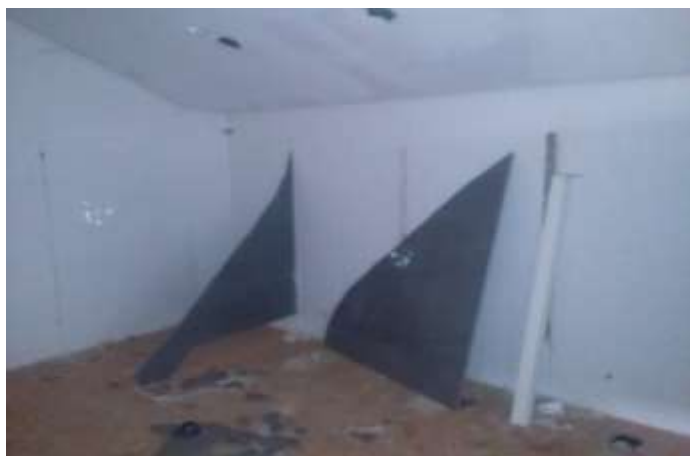
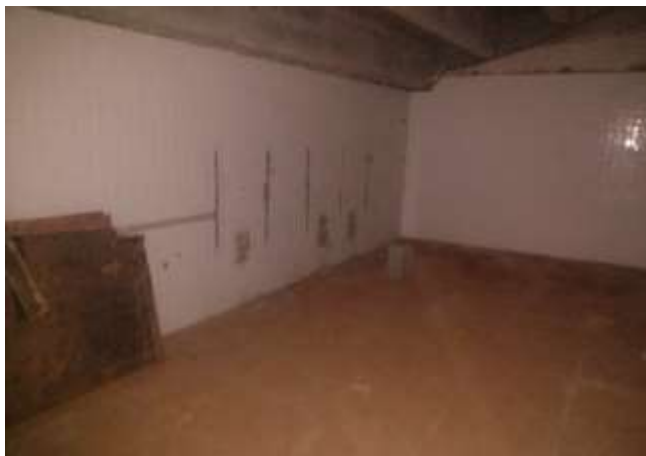
Banheiros nível N0 – louças e metais furtados, divisórias em granito furtadas, sendo que também apresentam vandalismo;

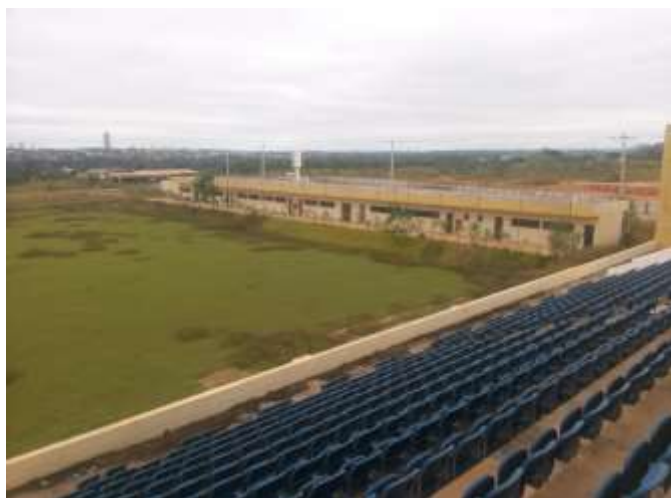
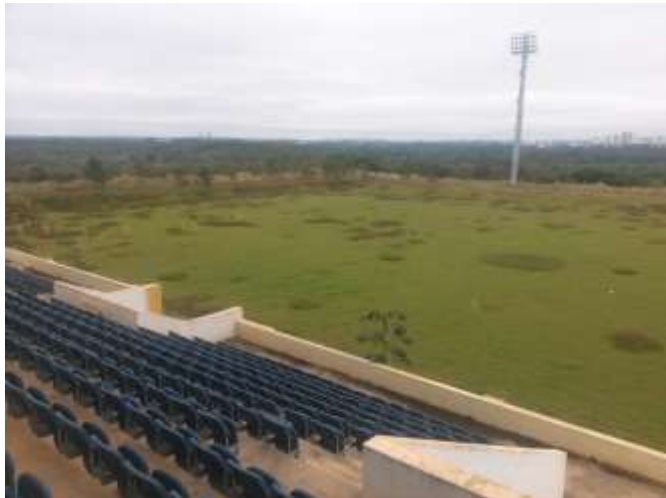
Campo de futebol – Gramado sem manutenção, apresenta formigueiros e ervas invasoras, sistema de irrigação está desativado;

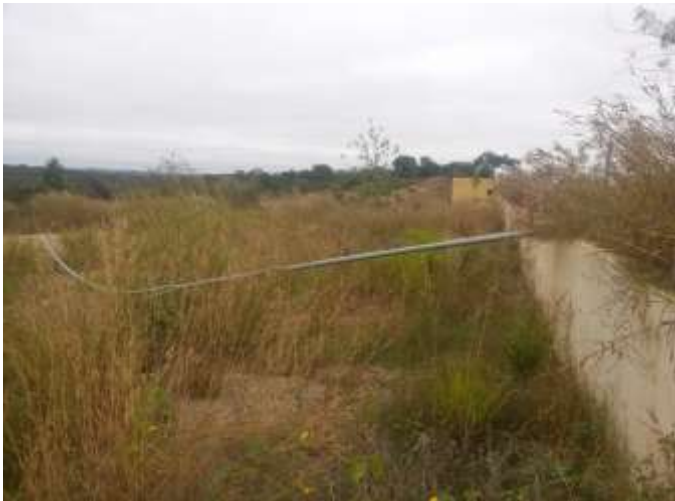
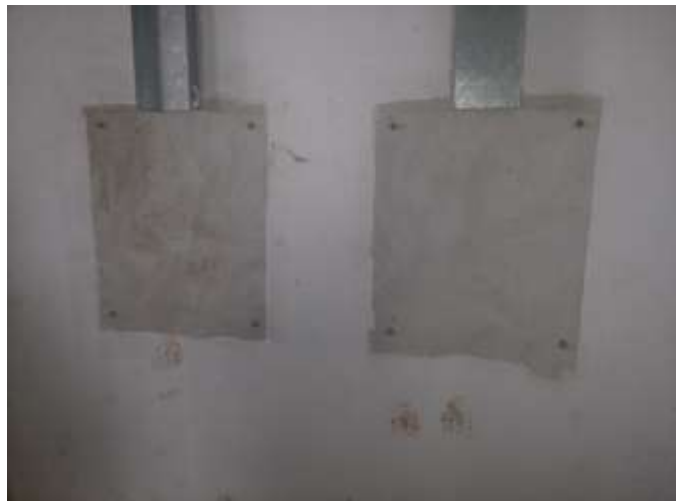
Instalações Elétricas – Postes de iluminação do estacionamento foram derrubados, sendo suas luminárias furtadas, quadros elétricos do prédio foram furtados;

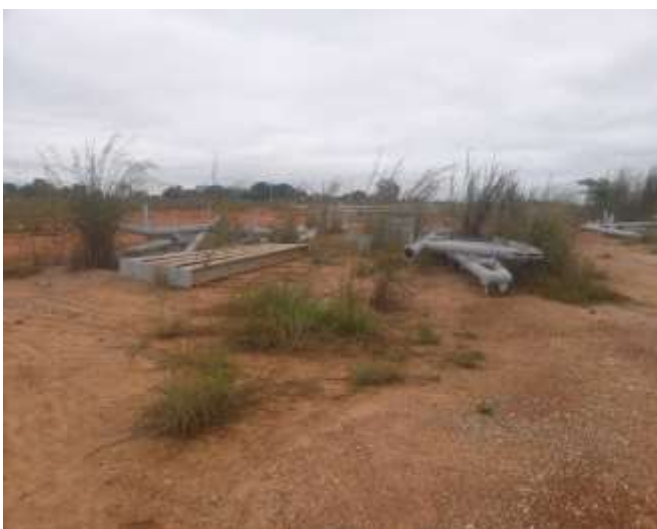
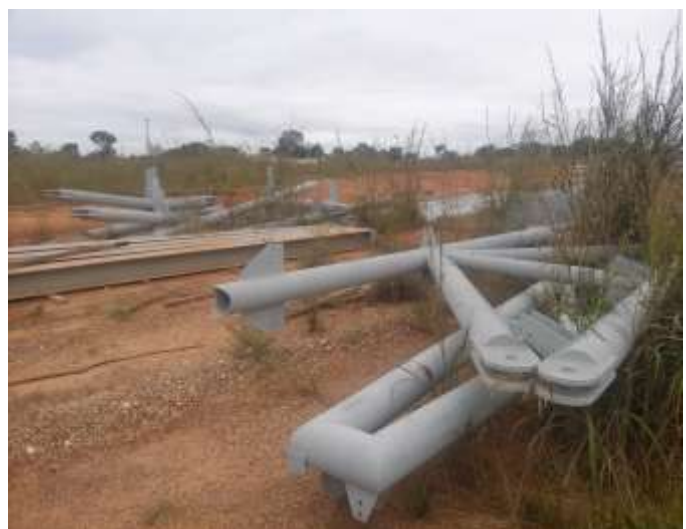
Estrutura metálica – estrutura da cobertura das arquibancadas esta armazenada nas imediações da obra, o que possibilita furtos;

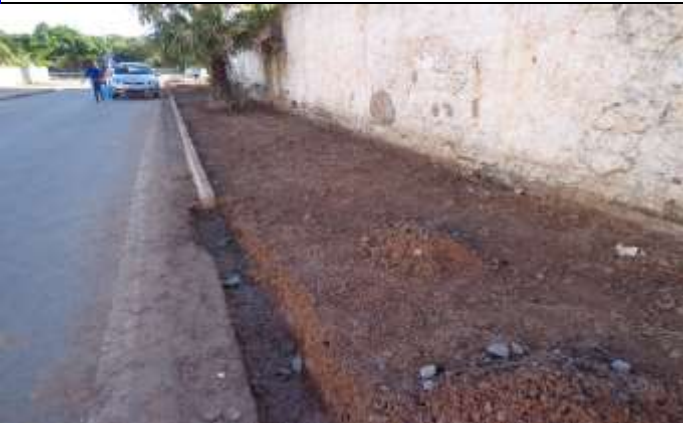
Fig. 2 - Retirada do meio-fio para realinhamento e troca dos que estão danificados na Joaquim Murтинho

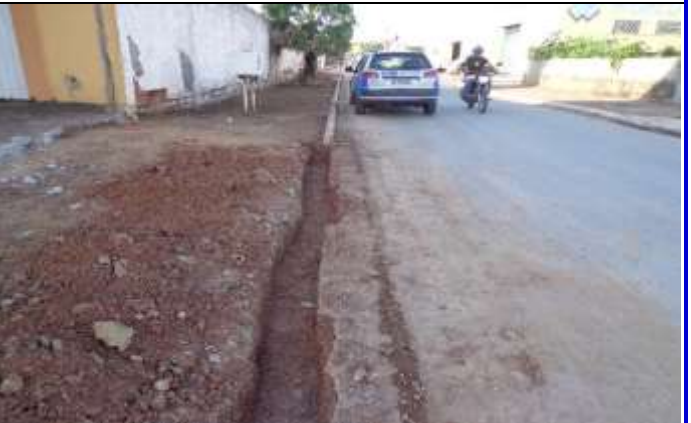
Fig. 3 - Retirada do meio-fio para realinhamento e troca dos que estão danificados na Joaquim Murтинho

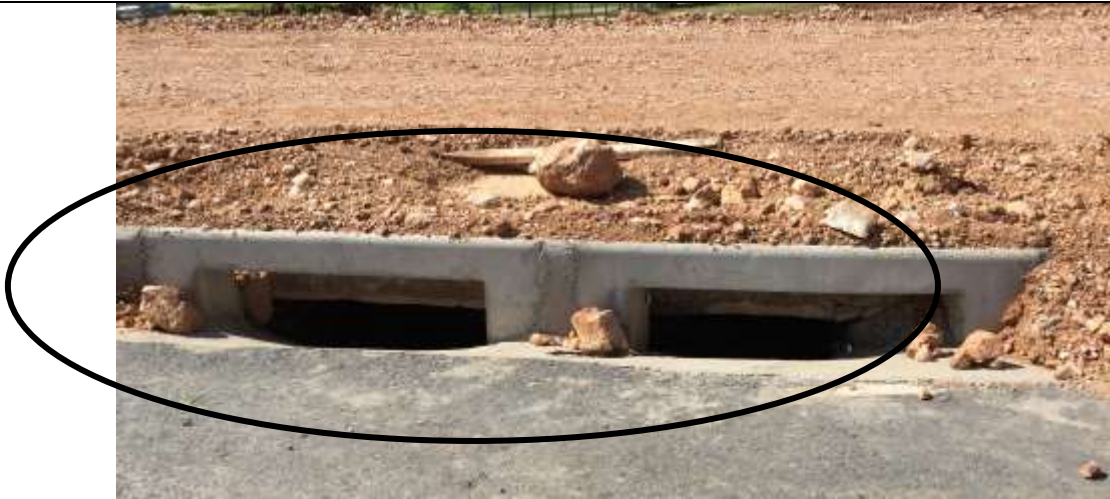
Em análise das planilhas e comparando-se os serviços executados, verificou-se uma divergência no que tange as bocas de lobos (cód. 2 S04 961 52 - Boca de lobo dupla grelha de Concr. BLD-02 - AC/BC). A contratada vem executando os dispositivos sem a grelha de concreto, estando assim em desacordo com o projeto.

Figura 1- Detalhe da boca de lobo executada sem a grelha de concreto.

Diante do indicativo por parte da empresa em apresentar novo processo de revisão em fase de obras, alterando os dispositivos do projeto para o modelo executado, a fiscalização entendeu a necessidade em não medir os serviços até que as alterações das planilhas sejam efetuadas. Portanto devido a alteração o valor pleiteado reduziu de R\$ 136.205,76 para R\$ 133.298,75. Abaixo seguem detalhes da situação descrita:

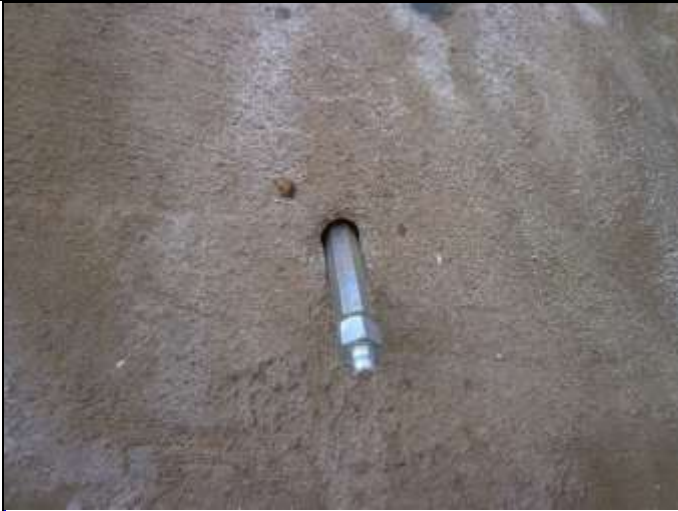
Fig. 3 - Bicos injetores já fixados, aguardando o PU para ser injetado

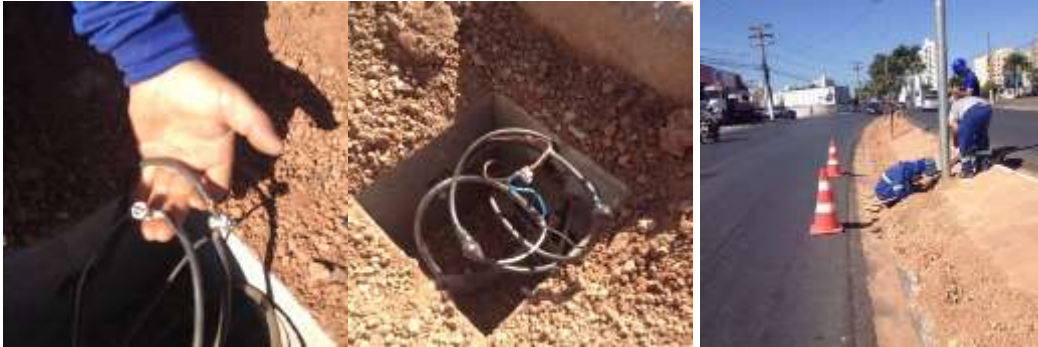
Acompanhamento da conexão dos cabos com a fiação das luminárias no subtrecho (Figuras 19; 20; 21);

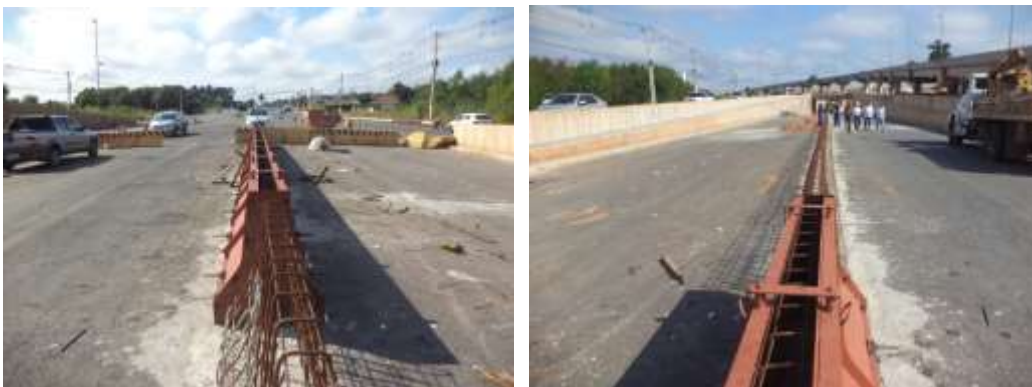
Verificação in loco da colocação das formas para concretagem dos New Jersey's na obra de acesso ao Tijucal, onde ficou acertado com fiscal da obra civil/supervisora e engenheiro da Engeluz, de aguardar a colocação da tubulação de energia no meio do New Jersey, antes da concretagem (Figuras 22; 23);

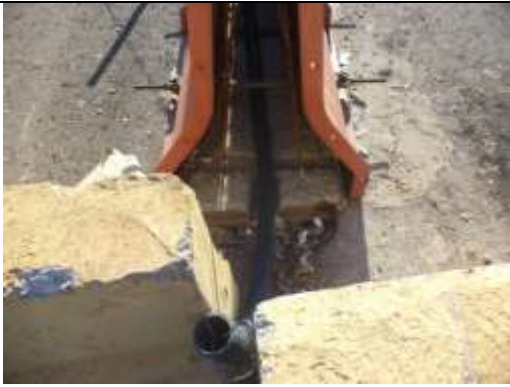
Figura 24

Retorno dos **09 funcionários** e retomada dos serviços; executado a colocação dos tubos nos New Jersey da obra do Tijucal (Figuras 24; 25)

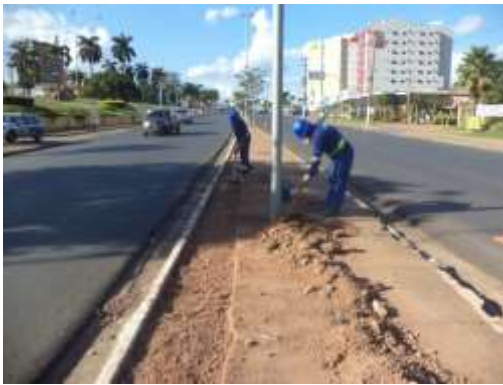
Figura 26

Limpeza da calçada Final da M. Sutil com a Fernando Correa (Figuras 26; 27)

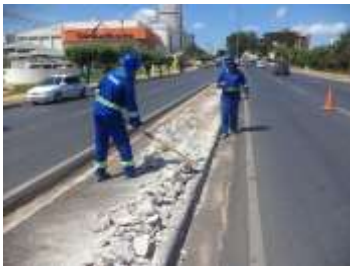
Figura 28

Acompanhamento de corte, quebra de calçada, retirada de entulhos e implantação de 10 postes (Figuras 28; 29; 30).

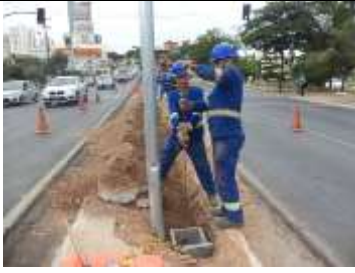
Figura 41

Acompanhamento de abertura de vala, colocação dos cabos, haste de terra e execução das conexões na M. Sutil próximo ao Comper (Figuras 41; 42; 43)

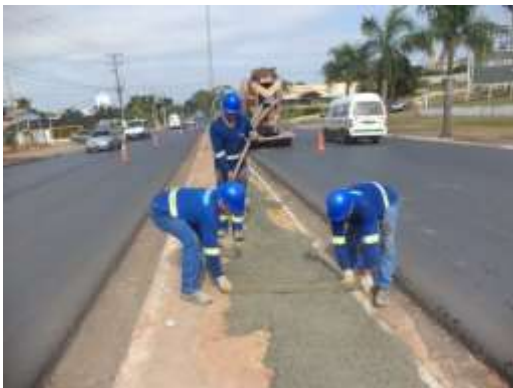
Figura 50

Acompanhamento da concretagem da calçada do hotel até próximo da alça de saída para F. Correa, utilizado 5m³ de concreto e vistória na obra de acesso do Tijucal (Figuras 50; 51; 52; 53)

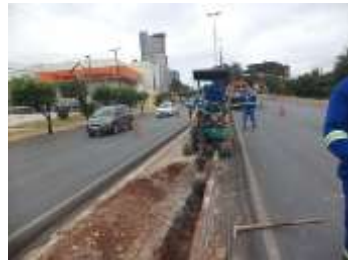
Figura 57

Acompanhamento de abertura de vala na M. Sutil próximo à Todimo. Reunião com Engeluz e levantamento de postes no Tijucal/vistoria na Concretagem dos New Jersey e acabamento na calçada (Figuras 56; 57; 58; 59; 60).

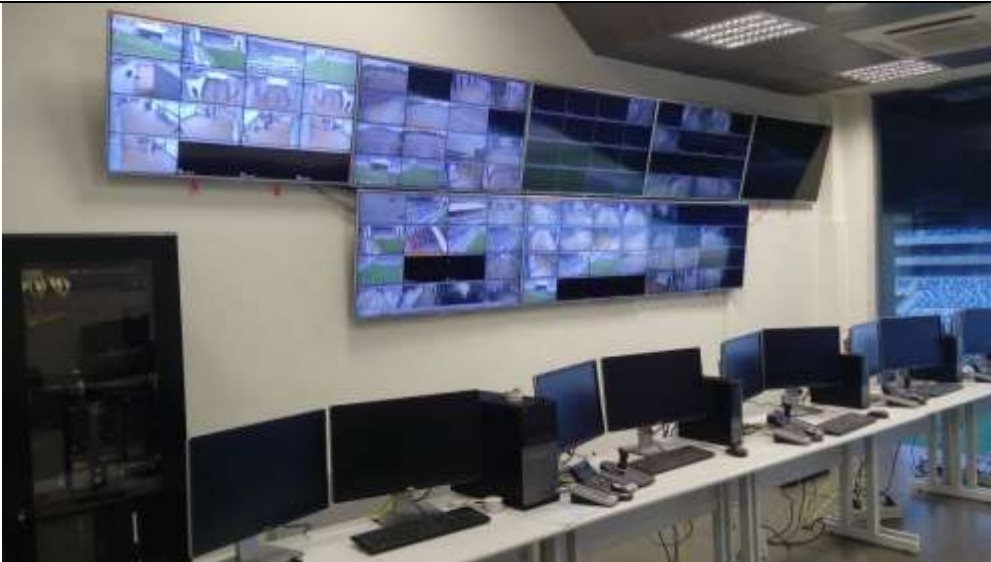
Registro 3. Sistema de Visualização de Monitoramento Operacional com televisores ligados, mas sem imagens projetadas e disponíveis a visualização.

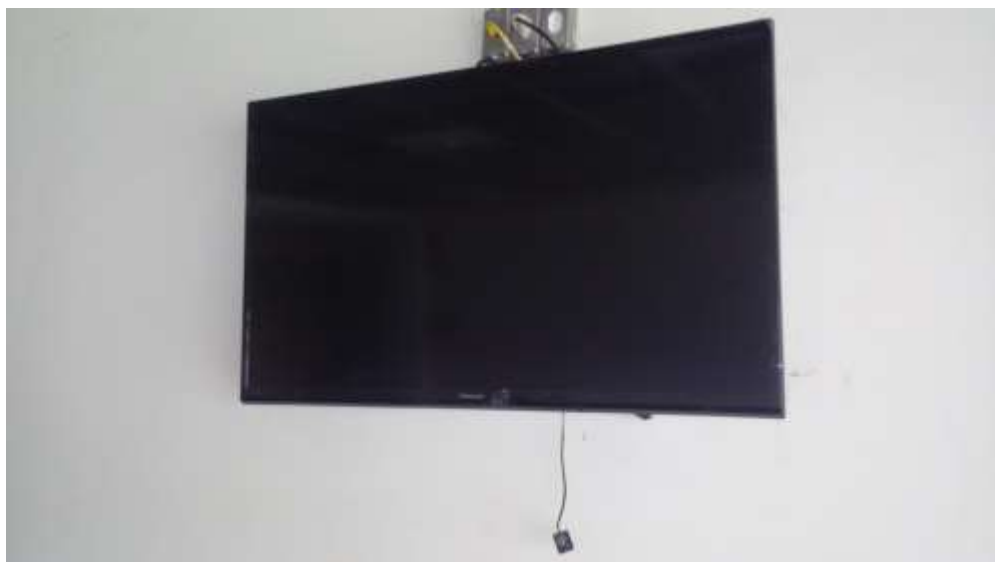
Registro 1. Dispositivo IR (Infravermelho) danificado – Televisor do Sistema Digital Signage – Nível 30, Setor Oeste, Circulação de público.

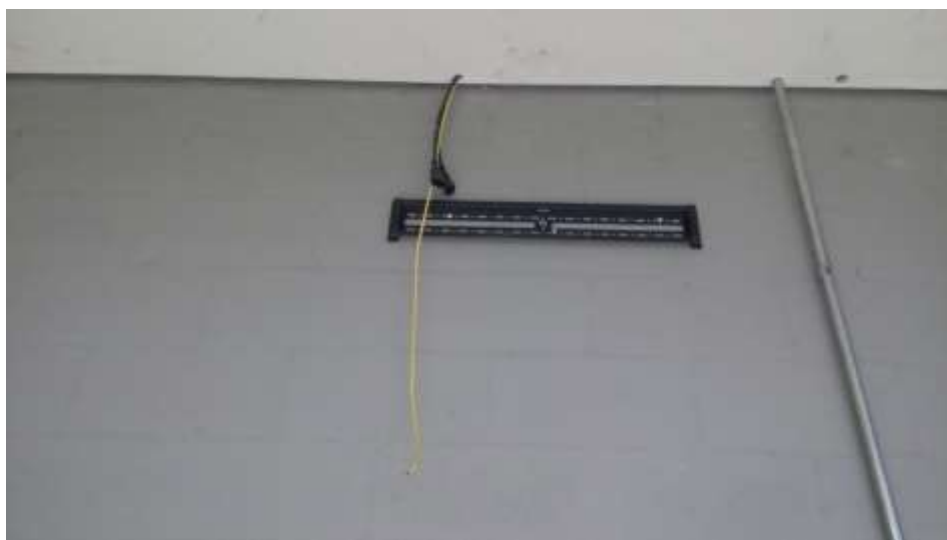
Registro 2. Cabo de rede sem conector RJ-45 e televisão não instalada, Setor Oeste, Nível 10, Loja.

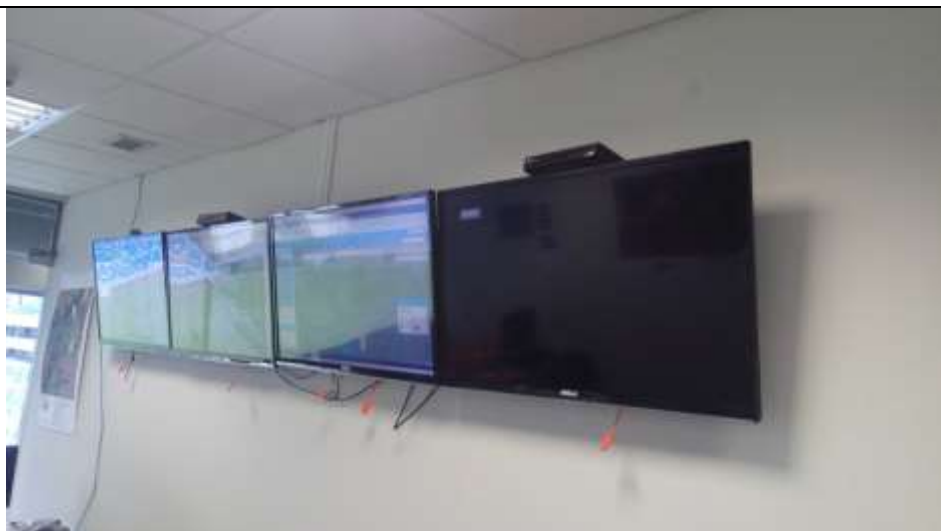
Registro 3. Camarote 320 do Setor Sul, Nível 30, com televisores instalados a mais. Relocados de outros ambientes.

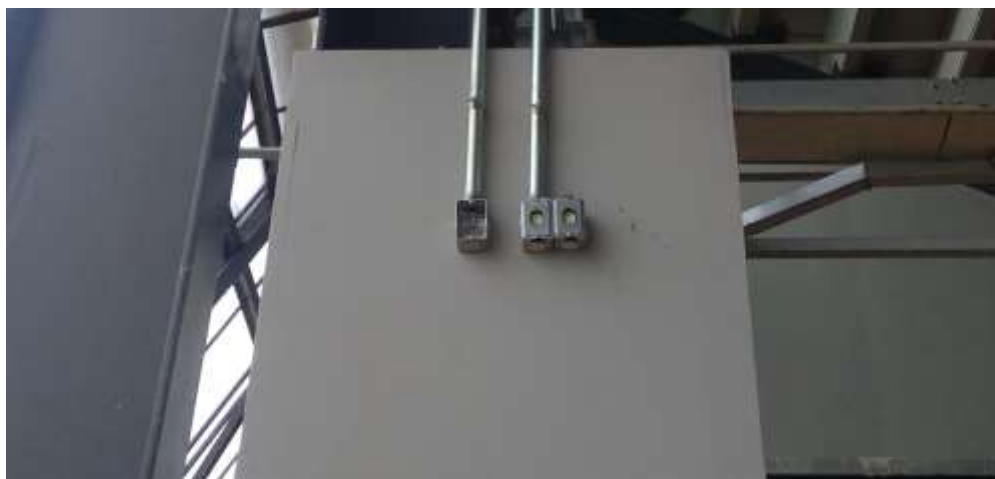
Registro 4. Setor Norte, Nível 40. Televisor e ponto lógico (rede) não instalados.

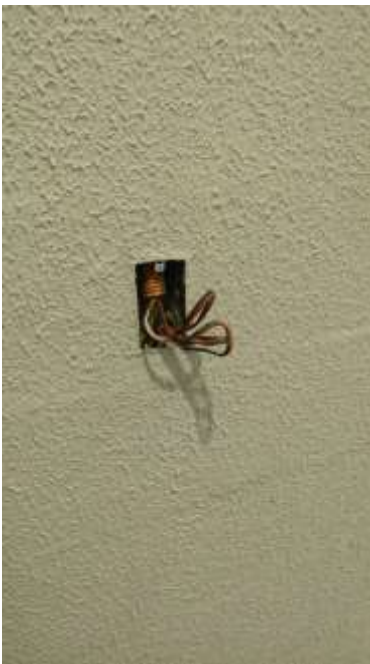
Registro 1. Potenciômetro para controle do volume do sonofletor não instalado. Sala Administração do estádio, setor leste-nível 00

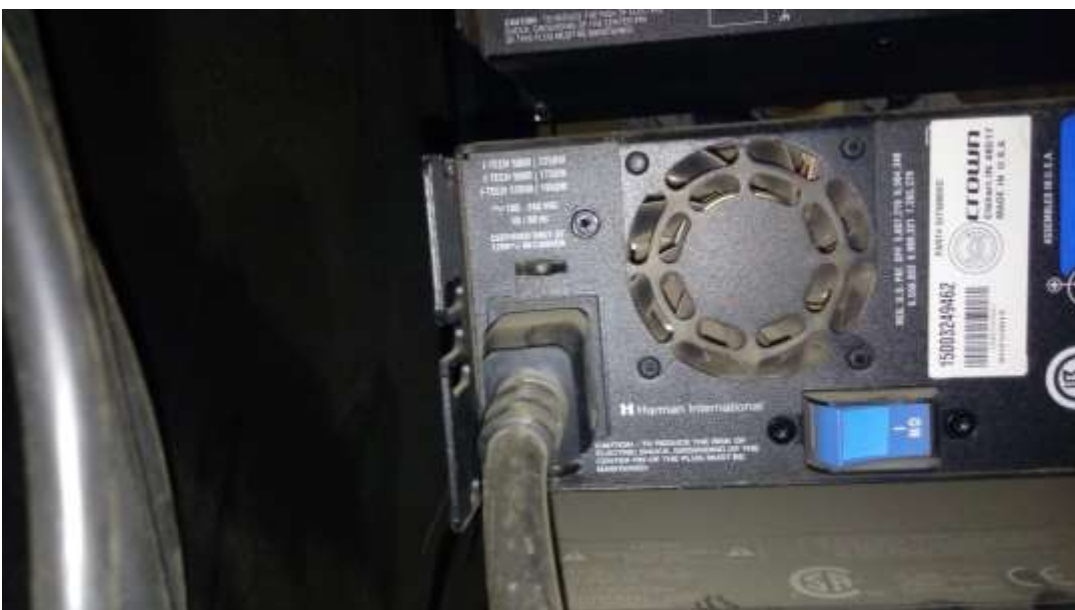
Registro 2. Amplificador instalado com especificações divergentes das previstas em planilha orçamentária e Memorial Descritivo.

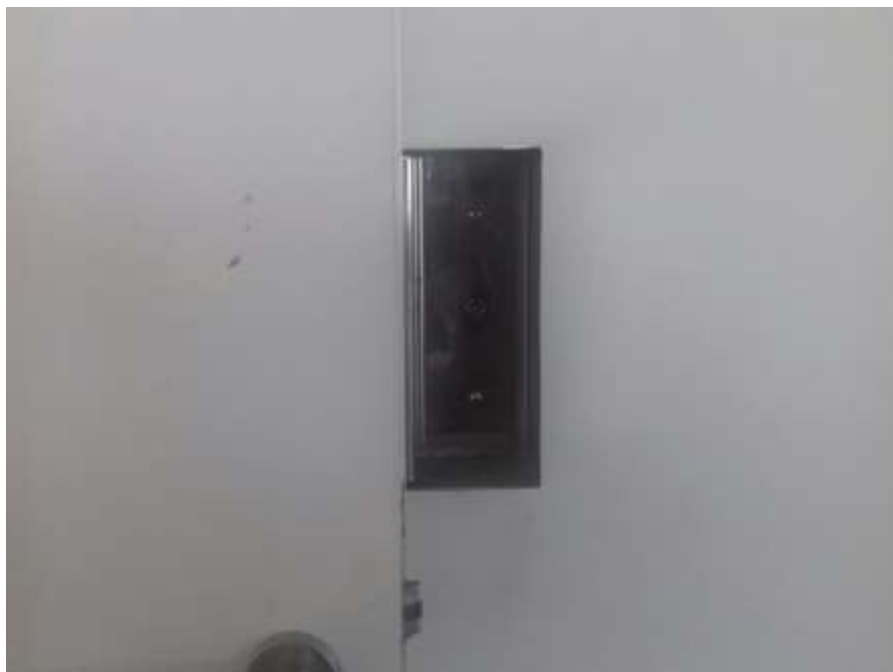
Registro 2. Imã da Fechadura eletromagnética arrancado, camarote 352, leste, nível 30.
