RELATÓRIOS SITUACIONAIS

SECID
SECRETARIA DE
ESTADO DAS CIDADES

RELATÓRIO SITUACIONAL DE OBRAS SAOBC

REFERÊNCIA: ABRIL/2016

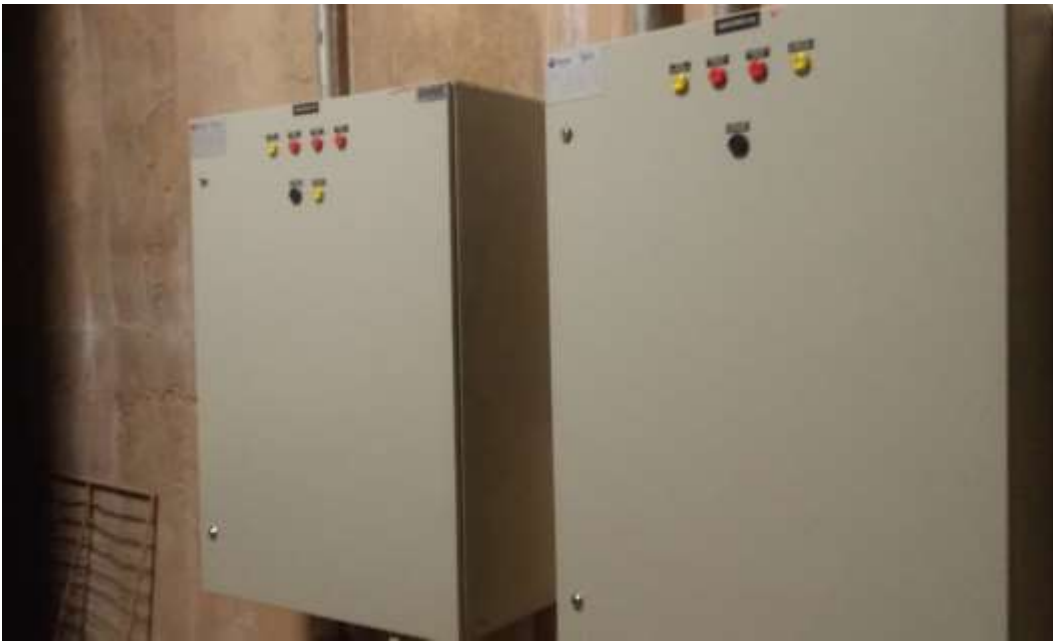
Conforme o item 9 da planilha 3.7.1 a quantidade de pontos previstos para os sistemas de bombeamento é de 118 pontos e destes apenas 24 pontos estão com ok e o restante de 94 precisam de revisão ou serem implementados.

Figura 8.4 - Quadro de comando de bombas de água potável instalado em parede no nível 00 que recalca para os reservatórios superiores

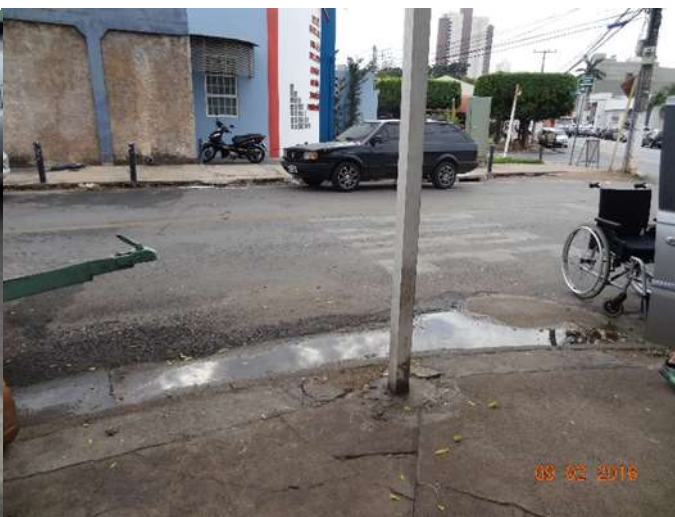
Fig. 6 - Boca de lobo e Poço de Visita não executados;

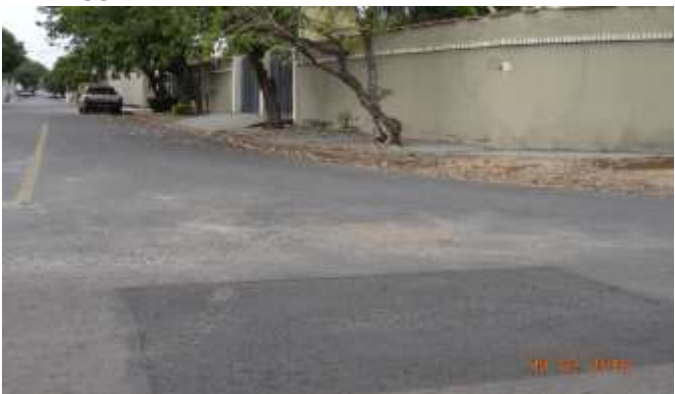
Fig. 8 - Borrachudo na esquina com a Rua das Margaridas, meio fio não executado.

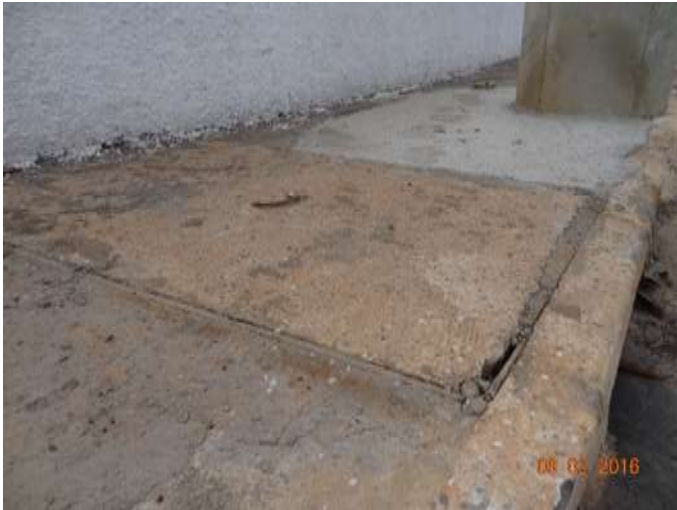
Fig. 11 - Restos de forma e armação da tampa da BL exposta;

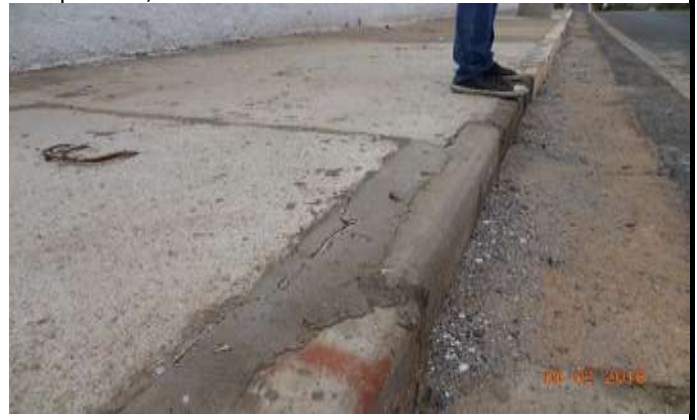
Fig. 14 - Acabamento da tampa da BL com papelão imerso no concreto;

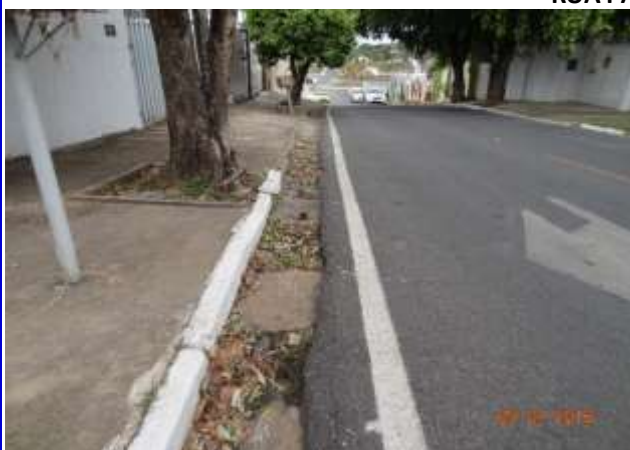
Fig. 29 - Sarjeta danificada;

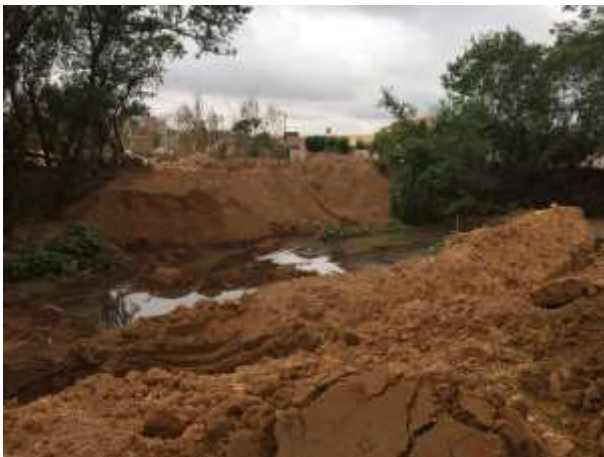
Fig. 3 Escavação do leito do córrego onde será implantada a alça da rotatória, material inservível.

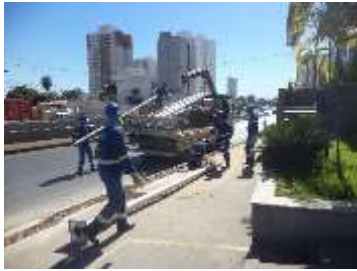
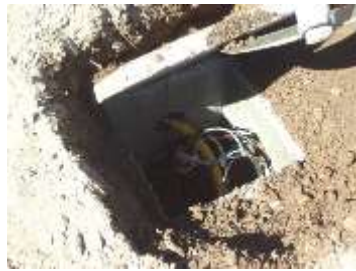
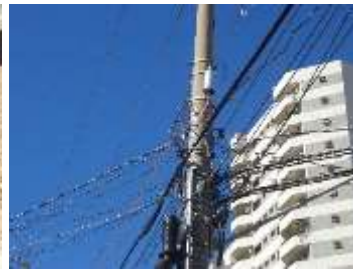
Implantação de 4 postes na marginal da trincheira Stª Rosa, verificação das caixas, haste de

terra/conexões realizadas no trecho. Instalação da Chave magnética (Figuras 01; 02;03).

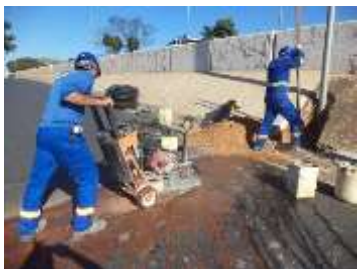
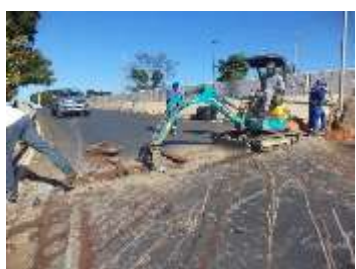
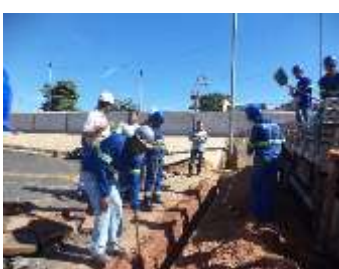
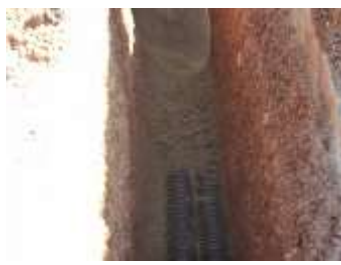
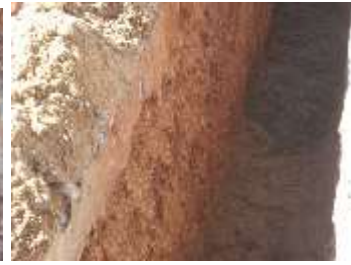
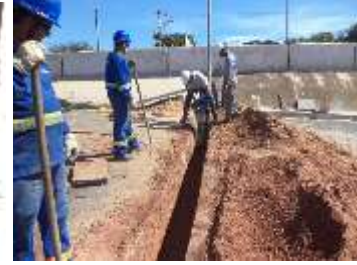
Executado **duas** travessias na M.Sutil, próximo ao viaduto da Fernando Correa, efetuado corte, quebra do asfalto, abertura de valeta, colocação dos tubos, fiação, areia, concreto, terra, compactação e CBUQ(Figuras 06; 07; 08; 09; 10; 11).

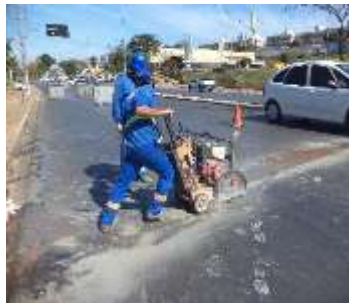
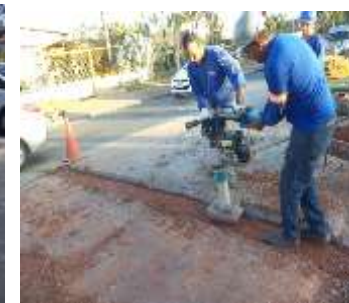
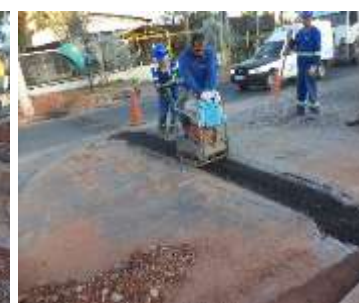
Executado **uma** travessia na Miguel Sutil, próximo ao Hotel Holliday In, efetuado: corte, cava de vala, colocação da tubulação, fiação, chave magnética, haste de terra, envelopamento e CBUQ (Figuras 12; 13; 14).

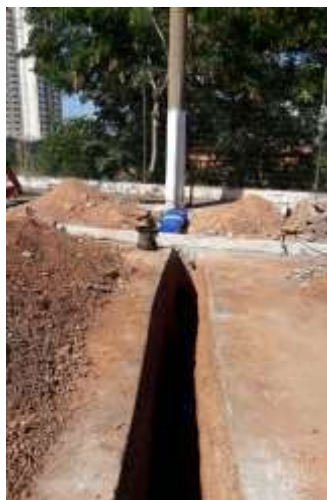
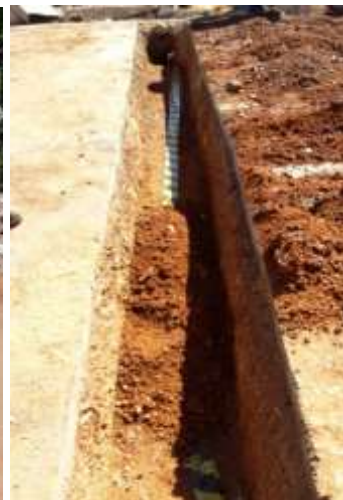
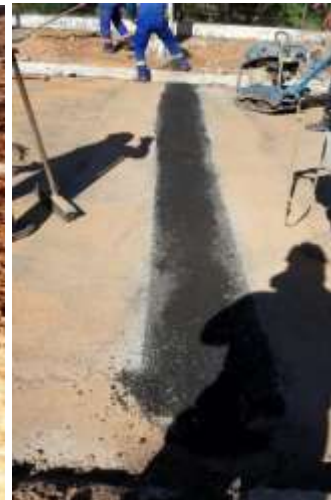
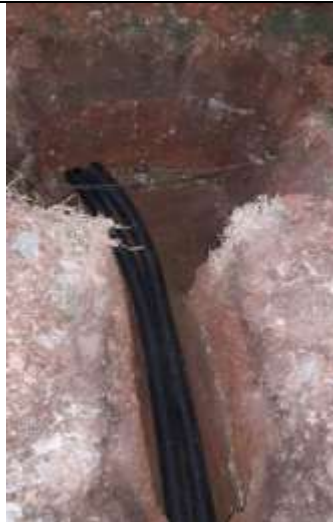
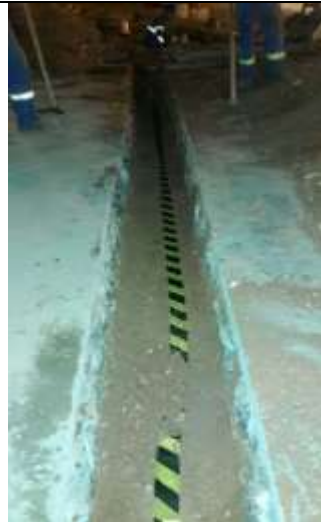
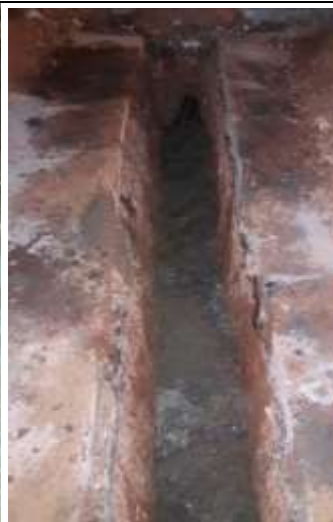
Executado **duas** travessias uma na entrada da alça da F. Correa para M. Sutil e a outra na Rotatória de acesso ao J. Leblon, foi efetuado: corte, cava de vala, colocação da tubulação, fiação, chave magnética, haste de terra, envelopamento e CBUQ (Figuras 15; 16; 17; 18; 19; 20).

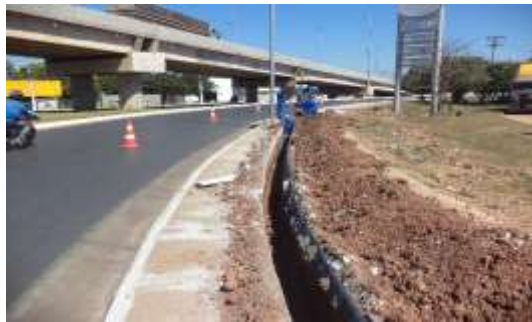
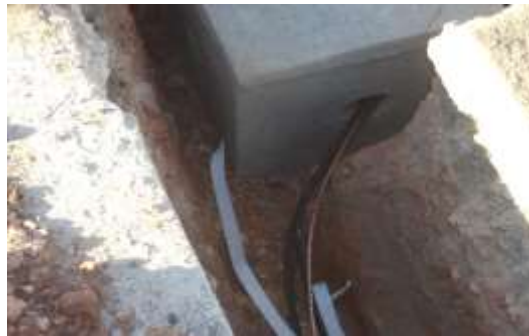
Foi efetuado: corte, cava de vala, colocação de fiação, caixa de passagem, haste de terra, envelopamento e terra (Figuras 21; 22) Na alça de acesso Tijuca/F. Correa.

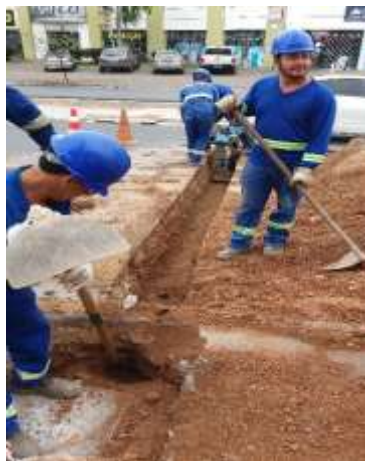
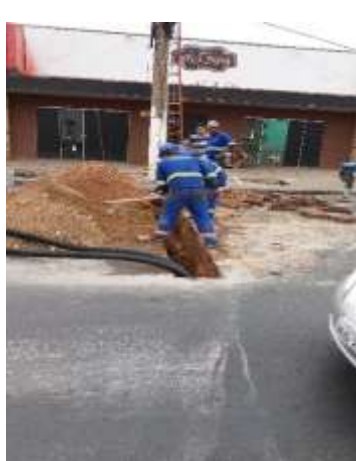
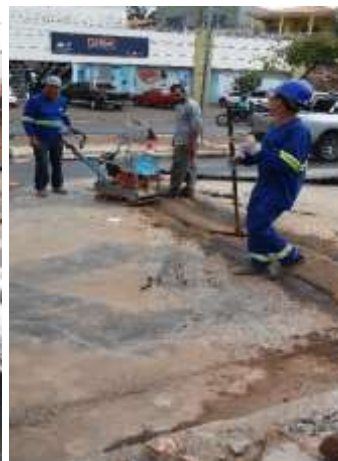
Executado **uma** travessia na Miguel Sutil, próximo a rotatória da estrada do moinho, efetuado: corte, cava de vala, colocação da tubulação, fiação, instalado duas chaves magnéticas, haste de terra, envelopamento e CBUQ (Figuras 23; 24; 25).

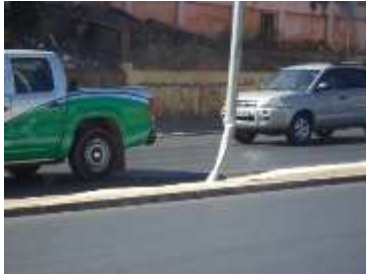
Figura 26

Foi detectado hoje **1 Poste abalroado** dia 07/07 na Mi. Sutil- subtrecho, Foi efetuado: corte, cava de vala, colocação de fiação, caixa de passagem, envelopamento e terra Na alça de acesso Tijucal/F. Correa e iniciado o corte na travessia do Atacadão (Figuras 26; 27; 28).

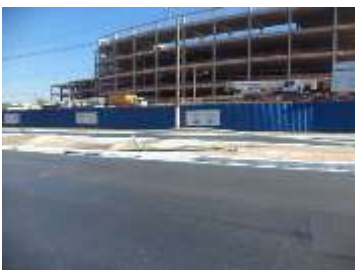
Figura 54

Foi detectado hoje **1 Poste abalroado** no final de semana na M. Sutil-trecho Verdão em frente a construção do Shopping, executado **uma travessia** na segunda alça de entrada da estrada do Moinho, efetuado: corte, cava de vala, colocação da tubulação, fio nú 10 mm², envelopamento e CBUQ Figuras (54; 55; 56; 57; 58; 59; 60).

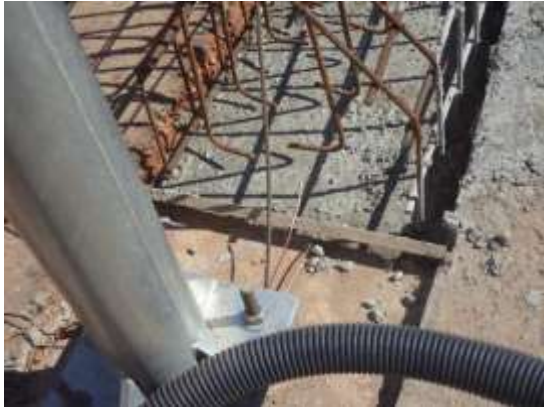
Figura 61

Retirado o poste abalroado no subtrecho e colocação de fio terra nu nos New Jersey do Tijucal Figuras (61; 62)

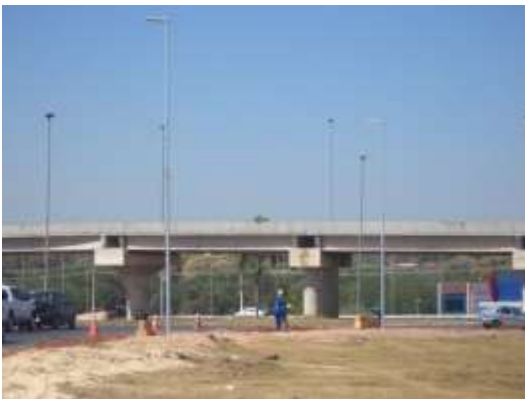
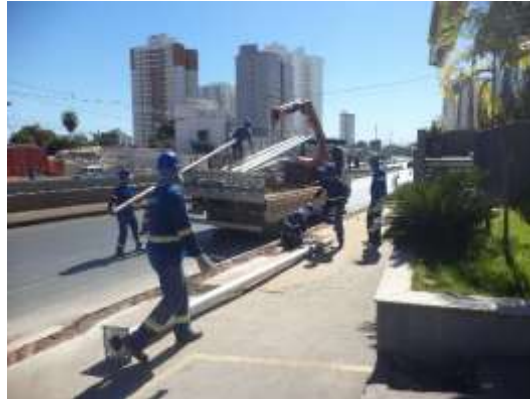
Implantação de 2 postes no Tijucal alça do posto e instalados **11 luminárias**, sendo 9 no Santa Rosa e 2 na Trabalhadores Figuras (89; 90)

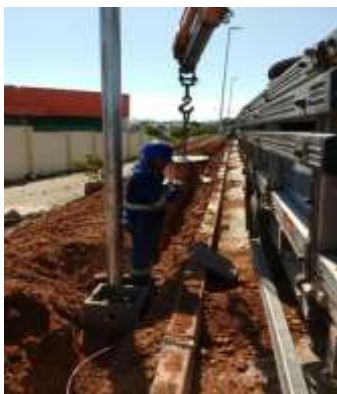
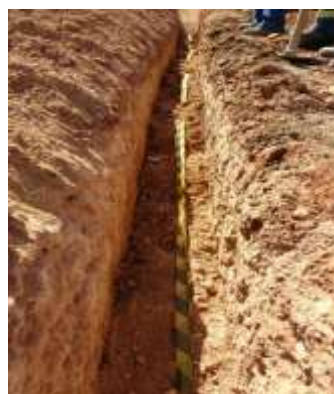
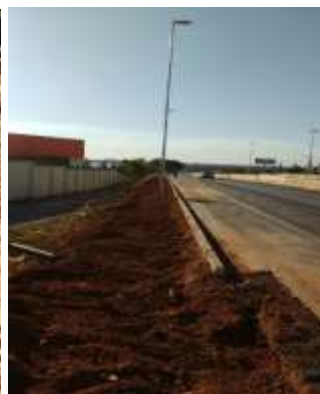
Foi efetuado 110 m de cava de vala, lançado os cabos, colocado areia, concreto, fita e terra, haste de terra, chave de comando na alça de entrada do Moinho/Tijuca Figuras (91; 92; 93).

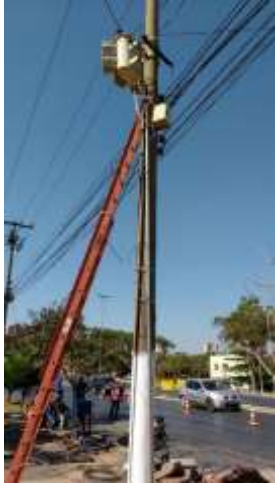
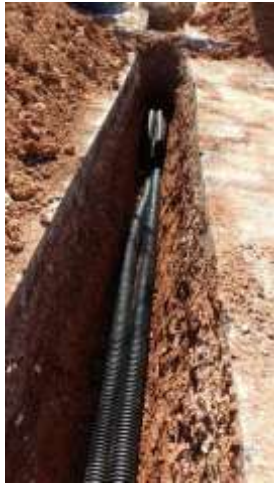
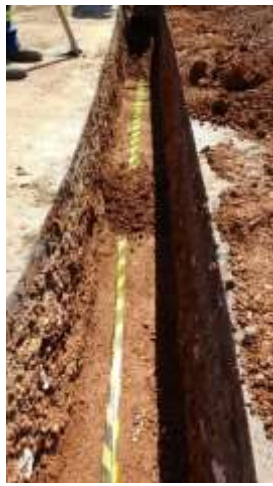
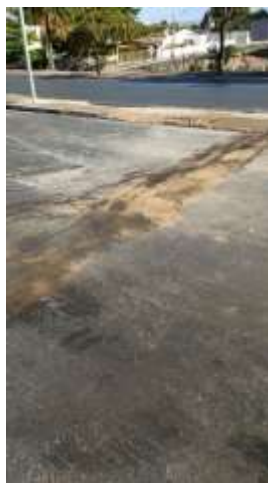
Executado **uma travessia M. Sutil** no trecho da Trabalhadores próximo ao supermercado Comper Figura (94; 95; 96; 97).

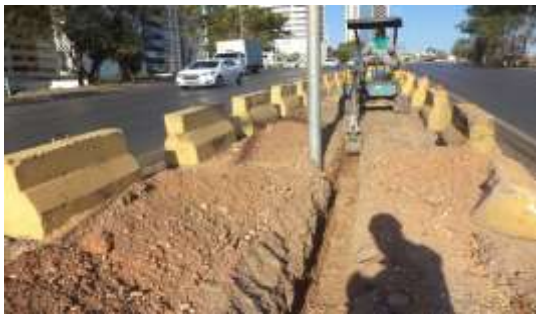
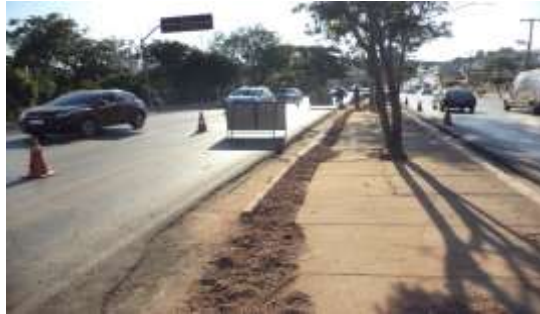
Cava de vala na Trabalhadores(77m) com colocação da fiação, areia concreto, fita e terra (Figuras 1;2).

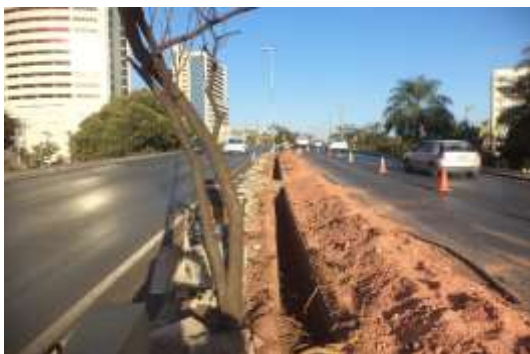
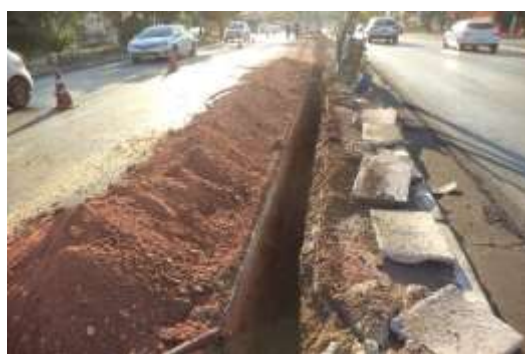
Continuação do Corte da pista e cava de vala entre cinco postes no trecho trabalhadores próximo a Todimo (Figuras 3; 4).

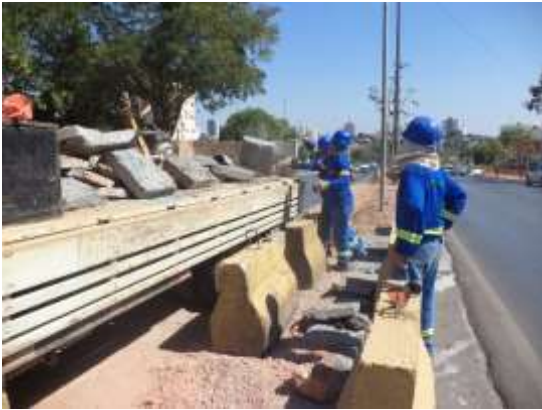
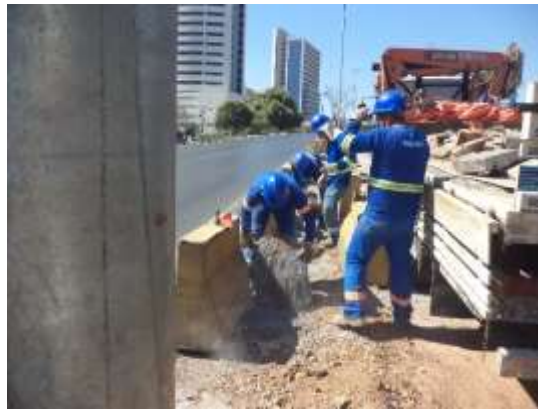
Limpeza no local escavado nas trabalhadores e lançados 35 m de cabo Nu 10mm² na trincheira do Tijucal (Figuras 5; 6).

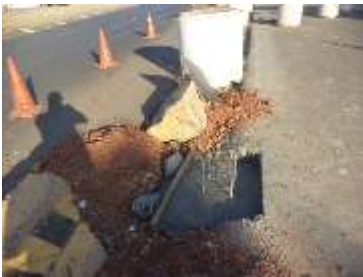
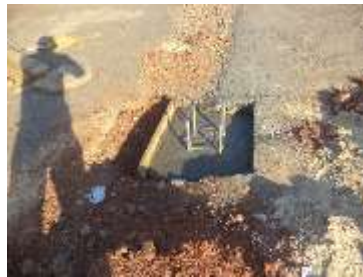
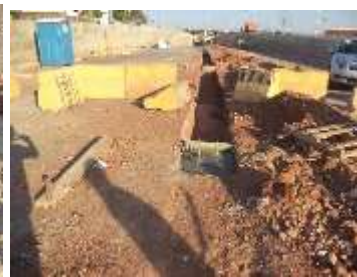
Cava de três buracos Confeção de três bases de concretos para fixação de postes na Trincheira do Tijuca (Figuras 7; 8; 9).

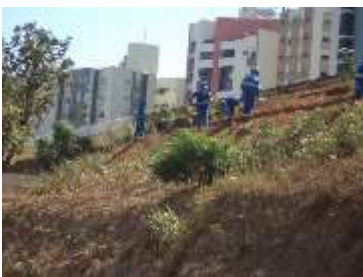
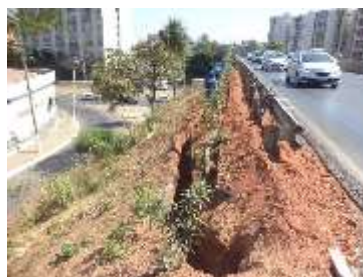
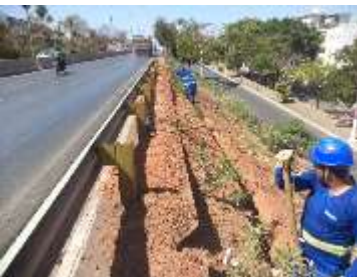
Cava de vala na cabeceira do viaduto do CPA para conexão dos cabos que irão passar nos eletrodutos na lateral do viaduto (Figuras 10; 11; 12).

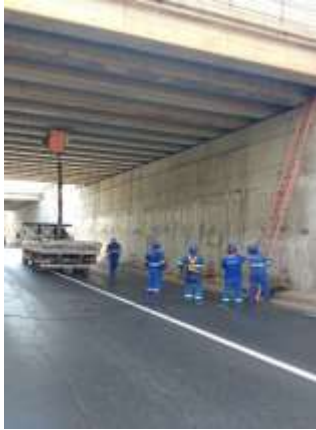
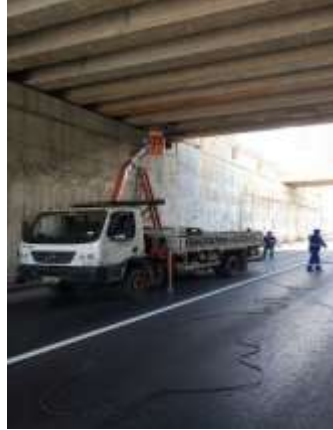
Realizado instalação de tubulação e fiação no Viaduto do Santa Rosa e **Instalado 3 refletores** (Figuras 13; 14).

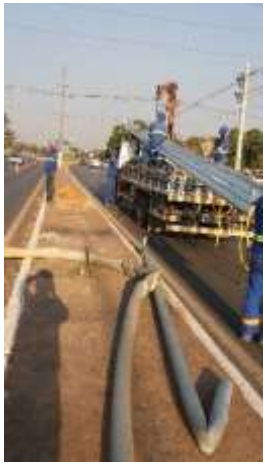
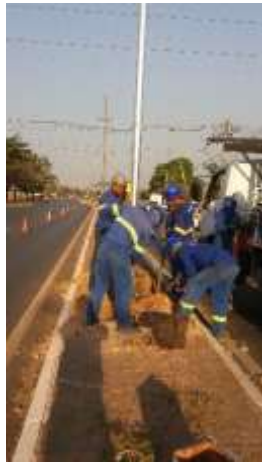
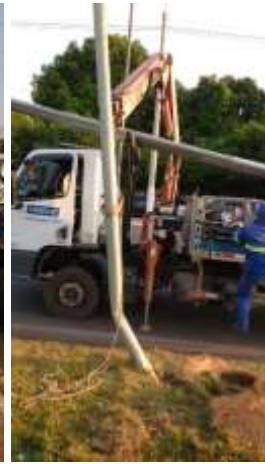
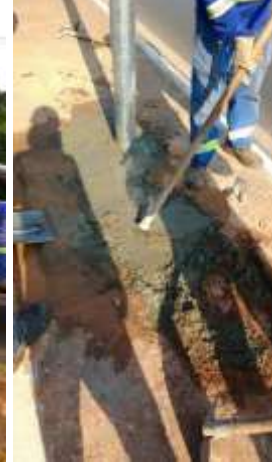
Reposição de postes abalroados no Trecho Tijucal (Figuras 15; 16; 17; 18).

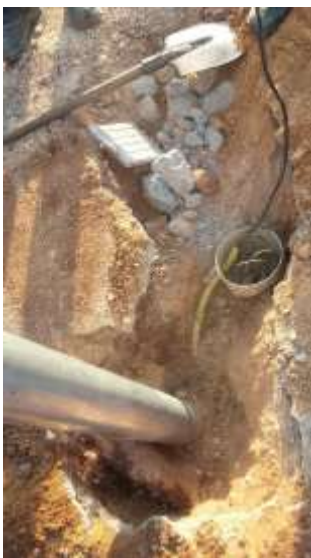
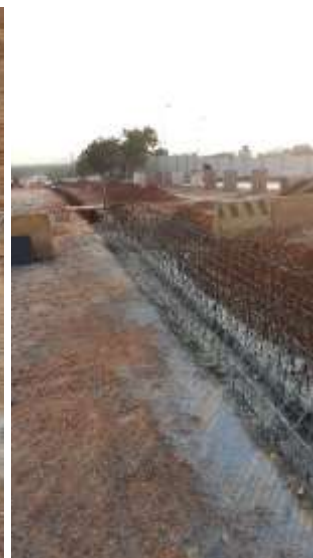
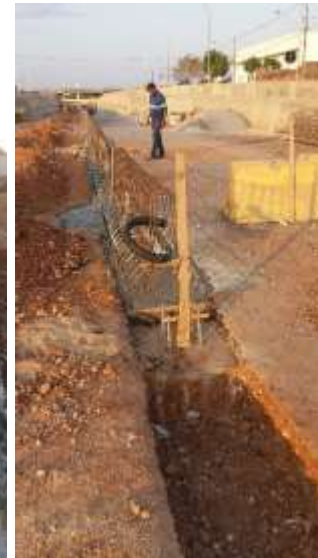
Implantado 1 poste na trincheira e Reposição de postes no Trecho Tijucal e colocação de tubos na trincheira (Figuras 19; 20; 21;).

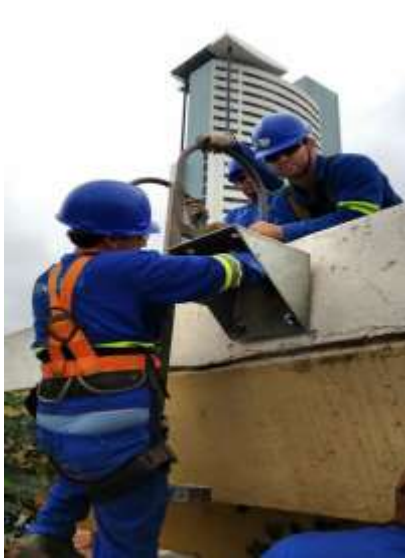
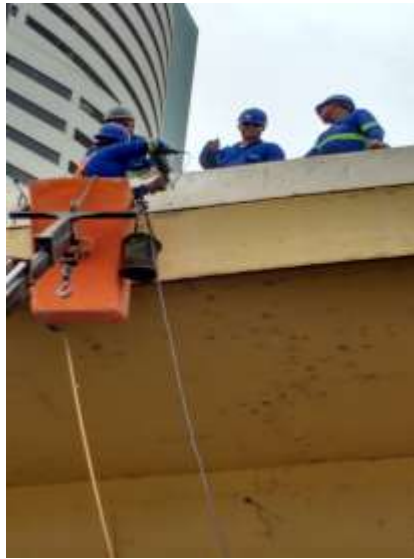
Colocação da base dos postes no viaduto do CPA (Figuras 22; 23).

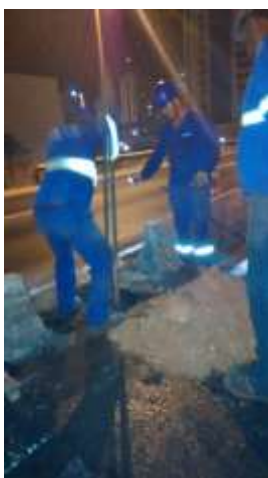
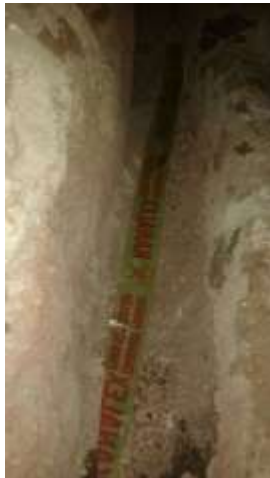
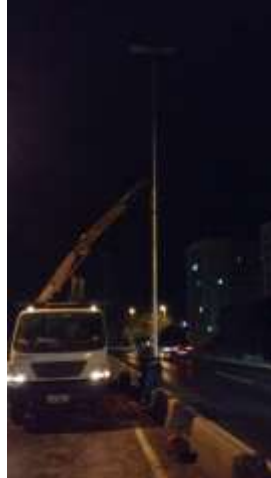
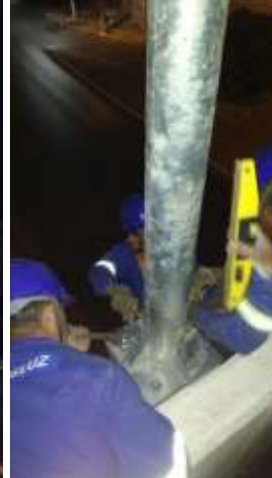
Implantação de 5 postes na M. Sutil/Trabalhadores, corte de calçada, colocação da fiação, areia concreto, fita e terra (Figuras 24; 25; 26; 27).

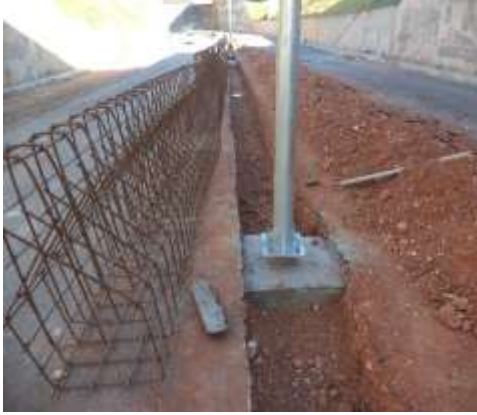
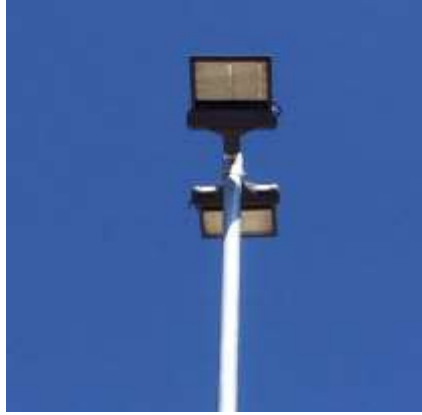
Implantado 2 postes e 4 luminárias, Cava de 18 buracos para colocação das caixas de passagem na trincheira do Tijucal; colocação de 10 caixas 30x 30 cm e 1 caixa 40x40 cm e lançados 35 m de cabo Nu dentro dos New Jersey (Figuras 28; 29).

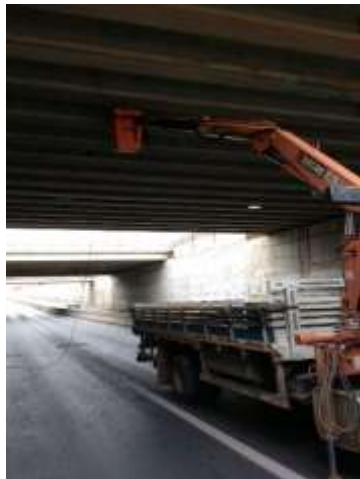
Figura 30

Realizado a instalação da tubulação e fiação no Viaduto Santa Rosa e **implantado 1 projetor** (Figura 30).

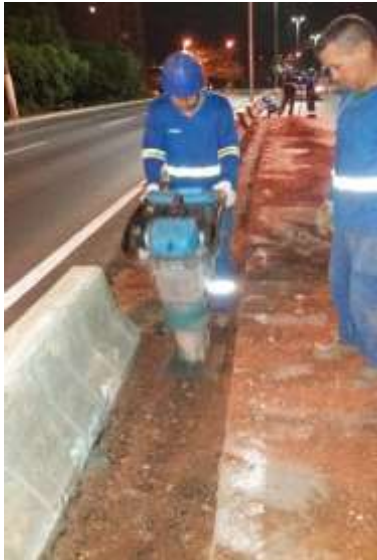
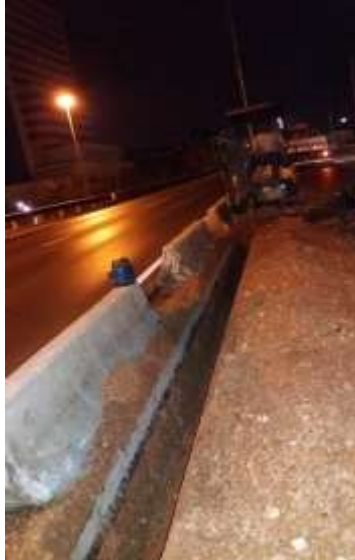
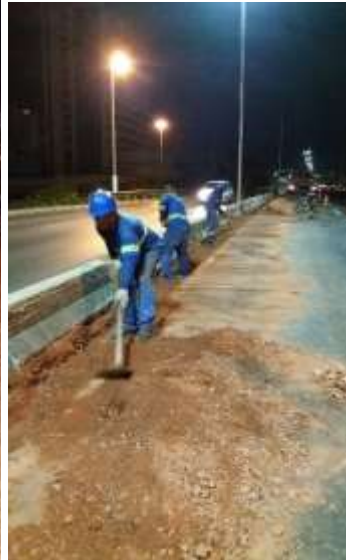
Continuação da cava de vala (45 m), colocação da fiação, envelopamento de concreto, fita e areia (Figuras 36; 37; 38)

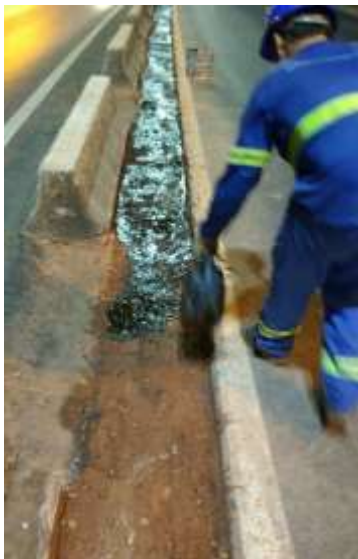
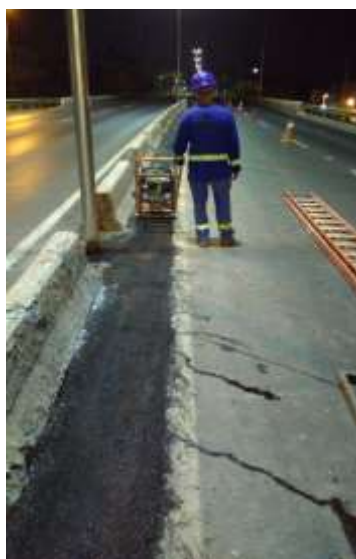
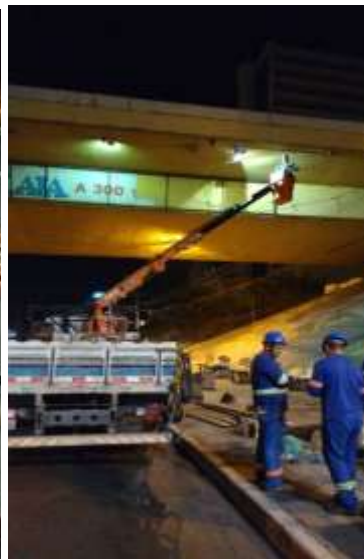
Recomposição do asfalto nas valas que foram abertas nesses dois dias (90m de CBUQ) e colocação de parte dos eletrodutos sob o viaduto do CPA (Figuras 39; 40; 41) .

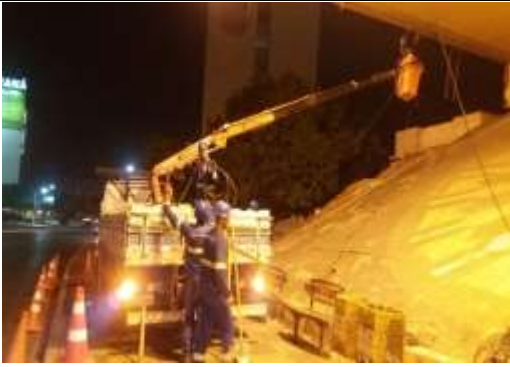
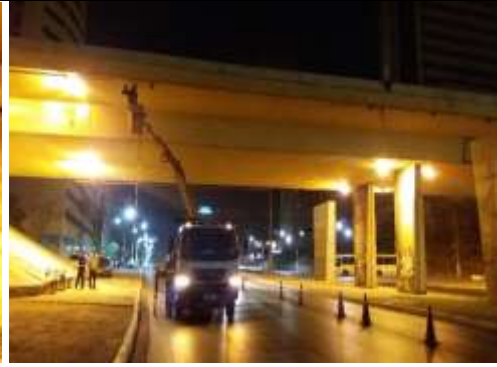
Realizado a finalização da instalação dos eletrodutos sob o Viaduto do CPA e passado a fiação para energização dos postes na M. Sutil em cima do Viaduto (Figuras 42; 43).

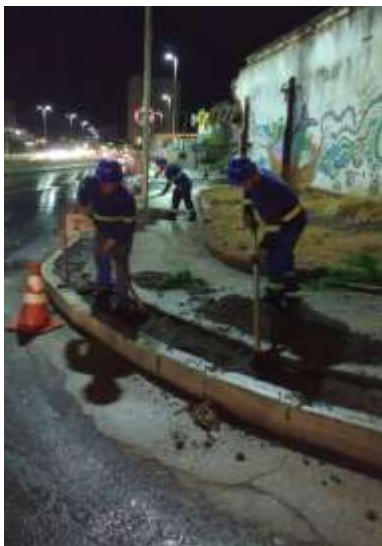
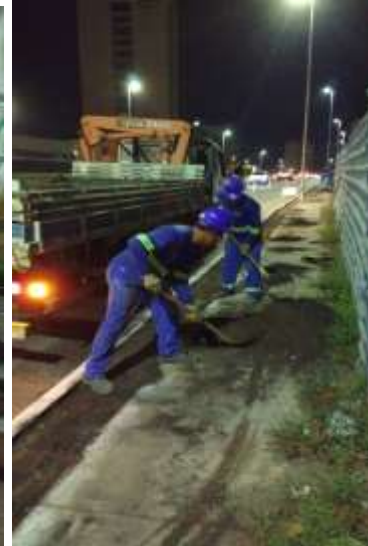
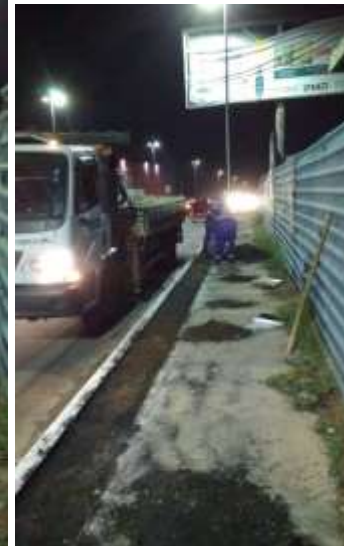
Realizado limpeza nas calçadas do Santa Rosa e Trabalhadores para reposição da calçada no dia seguinte (Figuras 44; 45; 46).

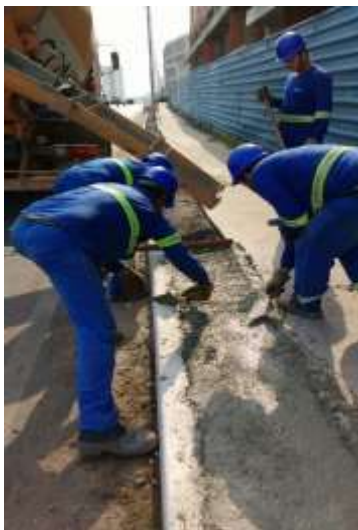
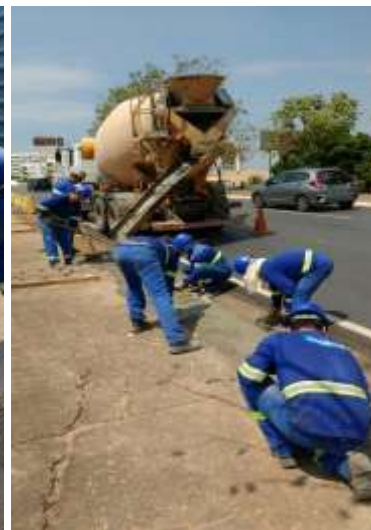
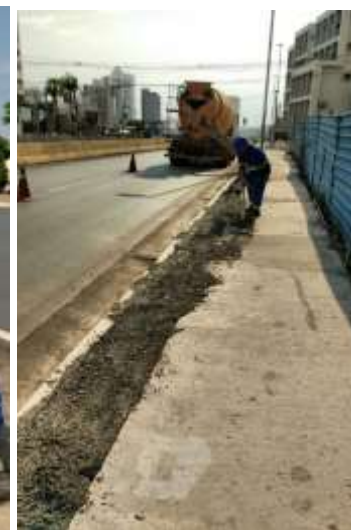
Reposição de calçada: 150 m na Trabalhadores e 223m no Santa Rosa (Figuras 47; 48; 49).

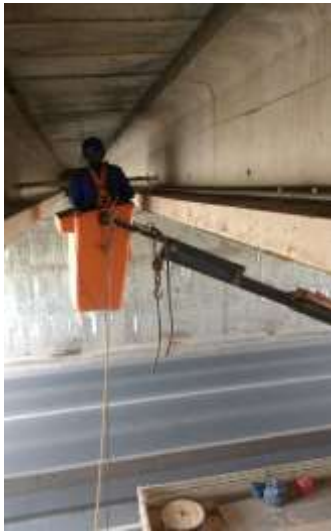
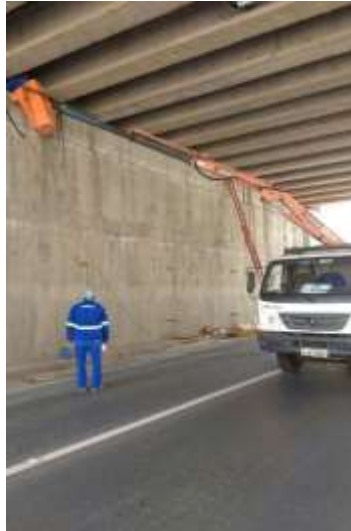
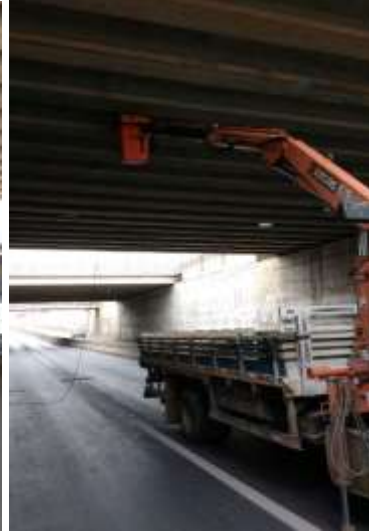
Instalado 4 projetores no viaduto do Santa Rosa, executado serviço de tubulação, lançado os cabos, eletrodutos, condutes, vergalhão e perfilados (Figuras 50; 51; 52).

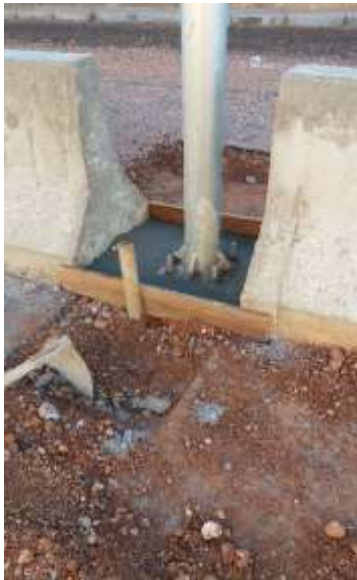
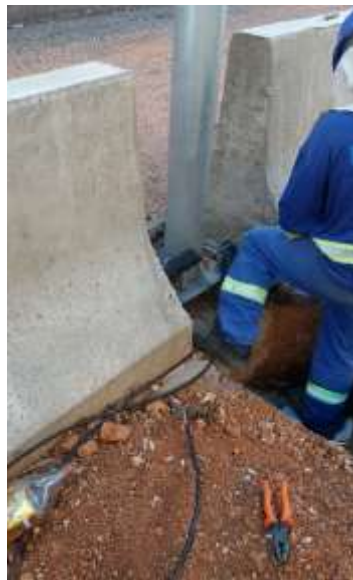
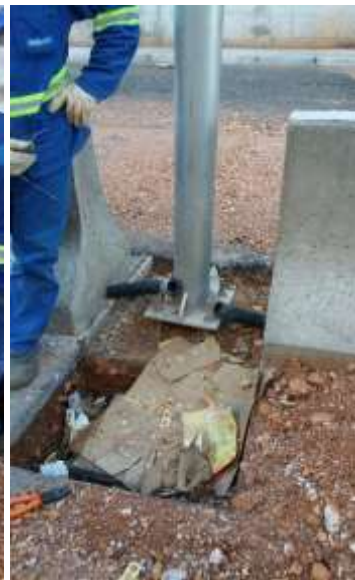
Implantado 1 poste com 2 luminárias na trincheira e Efetuado a concretagem nas bases dos postes e passado fiação em três vãos e o guia no tubo dos outros vãos (Figuras 53; 54; 55).

Nota: A noite furtaram os cabos que haviam lançados durante o dia.

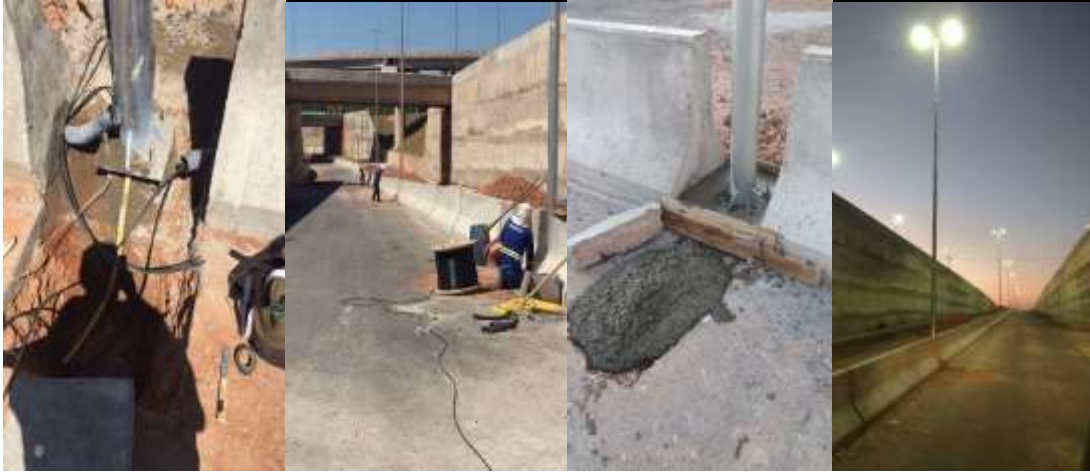
Reposição dos cabos furtados no dia de ontem, e lançamento dos cabos nos restante do circuito, concretagem das caixas e energização do trecho dos dois circuitos executados, ficando as luminárias acesas (Figuras 56; 57; 58; 59).

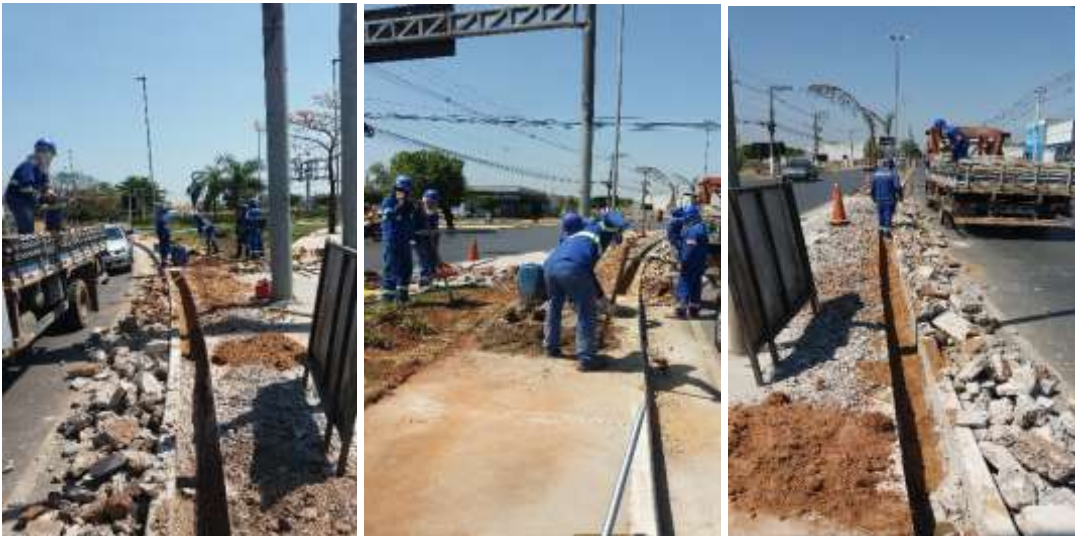
Reparo em três postes no Dom Orlando, onde estava com a fiação cortada (Figuras 60; 61; 62).

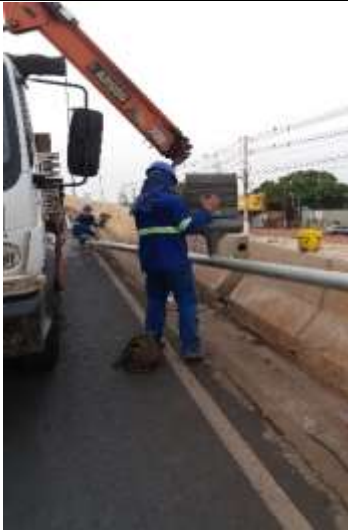
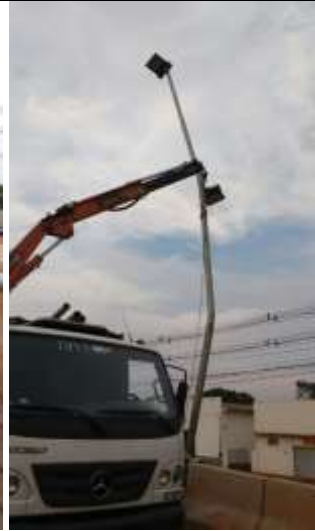
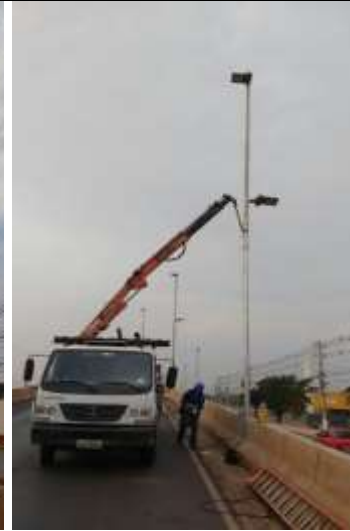
Reposição de um poste no viaduto do Tijucal (Figuras 63; 64; 65).

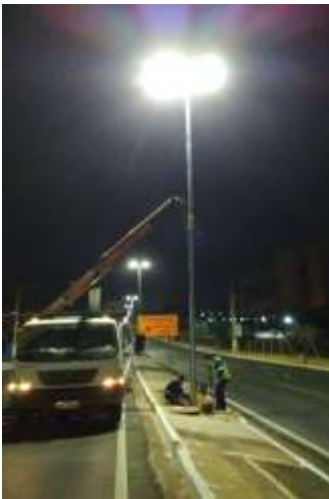
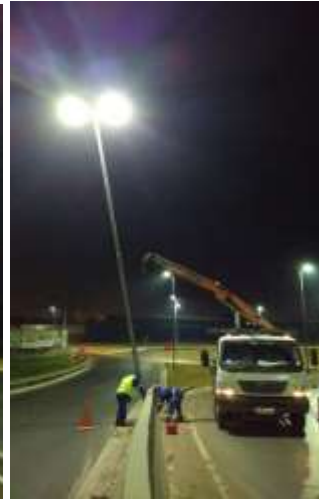
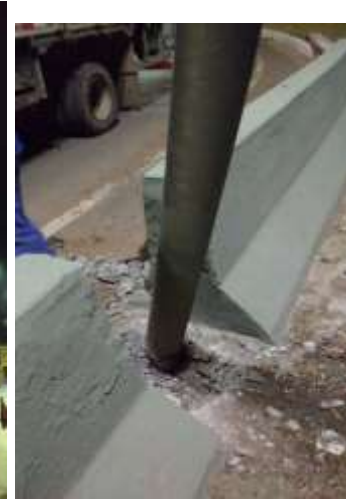
Reposição de três postes sendo dois no Verdão próximo a rotatória do exército e um no viaduto do Dom Orlando.

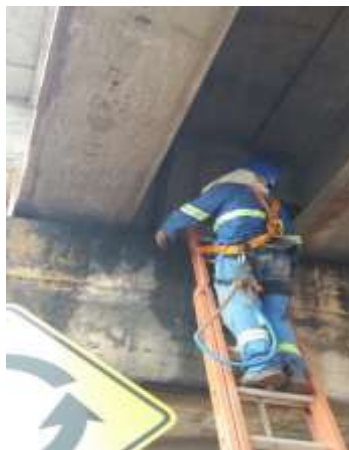
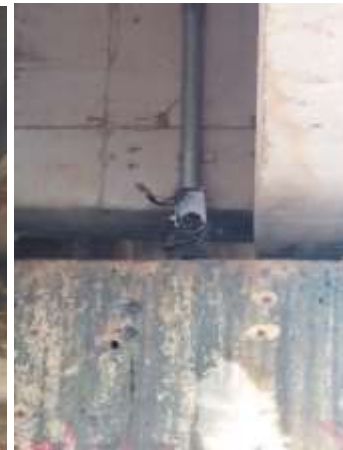
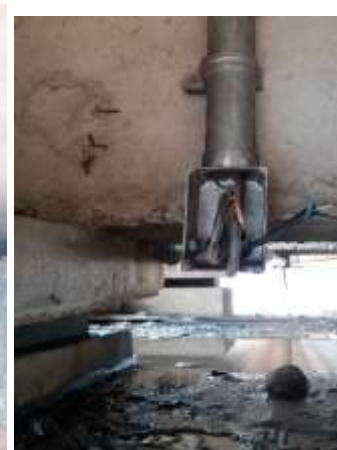
Reposição de parte da fiação no Viaduto do Tijucal, que foi furtada em março/2016 (Figuras 69; 70).

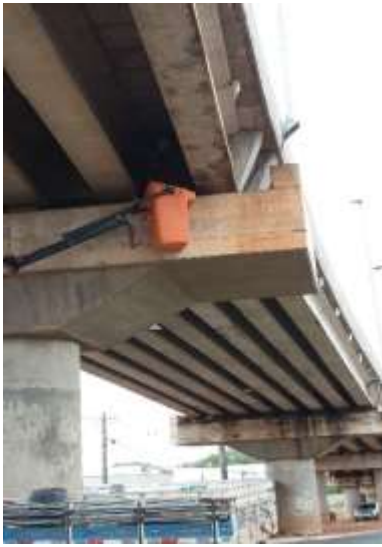
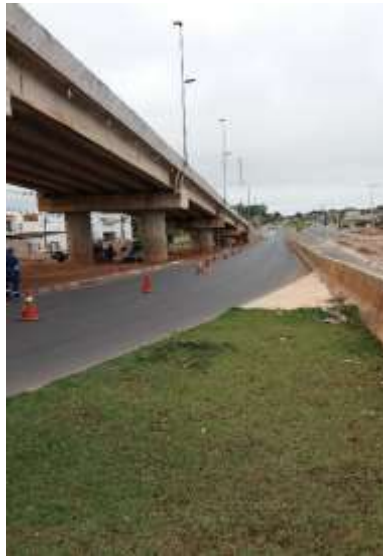
Continuação da Reposição da fiação no Viaduto do Tijucal, que foi furtada em março/2016 (Figuras 72; 73).

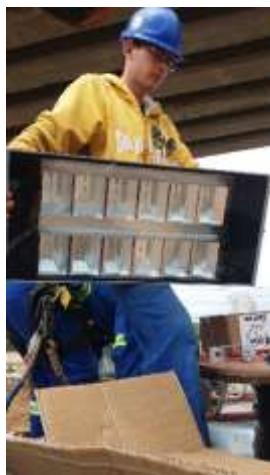
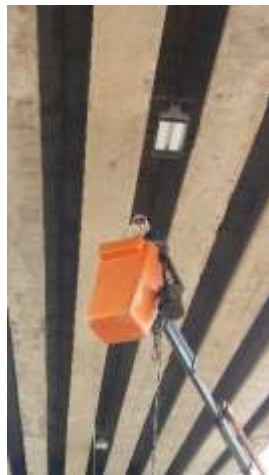
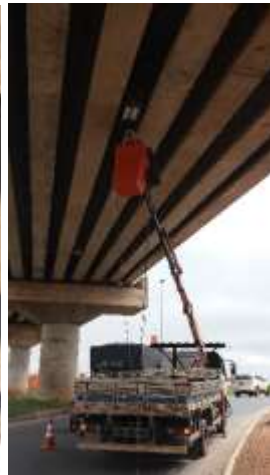
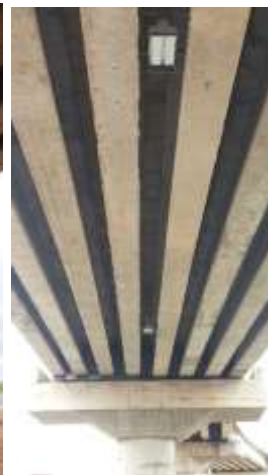
Finalização da Reposição da fiação no Viaduto do Tijucal e instalado um projetor de Led no Viaduto (Figuras 74; 75; 76; 77).

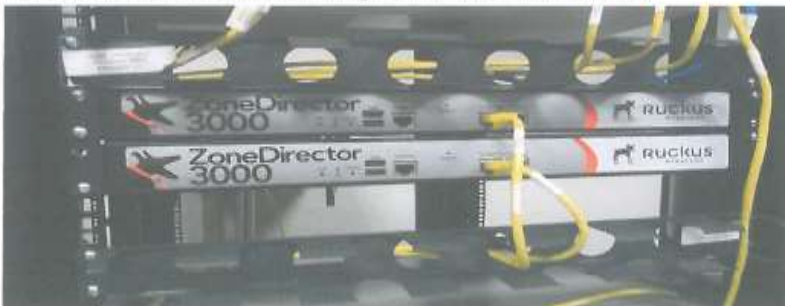
EXIGÊNCIA DO MEMORIAL DESCRITIVO TÉCNICO	EQUIPAMENTO OFERTADO PELO CCLE	LIAME CAUSAL
1. Os firewalls e sistemas de prevenção de intrusão devem ser do mesmo fabricante, sendo esse obrigatoriamente o mesmo dos switches da rede lan, da rede de wireless e da solução de telefonia IP, com exceção do gateway GSM.	Block Bit-Modelo FWA-3230	NÃO CONFORMIDADE EXECUTIVA
JUSTIFICATIVA: Os equipamentos foram fornecidos e instalados pelo Consórcio CLE, mas ainda não foram configurados e nem demonstrados as suas funcionalidades. Esses equipamentos não atendem ao critério de padronização, pois não são do mesmo fabricante dos equipamentos da rede lan (switches).		
Equipamento instalado na PTA Legado do Setor Norte-Nível 00.
