RELATÓRIOS SITUACIONAIS

SECID
SECRETARIA DE
ESTADO DAS CIDADES

RELATÓRIO SITUACIONAL DE OBRAS SAOBC

REFERÊNCIA: ABRIL/2016

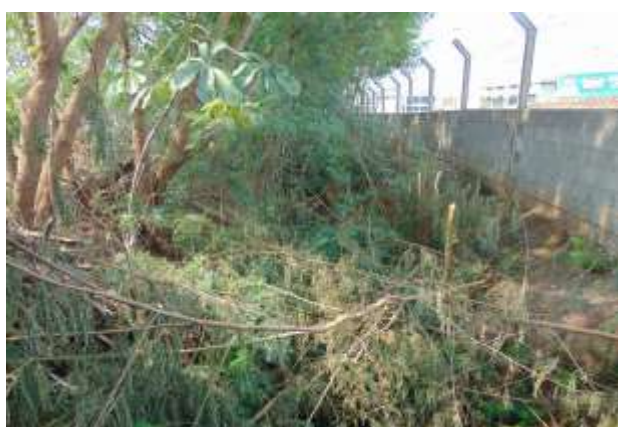
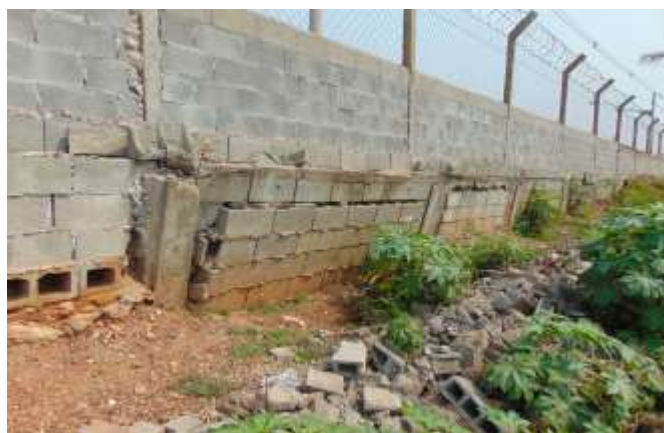
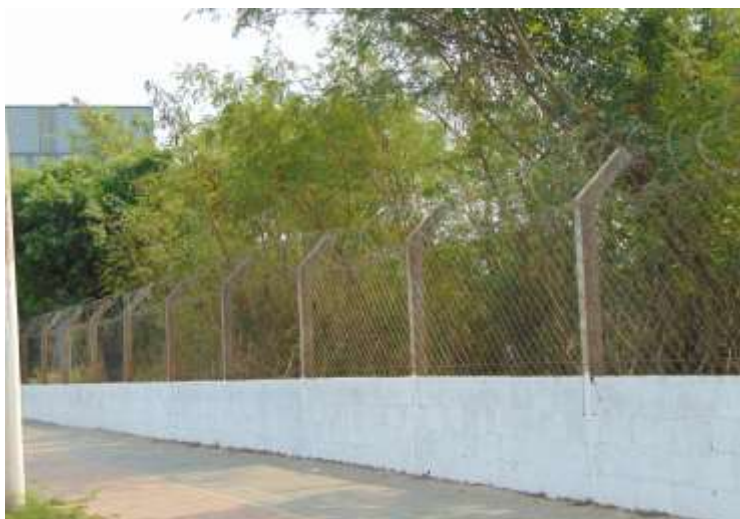
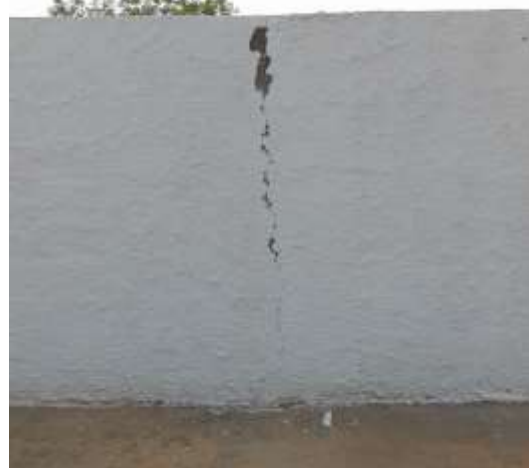
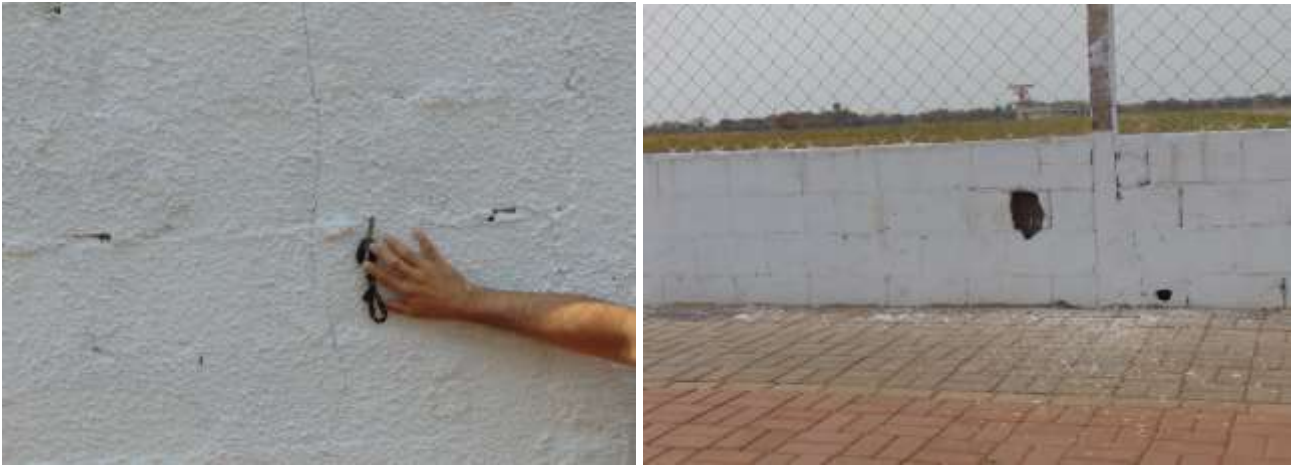
Paralelo a isto a Comissão de Recebimento, em vistoria, constatou que algumas pendências verificadas que ainda persistem, tal como pode ser percebido abaixo:

Tais constatações já foram devidamente comunicadas a empresa e, caso não sejam solucionadas até o encerramento do contrato este será aditado, juntamente com as garantias e gerarão a aplicação das sanções previstas legalmente.

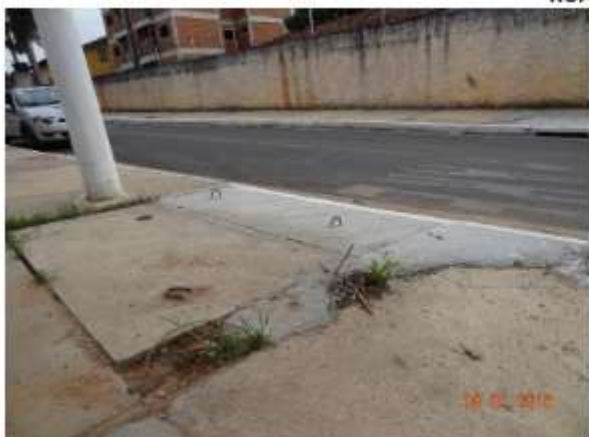
Fig. 1 - Falta acabamento da calçada, concretagem sobre material orgânico, alças da tampa estão salientes; **(ANTES)**

Fig. 1 - Falta acabamento da calçada, concretagem sobre material orgânico, alças da tampa estão salientes; **(DEPOIS)**

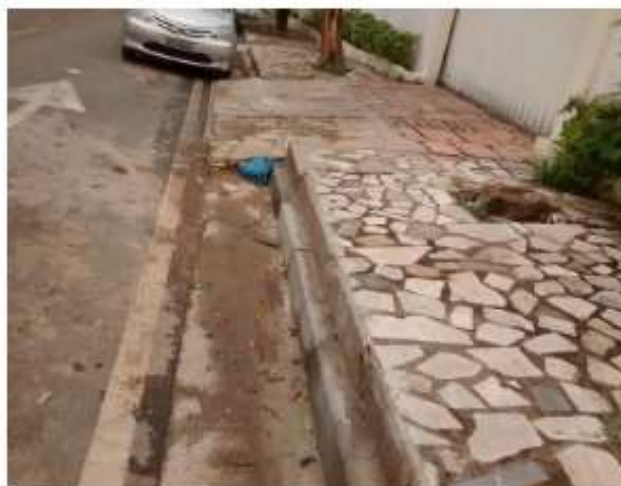
Fig. 3 - Meio fio não executado, rampa de acesso avançando sobre a sarjeta; **(ANTES)**

Fig. 3 - Meio fio não executado, rampa de acesso avançando sobre a sarjeta; **(DEPOIS)**

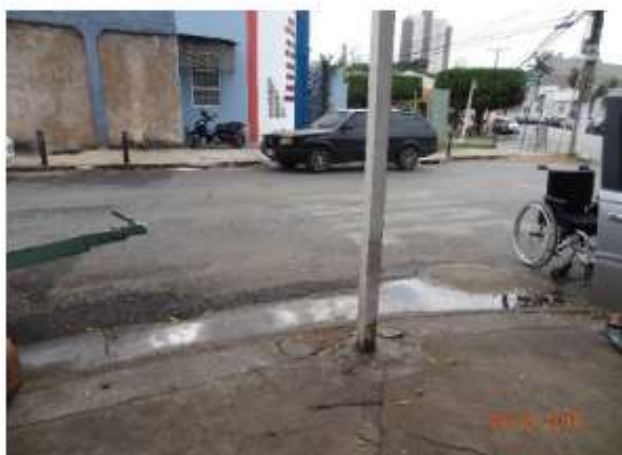
Fig. 6 - Boca de lobo e Poço de Visita não executados;

Fig. 6 - Boca de lobo e Poço de Visita não executados;
(ANTES)

Fig. 6 - Boca de lobo e Poço de Visita não executados;
(DEPOIS)

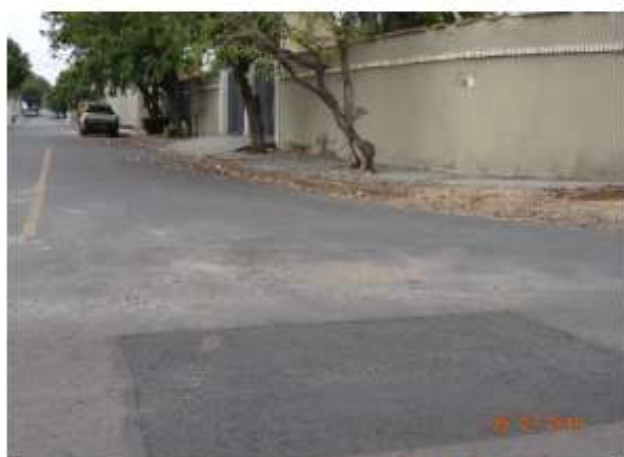
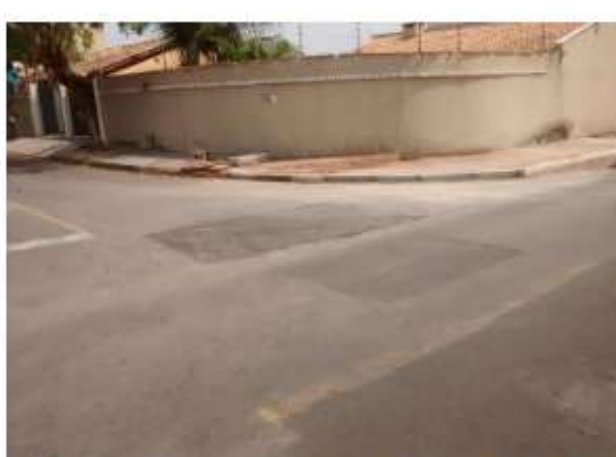
Fig. 8 - Borrachudo na esquina com a Rua das Margaridas, meio fio não executado.

Fig. 8 - Borrachudo na esquina com a Rua das Margaridas,
meio fio não executado. (ANTES)

Fig. 8 - Borrachudo na esquina com a Rua das Margaridas,
meio fio não executado. (DEPOIS)

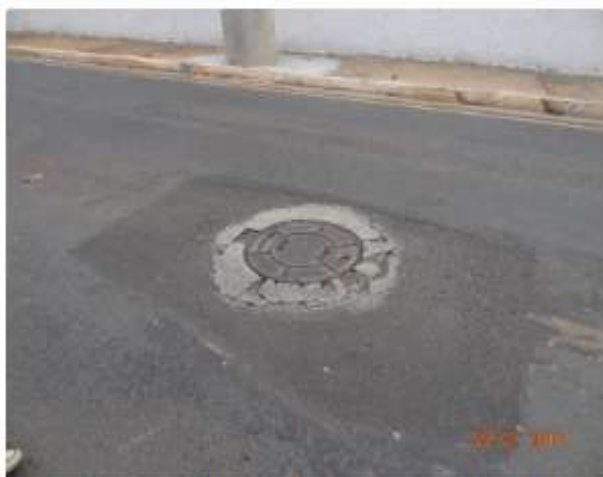
Fig. 12 - Acabamento do Poço de Visita com deterioração precoce;

Fig. 12 - Acabamento do Poço de Visita com deterioração precoce; **(ANTES)**

Fig. 12 - Acabamento do Poço de Visita com deterioração precoce; **(DEPOIS)**

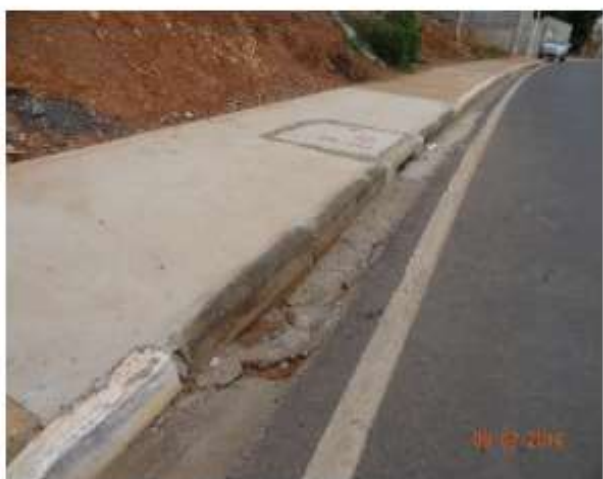
Fig. 13 - Sarjeta executada em desacordo com as especificações de projeto; **(ANTES)**

Fig. 13 - Sarjeta executada em desacordo com as especificações de projeto; **(DEPOIS)**

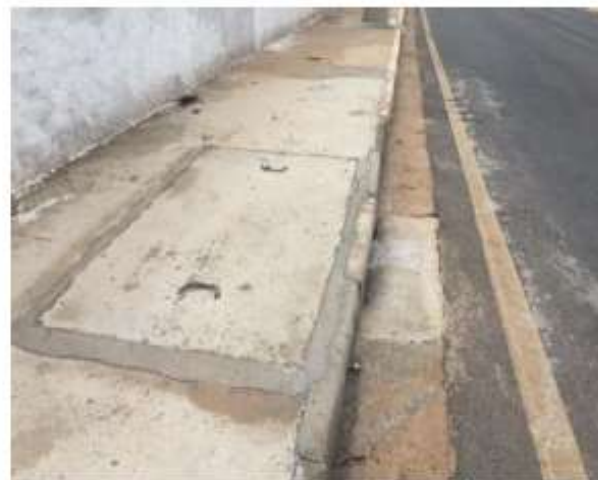
Fig. 14 - Acabamento da tampa da BL com papelão imerso no concreto;

Fig. 14 - Acabamento da tampa da BL com papelão imerso no concreto; **(ANTES)**

Fig. 14 - Acabamento da tampa da BL com papelão imerso no concreto; **(DEPOIS)**

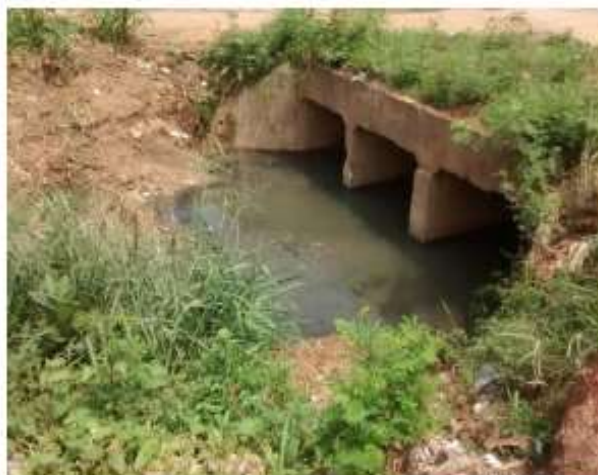
Fig. 21 - Bueiro celular triplo obstruído;

Fig. 21 - Bueiro celular triplo obstruído; (ANTES)

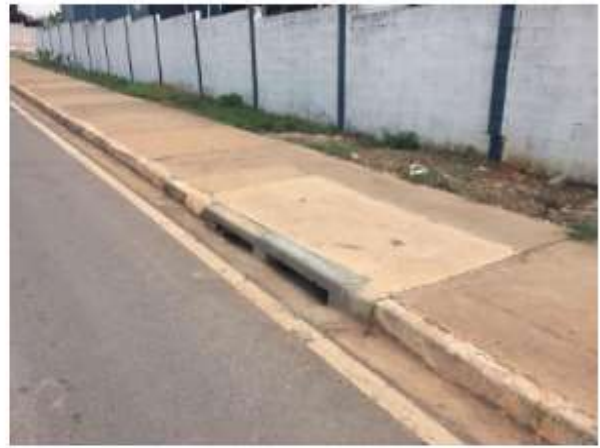
Fig. 27 - Guia chapéu danificada;

Fig. 27 - Guia chapéu danificada; (ANTES)

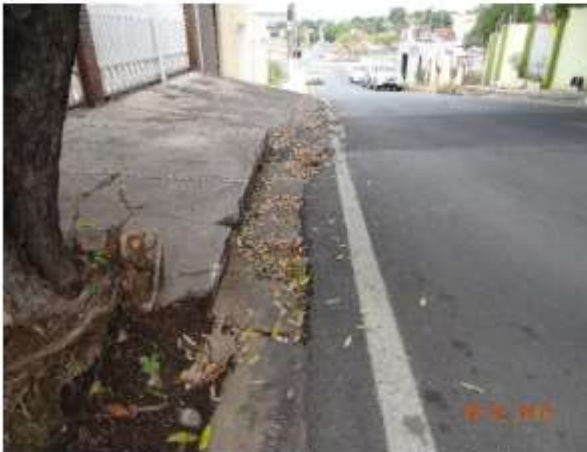
Fig. 29 - Sarjeta danificada; (DEPOIS)

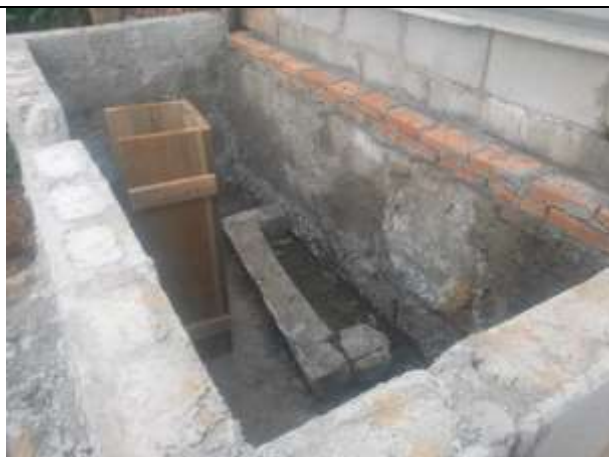
Fig. 06 – Boca de lobo sem tampa e reboco interno.

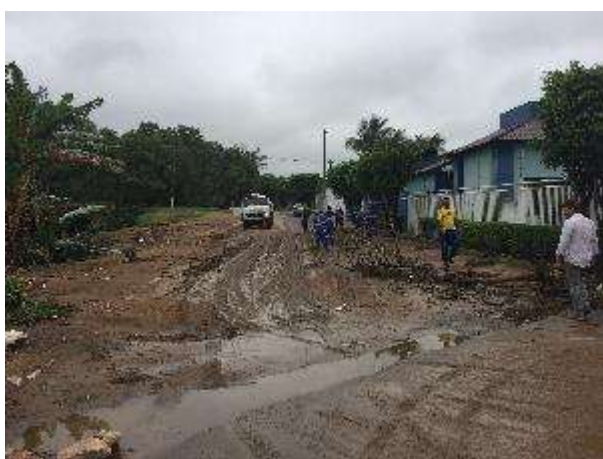
Fig. 07 – Rua após o alagamento.

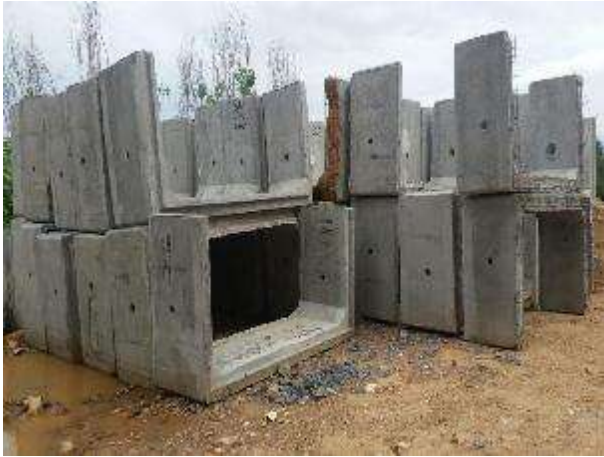
Fig. 08 – Galerias pré-moldadas.

A equipe de fiscalização verificou que a empresa já concluiu os serviços de enrocamento e concretagem do berço onde será implantada a galeria sob a alça da nova rotatória da Av. Brasília. Constatamos que a empresa já havia adquirido os módulos pré-moldados que compõem a estrutura da galeria, porém a mesma foi impossibilitada de executar devido as chuvas informadas anteriormente.

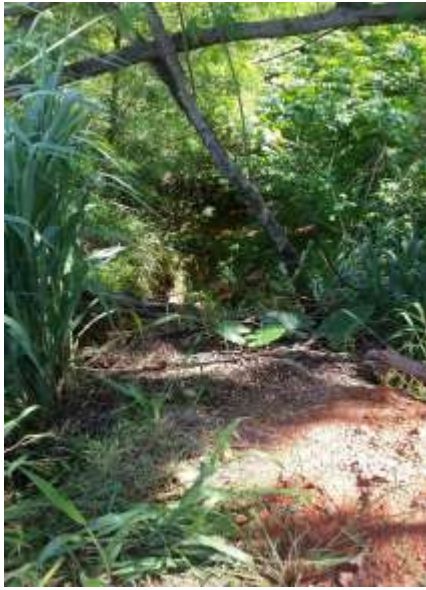
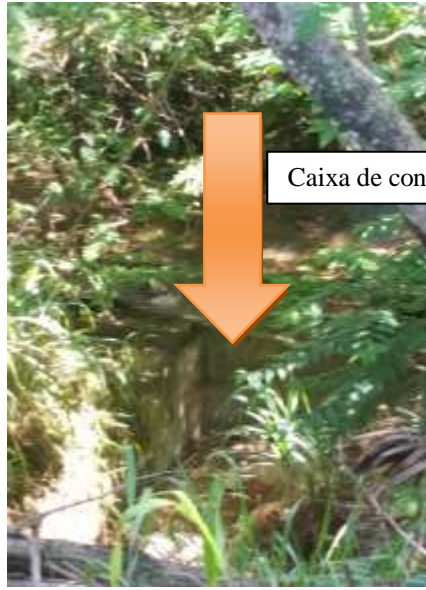
Figuras 1 e 2 – Canalização com caixa de concreto do Córrego Fundo e seu afluente com vegetação em estágio de regeneração natural

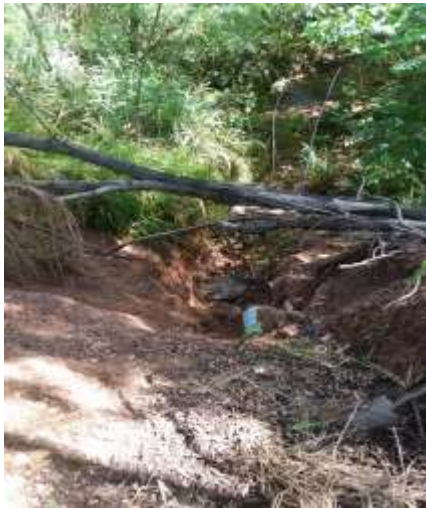
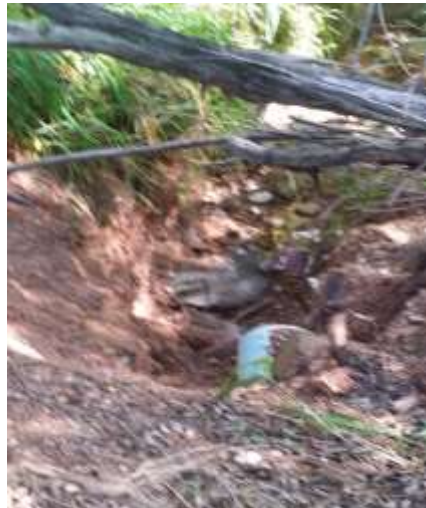
Figuras 3 e 4 – Vista da tubulação de água pluvial instalada na lateral acima da caixa de concreto.

Processo erosivo causado por falta de dissipador de energia - afluente do córrego Fundo.

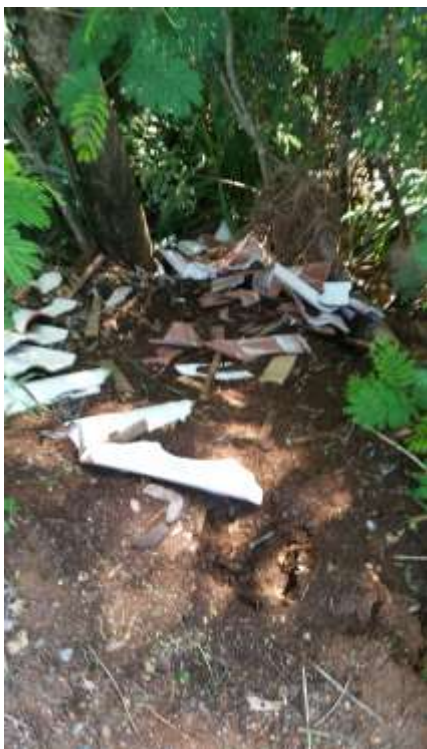
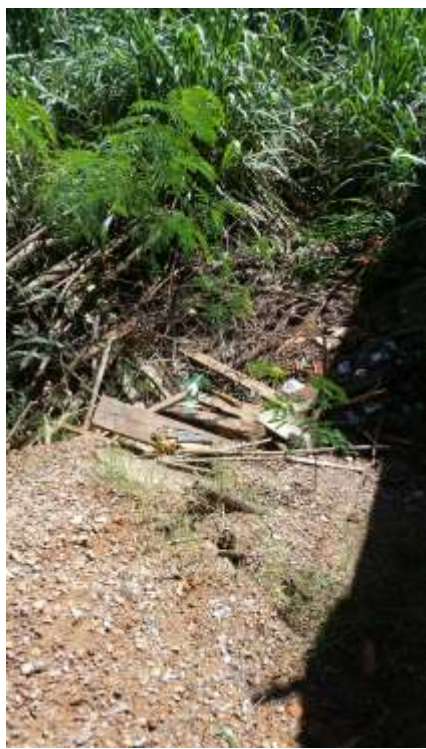
Figuras 5 e 6 – Resíduos Sólidos dispostos na APP do Aflente do Córrego Fundo.

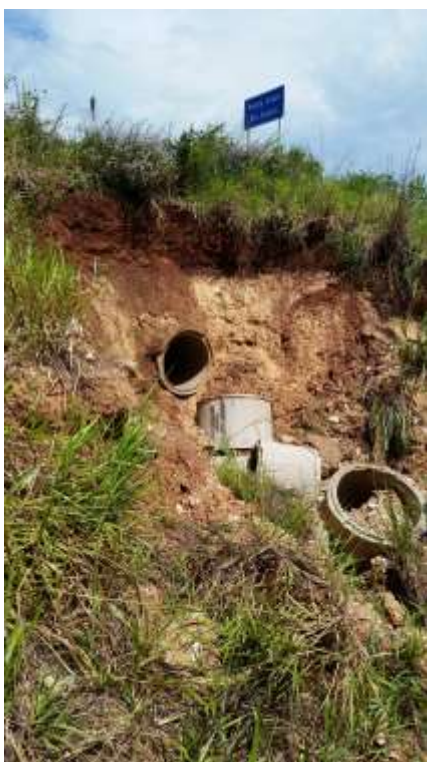
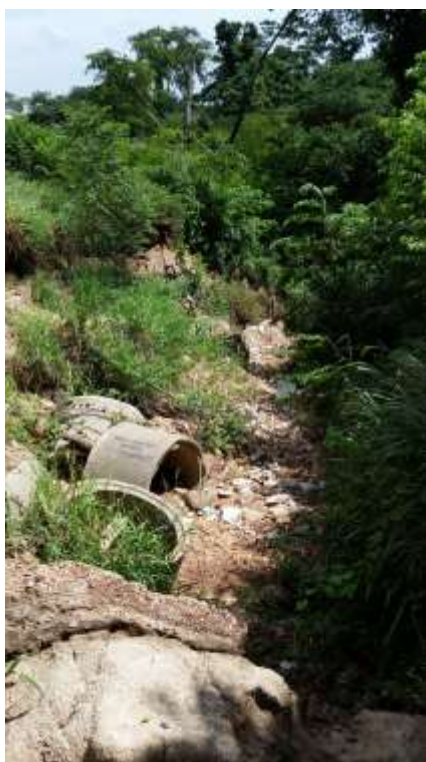
Figuras 7 e 8- Desbarrancamento da encosta da terraplanagem com deslocamento de manilhas para dentro da APP do Rio Coxipó e processo erosivo do solo.

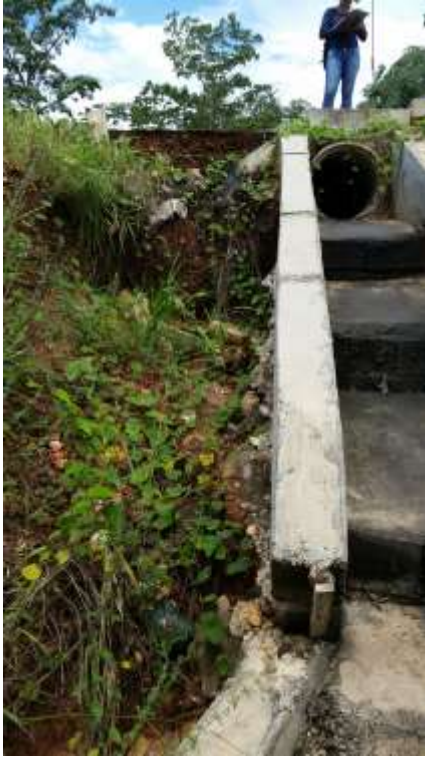
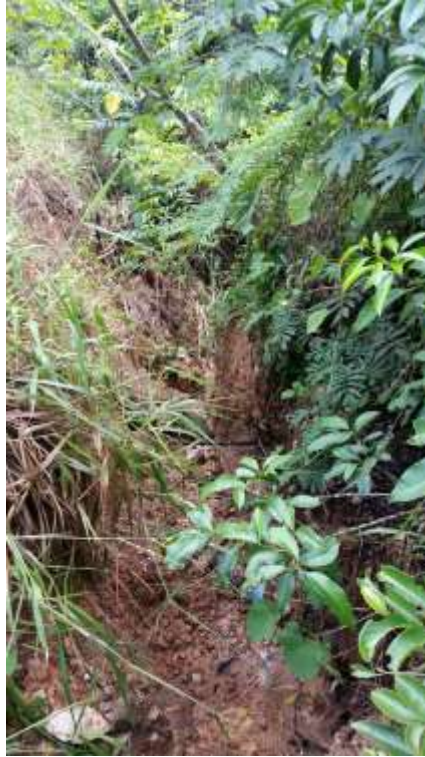
Figuras 9 e 10 – Desbarrancamento da encosta da pista pela ação de água da chuva ao lado do canal para captação de água pluvial

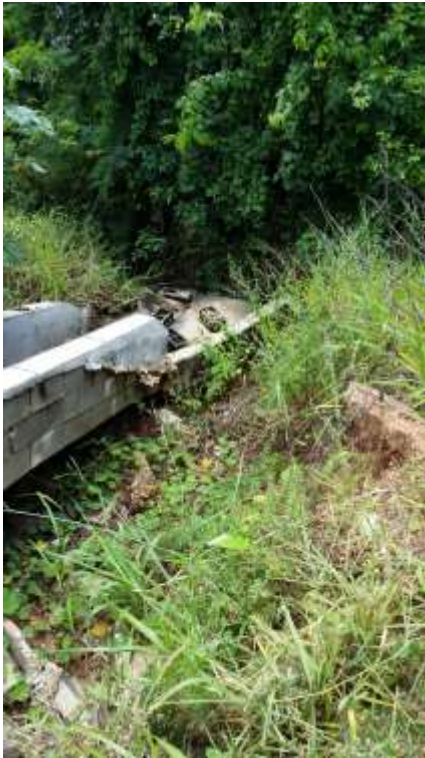
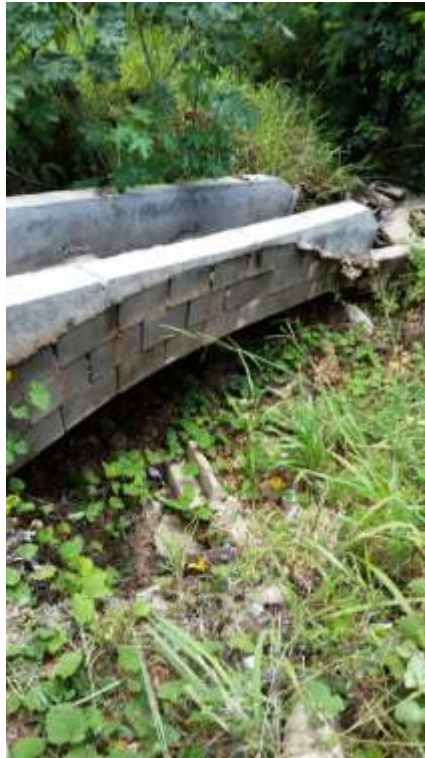
Figuras 11 e 12- Canal de captação de água da chuva do lado do córrego do Moinho sem base de solo, pois está sendo levado pela água da chuva de desce da encosta da via.

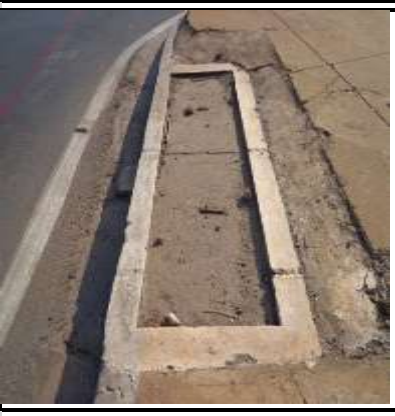
Lado esquerdo

Tampa da BLD abaixo do nível da calçada
4

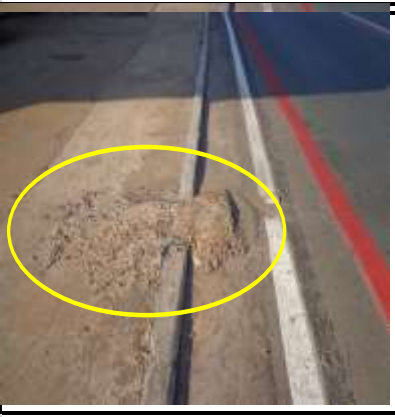
Lado esquerdo

Concreto endurecido na sarjeta
5

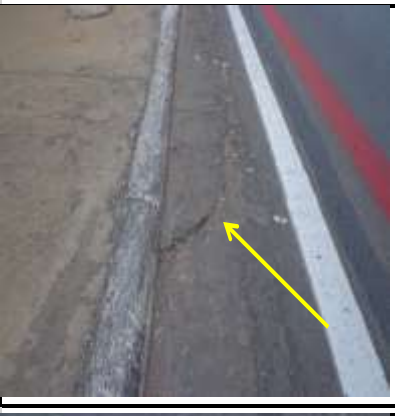
Lado esquerdo

Sarjeta com excesso de concreto
6

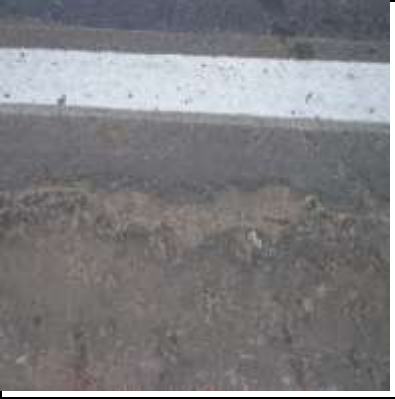
Lado esquerdo

Emenda danificada do pavimento com a sarjeta

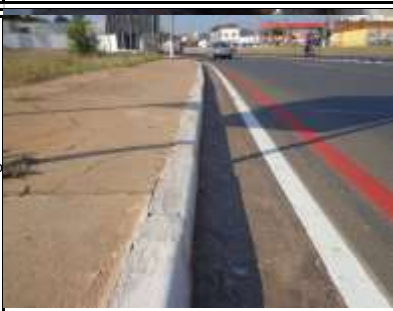
Meio-fio desalinhado
  <p>11</p>	Lado esquerdo	 	Largura da calçada menor do que foi contratado
  <p>12</p>	Lado esquerdo

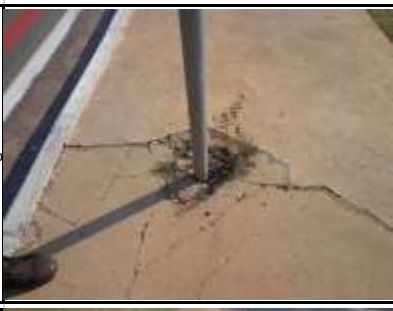
Calçada quebrada
