**Monitoramento - TAG referente ao
Contrato nº. 40/2012**

Assunto: Envio do Relatório Situacional Obras da Copa inclusas nos TAG's
(Referente a Agosto/2017).

REFERÊNCIA: AGOSTO/2017

Contrato: nº 040/2012 – ENTORNO LOTE I

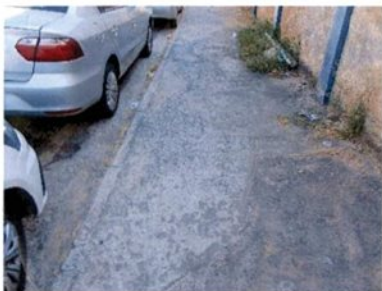
- Calçada danificada – Rua das Begônias – fotografias 01, 02, 12, 15 e 16, Rua das Papoulas – fotografia 47, e Rua Onze de Maio – fotografias 51, 87 e 94;

Fotografia 01 – Calçada danificada

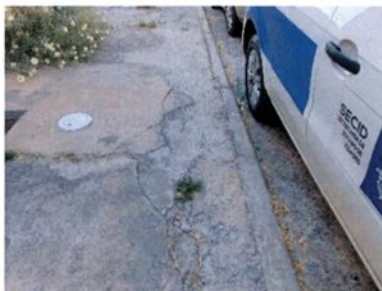
Fotografia 02 – Calçada danificada

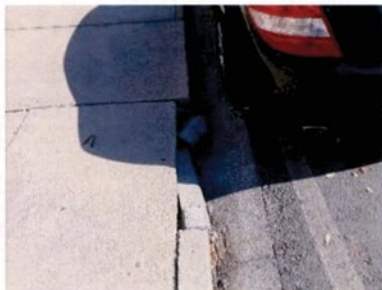
- Meio-fio quebrado – Rua das Begônias – fotografias 03 e 04, Rua dos Crisântemos – fotografias 21 e 22, Rua das Papoulas – fotografia 43, Rua Onze de Maio – fotografias 62 e 71, e Avenida Dom Carlos Luís D'amour – fotografias 98, 99, 100, 108 e 119;

Fotografia 04 – Meio-fio quebrado

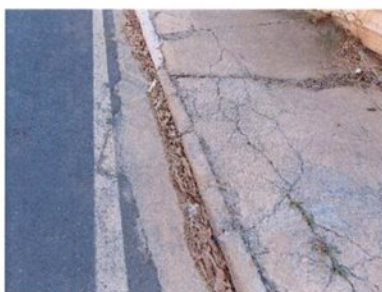
- Calçada quebrada – Rua das Begônias – fotografias 11, 13 e 14, Rua das Papoulas – fotografias 37, 41 e 42, Rua Onze de Maio – fotografias 49, 50, 54, 55, 56, 58, 60, 69, 70, 73, 77, 81, 84, 85, 86, 89, 93 e 95, e Avenida Dom Carlos Luís D'amour – fotografias 99, 100, 101, 108, 114, 120, 121 e 124;

Fotografia 13 – Calçada quebrada

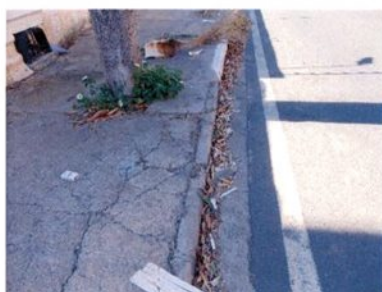
Fotografia 14 – Calçada quebrada

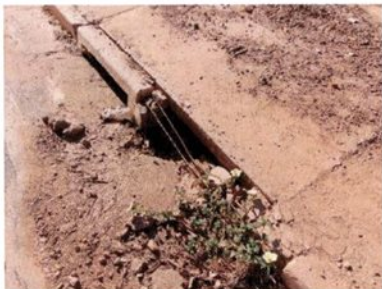
Fotografia 21 – Meio-fio quebrado

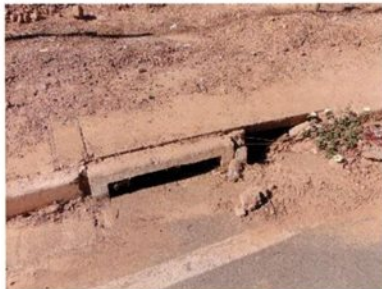
Fotografia 22 – Meio-fio quebrado

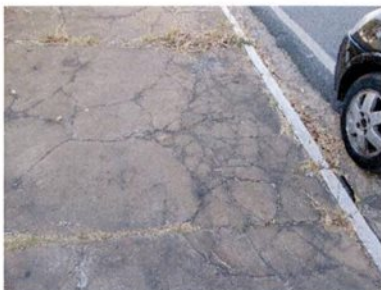
Fotografia 41 – Calçada quebrada

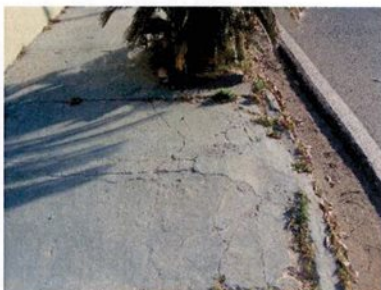
Fotografia 42 – Calçada quebrada

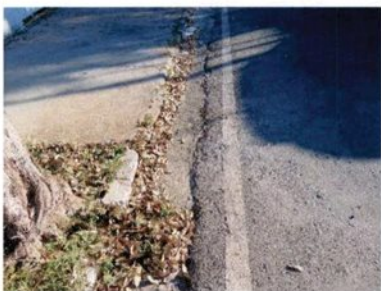
Fotografia 43 – Meio-fio quebrado

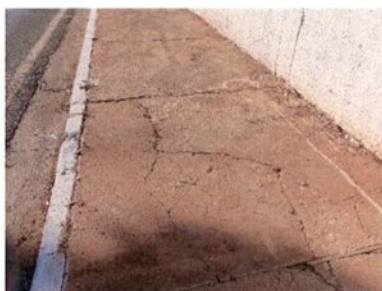
Fotografia 49 – Calçada quebrada

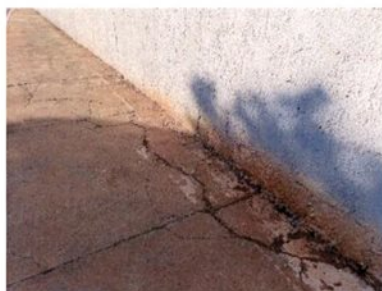
Fotografia 50 – Calçada quebrada

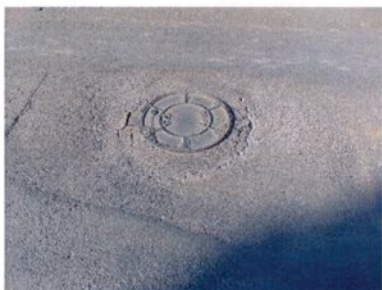
- Afundamento - Rua dos Crisântemos – fotografias 28, 30 e 32, Rua Onze de Maio – fotografias 53, 61, 64, 65, 66, 68, 72, 88, 90, 91 e 92, e Avenida Dom Carlos Luís D'amour – fotografias 102, 104, 105, 107 e 110;

Fotografia 53 – Afundamento

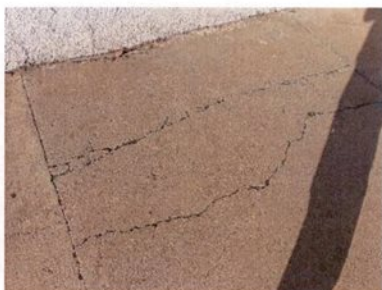
Fotografia 54 – Calçada quebrada

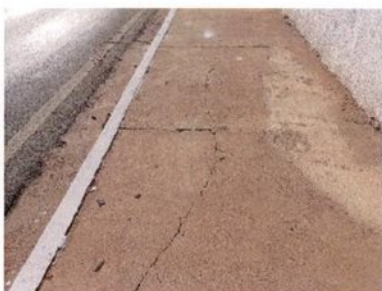
Fotografia 56 – Calçada quebrada

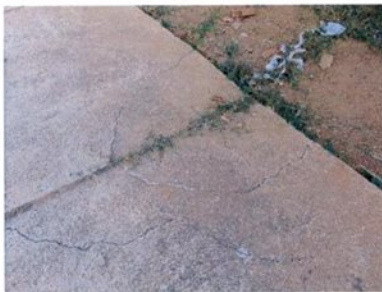
Fotografia 58 – Calçada quebrada

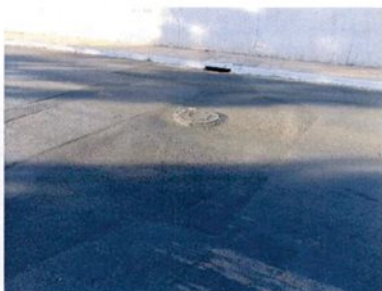
Fotografia 68 – Afundamento

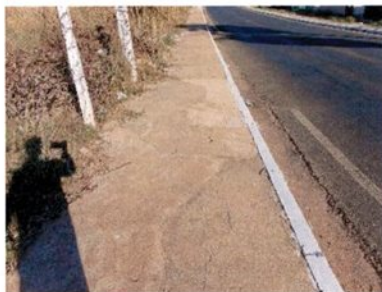
Fotografia 84 – Calçada quebrada

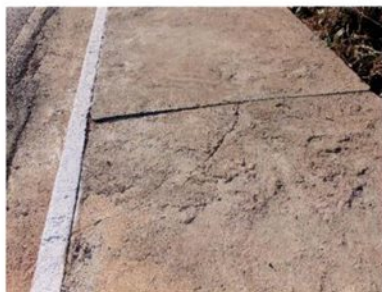
Fotografia 86 – Calçada quebrada

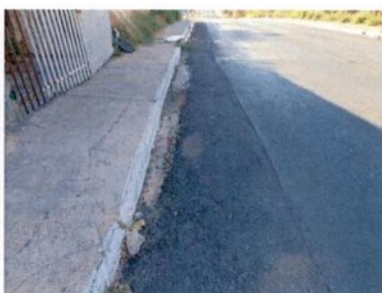
Fotografia 89 – Calçada quebrada

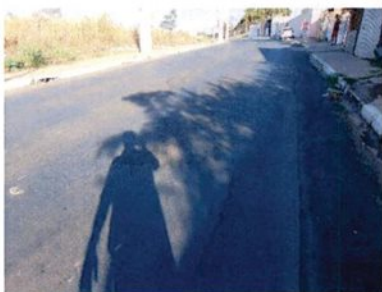
Fotografia 90 – Afundamento

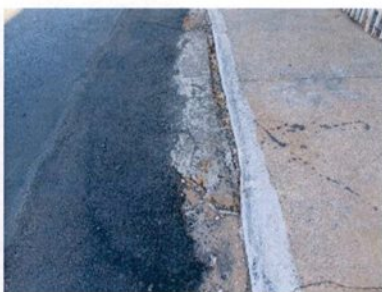
Fotografia 91 – Afundamento

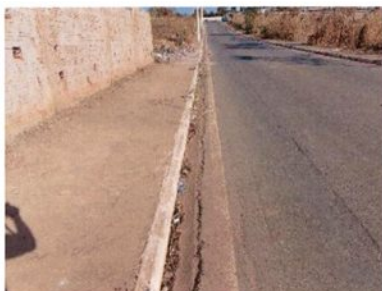
- Calçada acima do meio-fio - Rua das Papoulas – fotografia 38;
- Calçada mal feita - Rua Onze de Maio – fotografias 79 e 80, e Avenida Dom Carlos Luís D'amour – fotografias 106, 109 e 112;

Fotografia 106 – Calçada mal feita

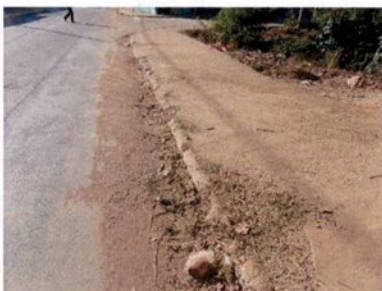
- Sarjeta mal feita – Rua dos Crisântemos – fotografias 17, 33 e 35, Rua das Papoulas – fotografia 40, Rua Onze de Maio – fotografias 74, 76, 82 e 83, e Avenida Dom Carlos Luís D'amour – fotografias 111, 113 e 115;

Fotografia 113 – Sarjeta mal feita

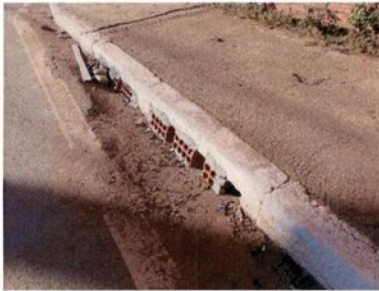
Fotografia 124 – Calçada quebrada
