# **ANEXO 11**

**Monitoramento - TAG referente ao  
Contrato nº. 060/2012**

**Assunto:** Envio do Relatório Situacional Obras da Copa inclusas nos TAG's  
(Referente a Agosto/2017).

REFERÊNCIA: AGOSTO/2017

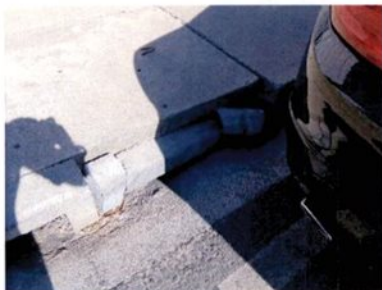
- Meio-fio quebrado – Rua das Begônias – fotografias 03 e 04, Rua dos Crisântemos – fotografias 21 e 22, Rua das Papoulas – fotografia 43, Rua Onze de Maio – fotografias 62 e 71, e Avenida Dom Carlos Luís D'amour – fotografias 98, 99, 100, 108 e 119;

Fotografia 03 – Meio-fio quebrado

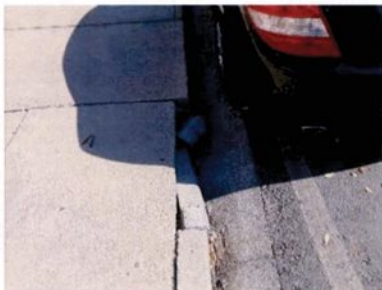
Fotografia 04 – Meio-fio quebrado

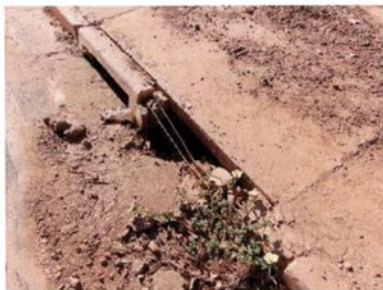
Fotografia 21 – Meio-fio quebrado

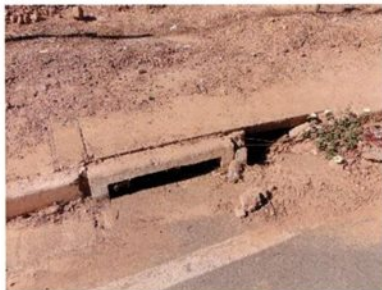
Fotografia 22 – Meio-fio quebrado

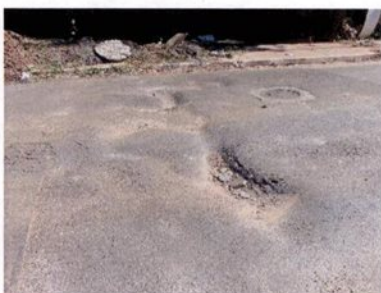
- Afundamento - Rua dos Crisântemos – fotografias 28, 30 e 32, Rua Onze de Maio – fotografias 53, 61, 64, 65, 66, 68, 72, 88, 90, 91 e 92, e Avenida Dom Carlos Luís D'amour – fotografias 102, 104, 105, 107 e 110;

Fotografia 30 – Afundamento

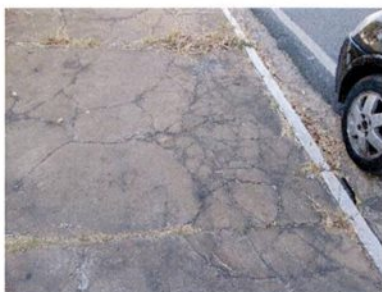
- Calçada quebrada – Rua das Begônias – fotografias 11, 13 e 14, Rua das Papoulas – fotografias 37, 41 e 42, Rua Onze de Maio – fotografias 49, 50, 54, 55, 56, 58, 60, 69, 70, 73, 77, 81, 84, 85, 86, 89, 93 e 95, e Avenida Dom Carlos Luís D'amour – fotografias 99, 100, 101, 108, 114, 120, 121 e 124;

Fotografia 41 – Calçada quebrada

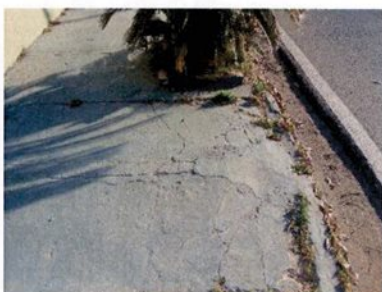
Fotografia 42 – Calçada quebrada

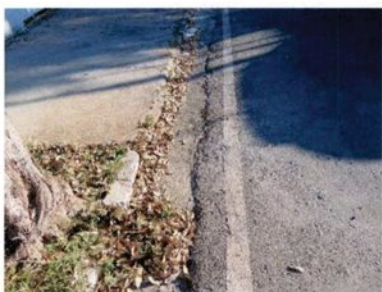
Fotografia 43 – Meio-fio quebrado

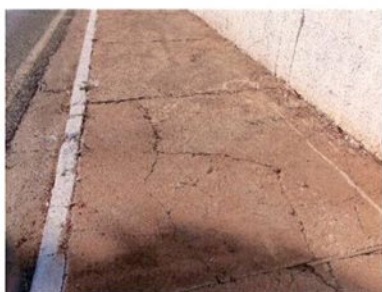
Fotografia 49 – Calçada quebrada

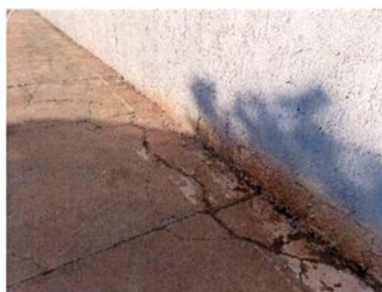
Fotografia 50 – Calçada quebrada

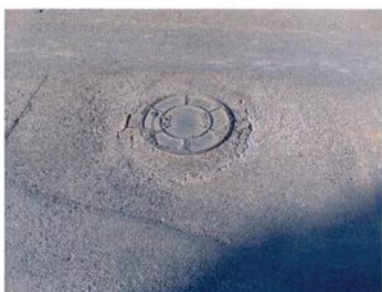
Fotografia 53 – Afundamento

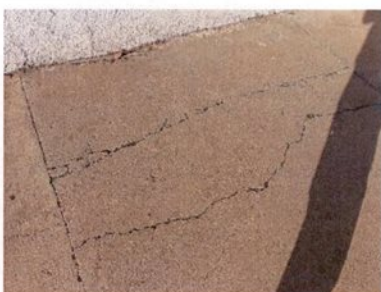
Fotografia 54 – Calçada quebrada

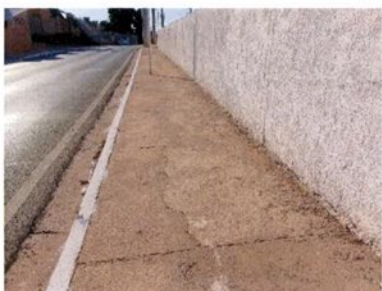
Fotografia 55 – Calçada quebrada

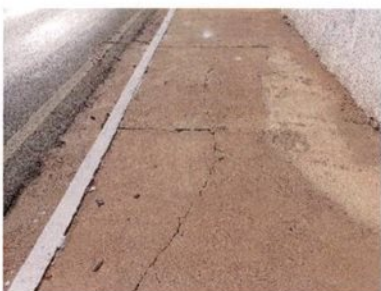
Fotografia 56 – Calçada quebrada

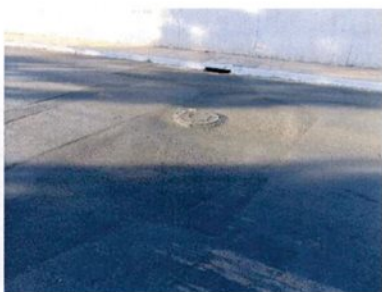
Fotografia 68 – Afundamento

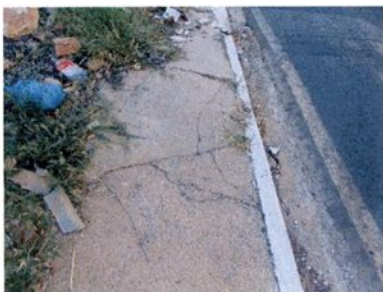
Fotografia 69 – Calçada quebrada

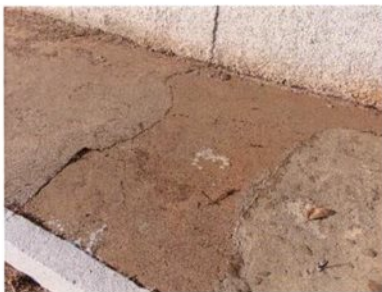
Fotografia 70 – Calçada quebrada

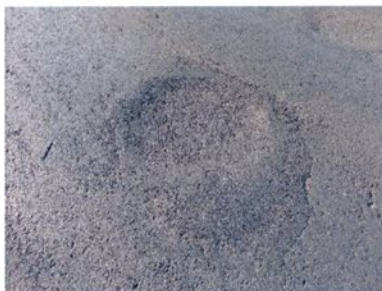
Fotografia 72 – Afundamento

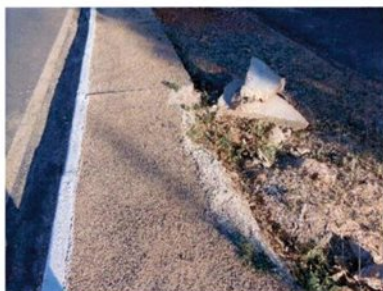
Fotografia 73 – Calçada quebrada

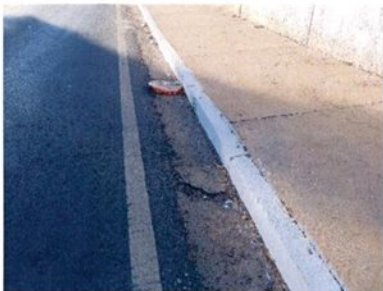
- Sarjeta quebrada - Rua Onze de Maio – fotografias 62, 71, 75, 77, 81, 85 e 96, e Avenida Dom Carlos Luís D'amour – fotografias 98 e 126;
- Remendo mal feito - Rua dos Crisântemos – fotografias 23, 24, 25, 26 e 29, Rua das Papoulas – fotografia 39, Rua Onze de Maio – fotografia 63, e Avenida Dom Carlos Luís D'amour – fotografias 103, 117 e 118;

Fotografia 75 – Sarjeta quebrada

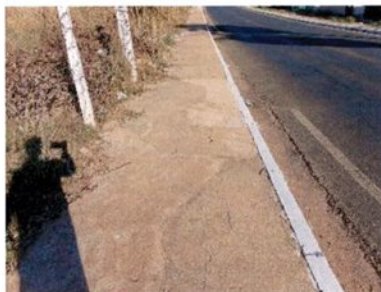
Fotografia 84 – Calçada quebrada

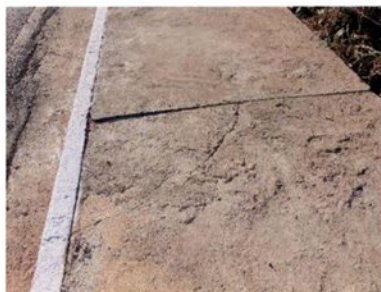
Fotografia 86 – Calçada quebrada

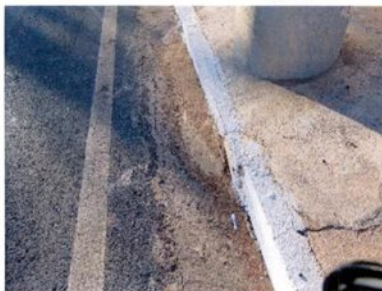
- Calçada danificada – Rua das Begônias – fotografias 01, 02, 12, 15 e 16, Rua das Papoulas – fotografia 47, e Rua Onze de Maio – fotografias 51, 87 e 94;

Fotografia 87 – Calçada danificada

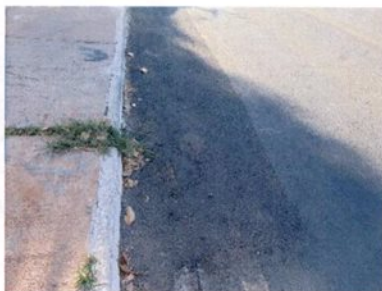
Fotografia 88 – Afundamento

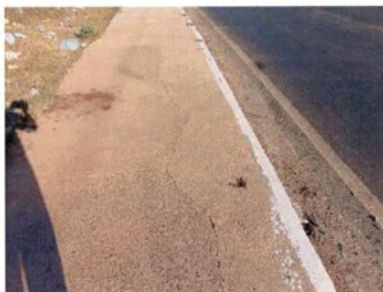
Fotografia 93 – Calçada quebrada

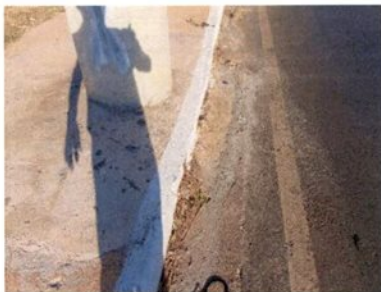
Fotografia 94 – Calçada danificada

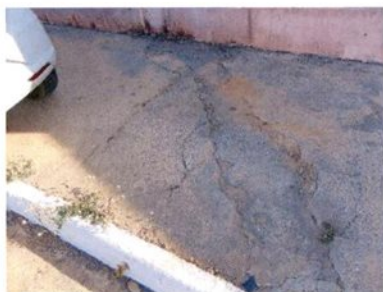
Fotografia 95 – Calçada quebrada

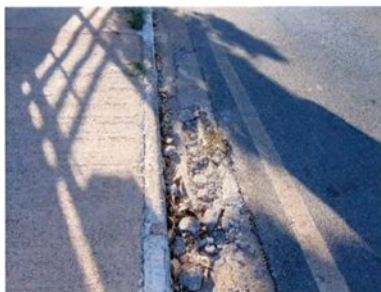
Fotografia 96 – Sarjeta quebrada

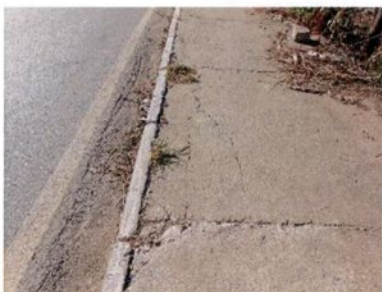
Fotografia 101 – Calçada quebrada

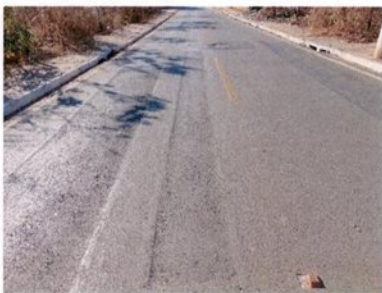
Fotografia 104 – Afundamento

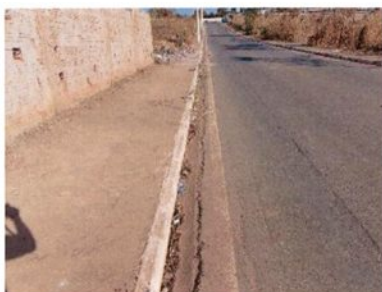
Fotografia 107 – Afundamento

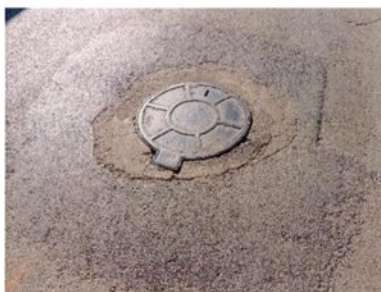
Fotografia 110 – Afundamento

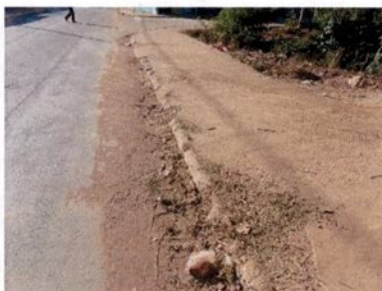
Fotografia 114 – Calçada quebrada

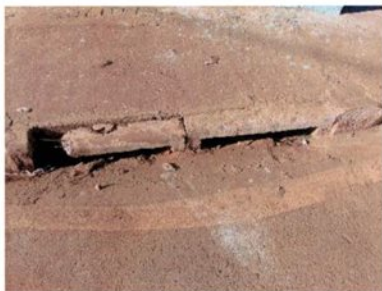
Fotografia 119 – Meio-fio quebrado

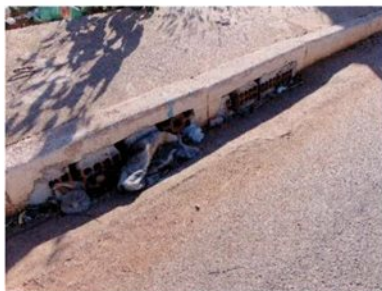
- Buraco no meio-fio - Rua Onze de Maio – fotografia 67;
- Tampa BLS quebrada - Avenida Dom Carlos Luís D'amour – fotografia 97; e
- BLD tampada - Avenida Dom Carlos Luís D'amour – fotografias 122, 123 e 125.

Fotografia 122 – BLD tampada

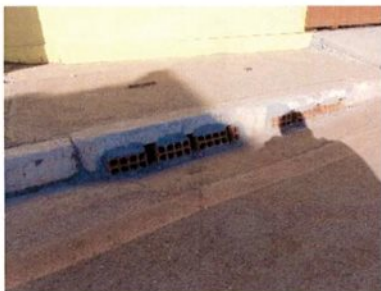
Fotografia 123 – BLD tampada

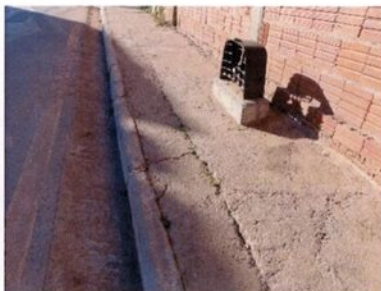
Fotografia 124 – Calçada quebrada

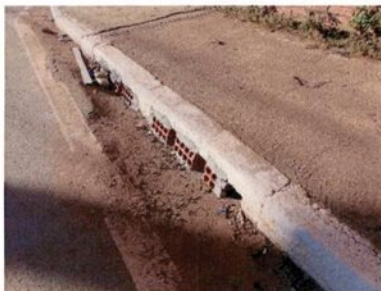
Fotografia 125 – BLD tampada

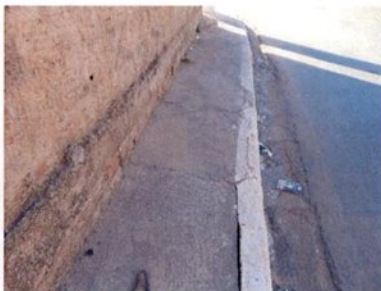
Fotografia 126 – Sarjeta quebrada
