ANEXO 13 –
RELATÓRIO FOTOGRÁFICO ELABORADO
PELA EQUIPE DE FISCALIZAÇÃO DA SECID
ACERCA DAS INCONFORMIDADES
CONSTATADAS NA EXECUÇÃO DO
CONTRATO Nº 060/2012/SECOPA
(PARTE 1)

INCONFORMIDADES CONTRATO 060 / 2012
RUA DOS GIRASSÓIS

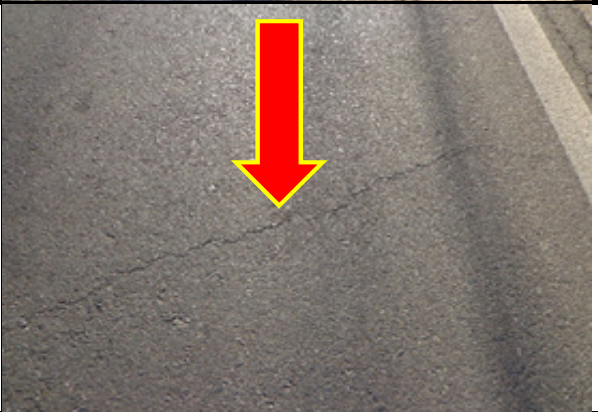
ITEM	ACHADO	FOTOGRAFIA
9	Trinca transversal

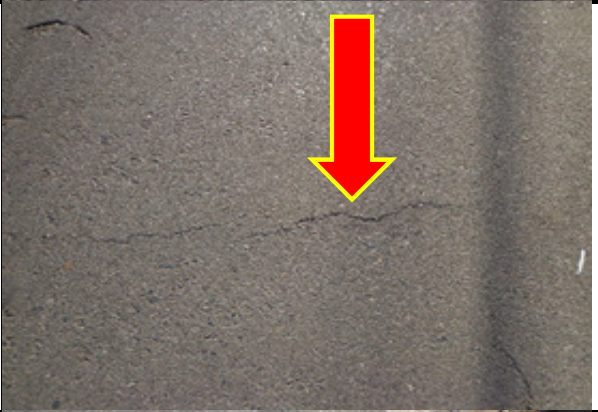
10	Trinca transversal

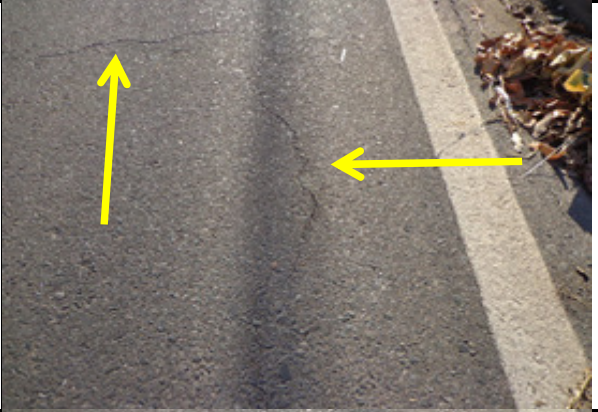
11	Trinca longitudinal e transversal

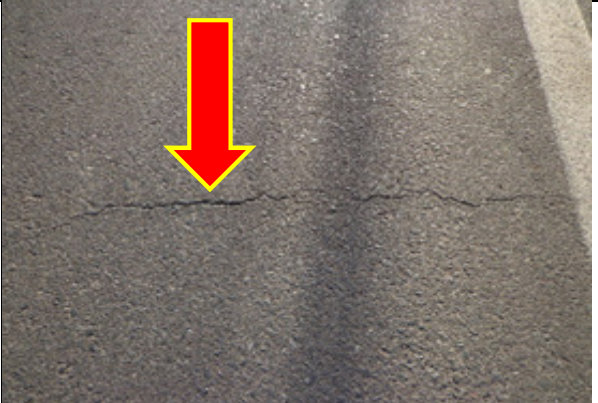
12	Trinca transversal

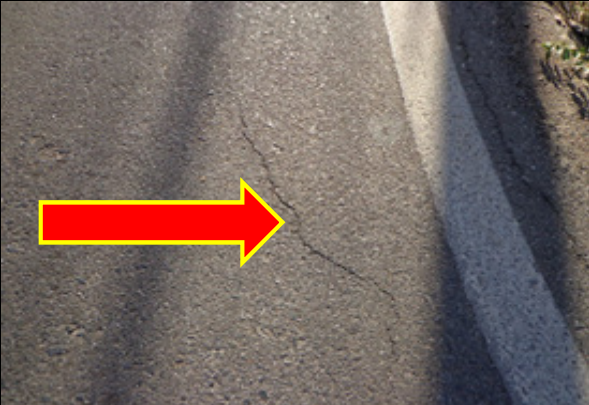
ITEM	ACHADO	FOTOGRAFIA
13	Trinca longitudinal

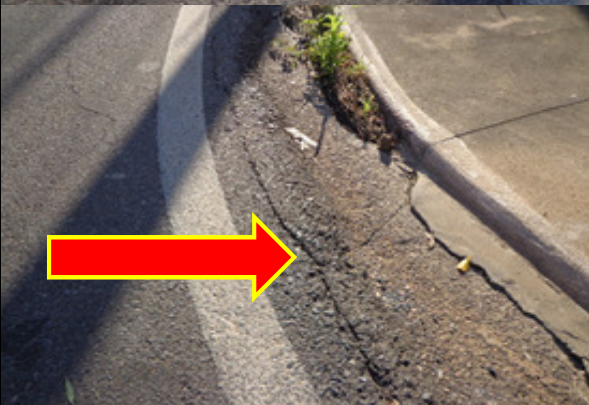
14	Trinca longitudinal

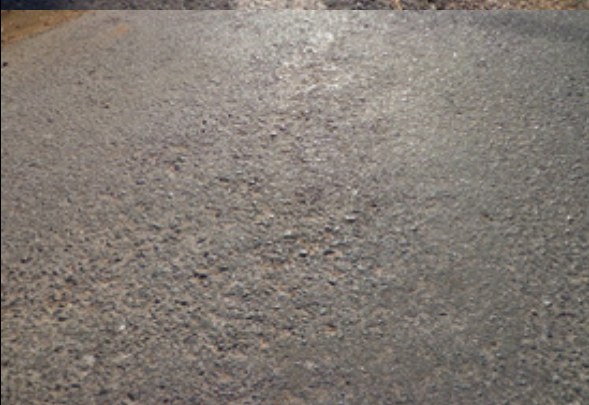
15	Segregação

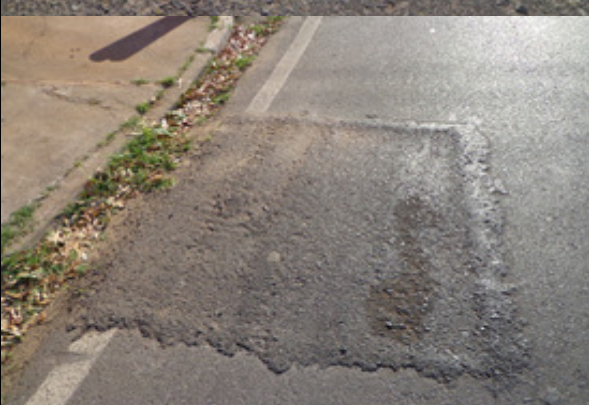
16	Remendo profundo

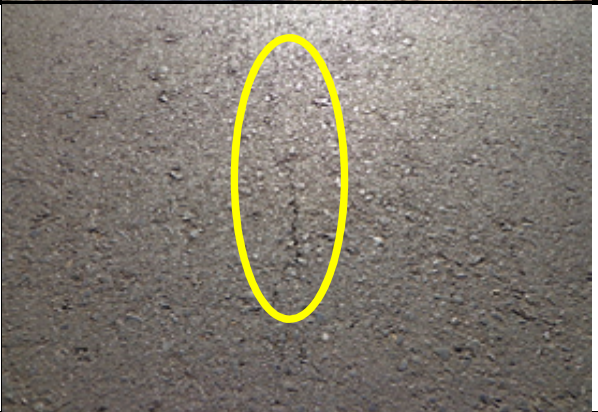
ITEM	ACHADO	FOTOGRAFIA
21	Trinca longitudinal

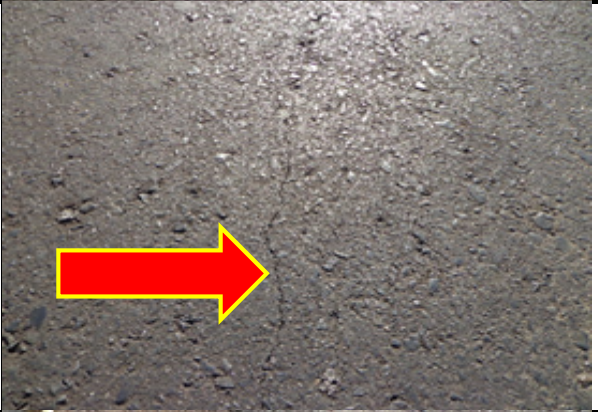
22	Trinca longitudinal

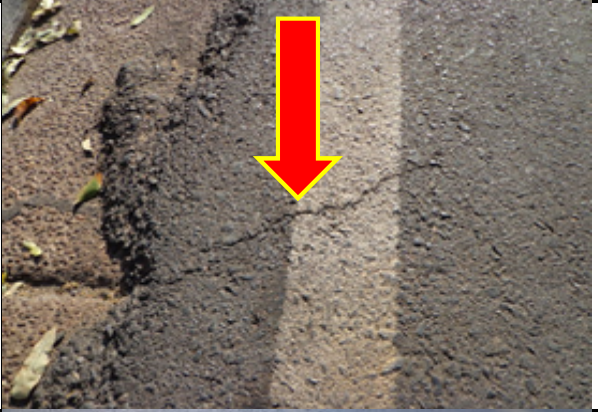
23	Trinca transversal

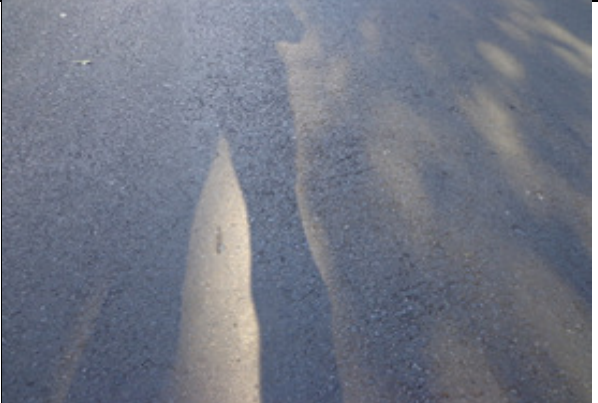
24	Segregação

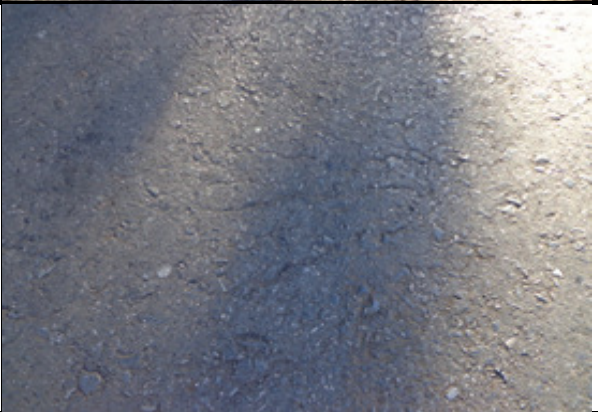
ITEM	ACHADO	FOTOGRAFIA
25	Fissura no pavimento asfáltico - trinca tipo "bloco"

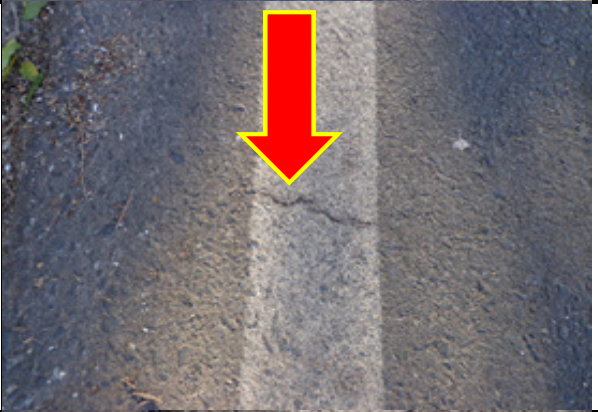
26	Trinca transversal

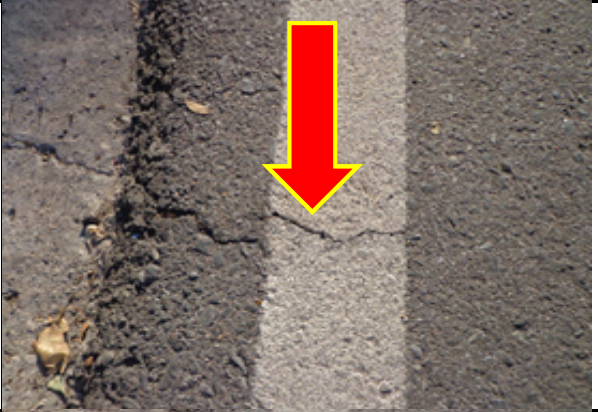
27	Trinca transversal

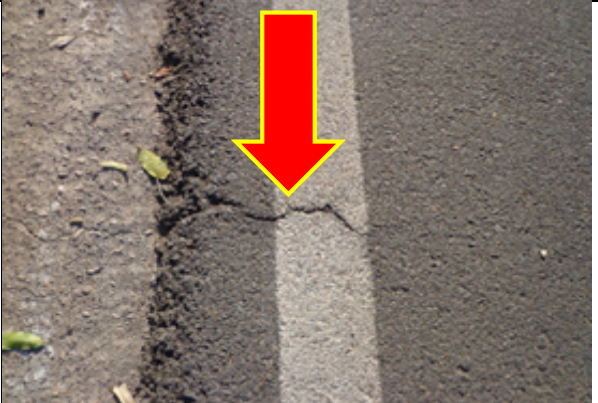
28	Trinca transversal

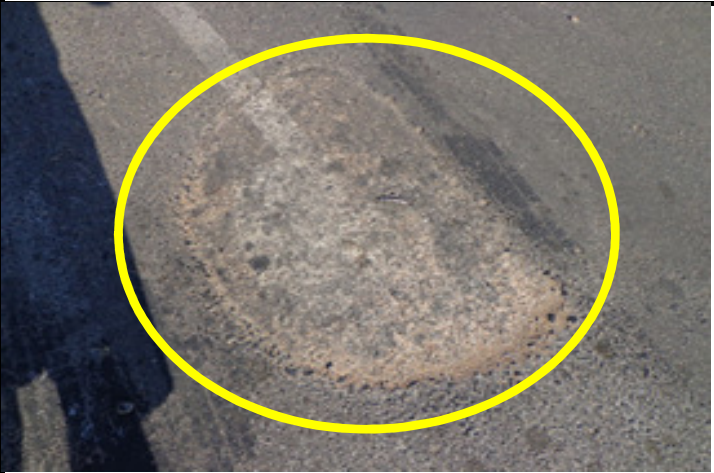
ITEM	ACHADO	FOTOGRAFIA
1	Remendo profundo

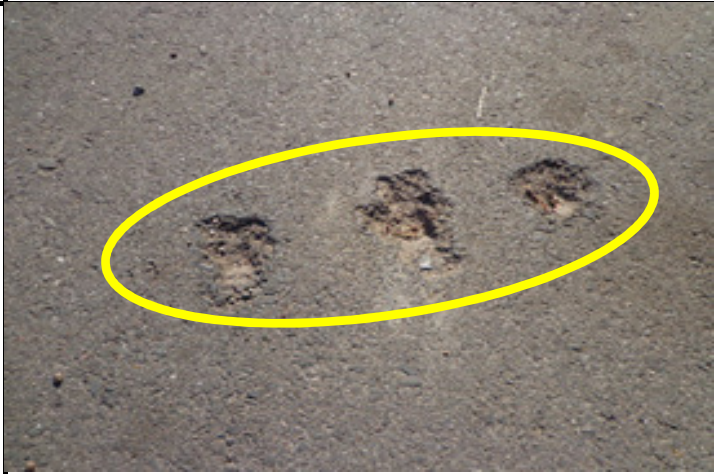
6	Remendo superficial

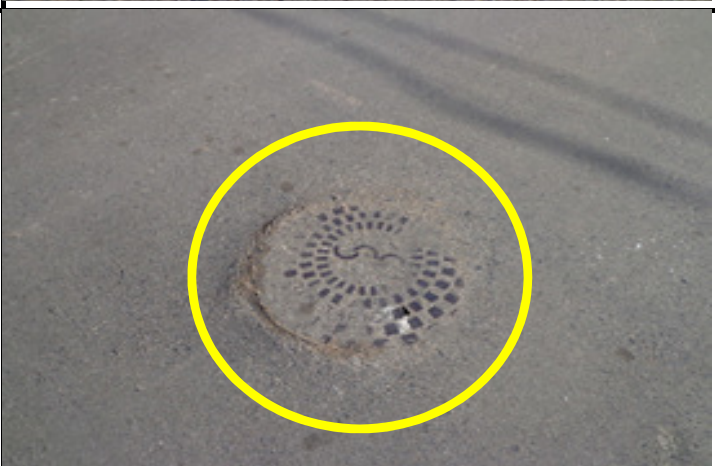
15	Remendo profundo

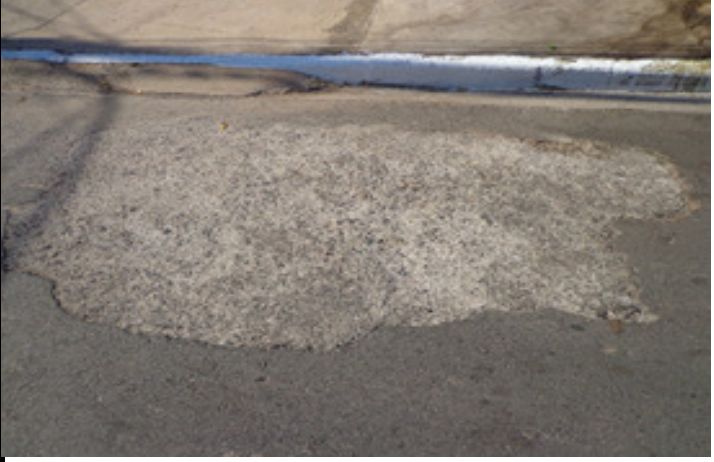
18	Remendo profundo

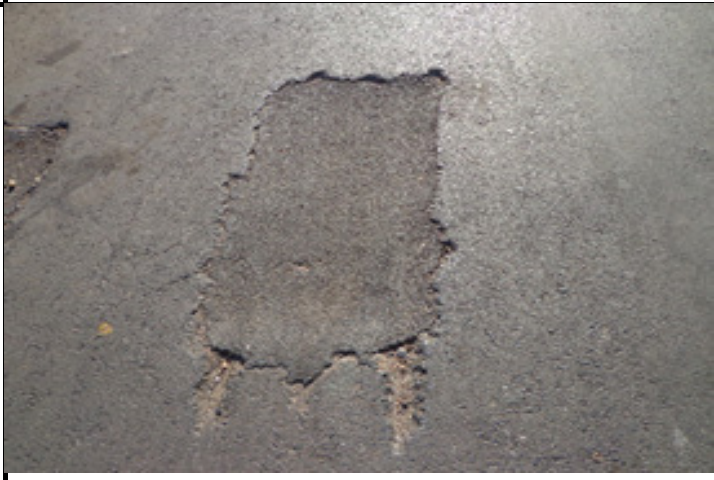
53	Remendo profundo

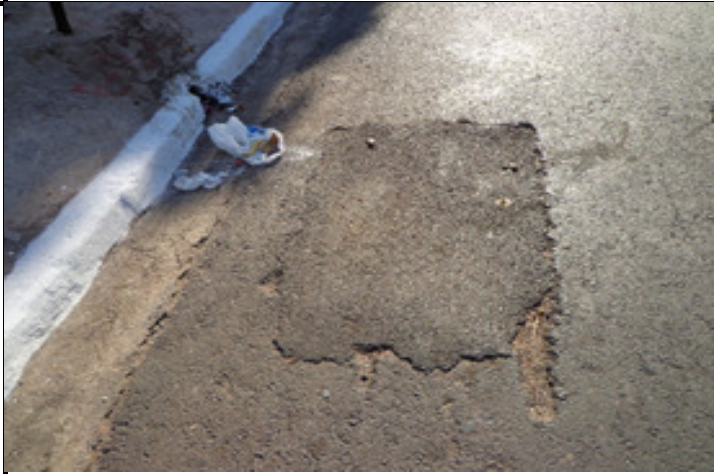
54	Remendo profundo

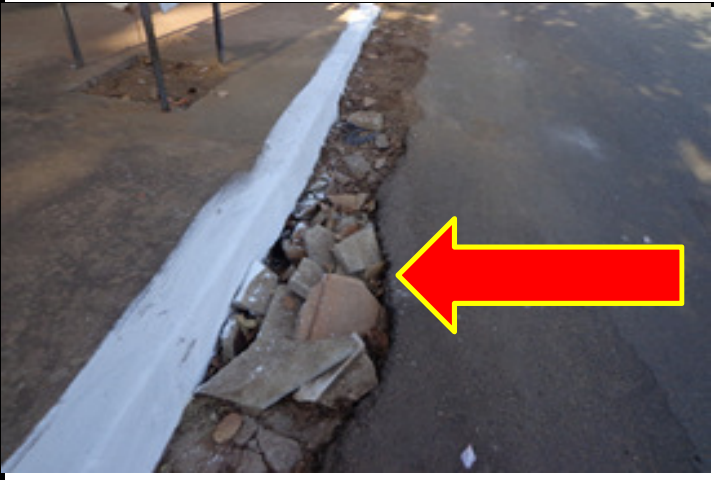
65	Panela ou buraco

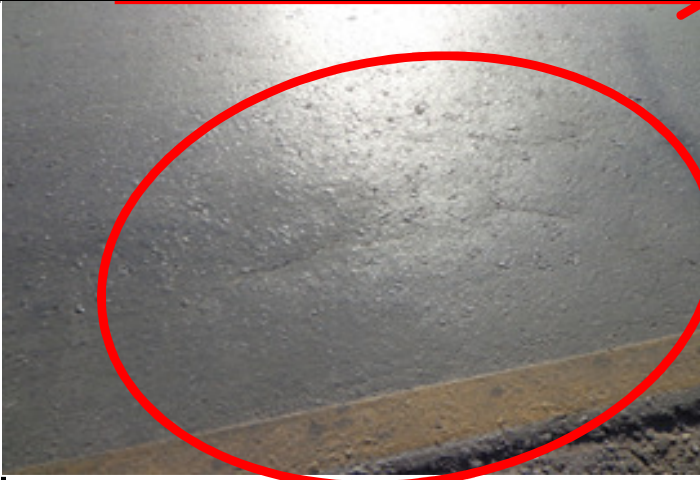
ITEM	ACHADO	FOTOGRAFIA
3	Afundamento

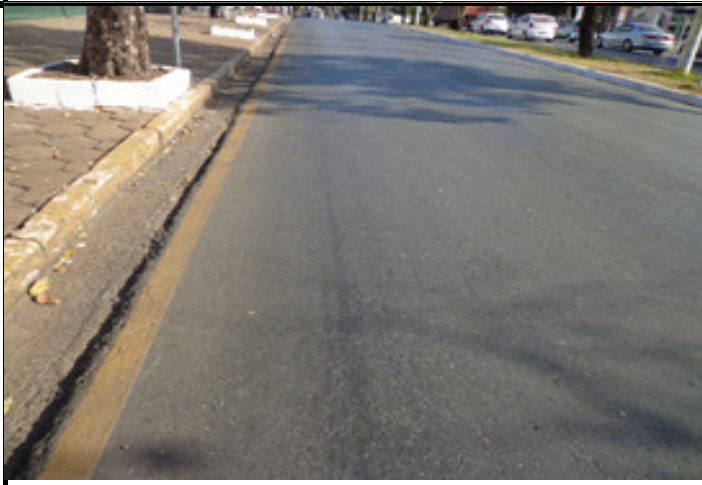
ITEM	ACHADO	FOTOGRAFIA
7	Segregação

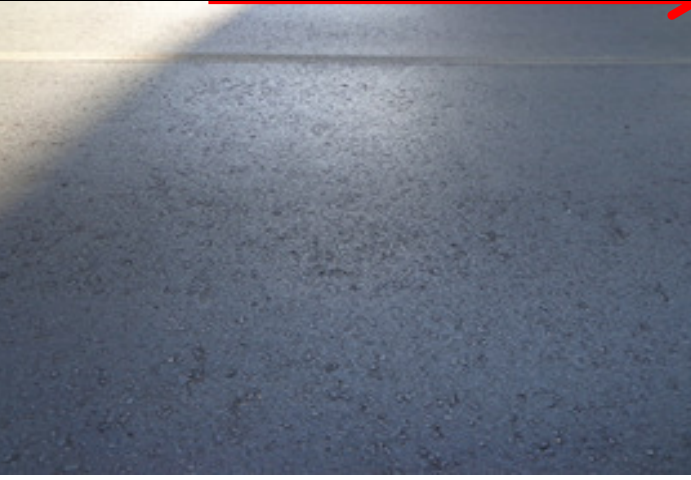
ITEM	ACHADO	FOTOGRAFIA
16	Segregação

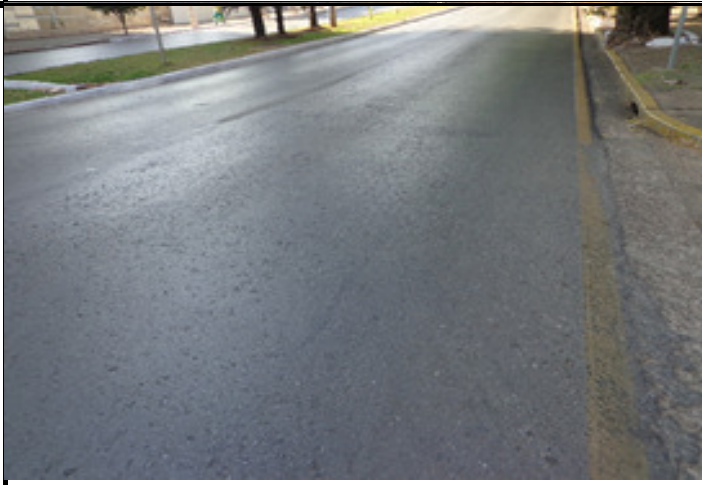
ITEM	ACHADO	FOTOGRAFIA
18	Segregação

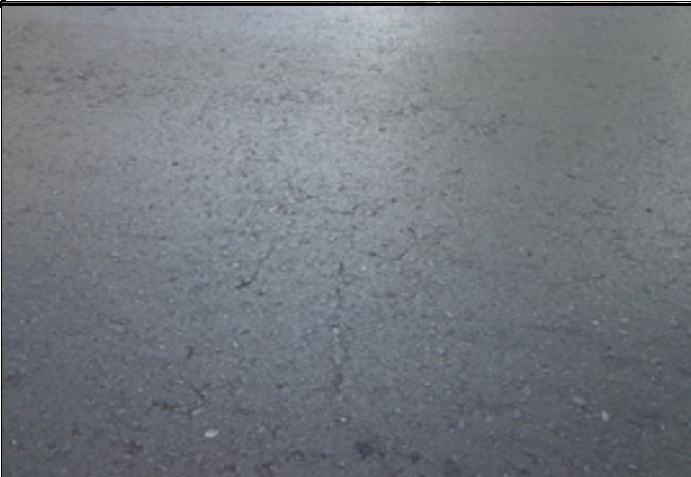
ITEM	ACHADO	FOTOGRAFIA
20	Segregação

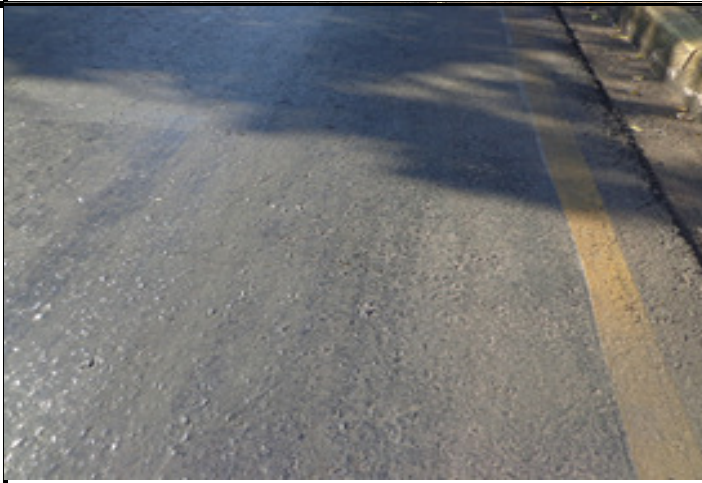
ITEM	ACHADO	FOTOGRAFIA
27	Segregação

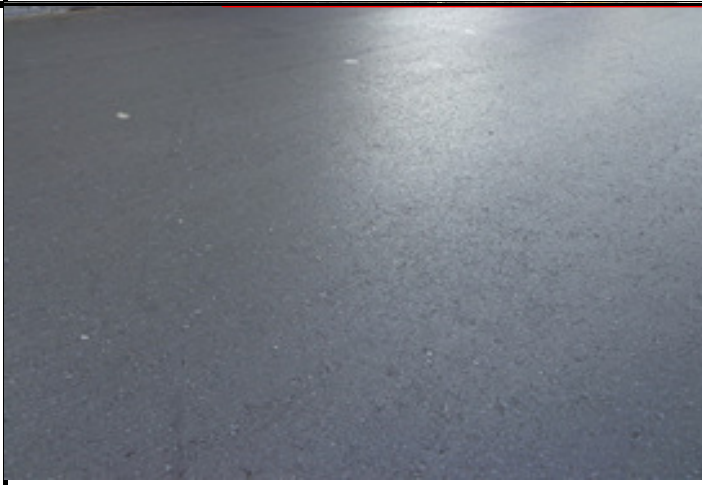
ITEM	ACHADO	FOTOGRAFIA
34	Segregação

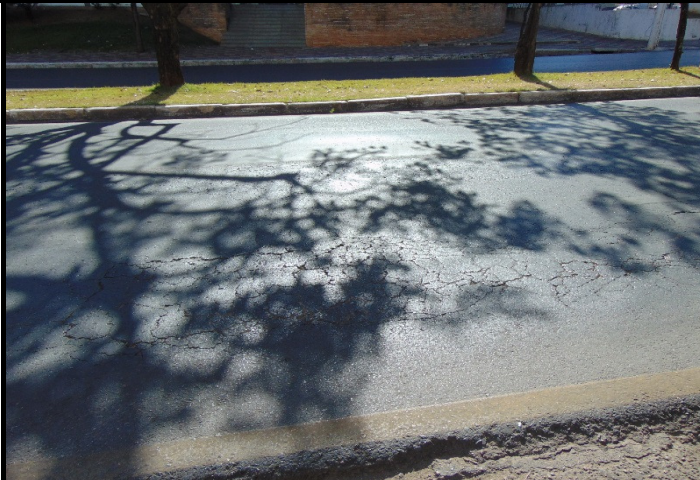
ITEM	ACHADO	FOTOGRAFIA
40	Segregação

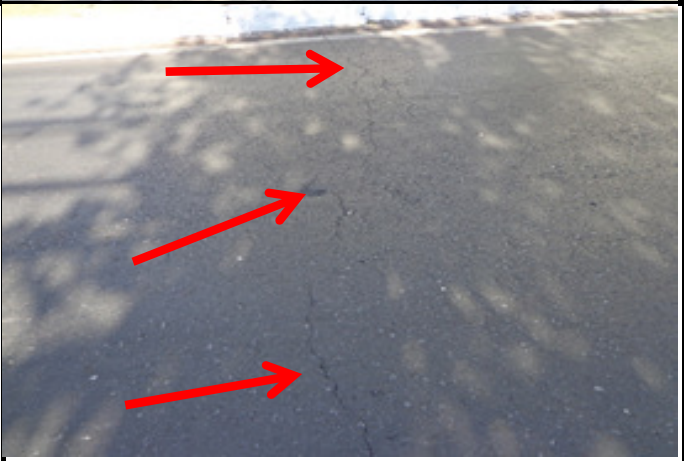
ITEM	ACHADO	FOTOGRAFIA
7	Trinca transversal

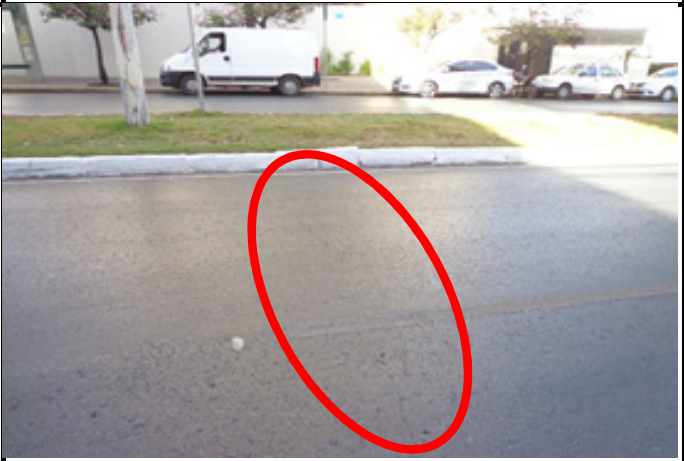
9	Trinca transversal

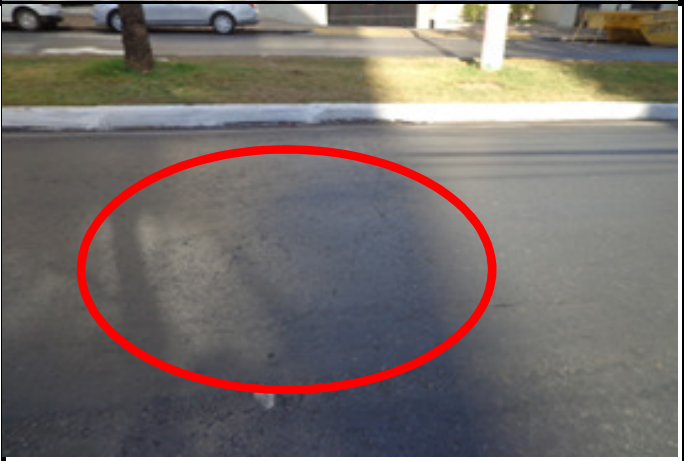
ITEM	ACHADO	FOTOGRAFIA
13	Fissura no pavimento asfáltico - trinca tipo "couro de jacaré"

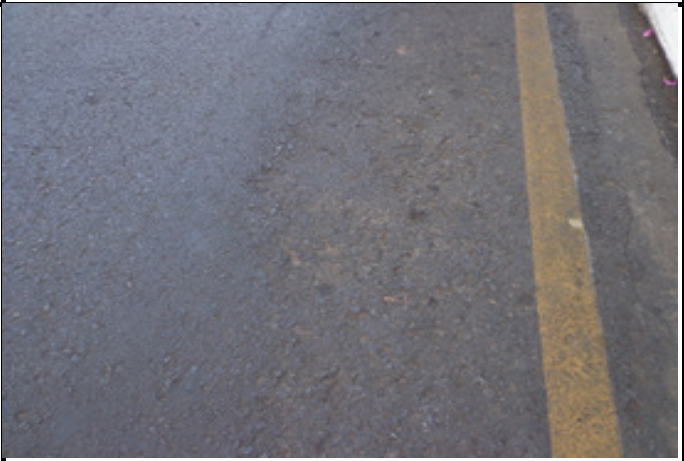
15	Afundamento de consolidação

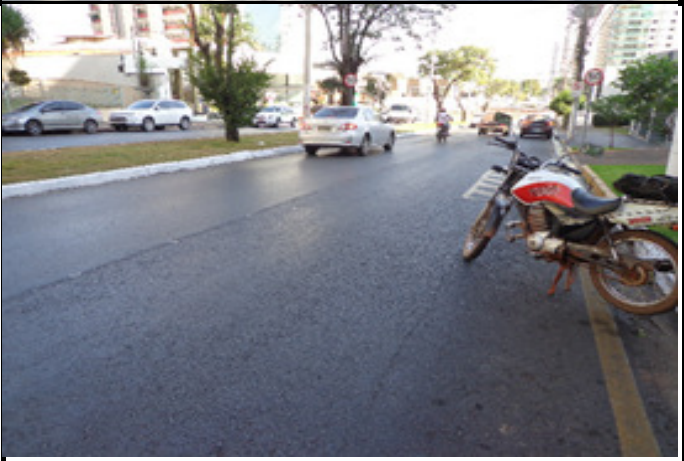
ITEM	ACHADO	FOTOGRAFIA
16	Afundamento de consolidação

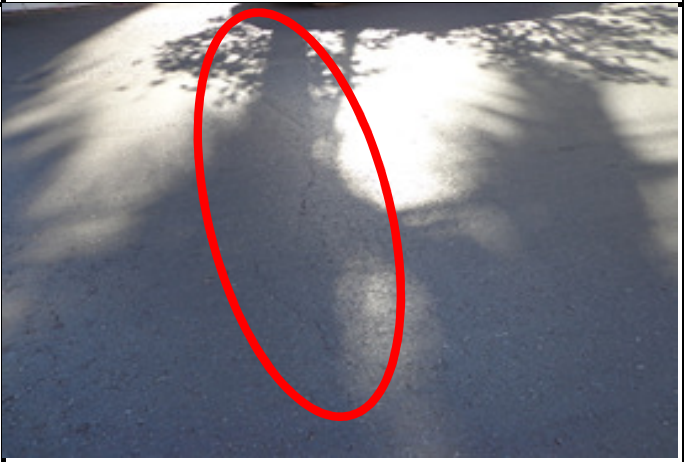
17	Trinca transversal
