ANEXO 14 –
RELATÓRIO FOTOGRÁFICO ELABORADO
PELA EQUIPE DE FISCALIZAÇÃO DA SECID
ACERCA DAS INCONFORMIDADES
CONSTATADAS NA EXECUÇÃO DO
CONTRATO Nº 060/2012/SECOPA
(PARTE 2)

INCONFORMIDADES CONTRATO 060 / 2012

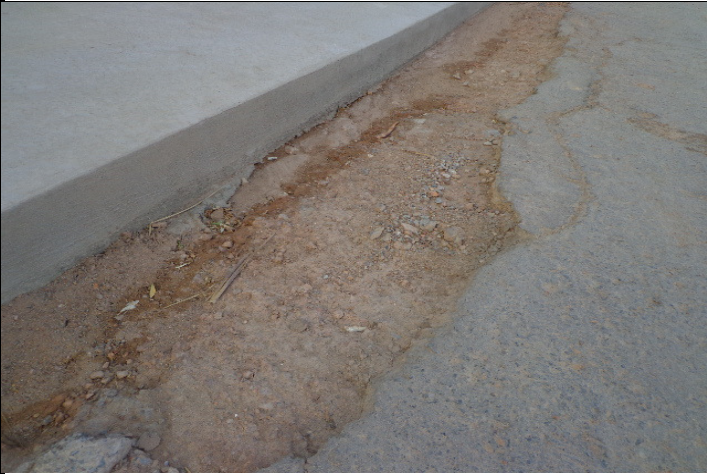
12	Panela ou buraco

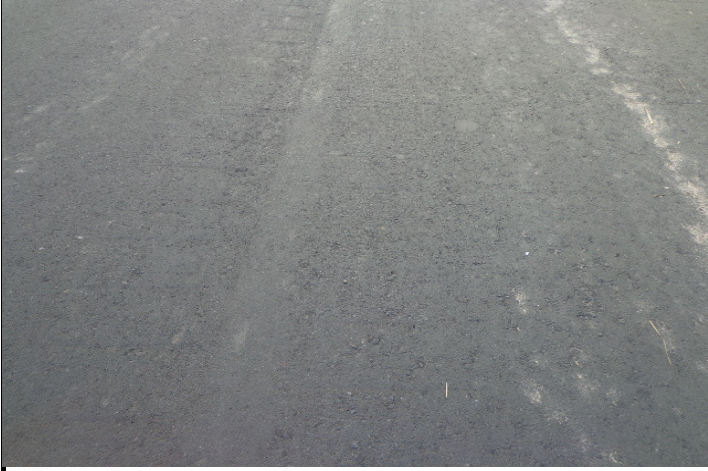
39	Segregação

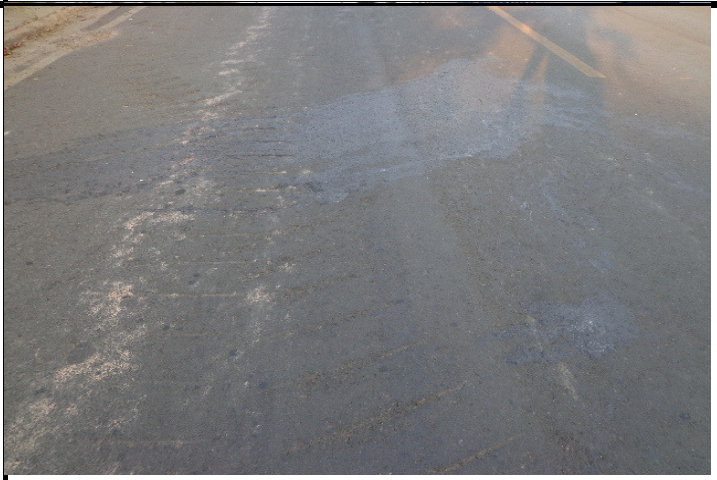
ITEM	ACHADO	FOTOGRAFIA
40	Segregação

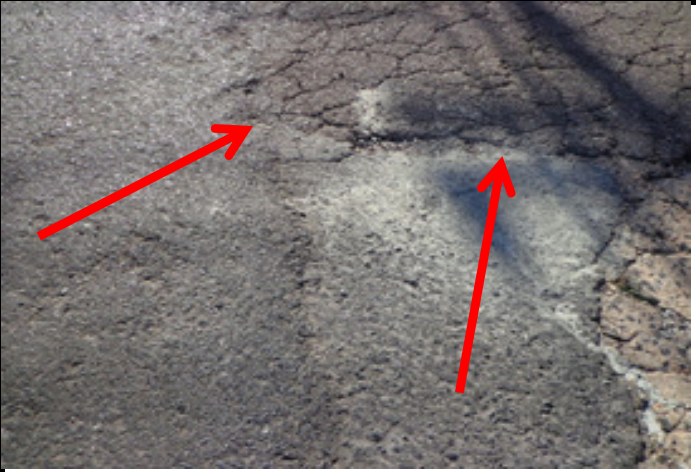
ITEM	ACHADO	FOTOGRAFIA
1	Fissura no pavimento asfáltico - trinca tipo "couro de jacaré"

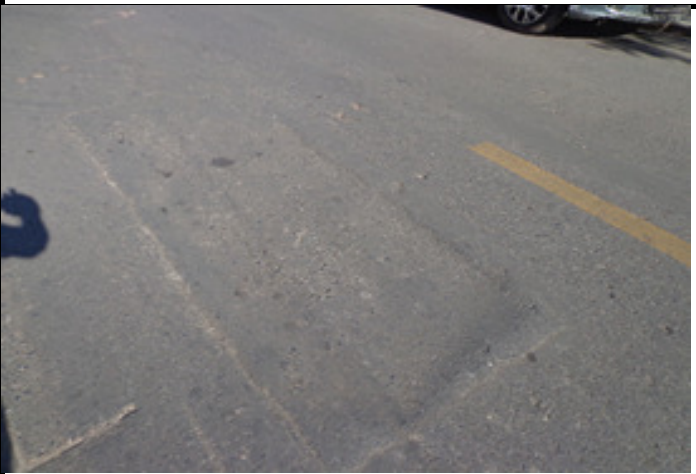
3	Remendo e afundamento plástico

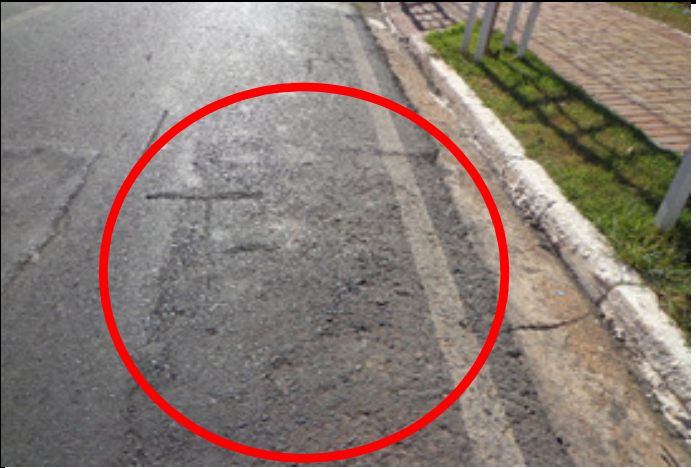
ITEM	ACHADO	FOTOGRAFIA
4	Remendo

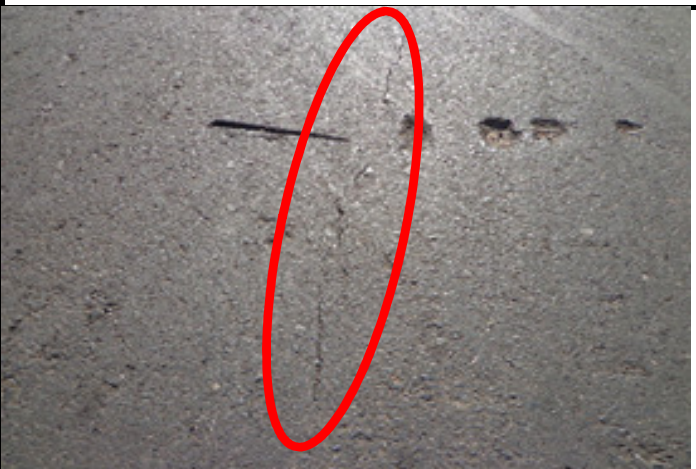
5	Trinca longitudinal

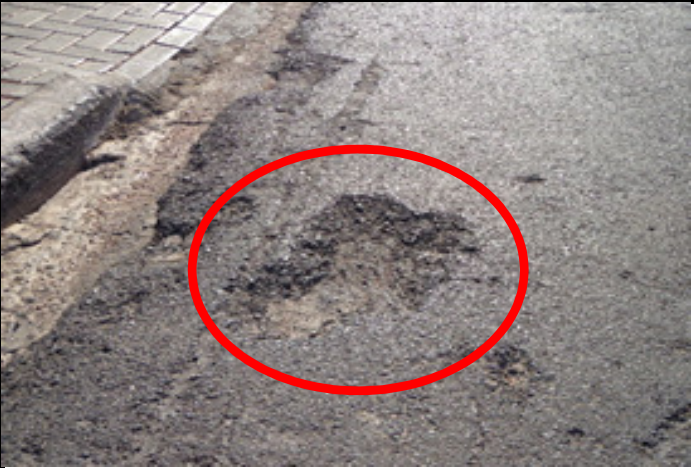
ITEM	ACHADO	FOTOGRAFIA
13	Panela ou buraco

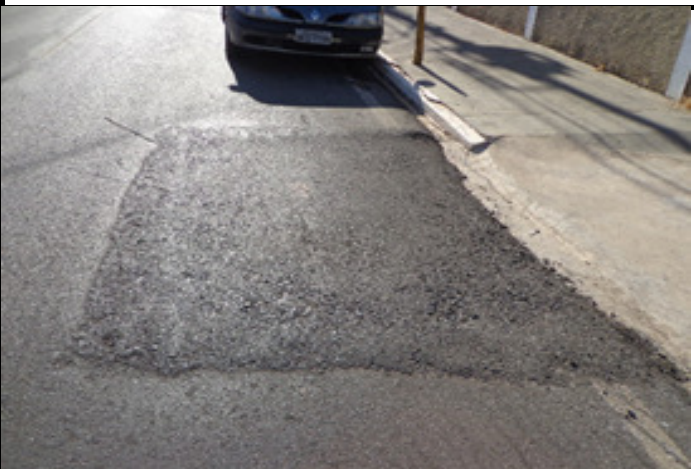
14	Remendo

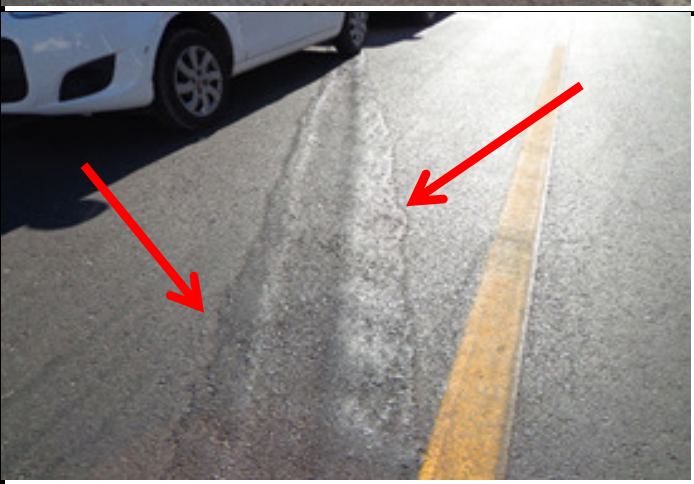
15	Remendo

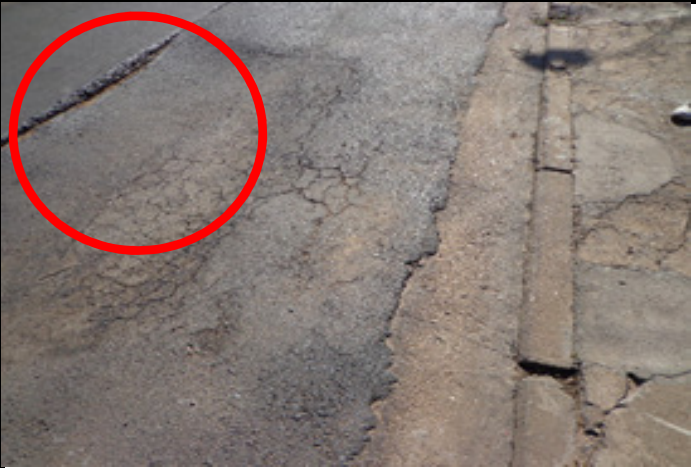
ITEM	ACHADO	FOTOGRAFIA
25	Afundamento plástico

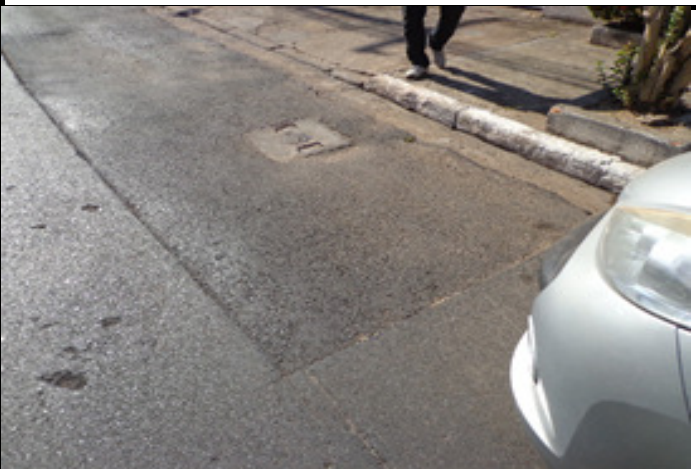
26	Remendo e afundamento plástico

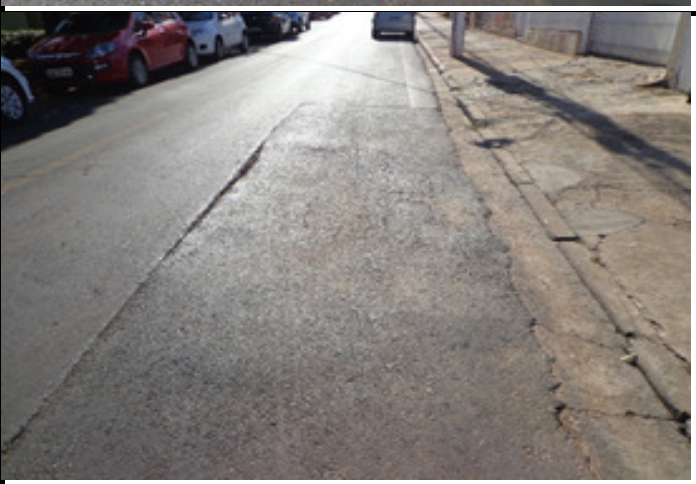
27	Remendo e afundamento plástico

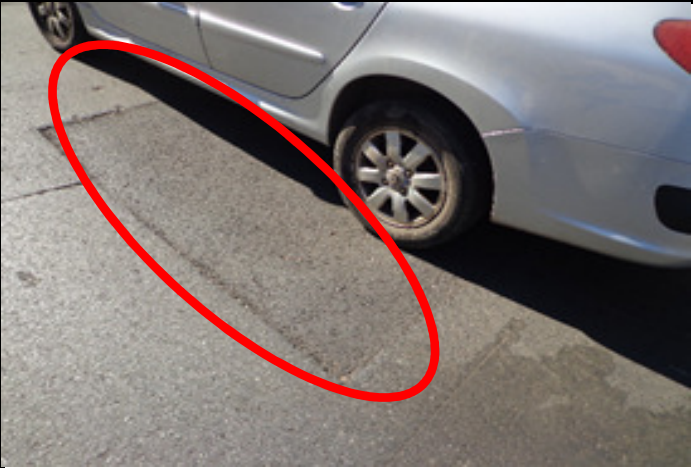
ITEM	ACHADO	FOTOGRAFIA
28	Remendo e afundamento plástico

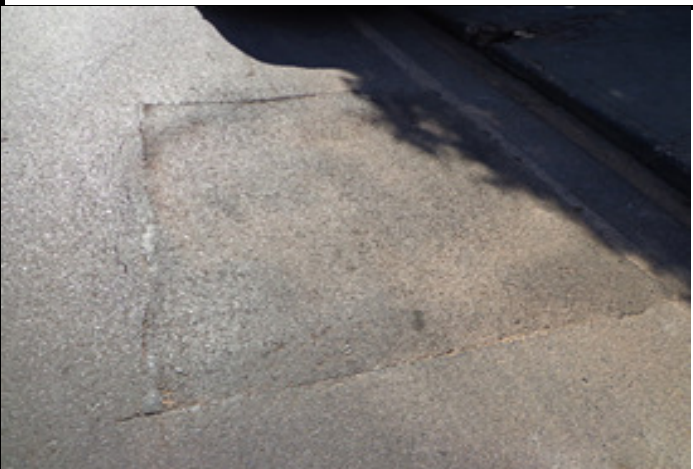
29	Remendo e afundamento plástico

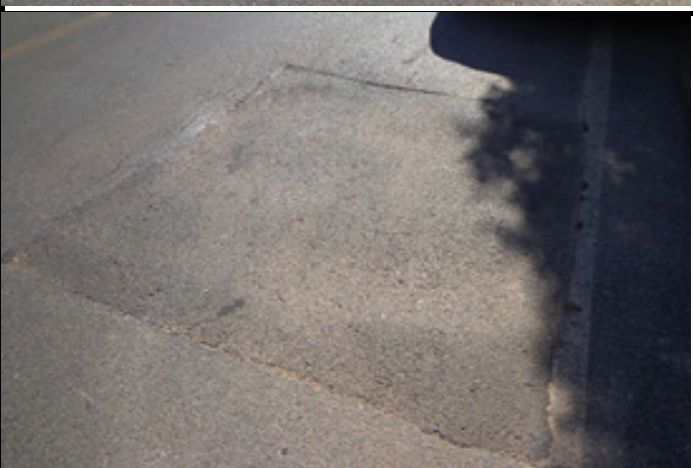
30	Remendo e afundamento plástico

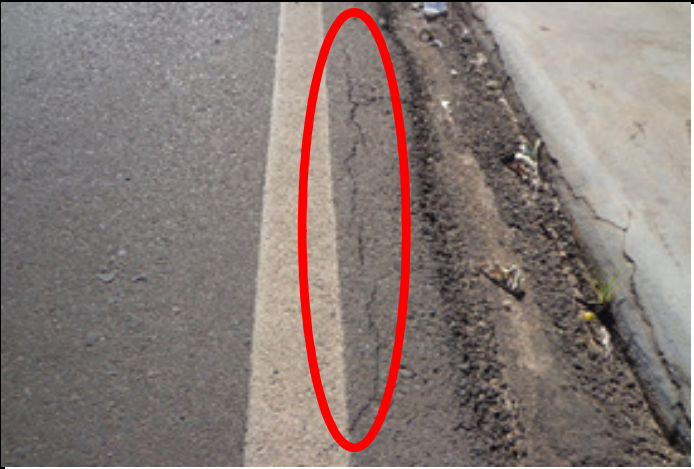
ITEM	ACHADO	FOTOGRAFIA
31	Trinca longitudinal

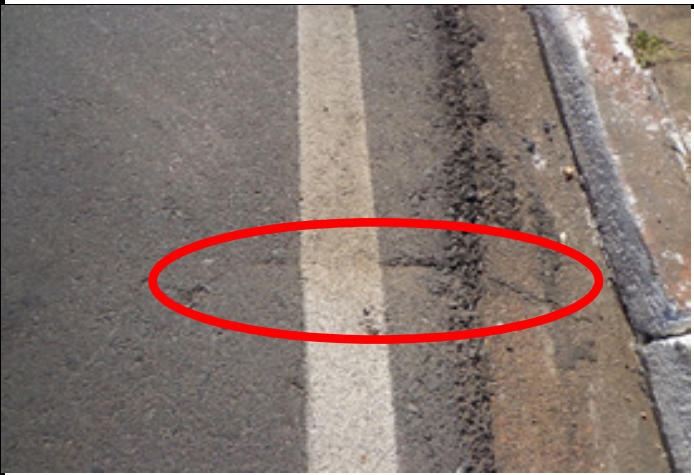
32	Trinca transversal

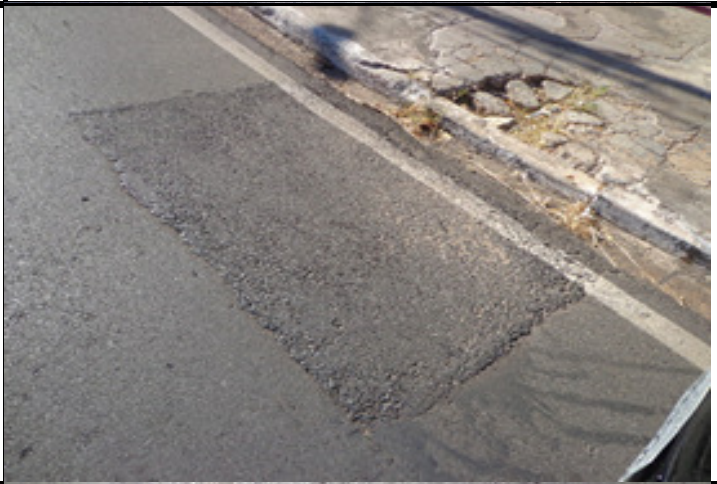
8	Ondulação ou corrugação	 
9	Remendo

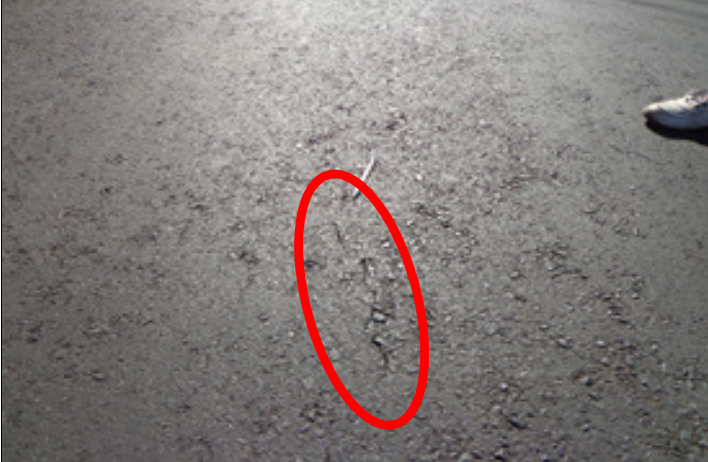
15	Trinca longitudinal

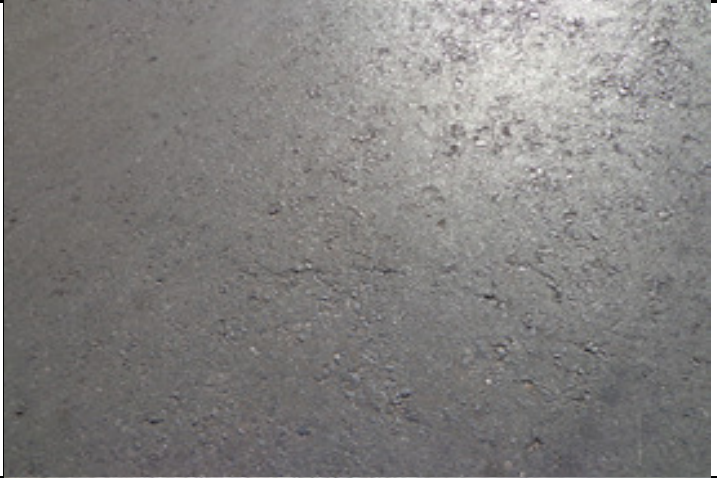
20	Segregação

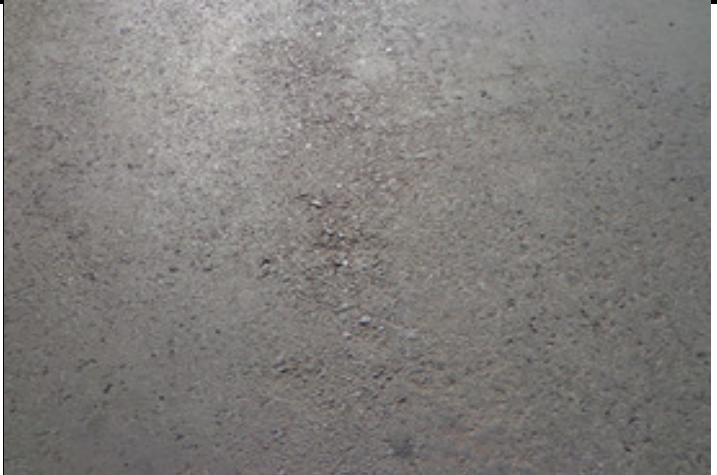
21	Segregação

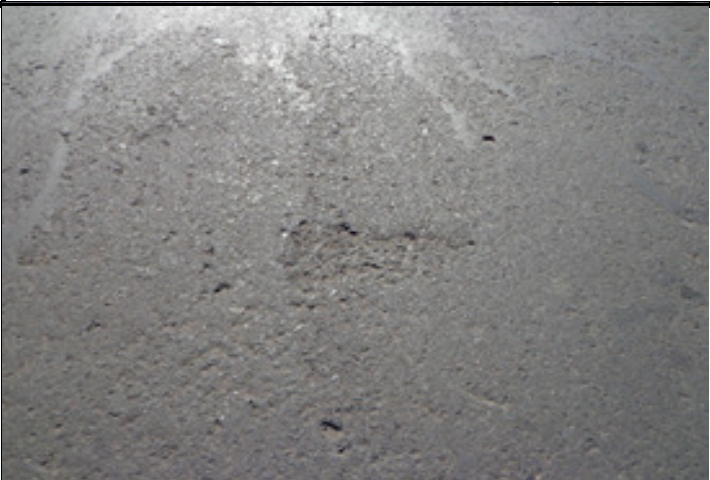
ITEM	ACHADO	FOTOGRAFIA
22	Segregação

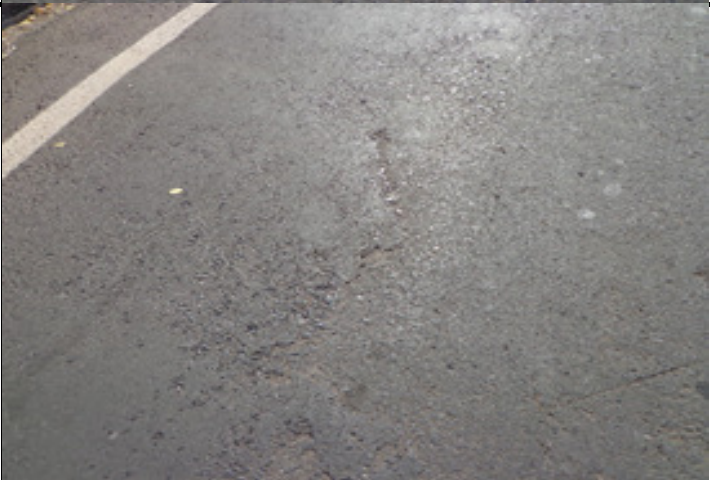
23	Segregação

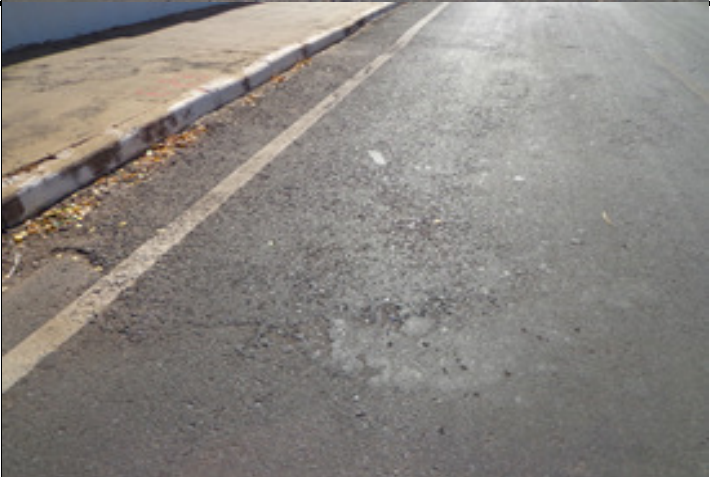
24	Segregação

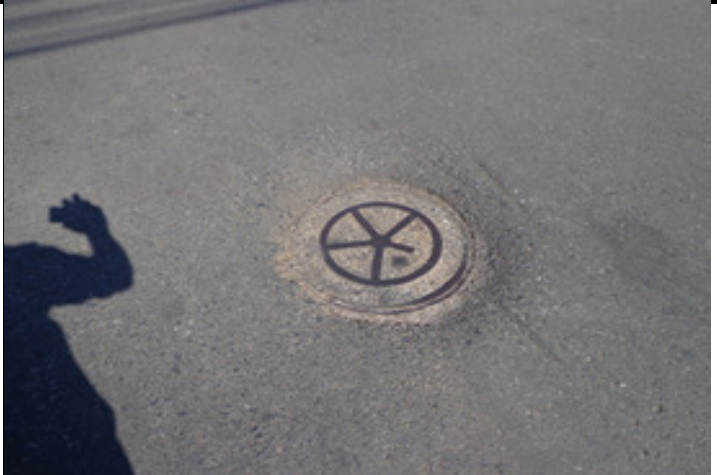
30	Afundamento plástico

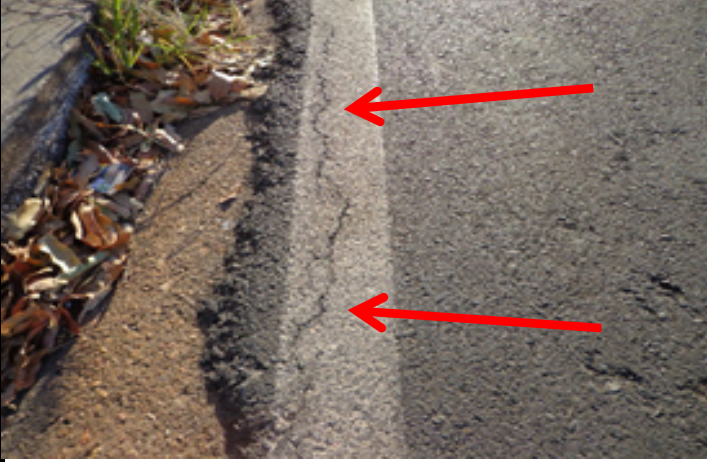
9	Trinca longitudinal

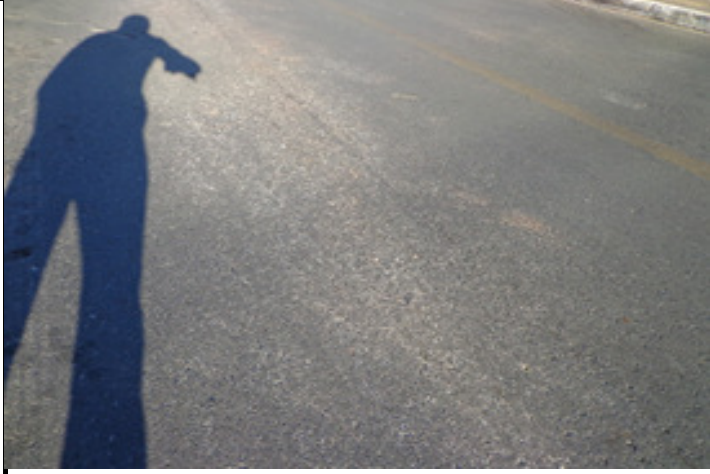
11	Segregação

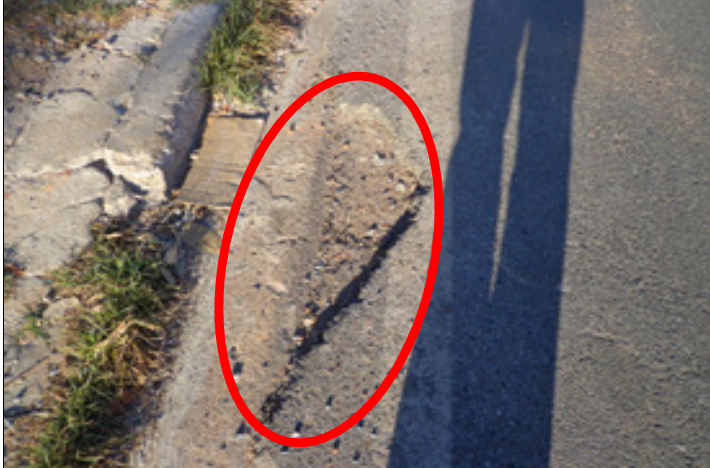
12	Panela ou buraco
