ANEXO 14 (a) –
RELATÓRIO FOTOGRÁFICO ELABORADO
PELA EQUIPE DE FISCALIZAÇÃO DA SECID
ACERCA DAS INCONFORMIDADES
CONSTATADAS NA EXECUÇÃO DO
CONTRATO Nº 060/2012/SECOA
(PARTE 2)

INCONFORMIDADES CONTRATO 060 / 2012

RUA DAS ORQUÍDEAS

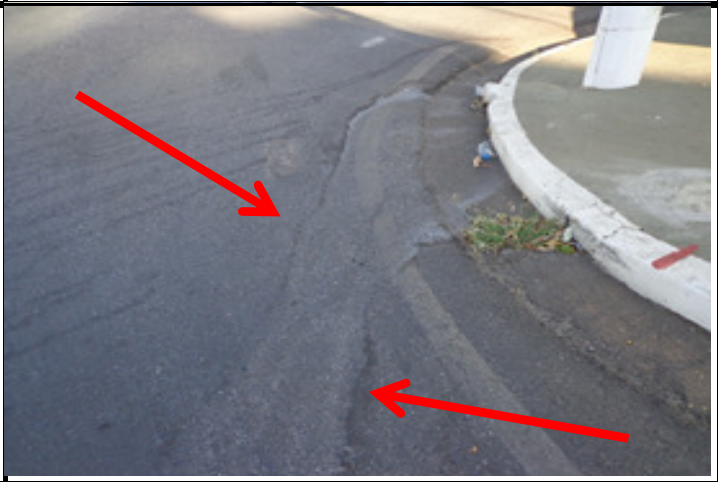
ITEM	ACHADO	FOTOGRAFIA
22	Remendo

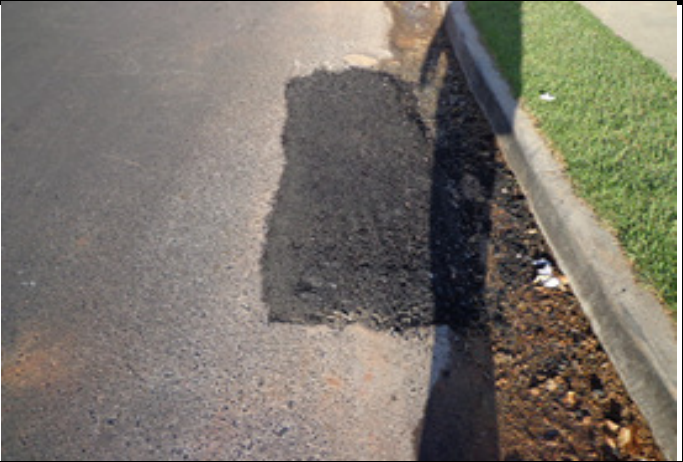
5	Remendo

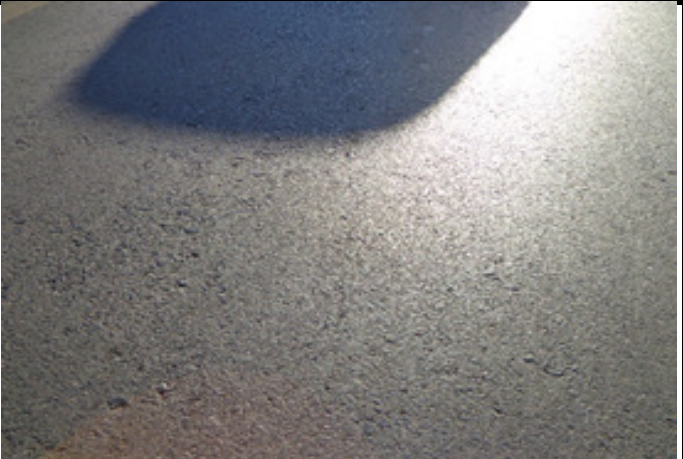
6	Segregação

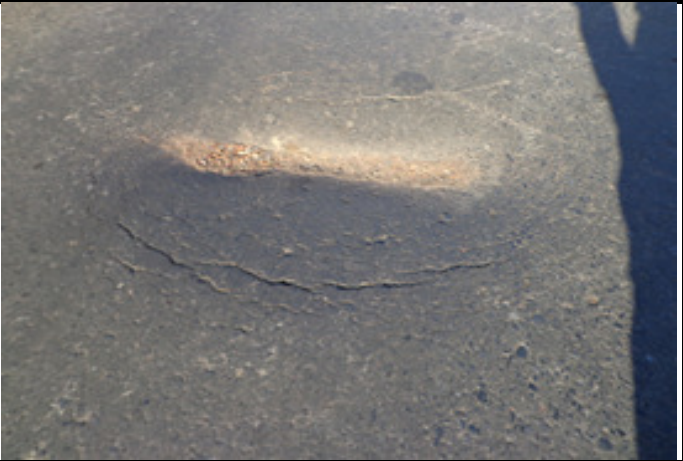
ITEM	ACHADO	FOTOGRAFIA
10	Panela ou buraco

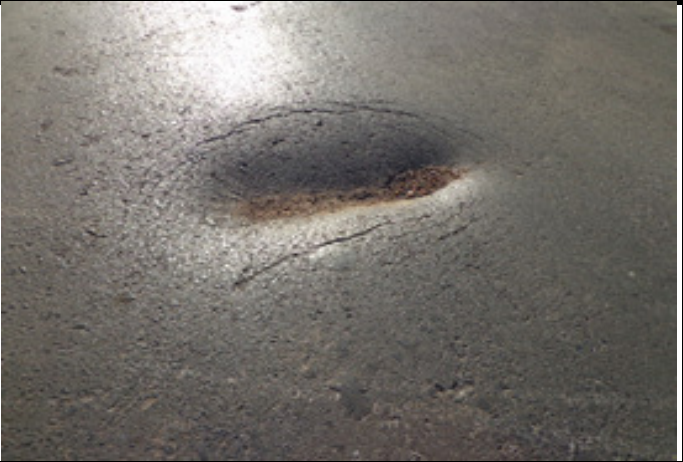
11	Panela ou buraco

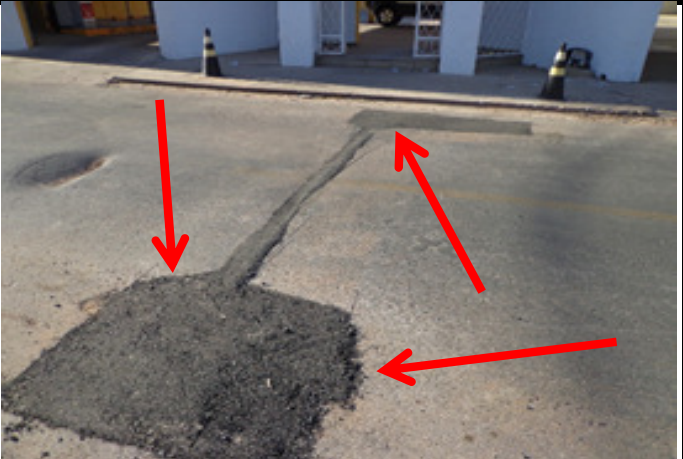
12	Remendo

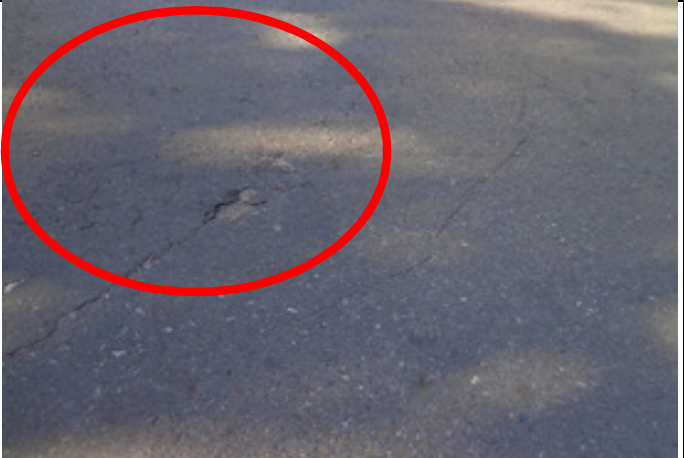
14	Fissura no pavimento asfáltico - trinca tipo "couro de jacaré"

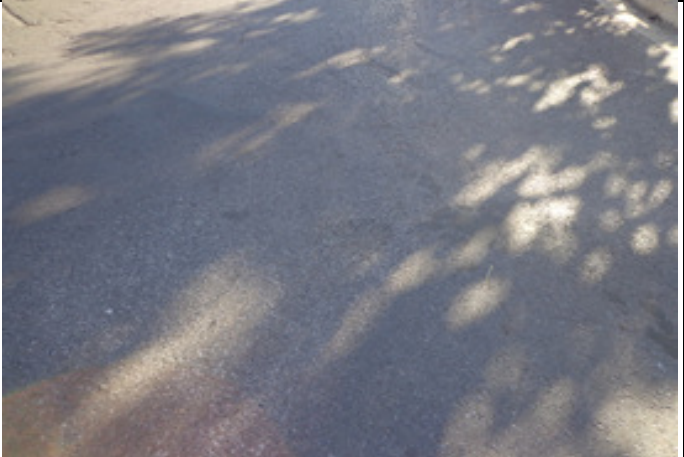
15	Segregação

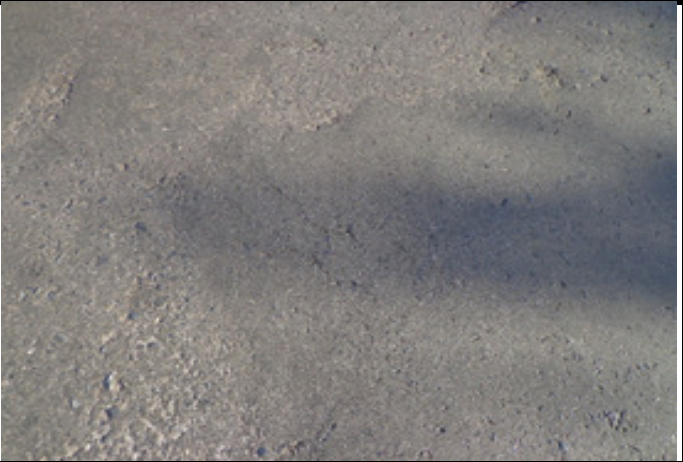
17	Segregação

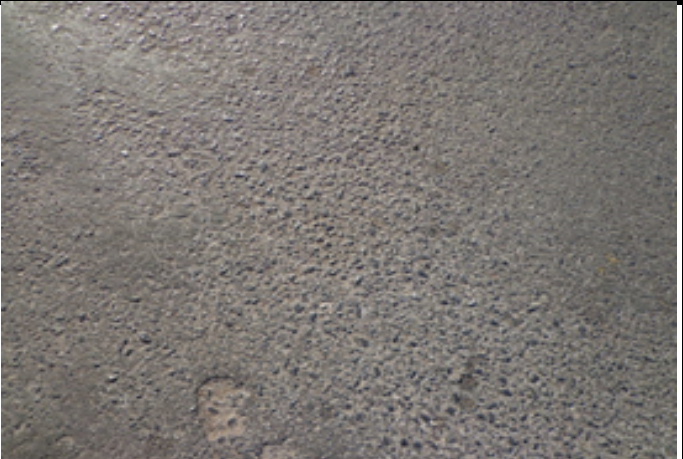
18	Segregação

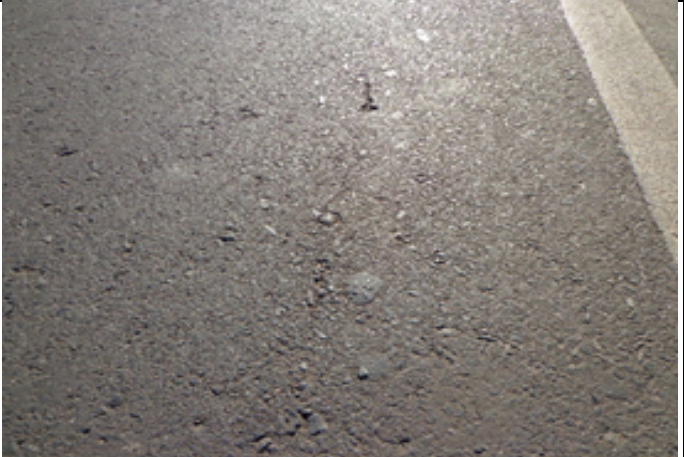
ITEM	ACHADO	FOTOGRAFIA
22	Segregação

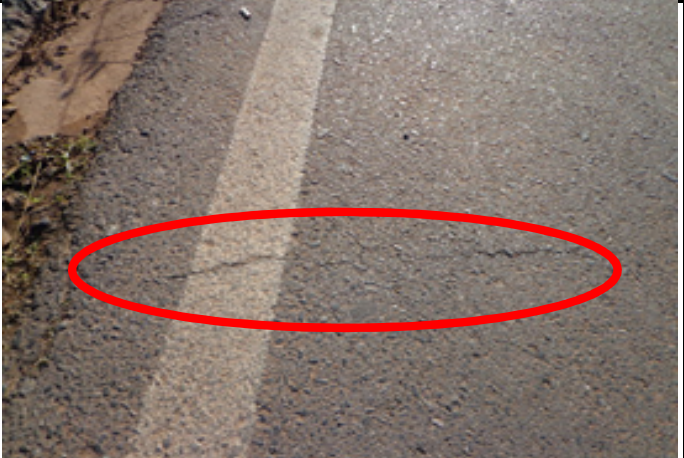
23	Trinca transversal

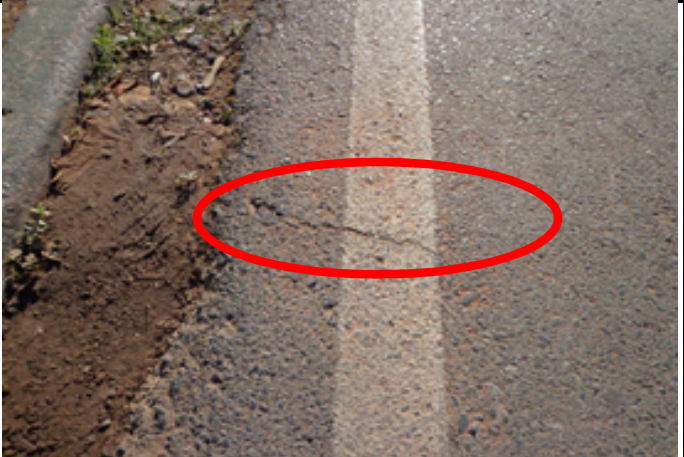
24	Trinca transversal

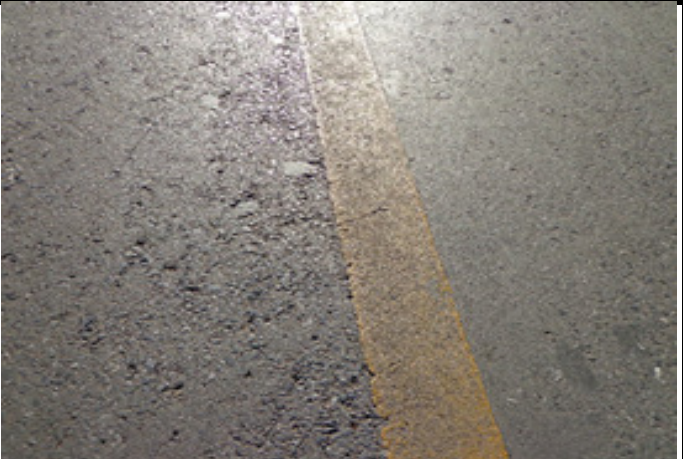
30	Segregação

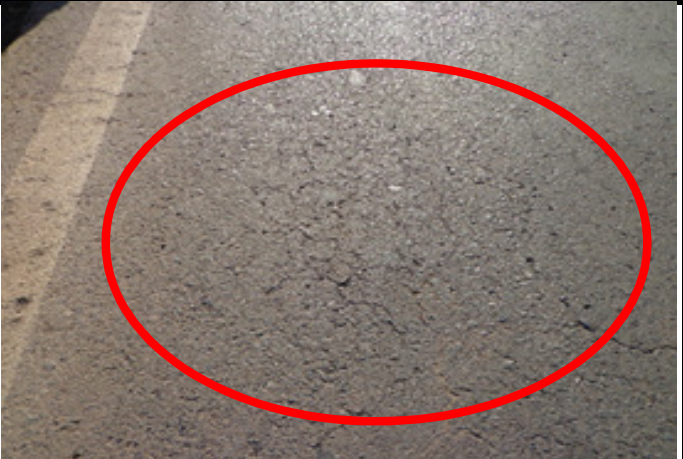
33	Fissura no pavimento asfáltico - trinca tipo "couro de jacaré"

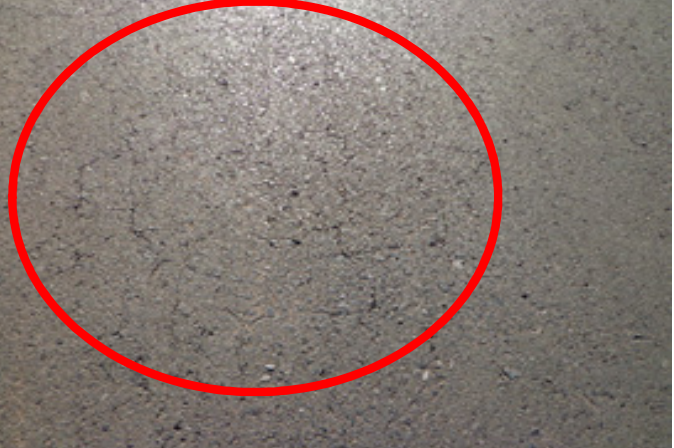
ITEM	ACHADO	FOTOGRAFIA
34	Fissura no pavimento asfáltico - trinca tipo "couro de jacaré"

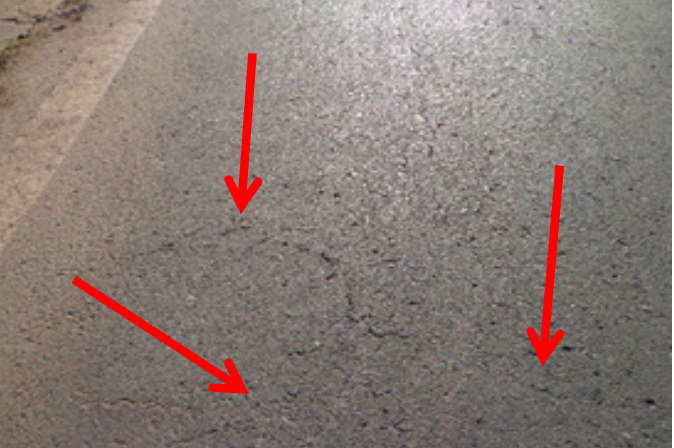
35	Trinca transversal

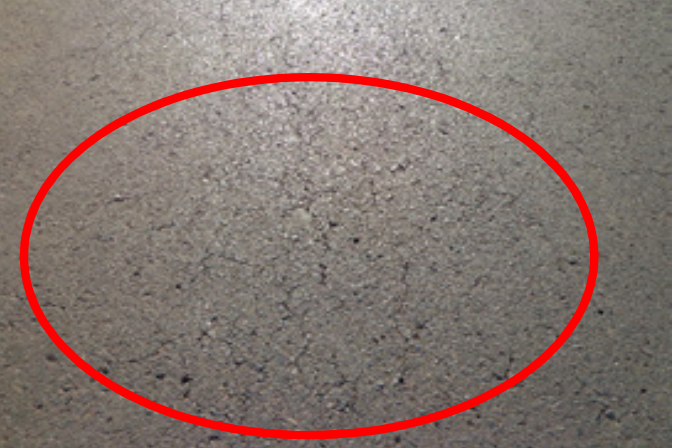
36	Fissura no pavimento asfáltico - trinca tipo "couro de jacaré"

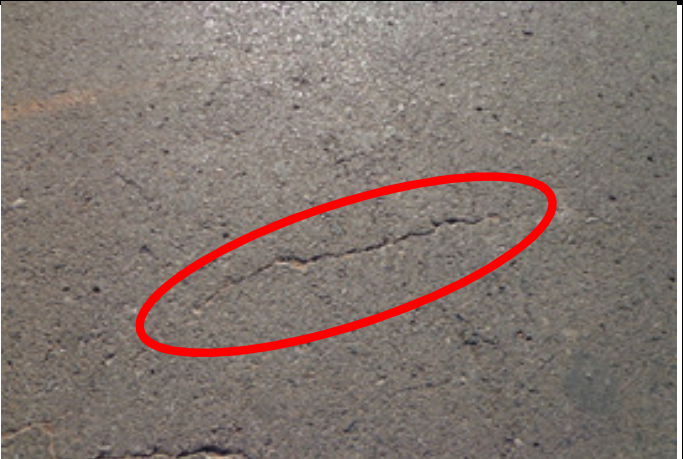
39	Trinca transversal

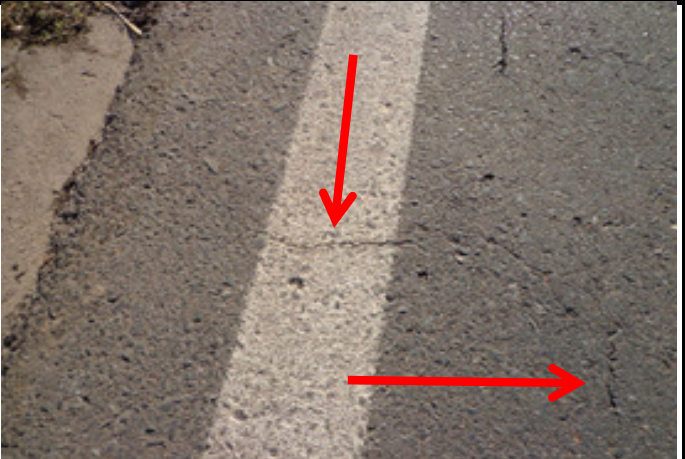
42	Trinca longitudinal e transversal

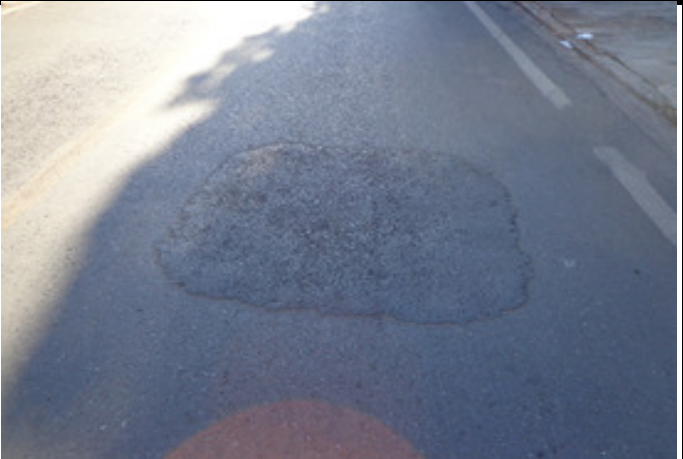
45	Remendo

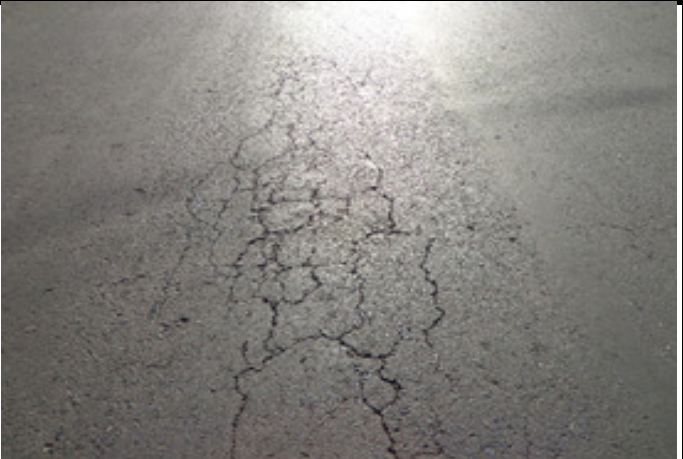
48	Fissura no pavimento asfáltico - trinca tipo "couro de jacaré"

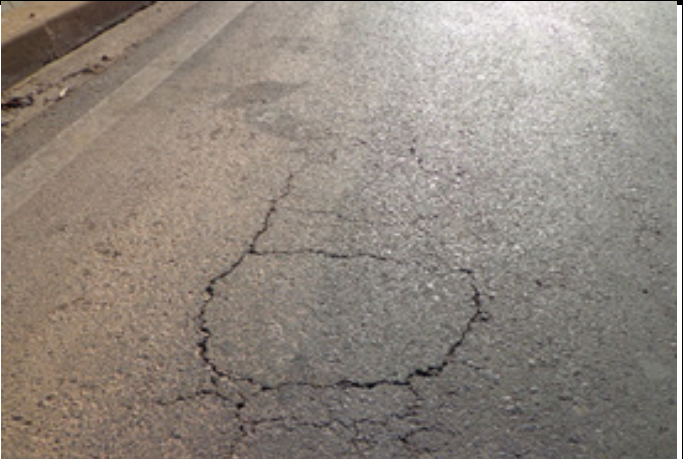
54	Fissura no pavimento asfáltico - trinca tipo "couro de jacaré"

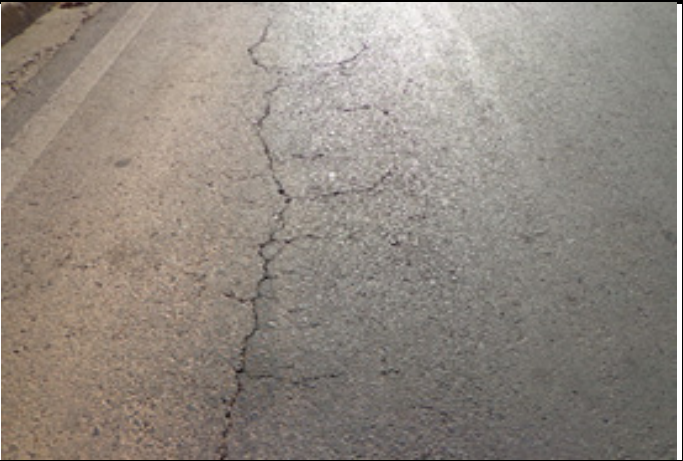
ITEM	ACHADO	FOTOGRAFIA
55	Fissura no pavimento asfáltico - trinca tipo "couro de jacaré"

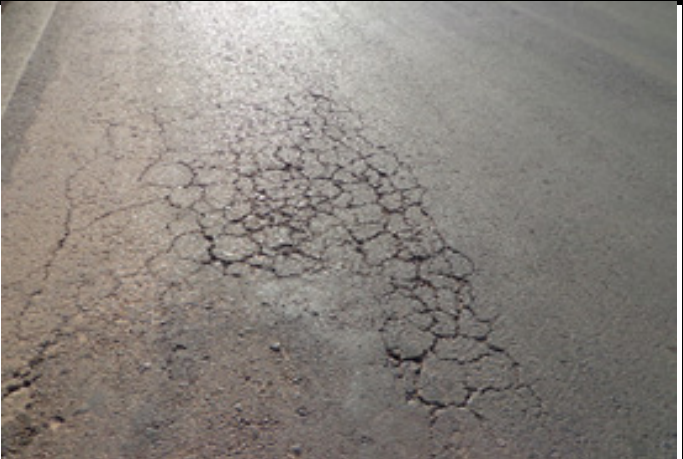
57	Fissura no pavimento asfáltico - trinca tipo "couro de jacaré"

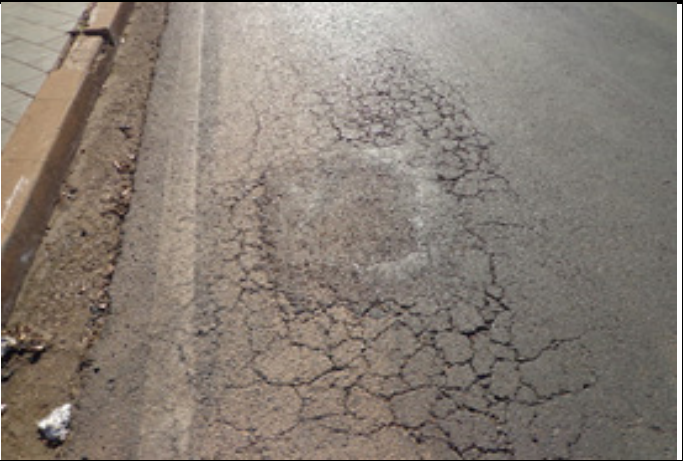
ITEM	ACHADO	FOTOGRAFIA
58	Fissura no pavimento asfáltico - trinca tipo "couro de jacaré"

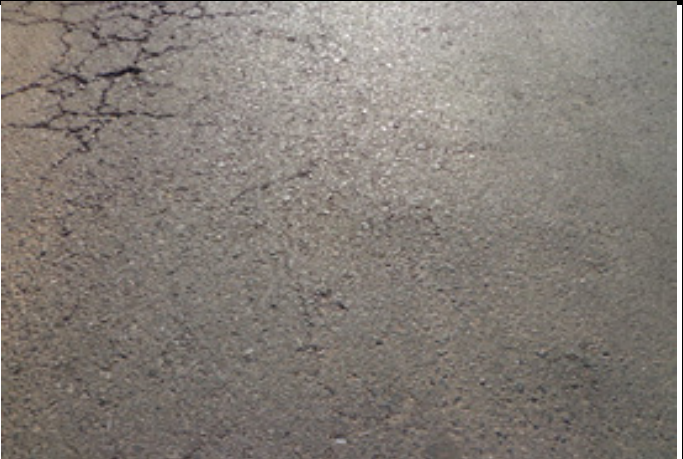
60	Fissura no pavimento asfáltico - trinca tipo "couro de jacaré"

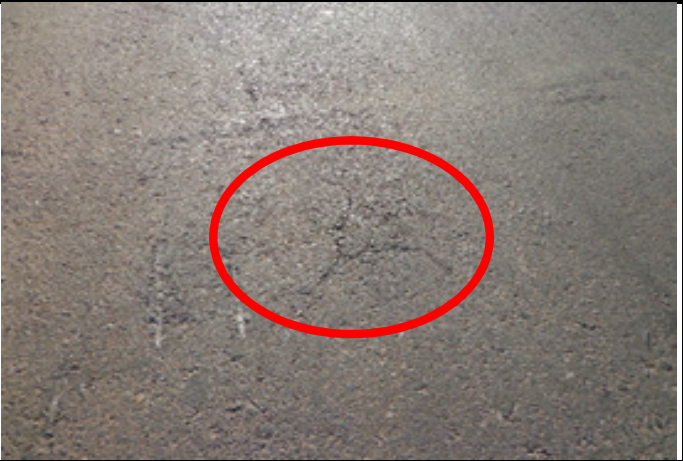
ITEM	ACHADO	FOTOGRAFIA
61	Trinca longitudinal e transversal

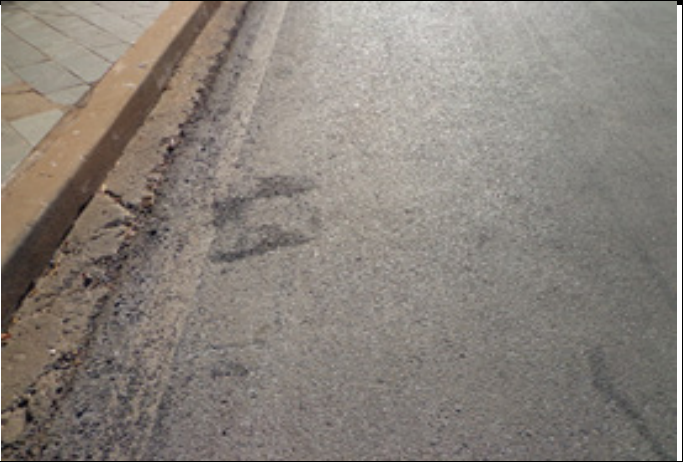
62	Segregação

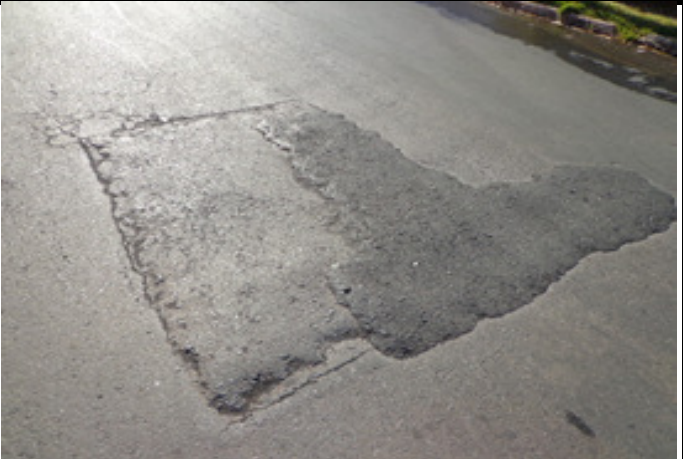
63	Remendo

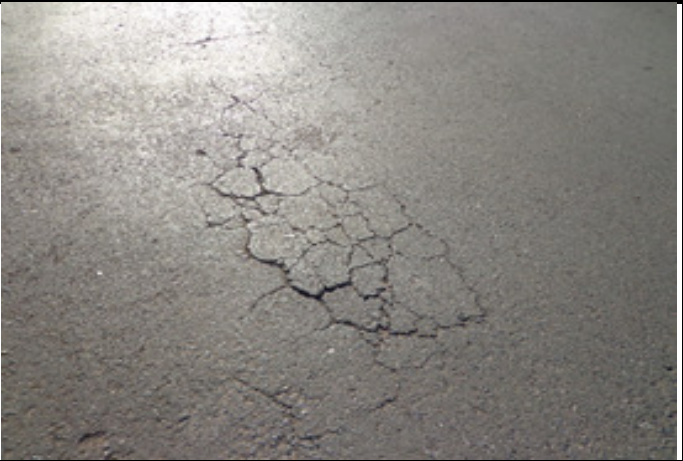
ITEM	ACHADO	FOTOGRAFIA
70	Fissura no pavimento asfáltico - trinca tipo "couro de jacaré"

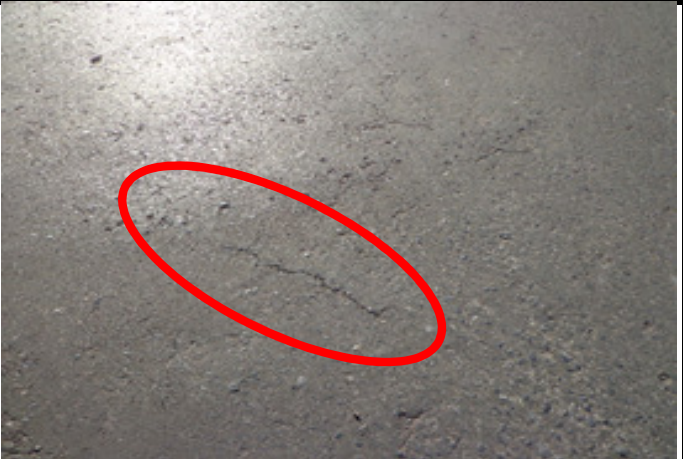
72	Trinca transversal

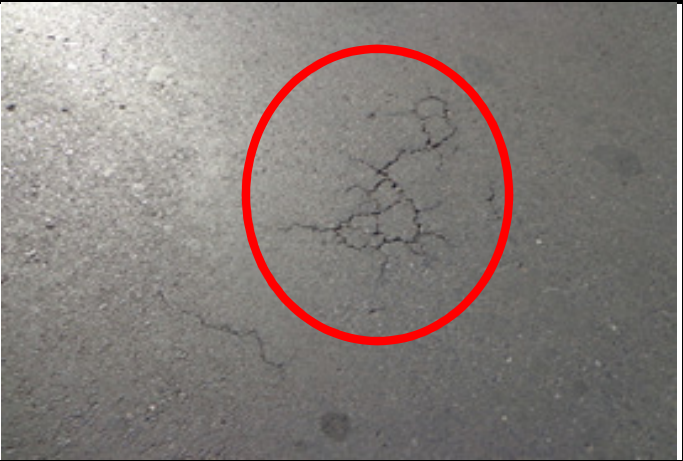
ITEM	ACHADO	FOTOGRAFIA
73	Fissura no pavimento asfáltico - trinca tipo "couro de jacaré"

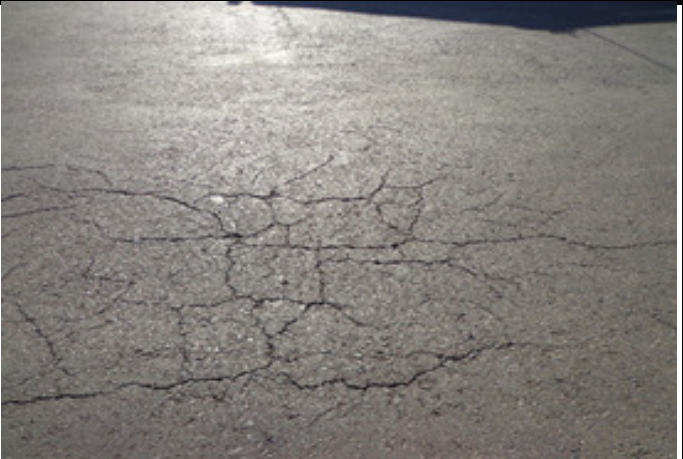
75	Fissura no pavimento asfáltico - trinca tipo "couro de jacaré"

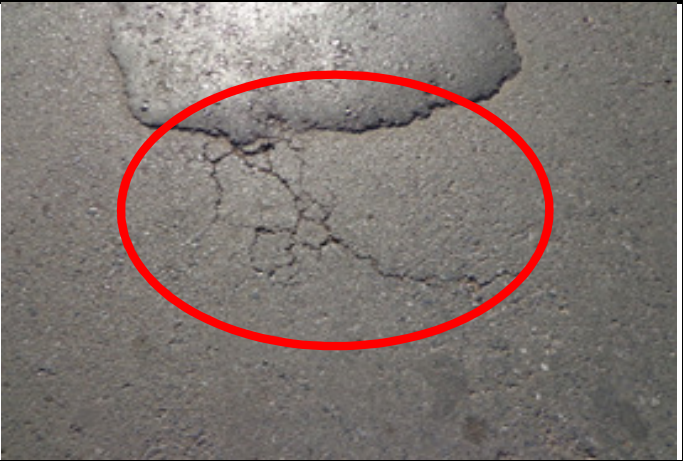
ITEM	ACHADO	FOTOGRAFIA
79	Fissura no pavimento asfáltico - trinca tipo "couro de jacaré"

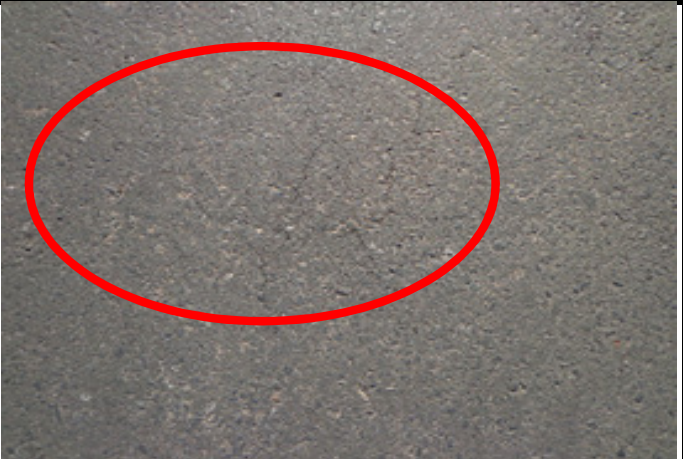
81	Fissura no pavimento asfáltico - trinca tipo "couro de jacaré"

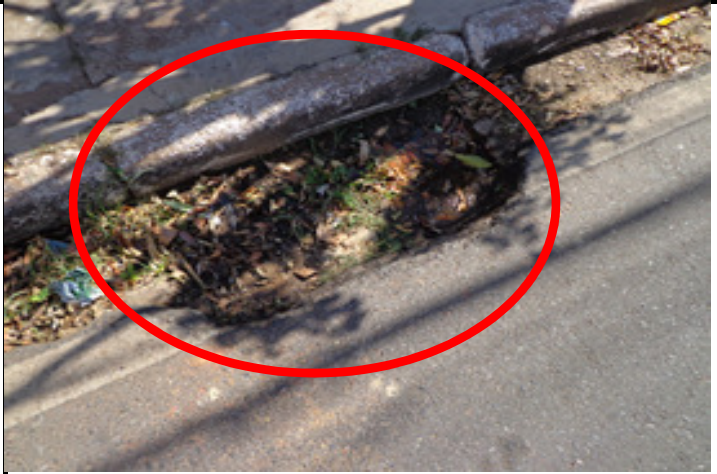
3	Panela ou buraco

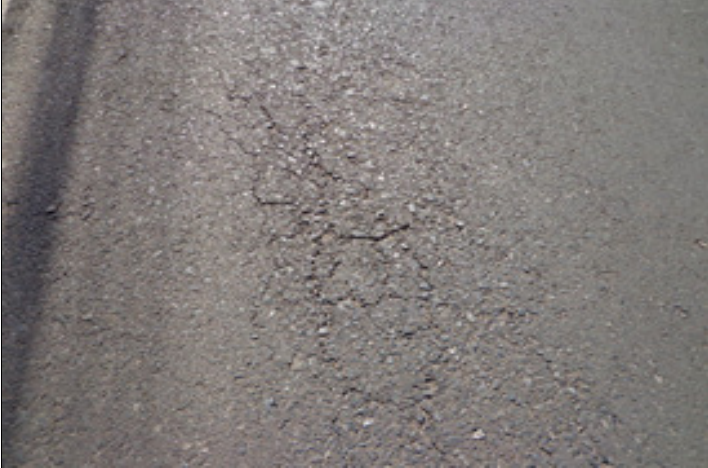
6	Fissura no pavimento asfáltico - trinca tipo "couro de jacaré"

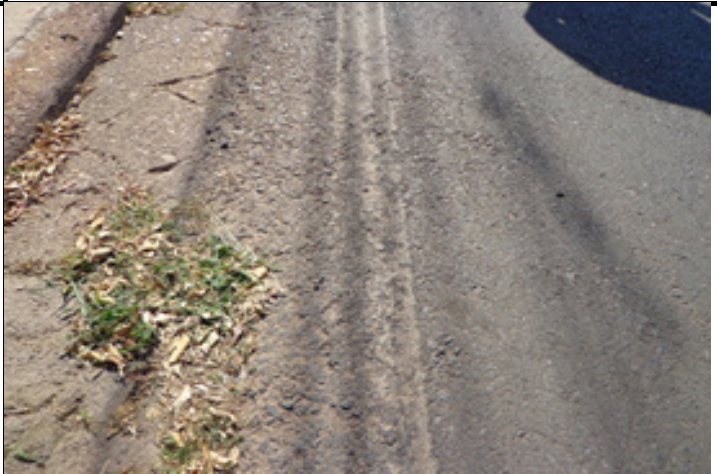
9	Segregação

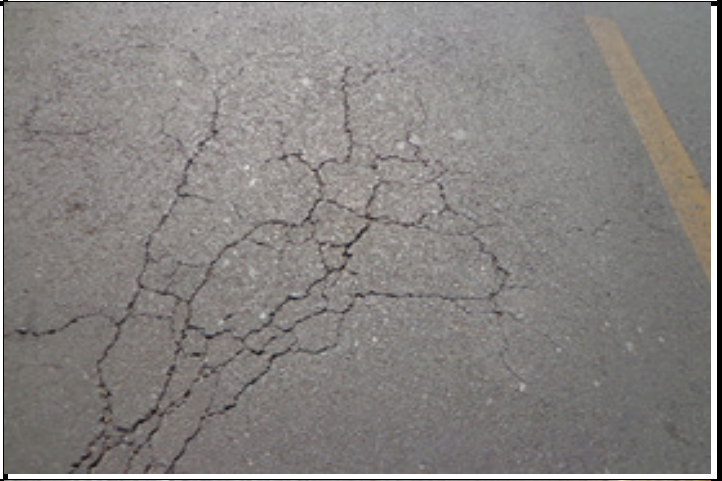
12	Fissura no pavimento asfáltico - trinca tipo "couro de jacaré"

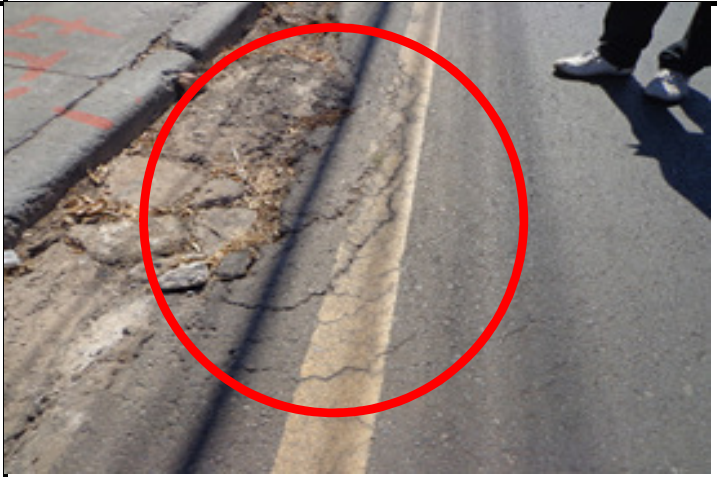
15	Trinca longitudinal e transversal

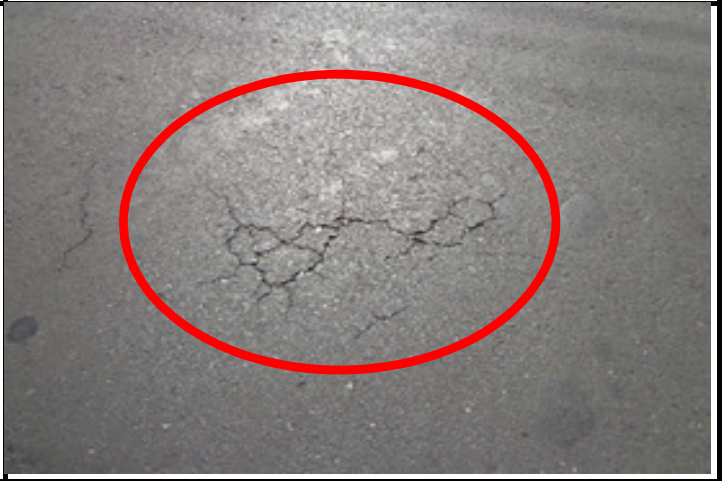
20	Fissura no pavimento asfáltico - trinca tipo "couro de jacaré"

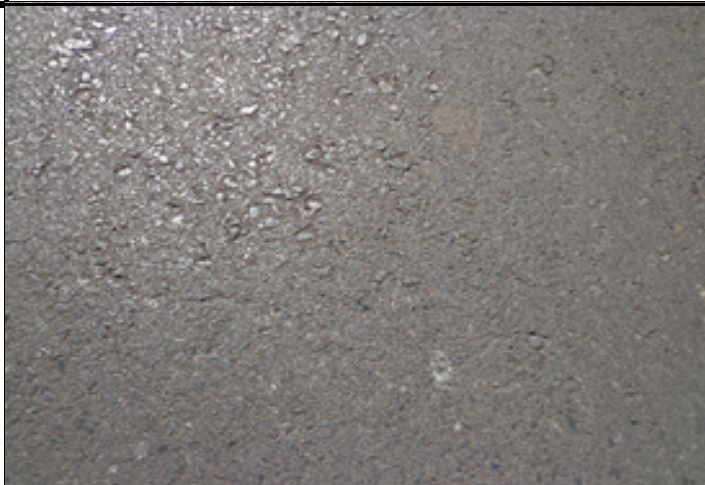
ITEM	ACHADO	FOTOGRAFIA
6	Segregação

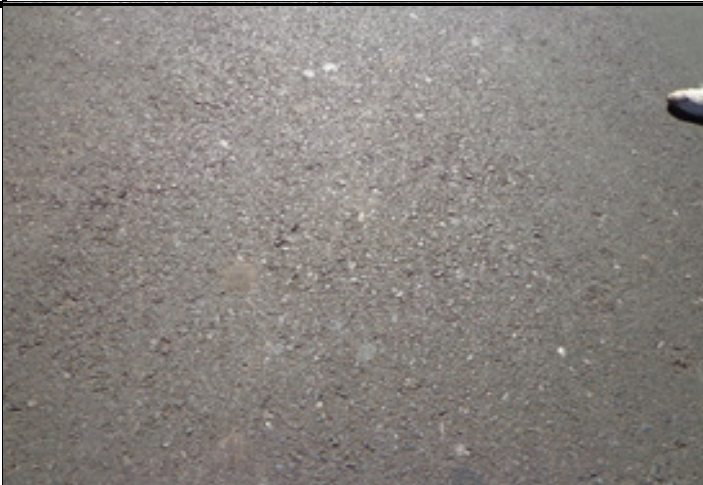
ITEM	ACHADO	FOTOGRAFIA
8	Segregação

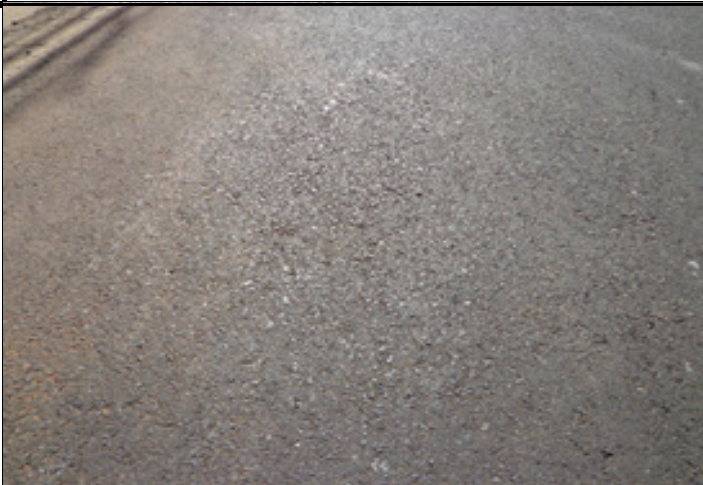
ITEM	ACHADO	FOTOGRAFIA
9	Segregação
