ANEXO 14 (b) –  
RELATÓRIO FOTOGRÁFICO ELABORADO  
PELA EQUIPE DE FISCALIZAÇÃO DA SECID  
ACERCA DAS INCONFORMIDADES  
CONSTATADAS NA EXECUÇÃO DO  
CONTRATO Nº 060/2012/SECOPA  
(PARTE 2)

**INCONFORMIDADES CONTRATO 060 / 2012**  
**RUA DAS ORQUÍDEAS**

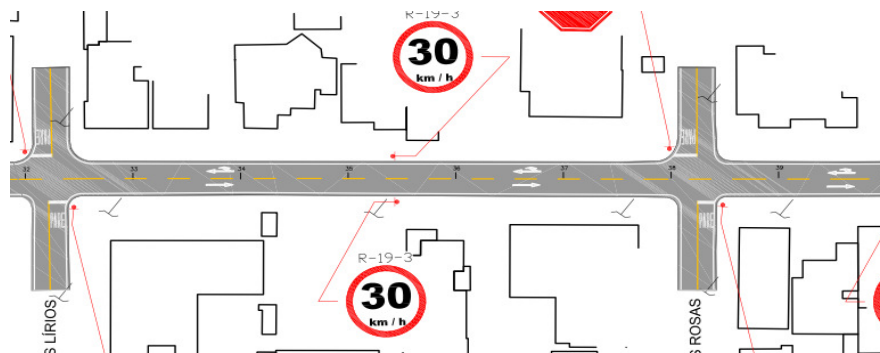
ITEM	ACHADO	FOTOGRAFIA
18	Fissura no pavimento asfáltico - trinca tipo "couro de jacaré"

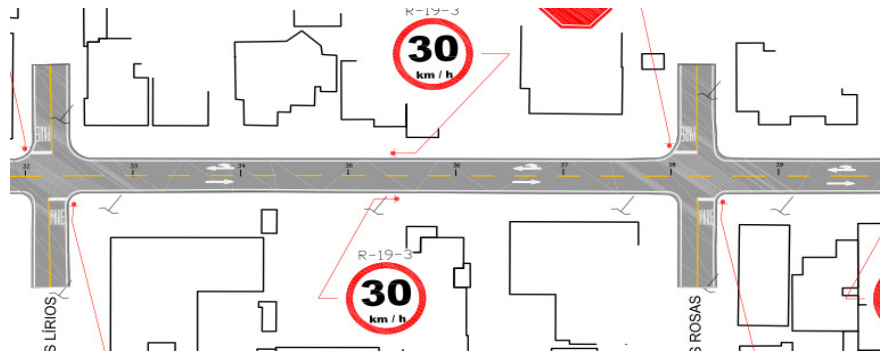
ITEM	ACHADO	FOTOGRAFIA
20	Trinca transversal

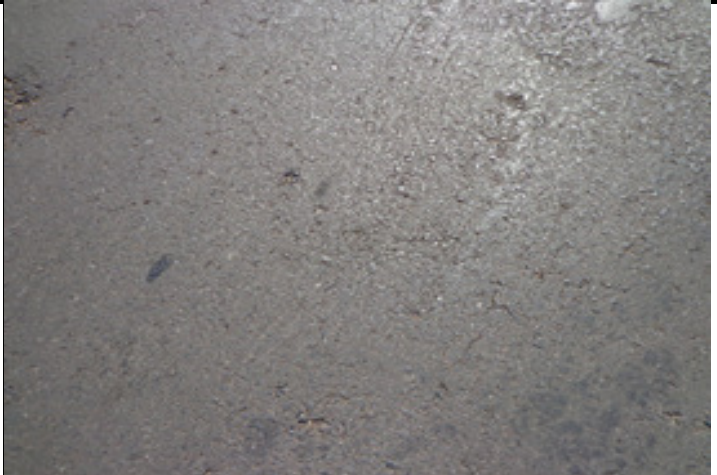
9	Segregação

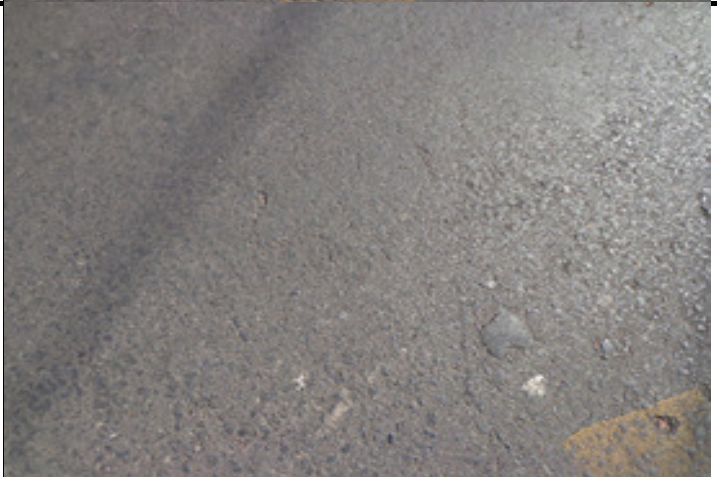
12	Segregação

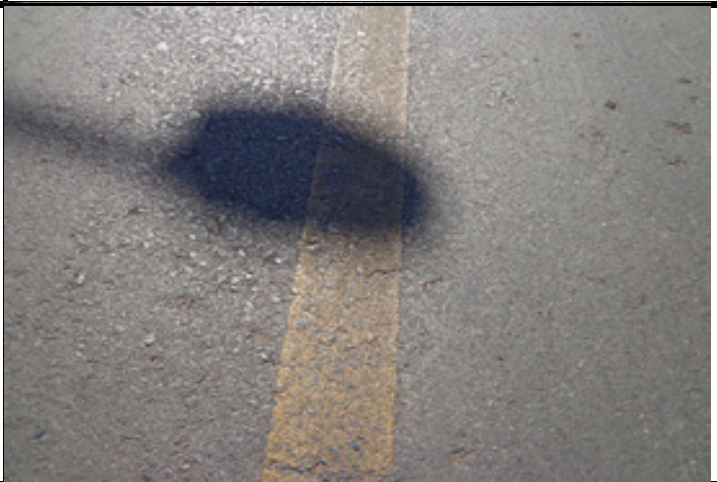
ITEM	ACHADO	FOTOGRAFIA
13	Segregação

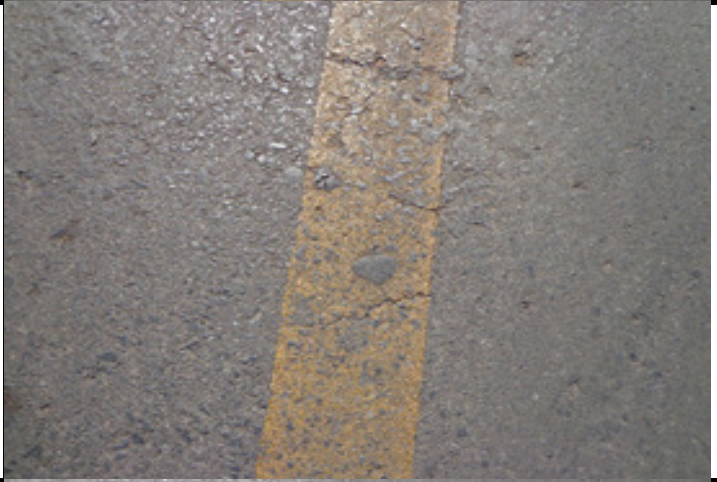
14	Segregação

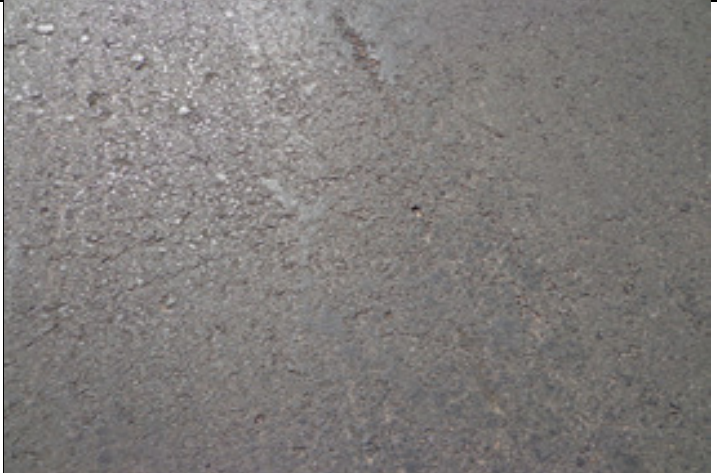
15	Segregação

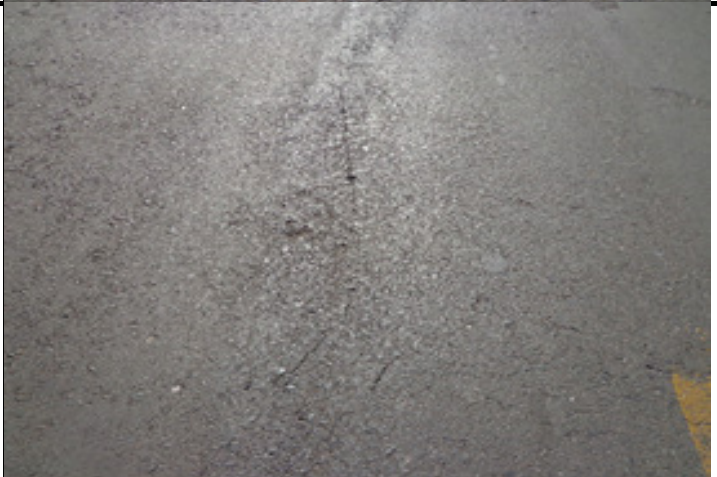
18	Segregação

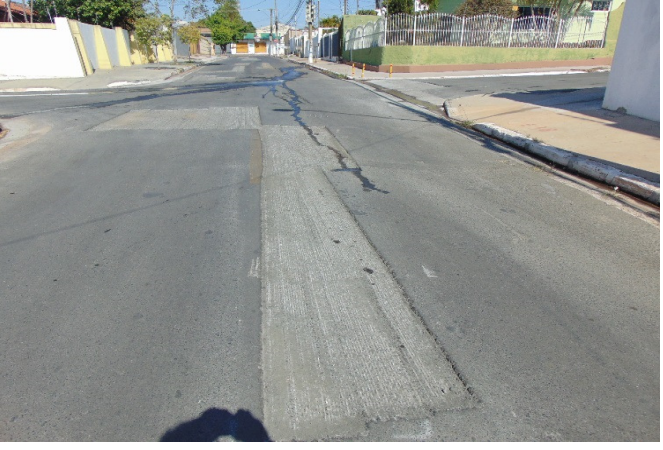
ITEM	ACHADO	FOTOGRAFIA
1	Trecho Fresado sem continuidade do serviço

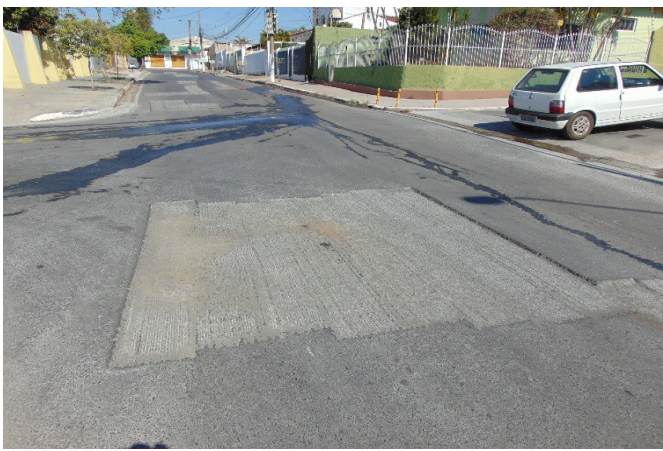
2	Trecho Fresado sem continuidade do serviço

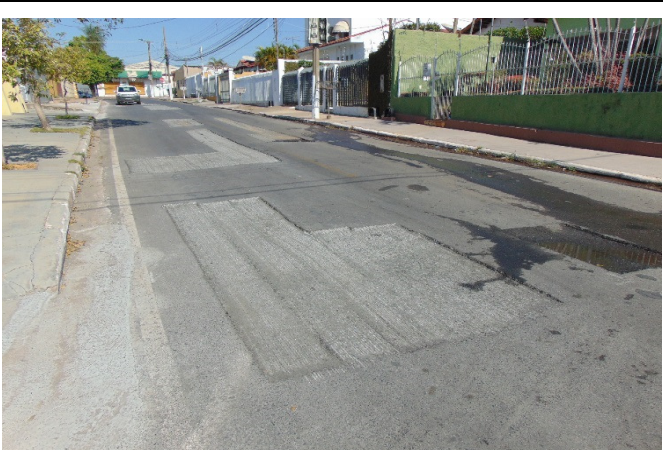
3	Trecho Fresado sem continuidade do serviço

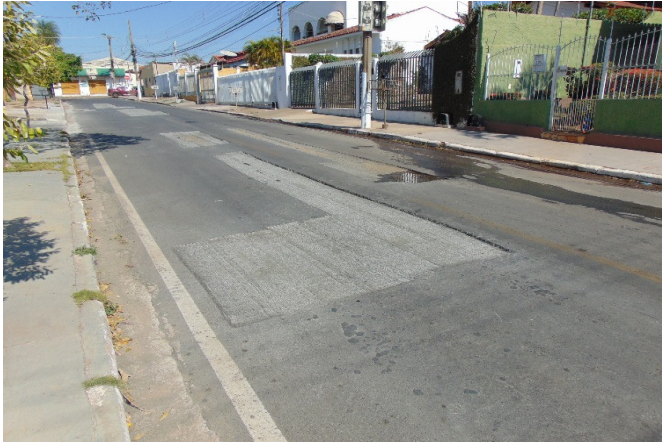
ITEM	ACHADO	FOTOGRAFIA
4	Trecho Fresado sem continuidade do serviço

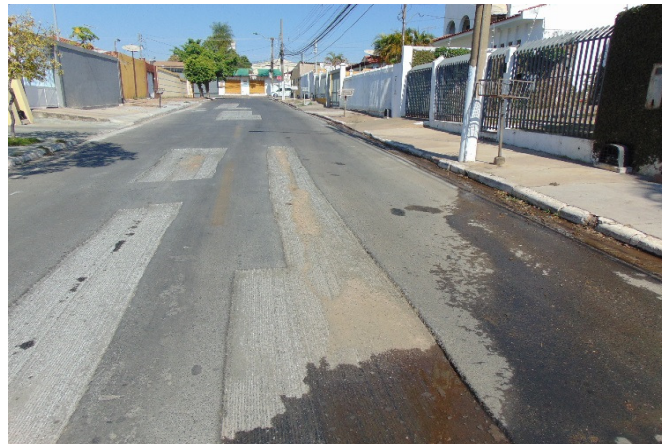
5	Trecho Fresado sem continuidade do serviço

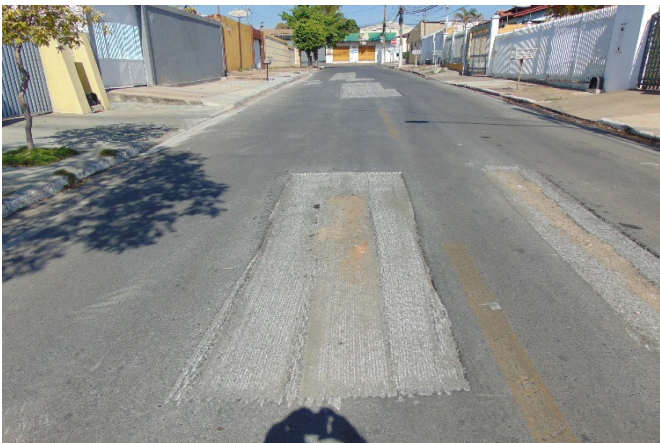
6	Trecho Fresado sem continuidade do serviço

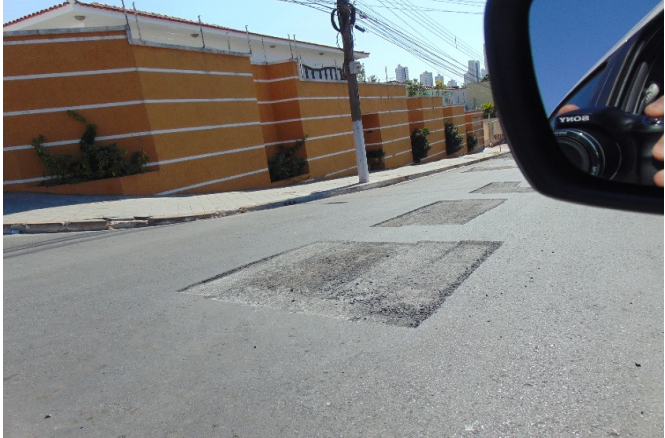
ITEM	ACHADO	FOTOGRAFIA
13	Trecho Fresado sem continuidade do serviço

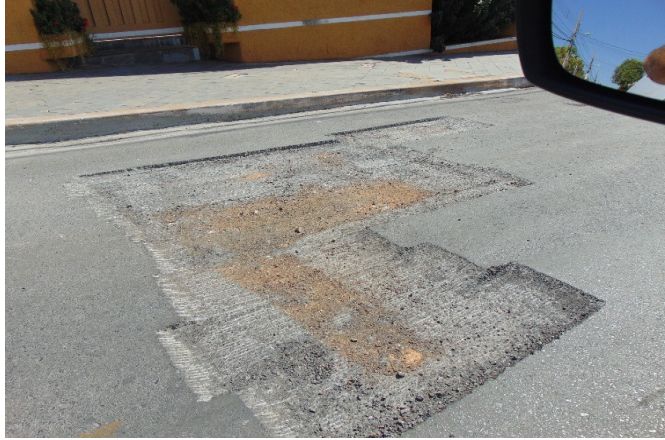
14	Trecho Fresado sem continuidade do serviço

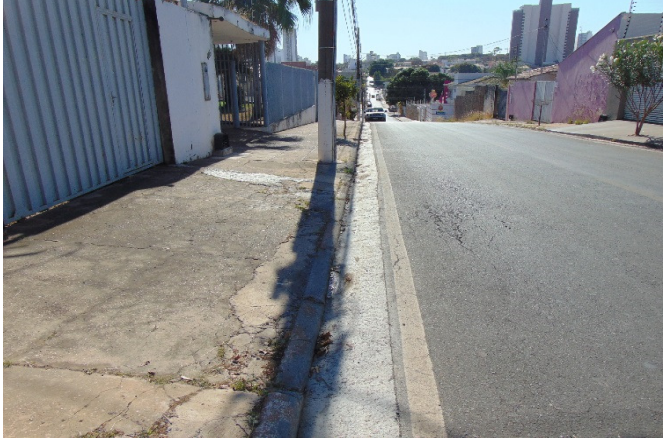
15	Trincas do tipo couro de jacaré

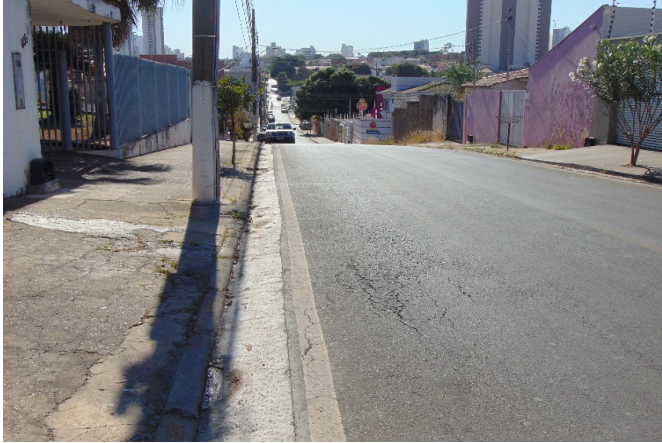
ITEM	ACHADO	FOTOGRAFIA
16	Trincas do tipo couro de jacaré

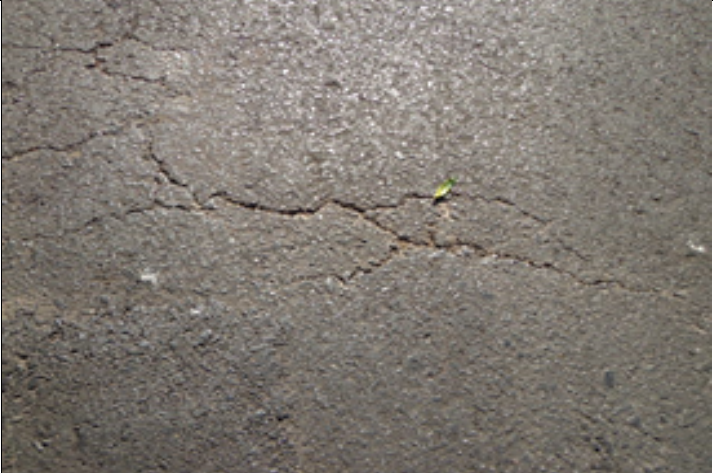
ITEM	ACHADO	FOTOGRAFIA
7	Fissura no pavimento asfáltico - trinca tipo "bloco"

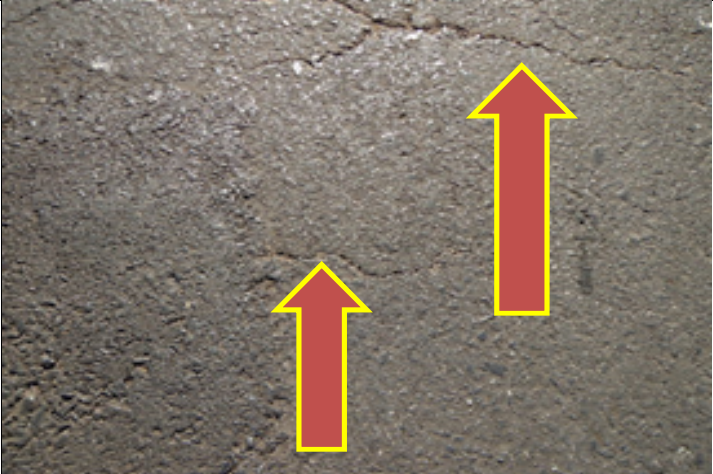
8	Trinca transversal

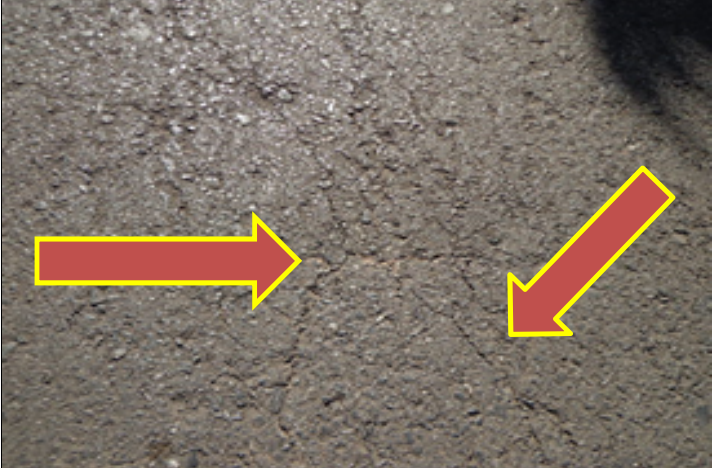
9	Trinca longitudinal

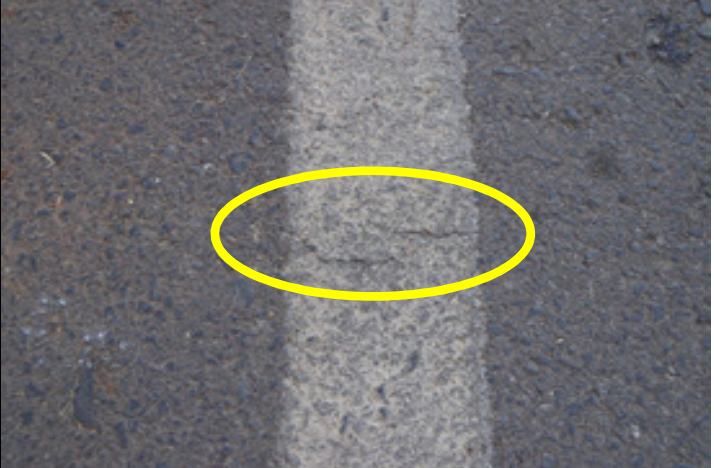
15	Trinca transversal

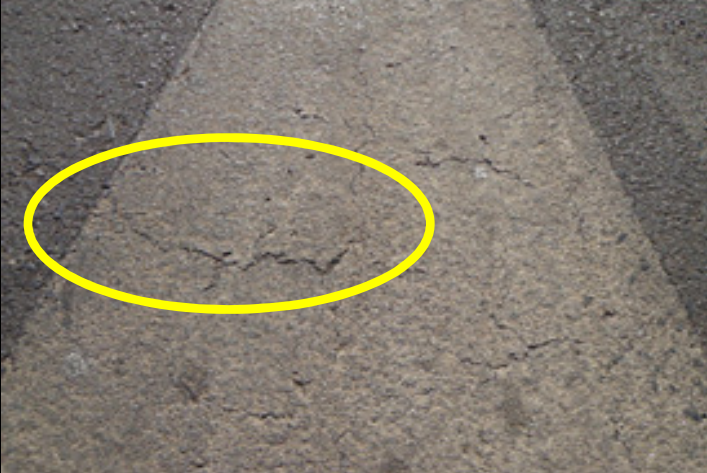
ITEM	ACHADO	FOTOGRAFIA
22	Trinca transversal

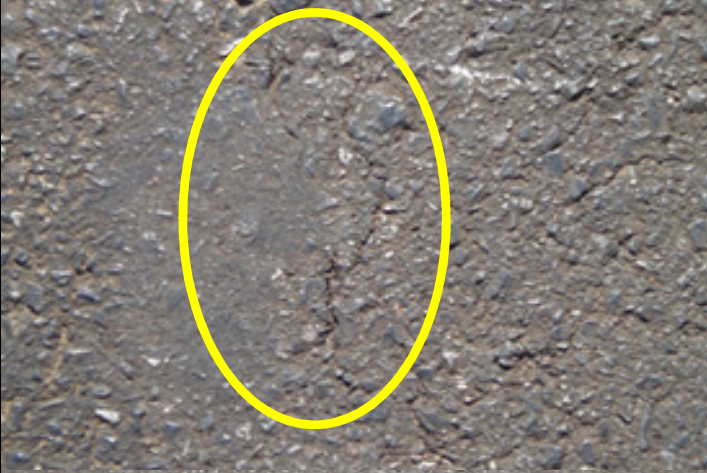
23	Trinca longitudinal

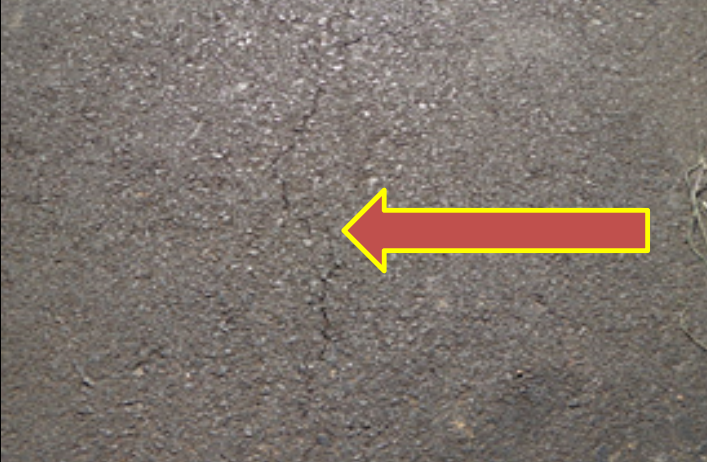
24	Trinca longitudinal

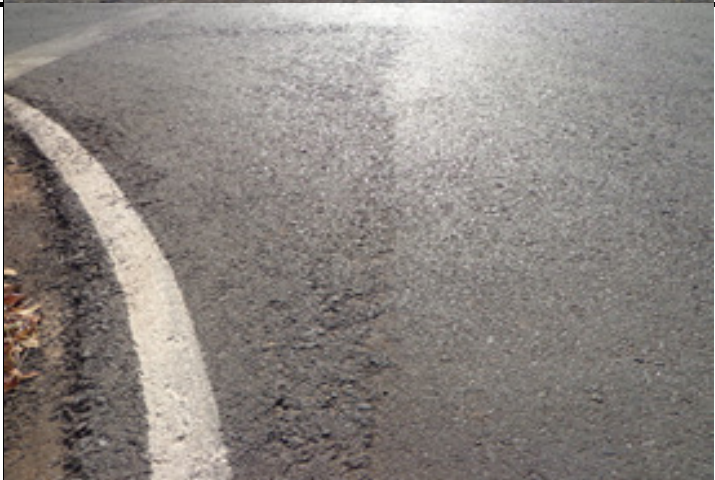
29	Remendo profundo

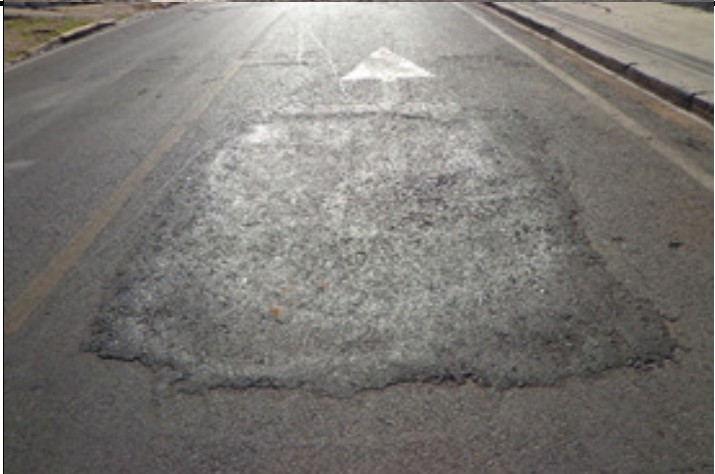
30	Remendo profundo

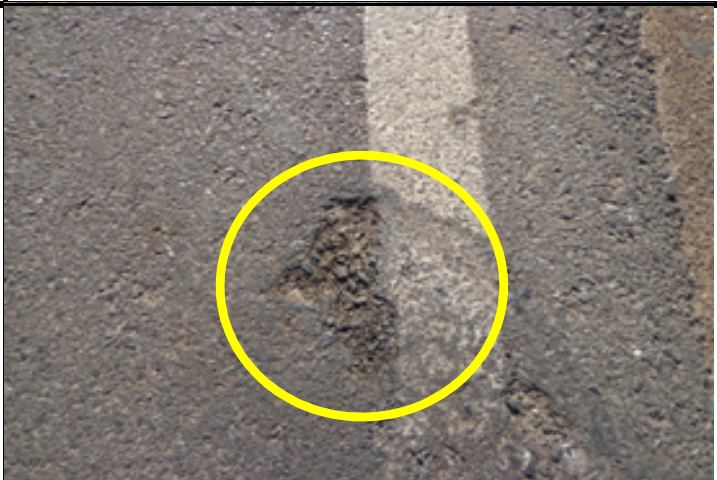
ITEM	ACHADO	FOTOGRAFIA
34	Remendo superficial

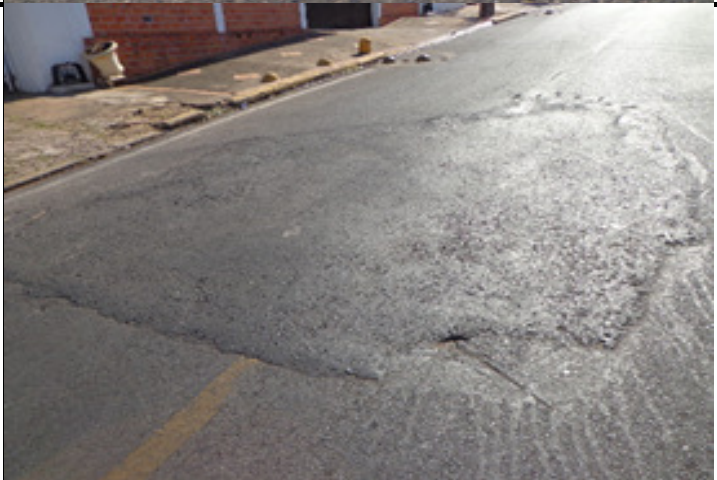
35	Remendo profundo

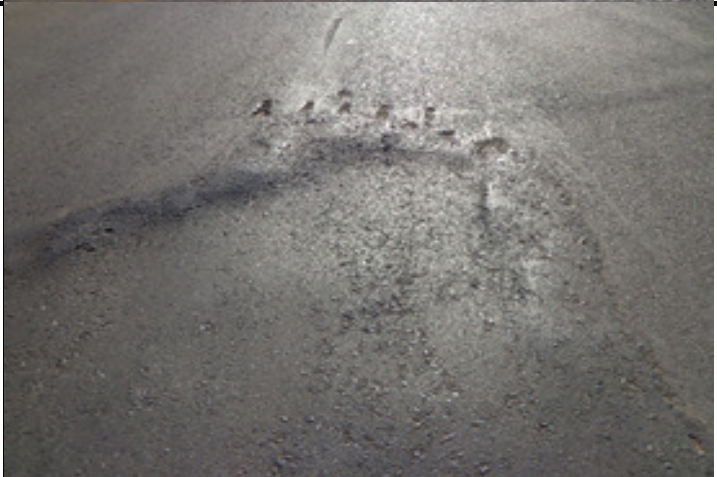
36	Remendo profundo

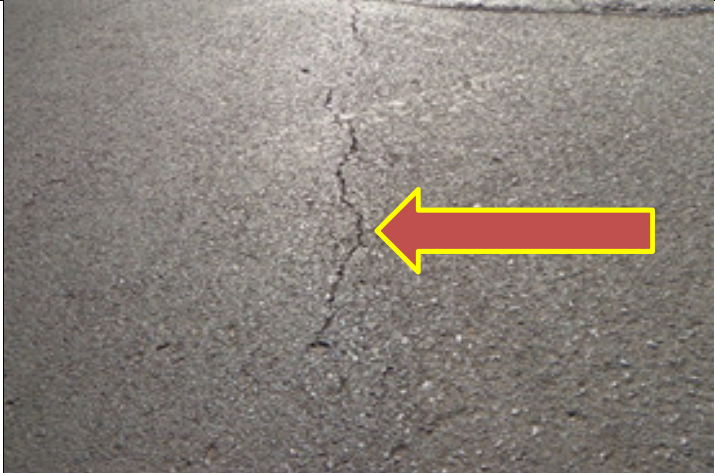
ITEM	ACHADO	FOTOGRAFIA
49	Trinca longitudinal

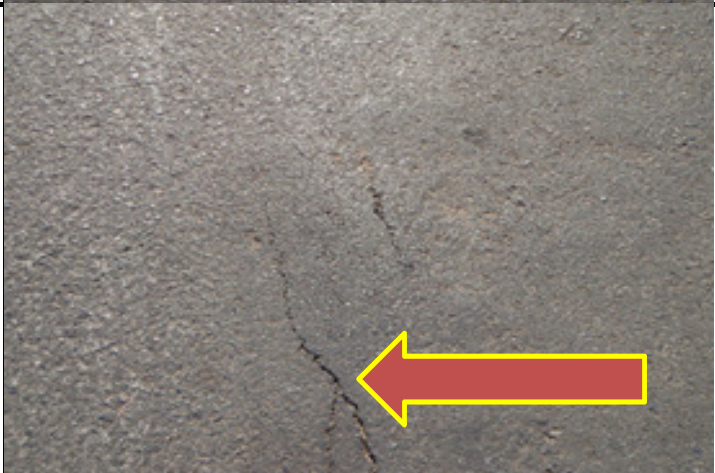
50	Trinca longitudinal

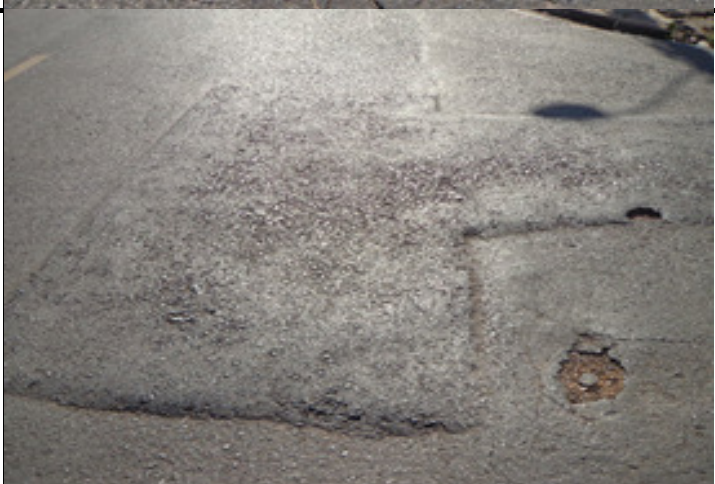
51	Remendo profundo

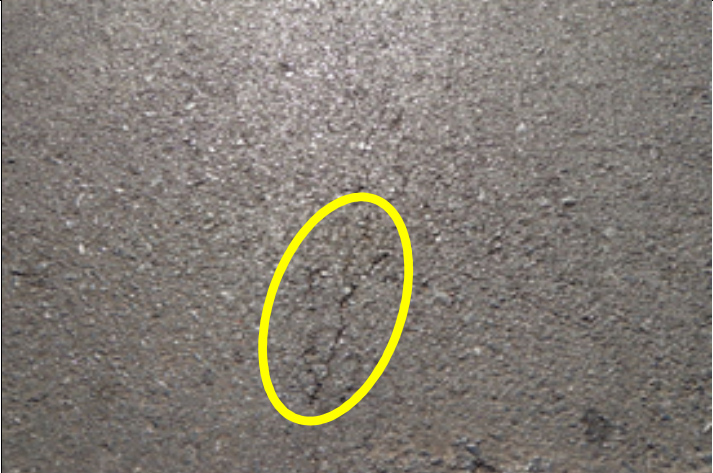
ITEM	ACHADO	FOTOGRAFIA
55	Trinca longitudinal

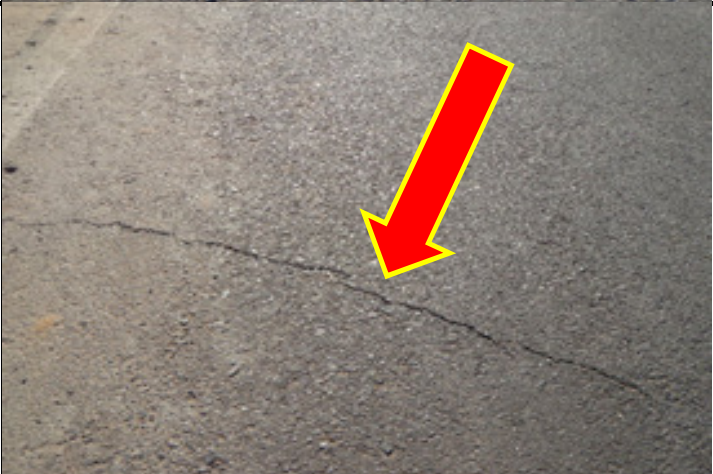
57	Trinca transversal

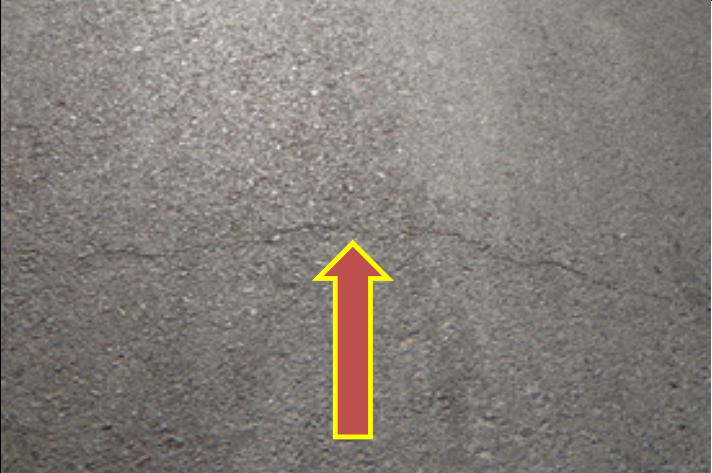
ITEM	ACHADO	FOTOGRAFIA
58	Trinca transversal

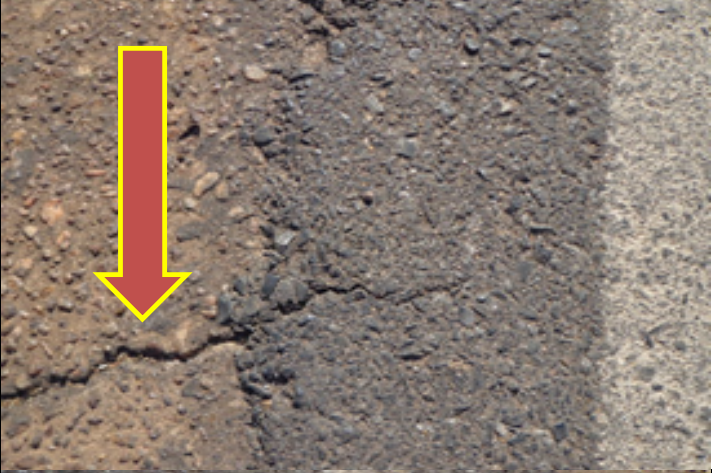
59	Trinca transversal

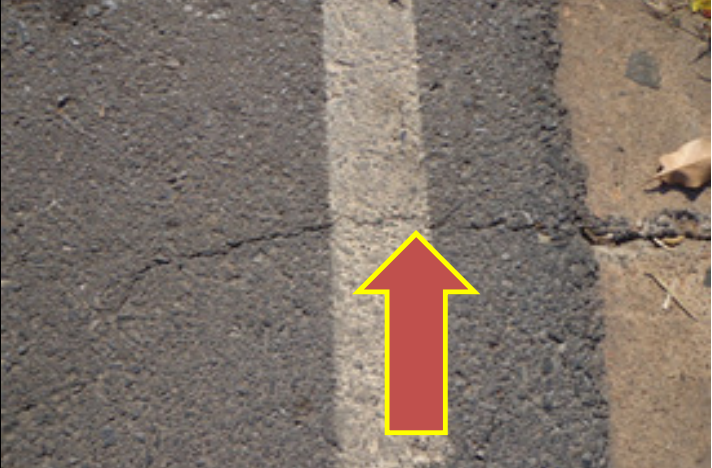
60	Trinca transversal

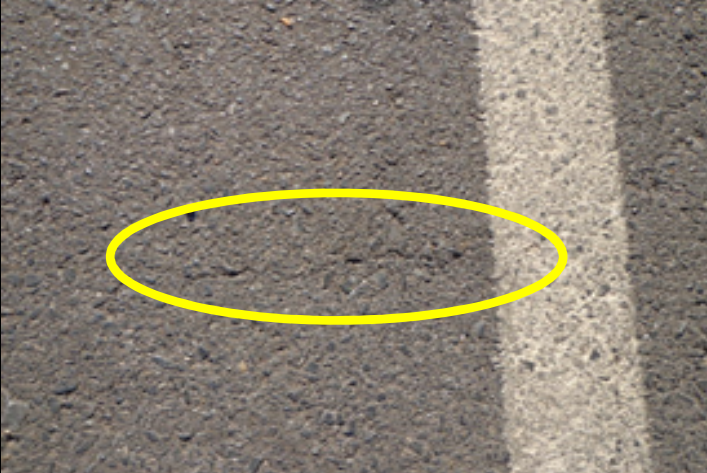
ITEM	ACHADO	FOTOGRAFIA
61	Trinca transversal

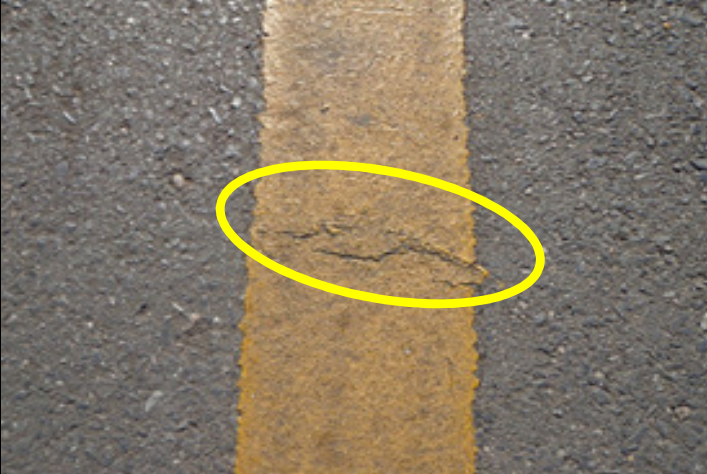
62	Trinca transversal

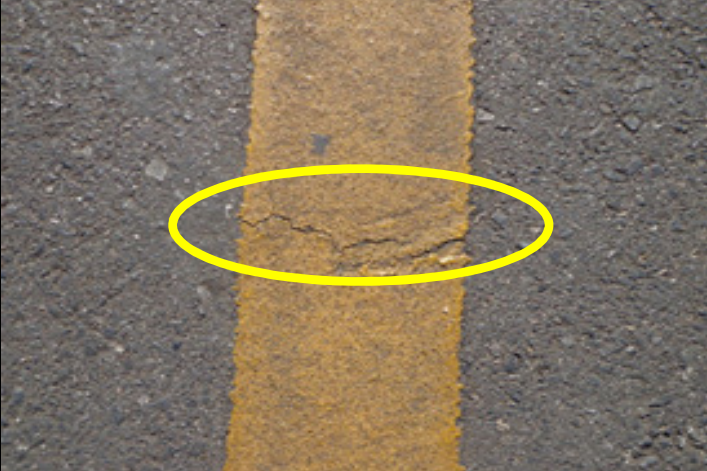
63	Trinca transversal

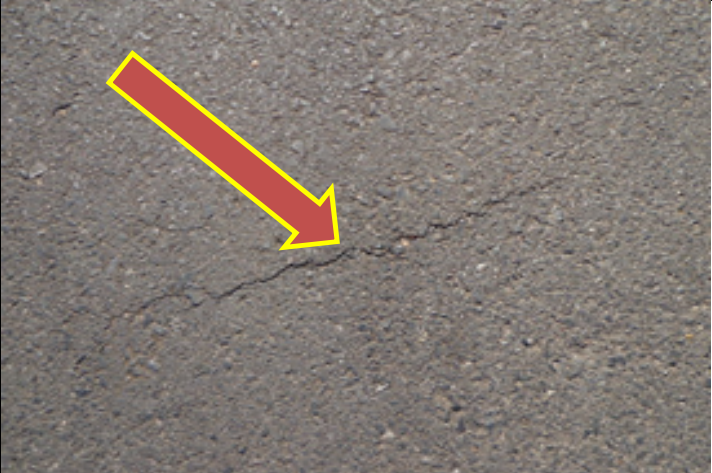
ITEM	ACHADO	FOTOGRAFIA
64	Trinca transversal

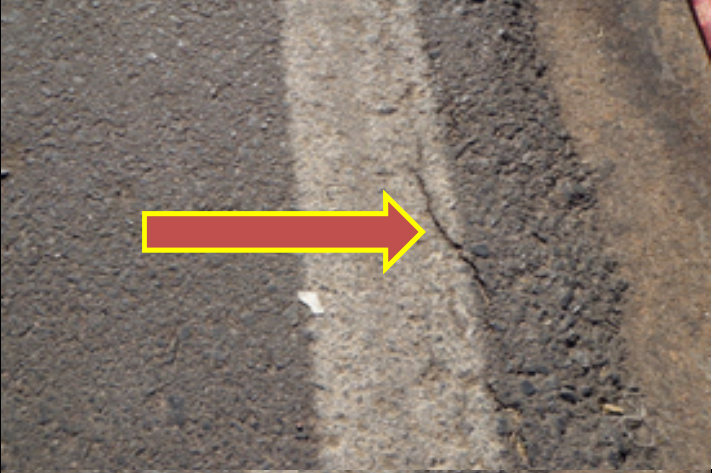
65	Trinca longitudinal

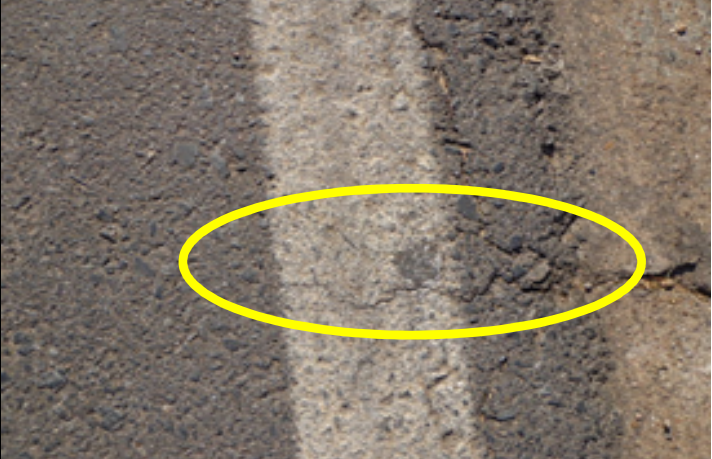
66	Trinca transversal

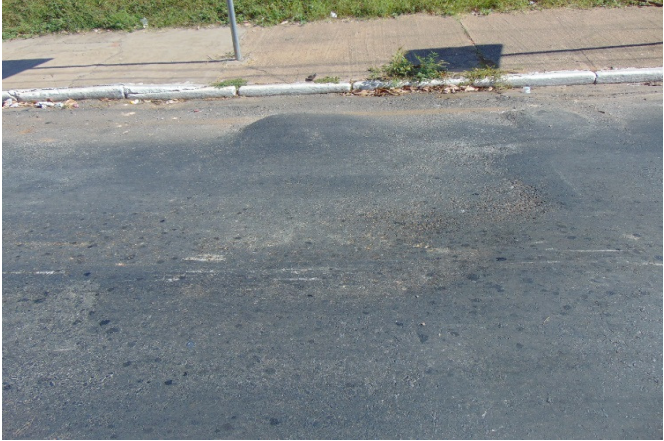
ITEM	ACHADO	FOTOGRAFIA
1	Ondulação e Escorregamento de massa

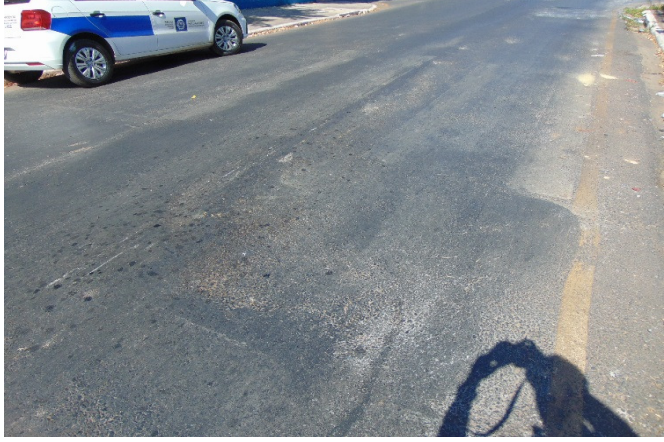
3	Ondulação e Escorregamento de massa

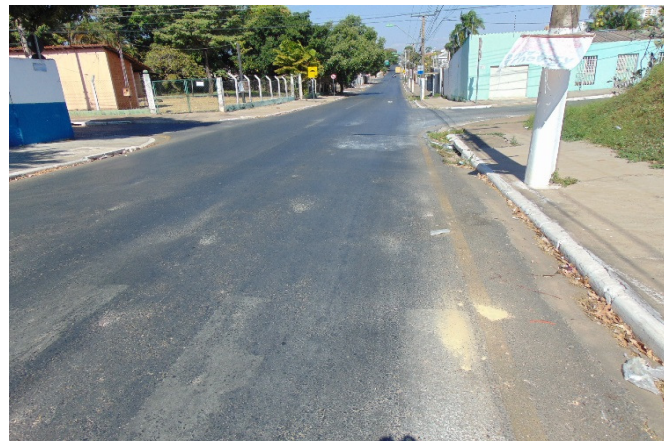
4	Ondulação e Escorregamento de massa

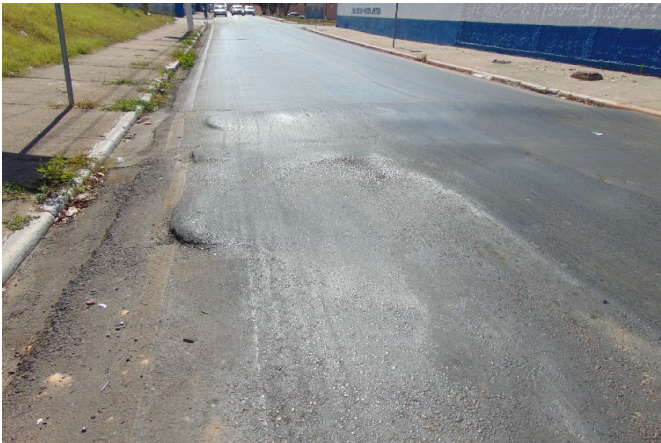
ITEM	ACHADO	FOTOGRAFIA
5	Ondulação e Escorregamento de massa

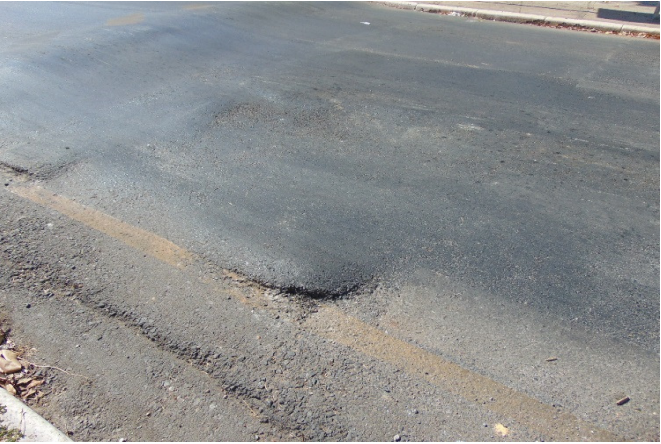
6	Ondulação e Escorregamento de massa

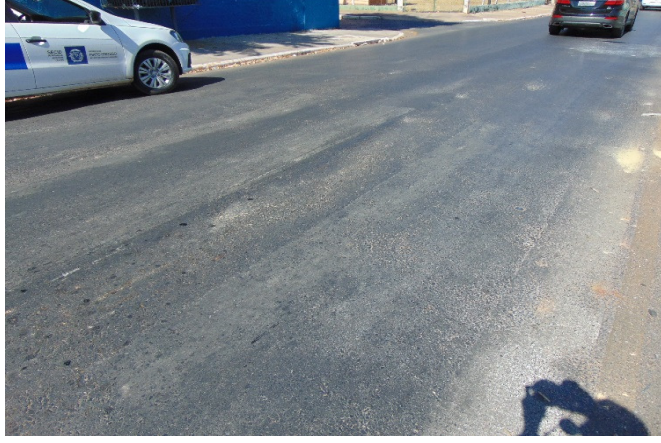
7	Ondulação e Escorregamento de massa
