Projeto - Acompanhamento de Planos de Saneamento Básico em municípios do Estado de Mato Grosso como subsídio à melhoria de saúde e meio ambiente

Relatório de avaliação da gestão e implementação do
Plano Municipal de Saneamento Básico
Várzea Grande – MT

Outubro de 2019

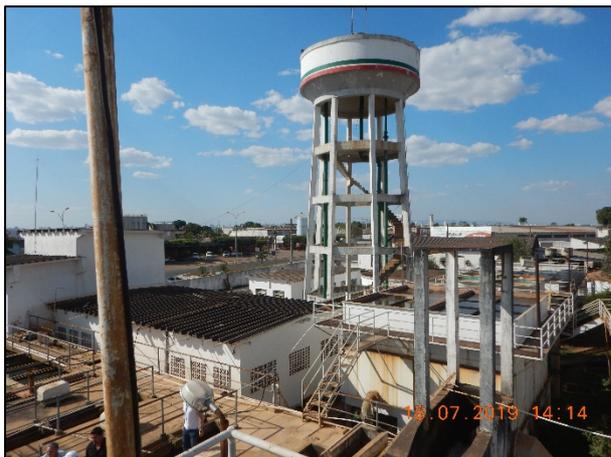
Figura 4. Vista geral da ETA I

- ETA de concreto, com adaptação de decantadores de fluxo horizontal para fluxo laminar, com módulos tubulares. Parte dos decantadores dessa ETA está sem os módulos, o que acarreta fluxo preferencial sem sedimentação adequada, sendo necessária a colocação urgente desses módulos, principalmente na época das chuvas com elevação da turbidez da água bruta, não produzindo água de acordo com o padrão de potabilidade;

- As cinco ETAs restantes são de chapa de aço carbono, com necessidade de manutenção, em especial nos decantadores e filtros, para produzir água de qualidade, de acordo com o padrão de potabilidade, com turbidez máxima de 0,50 UT;

- Todas as ETAs estão operando com vazão acima da capacidade, tendo produção de água tratada com valor de turbidez superior a 0,50 UT, valor fora do padrão de potabilidade;

- O coração das ETAs é o sistema de filtração, portanto, os filtros devem ter o leito filtrante limpo em tempo correto, com velocidade mínima de 0,70 m/min e duração da lavagem com mínimo de 8 minutos. A carreira de filtração dos filtros com material filtrante íntegro é de no mínimo 24 horas e para isso deve ser realizada a lavagem com a velocidade adequada e com duração mínima de 8 minutos.

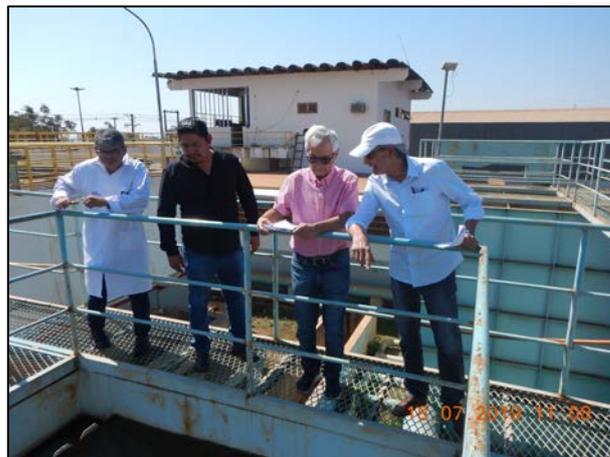
Figura 5. Vista geral da ETA II

- Operadores contratados por concurso, mas sem treinamento específico;
- ETA de concreto opera com vazão de cerca de 260 L/s, quando a vazão de projeto é de 150 L/s, portanto com vazão cerca de 58% acima da vazão de projeto;
- A mistura rápida do coagulante é para as duas ETAs, quando o ideal seria ter dosagem de coagulante individualizada, para evitar ruptura dos microflocos formados;
- Muitas placas dos módulos de decantação das duas ETAs estão com ondulações, sendo recomendável colocar anteparo entre as placas com tubo de PVC com diâmetro de 50 mm;
- Na calha Parshall não tem régua de conversão de lâmina d'água em vazão;
- A lavagem dos decantadores não é realizada no tempo correto, pois que o sistema de distribuição interfere com a data e tempo de lavagem dos decantadores e filtros.

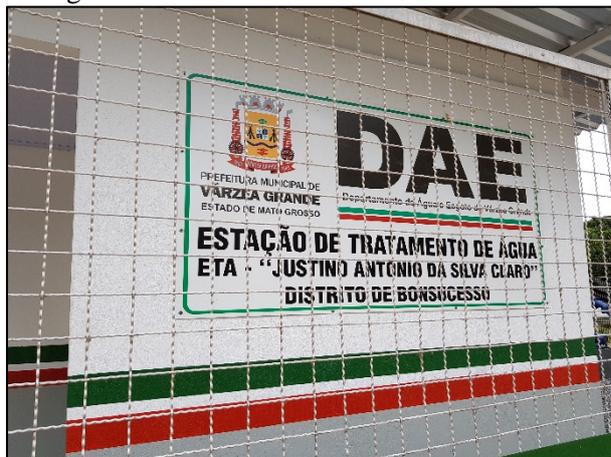
Figura 6. Fachada frontal da ETA Bonsucesso

Como se trata de um sistema de tratamento implantado recentemente, foi verificado que o mesmo vem funcionando adequadamente, não sendo necessária nenhuma intervenção ou adequação, de imediato.

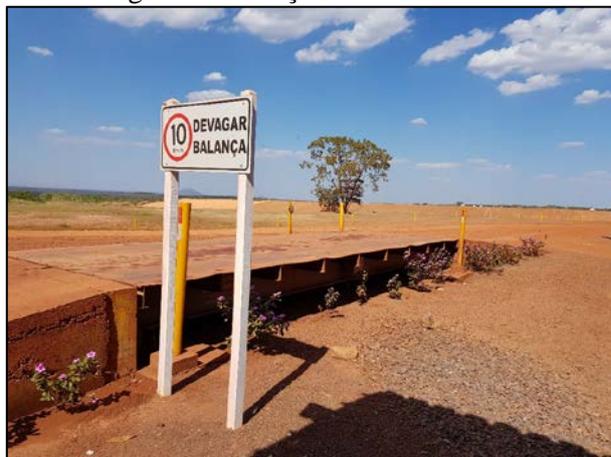
Figura 9. Balança e acesso ao lixão

No lixão, denominado pelo diretor de Serviços Urbanos de “aterro controlado”, foram verificados os procedimentos locais, onde o caminhão transportador de resíduos passa inicialmente por uma balança para pesagem (Figura 9), em seguida faz a descarga no ponto indicado pelo gerente de operação do lixão. Nesse local, existem aproximadamente 180 catadores, metade diurno e metade noturno, segundo informações deles mesmos. Cada equipe forma o seu lote e quando se tem uma carga completa é comercializado. O comprador faz a coleta no local. Esses catadores vivem e trabalham em um ambiente totalmente insalubre, como se pode verificar na Figura 10 a seguir.

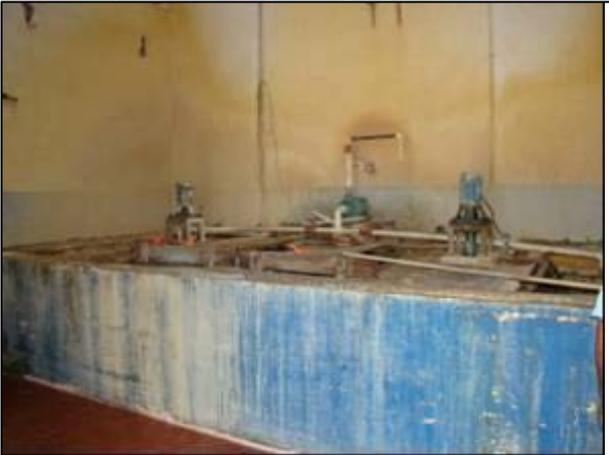
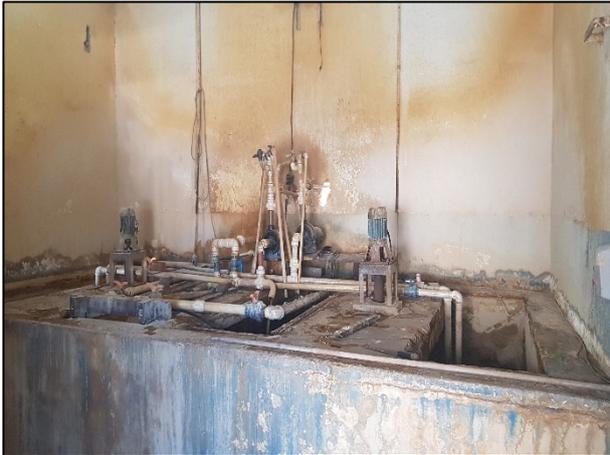
ETA (2013)	ETA (2019)
<p data-bbox="236 913 671 943">Figura 19. Tanque de preparo ETA 1</p>

As imagens apresentadas nas figuras a seguir mostram que aparentemente não houve nenhuma reforma ou manutenção nas instalações. Pode-se afirmar que em algumas instalações as condições pioraram, o que pode significar futuros problemas para o funcionamento e processamento do sistema de produção, bem como a provável distribuição de água fora dos padrões de potabilidade, como recomenda a Portaria de Consolidação nº 05/2017, do Ministério da Saúde. A Figura 19 e a Figura 27 mostram uma comparação do estado de conservação de algumas unidades no período de elaboração do PMSB (antes) e agora, no momento da visita técnica (depois).

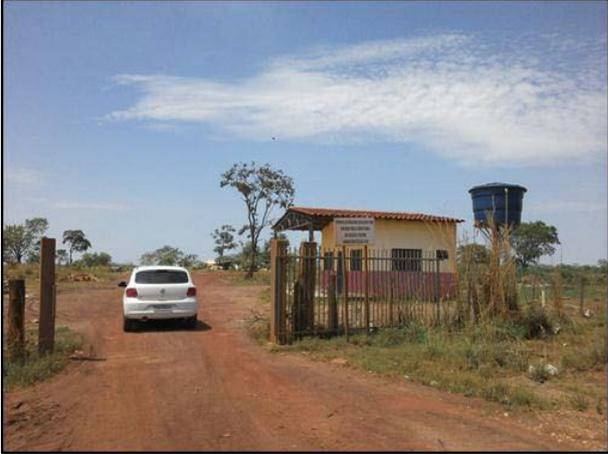
Lixão (2014)	Lixão (2019)
<p data-bbox="209 315 817 376">Figura 28. Guarita do antigo lixão, sem controle de acesso</p>

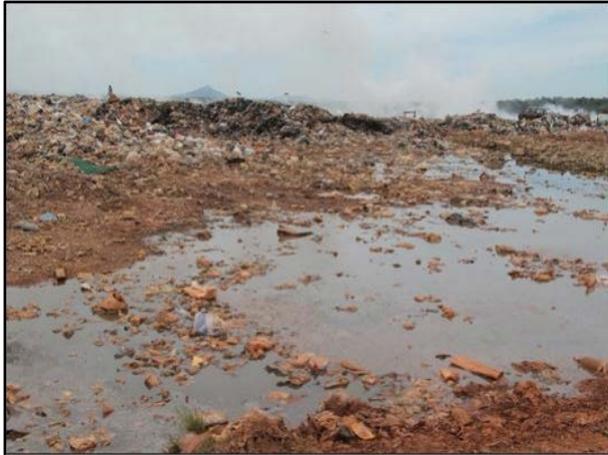
O município, há alguns anos, atendendo a Termo de Ajustamento de Conduta (TAC) assinado com o Ministério Público, elaborou um projeto de remediação para a área do lixão, construindo sistema de drenagem para chorume e gás e uma lagoa para receber chorume. Entretanto, tal estrutura nunca atendeu aos requisitos necessários para a remediação da área.

<p data-bbox="368 1402 667 1429">Fonte: PMSB-MT, 2014</p>	<p data-bbox="1066 1122 1262 1149">Não visualizado</p>
<p data-bbox="304 1435 730 1462">Figura 31. Chorume no antigo lixão</p>

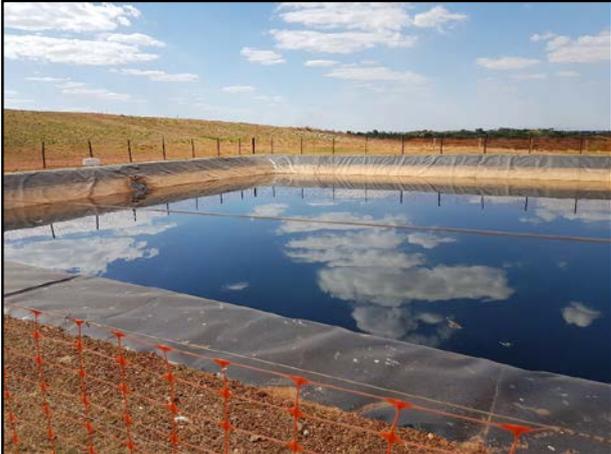
<p data-bbox="368 1928 667 1955">Fonte: PMSB-MT, 2014.</p>	<p data-bbox="855 1435 1466 1496">Figura 32. Lagoa de chorume – não atende a todo o chorume produzido</p>

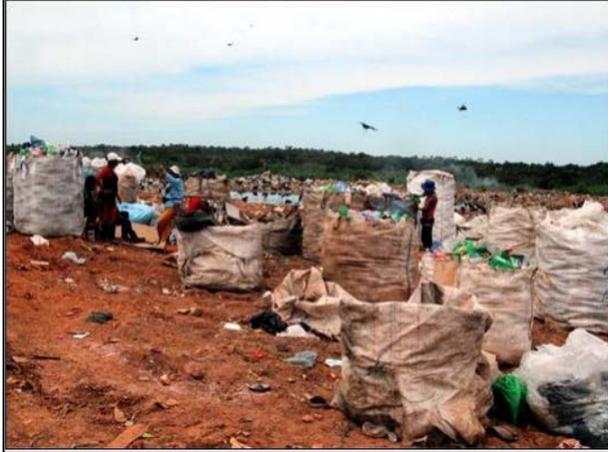
Figura 33. Catadores e aves no antigo lixão

Há que se destacar que houve melhora na operação do lixão, decorrente do disciplinamento no manejo dos resíduos recebidos, cobertura eventual, alteamento etc., entretanto na área persistem os problemas ambientais, sanitários e sociais característicos de depósitos a céu aberto (lixões).

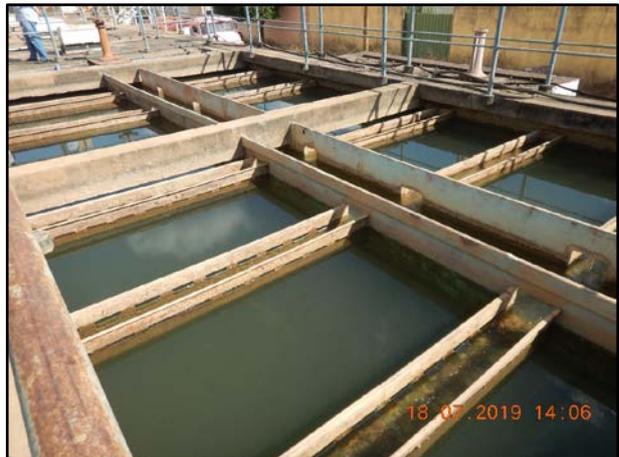
Figura 44. Decantadores da ETA de concreto - ETA 1

<p>Manutenção da decantação de fluxo laminar</p> <p>Danos nos perfis de decantação</p>	<p>ETA 1: os decantadores de fluxo laminar (placas de PVC e módulos) necessitam de manutenção</p> <p>ETA 2: módulos de decantação com necessidade de manutenção</p> <p>ETA 1 e 2</p> <p>Proibição de jateamento com requinte superior a 10 m.c.a sobre os módulos, para evitar danos nos perfis de decantação de PVC</p>
Regularidade das placas	As placas de PVC dos decantadores da ETA 1 e 2 devem ser travadas com tubo de PVC de 50 mm
Limpeza dos decantadores	Atualmente a limpeza dos decantadores das ETAs é feita por meio de esgotamento total do decantador a cada 4 dias. Observando a limpeza dessas unidades, verifica-se que com

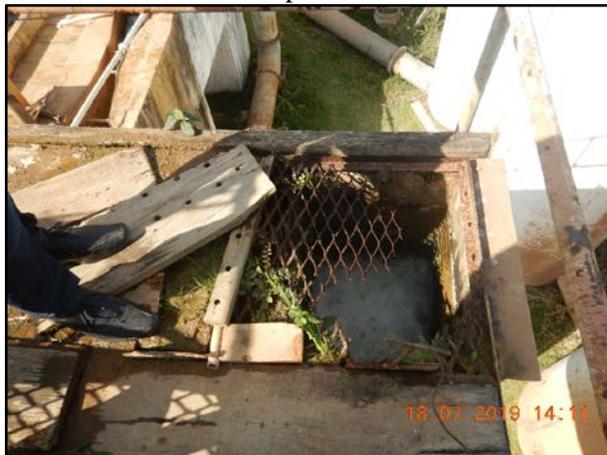
Figura 50. Plataforma de acesso à calha Parshall em mau estado de conservação oferecendo risco de acidente aos operadores - ETA 1

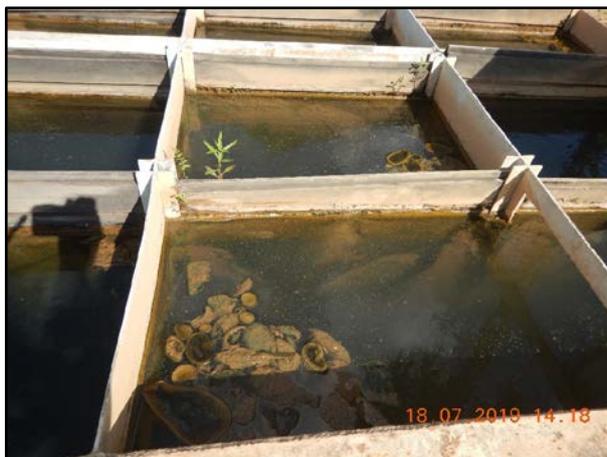
Figura 54. Floculadores sem manutenção do módulo 3 - ETA 1

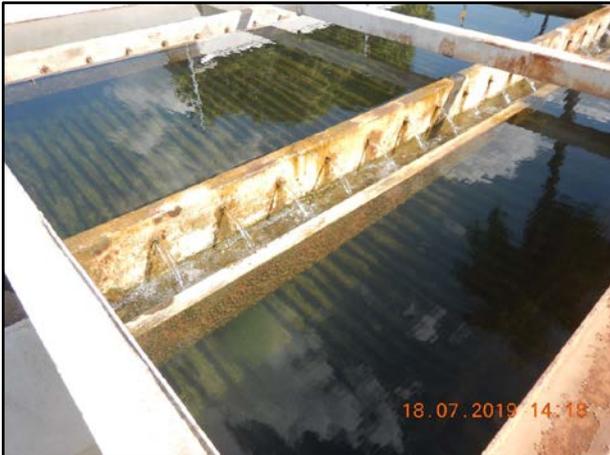
Figura 55. Decantador do módulo 3 (operando afogado) - ETA 1

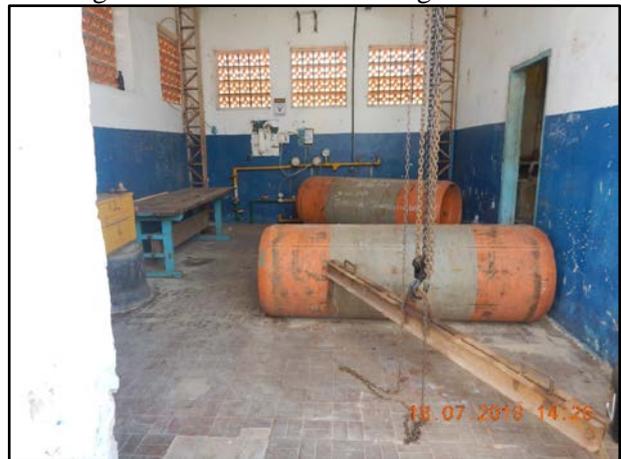
Figura 64. Cilindros de cloro gás - ETA 1

Cloração	Usa cloro gás, enquanto que em Cuiabá está sendo usada solução de hipoclorito de sódio gerada por células eletrolíticas, com redução de risco de vazamento e de custo de transporte, pois que é usado sal mineral para a eletrolise Existem vários fornecedores de equipamento de geração de solução de hipoclorito de sódio, usando como matéria-prima sal no mercado
Fluoretação	Aplicar com bomba dosadora solução de ácido fluossilícico com concentração mínima de 20% na água filtrada, para proteção dos dentes dos infantes
Dosagem de flúor	0,80 mg/L
Análises de rotina no tratamento	É realizada na ETA a determinações de cor, turbidez e pH, assim como o ensaio denominado de jar test para determinar a melhor dosagem do coagulante; o teste de cloro residual é realizado na saída da ETA e na rede de distribuição. Treinar os operadores para essa função

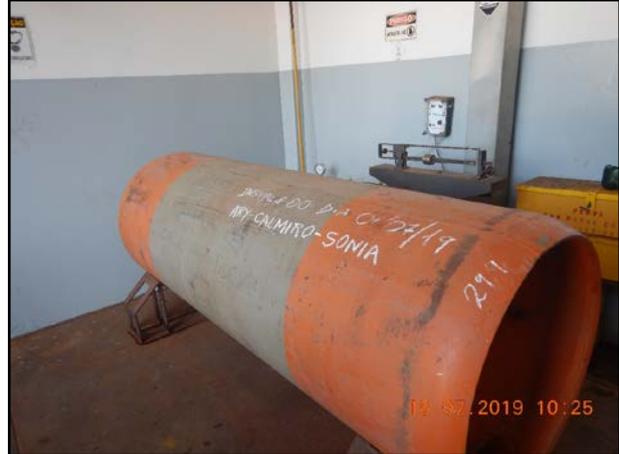
Figura 68. Cilindro de cloro gás - ETA 2

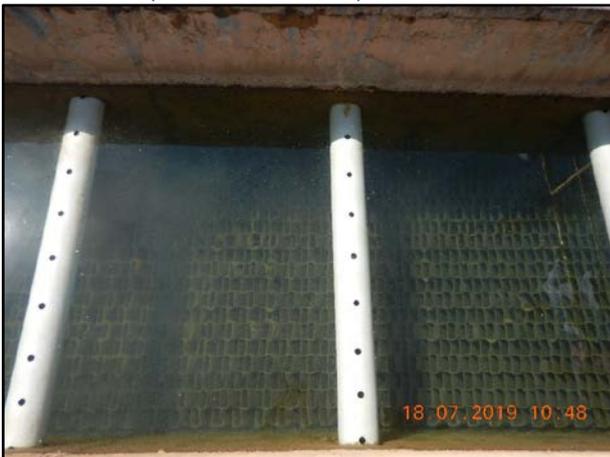
Figura 77. Detalhe dos módulos de decantação (ETA de concreto) - ETA 2

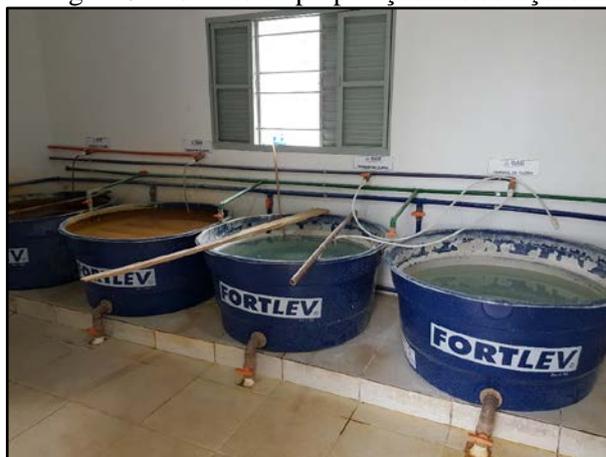
Figura 91. Caixas de preparação das soluções

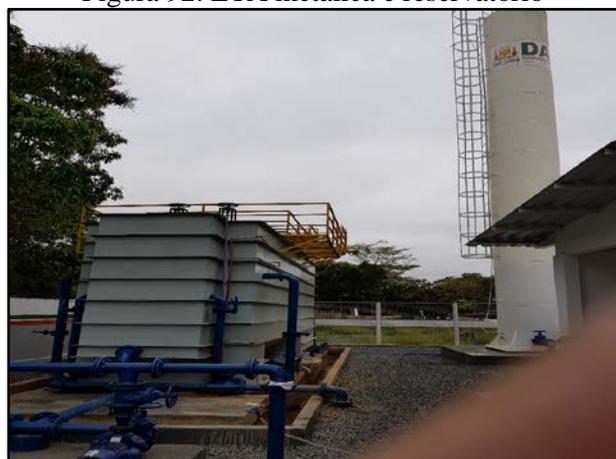
Figura 92. ETA metálica e reservatório

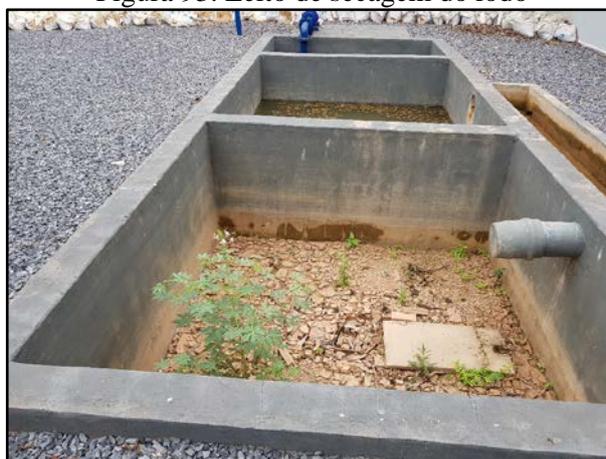
Figura 93. Leito de secagem do lodo

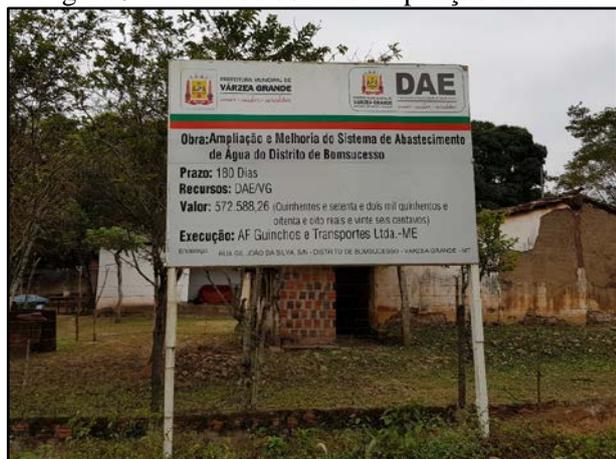
Figura 94. Placa da obra de ampliação da ETA

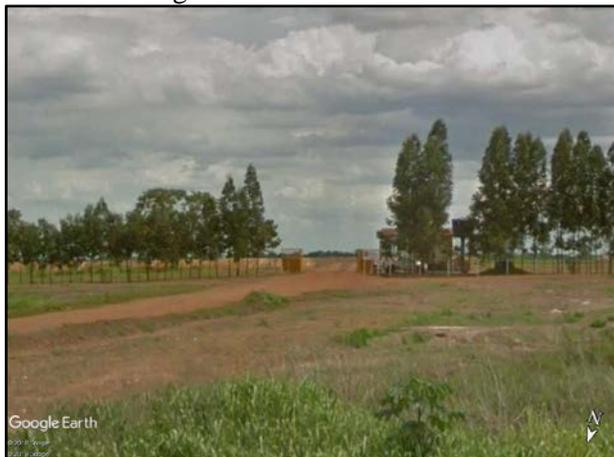
Figura 95. Acesso ao aterro

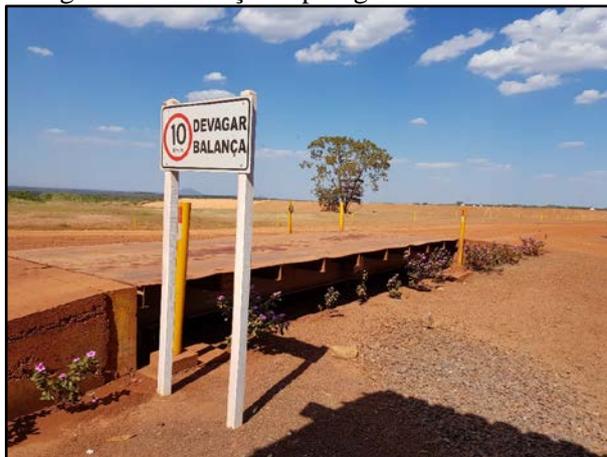
Figura 96. Balança de pesagem dos caminhões

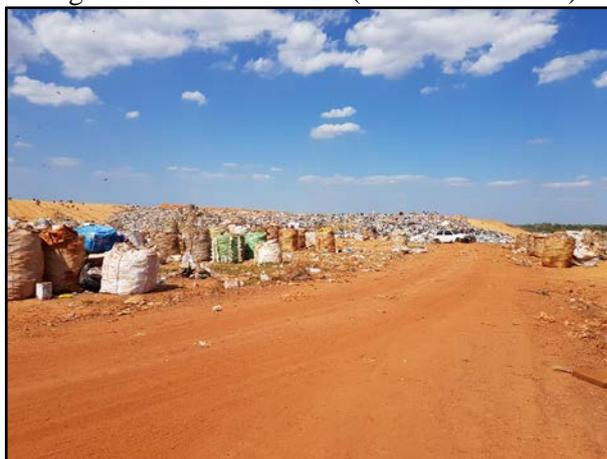
Figura 98. Área do aterro (frente de trabalho)

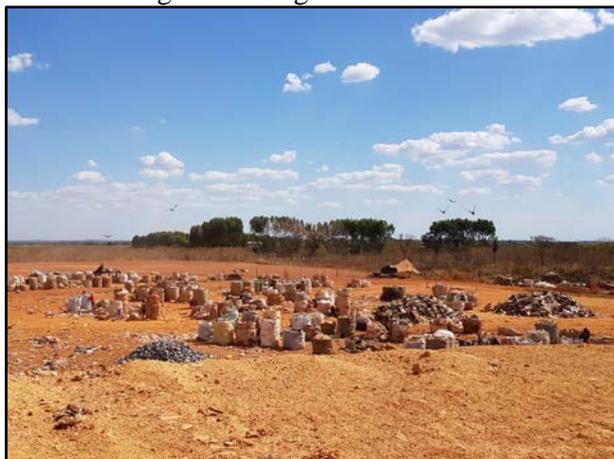
Figura 99. Bags de recicláveis

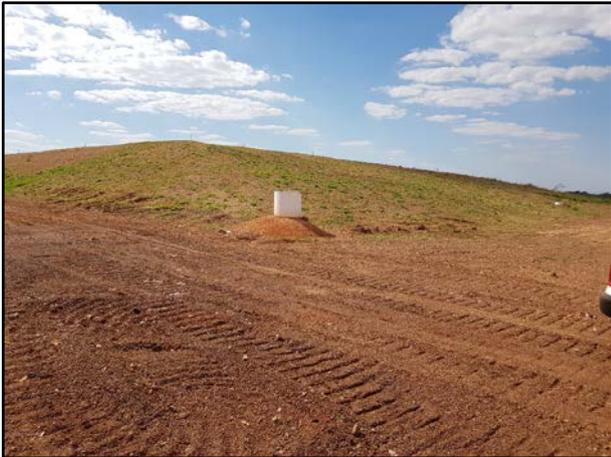
Figura 101. Célula de aterro finalizada e com cobertura

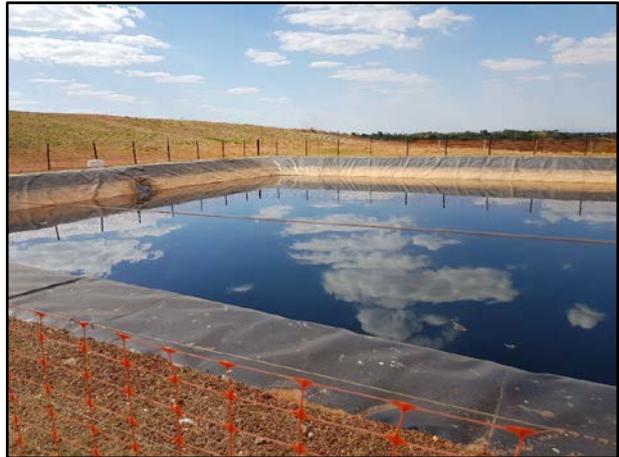
Figura 102. Lagoa de chorume
