PROGRAMA VISITA ÀS ESCOLAS
RELATÓRIO DE LEVANTAMENTO SOBRE A INFRAESTRUTURA
ESCOLA MUNICIPAL BELA VISTA
MUNICÍPIO DE ALTO PARAGUAI-MT

Protocolo: 247.332/2017

Objeto da fiscalização: Avaliar a infraestrutura da Escola Municipal Bela Vista (localizada no Município de Alto Paraguai)

Período de análise: 01/07/2019 à 05/07/2019

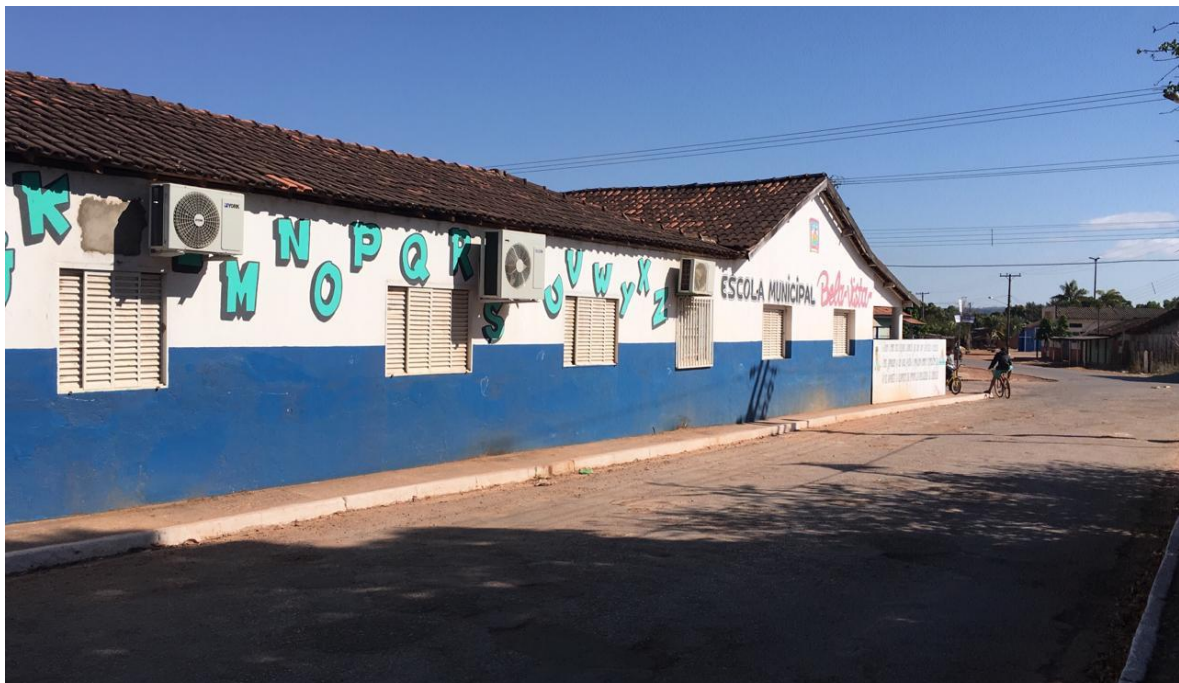
Problemas identificados	1.1. Telhado da escola com problemas de goteiras e infiltrações.
Providências a serem tomadas	Elaborando o projeto, com as planilhas e cronograma físico e financeiro para execução da obra.
Prazo para implementação	31/01/2019
Responsável	Sandra M. de Carvalho Santana
Status	Não solucionado.
Análise da equipe técnica	Constatou-se que o telhado da escola é antigo e apresenta desnivelamentos permanecendo as goteiras e infiltrações.

Telhado da Escola

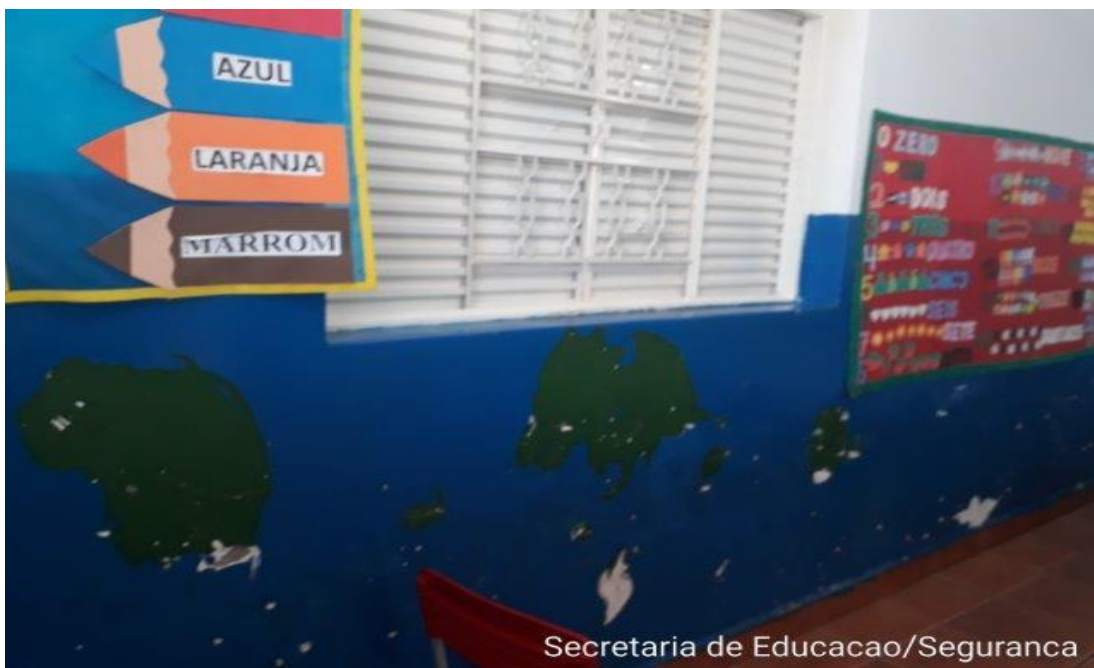
Problemas identificados	4.2. Problemas de queda de reboco e buracos em paredes.
Providências a serem tomadas	Estão sendo providenciados os reparos, bem como a realização de pintura de todo o prédio.
Prazo para implementação	30/05/2018
Responsável	Márcia Araújo Gomes
Status	Não solucionado.
Análise da equipe técnica	Verificou-se que continuam os problemas com os rebocos e buracos nas paredes.

Queda de reboco

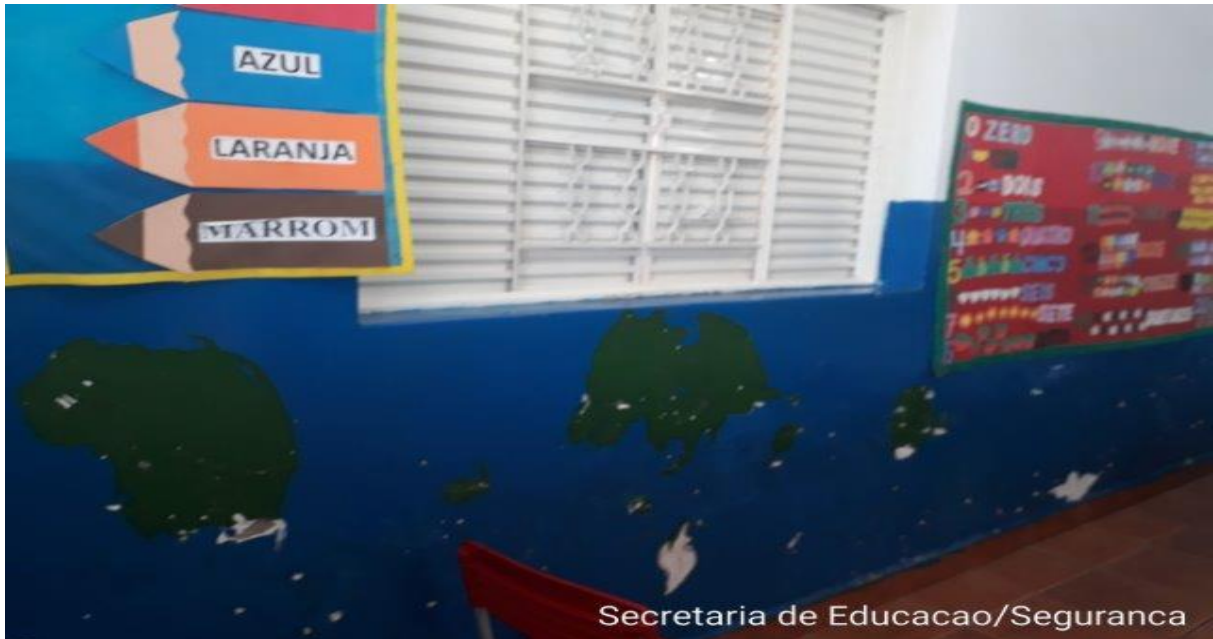
Problemas identificados	5.1. Pintura do prédio desgastada, antiga e avariada, sem manutenção.
Providências a serem tomadas	Está sendo providenciada a pintura de todo o prédio da escola. A cor utilizada no barrado não está adequada ao ambiente escolar.
Prazo para implementação	30/05/2018
Responsável	Sandra M. Carvalho de Santana
Status	Não solucionado.
Análise da equipe técnica	Constatou-se que a pintura do prédio está manchada, desgastada e suja.

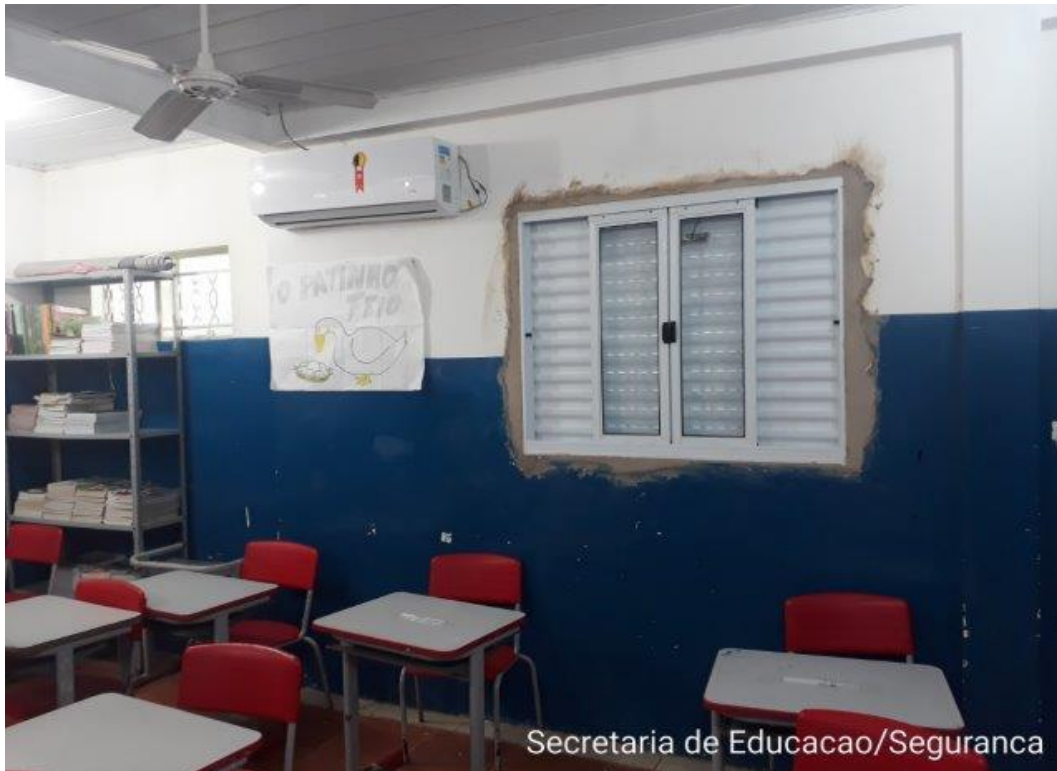
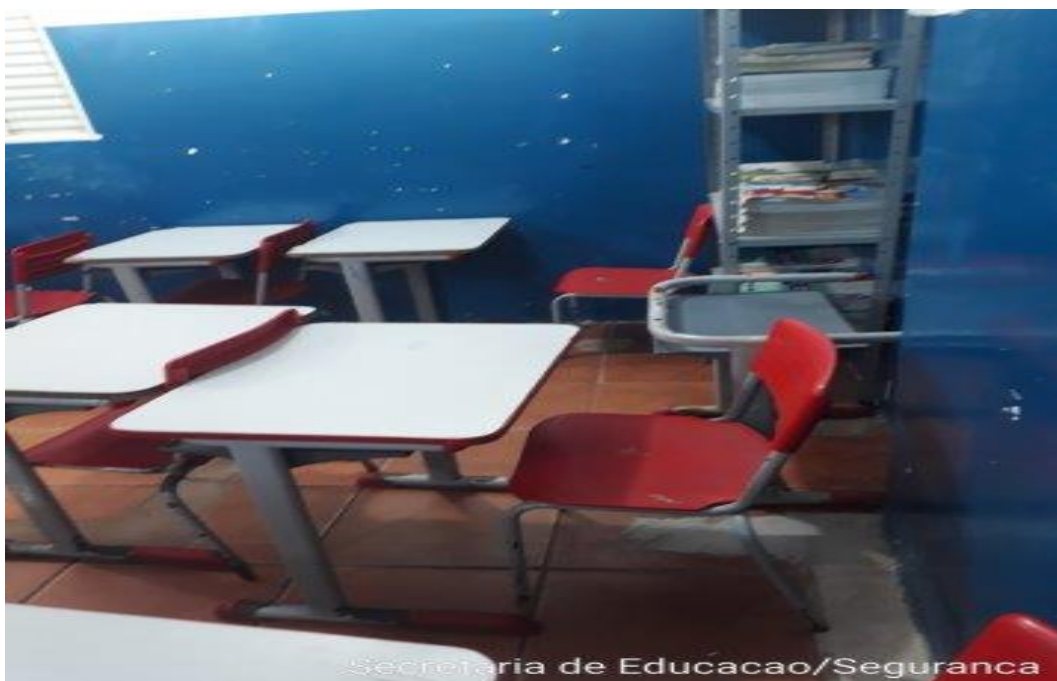
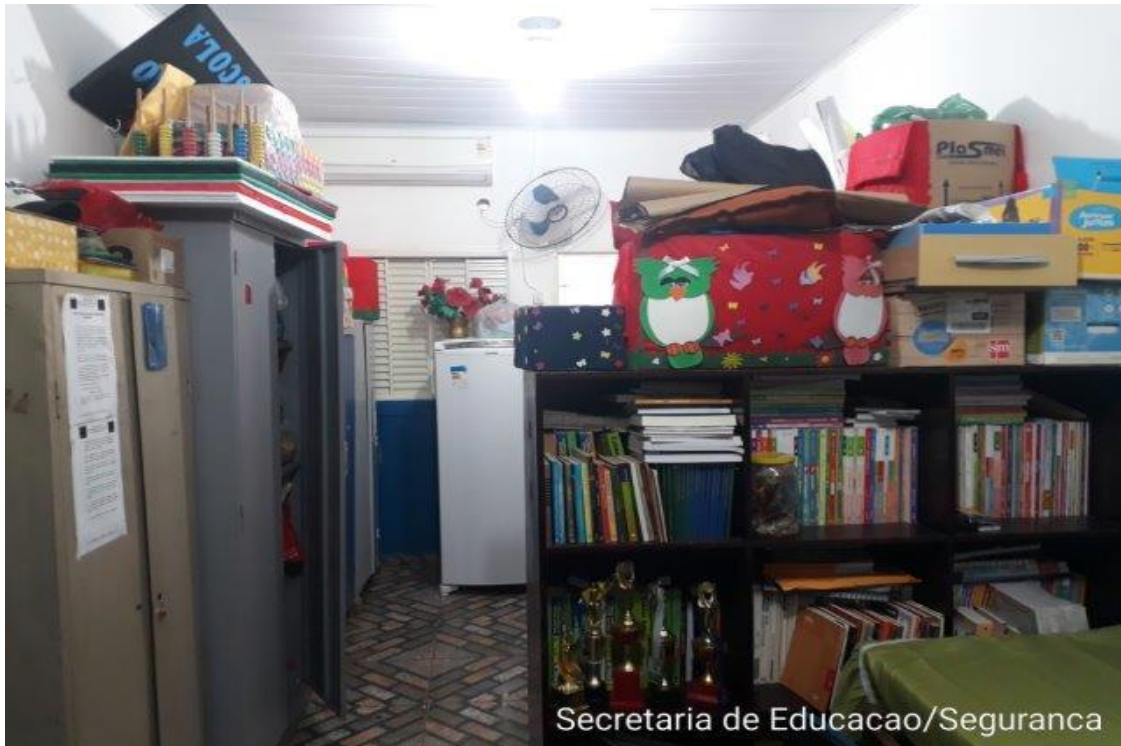
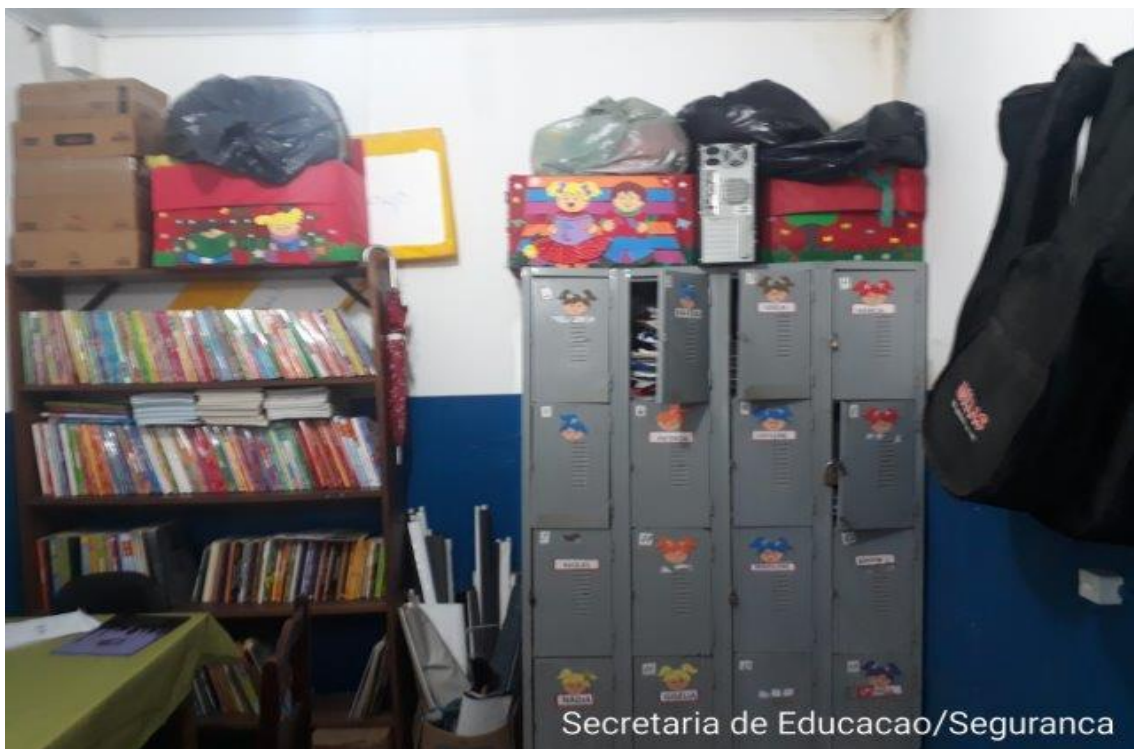
Mesas e cadeiras de sala de aula

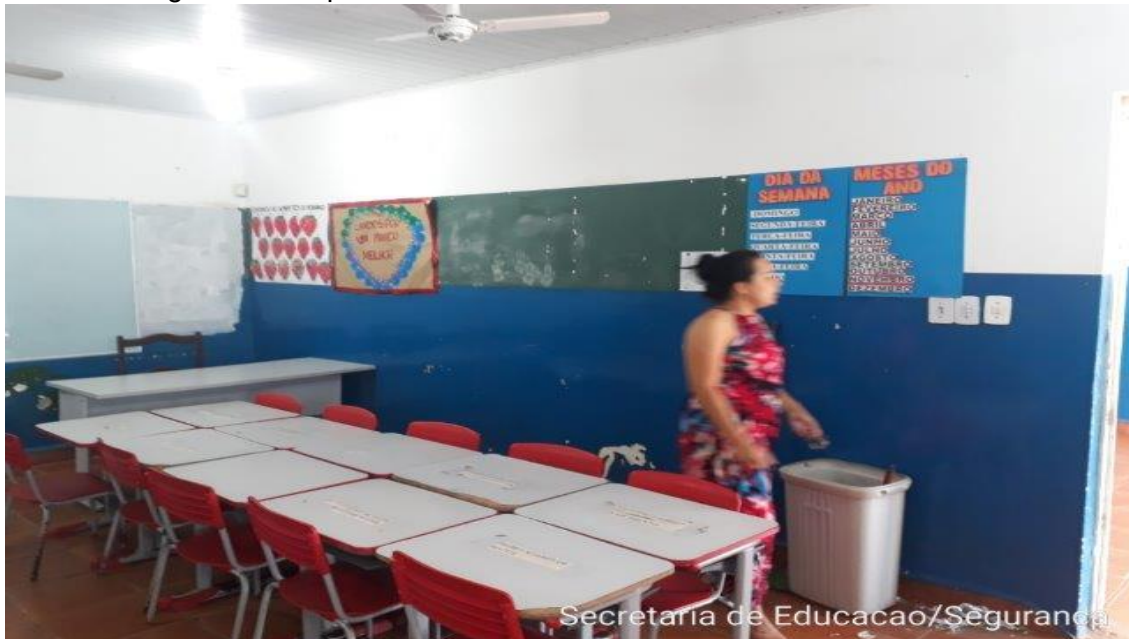
Problemas identificados	10.3. Quadros obsoletos, avariados, com trincas, sem suporte para apagador/giz.
Providências a serem tomadas	Encaminhado para o setor de compras para as providências necessárias de forma que soluciona os referidos problemas.
Prazo para implementação	30/05/2018
Responsável	Márcia Araújo Gomes
Status	Solução em andamento.
Análise da equipe técnica	Constatou-se que foram colocados alguns quadros brancos, porém ainda existem quadros antigos nas salas de aulas que são utilizados e, além de obsoletos, apresentam defeitos como; trincas, rachaduras, falta de suporte para apagador/giz.

Quadro antigo e sem suportes

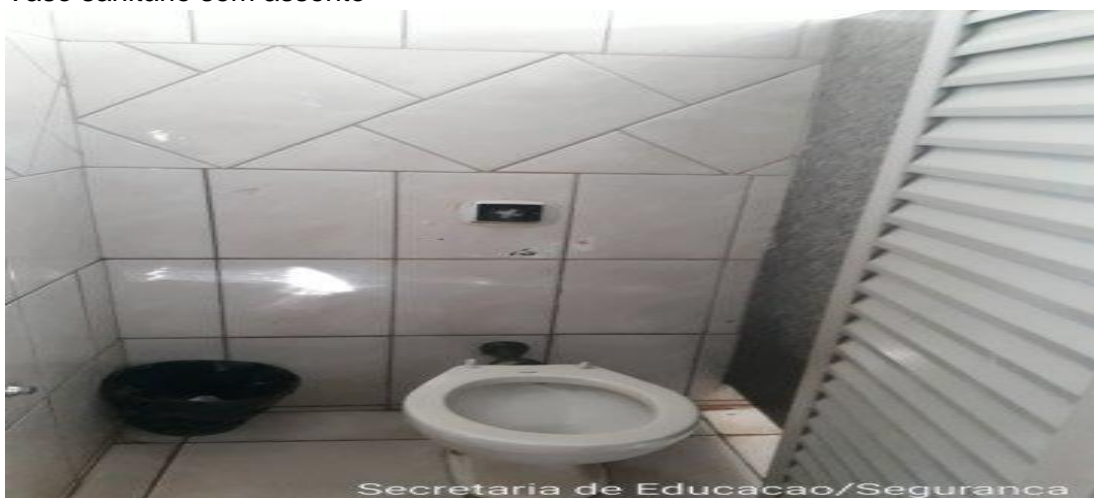
Problemas identificados	11.3. Vasos sanitários sem assentos e espelho quebrado nos banheiros.
Providências a serem tomadas	Os demais apontamentos já estão sendo providenciados pela Administração.
Prazo para implementação	30/08/2018
Responsável	Diane Vieira de Vasconcelos Alves
Status	Solução em andamento.
Análise da equipe técnica	Constatou-se que o espelho dos banheiros foi trocado, permanecendo ausência de assentos nos vasos sanitários.

Vaso sanitário sem assento

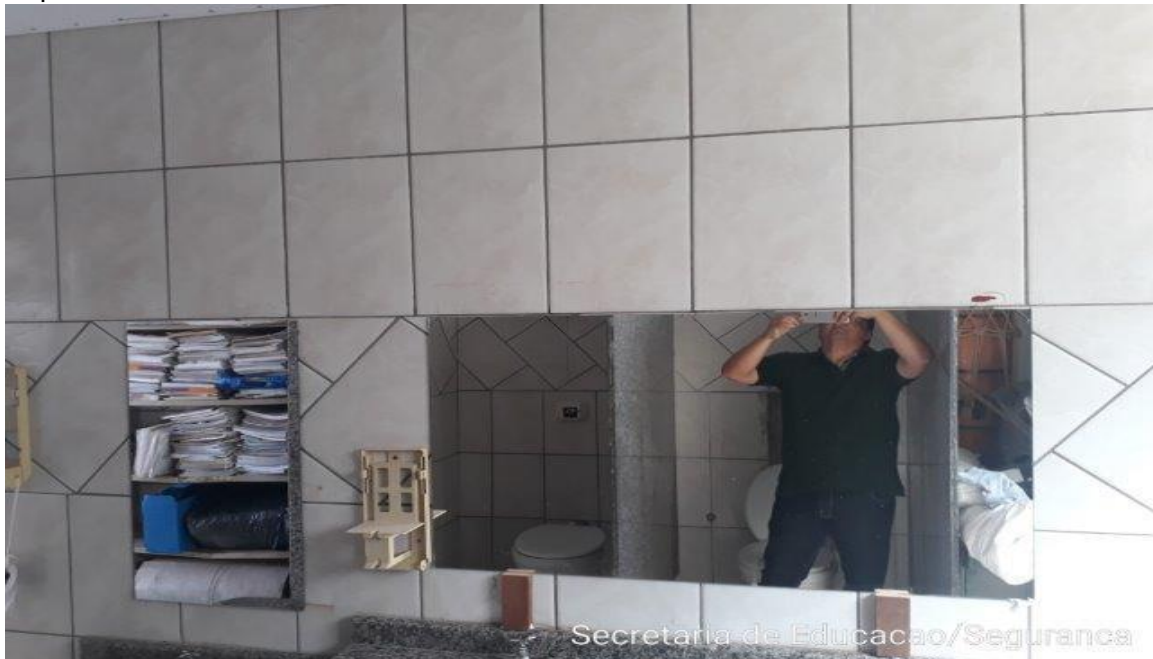
Espelho do banheiro

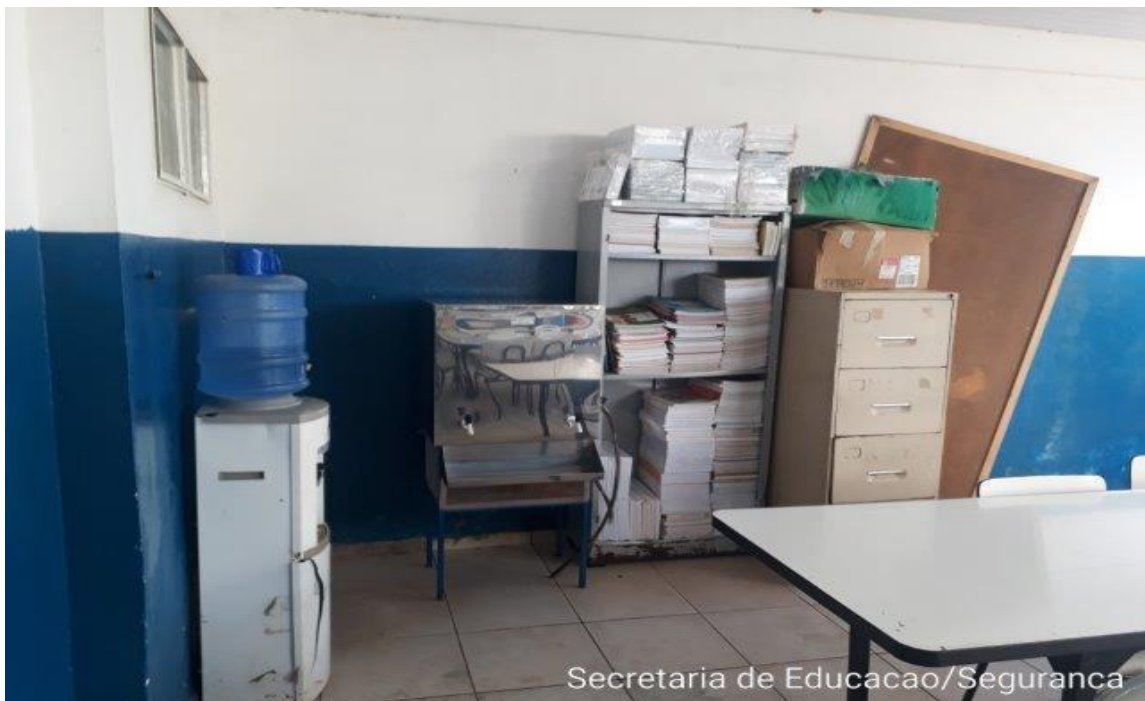
Bebedouro com copos comunitários

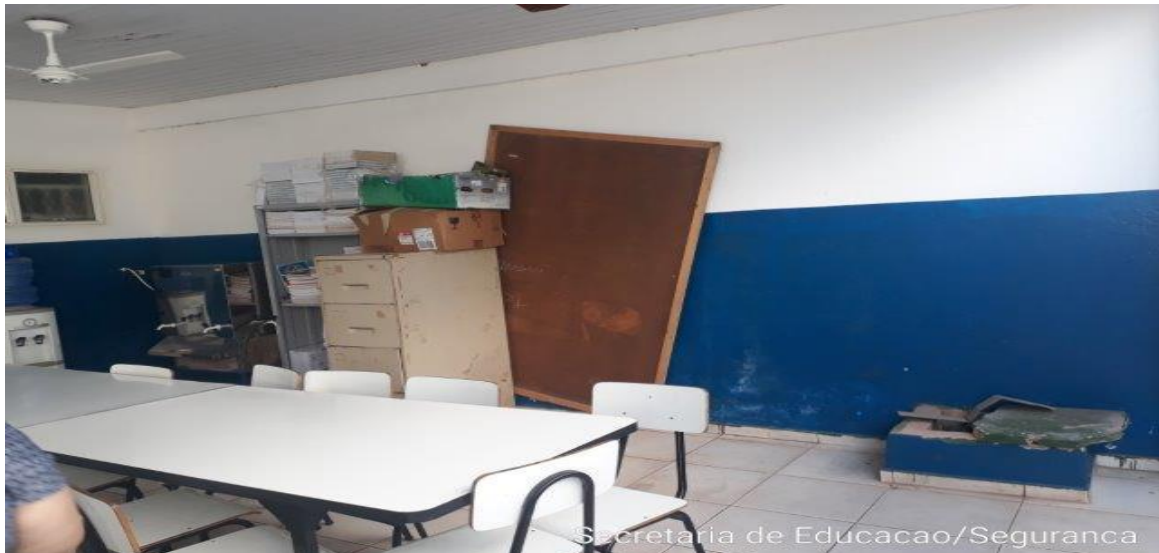
Problemas identificados	13.1. Acúmulo de entulhos em área externa da escola.
Providências a serem tomadas	Já está sendo executada a limpeza do espaço físico da escola.
Prazo para implementação	Sendo executado.
Responsável	Márcia Araújo Gomes
Status	Não solucionado.
Análise da equipe técnica	Constatou-se na externa acúmulo de materiais em locais inadequados por falta de espaço na escola. Além disso existem entulhos no pátio da escola cuja área é pequena e falta limpeza. A escola possui tanta sujeira e entulhos como: antena parabólica, cadeiras, ferros, quadros, armários antigos, vassouras. O suspiro da fossa tem odor forte e a caixa d'água fica aberta (sem tampa), contendo água, terra, pano e lodo. Existe mato crescendo no pátio.

Entulhos na área externa

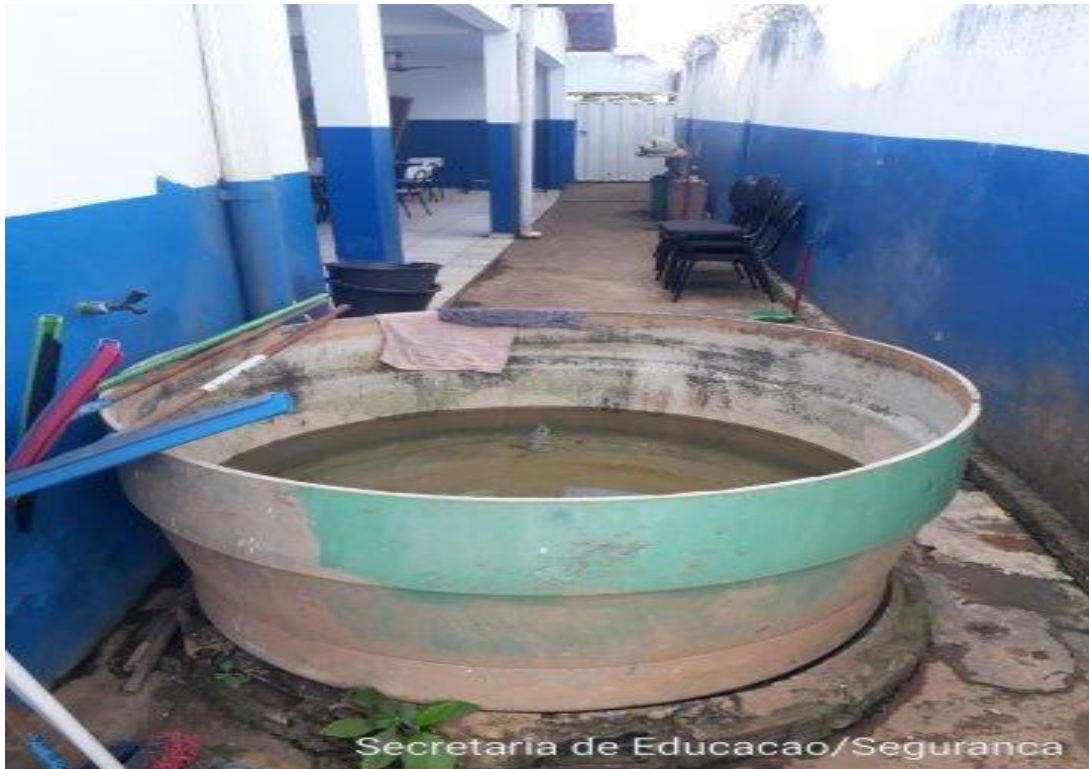
Caixa d'água sem tampa

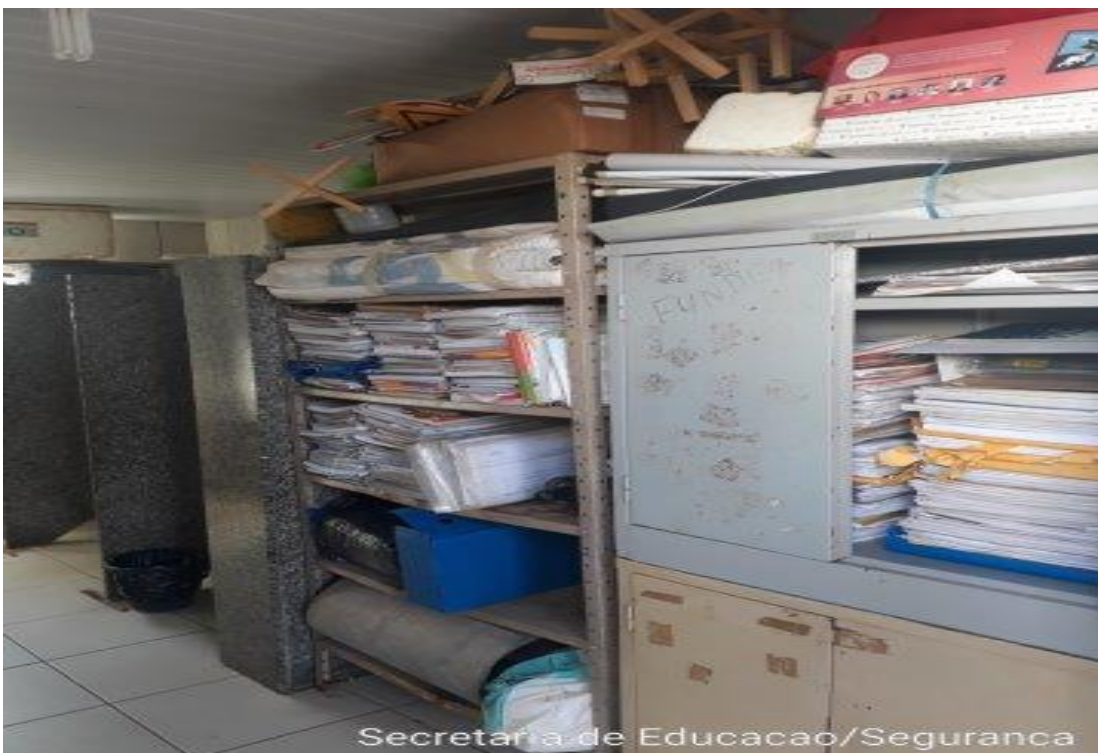
Acúmulo de material e limpeza inadequada

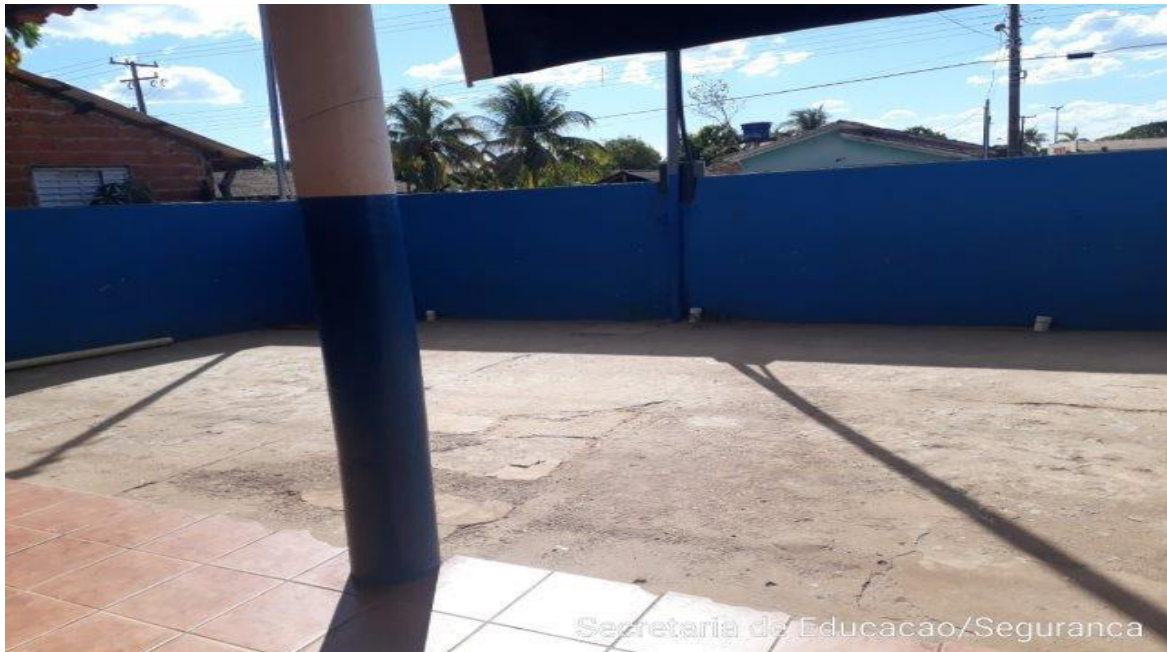
Área de lazer

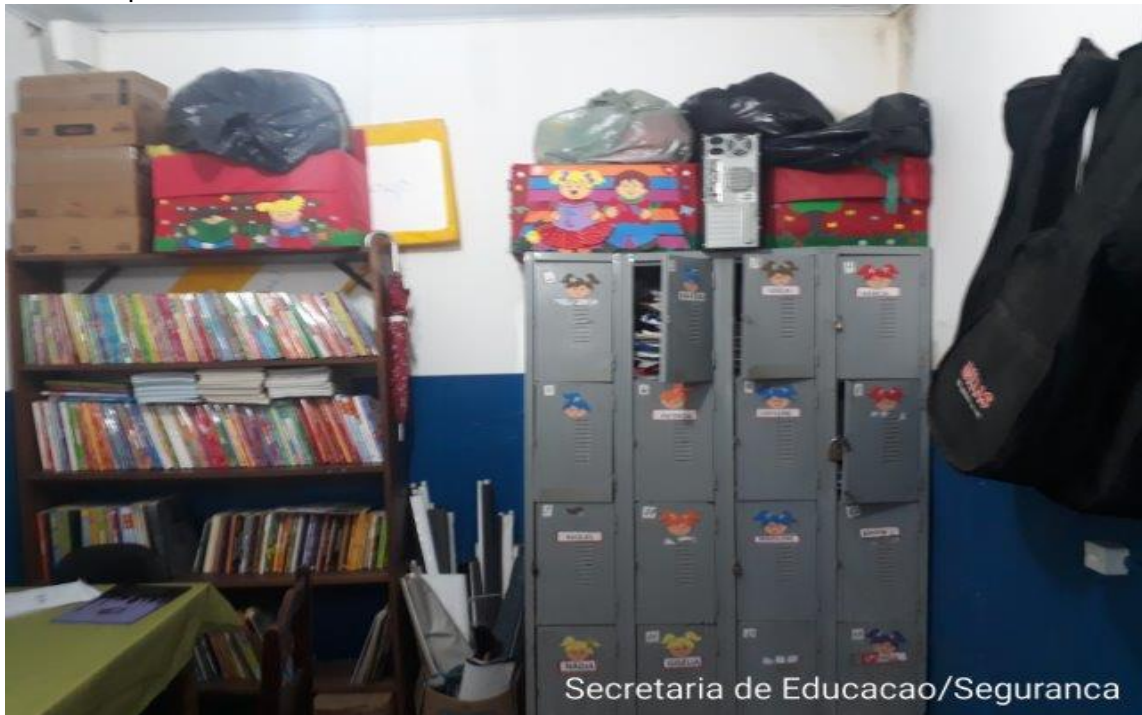
Problemas identificados	14.2. Espaço insuficiente nos ambientes (salas de aula, laboratório de informática) e ambientes improvisados (sala dos professores, sala de articulação).
Providências a serem tomadas	Elaborar um projeto de construção de uma nova escola ou dar andamento a obra que está paralisada desde o ano de 2016, com espaço suficiente para atender a demanda escolar.
Prazo para implementação	30/12/2019
Responsável	Diane Vieira de Vasconcelos Alves
Status	Não solucionado.
Análise da equipe técnica	Constatou-se que os ambientes são pequenos e o espaço do laboratório de informática é insuficiente. As salas dos professores e a sala de articulação estão em espaços improvisados.

Sala dos professores

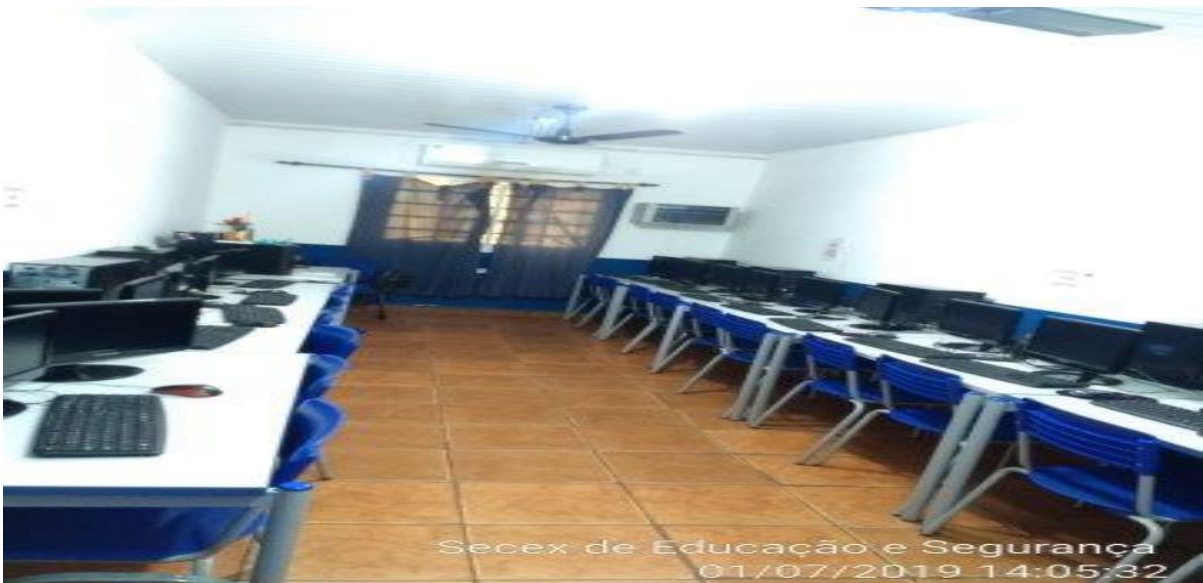
Sala de Informática
