# RELATÓRIO DE LEVANTAMENTO SOBRE A INFRAESTRUTURA ESCOLA MUNICIPAL NOVA ESPERANÇA MUNICÍPIO DE ALTO PARAGUAI-MT

## PROGRAMA VISITA ÀS ESCOLAS RELATÓRIO DE LEVANTAMENTO

**Objeto da fiscalização:** Avaliar a infraestrutura da Escola Municipal Nova Esperança (localizada na zona rural do Município de Alto Paraguai)

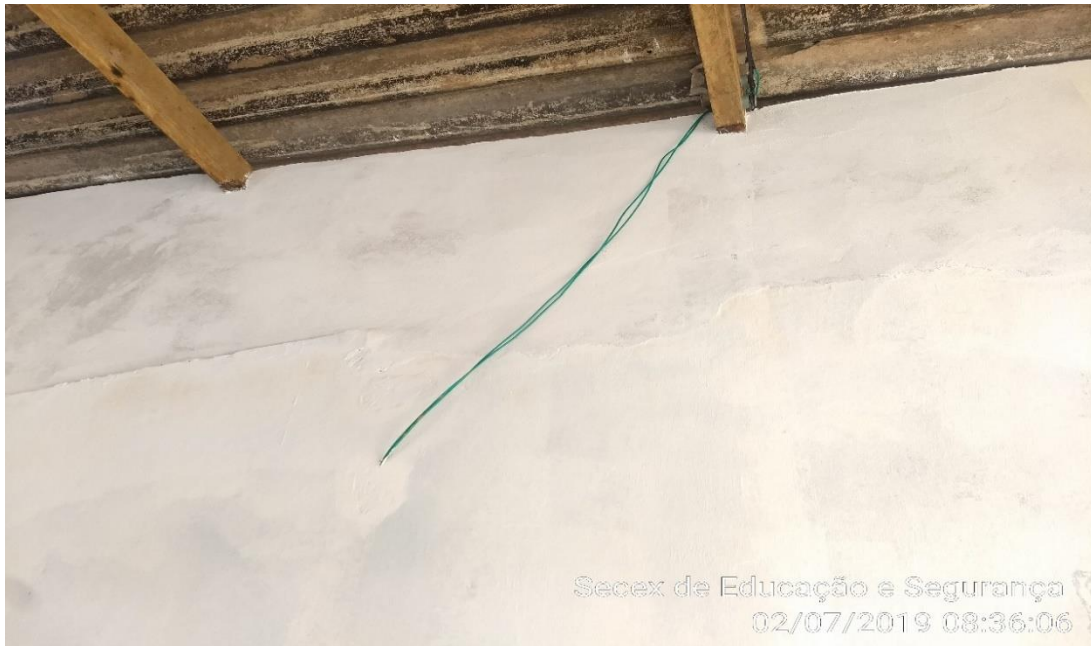
### Fiação elétrica exposta

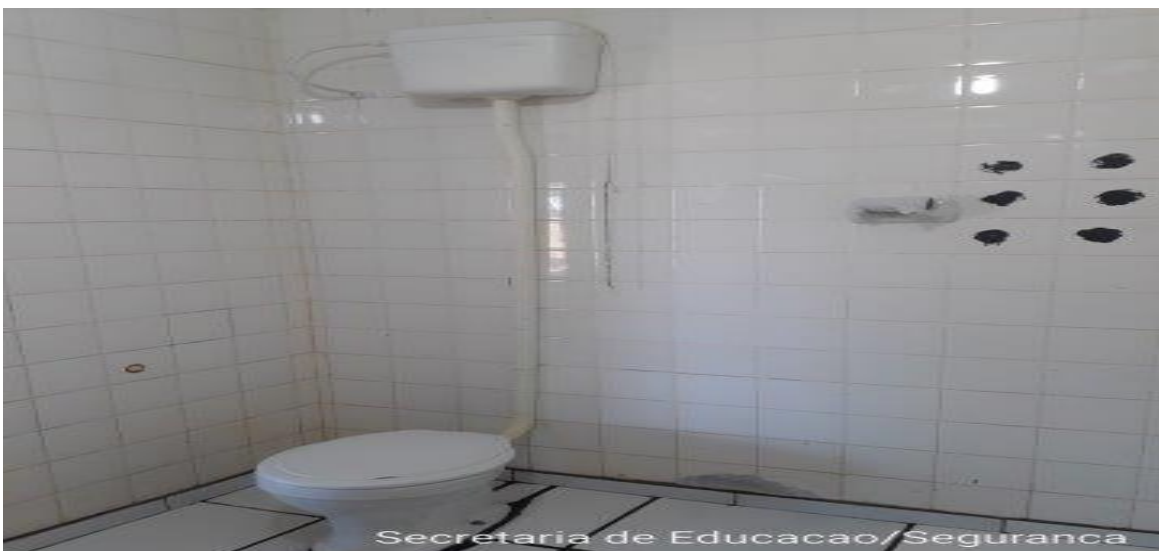
<b>Problemas identificados</b>	11.4. Ausência de assentos sanitários
<b>Providências a serem tomadas</b>	O material será adquirido para melhorar o atendimento nos ambientes escolar.
<b>Prazo para implementação</b>	30/04/2018
<b>Responsável</b>	Juarez Dias Alves
<b>Status</b>	<b>Solucionado.</b>
<b>Análise da equipe técnica</b>	Os assentos dos vasos sanitários foram colocados.

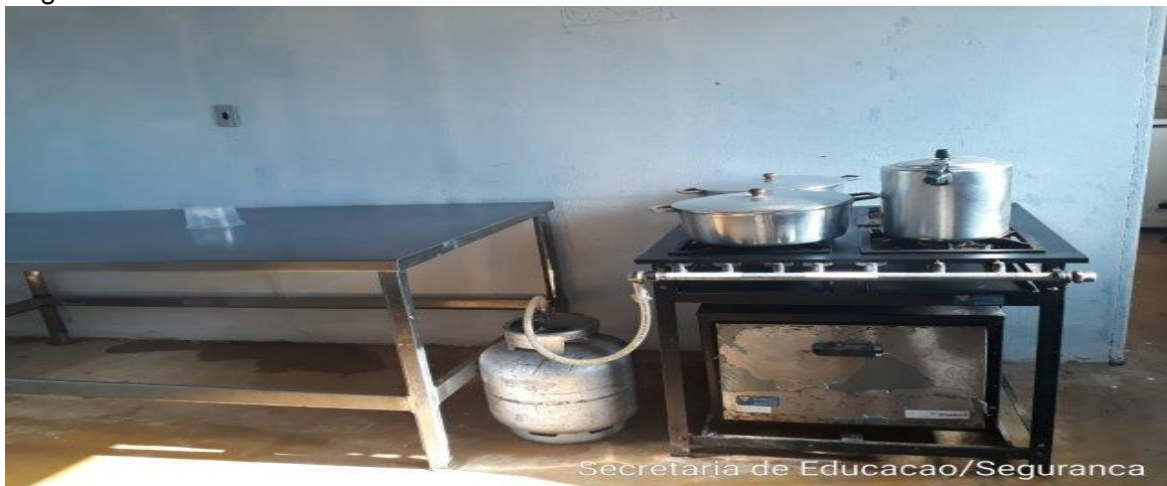
<b>Problemas identificados</b>	11.5. Ausência de equipamentos para cozinha (coifa e freezer).
<b>Providências a serem tomadas</b>	Os materiais serão adquiridos para melhorar o atendimento no ambiente escolar.
<b>Prazo para implementação</b>	30/04/2018
<b>Responsável</b>	Juarez Dias Alves
<b>Status</b>	<b>Solução em andamento.</b>
<b>Análise da equipe técnica</b>	Foi constatada a existência de uma geladeira duplex e de um freezer, permanecendo a ausência da coifa no fogão da cozinha.

Fogão sem coifa

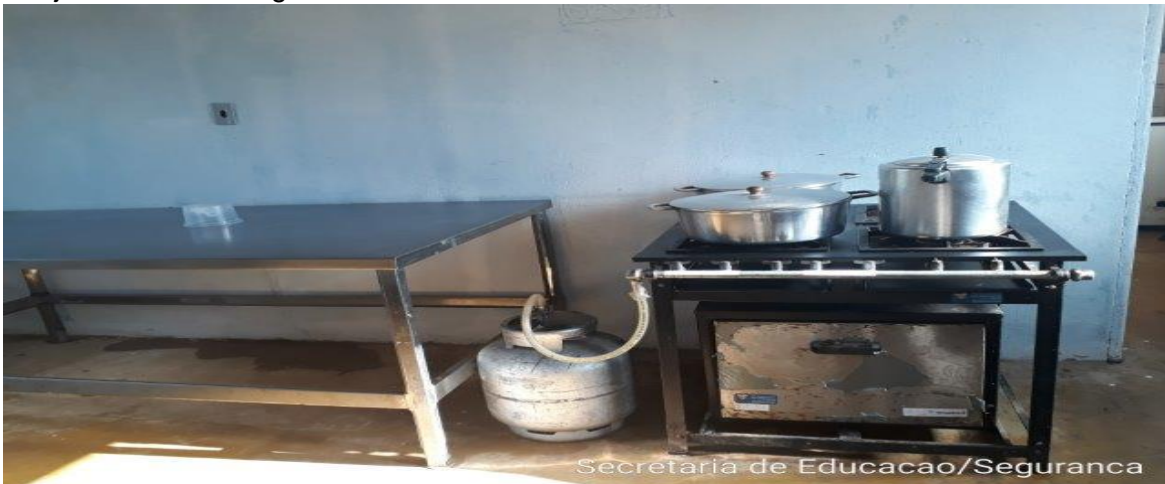
Botijão ao lado do fogão

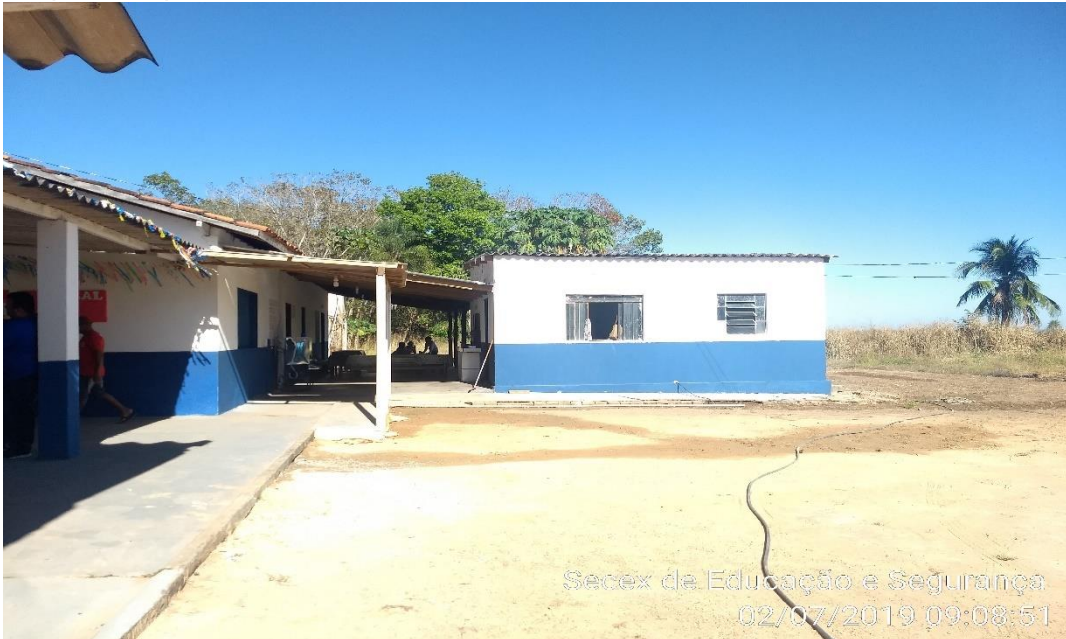
### Limpeza do pátio
