PROGRAMA VISITA ÀS ESCOLAS
AVALIAÇÃO DA INFRAESTRUTURA DA ESCOLA
MUNICIPAL DE EDUCAÇÃO BÁSICA ÂNGELA JARDIM BOTELHO
MUNICÍPIO DE VÁRZEA GRANDE - MT

PROGRAMA VISITA ÀS ESCOLAS RELATÓRIO DE LEVANTAMENTO

Protocolo: 248738/2017

Objeto da fiscalização: Avaliar a infraestrutura da EMEB Ângela Jardim Botelho (localizada no Município de Várzea Grande - MT)

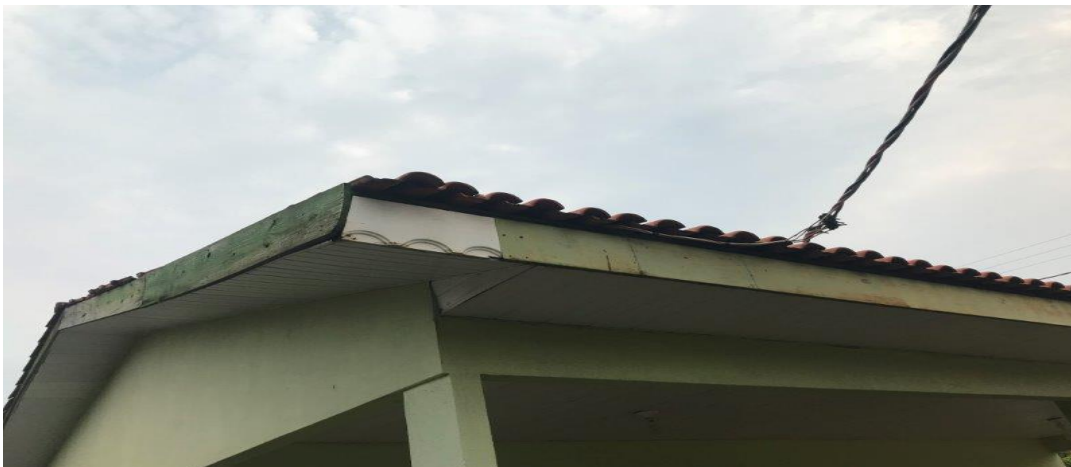
Problemas identificados	Verificou-se que várias salas apresentam problemas no telhado, uma vez que há goteiras/infiltrações (sala do 2º ano A e salas 1, 2, 3, 4, 5, 6, secretaria e sala dos professores). Também se verificou forro danificado na secretaria, no corredor e em alguns beirais, bem como a ausência de telhas na parte da frente da escola. Assim, verifica-se a necessidade de reparos no telhado/forro dos ambientes indicados nas fotos.
Providências a serem tomadas	-
Prazo para implementação	-
Responsável	-
Status	Solução em andamento.
Análise da equipe técnica	As salas ainda apresentam problemas no telhado, com goteiras e infiltrações (sala do 2º ano A e salas 1, 2, 3, 4, 5, 6, Secretaria e sala dos professores). Os forros da Secretaria e do corredor continuam danificados. O forro do beiral foi arrumado e na área da frente da escola foram colocadas as telhas.

FORRO DO BEIRAL ARRUMADO

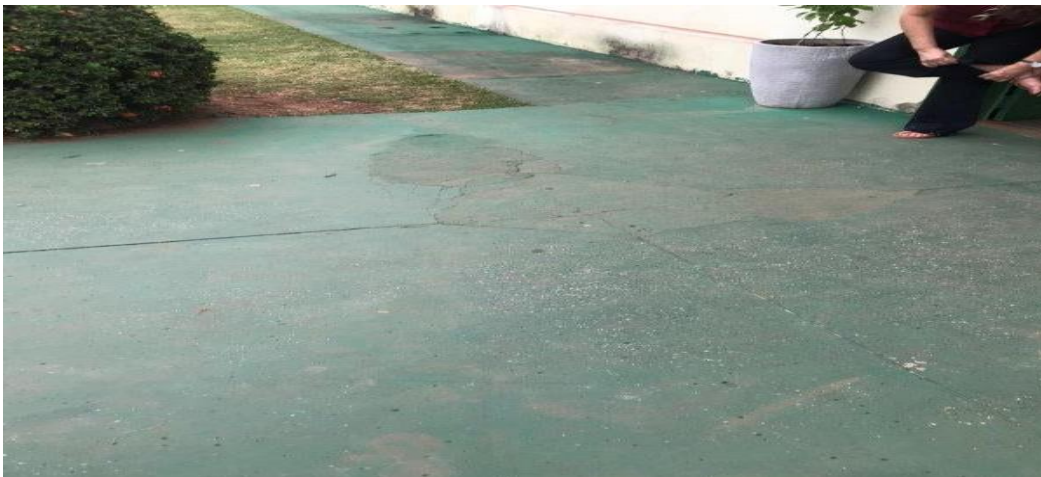
Problemas identificados	Verificou-se a existência de ambiente em que os azulejos caíram (corredor). Também se verificou que o piso na entrada da escola está quebrado.
Providências a serem tomadas	-
Prazo para implementação	-
Responsável	-
Status	Solucionado.
Análise da equipe técnica	Verificou-se que o piso foi consertado e pintado de verde. Foi arrumada a cerâmica da parede do corredor.

PISO PREENCHIDO E PINTADO

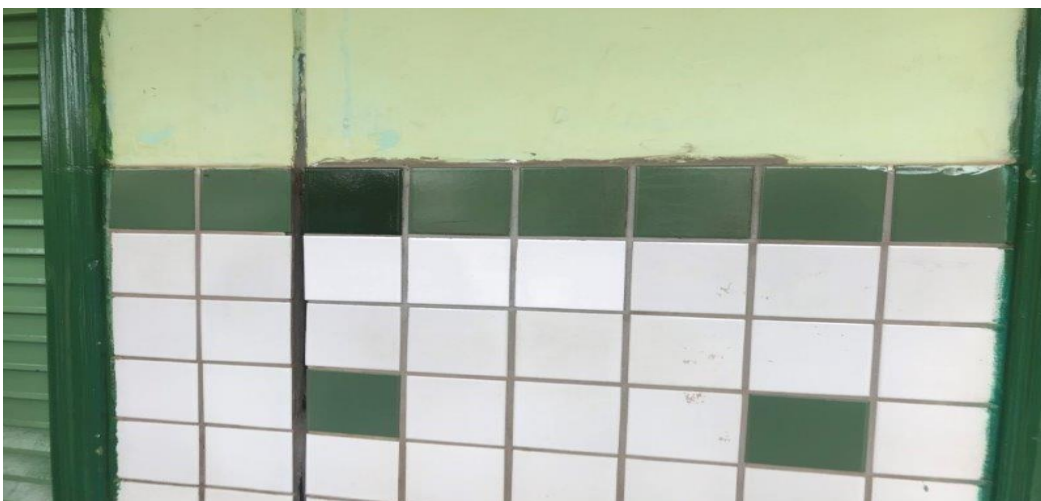
CORREDOR COM CERÂMICA

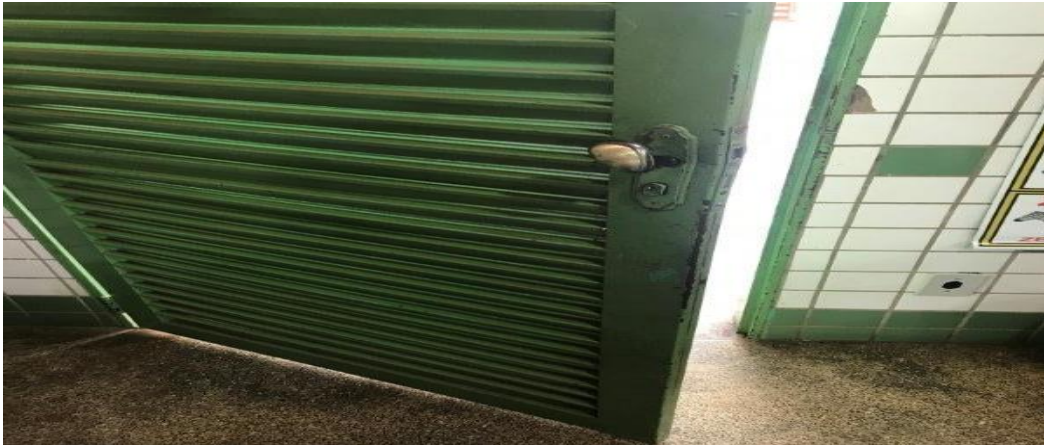
Problemas identificados	Verificou-se a existência de várias portas com a fechadura danificada. Algumas portas necessitam de reparos e outras necessitam ser substituídas (salas de aula: 1, 2, 3, 4, 6 e do 2º ano A; sala de educação inclusiva, sala de diretor e laboratório de informática).
Providências a serem tomadas	-
Prazo para implementação	-
Responsável	-
Status	Solução em andamento.
Análise da equipe técnica	Verificou-se que a sala do Diretor continua sem fechadura. A fechadura da porta do laboratório de informática é antiga, mas funciona, atualmente é a sala do 4º ano B. As salas do 2º ano A, 1, 3, 4 e 6 continuam com as fechaduras das portas danificadas, bem como a sala de educação inclusiva. A fechadura da porta da sala 2 foi trocada. A vidraça da porta de entrada ainda está quebrada.

SALA 07 – FECHADURA DANIFICADA

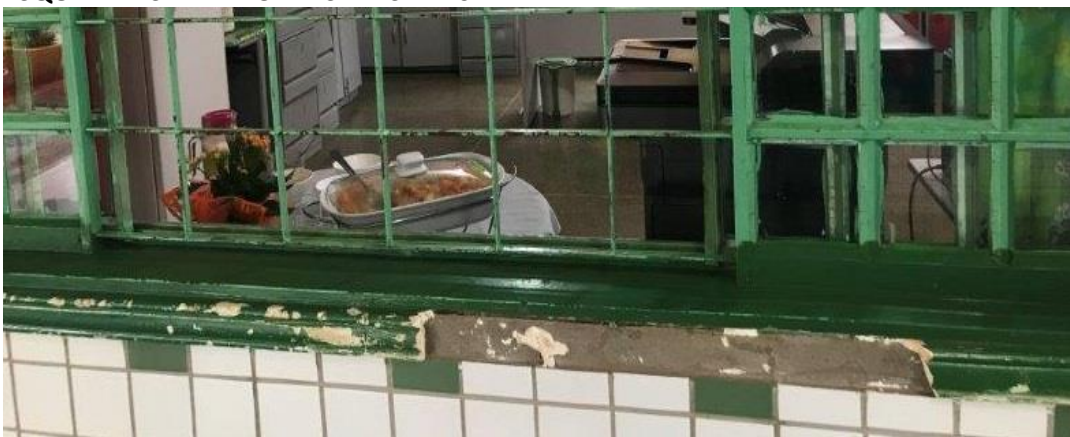
Problemas identificados	Verificou-se a existência de várias janelas corroídas pela ferrugem e/ou com a vidraça quebrada (secretaria e salas de aula: 1, 4, 5, 6, 8 e do 2º ano A).
Providências a serem tomadas	
Prazo para implementação	-
Responsável	-
Status	Não solucionado.
Análise da equipe técnica	Nas salas 8 e 4 as vidraças foram trocadas. Faltam vidraças nas salas 1 e 5. A ferrugem continua nas janelas das salas da Secretaria, sala 6 e sala 8. As salas 1 e do 2º ano A, ainda estão com as esquadrias das janelas danificadas.

ESQUADRIAS DANIFICADAS NA SALA 01

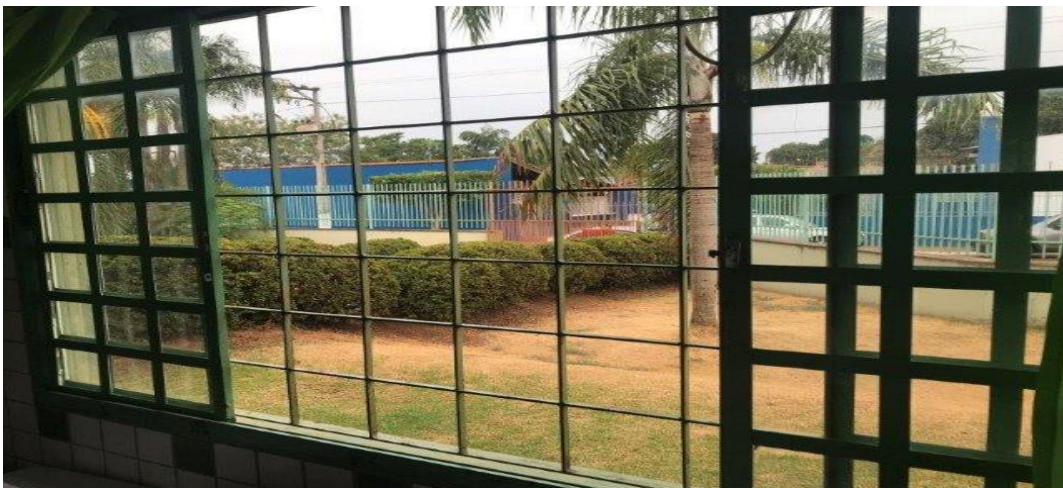
SALA 4 – VIDRAÇA ARRUMADA

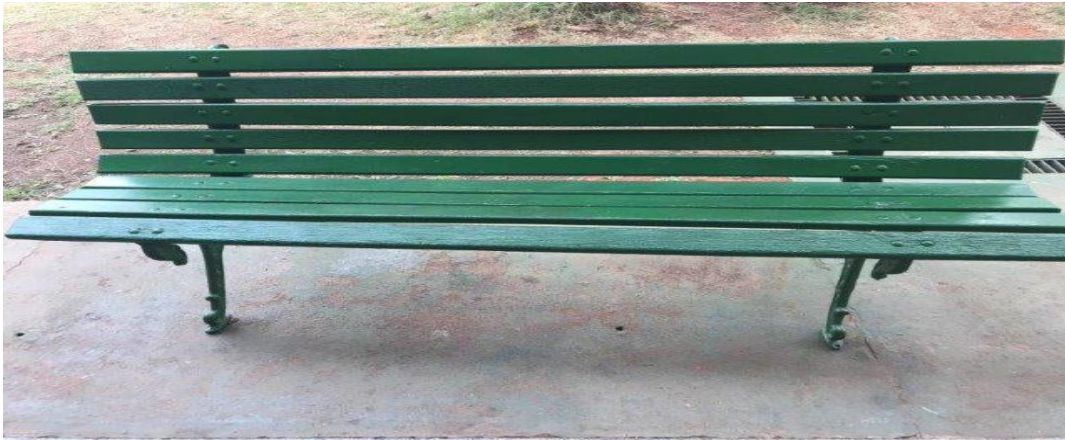
BANCO DE MADEIRA REFORMADO, MAS NÃO ESTÁ FIRME

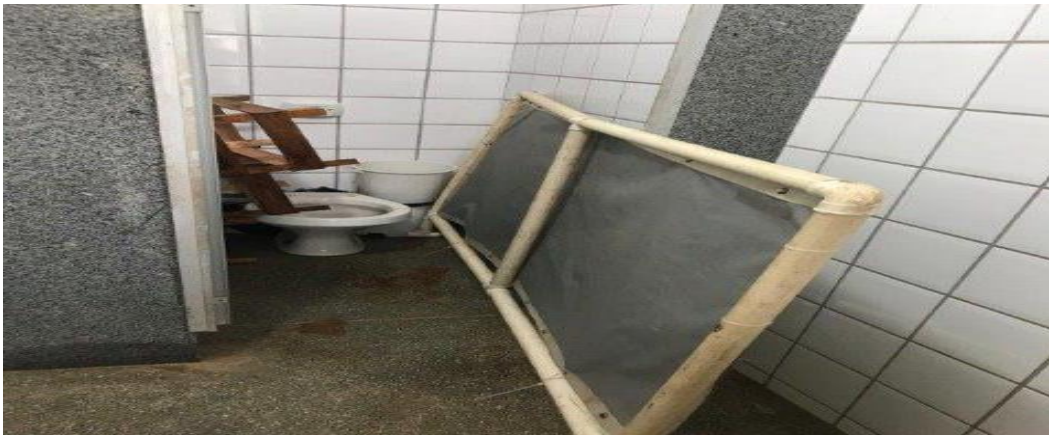
SANITÁRIO DE FUNCIONÁRIO ARMazenando MATERIAL E MACA.

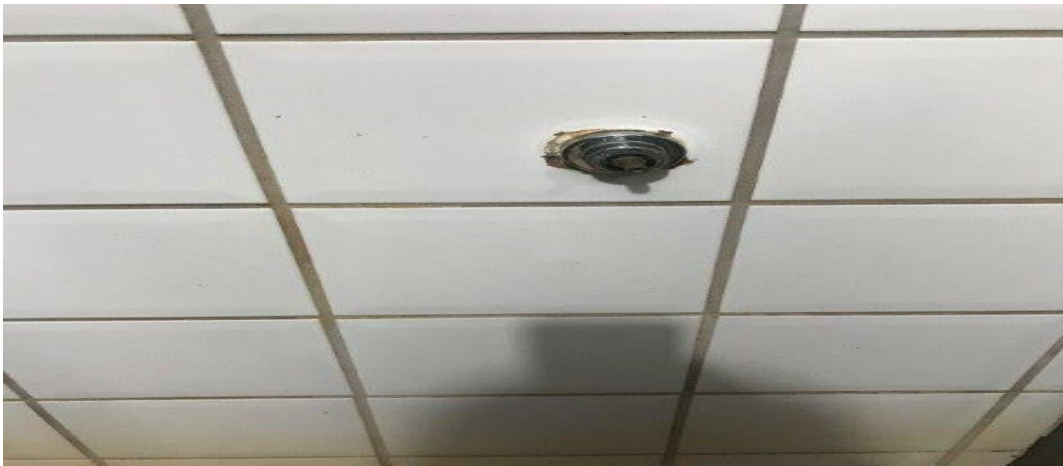
VÁLVULA DO CHUVEIRO QUEBRADA - SANITÁRIO MASCULINO

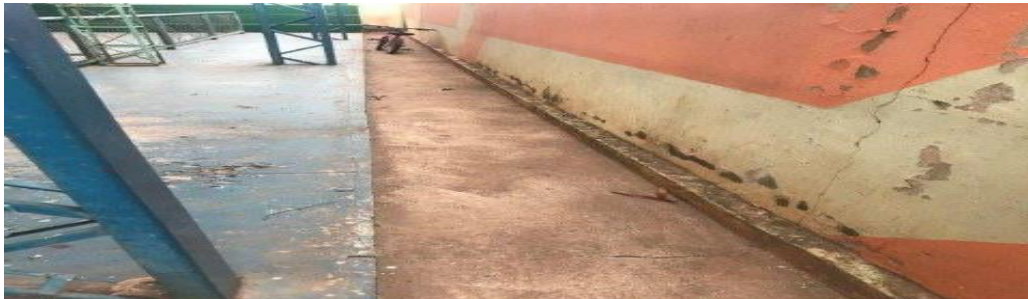
Problemas identificados	Verificou-se que a quadra de esportes não possui saídas para a água das chuvas. Assim, a água das chuvas escorre pelo telhado da quadra e depois escorre para trás da arquibancada. Segundo informações obtidas, a depender da chuva, chega a represar até mais de 1 metro de altura de água. Faz-se necessário obra de engenharia para dar escoamento à água.
Providências a serem tomadas	-
Prazo para implementação	-
Responsável	-
Status	Não solucionado.
Análise da equipe técnica	Verificou-se que a quadra de esportes continua sem o esgotamento para água das chuvas.

SEM ESGOTAMENTO PARA ÁGUA DAS CHUVAS - QUADRA DE ESPORTES

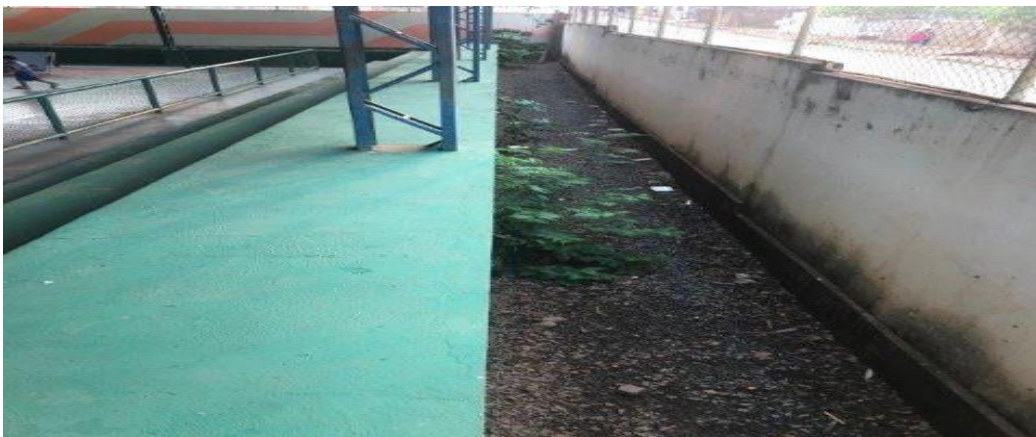
ÁGUA DAS CHUVAS FICAM REPRESADAS -PARTE DE TRÁS DA ARQUIBANCADA

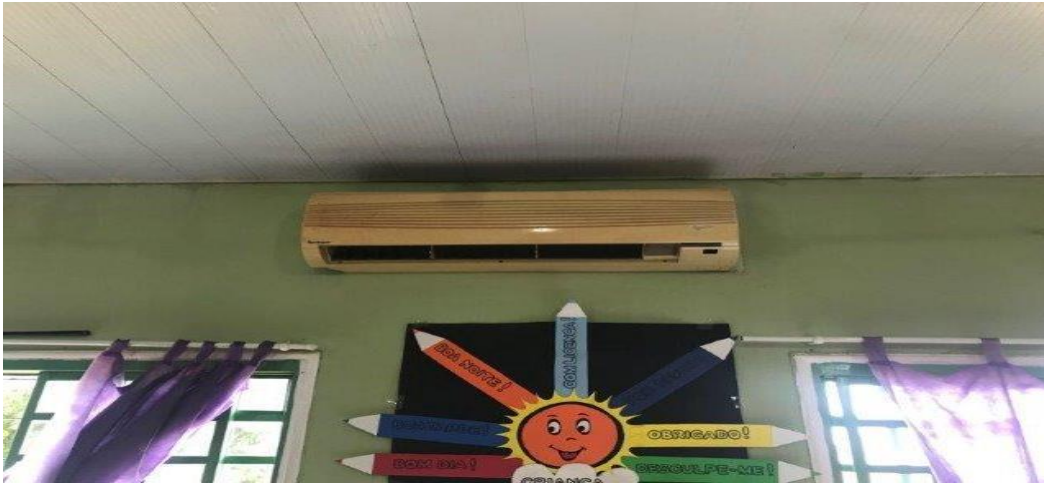
AR CONDICIONADO NÃO REFRIGERA DIREITO E FAZ BARULHO (SALA 06)

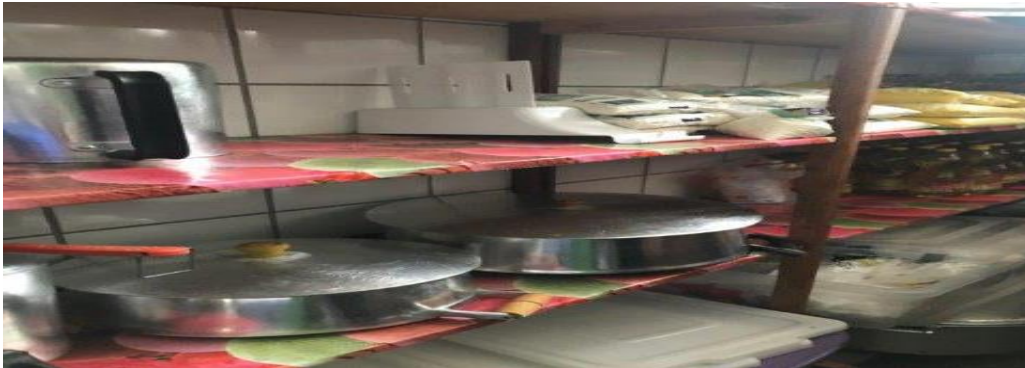
Problemas identificados	Verificou-se que o mobiliário no depósito da cozinha está totalmente desgastado. Verifica-se a necessidade de substituição por mobiliários novos.
Providências a serem tomadas	
Prazo para implementação	-
Responsável	-
Status	Solucionado.
Análise da equipe técnica	Verificou-se que o mobiliário no depósito da cozinha foi trocado e retirado o armário.
