PROGRAMA VISITA ÀS ESCOLAS
AVALIAÇÃO DA INFRAESTRUTURA DA ESCOLA
MUNICIPAL DE EDUCAÇÃO BÁSICA MARIA PEDROSA DE MIRANDA
MUNICÍPIO DE VÁRZEA GRANDE - MT

PROGRAMA VISITA ÀS ESCOLAS RELATÓRIO DE LEVANTAMENTO

Objeto da fiscalização: Avaliar a infraestrutura da EMEB Maria Pedrosa de Miranda (localizada no Município de Várzea Grande - MT)

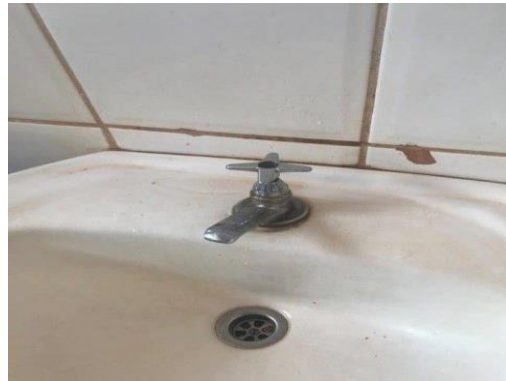
Verificou-se uma série de problemas nos sanitários dos alunos: 1) vaso sanitário interditado; 2) acionadores de descarga danificados; 3) vasos sanitários sem assento e sem tampa; 4) pia com encanamento danificado (vazando); 5) chuveiro sem torneira; 6) vaso sanitário com encanamento exposto; 7) boxes sem porta; 8) piso danificado; 9) torneiras danificadas; 10) fechadura de porta danificada; e 11) acúmulo de água no piso devido a vazamentos. No sanitário dos funcionários verificou-se os seguintes problemas: 1) acionador de descarga danificado; 2) um box sem porta; 3) box que fecha apenas parcialmente devido à ausência da divisória de mármore; e 4) fechadura da porta danificada. Verifica-se a necessidade de reparos no sanitário dos funcionários e de reforma geral nos sanitários das crianças.

**TORNEIRA DA PIA CONSERTADA
(SANITÁRIO FEMININO)**

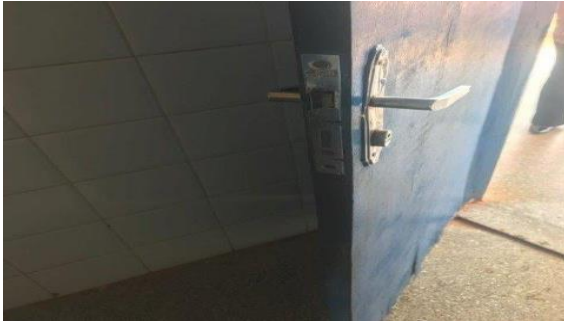
**FECHADURA TROCADA (SANITÁRIO DOS
FUNCIONÁRIOS)**

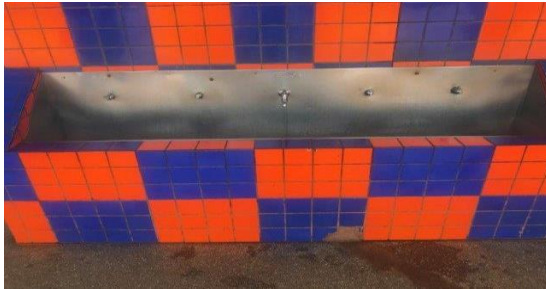
Problemas identificados	Verificou-se que a escola possui três bebedouros para as crianças, porém, apenas uma torneira estava funcionando. A situação se torna ainda mais crítica ao se considerar que a escola possui mais de 700 alunos. Verifica-se a necessidade de conserto e/ou substituição dos bebedouros.
Providências a serem tomadas	-
Prazo para implementação	-
Responsável	-
Status	Solução em andamento.
Análise da equipe técnica	Observou-se que em um dos bebedouros, apenas uma torneira está funcionando. Outro bebedouro foi trocado e tem as 3 (três) torneiras funcionando.

**BEBEDOURO 1 – APENAS UMA TORNEIRA
FUNCIONANDO**

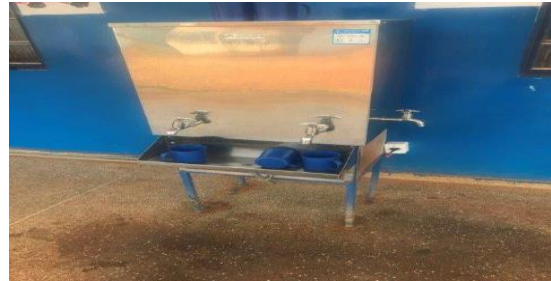
**BEBEDOURO 2 – NOVO COM 3 TORNEIRAS
FUNCIONANDO**

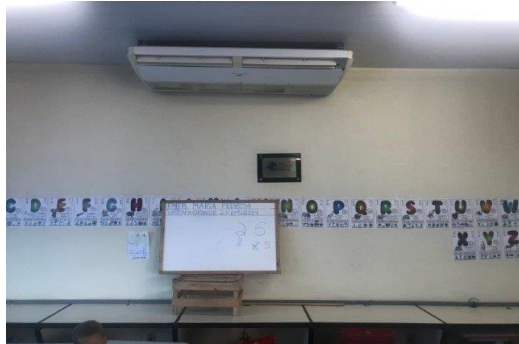
Problemas identificados	Verificou-se que a escola possui aparelhos de ar condicionado instalados nas salas de aula a cerca de dois anos, porém não funcionam devido a rede de energia elétrica não suportar. Caso o problema seja na rede interna, então faz-se necessário a substituição. Caso o problema seja externo, então faz-se necessário que a prefeitura de Várzea Grande atue junto à fornecedora de energia, a fim de que o problema seja resolvido. Cabe observar que sem o ar condicionado, as salas de aula são muito quentes, o que prejudica sobremaneira o aprendizado das crianças.
Providências a serem tomadas	-
Prazo para implementação	-
Responsável	-
Status	Solucionado.
Análise da equipe técnica	A escola conta com um novo transformador, que permite o uso dos ares condicionados.

AR CONDICIONADO FUNCIONANDO

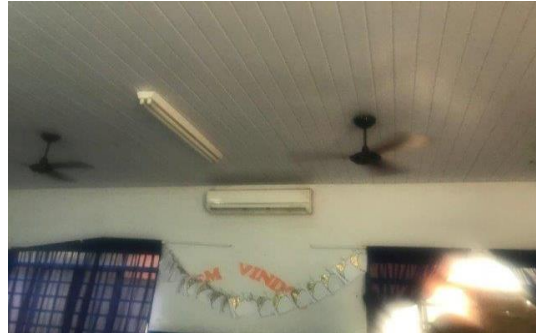
AR CONDICIONADO FUNCIONANDO

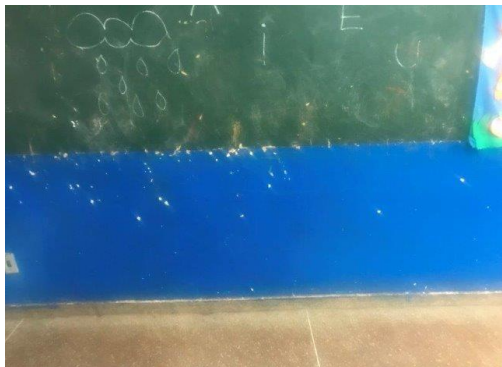
Problemas identificados	Verificou-se que os quadros das salas de aula exigem o uso de giz. Sabe-se que o pó do giz é prejudicial à saúde dos alunos e professores. Assim, o ideal seria a substituição por quadros que permitam a utilização do pincel (preferencialmente lousas de vidro).
Providências a serem tomadas	-
Prazo para implementação	-
Responsável	-
Status	Não solucionado.
Análise da equipe técnica	Verificou-se que apenas uma sala de aula tem um quadro branco pequeno. As demais salas têm quadros que usam giz, que é prejudicial à saúde dos alunos e professores.
QUADRO DA SALA 12

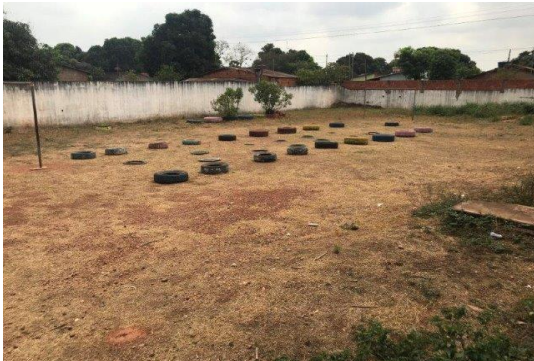
RETIRADOS OS ENTULHOS DO PÁTIO

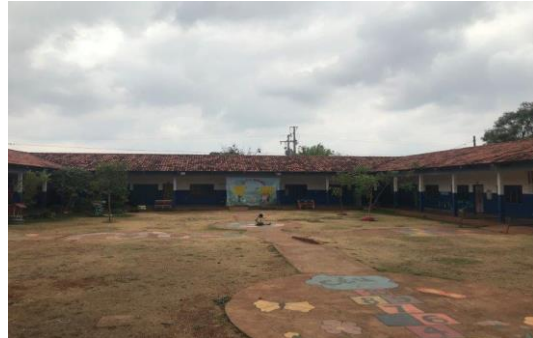
PÁTIO LIMPO

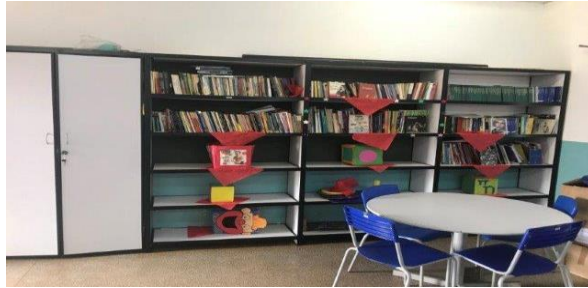
LIVROS NA SALA DO LAB. INFORMÁTICA (SALA 01)

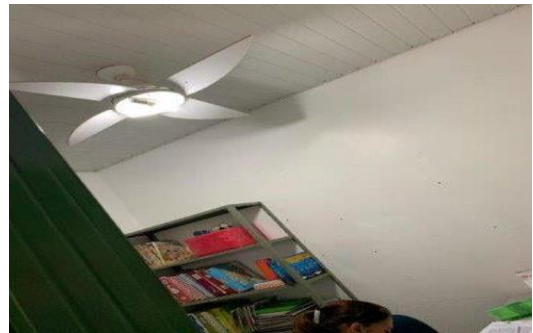
LIVROS NA SALA MULTIFUNCIONAL

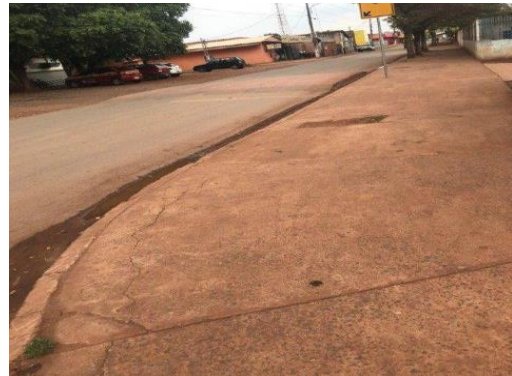
AUSÊNCIA DE REBAIXAMENTO DO MEIO FIO EM FRENTE À ESCOLA
