Unidade Fazendária: POSTO FISCAL COCALINHO**Localização:** Divisa Mato Grosso - GOIÁS**Município:** Cocalinho**Rodovia:** BR-326**Distância da Capital:** 747 km**Sumário**

Unidade Fazendária: POSTO FISCAL FREDERICO CAMPUS**Localização:** Divisa Mato Grosso - GÓIAS**Município:** Vila Rica**Rodovia:** BR-100**Distância da Capital:** 1279 km**Sumário**

Unidade Fazendária: POSTO FISCAL HENRIQUE PEIXOTO ("Araguaia")**Localização:** Divisa Mato Grosso - Goiás**Município:** Alto Araguaia**Rodovia:** BR-364**Distância da Capital:** 410 km**Sumário**

Unidade Fazendária: POSTO FISCAL JOSAFÁ JACOB ("XII de Outubro")**Localização:** Divisa Mato Grosso - Rondônia**Município:** Comodoro - MT.**Rodovia:** BR-174**Distância da Capital:** 740 km (Google maps)**Sumário**

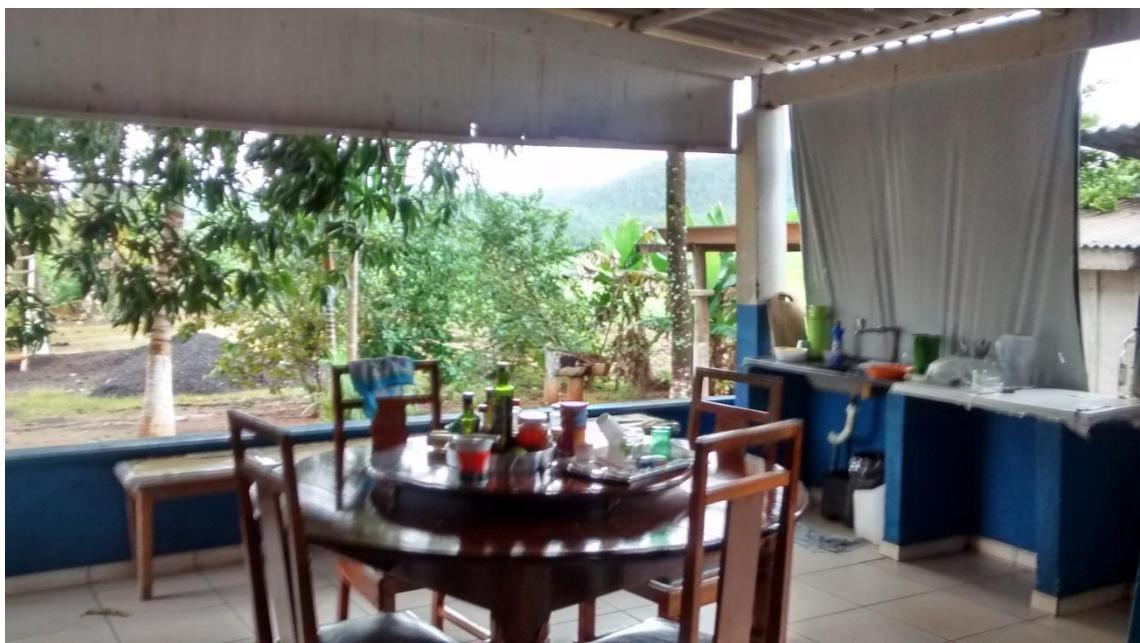
- 1) Fechar a varanda da cozinha

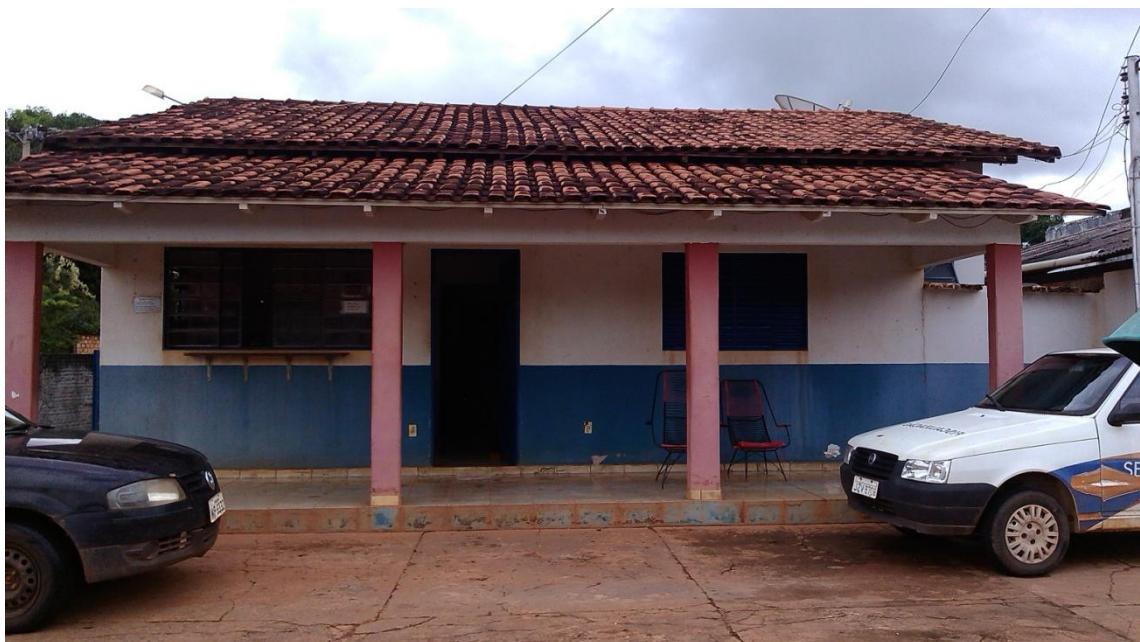
- Manutenção em toda a estrutura do Posto Fiscal Cocalinho
- Telhado com goteiras

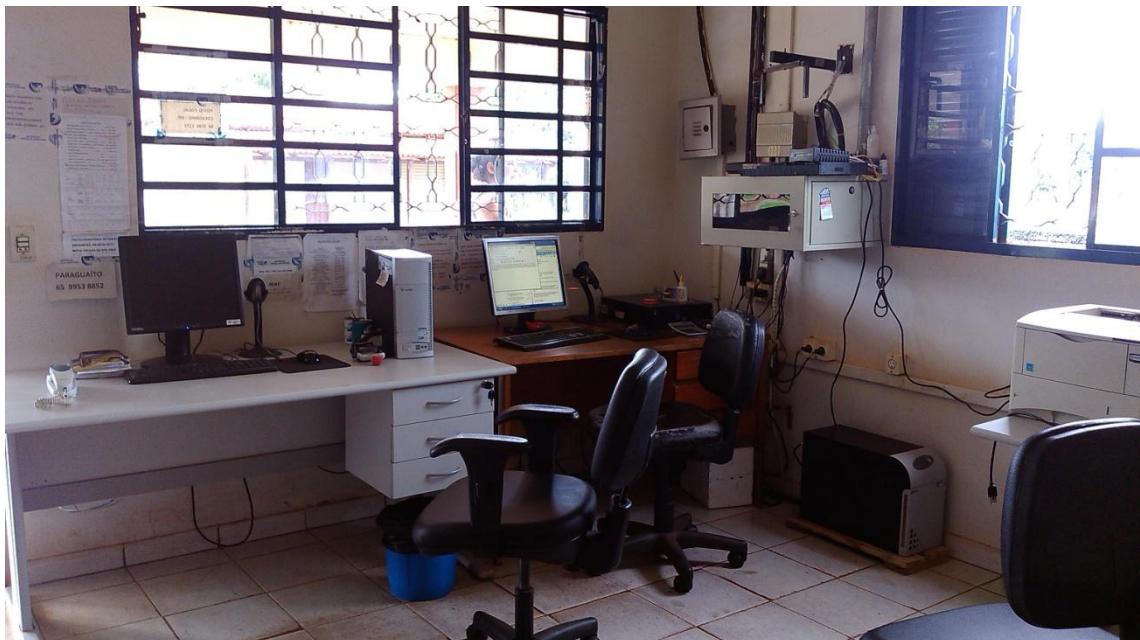
- Reparo nas instalações elétricas

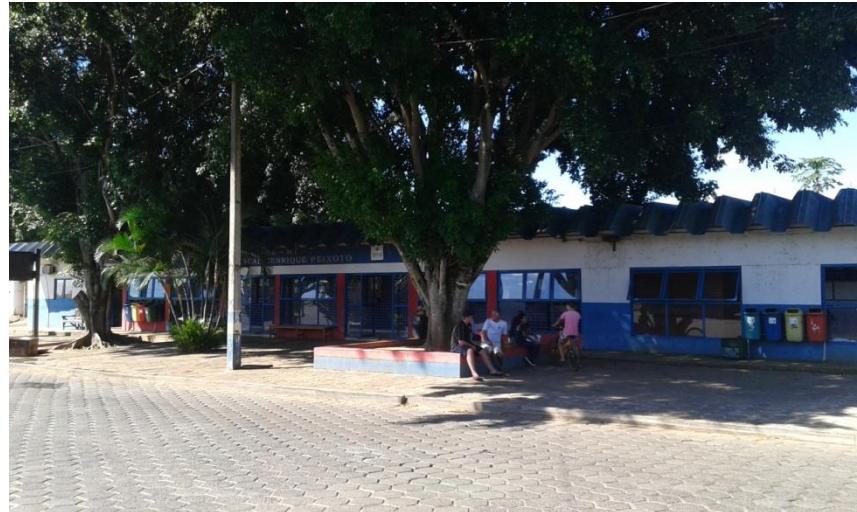
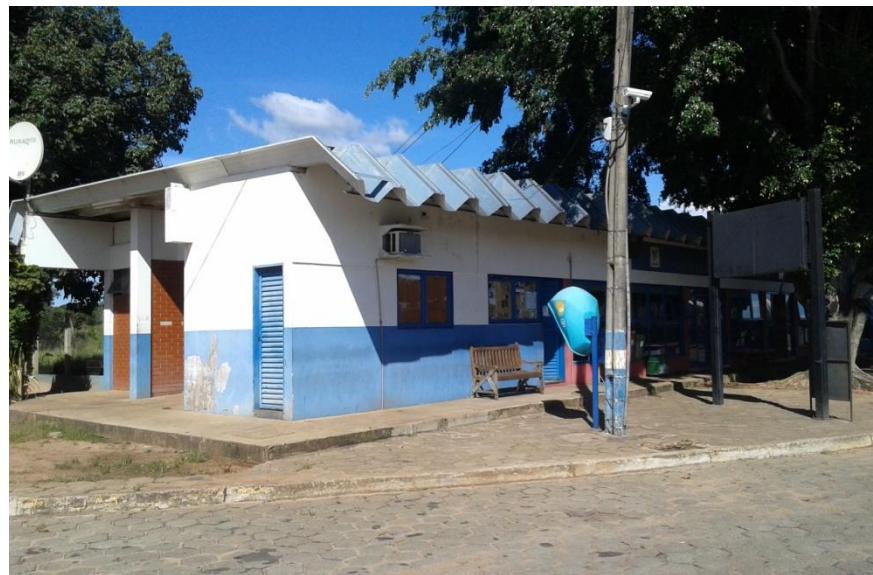
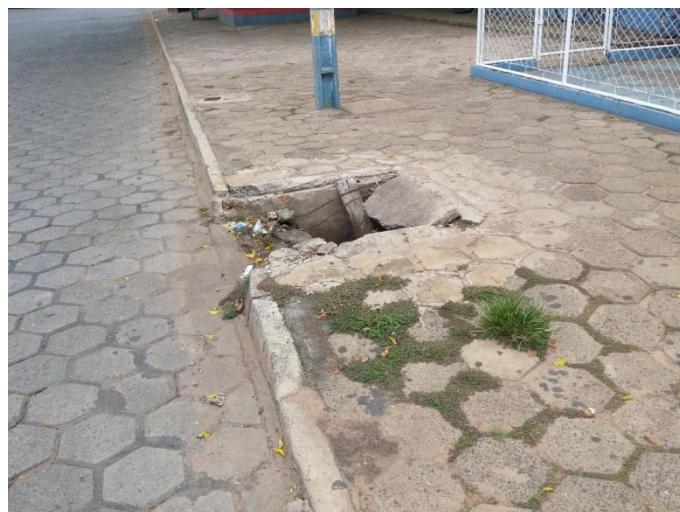
FACHADA:

Manutenção em geral.

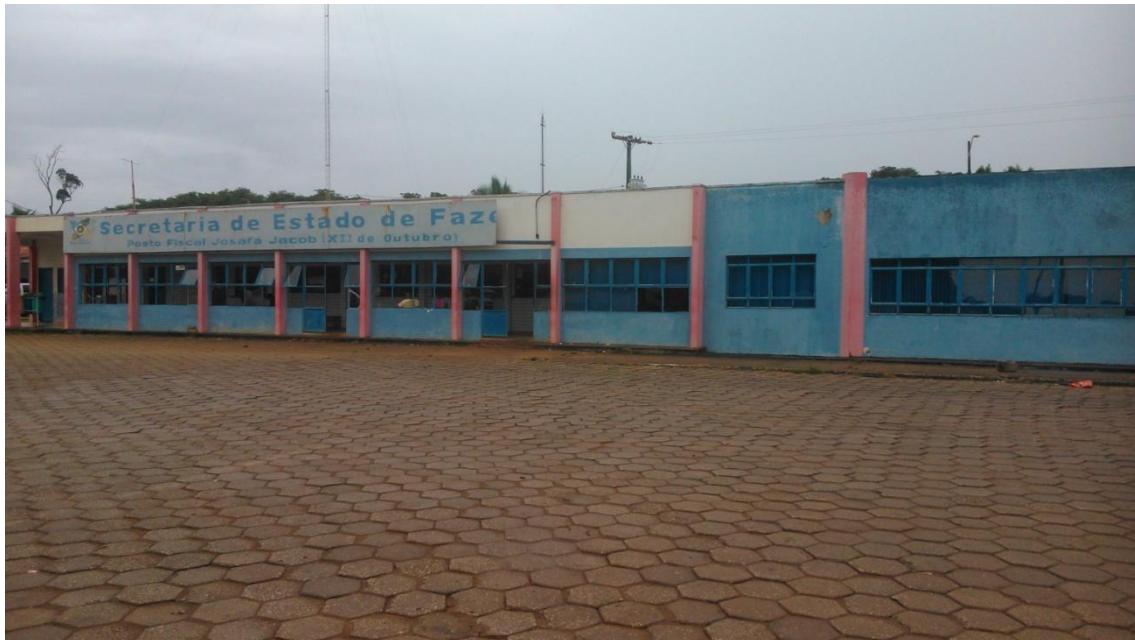
FACHADA:

Manutenção em geral.

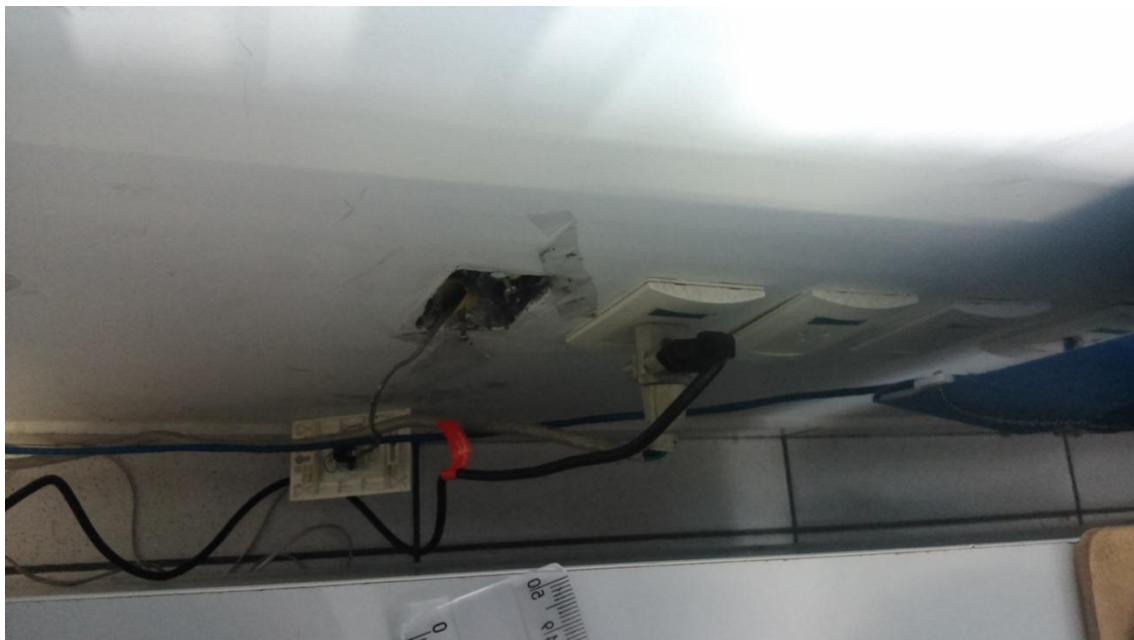
- ✓ Geradores (motor estacionário);
- ✓ Necessidade de manutenção na iluminação do pátio;
- ✓ Necessidade de manutenção nas luminárias e tomadas de toda a unidade.

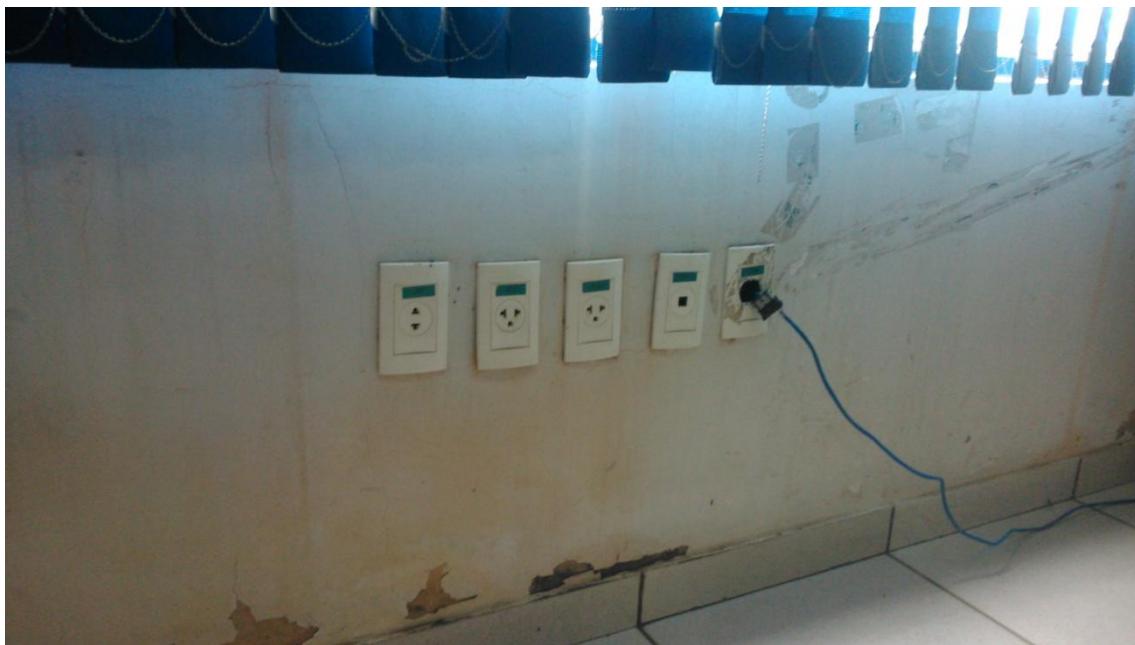
Manutenção em cabos e tomadas de rede e telefone.

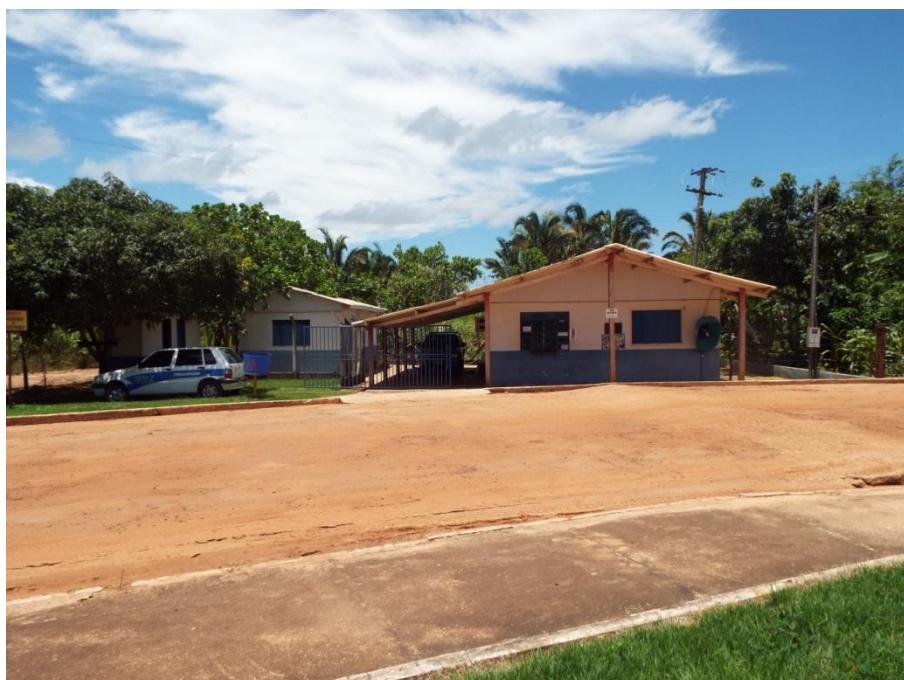
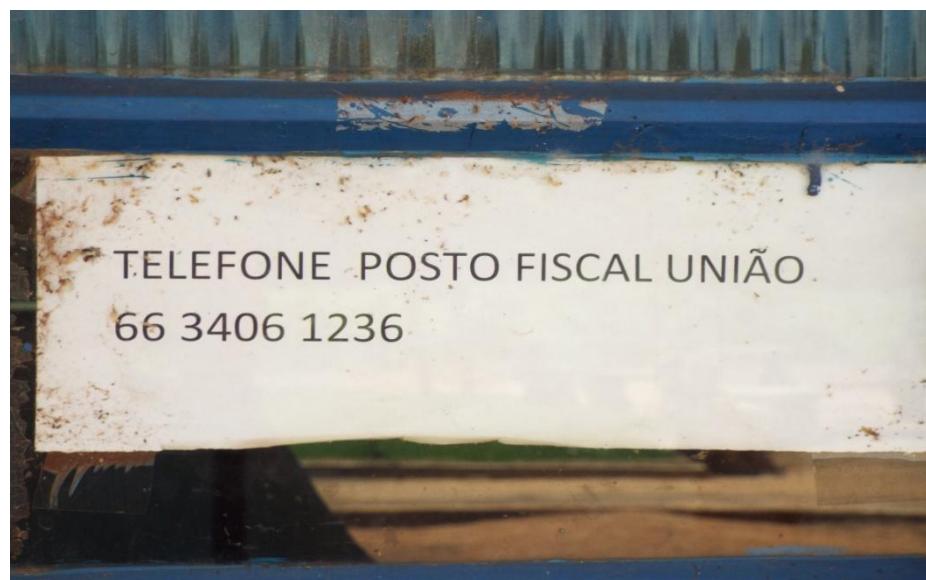
FACHADA:

A unidade necessita de manutenção (pintura, vidros, elétrica e hidráulica). Pátio com muita poeira.

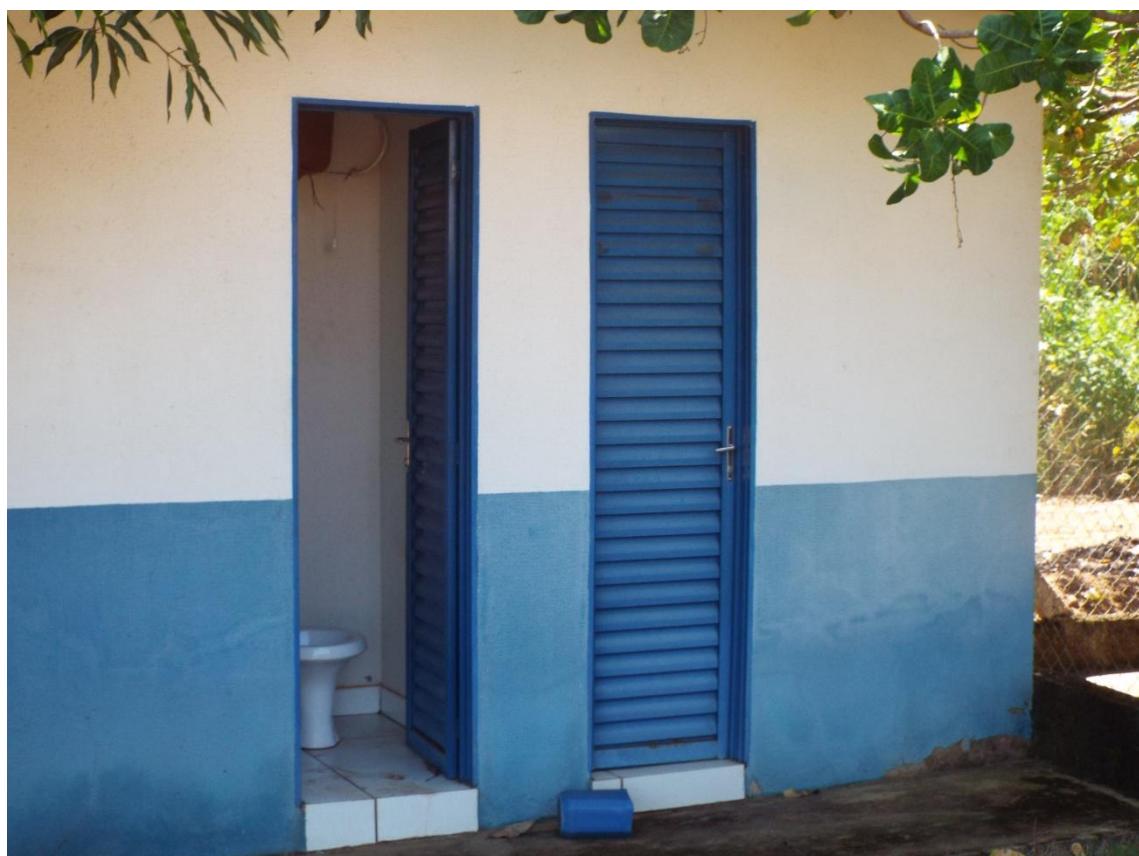
Obs.: Banheiro sem descarga.

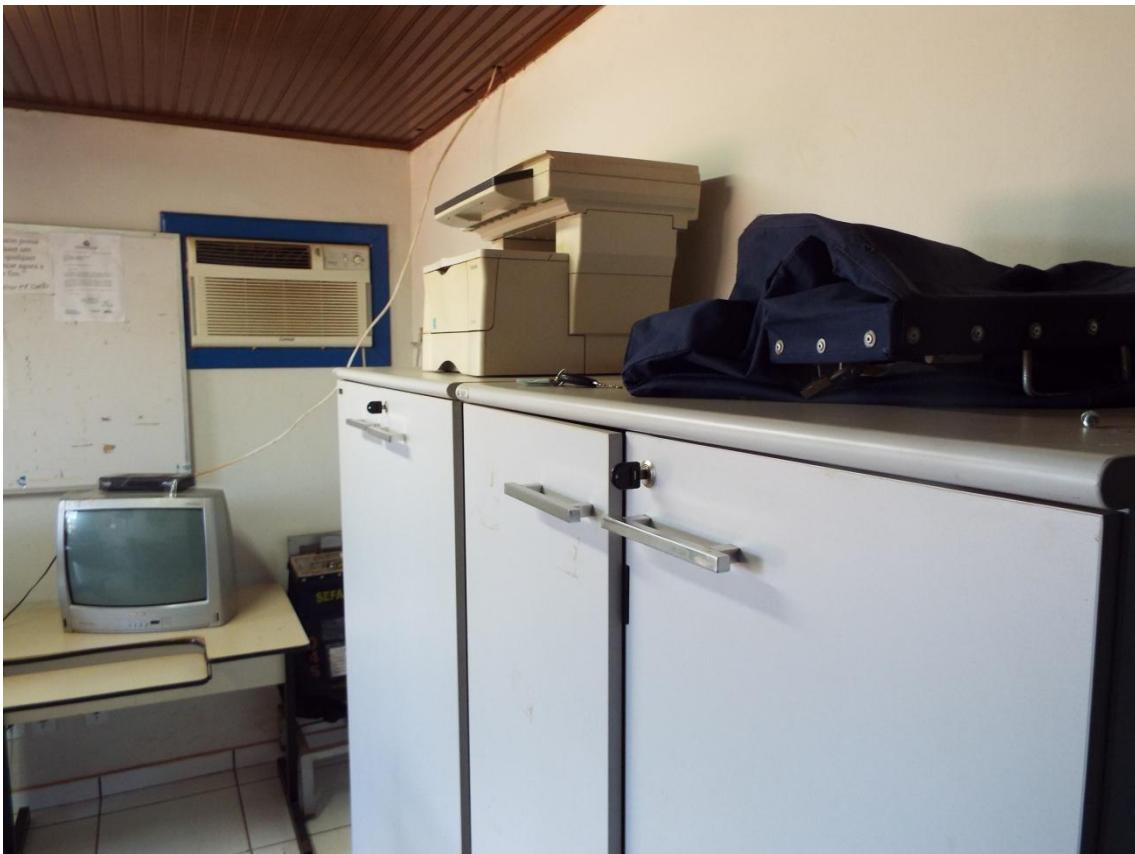
Ar condicionados, necessitam de manutenção.

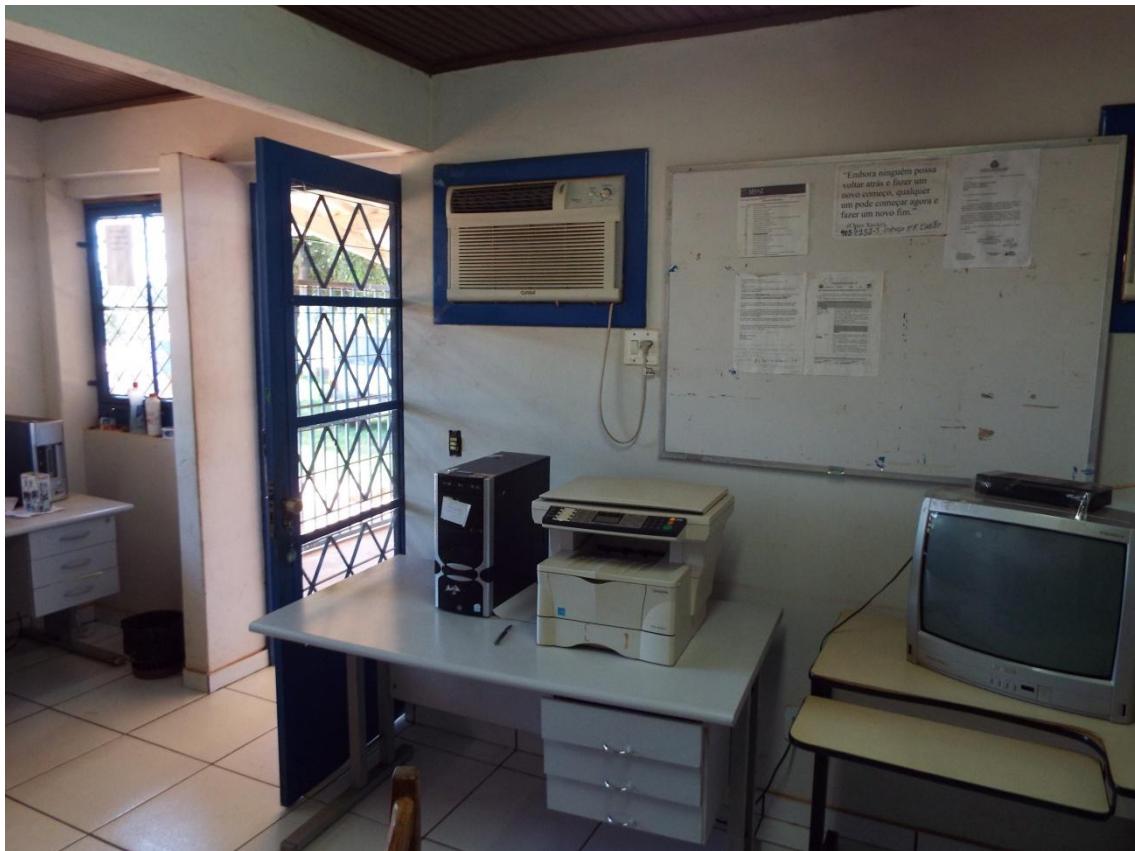
- Reparo nas instalações elétricas

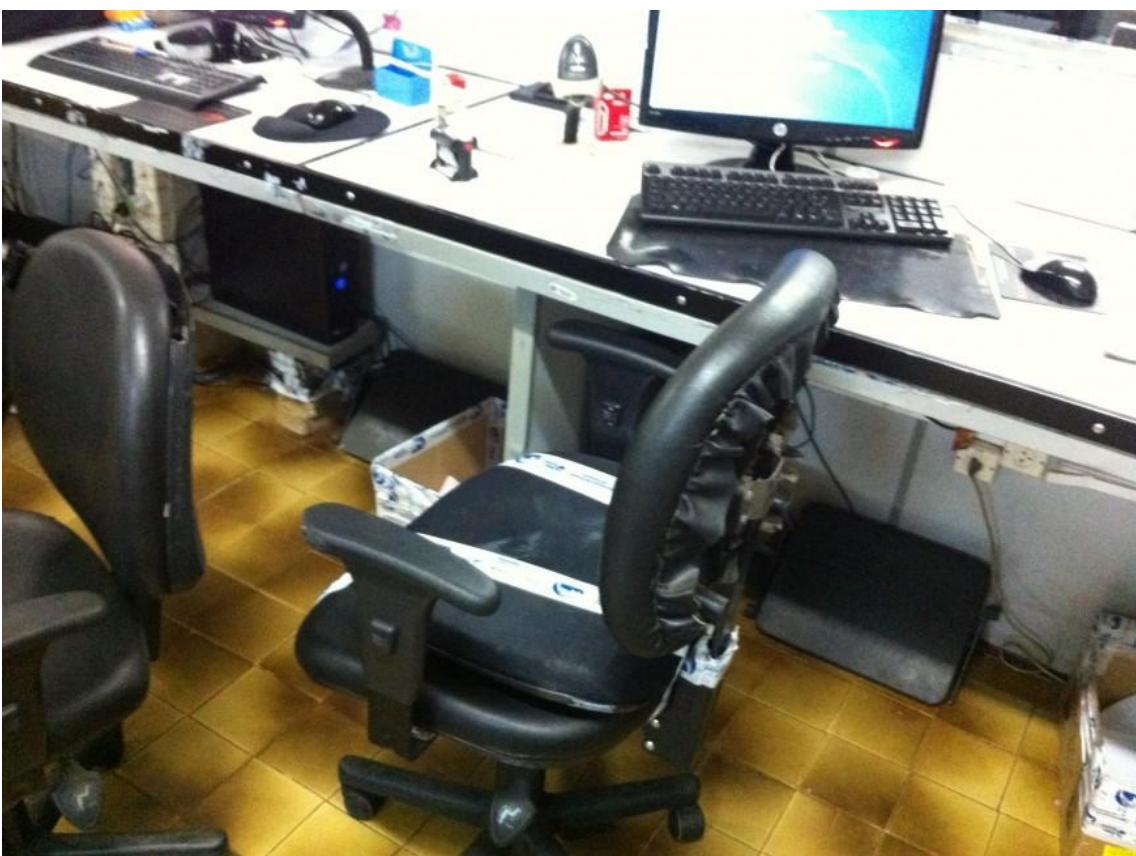
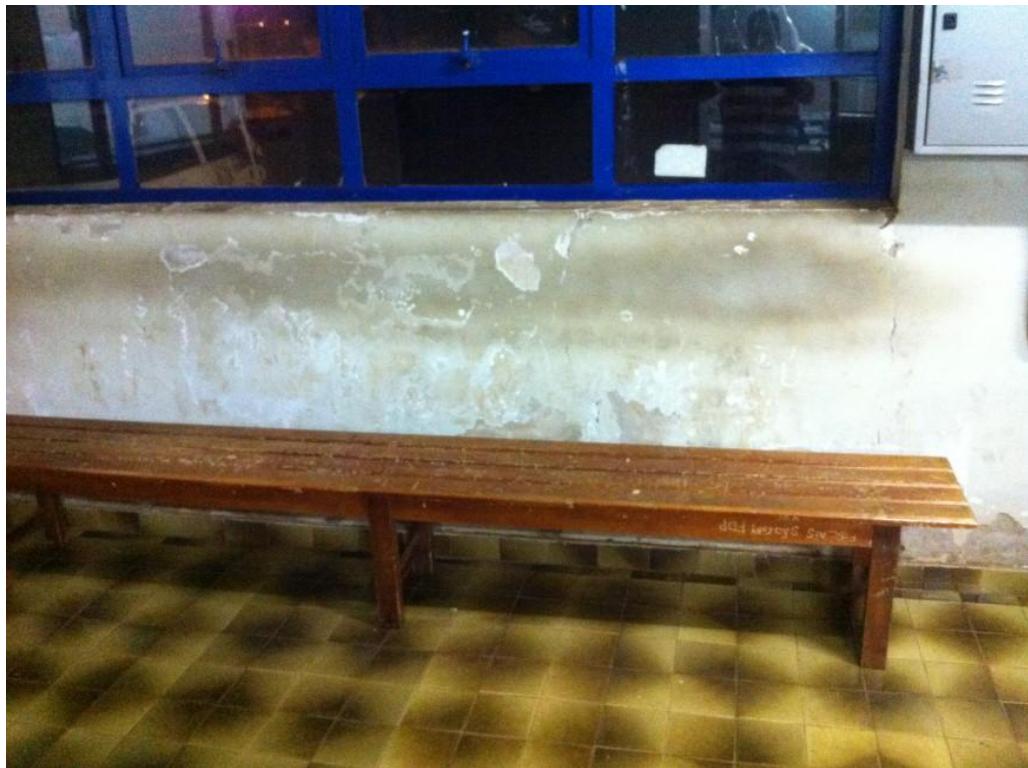
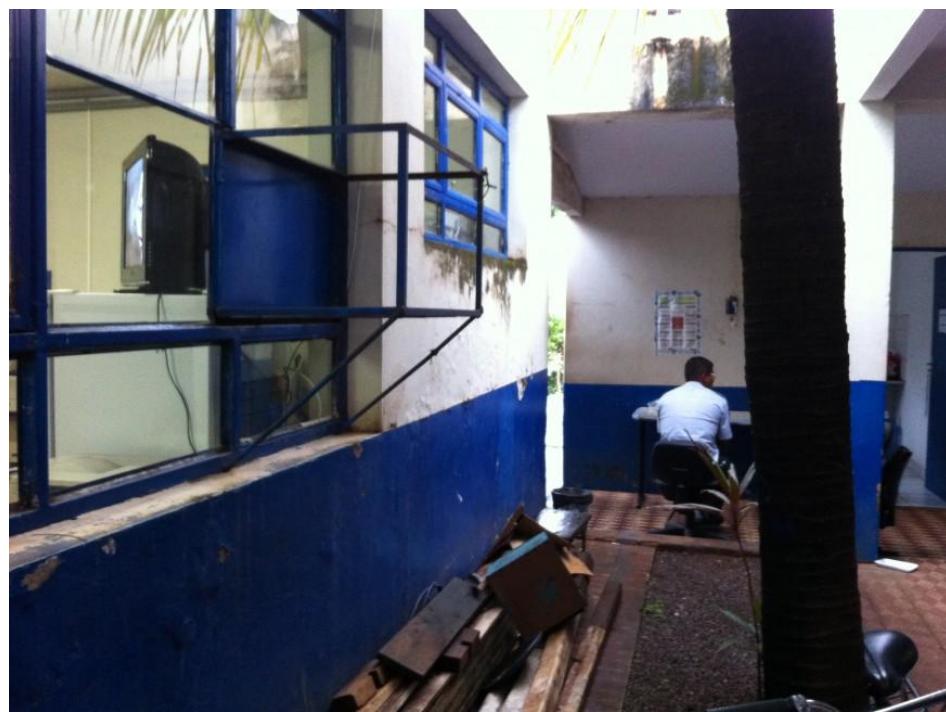
- O atual prédio (alugado) possui estrutura muito antiga, constantemente ocorre faltas de luz, as instalações hidráulicas também apresentam problemas;
- O balcão de atendimento é inadequado, adaptado;
- As cadeiras estão em péssimas condições;

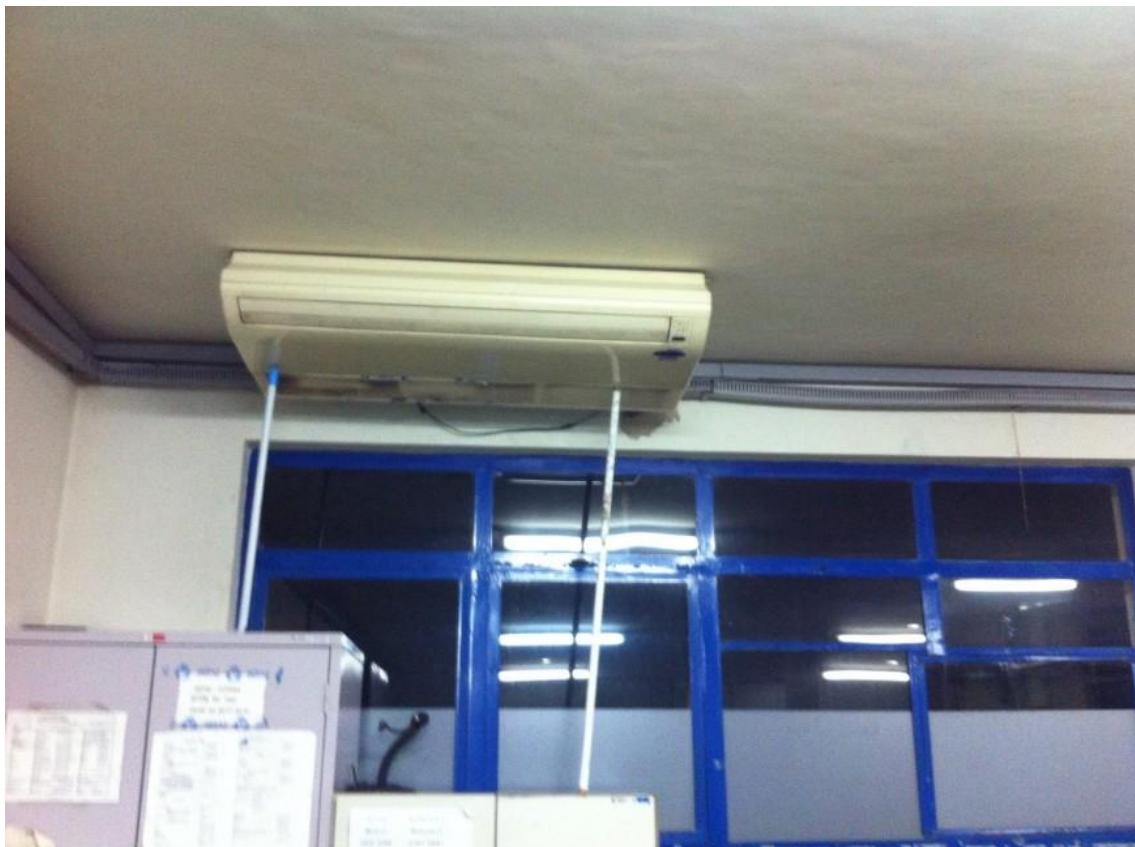
Os condicionadores de ar estão apresentando problemas;

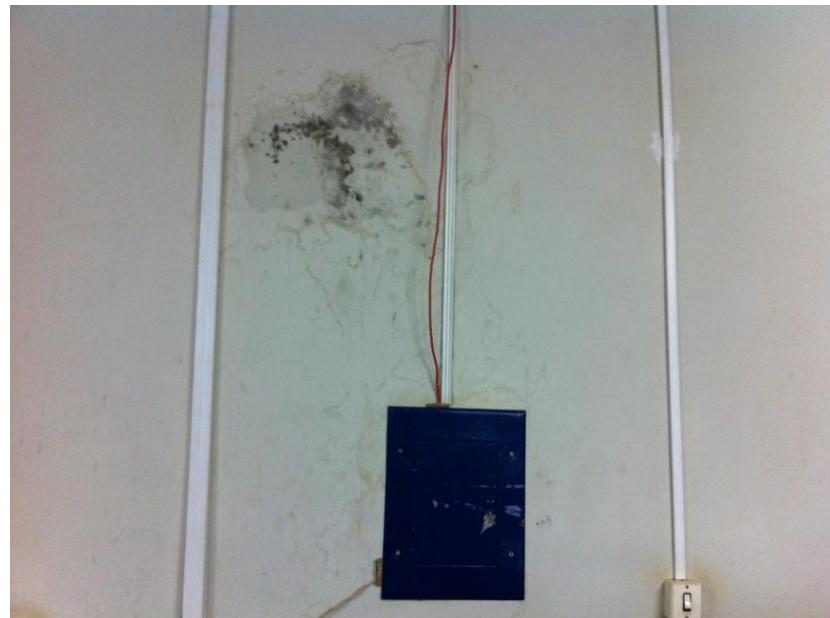
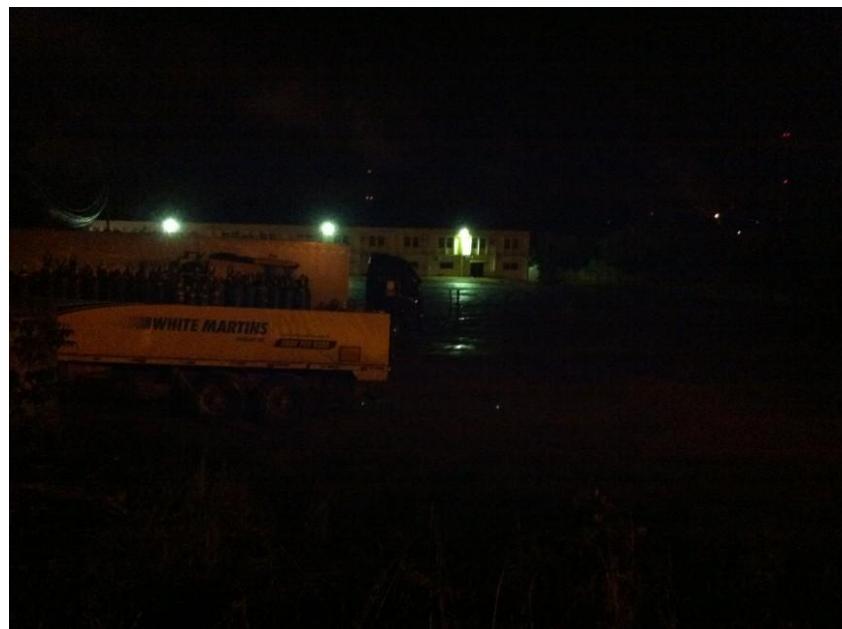
- Necessidade de manutenção nas luminárias e tomadas de toda a unidade;
- Necessidade de manutenção na iluminação do pátio;
