**PROGRAMA VISITA ÀS ESCOLAS
AVALIAÇÃO DA INFRAESTRUTURA
DA ESCOLA ESTADUAL MALIK DIDIER NAMER ZAHAFI**

PROGRAMA VISITA ÀS ESCOLAS RELATÓRIO DE LEVANTAMENTO

Objeto da fiscalização: Avaliar a infraestrutura da Escola Estadual Malik Didier Namer Zahafi (localizada no Município de Cuiabá/MT).

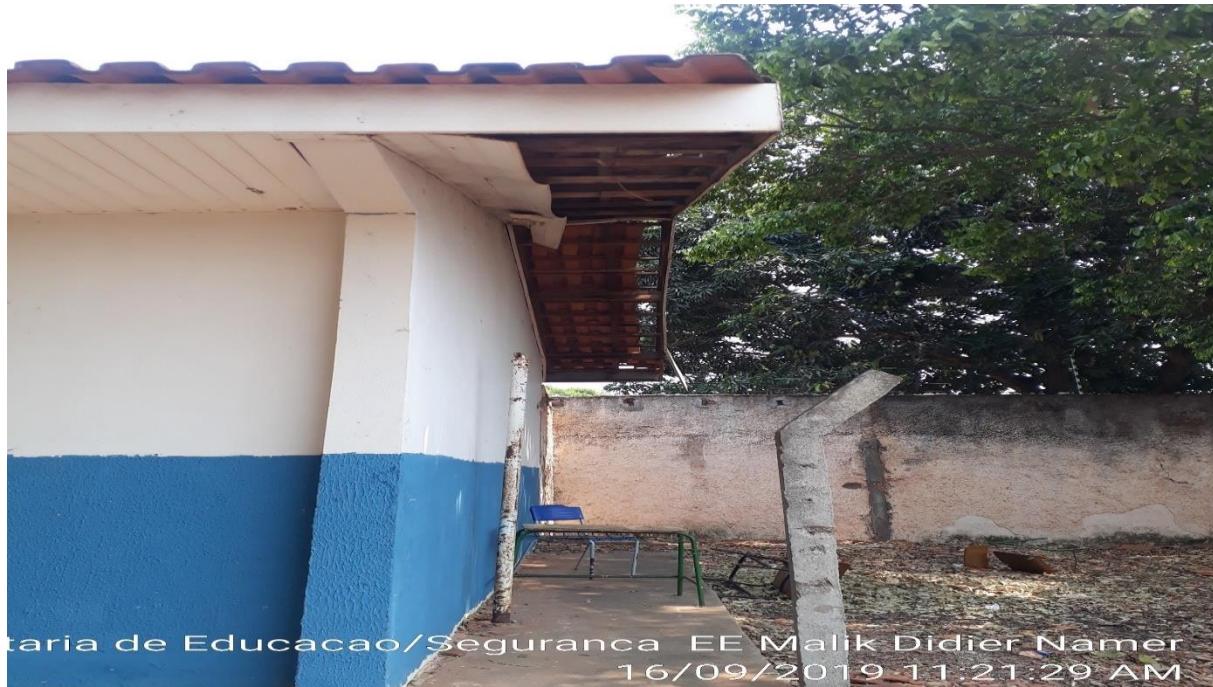
Telhado e forro danificado/ausente na lateral da escola.

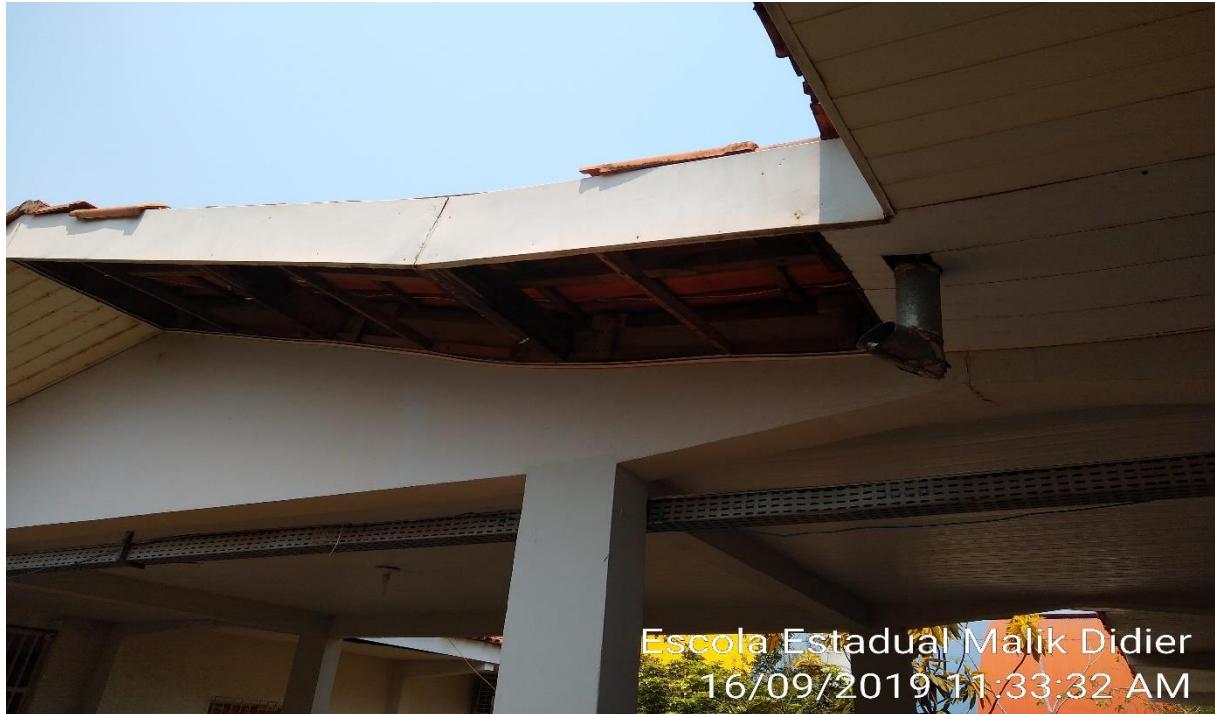
Forro permanece sem conserto na lateral da escola.

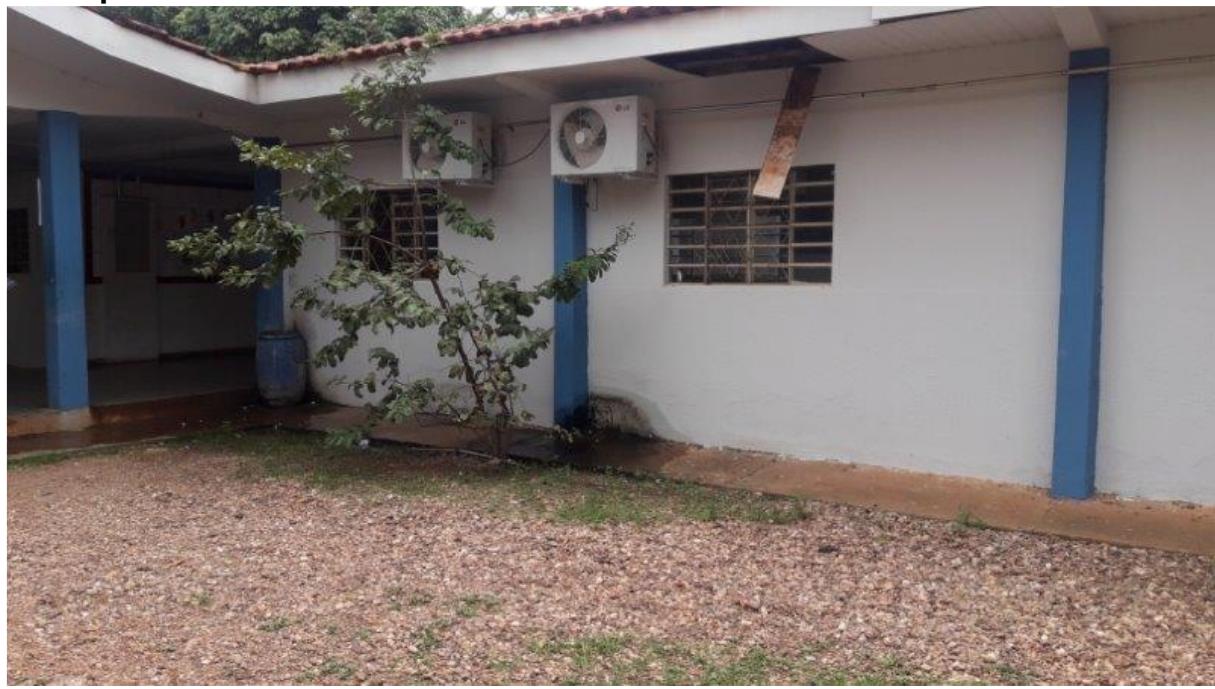
Forro permanece sem conserto na lateral da escola.

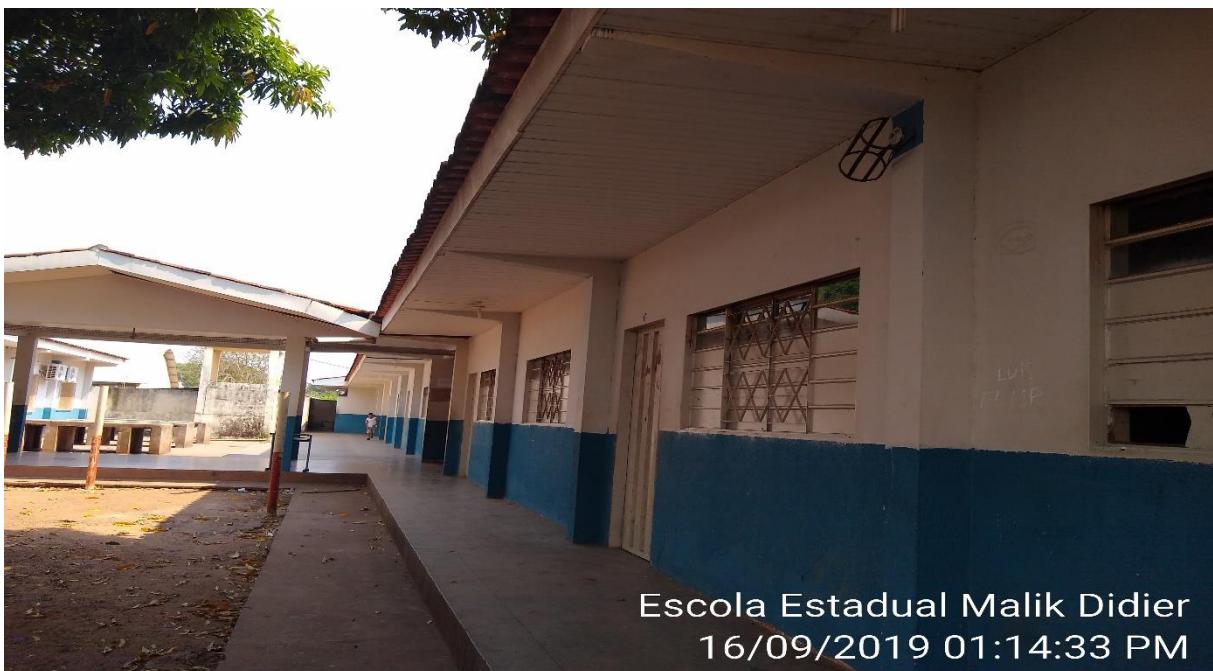
Forro consertado na lateral da escola.

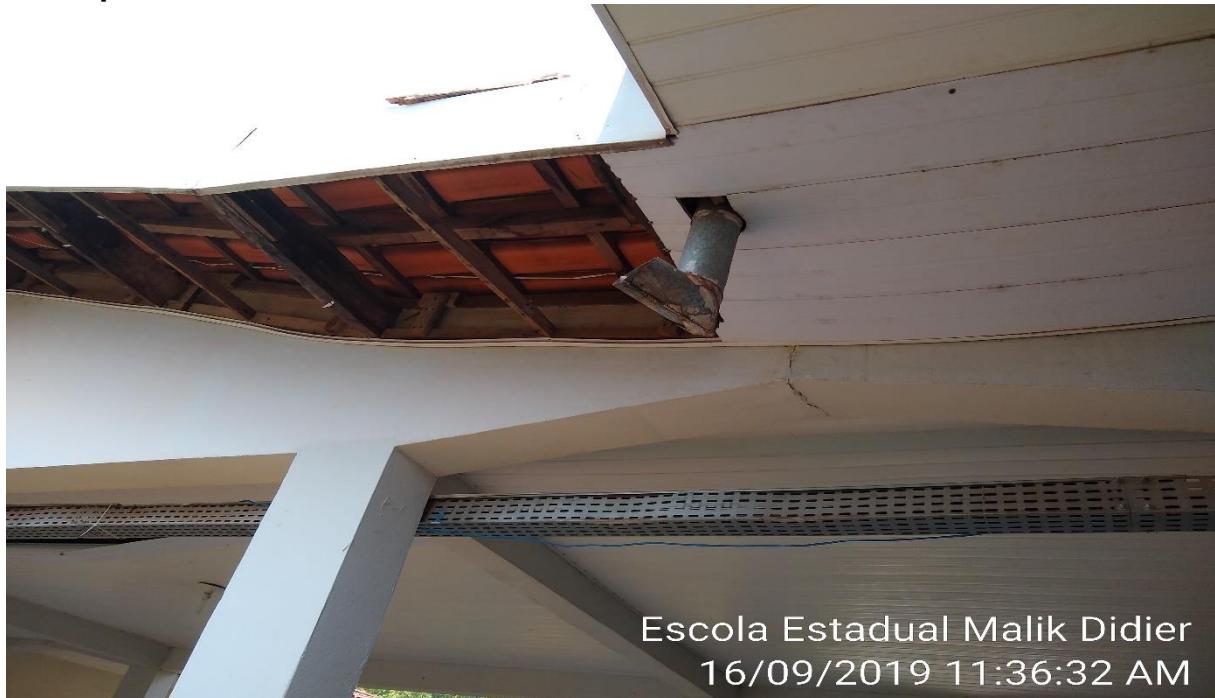
Forro permanece sem conserto na lateral da escola.

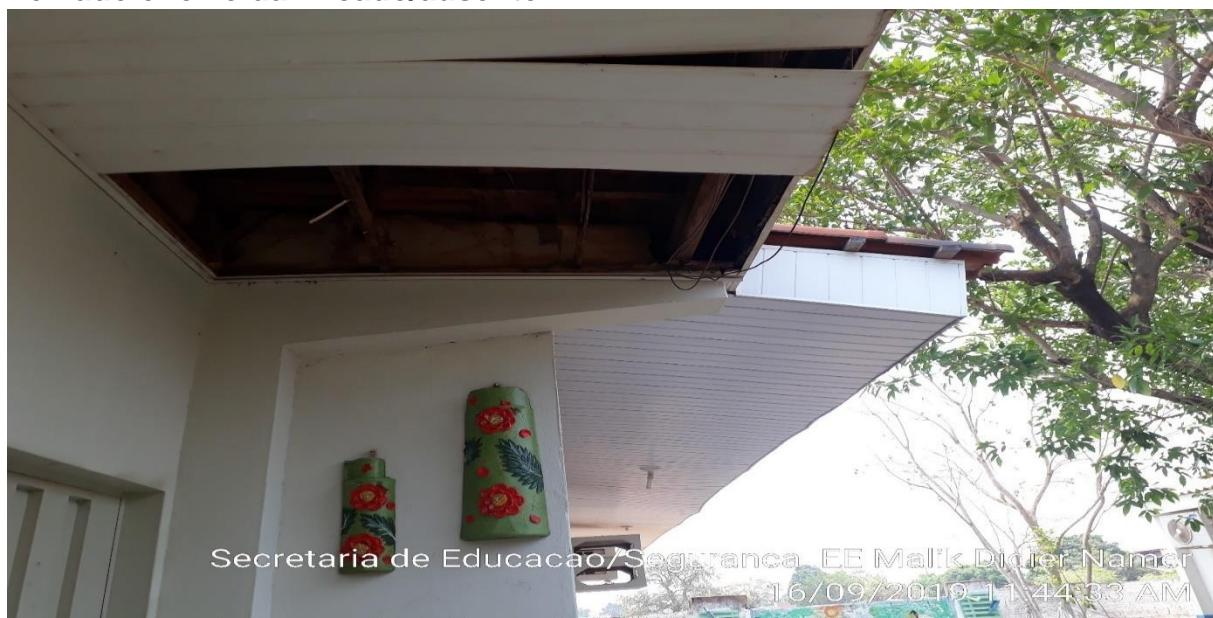
Telhado e forro danificado/ausente

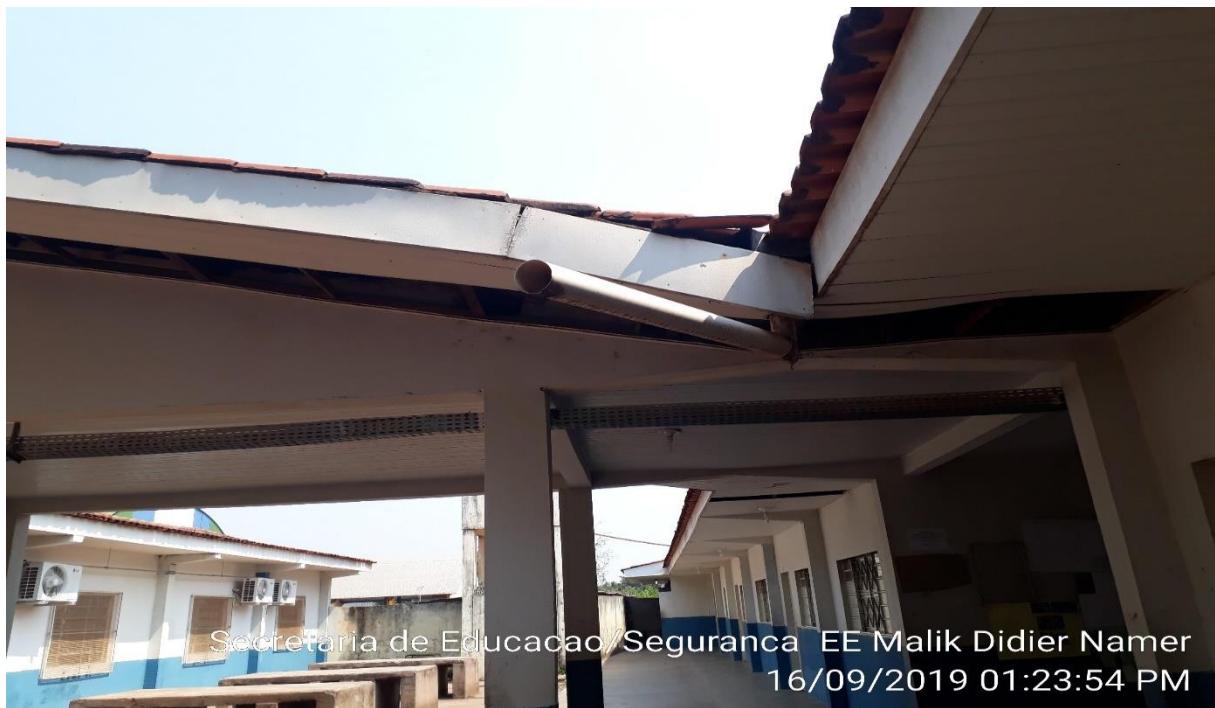
Telhado e forro danificado/ausente

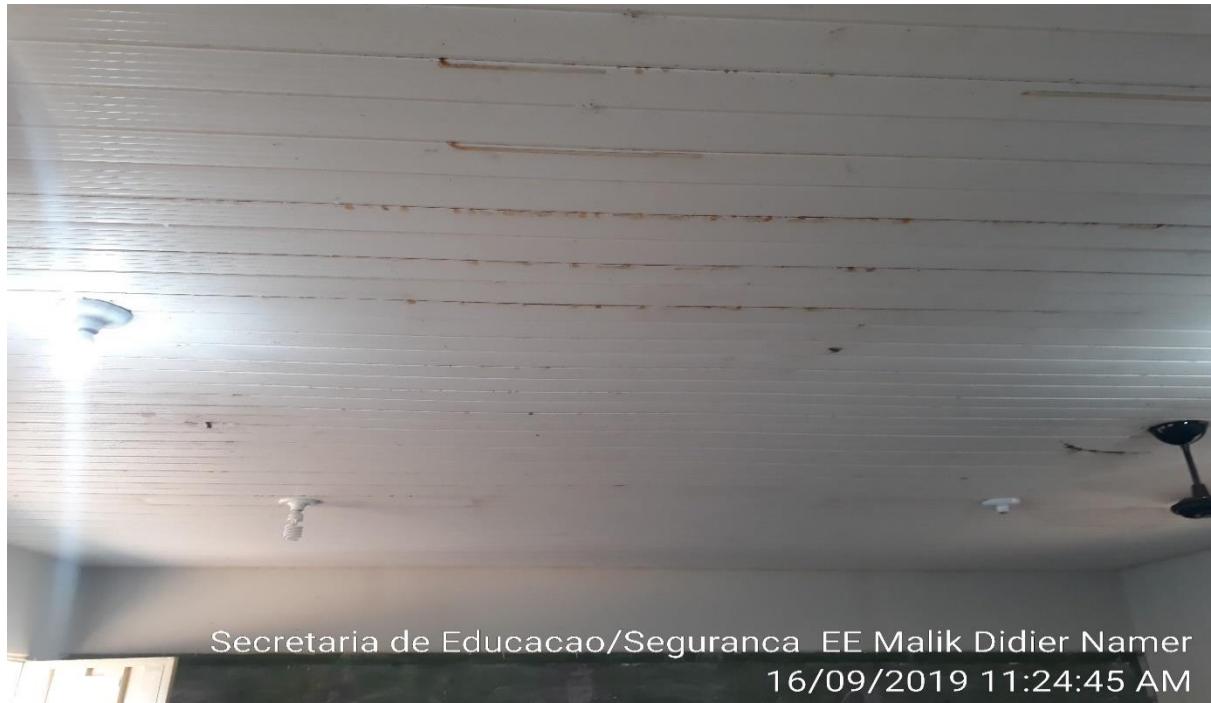
Telhado e forro danificado

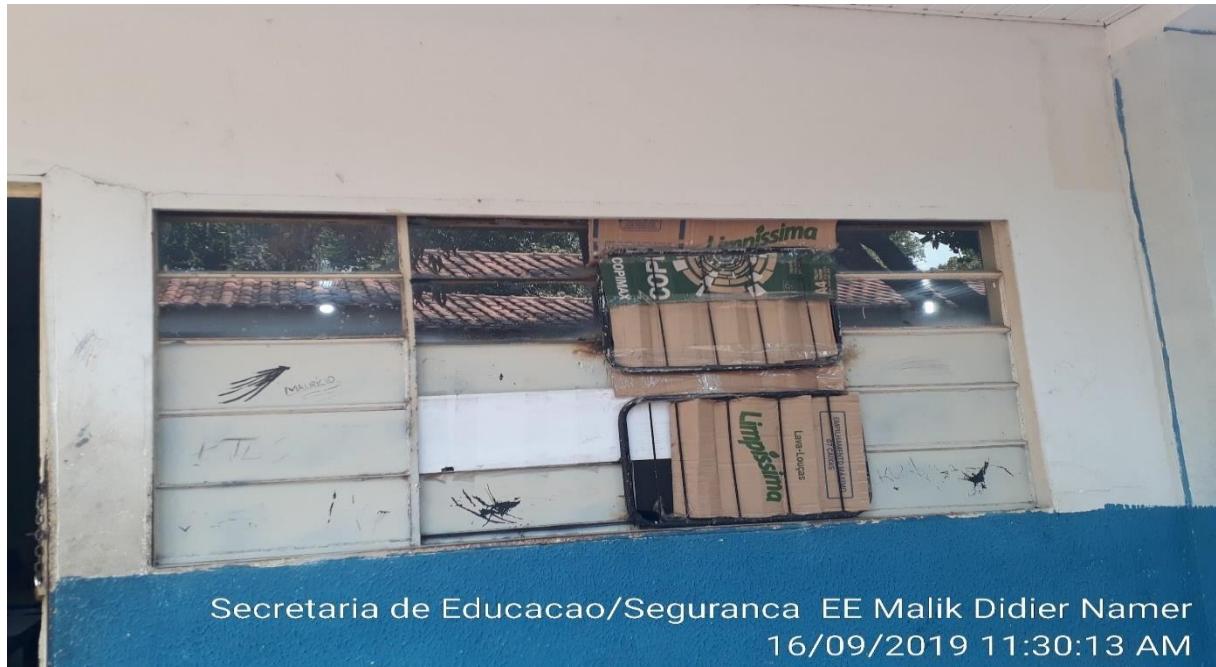
Janelas com vidros danificados/ausentes

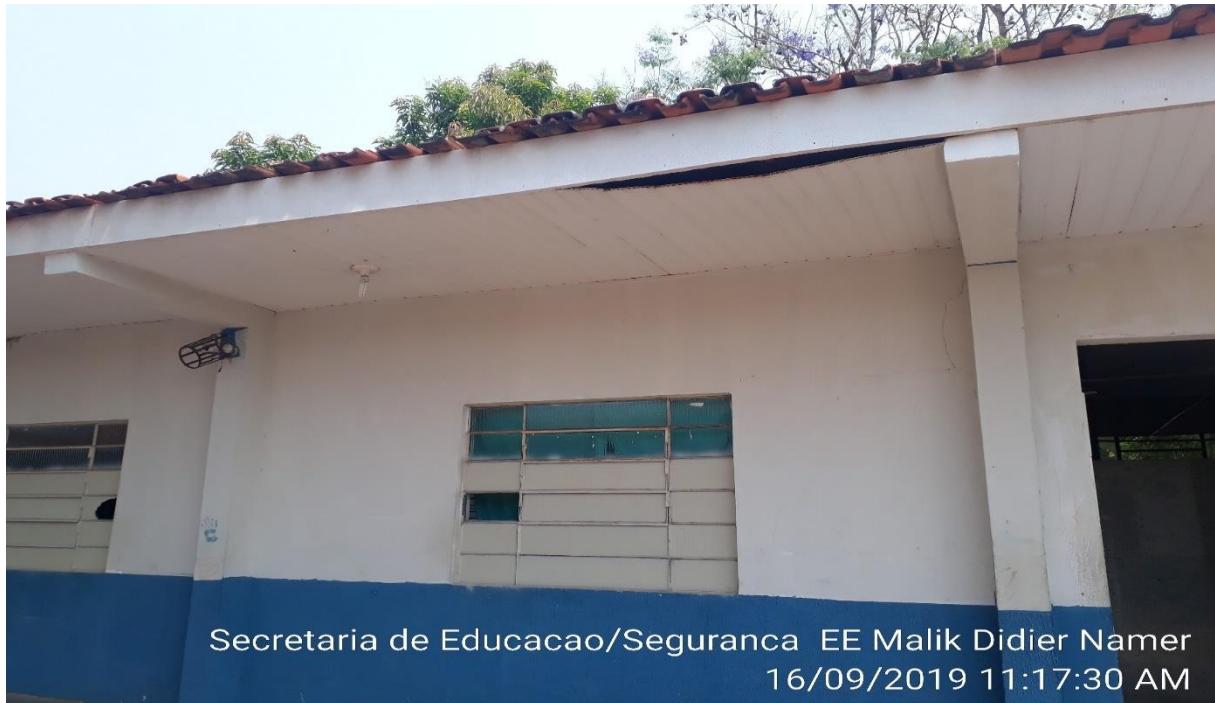
Janelas com vidros danificados/ausentes

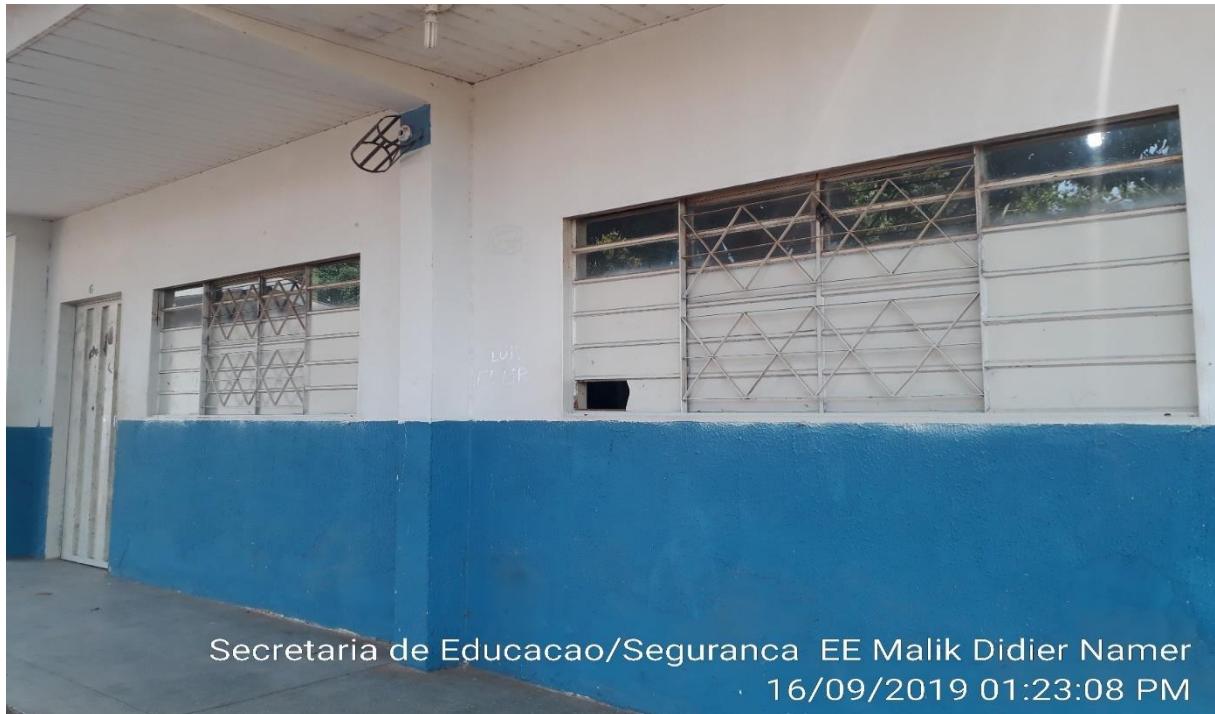
Janelas com vidros danificados/ausentes

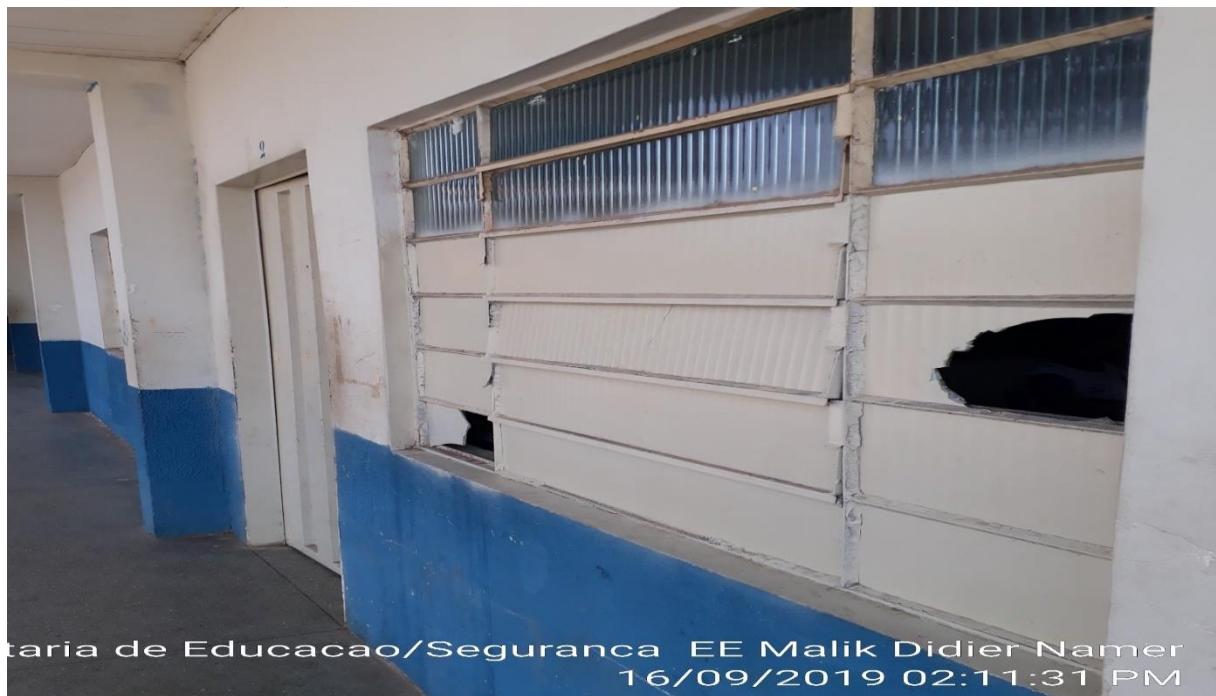
Janelas com vidros danificados/ausentes

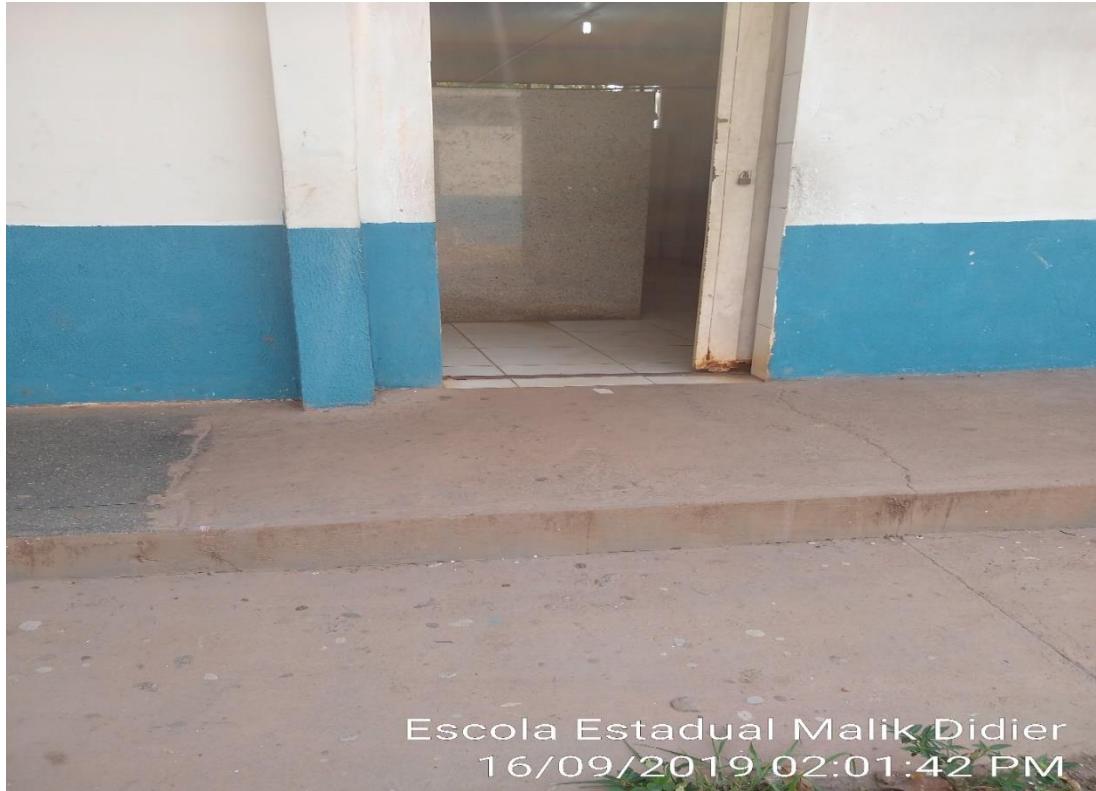
Banheiro com porta enferrujada.

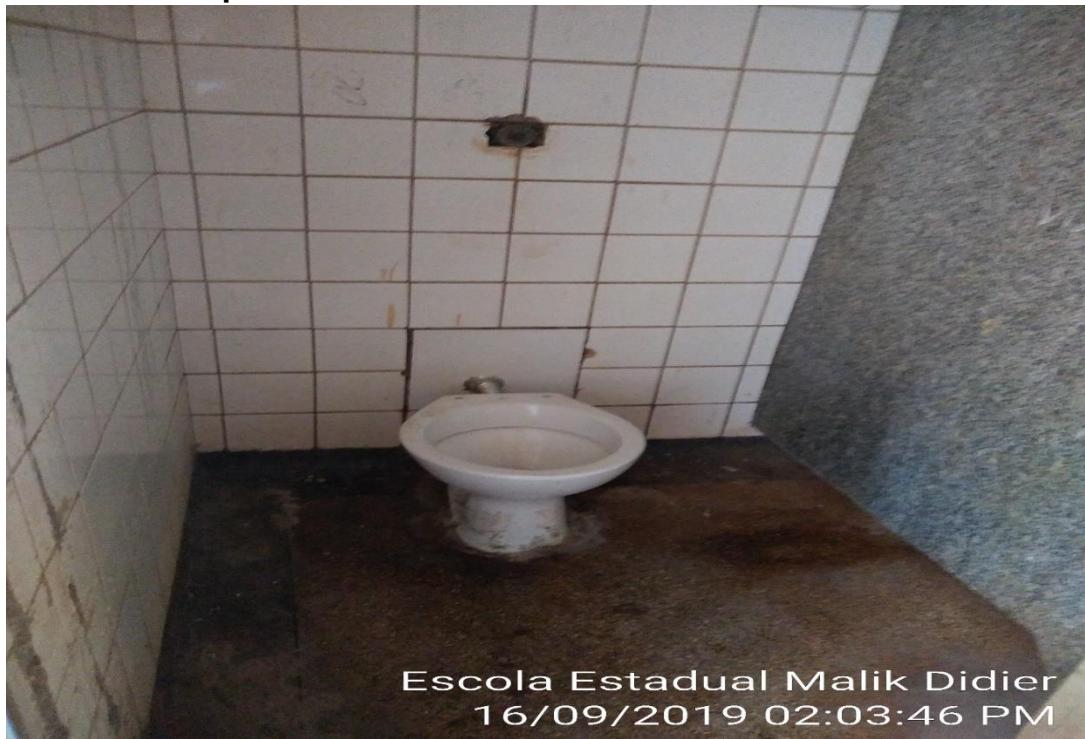
Vaso sem tampa.

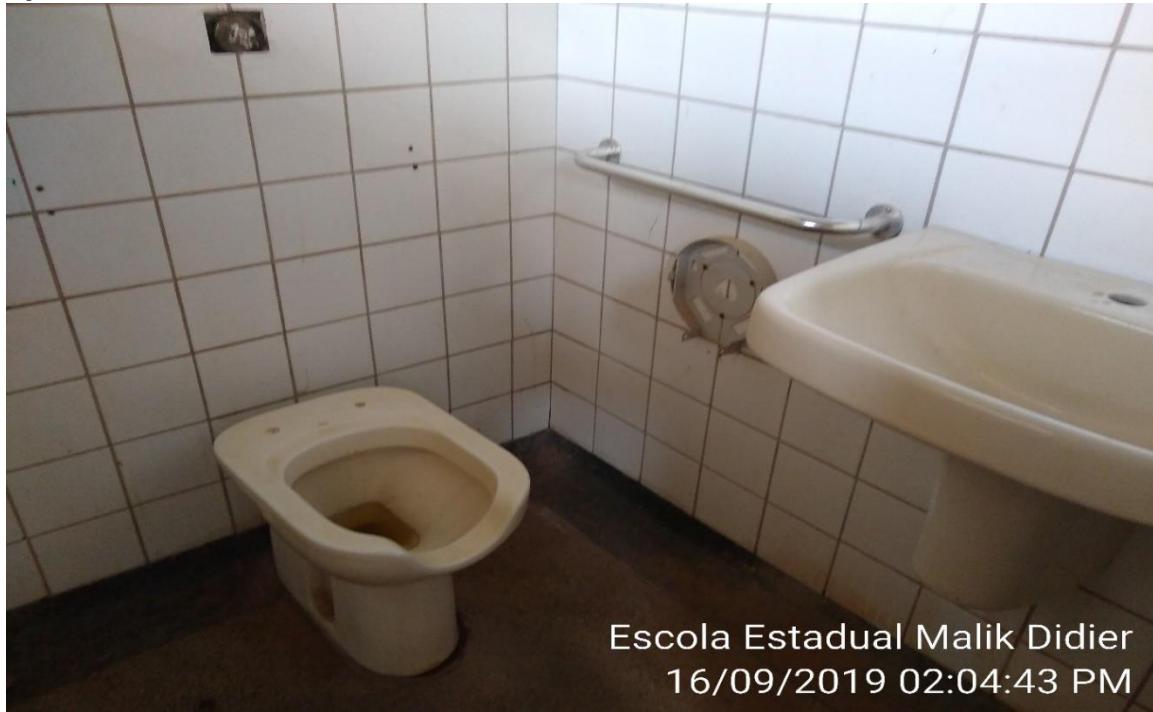
Banheiro dos PNE's sem torneira, sem tampa da válvula de descarga, com suporte de papel quebrado e sem papel, vaso sem tampa e faltando barra de apoio.

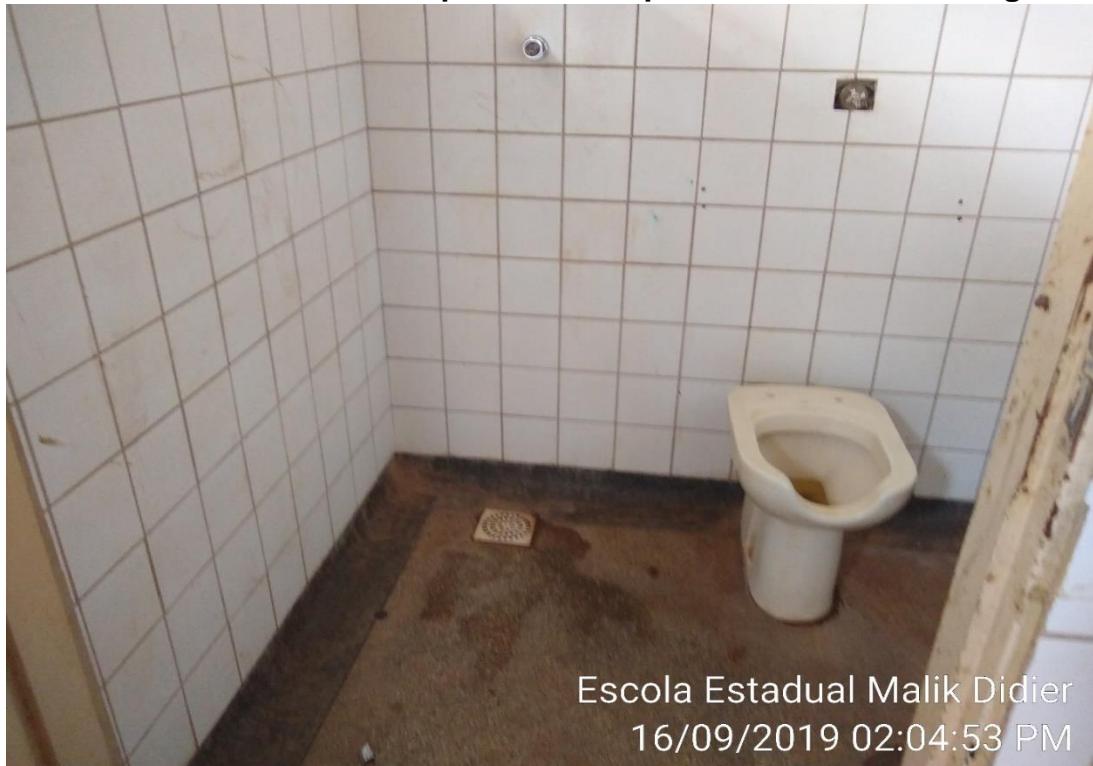
Banheiro com vaso sem tampa e sem tampa da válvula de descarga.

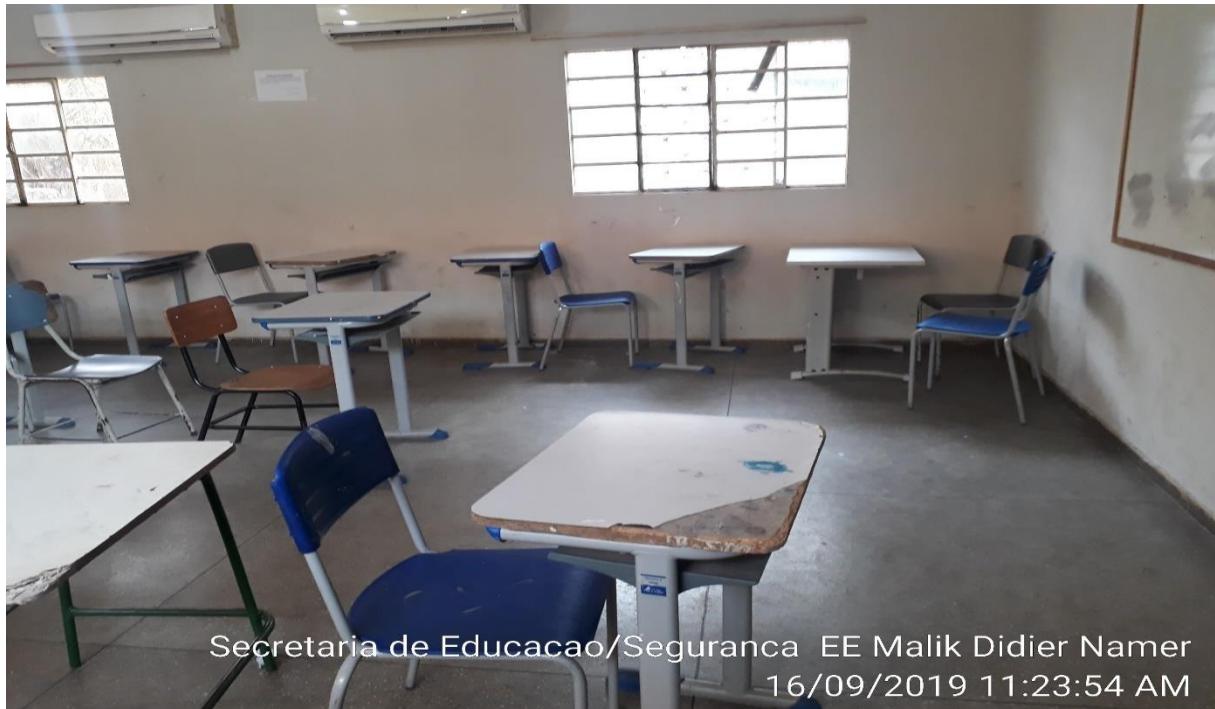
Carteira danificada.

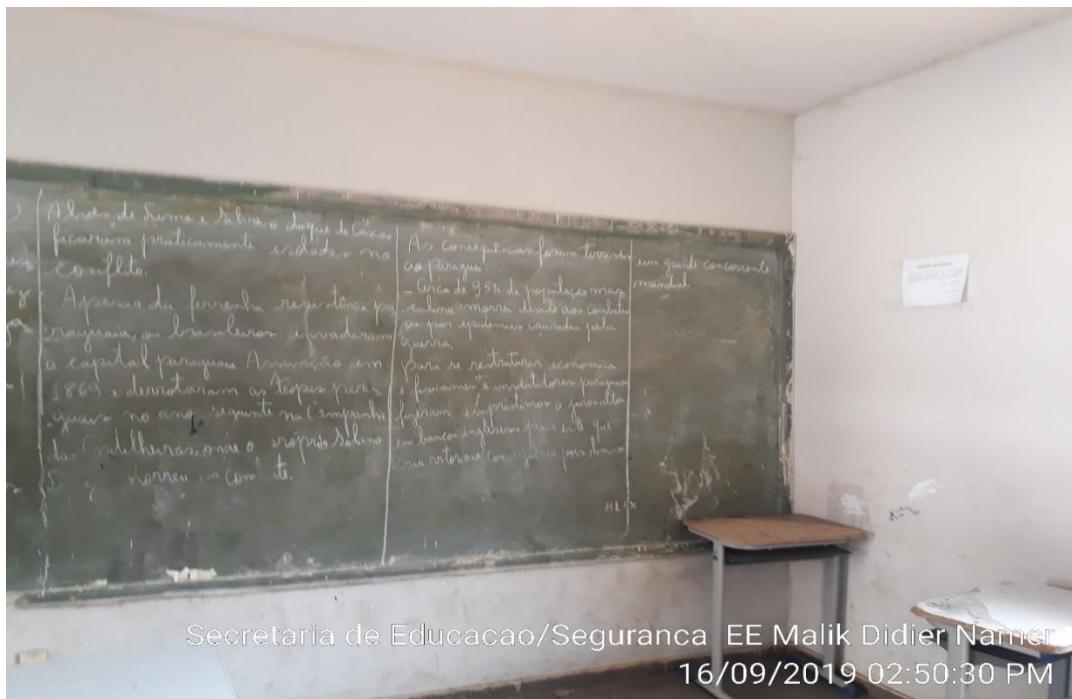
Mesa danificada.

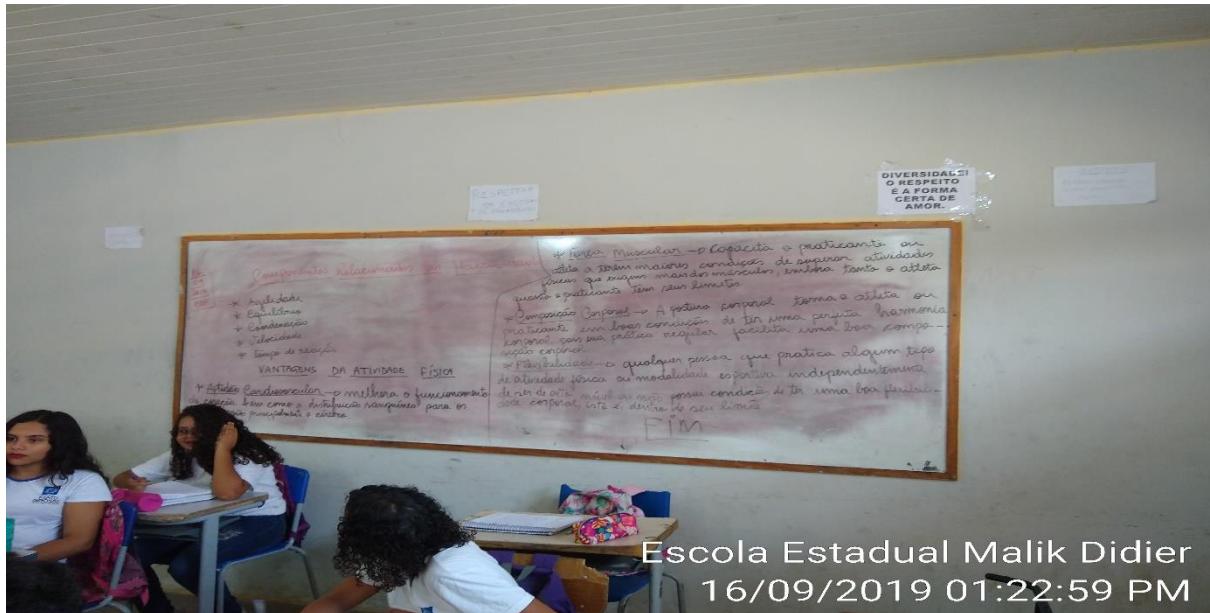
Quadro novo danificado.

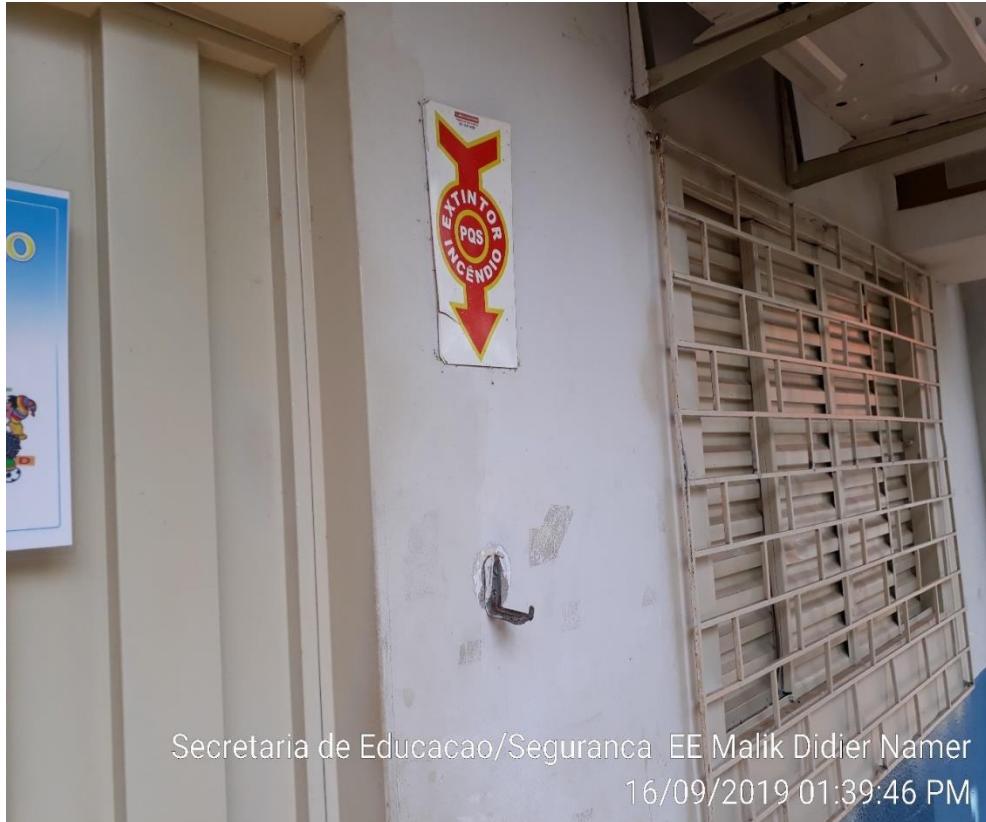
Extintor de incêndio ausente

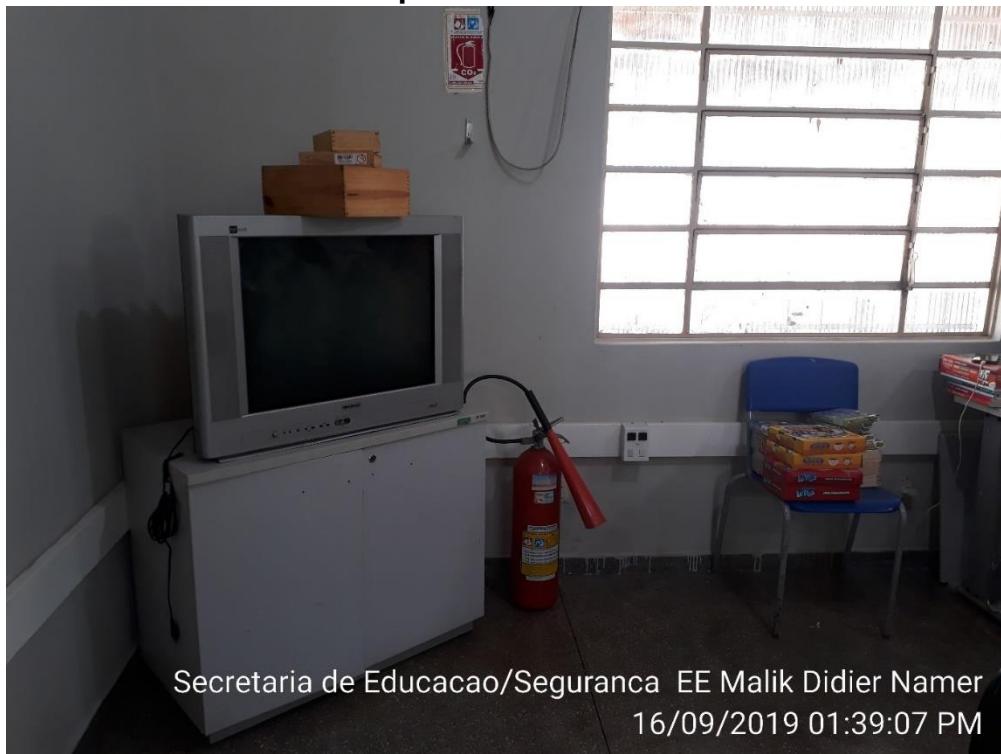
Extintor de incêndio com prazo de validade vencido.

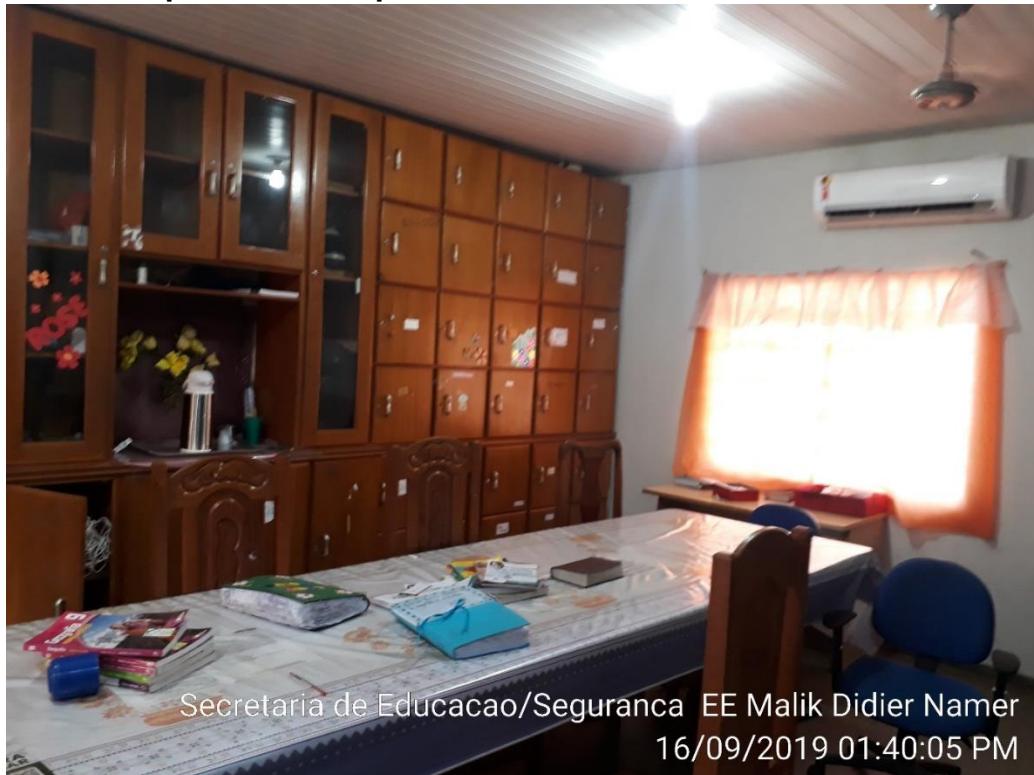
Salas dos professores após a reforma.

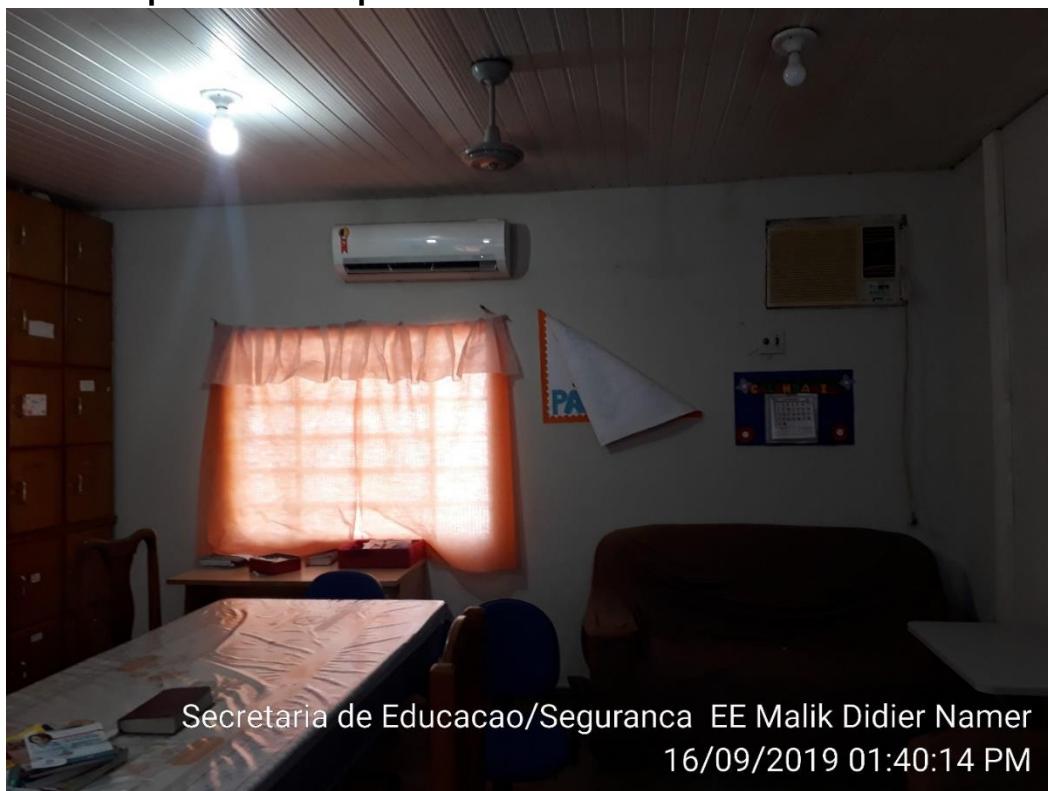
Sala dos professores após a reforma.

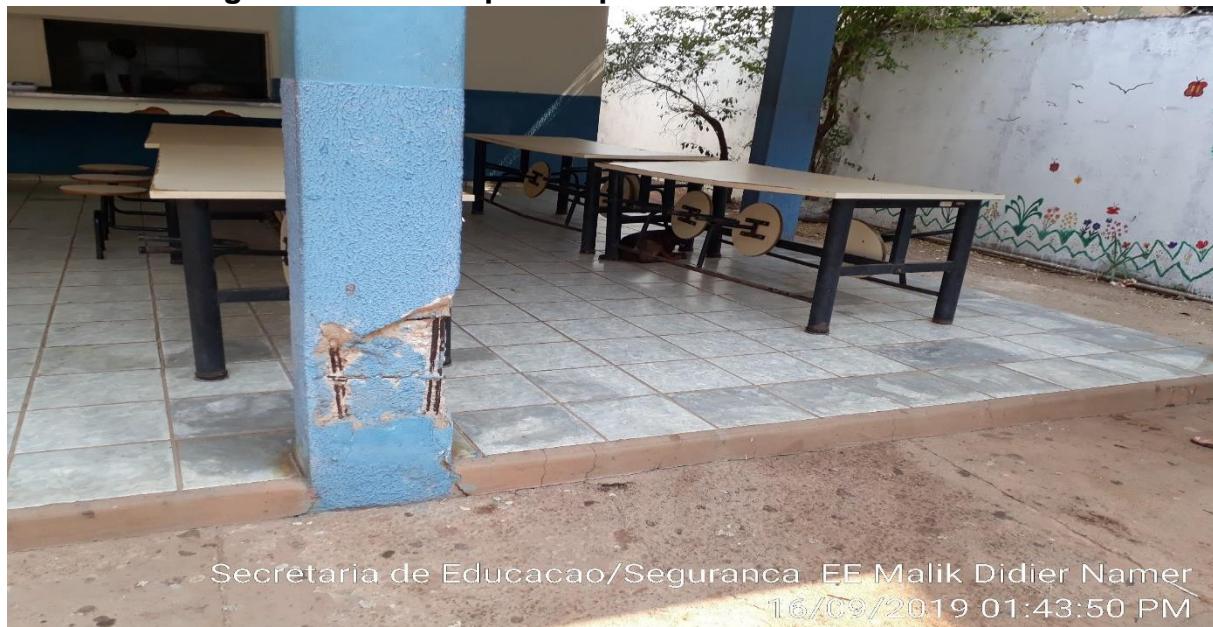
Refeitório antigo e insuficiente para a quantidade de alunos.

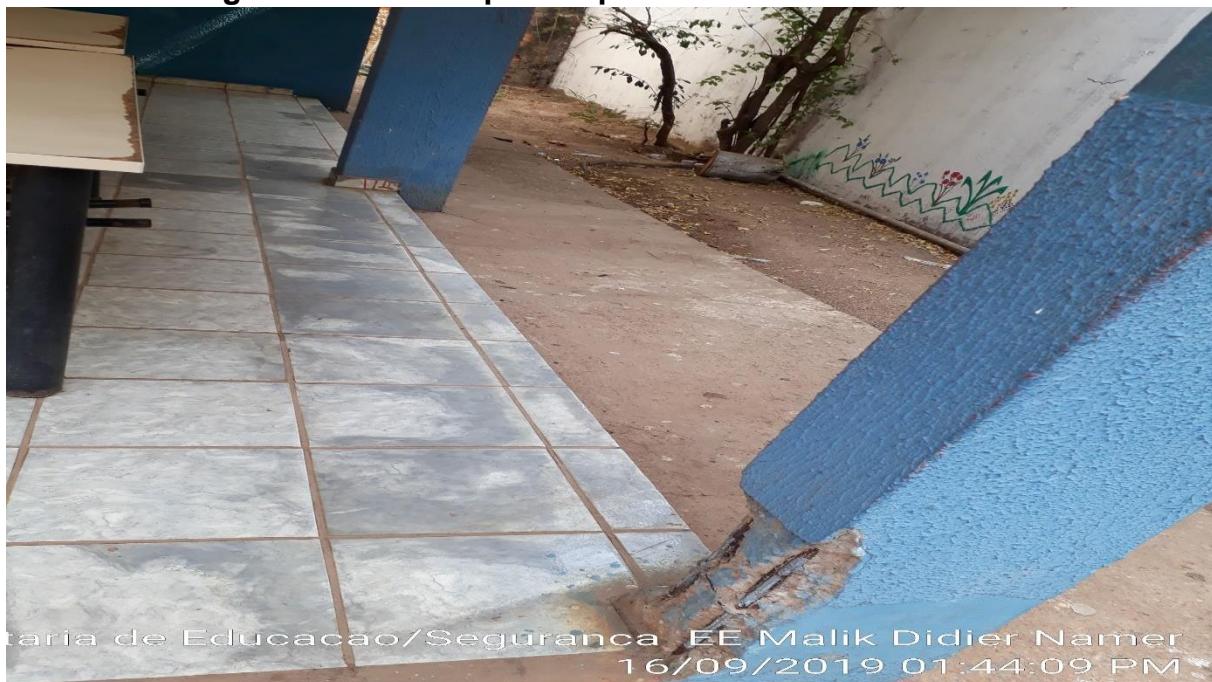
Refeitório antigo e insuficiente para a quantidade de alunos.

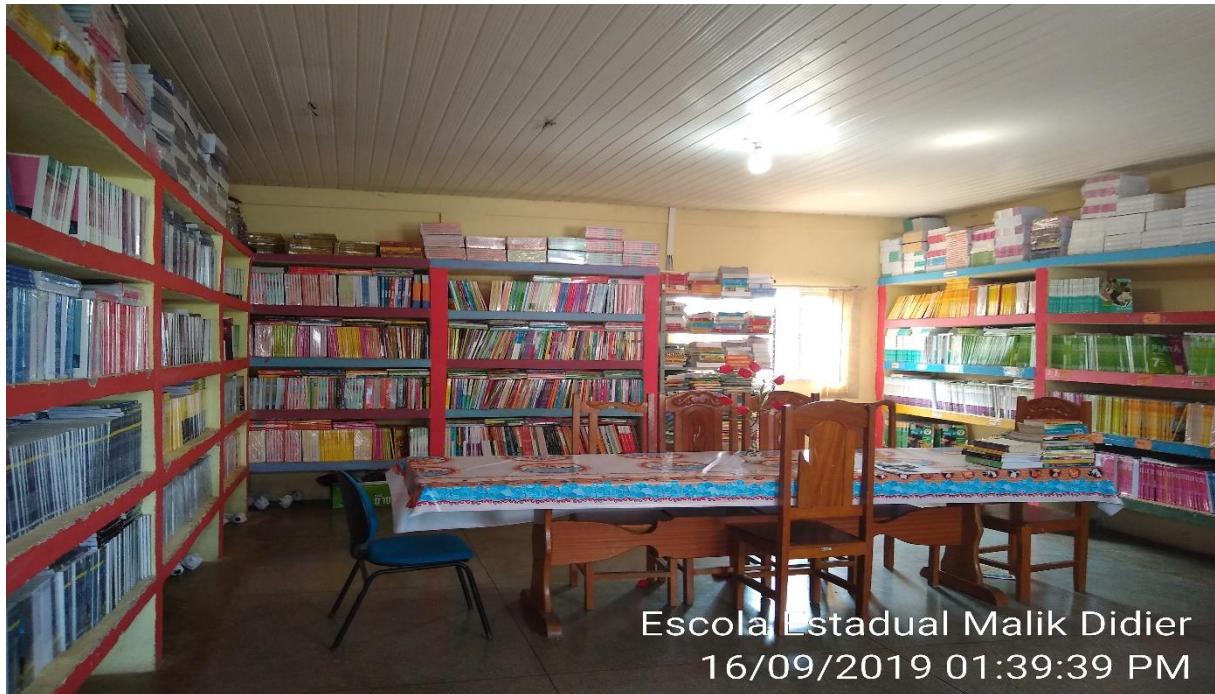
Problemas identificados	Biblioteca com espaço inadequado e com infiltrações e pinturas danificadas.
Providências a serem tomadas	O telhado da biblioteca estava danificado, porém, já fora recuperado, acabando com as infiltrações. A conclusão da demanda, contemplando pinturas e demais reformas da Unidade, será inserida no PTA de 2021, em decorrência do planejamento da Secretaria.
Prazo para implementação	31/12/2021.
Responsável	Eliana Paula Pacheco, Alan Resende Porto, Karina França Garcia e Mayara Galvão Nascimento.
Status	Solução em andamento.
Análise da equipe técnica	Conforme informado pelo Secretário, na visita realizada na escola em 16.09.2019, foi colocada uma mesa na Biblioteca, a sala foi pintada e as infiltrações corrigidas. No entanto, o espaço não foi ampliado.

Biblioteca reformada.

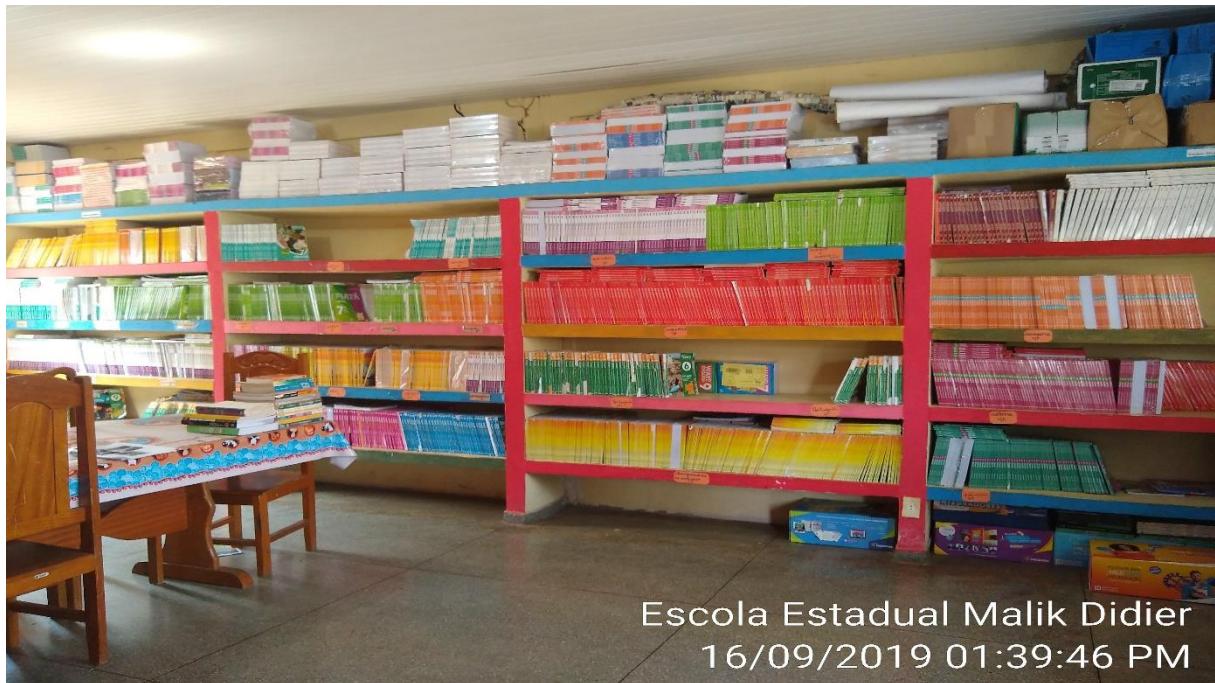
Biblioteca reformada.
