**PROGRAMA VISITA ÀS ESCOLAS
AVALIAÇÃO DA INFRAESTRUTURA
DA ESCOLA ESTADUAL MALIK DIDIER NAMER ZAHAFI**

PROGRAMA VISITA ÀS ESCOLAS RELATÓRIO DE LEVANTAMENTO

Objeto da fiscalização: Avaliar a infraestrutura da Escola Estadual Malik Didier Namer Zahafi (localizada no Município de Cuiabá/MT).

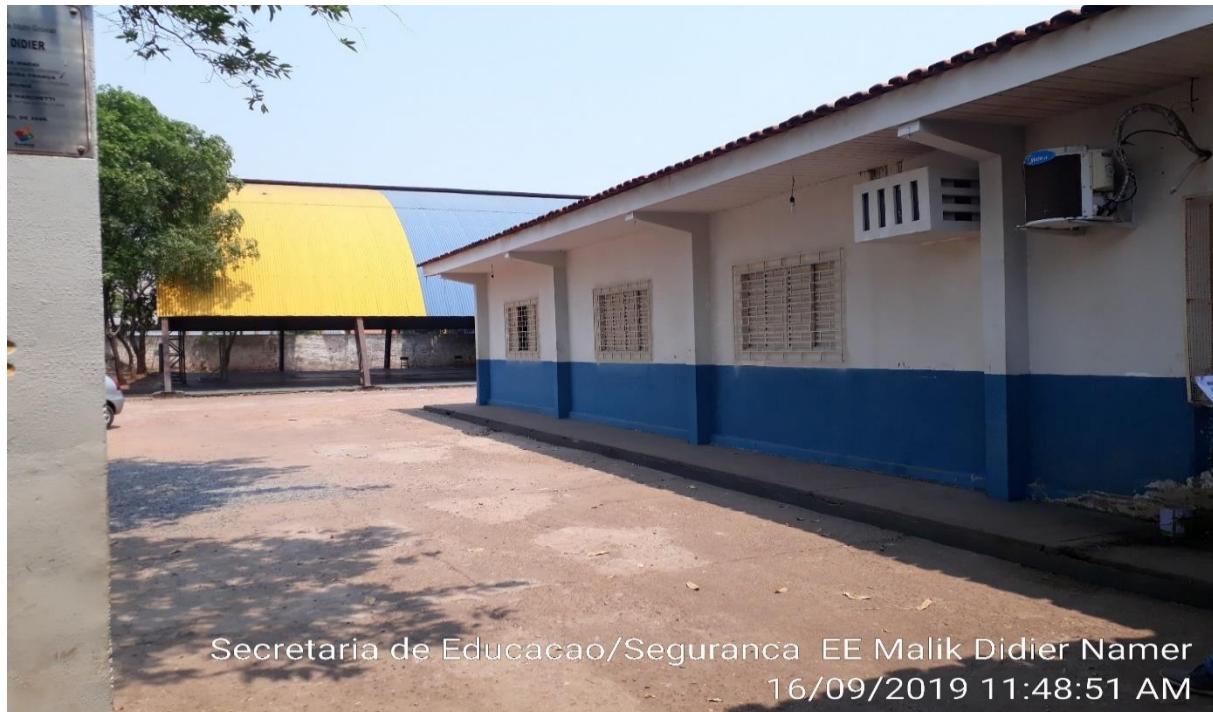
Problemas identificados	Ausência de vestiários próximo ao ginásio de esportes.
Providências a serem tomadas	Destacamos que os vestiários existem, contudo permanecem trancados fora do horário de aula, em virtude de vândalos adentrarem na Unidade Escolar e fazer uso de entorpecentes no respectivo espaço.
Prazo para implementação	31/12/2018.
Responsável	Eliana Paula Pacheco.
Status	Solução em andamento.
Análise da equipe técnica	Foi construído vestiário, mas tiveram que fechar porque indivíduos da comunidade começaram a pular o muro para usar drogas. Teve um episódio em que amarraram um aluno da escola dentro da banheiro. Agora os alunos utilizam o banheiro interno da escola. Também existe a reclamação de falta de funcionários, isto porque a SEDUC não libera a contratação de porteiro e de mais pessoas para limpeza, sendo que esses funcionários ajudam a controlar os alunos.

Ginásio sem banheiro e sem vestiário.

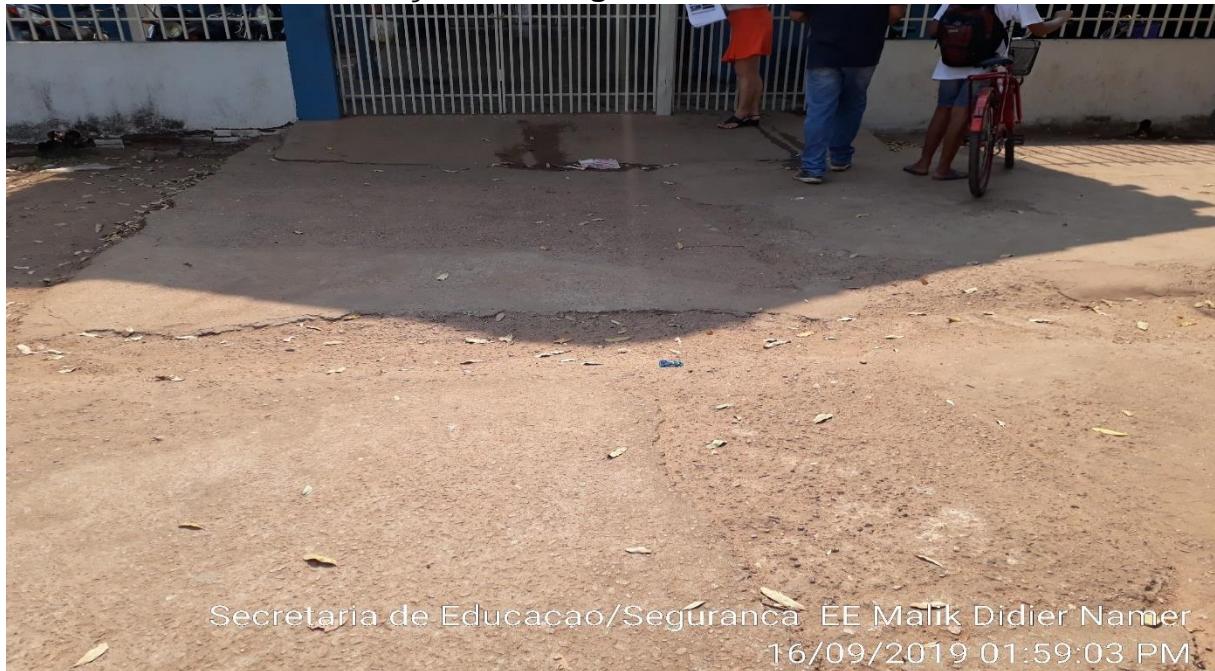
Entrada da escola sem calçada restringindo acessibilidade.

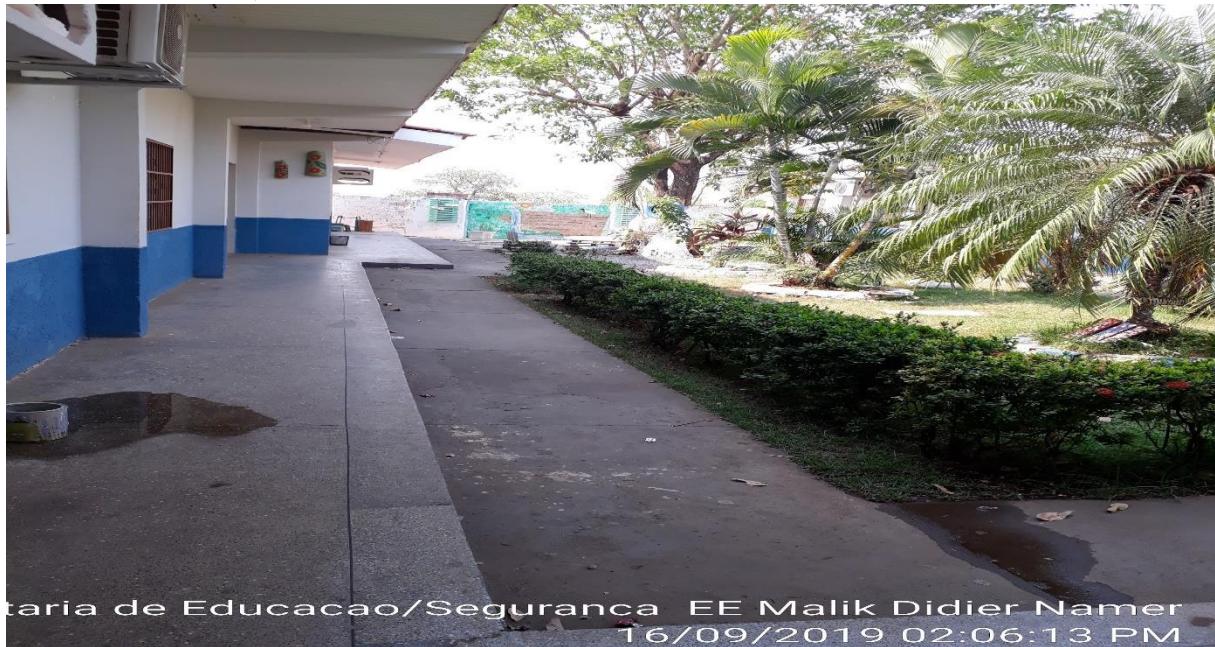
Salas do Diretor, Secretaria e banheiros sem acessibilidade.
